柏崎刈羽原子力発電所6号及び7号炉審査資料	
資料番号	資料1-5
提出年月日	平成29年6月16日

柏崎刈羽原子力発電所6号及び7号炉

敷地の地質・地質構造について 【補足説明資料】

平成29年6月
東京電力ホールディングス株式会社

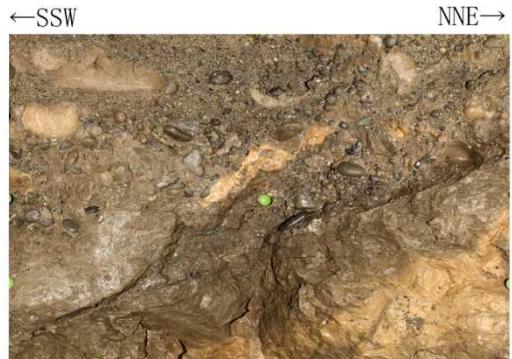
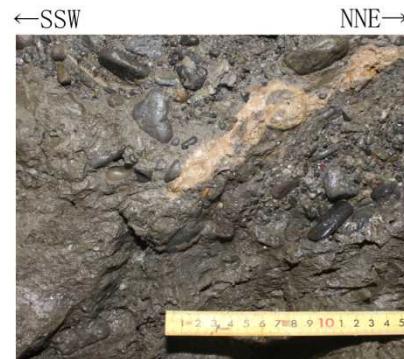
3.1 F₅断層の運動像 (F5立坑横坑部壁面観察)

■ F₅断層先端部上方延長の古安田層には、正断層変位を示す小断層が分布しており、その条線の方向は高角度断層及び低角度断層と同様の方向を示す。

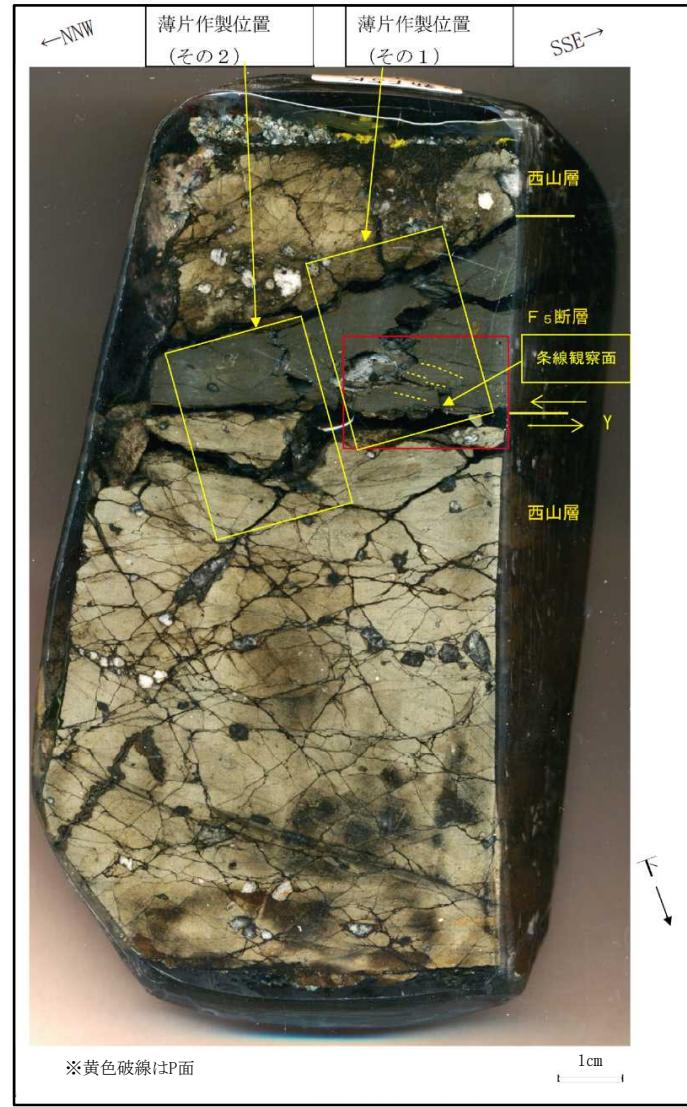
F5-1A研磨片観察結果

- F₅断層粘土部にはSSE方向下がりのP面が認められ、断層面との配置から、上盤側がNNW方向へ向かう逆断層変位が推定される。

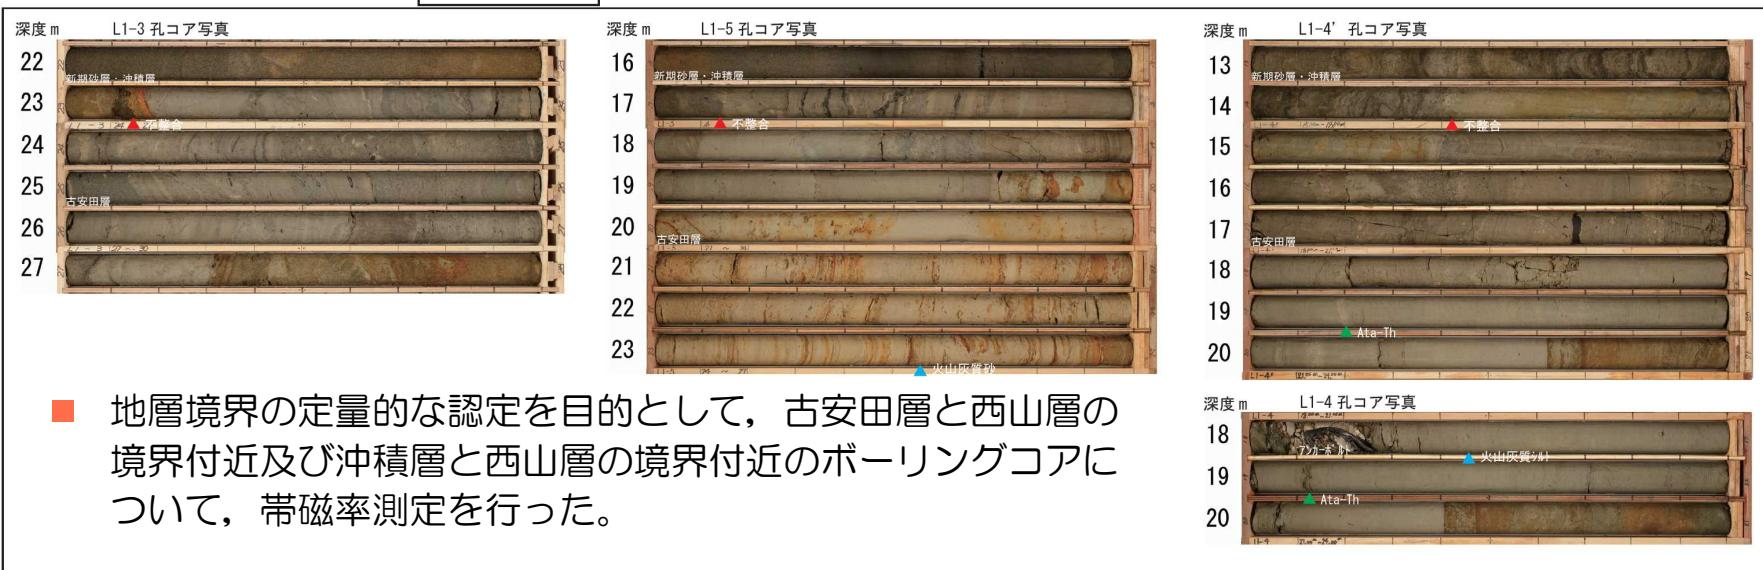
- 地層境界の定量的な認定を目的として、古安田層/西山層境界付近及び沖積層/西山層境界付近のボーリングコアについて、帯磁率測定を行った。

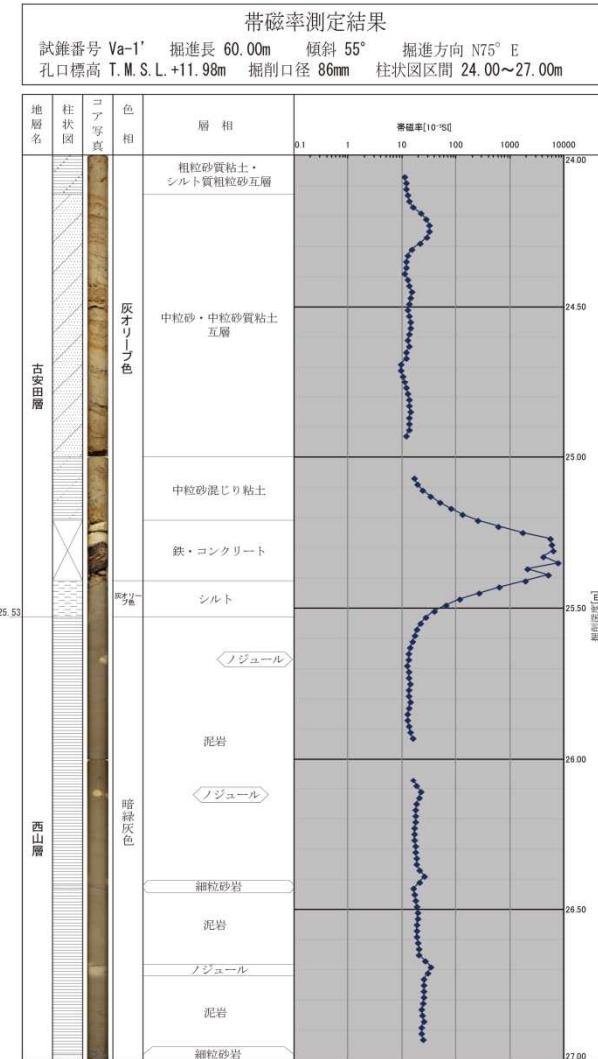
Va-1' 孔の分析結果

- 帯磁率は、古安田層の粘土・砂互層、西山層泥岩ともに低い。
- グラウンドアンカーをくり抜いた箇所がある。
