平成30年1月16日
東京電力ホールディングス株式会社

柏崎刈羽原子力発電所3号機
P/C3D-2受電しゃ断器トリップコイル焼損について

P/C3D-2(2A) しゃ断器開放不良に伴うトリップコイル焼損事象について

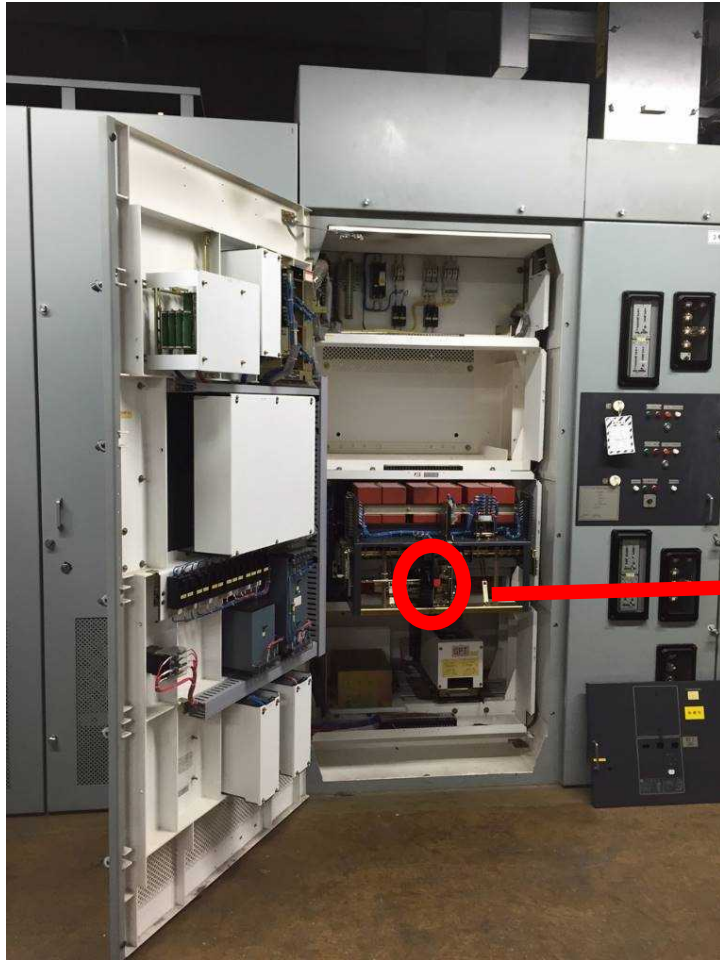
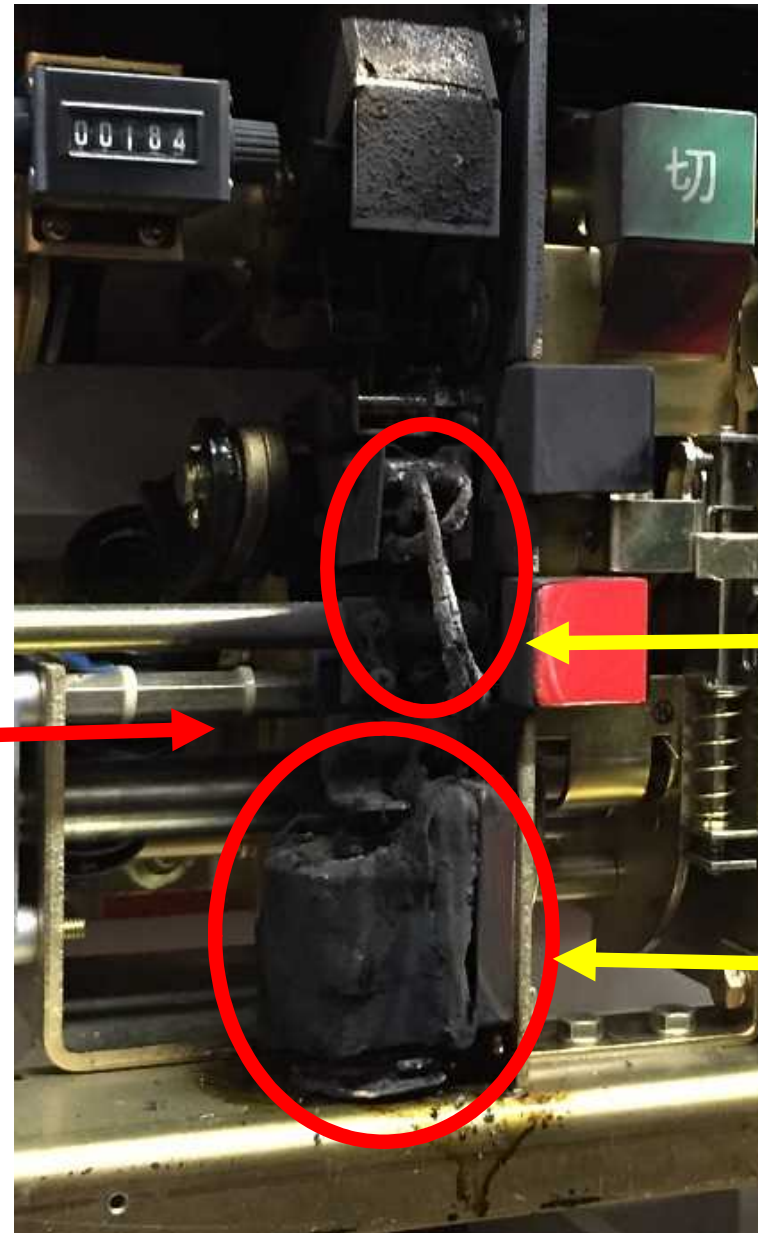
添付資料（1） 3号機 火災現場状況

P/C3D-2の受電しゃ断器盤内部を確認したところ、トリップコイルが主に焼損していることを確認した。

電気コード
被覆部分

しゃ断器トリップ
コイル部分

火災箇所(しゃ断器トリップコイルおよび電気コード被覆)拡大写真

M/C3Dのしゃ断器(4B)開放により、P/C3D-2の受電しゃ断器(2A)のトリップ指令が継続した。しかしながら、トリップ機構の動作不良より、しゃ断器が開放できず、トリップコイルに電流が流れ続け焼損に至った。

P/C3D-2の受電しゃ断器(2A)については、3D系電源盤の点検の終了に合わせて、予備品にて復旧する予定。予備のしゃ断器については、健全性を確認後、使用する。

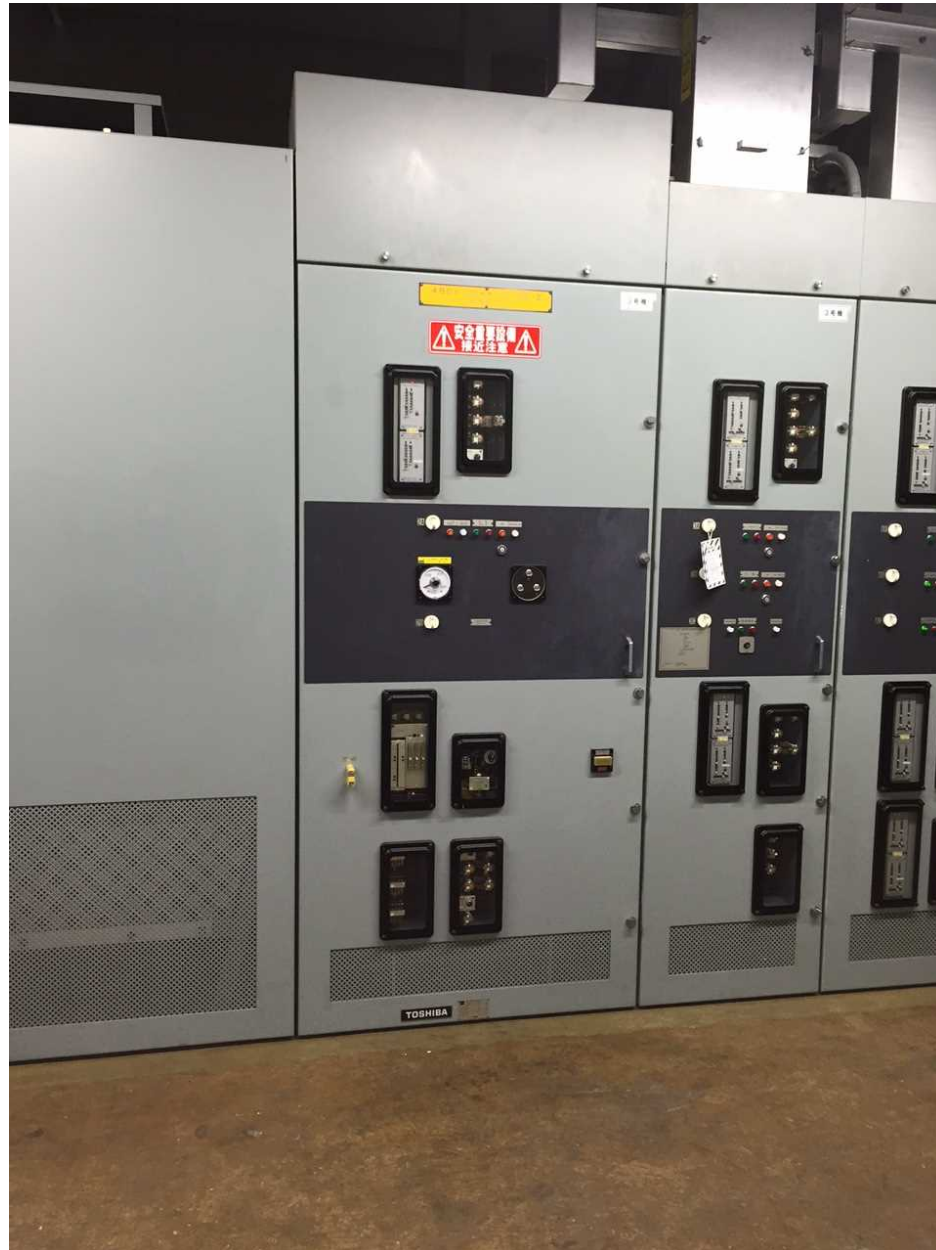
＜参考＞扉を閉めた状態

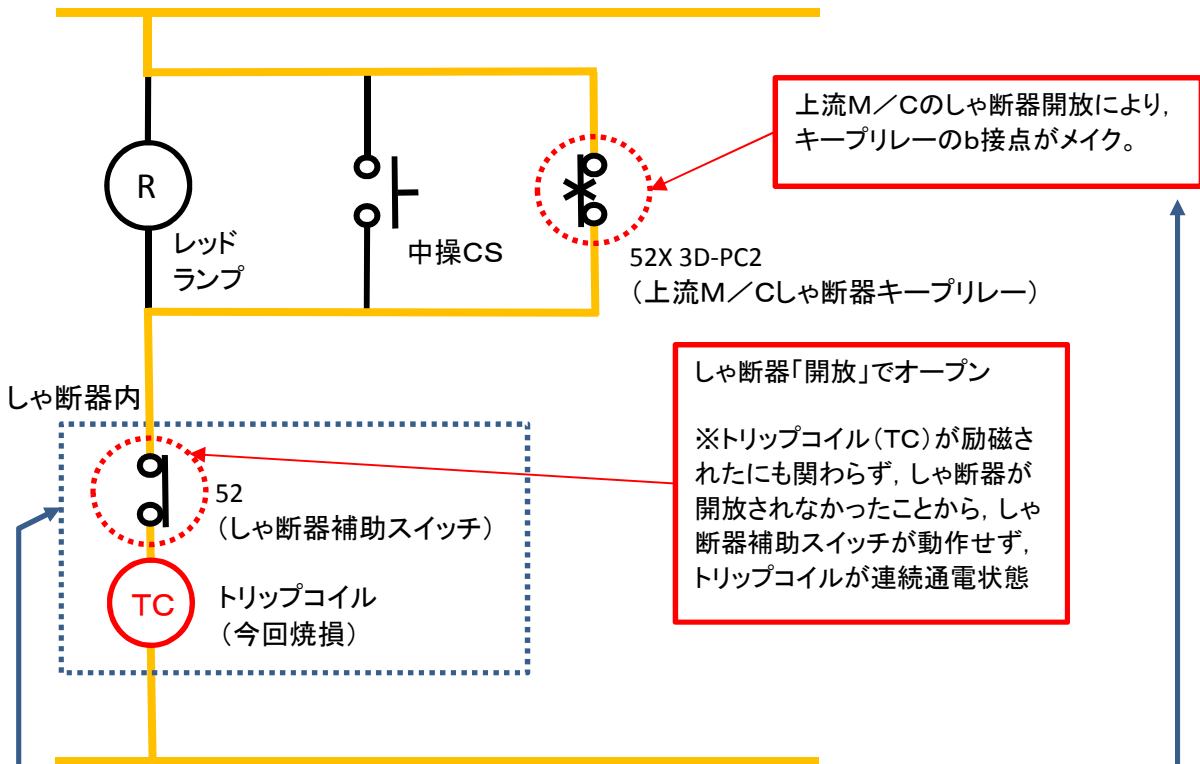
<しゃ断器制御回路概要>

上記のトリップ機構の動作不良の他、制御回路における操作スイッチや補助スイッチの不良が考えられる。

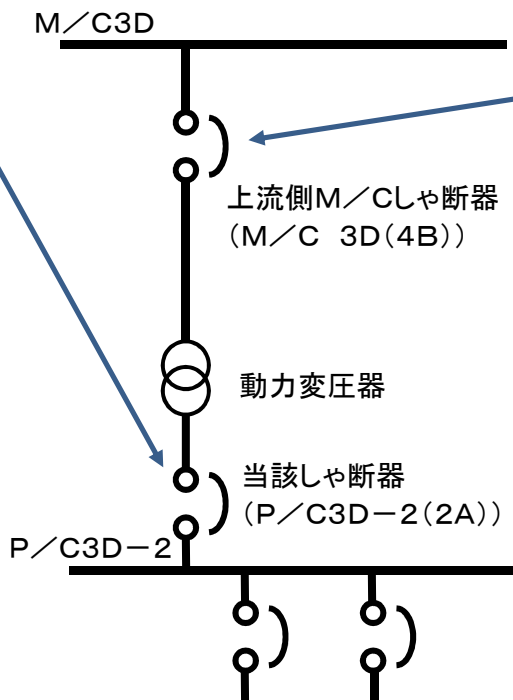
<系統概略>

平成30年1月15日柏崎刈羽原子力発電所3号機の3D系電源盤点検のため、電源停止作業を実施してところ、P/C3D-2の停止のため、中央操作室から受電しゃ断器(2A)の開放操作を行った際に当該受電しゃ断器が開放されなかったことから、その上流のM/C3Dのしゃ断器(4B)を開放してP/C3D-2を停止した。
