2017年5月12日

日本原子力発電株式会社

東海第二発電所におけるケーブル敷設状況及び対応について

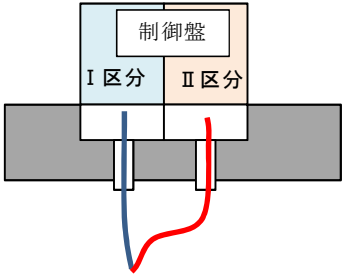
<p>盤貫通部に異区分の入線部にケーブルが跨いでいる</p>

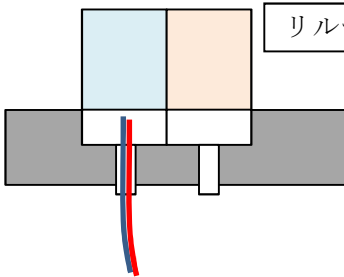
<p>端子を切離してケーブルを跨ぎ部まで引き戻してリルート</p>	71
盤間跨ぎ

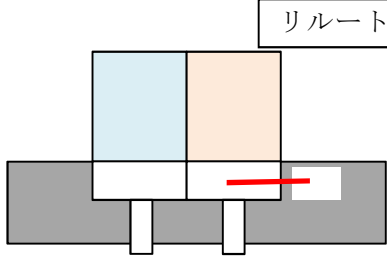
<p>異区分の盤内にケーブルが跨いだ状態</p>

<p>端子を切離して引き戻してケーブルピットでリルート</p>	30
ケーブル トレイ間 跨ぎ

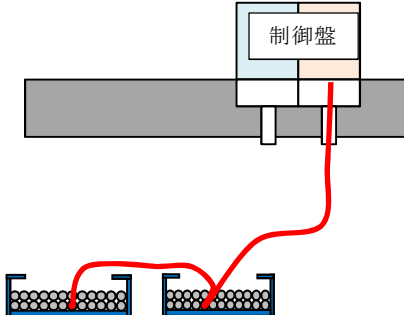
<p>ケーブルトレイ間にケーブルの跨ぎがある状態</p>

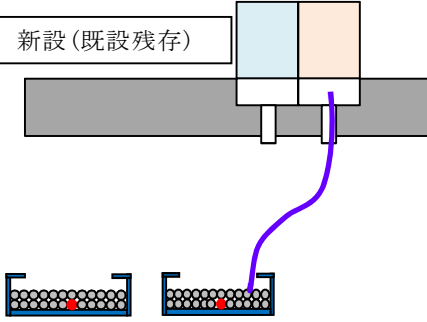
<p>電気信号でトレイ跨ぎ部のケーブル使用用途を特定し、新ケーブルに取替え (既設ケーブル残存)</p>	67
