原子力科学研究所（JRR-3） 大洗研究開発センター（HTTR）

敷地周辺・敷地近傍の地質・地質構造

平成29年5月15日

国立研究開発法人 日本原子力研究開発機構

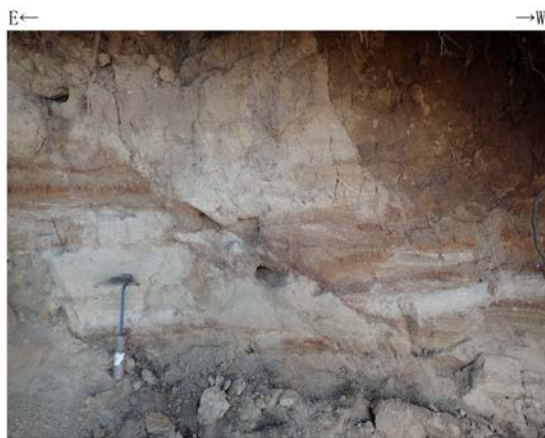
写真2 断層部拡大

- ・断層面の走向は段丘崖と同様概ねN-Sであり、傾斜は上部で約38° W、露頭下方に向かって緩くなり、下部で約34° Wと円弧状の形態を呈する。
- ・見かけの鉛直変位量は付随する小断層も含めて約25cmで、西側落下の正断層である。
