東海第二発電所
重大事故等対策
審査会合における指摘事項の回答

平成29年9月15日
日本原子力発電株式会社

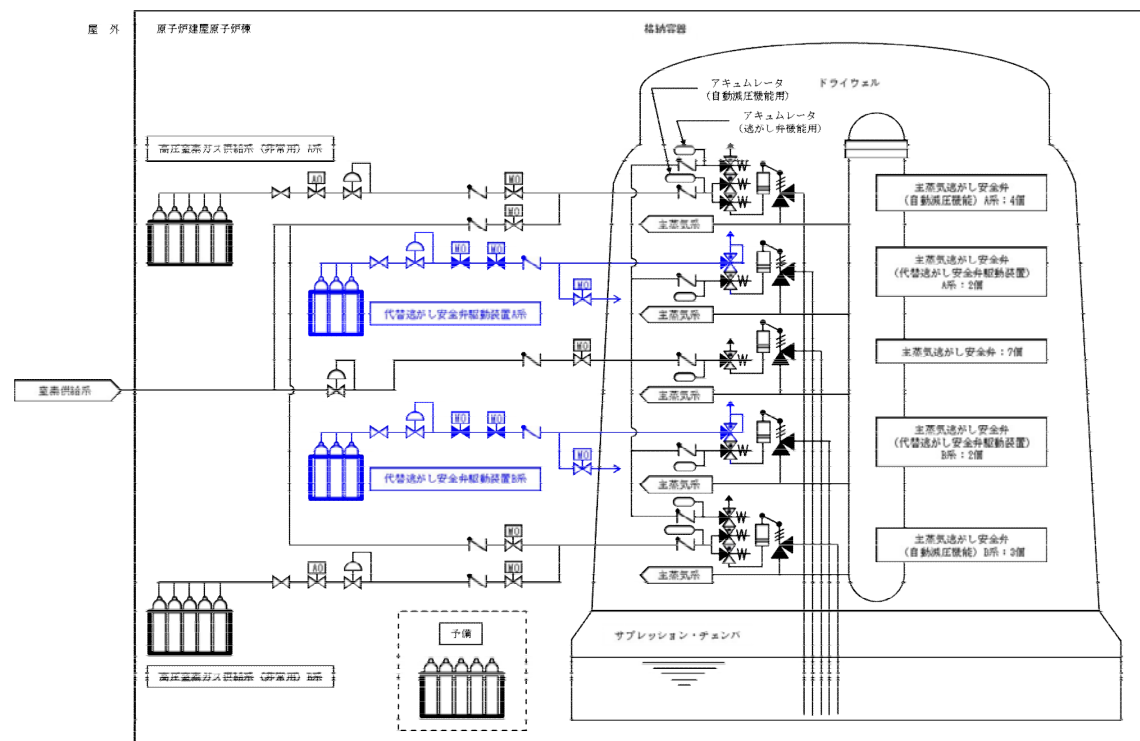
○系統概略図

- 代替逃がし安全弁駆動装置は、高圧窒素ガス供給系(非常用)から独立した系統とし、窒素ポンペ、自圧式切換弁、配管・弁類により構成する
- 逃がし安全弁の開動作は、電磁弁の動作を必要としない設計とする。
- 操作対象弁は、自動減圧機能を有していない逃がし安全弁として4弁(2弁/1系統)設置する。

以上から、46条の要求事項である原子炉冷却材圧力バウンダリの減圧は、逃がし安全弁2個を用いることで対応可能であり、逃がし安全弁(自動減圧機能)7個は十分に余裕を持った設計であると考えるが、更なる安全性向上対策として、高圧窒素ガス供給系(非常用)とは異なる窒素供給系統及び電磁弁を使用せず逃がし安全弁の開操作が可能な、代替逃がし安全弁駆動装置(重大事故等対処設備)を設置する。

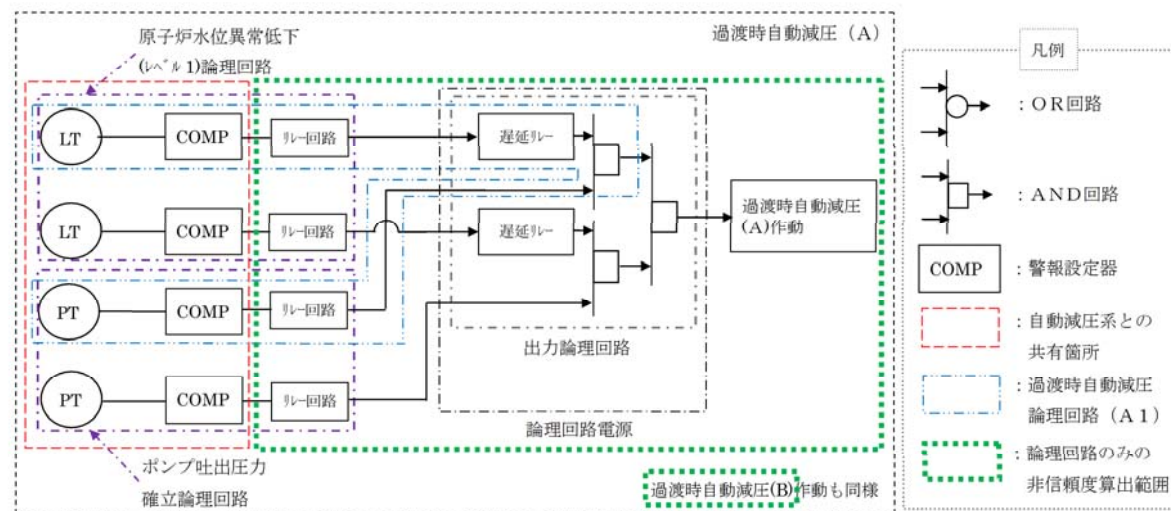
第1図 非信頼度評価モデル

- 回路の構成部品等、機器の故障率は、日本原子力技術協会「故障件数の不確かさを考慮した国内一般機器故障率の推定(2009年5月)(国内一般故障率21カ年データ)時間故障率」に記載の値を参照した。
- 故障確率Pは $P=1/2 \lambda T$ で評価した。
- (λ : 故障率, T: 健全性確認間隔)
- 健全性確認間隔は8760hとした。

- 各回路の非信頼度算出結果を第1表に示す。

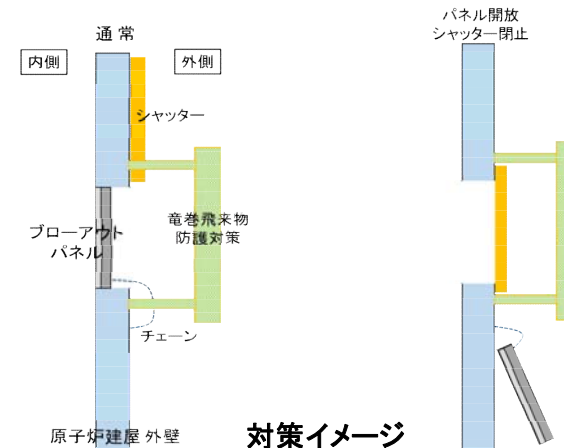
閉じ込め機能	開放機能
設計方針	<p>・閉維持または再閉止等の対策※ によって、原子炉建屋ガス処理系 運転時に原子炉建屋内の負圧を 達成すること (IS-LOCA等の閉じ込め機能に 期待していない事象を除く)</p>	—

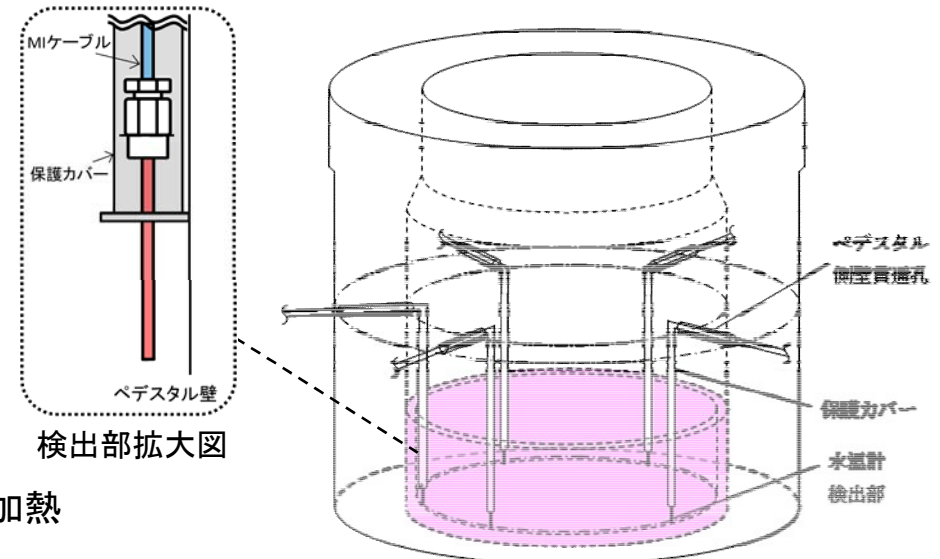
- ペDESTAL内のSA環境条件としては、格納容器破損防止対策の有効性評価において示している各解析結果を包絡する格納容器内環境条件200℃(ピーク温度235℃－5分間)、0.62MPa[gage]を設定する。
- また、ペDESTAL内はRPV破損後のデブリの落下に配慮した設計とする。
 - 各計器のMIケーブルは、チャンネル毎に別ルートで敷設し、デブリの落下に伴うペDESTAL内構造物等の落下物を考慮した場合においても、複数のチャンネルが同時に損傷し、機能喪失することがない設計とする。
 - RPVからデブリが大量に落下した場合は、デブリはペDESTAL内の構造物に付着せずに、ペDESTAL下部のプールに落下すると考えられる。仮に、RPVから少量のデブリが落下した場合に僅かなデブリが構造物に付着したとしても、プールから発生する蒸気や構造物との伝熱によって冷却されるため、輻射熱による各計器への影響は小さいと考えられる。
ただし、各計器の検出部及びMIケーブルに対して金属製の保護カバーを設置(デブリ検知用水温計検出部を除く)することで、RPV破損後のペDESTAL内計器の健全性に配慮した設計とする。
- なお、ペDESTAL内の検出器・MIケーブル、保護カバーは無機物で構成されており、放射線による影響はない。

図は格納容器下部水温計(0m)の場合のイメージ

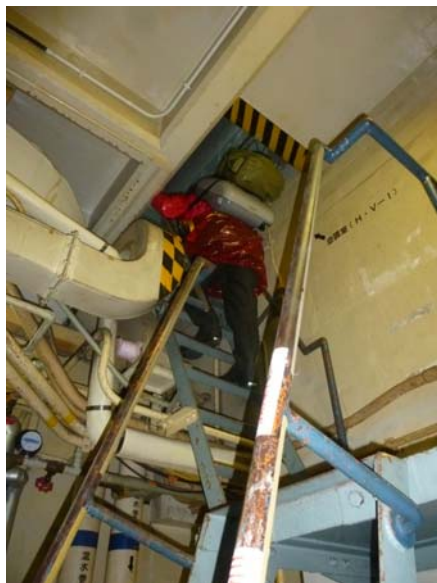
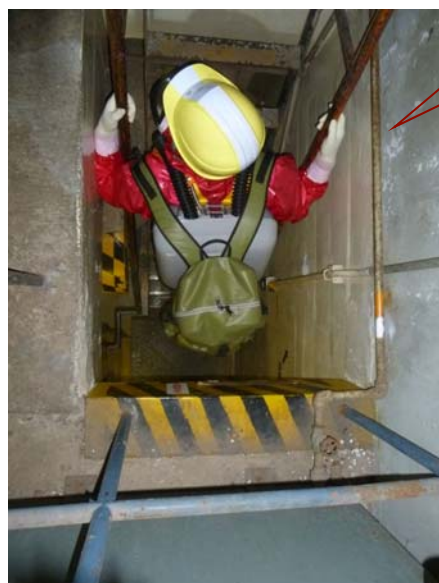
階段(新設)通過のイメージ
(幅約60cm 仰角約70°)

最も厳しい防護具の着用状態としてIS-LOCAを想定した以下の装備を想定
・アノラック, 胴長靴, 自給式呼吸用保護具, ゴム手袋(2枚)
持参する資機材として以下を收容したバックの携行を想定
・携行型有線通話装置, 電離箱サーベイメータ, ランタン等

- ・原子炉建屋付属棟内の新設ルートの概要を次ページ以降の図に示す。ルート中の狭隘な階段部については防護具を着用した状態で通行可能なことを下図のとおり類似の階段にて確認しており、また運転員が携行する資機材についてはバックパックに入れ携行することで、携行時の負担を軽減する。
