**東海第二発電所
地盤(敷地周辺及び近傍の地質・地質構造)について
(補足説明資料)**

**平成29年10月18日
日本原子力発電株式会社**

1. 敷地周辺陸域の断層(補足説明)
 - (1) 棚倉破砕帯西縁断層(の一部)

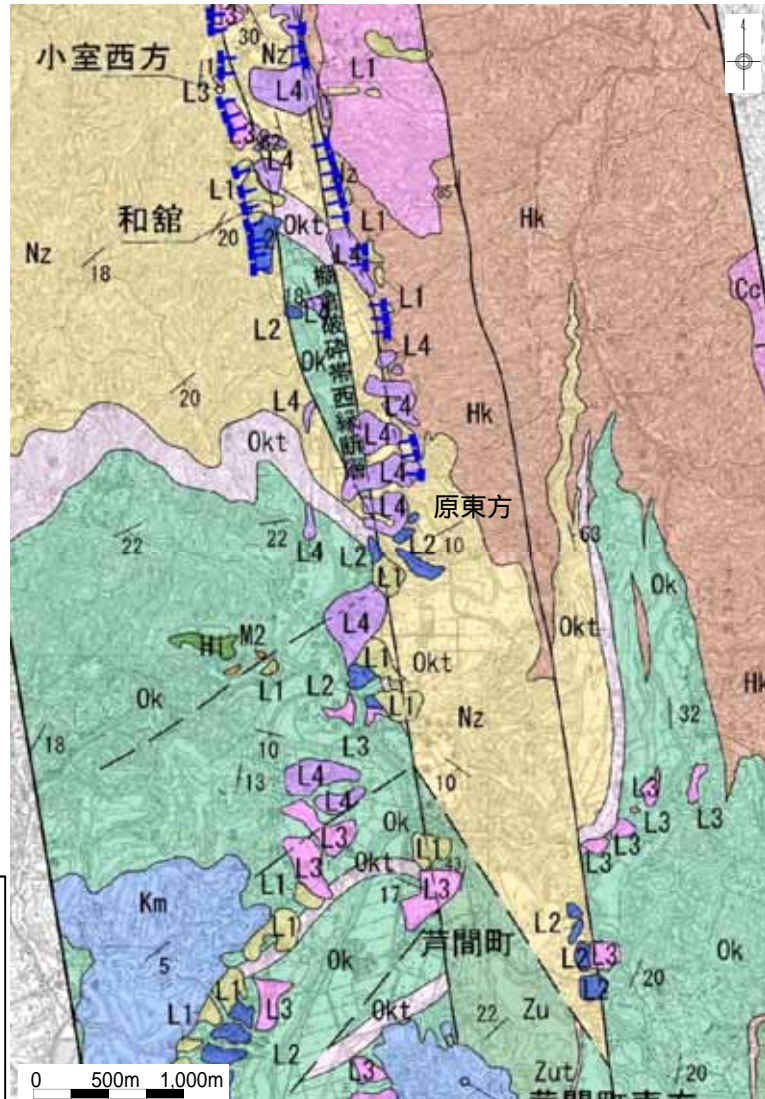
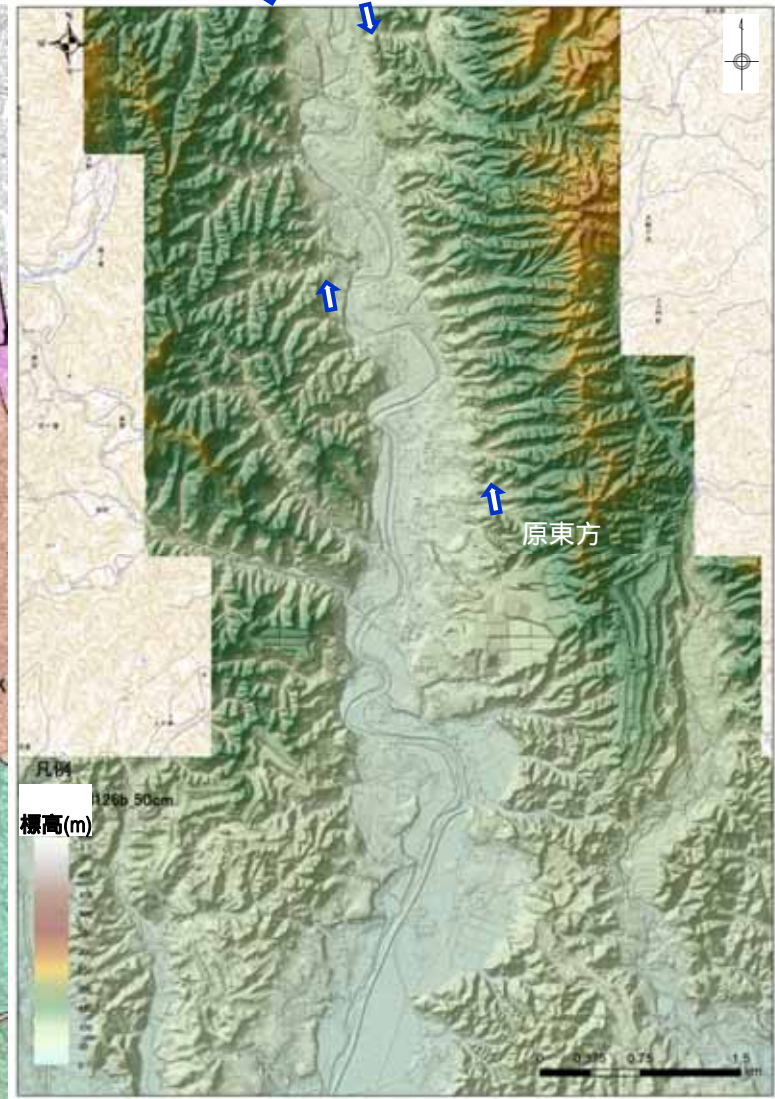
原東方付近の変動地形学的調査結果(詳細1/2)

空中写真及び航空レーザーDEMによる変動地形学的調査の結果, 原東方付近に変動地形の可能性のある地形は判読されない。

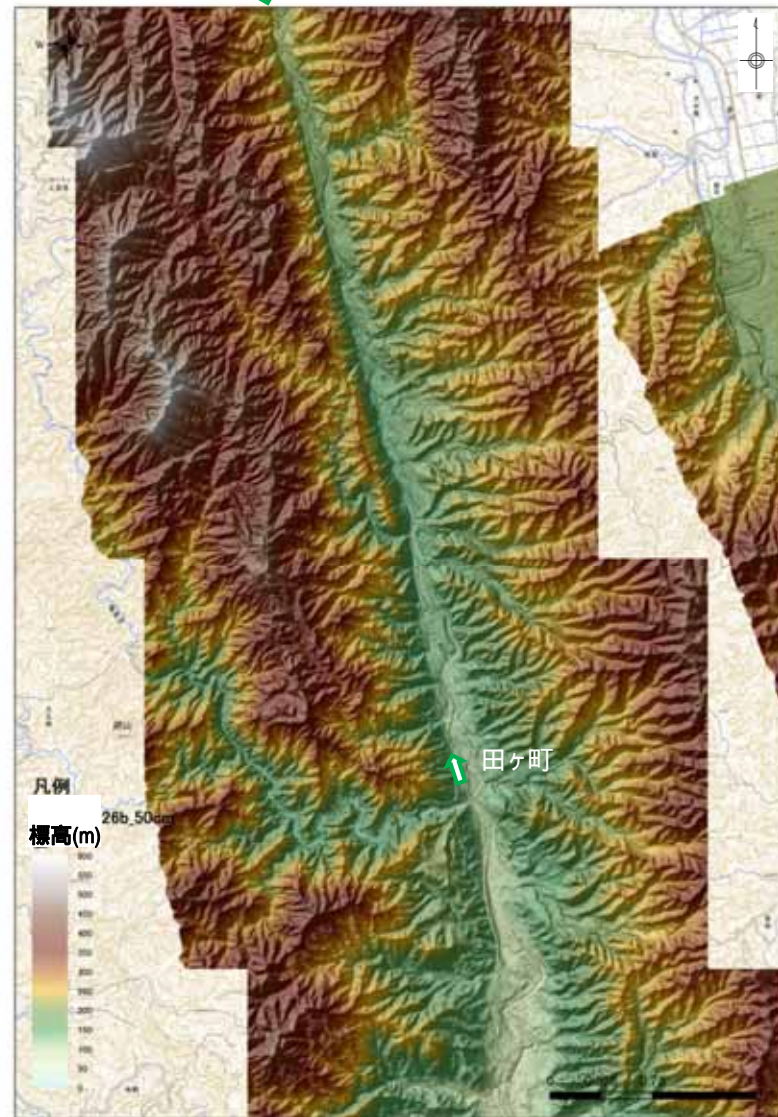
原東方付近の変動地形学的調査結果(詳細2/2)

湯草北西～田ヶ町では、L_cランクリニアメント(東側が低い、崖線、三角状の急崖等)が認められる。

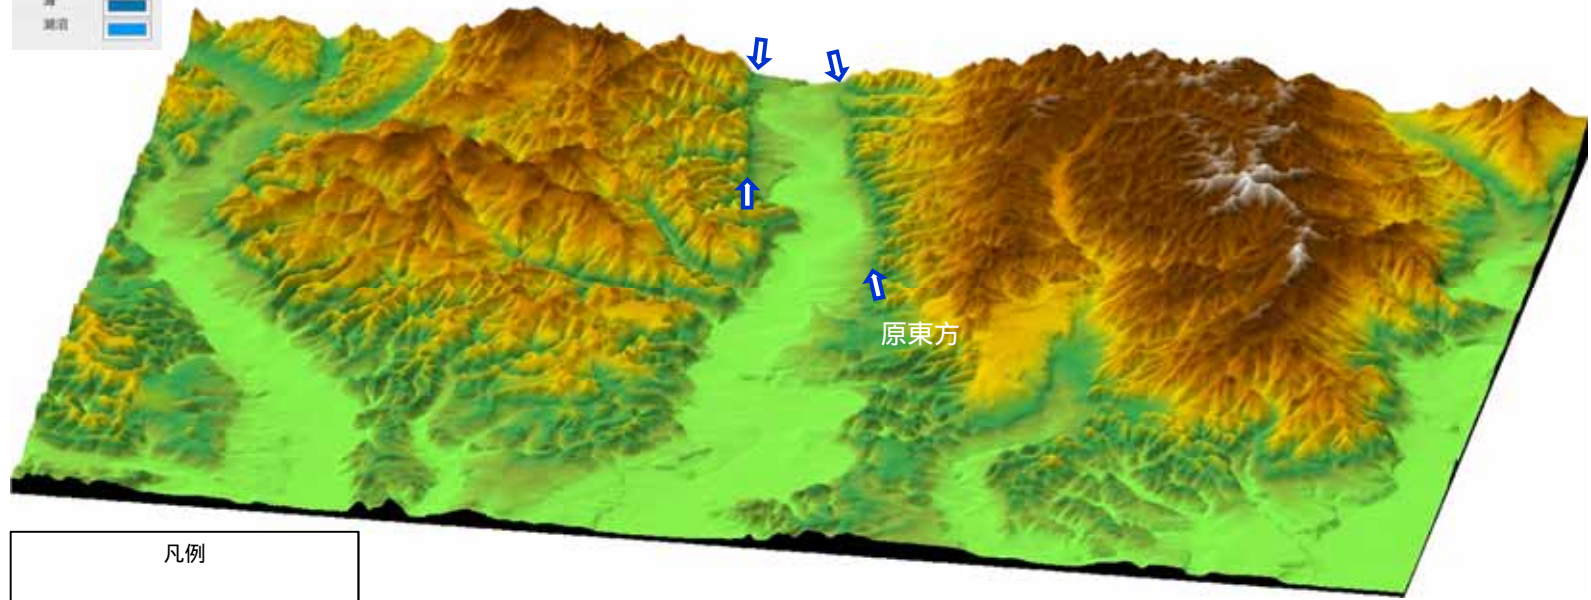
原東方付近の変動地形学的調査結果(鳥瞰図1/2)

原東方以南 鳥瞰図(国土地理院, 10mメッシュDEM)

空中写真及び航空レーザーDEMによる変動地形学的調査の結果, 原東方付近に変動地形の可能性のある地形は判読されない。

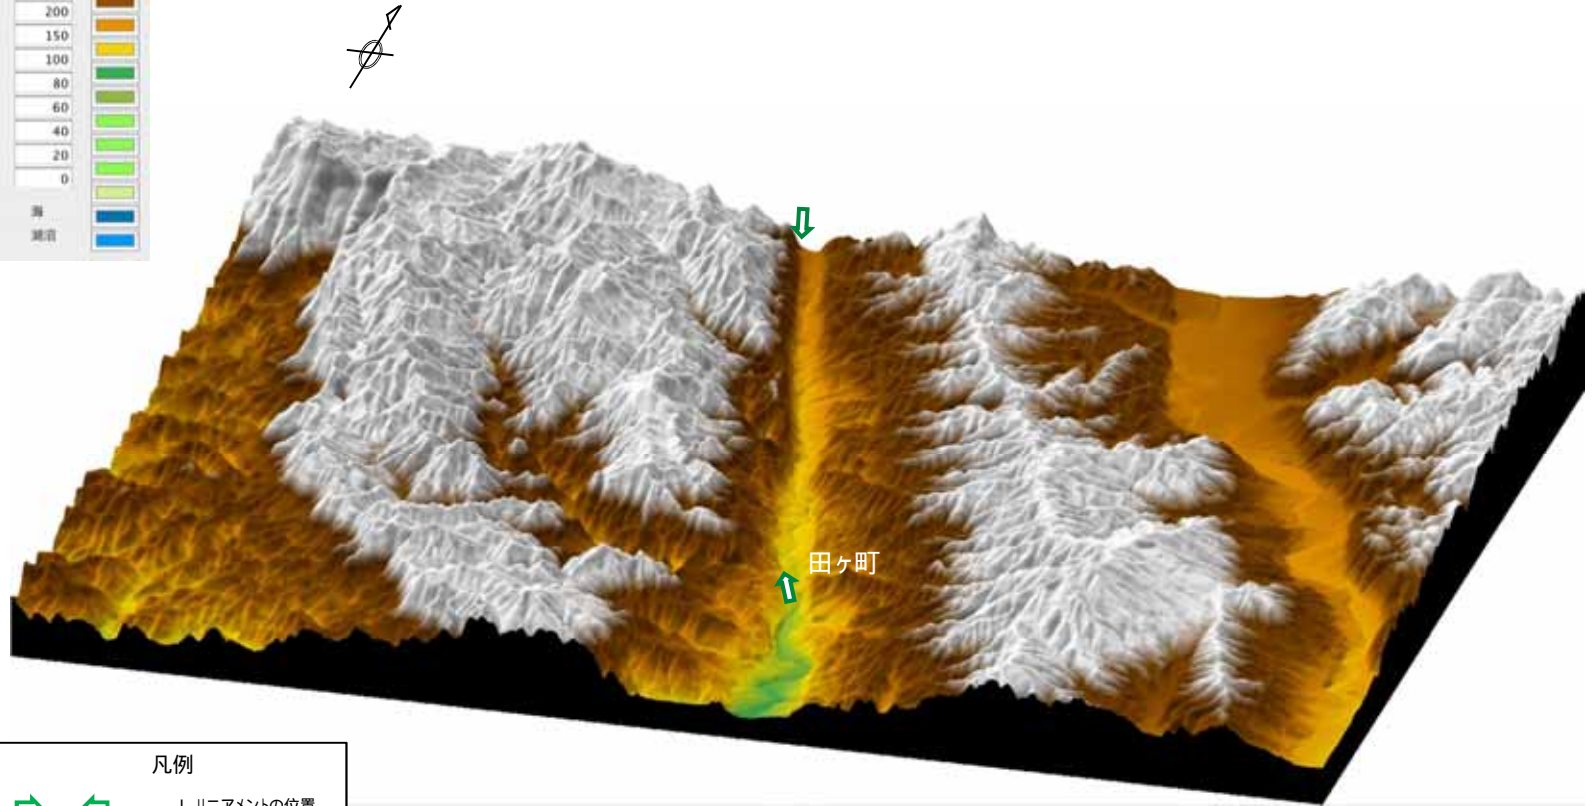
原東方付近の変動地形学的調査結果(鳥瞰図2/2)

凡例
⇒ ← L_cリニアメントの位置

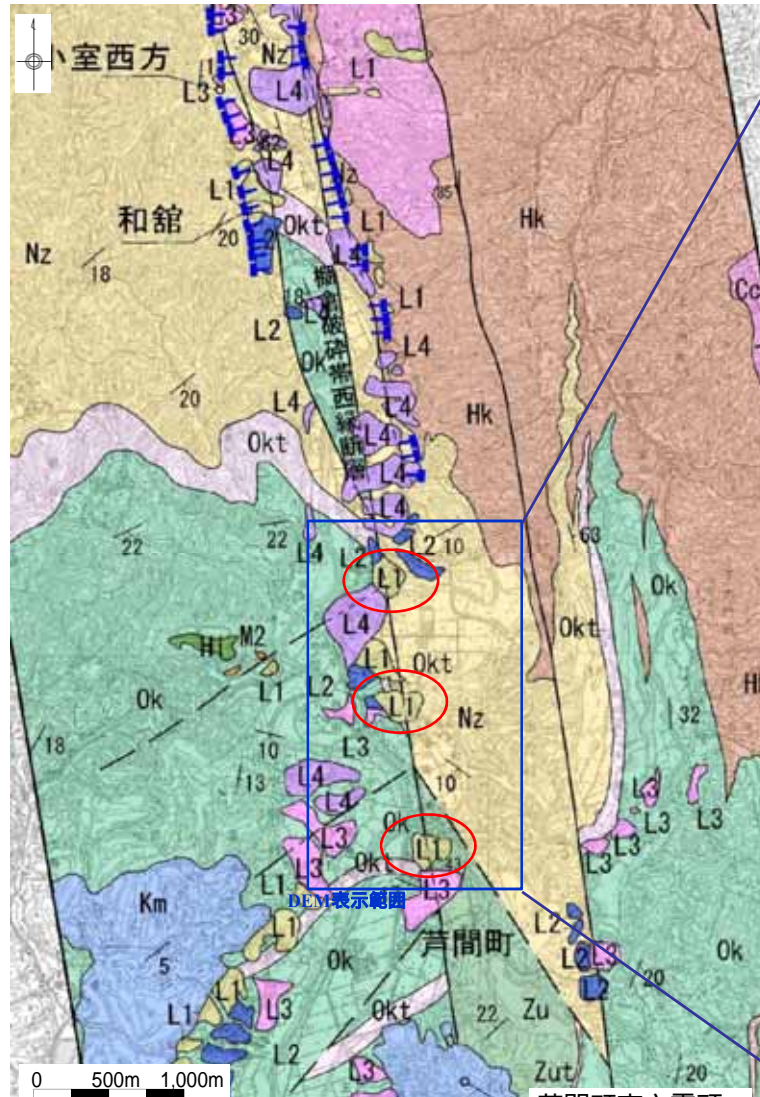
原東方付近の棚倉破碎帯西縁断層を横断するL1段丘面について

- ・地表地質調査の結果から、原東方付近における棚倉破碎帯西縁断層の位置を特定した。
- ・棚倉破碎帯西縁断層を横断してL1段丘面が分布している。

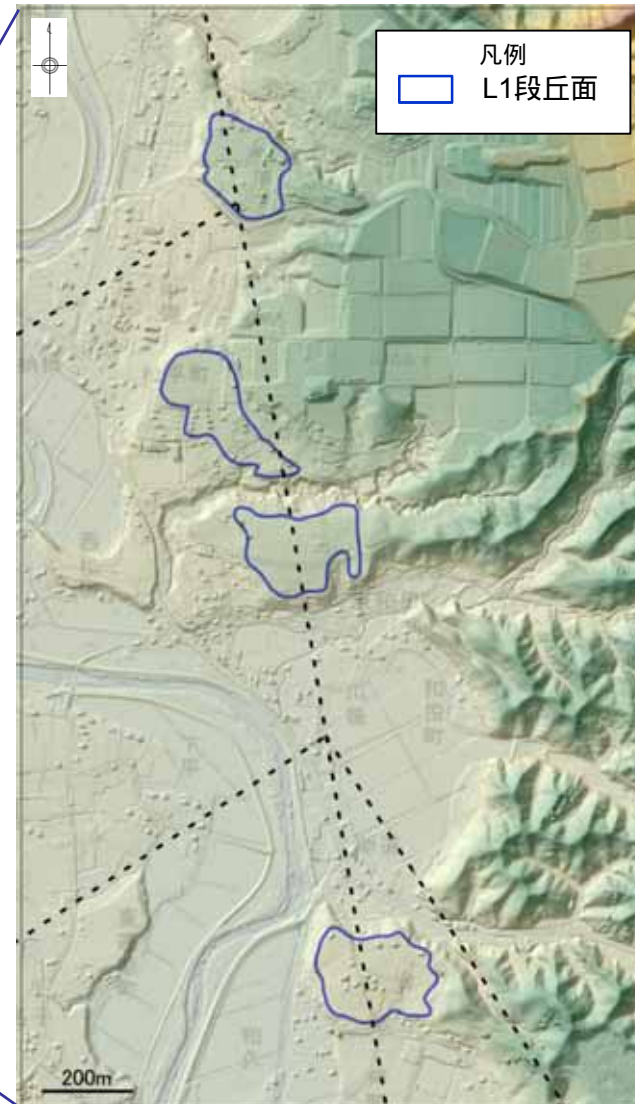
段彩陰影図(当社作成1mメッシュDEM)

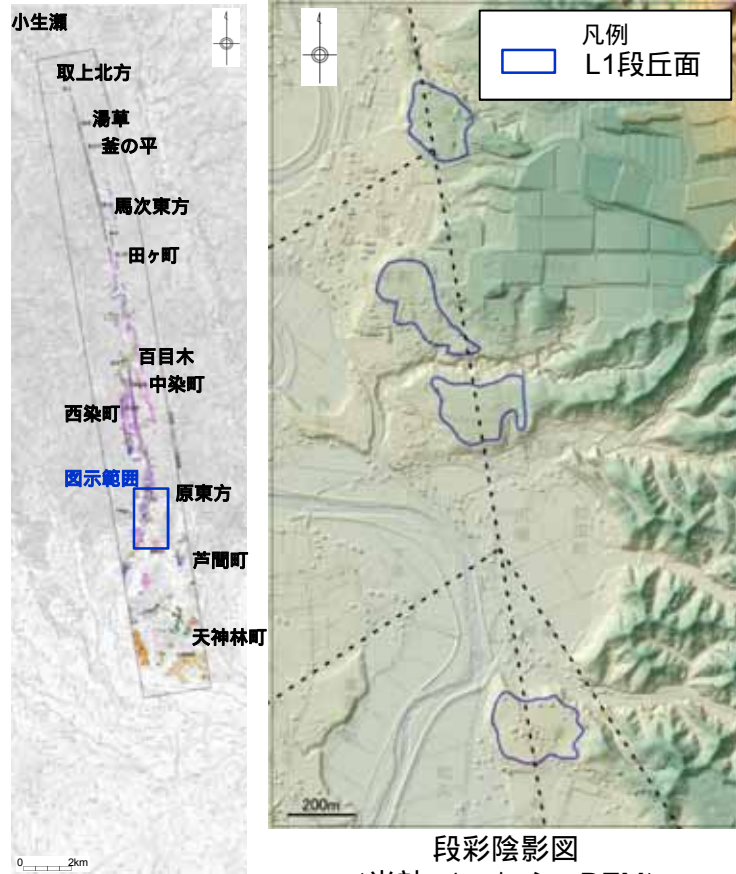
原東方付近の棚倉破碎帯西縁断層の推定位置(文献調査)

段彩陰影図
(当社, 1mメッシュDEM)

文献においても原東方付近の棚倉破碎帯西縁断層は、ほぼ直線的に南方に連続しているとされている。

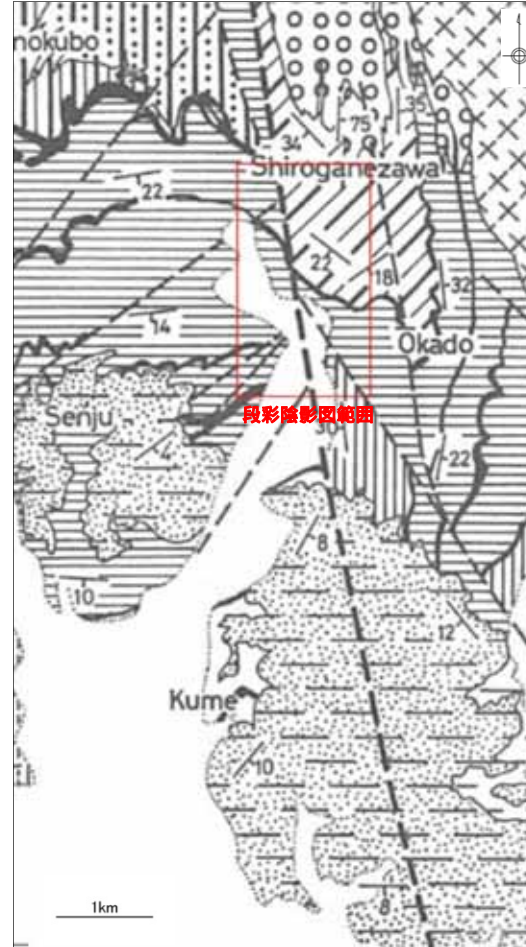
大槻(1975)に加筆
(地質凡例は補足説明資料239頁参照)

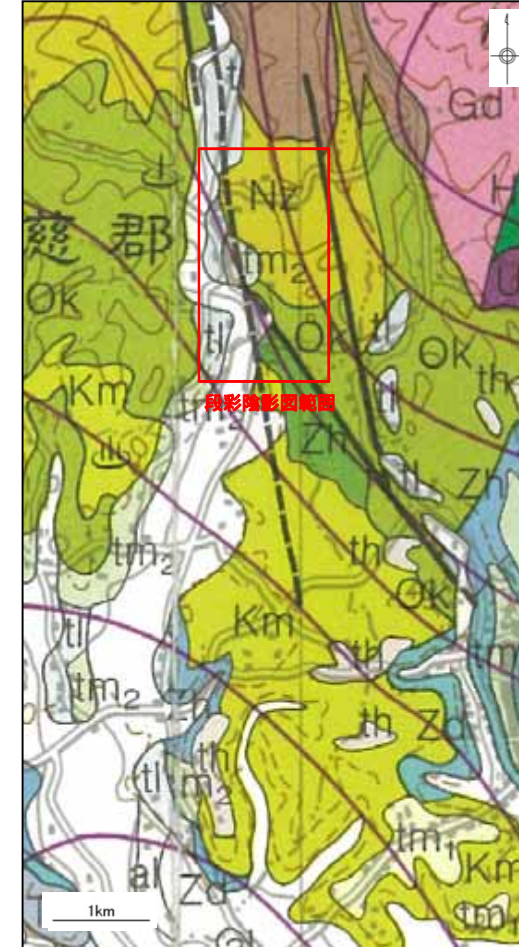
20万分の1 地質図幅「水戸」(2001)に加筆
(地質凡例は補足説明資料240頁参照)

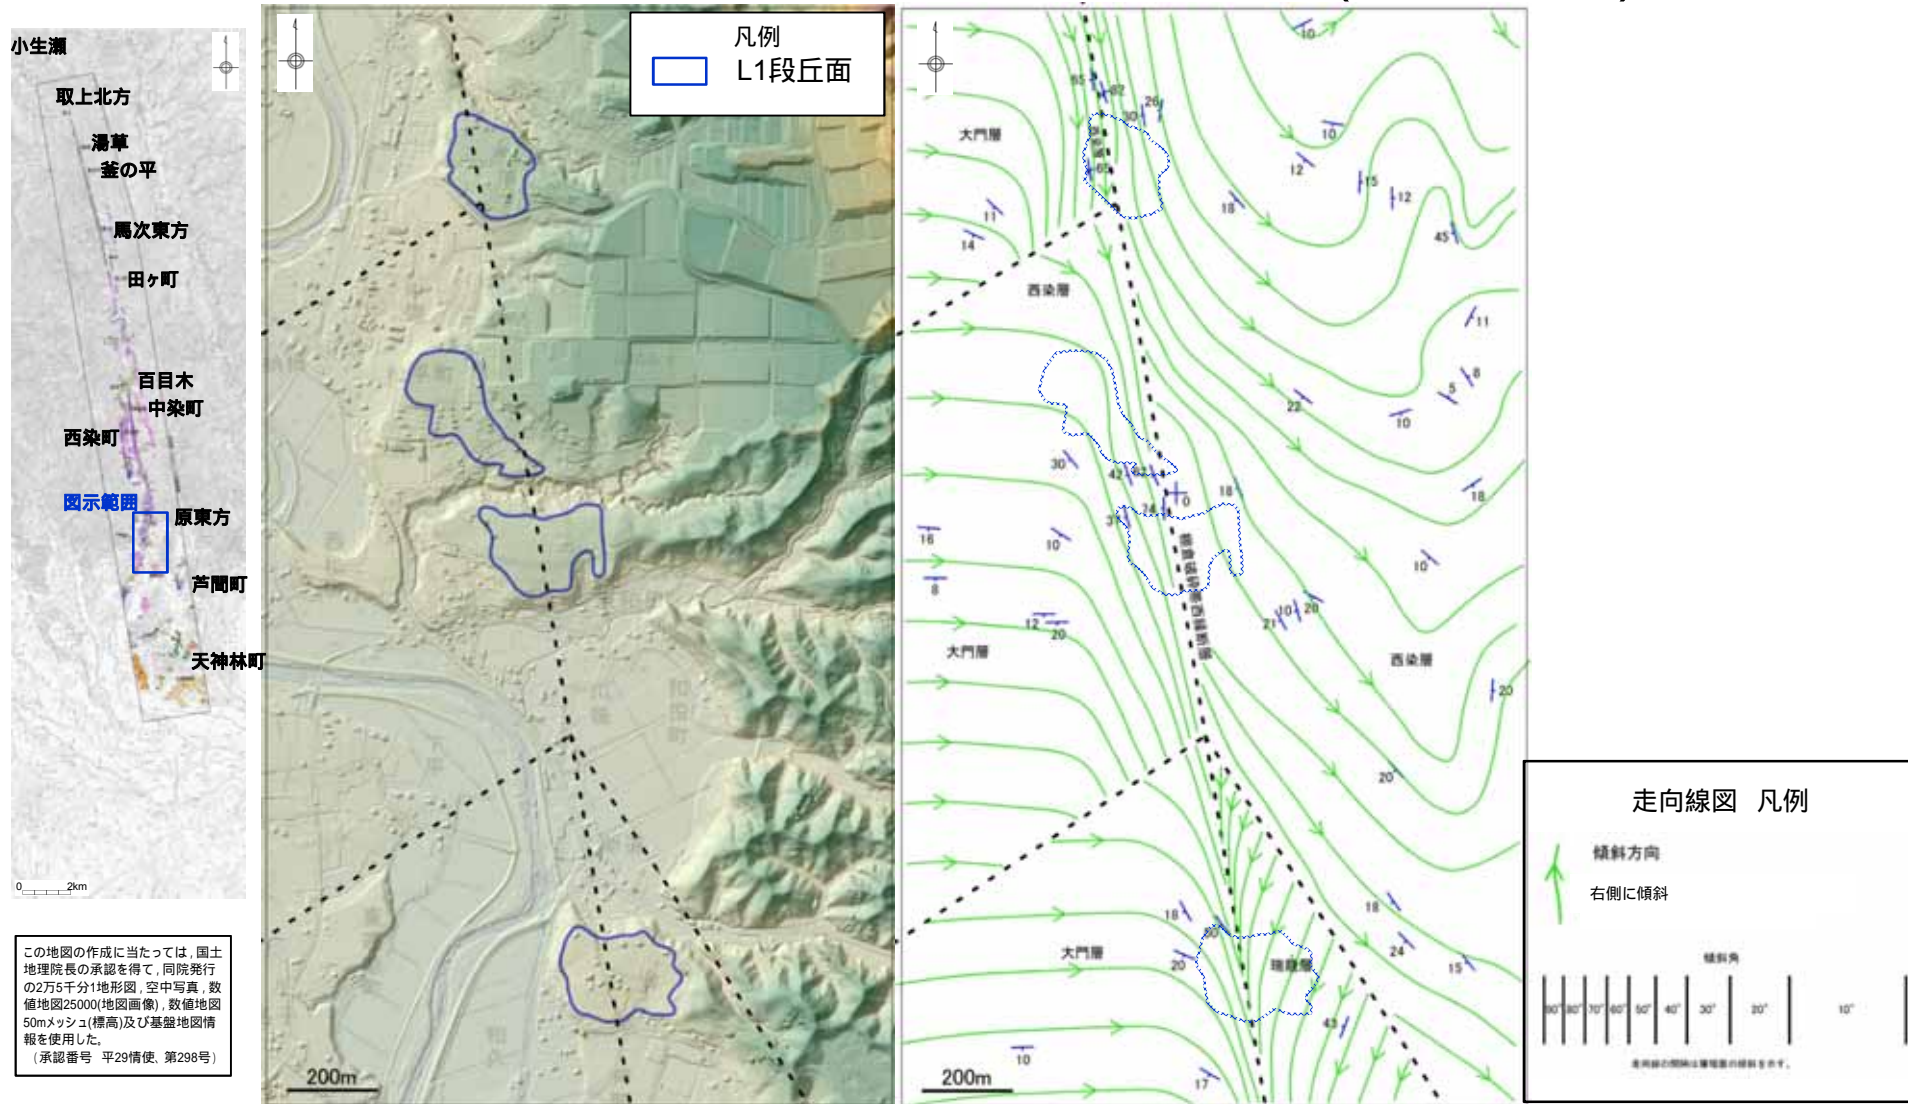
原東方付近の棚倉破砕帯西縁断層の推定位置(走向線図)

・棚倉破砕帯西縁断層は断層近傍で中新統の層理面の傾斜が急傾斜を示す特徴を有している。
・当該範囲に分布する中新統(大門層, 西染層及び瑞龍層)の層理面の走向がNNW-SSEで、傾斜が高角度になる領域がNNW-SSE方向に認められ、文献と同様の位置に棚倉破砕帯西縁断層が分布しているものと考えられる。

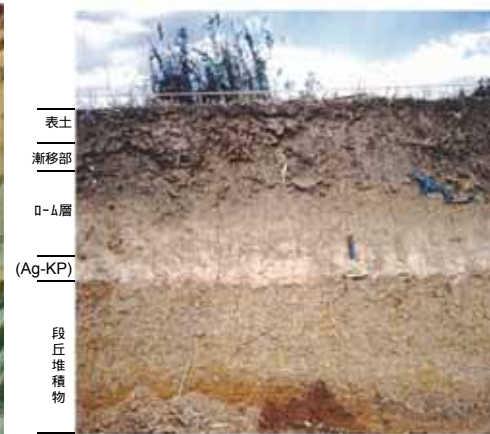
松平町露頭写真

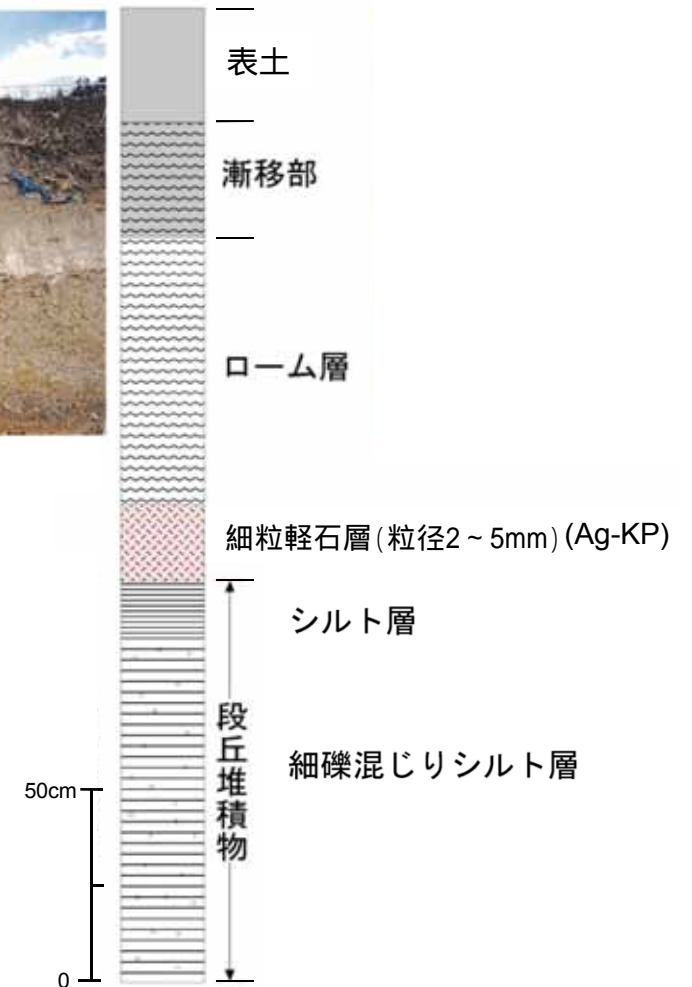
松平町露頭柱状図

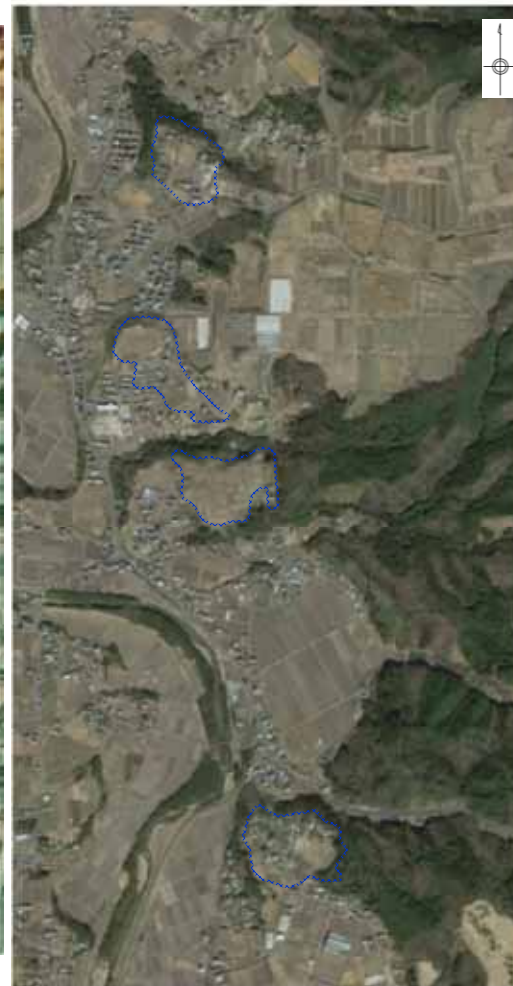
2014/3撮影

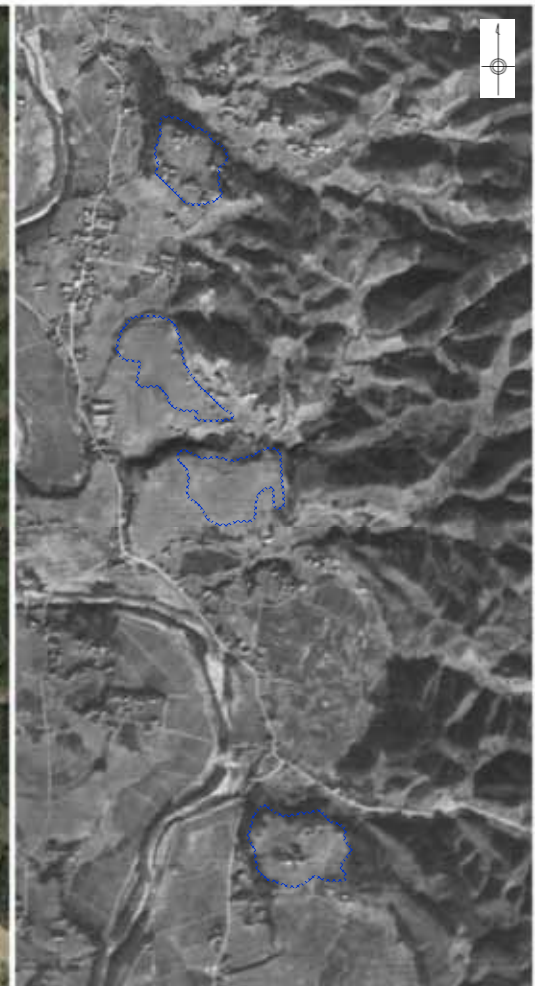
1947/2撮影

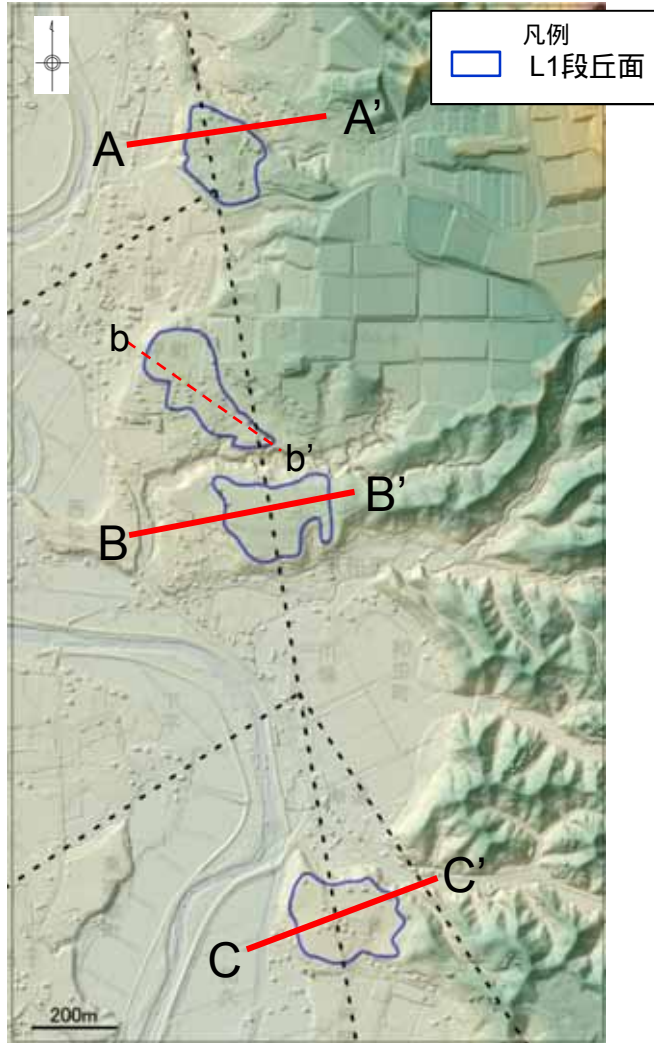
原東方付近のL1段丘面上の地形断面

棚倉破砕帯西縁断層を横断して分布するL1面(概ね5万年前に離水)に変位・変形は認められない。

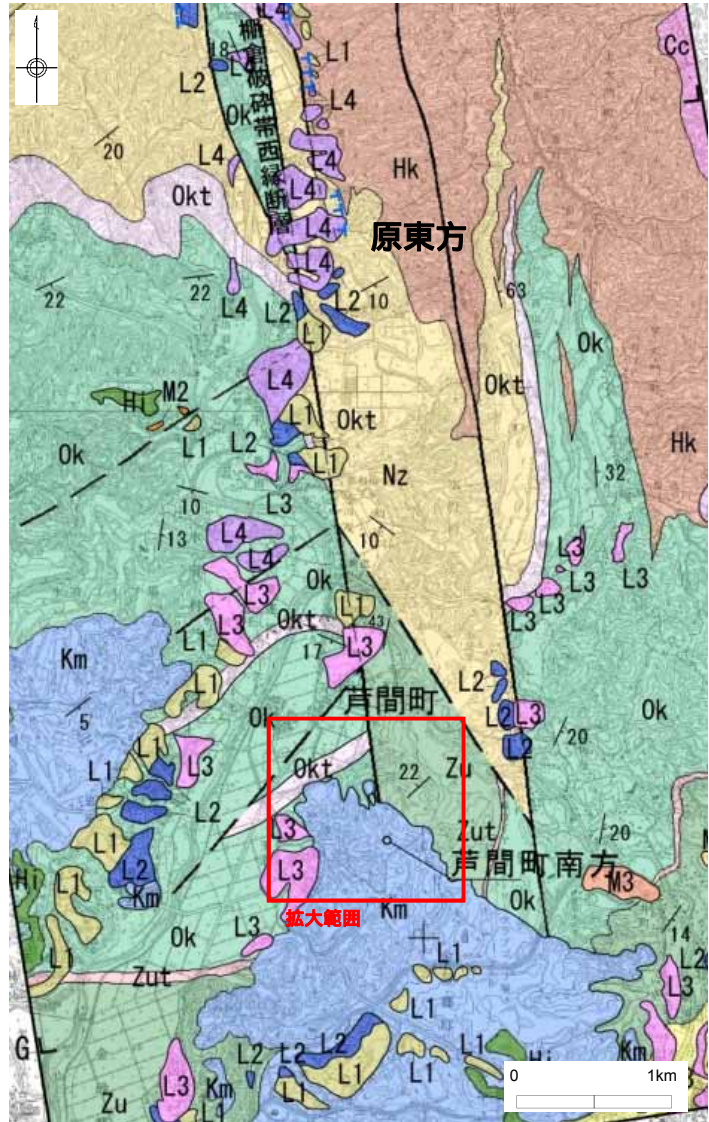
芦間町付近の変動地形学的調査結果

空中写真及び航空レーザーDEMによる変動地形学的調査の結果、芦間町付近に変動地形の可能性のある地形は判読されない。

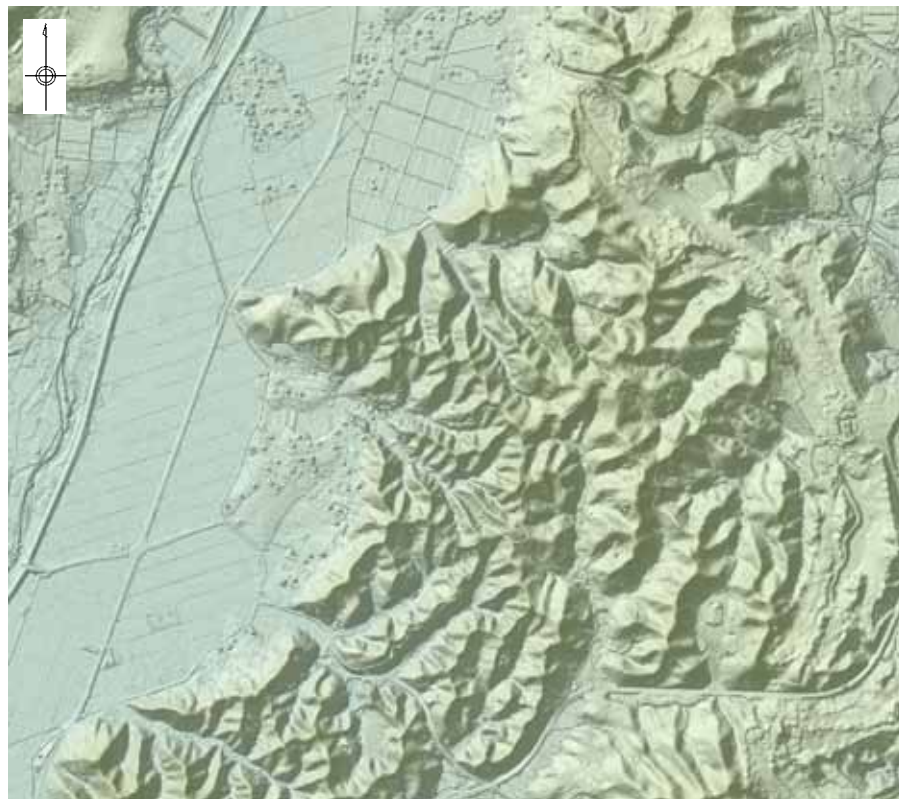
段彩陰影図(当社, 1mメッシュDEM, 高さ5倍強調)

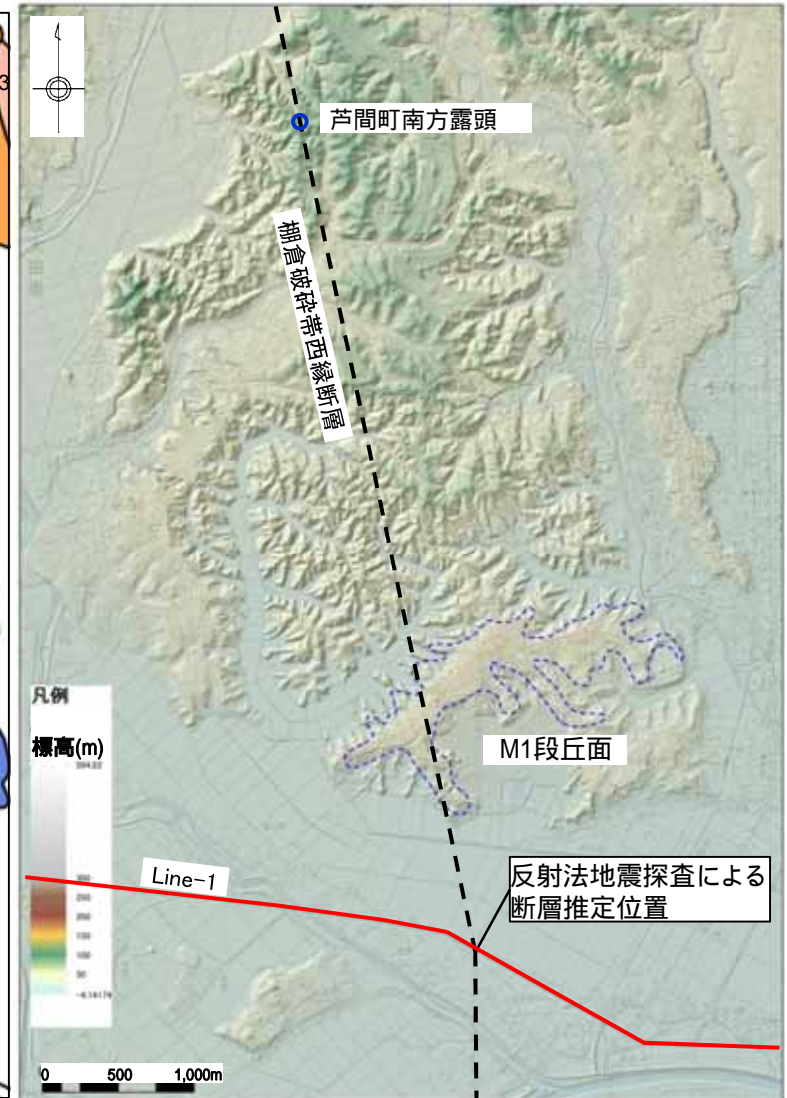
段丘面区分図

- ・文献調査, 地表地質調査及び反射法地震探査の結果から, 原東方以南の棚倉破碎帯西縁断層の位置を特定した。
- ・棚倉破碎帯西縁断層を横断して分布する天神林付近のM1段丘面(MIS5eの海成段丘)に変動地形は認められない。

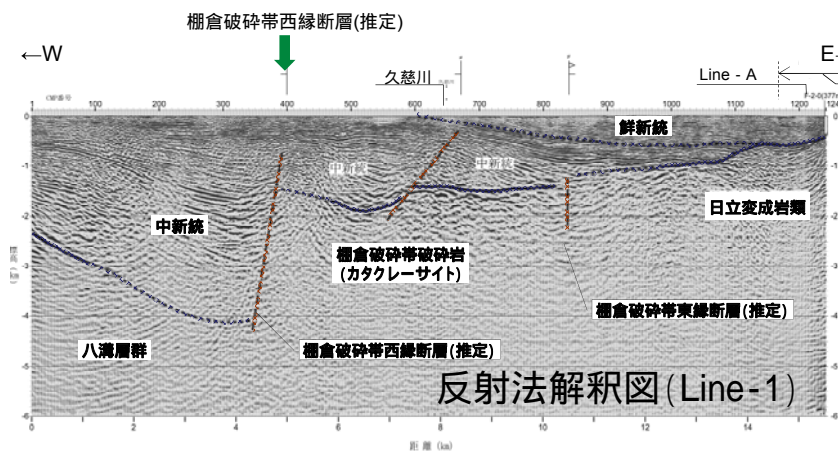
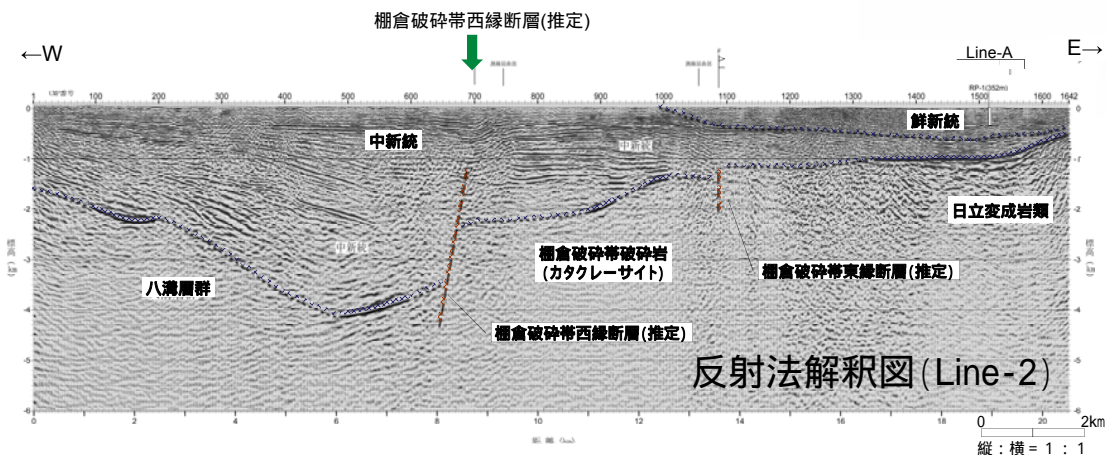
文献調査及び反射法地震探査

- ・大槻(1975)によると、棚倉破砕帯西縁断層は、断層西側が沈降して堆積した新第三系からなる半地溝状の地質構造に特徴付けられ、NNW - SSE方向に連続するとされている。
- ・当社による反射法地震探査の結果によれば、大槻(1975)が示す棚倉破砕帯西縁断層の南方延長部に、西側が沈降した同様な半地溝状の地質構造が認められることから、半地溝状の地質構造の東側の境界をなす断層を棚倉破砕帯西縁断層と判断した。

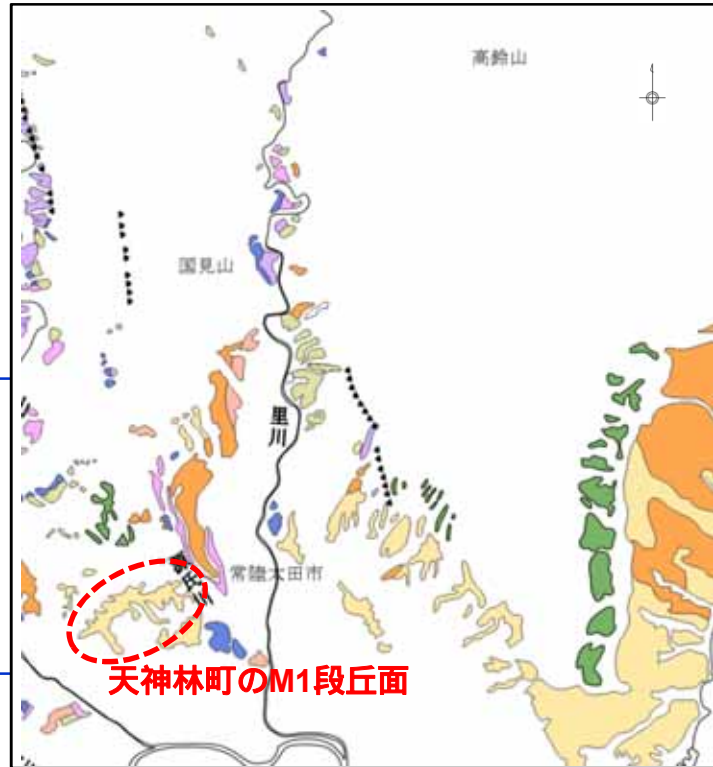
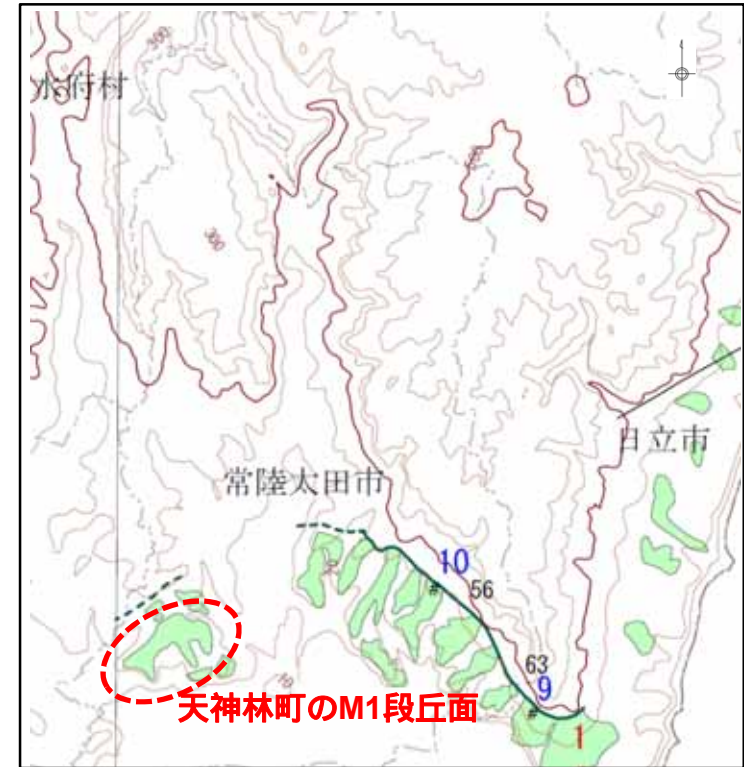
天神林町の段丘面区分

「日本の海成段丘アトラス(2001)」によれば、天神林町に分布するM1段丘面はMIS5eの海成段丘とされている。

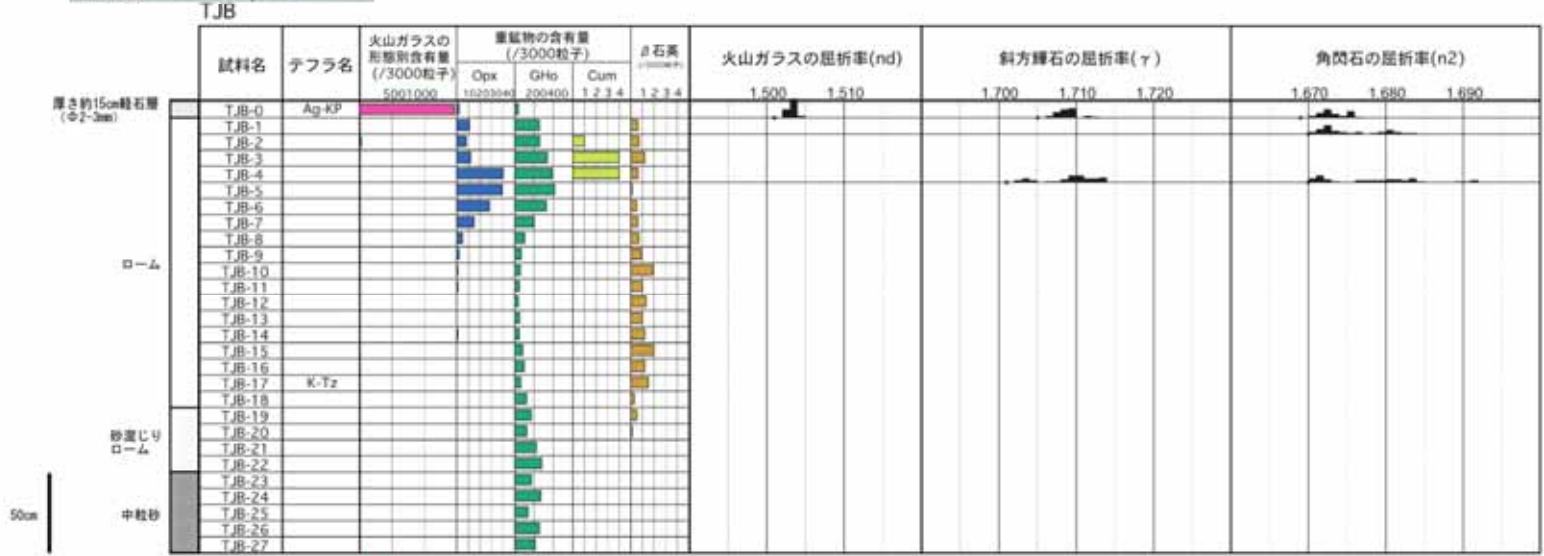
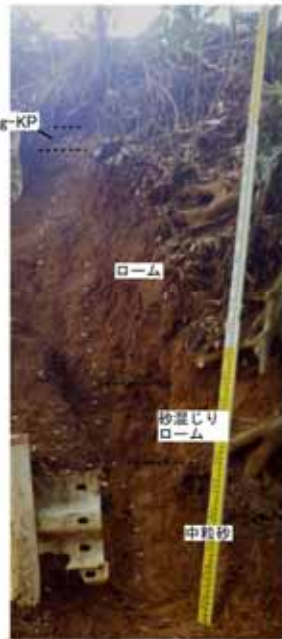
天神林町付近M1段丘面の火山灰分析結果

露頭上方のM1面標高は約50cm
地表からAg-KPまで約1m

Ag-KP: 45,000年前以前
K-Tz: 95,000年前

M1段丘面の形成年代については、段丘堆積物上に厚さ約3mのローム層および表土があり、地表から約1m下に厚さ約15cmのAg-KPに同定される軽石層が、またこの軽石層の下位約2m付近のローム層下部にはK-Tzが認められ、さらにその下位に数十cmのローム層が分布することから、この段丘堆積物の堆積年代はMIS5eと判断される。

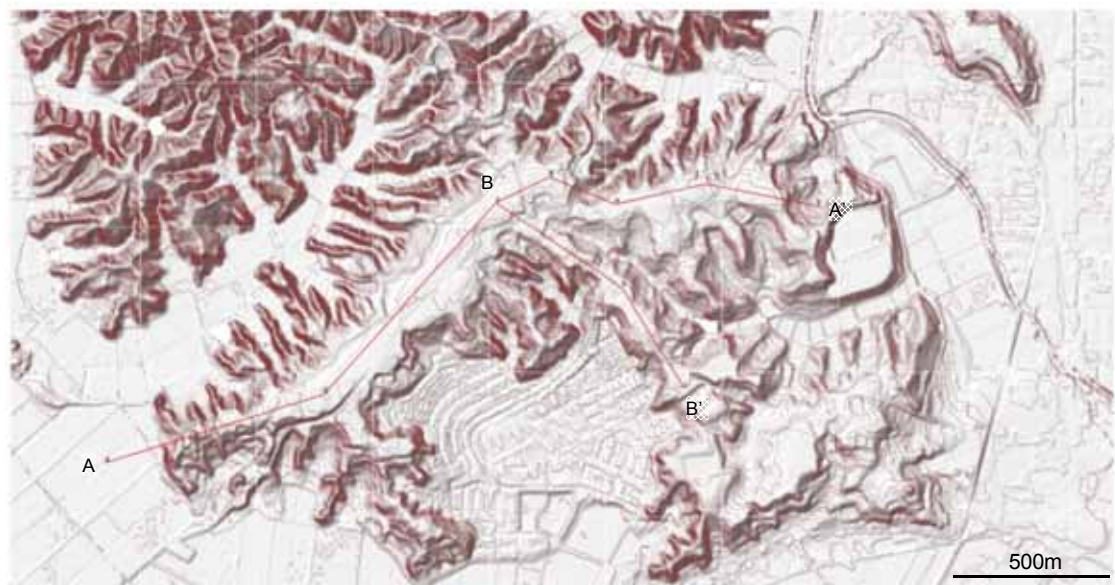
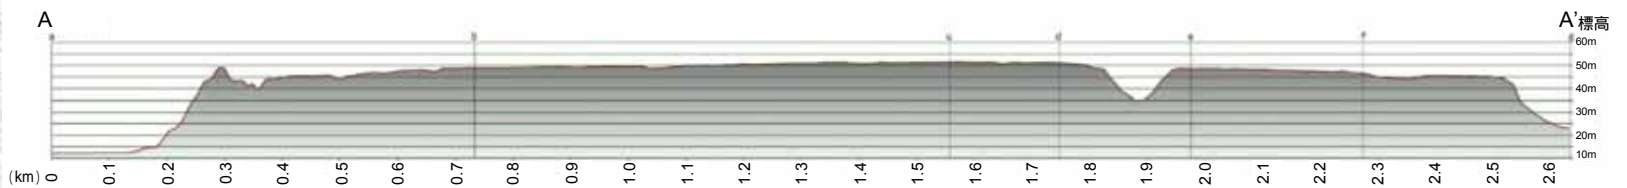
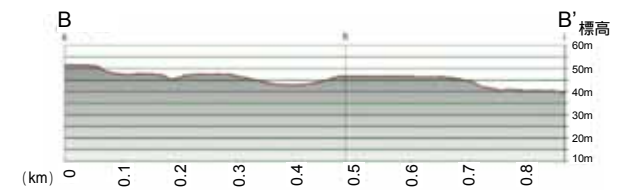
天神林町付近M1段丘面の断面図

縦：横 = 4 : 1

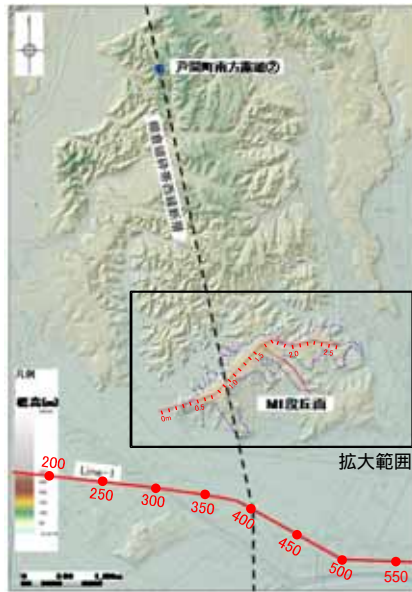
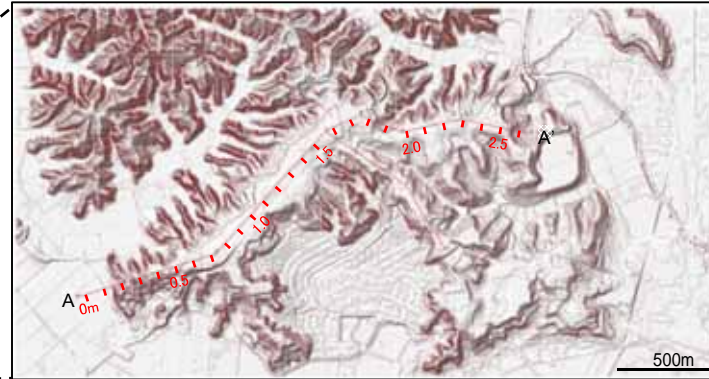
天神林町付近M1段丘面の断面図(反射法地震探査結果との比較)

・天神林町のM1段丘面は、反射法地震探査で確認される棚倉破砕帯西縁断層の変形幅を網羅する広がり分布している。
 ・M1段丘面(MIS5eの海成段丘)には変位・変形は認められない。

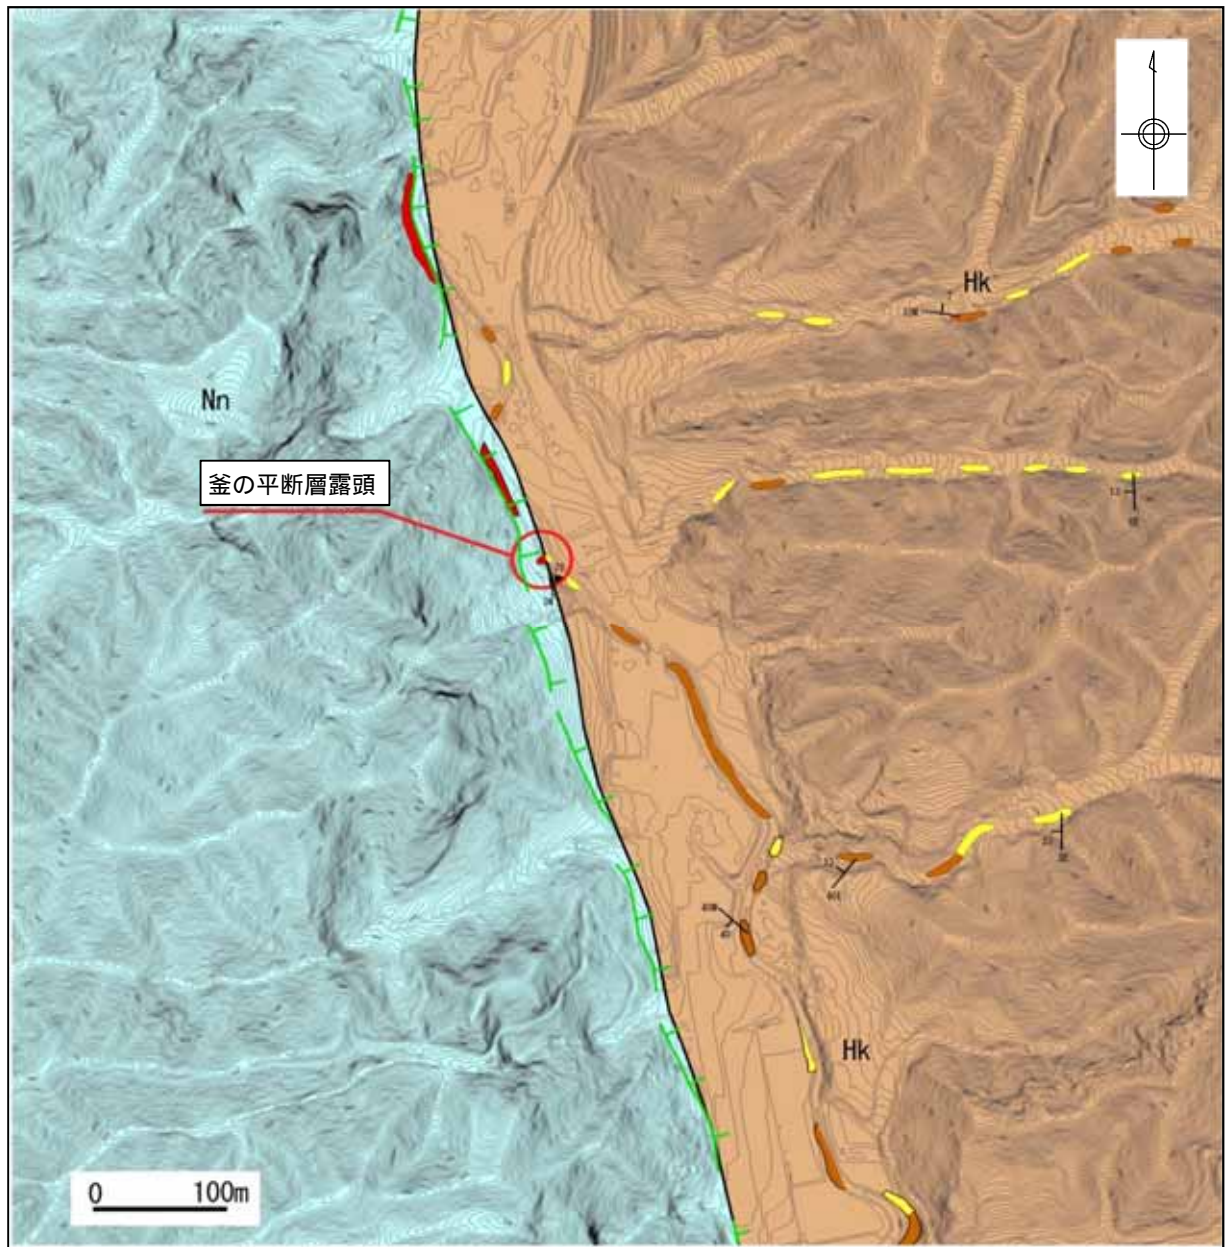
釜の平周辺の地質平面図

- リニアメントにほぼ一致して棚倉破碎帯西縁断層が確認される。
- 断層の西側には主に男体山火山角礫岩が、東側には東金砂山層が分布する。
- 釜の平では、男体山火山角礫岩と東金砂山層を境する断層露頭が認められる。

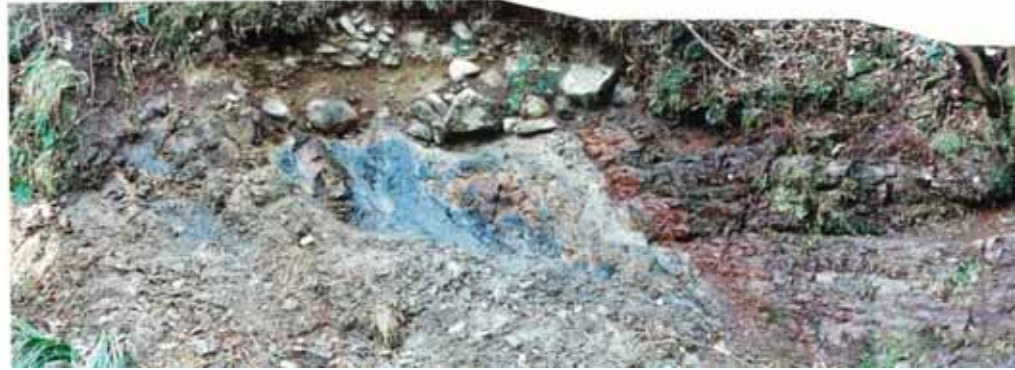
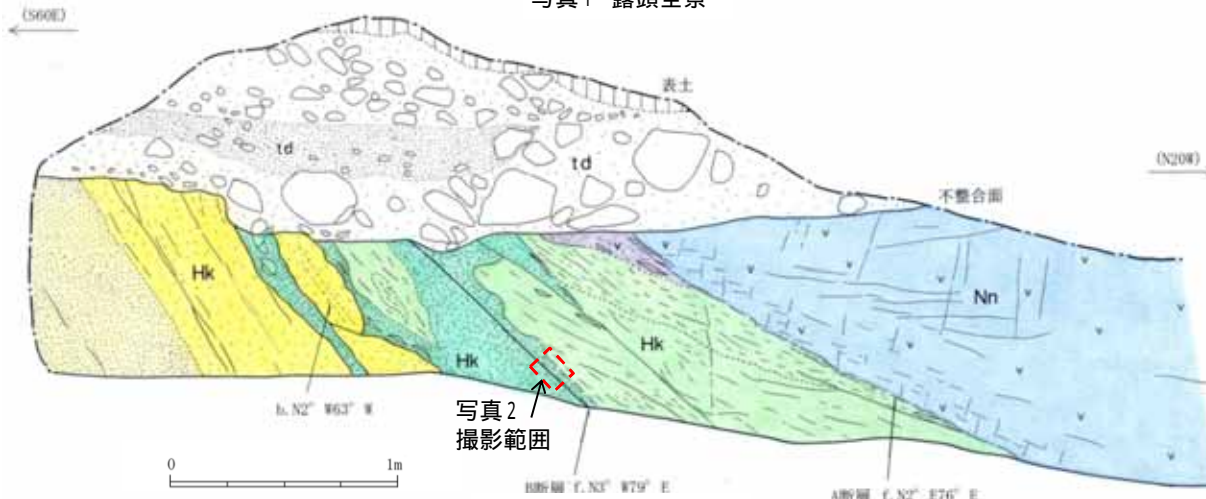
釜の平 露頭スケッチ

写真1 露頭全景

写真2
撮影範囲

- 西側に分布する男体山火山角礫岩と東側に分布する東金砂山層を境する断層(A断層)がみられる。
- 東金砂山層泥岩の幅約100cmはせん断面密集部~鱗片状の破碎部となっており,この破碎組織を切る新期の断層面(B断層)がみられる。
- この断層面は,幅約0.5cmの軟質な粘土を伴い,平面的で,連続性が良い。
- レイク角12°Nの条線が認められ,岩石薄片の観察結果から,非対称変形組織は,左ずれ卓越の変位センスである。
