**東海第二発電所
地盤(敷地周辺及び近傍の地質・地質構造)について
(補足説明資料)**

**平成29年10月18日
日本原子力発電株式会社**

1. 敷地周辺陸域の断層(補足説明)
 - (1) 棚倉破砕帯西縁断層(の一部)

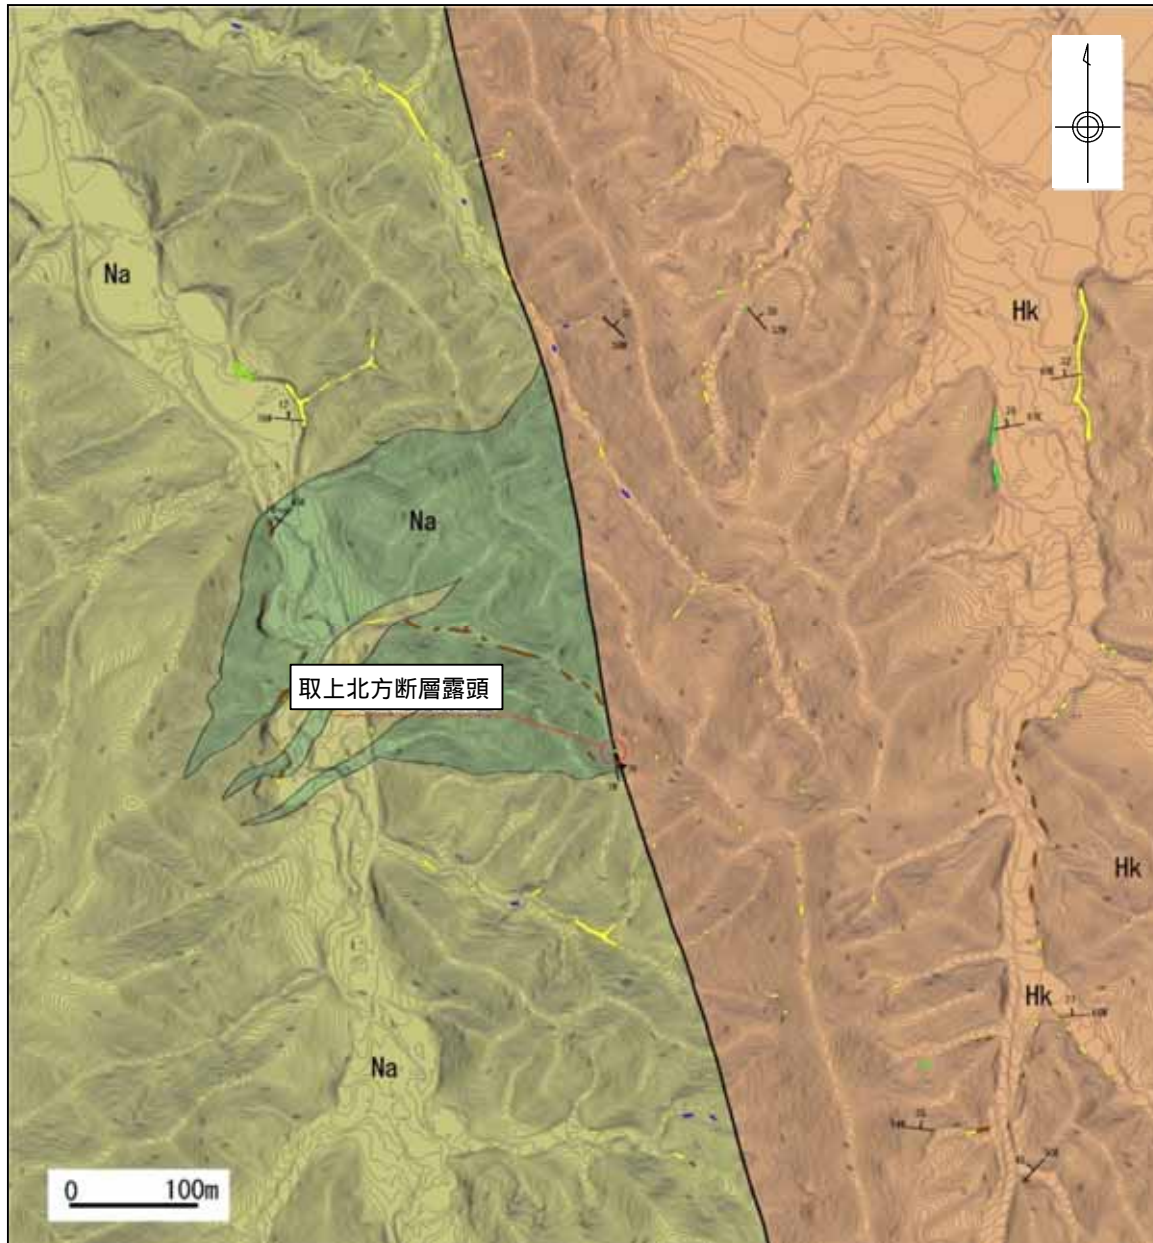
取上北方付近の地質平面図

- リニアメントが判読されない湯草以北でも、棚倉破碎帯西縁断層が連続している。
- 取上北方において、東金砂山層と苗代田層を境する断層露頭が認められる。

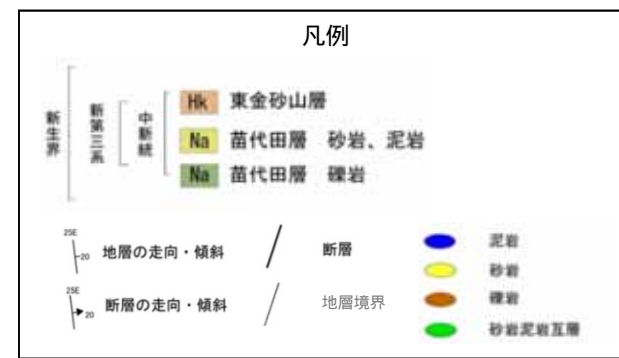
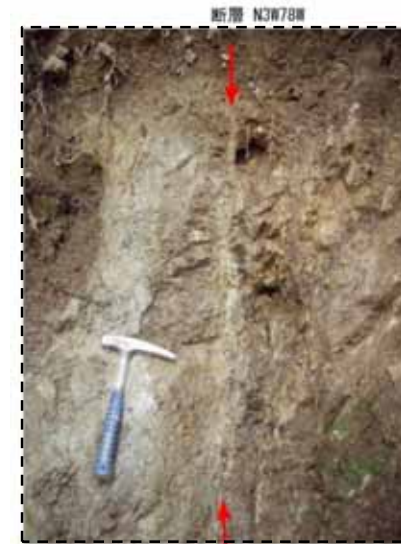
取上北方 露頭スケッチ

写真1 露頭全景

写真2 断層部拡大

- 東金砂山層と苗代田層を境する断層がみられる。
- 断層は、幅約10cm未満で膨縮するやや固結した岩片混り粘土状破碎部からなる。
- 最新面は凹凸があり、連続性がやや悪い。
- 同断層にはレイク角12°Nの条線が認められ、岩石薄片の観察結果から、非対称変形組織は右ずれ卓越の変位センスである。

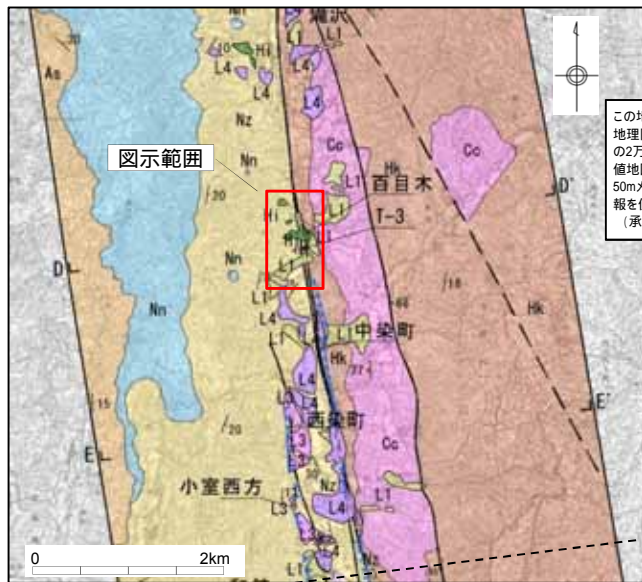
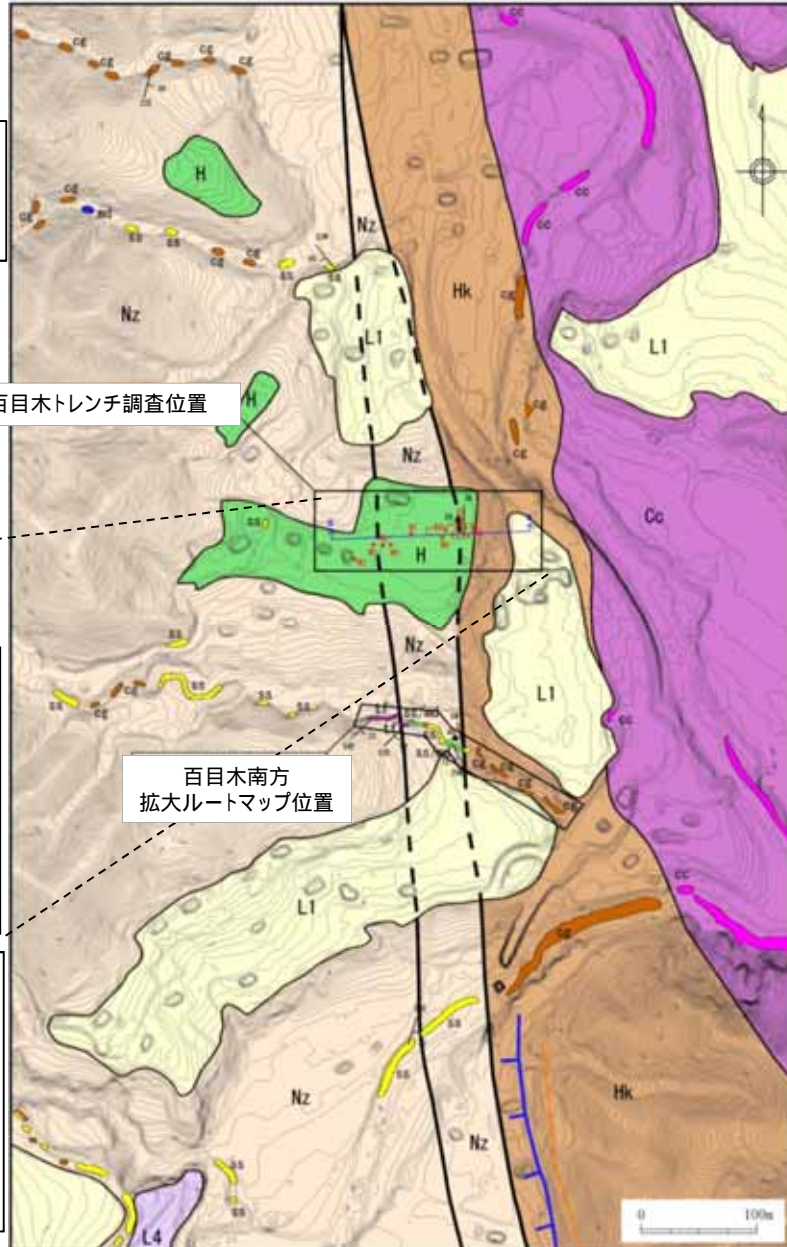
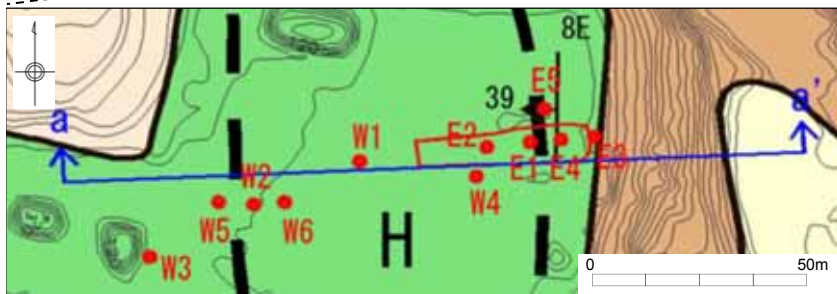
百目木付近の調査位置図及び地質平面図

百目木トレンチ調査位置

百目木南方
拡大ルートマップ位置

- リニアメントが判読されない百目木付近においても棚倉破砕帯西縁断層が連続しており、百目木南方の連続露頭では、東金砂山層と西染層を境する断層並びに西染層中の断層が認められる。
- 本連続露頭の北方には上記断層を覆って高位段丘面が分布する。

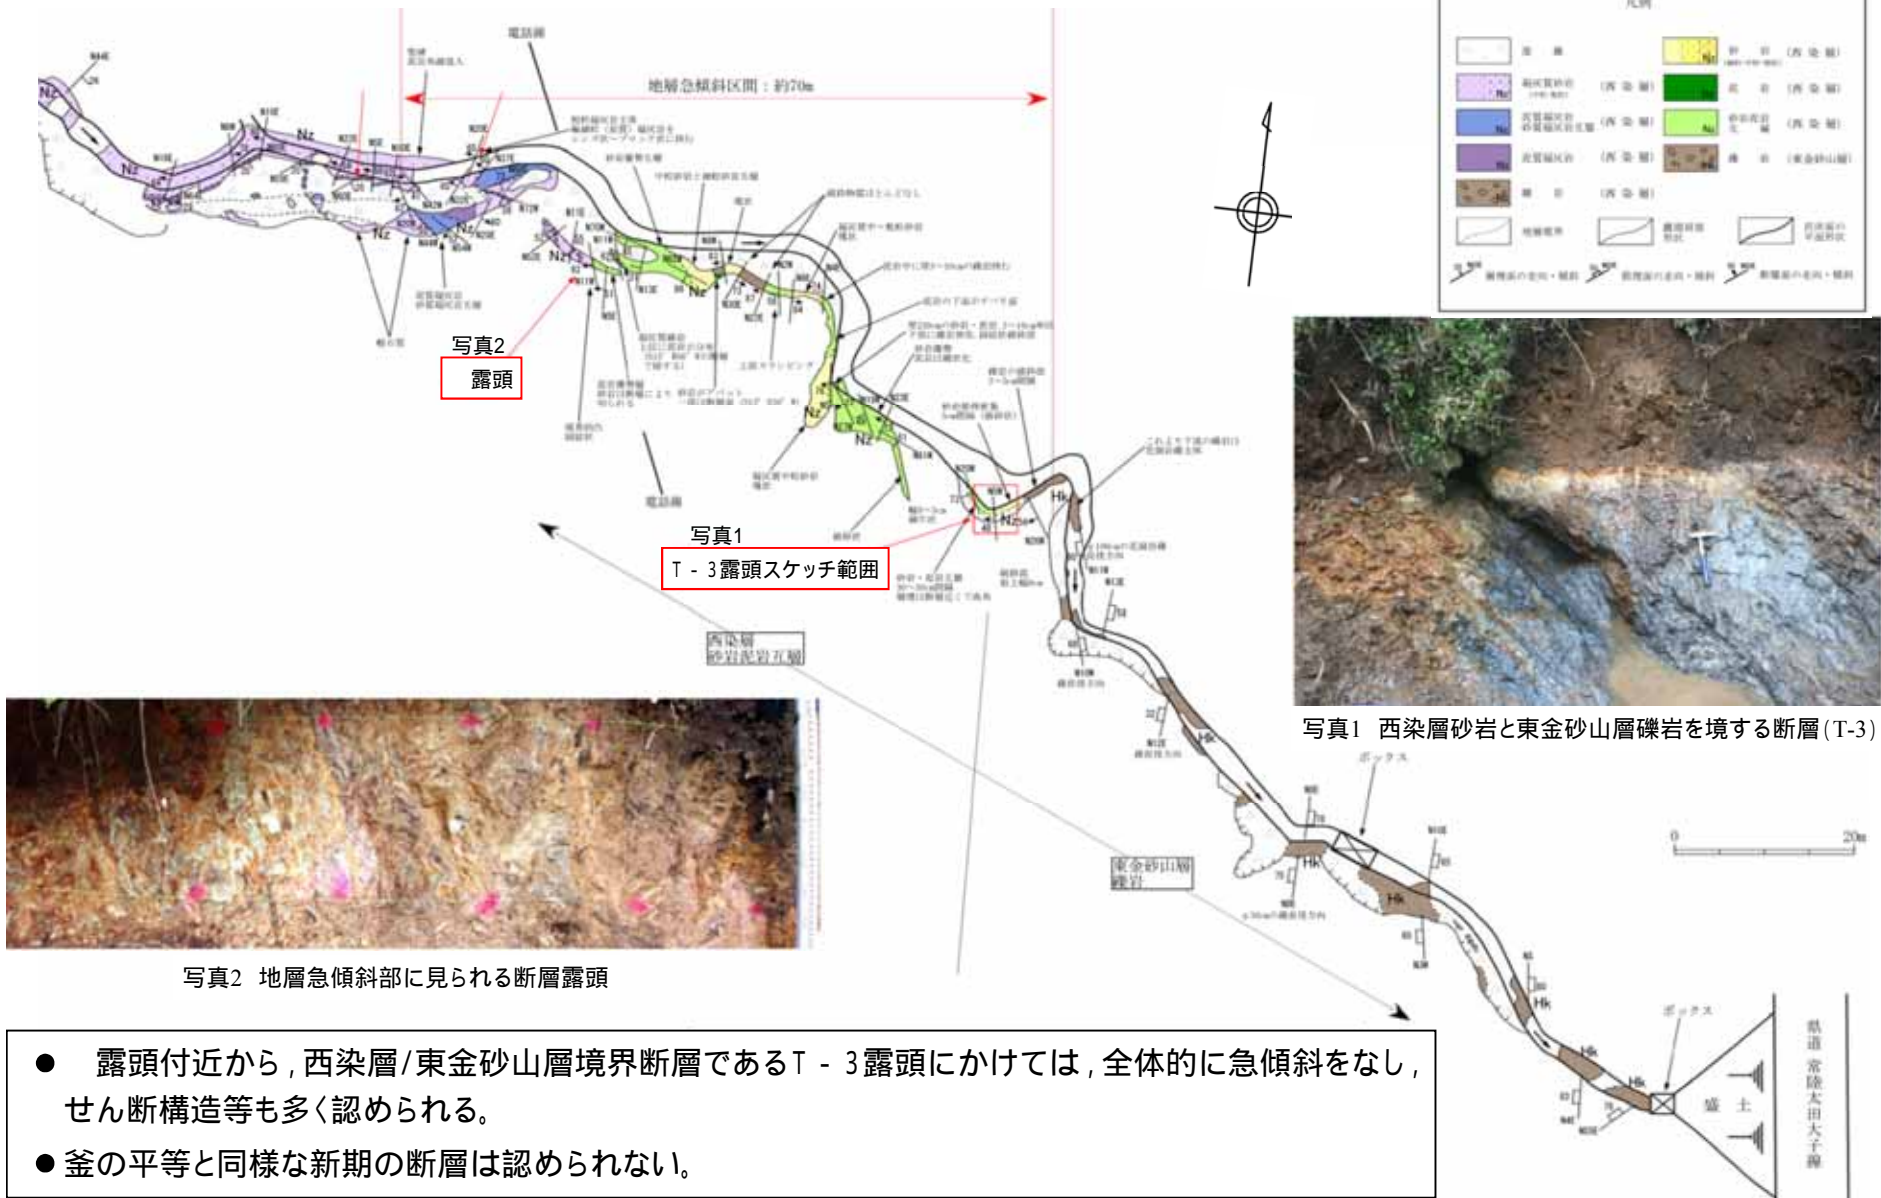
百目木南方拡大ルートマップ

西染層の凝灰質砂岩・火山凝灰岩主体層と砂岩、泥岩、砂岩泥岩細互層主体層からなり、両者は断層で接している。構造は、全体に急傾斜を示し、走向の変化も大きい。断層は確認されるものの、断層面は湾曲しており、破砕部は固結している。また、これらの断層を切る新期の断層は認められない。

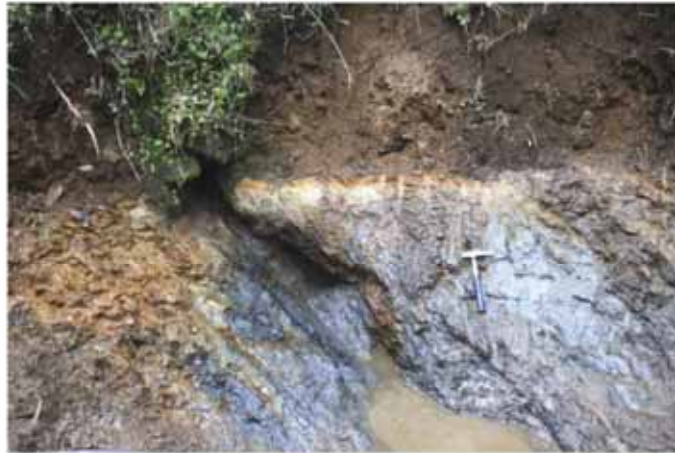
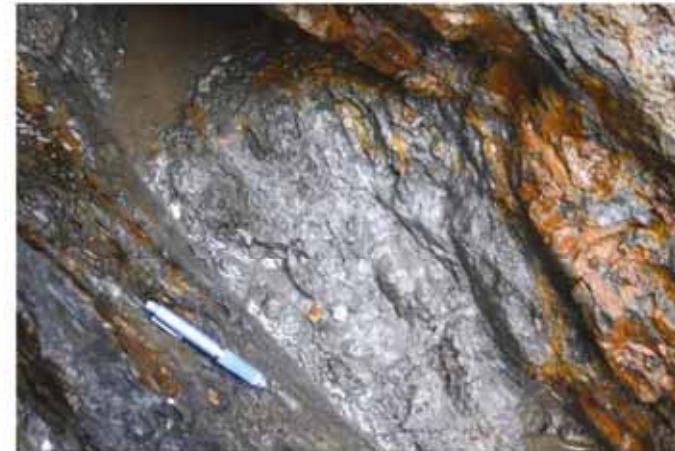
T - 3 露頭スケッチ

写真1 露頭全景

写真2 破碎部拡大

岩片混じり砂~粘土状破碎部
断層
N2W 45W

- 西染層と東金砂山層を境する断層が認められる。断層は、幅10~20cmでやや固結した岩片混じり砂~粘土状破碎部、幅5cmの黒色鱗片上破碎部と、これを切る幅約0.5~1cmのやや固結した灰白色の粘土状破碎部からなる。
- 粘土状破碎部の断層面は、湾曲した部分があり、一部不連続である。レイク角68°Nの条線が認められる。岩石薄片の観察結果から、非対称変形組織は、東上がり、右ずれの変位センスを示している。

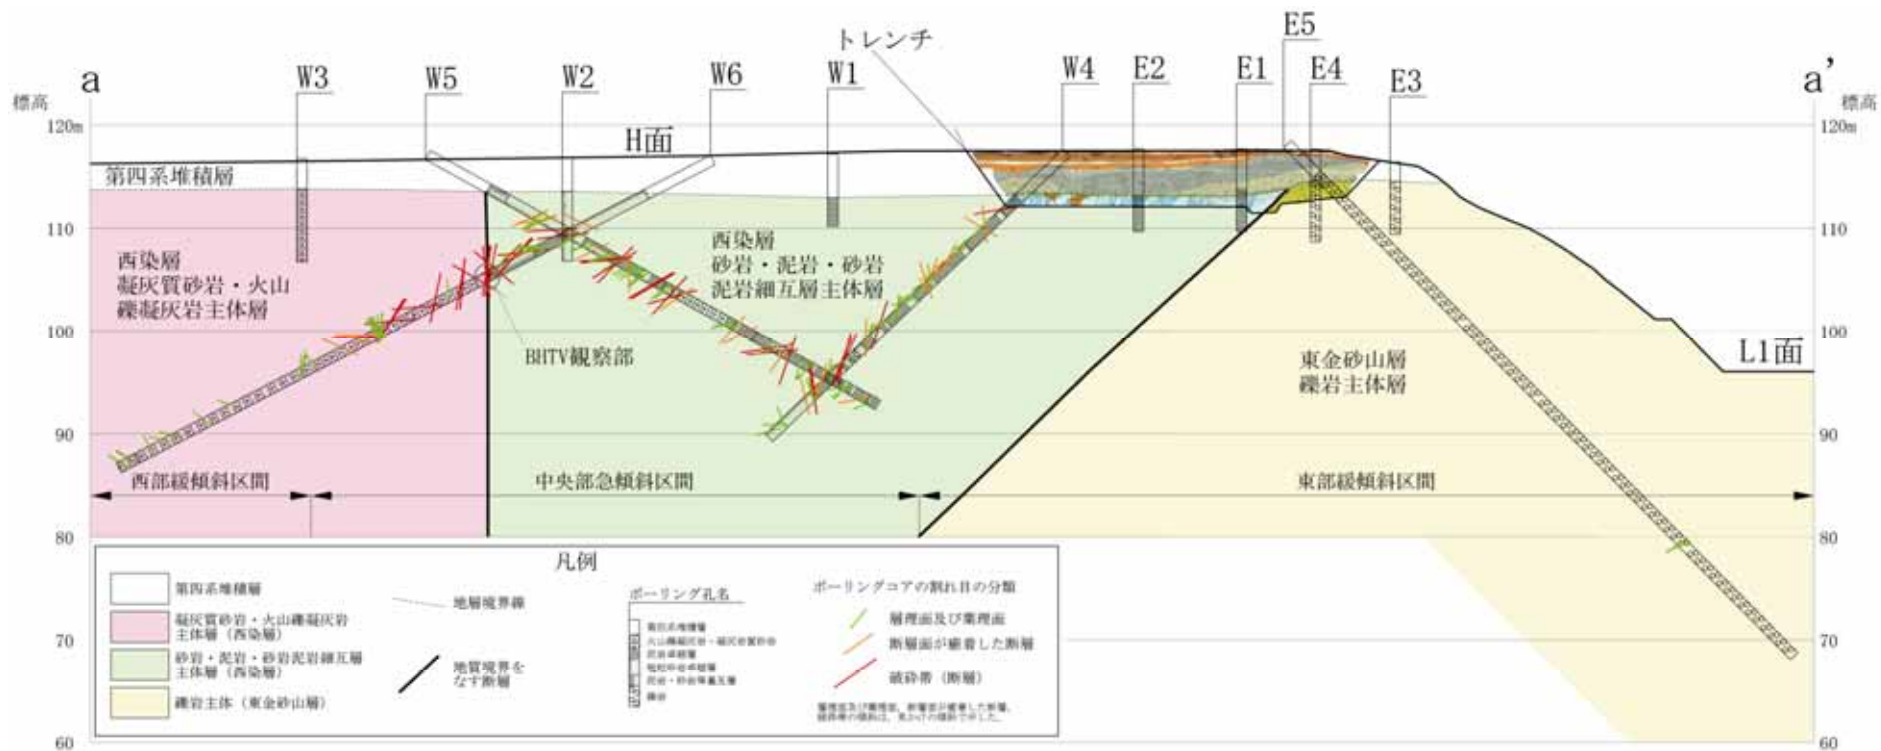
百目木トレンチ付近の地質断面図

西染層の硬質な凝灰質砂岩・火山凝灰岩主体層からなり、構造は、走向NE-SWで南東へ緩傾斜を示す。

- H面(高位段丘面)の直下の地質構造は、トレンチ調査及びボーリング調査の結果によると、中央部急傾斜区間で全体的に急傾斜をなし、せん断構造等も多く認められる(百目木地点南方と同様)。
- ボーリング調査(E5孔)の結果、段丘面を西側へ傾動させると考えられる西側傾斜の逆断層は認められない。

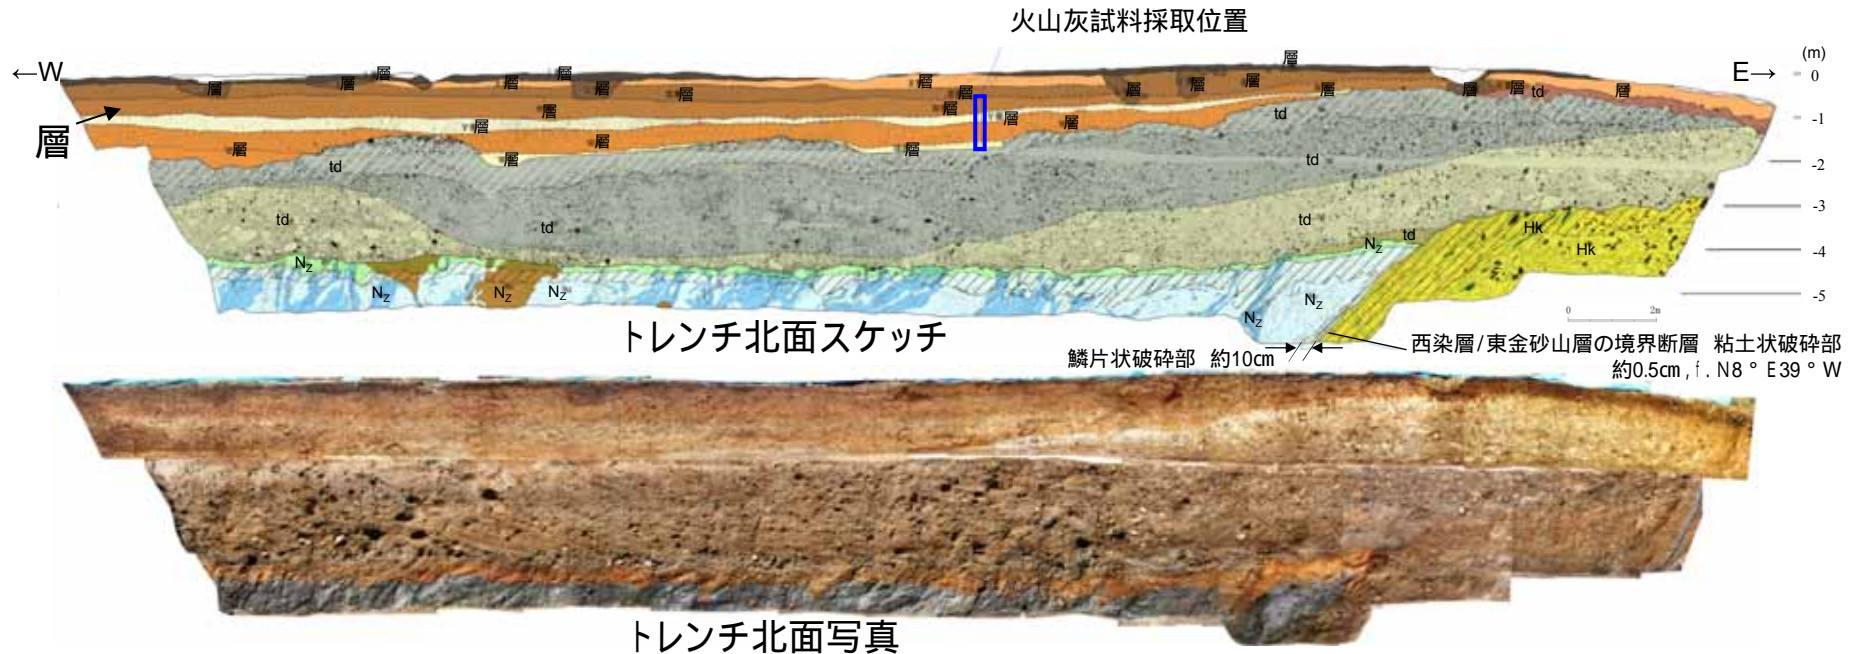
百目木トレンチ調査結果

- 東金砂山層と西染層の境界に西側傾斜の断層が認められ, その上位の段丘堆積物に変位・変形を与えていない。
- 断層は, 幅約10cmでやや固結した鱗片状破砕部と, これを切る幅約0.5cm未満でやや固結した粘土状破砕部からなる。粘土状破砕部の断層面には湾曲した部分があり, 一部は不連続である。レイク角45°Sの条線が認められる。
- 本段丘堆積物は主にくさり礫化している礫からなり, 下部にK - Tz (鬼界葛原テフラ, 約9.5万年前) を含む風化火山灰層(層)に覆われていることから, 高位段丘堆積物(td)と判断される。

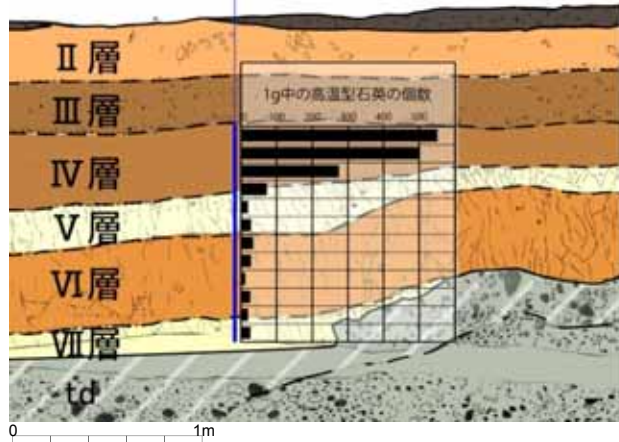
テフラ分析測線T4N

火山灰試料採取位置及び高温型石英の含有量

層上部にK-Tzに由来する高温型石英のピークが認められる。

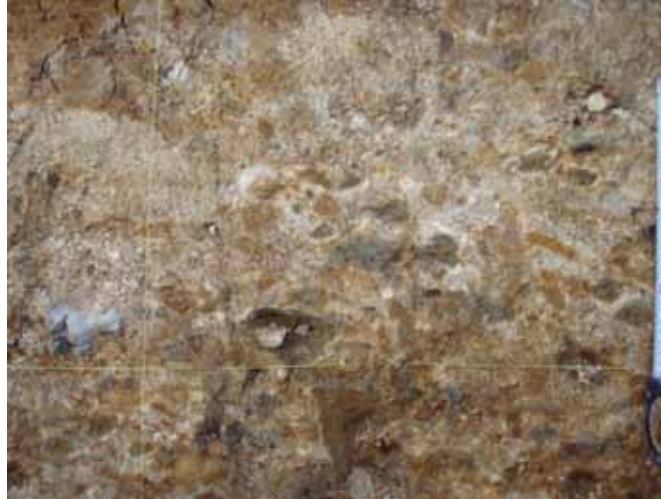
写真 礫層(td)のくさり礫

・花崗岩・花崗閃緑岩・変成岩等の腐り礫(ねじり鎌等で、中心部まで容易に削れるほど軟質化した礫)を主体とする。
・泥岩礫の表面は脱色作用により白色化している。
・基質は粘土主体となっている。

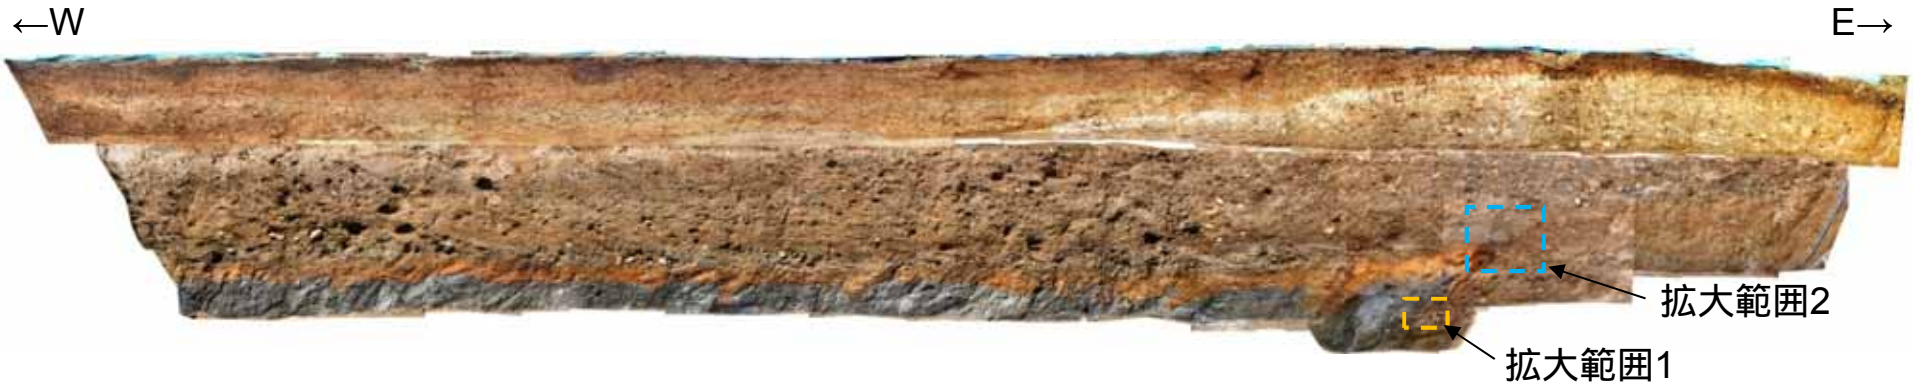
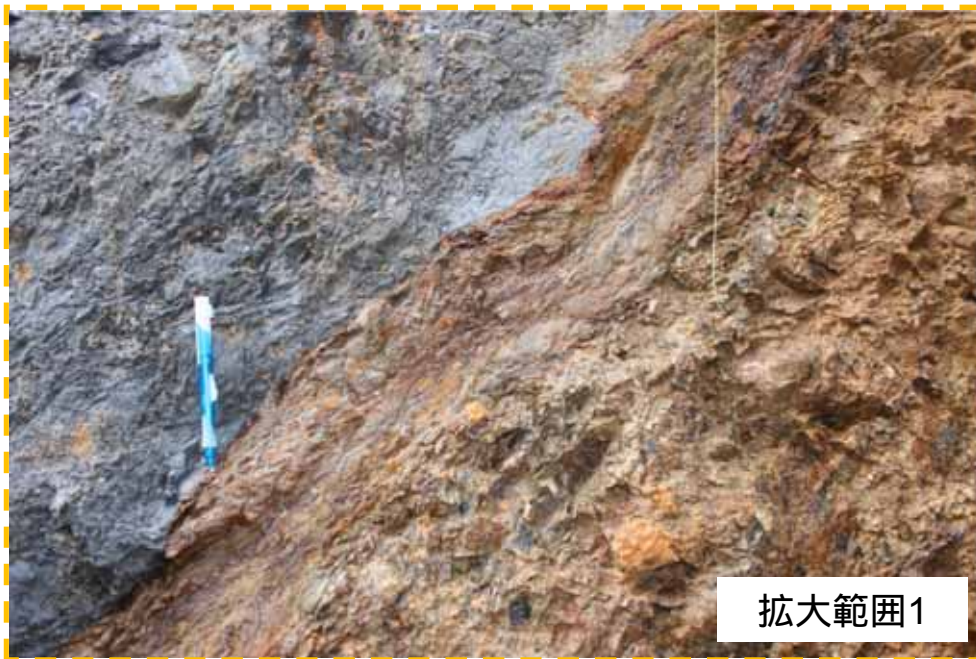
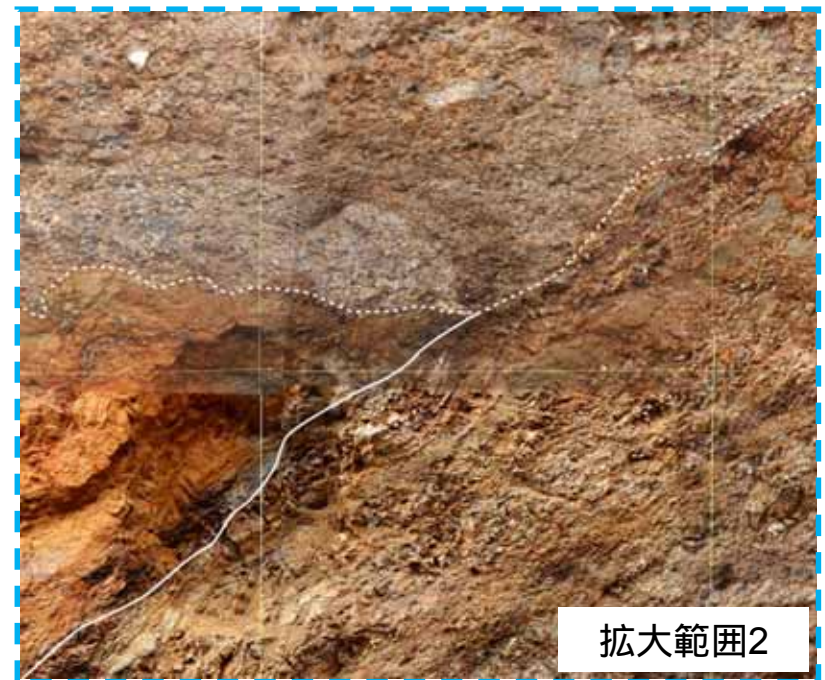
百目木トレンチの北面写真

\\ 西染層と東金砂山層の境界 \\ 基盤岩と段丘礫層の不整合境界

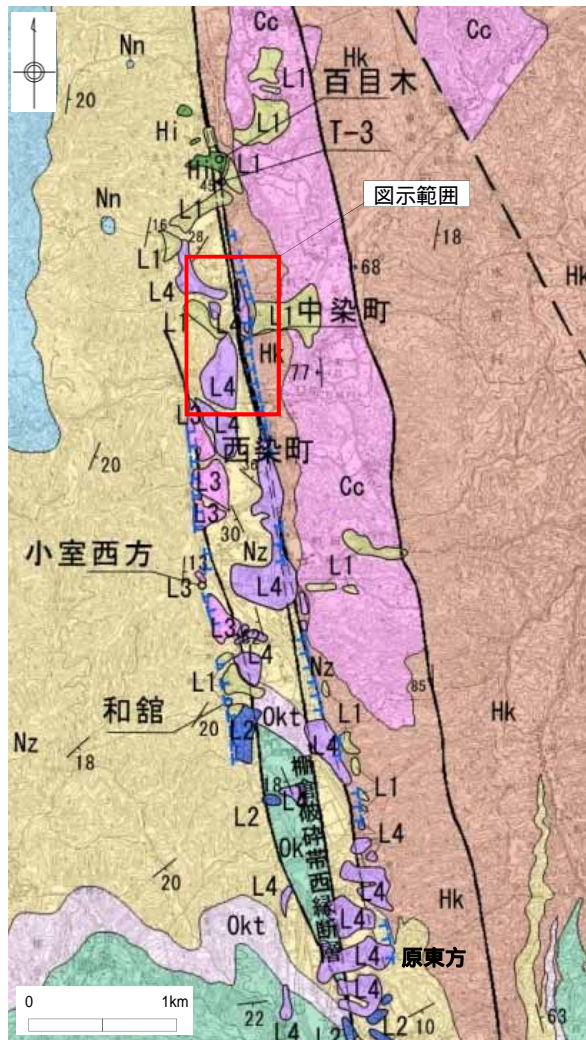
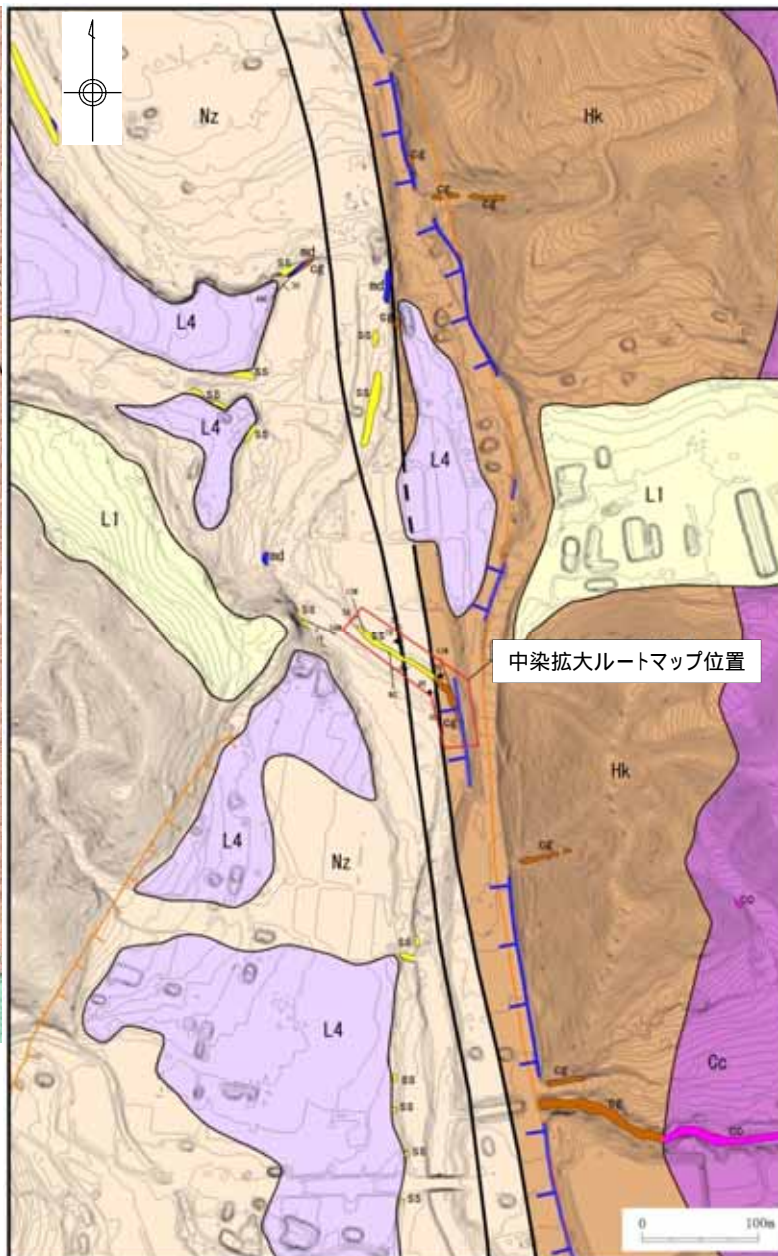
中染付近の地質平面図

リニアメント付近に西染層と東金砂山層を境する断層が認められる。

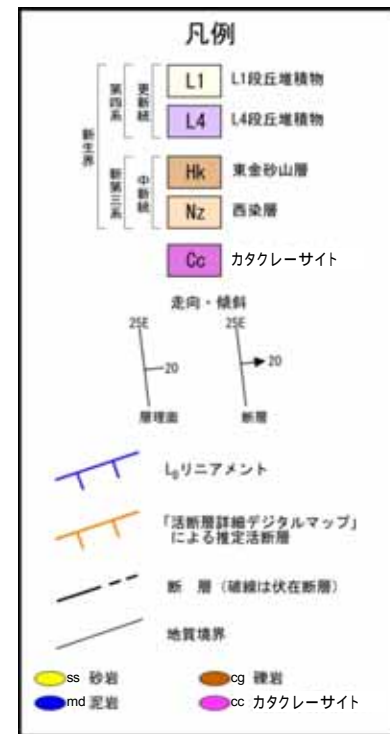
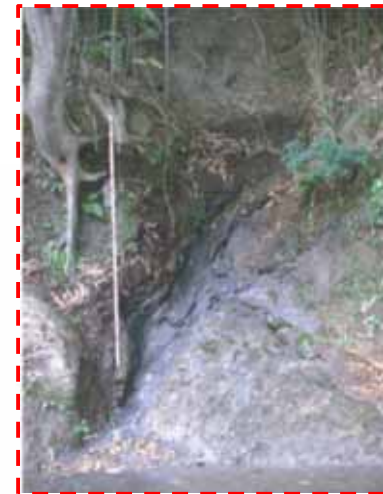
中染拡大ルートマップ(1/3)

写真 断層露頭全景

粘土～砂状破碎部 幅2～3cm
岩片～細片状破碎部 幅20～30cm
沖積礫層
断層による変位は認められない

- リニアメント西方約15m地点に西染層の砂岩と東金砂山層の礫岩を境する断層が認められる。
- この断層は、断層面が平面的ではなく、破碎部はやや固結している。

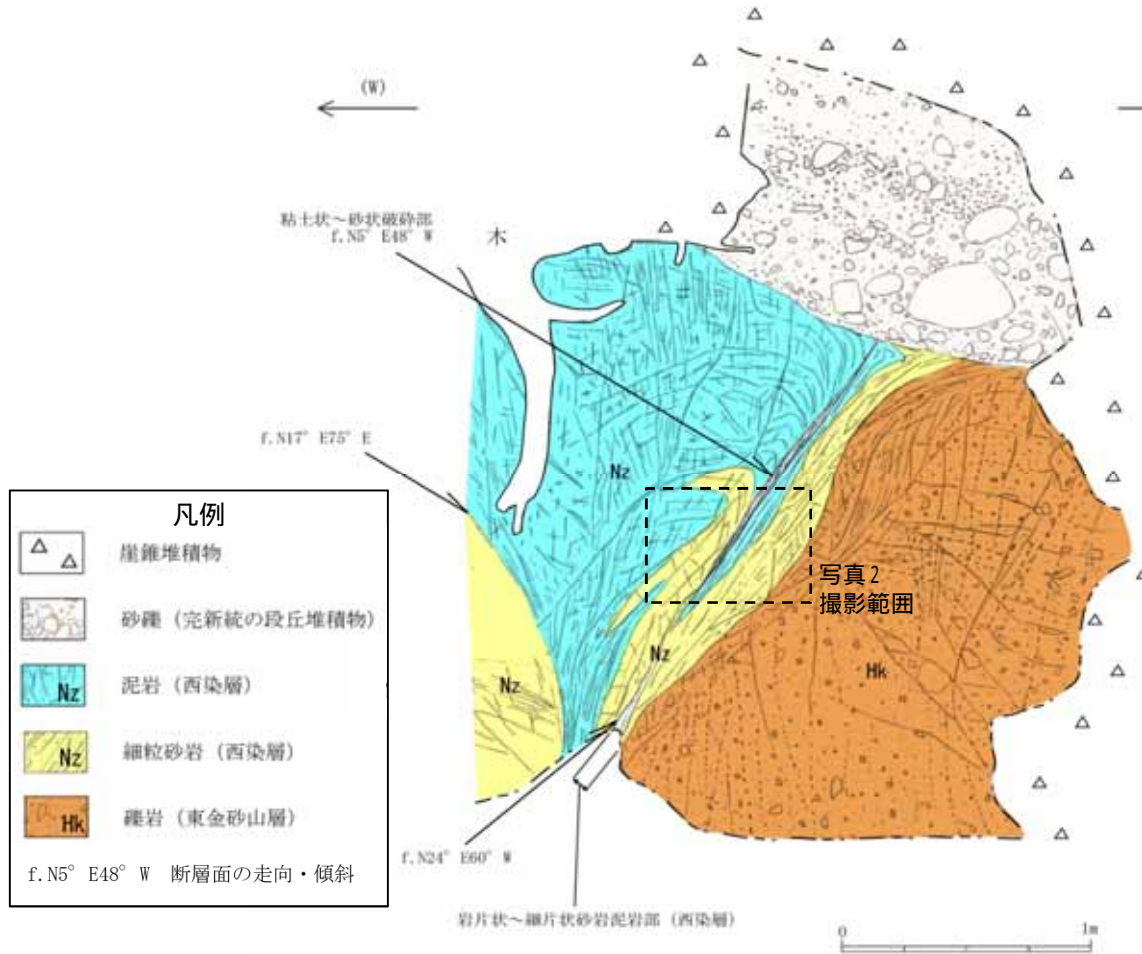
中染付近 露頭スケッチ

f. N5° E48° W 断層面の走向・傾斜

- 西染層泥岩及び砂岩と東金砂山層礫岩を境する断層がみられる。
- 湾曲し、一部不連続であり、幅20～30cmでやや固結した岩片状～細片状破碎部(レイク角57° Sの条線が認められる)と、これを切る幅2～3cmでやや固結した粘土状～砂状破碎部(レイク角83° Sの条線が認められる)からなる。
- 粘土～砂状破碎部: 岩石薄片の観察結果から、非対称変形組織は東上りの変位センスである。

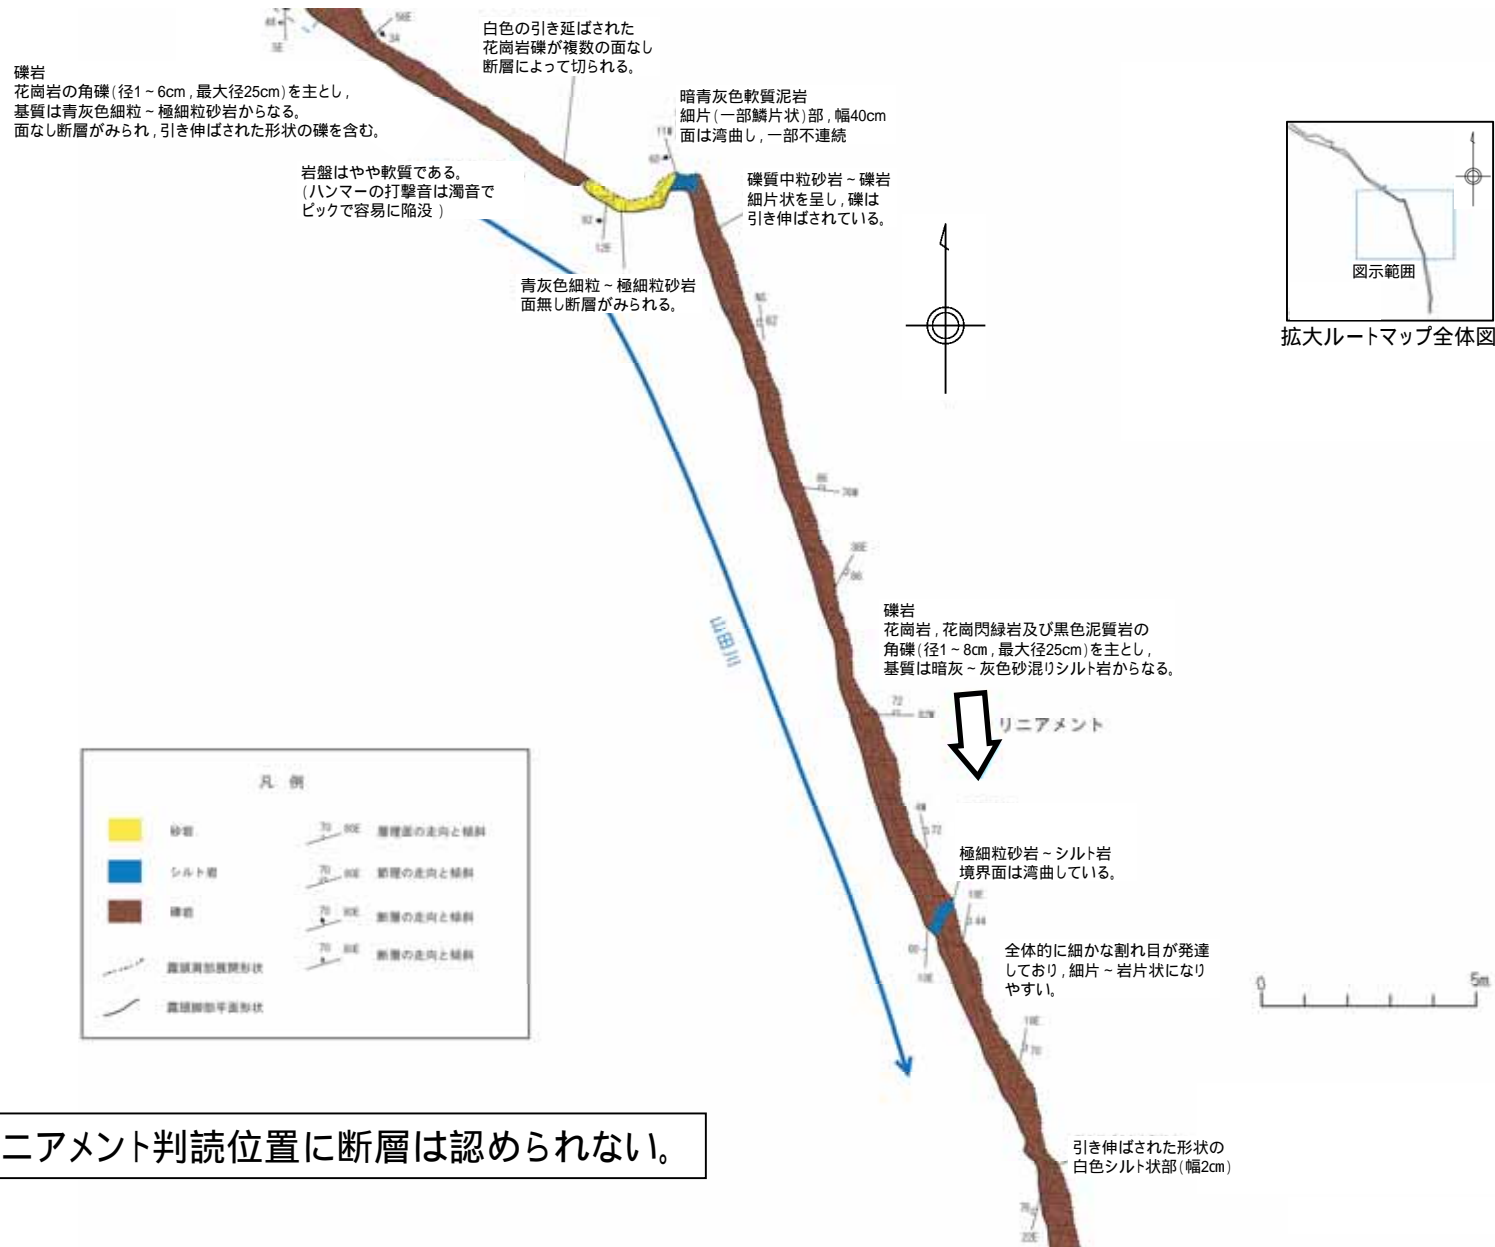
中染拡大ルートマップ(2 / 3)

リニアメント判読位置に断層は認められない。

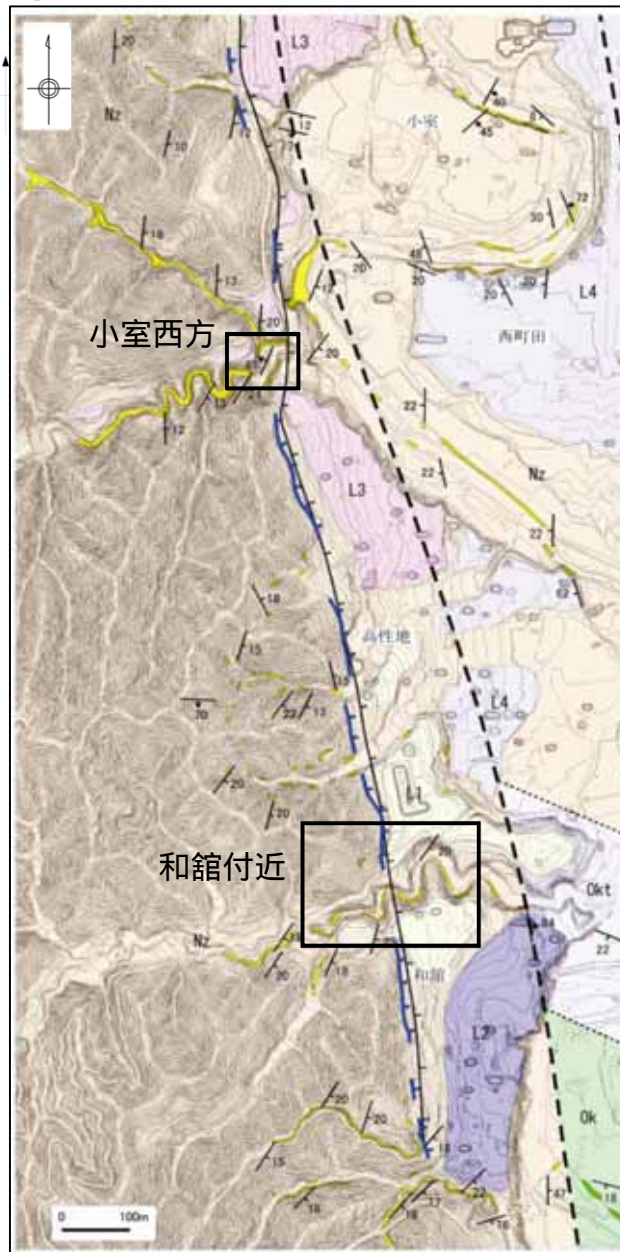
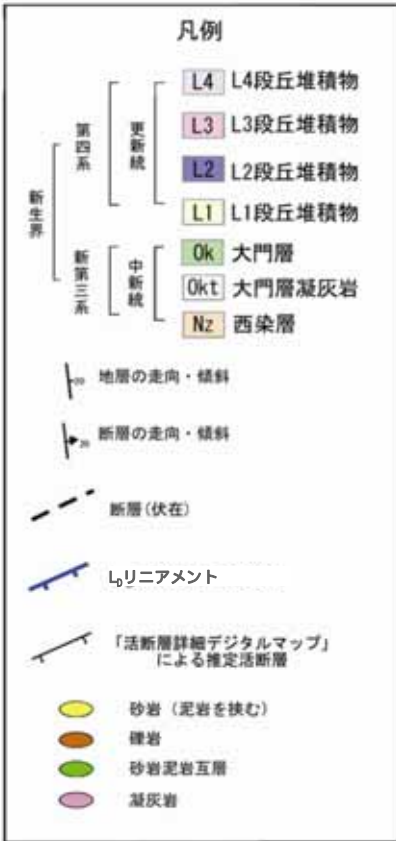
西染付近のリニアメントの評価

- リニアメントは、棚倉破碎帯西縁断層から約500m西方に位置しており、西染層中の小規模な断層や節理の発達の程度が異なる境界付近に位置し、小規模な断層は認められるが、連続する断層は認められない。
- 小室西方付近には、リニアメントを横断して西染層の連続露頭が認められる。
- 和館付近には、リニアメントを横断して西染層のほぼ連続した露頭が認められる。

- リニアメントの西側は、節理のほとんど認められない塊状の砂岩が分布し、リニアメントの東側及びリニアメント付近には、節理や断層が卓越するが、連続した断層は認められない。
- 小室西方で確認された断層は、いずれも破碎部は固結しており、和館付近で確認された断層は、いずれも面が癒着しているが、上載地層との関係は確認できない。

西染付近のリニアメントを、震源として考慮する活断層として取り扱うこととする。

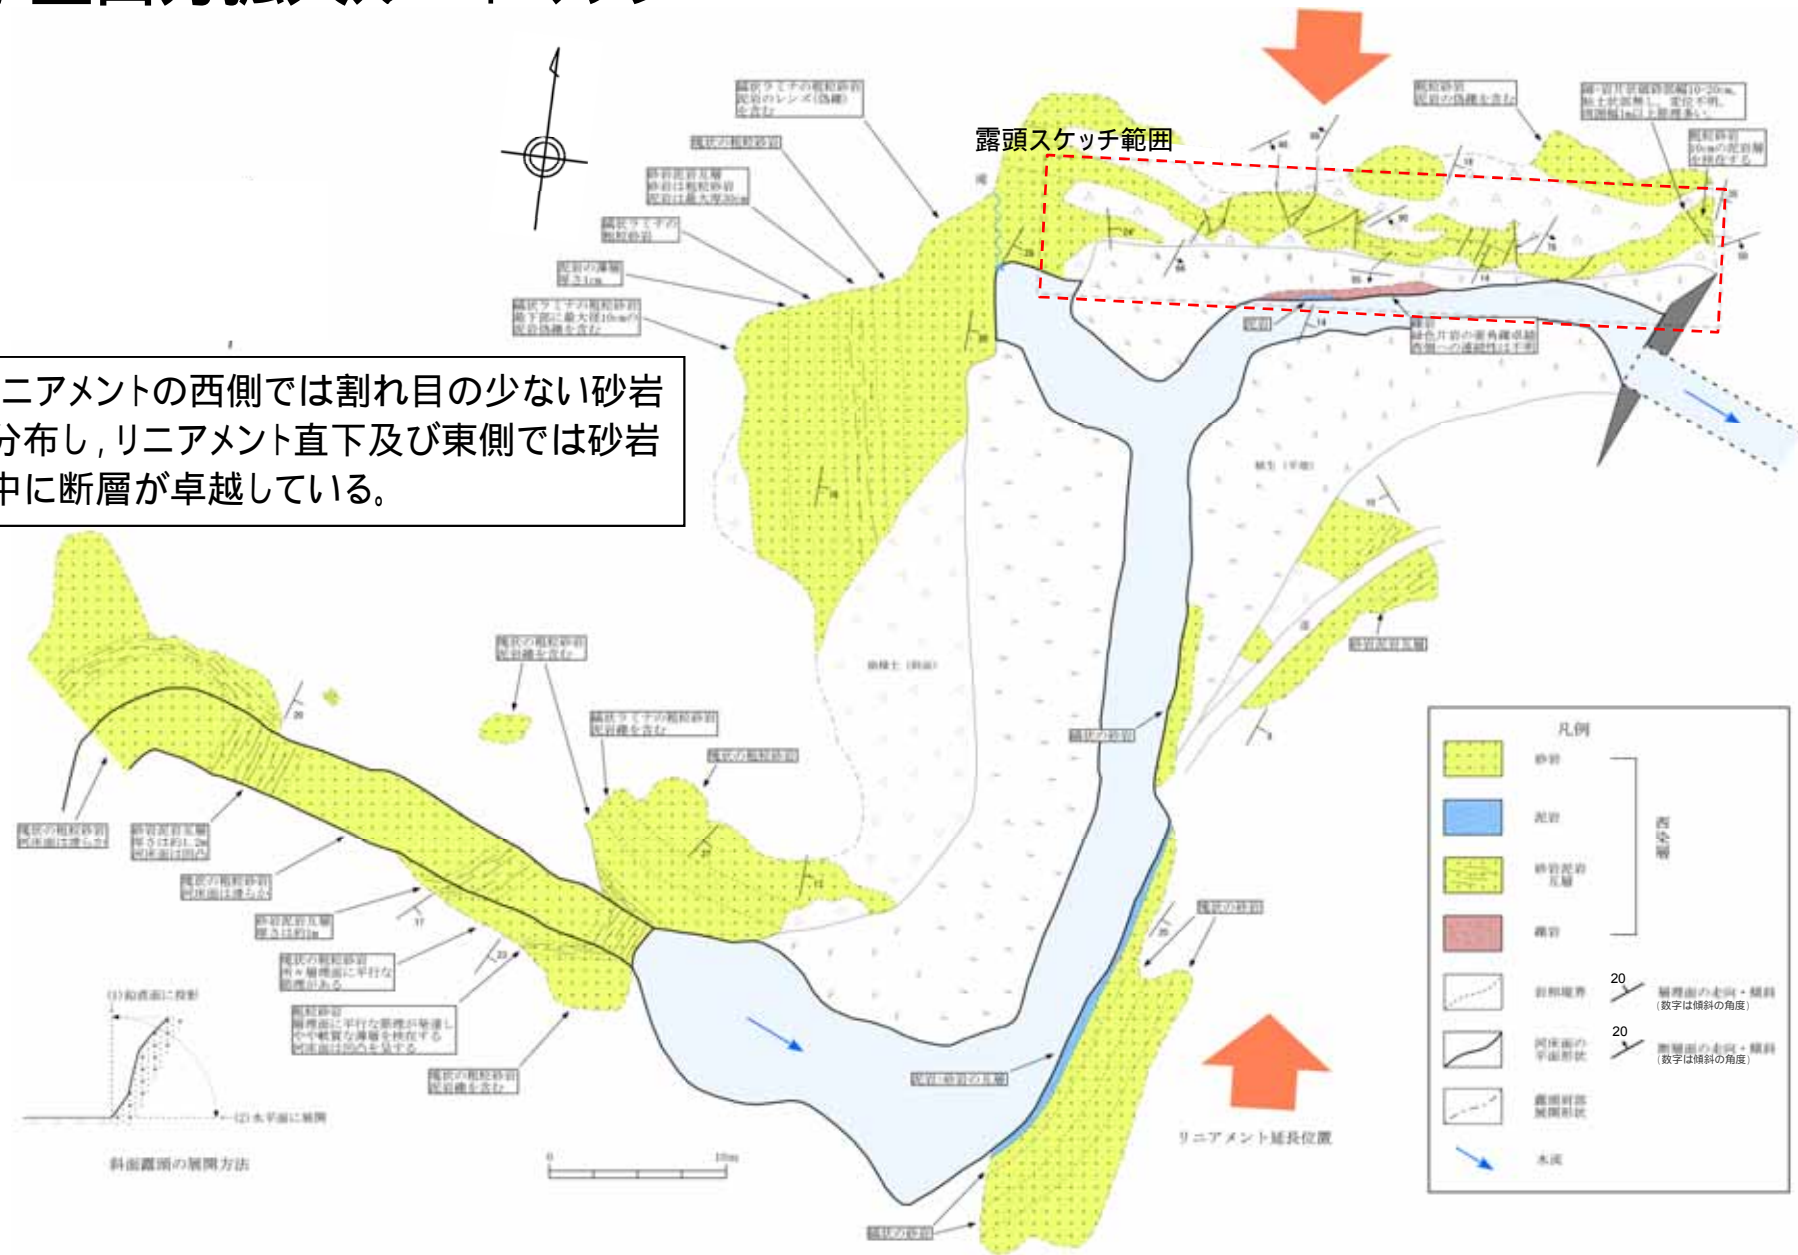
小室西方 露頭スケッチ

- 西染層に小規模な断層が認められるが、その走向はリニアメントと斜交している。
- 断層はいずれも、固結した幅5mm以下の粘土と幅約1～20cmの砂状破碎部を伴う。

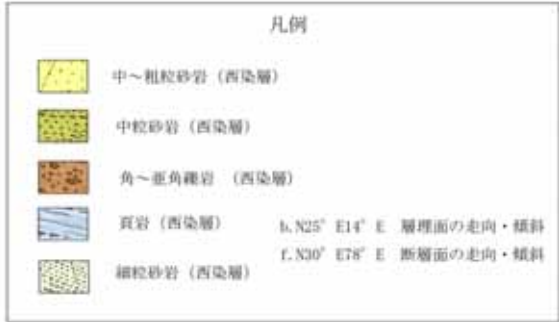
和館付近拡大ルートマップ

- リニアメントの西側には節理がほとんど認められない塊状の砂岩が分布する。
- リニアメントの東側では断層（断層面は癒着）が所々認められる砂岩が分布し、この砂岩は節理が認められる泥岩を所々挟在する。
- リニアメント付近には、複数の断層（断層面は癒着）が認められるが、連続する断層は認められない。

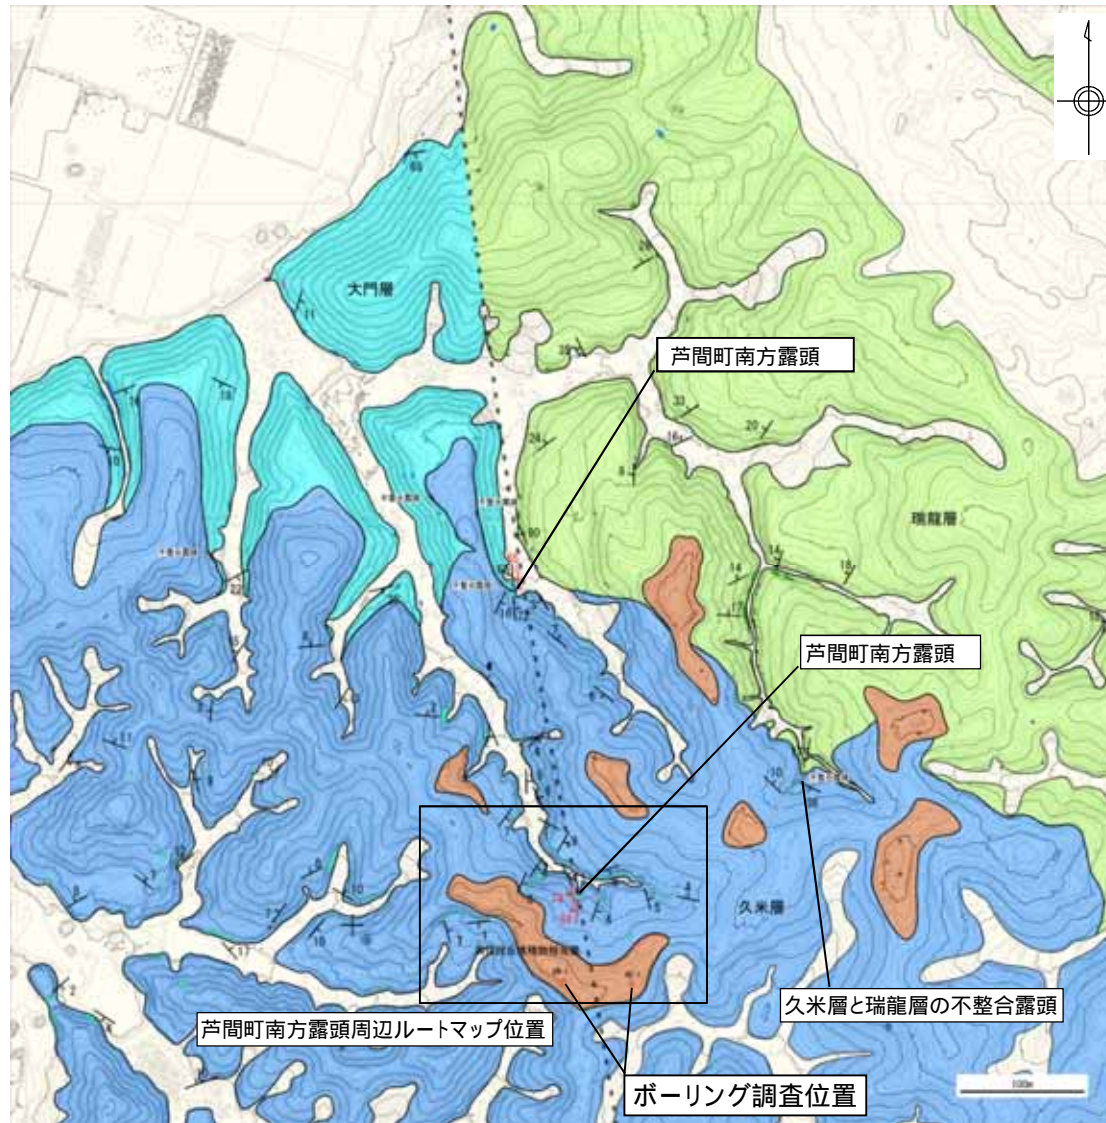
芦間町付近の地質平面図

- 芦間地点では、棚倉破碎帯西縁断層の西側に中新統の大門層が、東側に瑞龍層が分布しており、これらの地層を鮮新統の久米層が不整合に覆っている。
- 大門層の層理面の一般的な走向はNE-SW、傾斜は20度程度SE、一方、瑞龍層の層理面の一般的な走向はNE-SW、傾斜は20度程度NWである。西縁断層の近傍では、大門層、瑞龍層共に高角度になる。
- 久米層と瑞龍層との地層境界はNW-SE方向であり、棚倉破碎帯西縁断層から離れた位置においては両層とも層理面の傾斜は緩く、両層は不整合関係で接している。
- 芦間町南方露頭 では、大門層が久米層に不整合に覆われており、大門層は全体に破碎されているがいずれも固結しており、これらの破碎部を切断する平面的で連続性の良い断層面及び軟質粘土状破碎部は認められない。久米層は変形しており、露頭下部ではほぼ直立する部分も見られるが、露頭上部では層理面は緩い傾斜である。
- 芦間町南方露頭 では、久米層には見かけ鉛直変位量が数10cmの断層が認められるが、平面性は低く連続性はやや不明瞭であり、粘土状破碎部を伴わない。

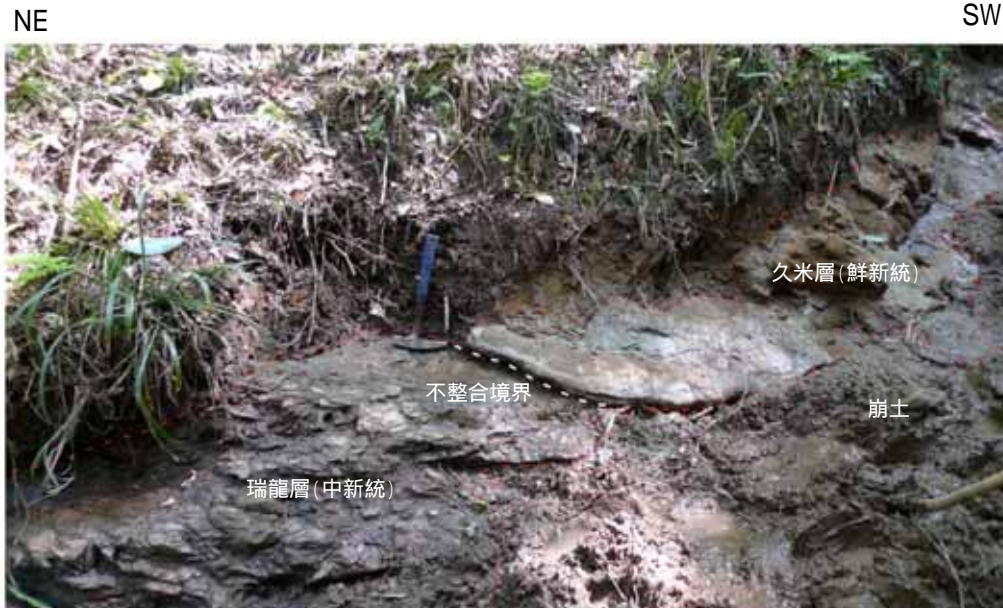
久米層と瑞龍層の不整合露頭 全景写真

- ・久米層と瑞龍層との境界に破碎は認められず不整合関係で接する。
- ・不整合境界の走向傾斜は、概ねN45E16Nを示す。
- ・久米層は主に砂混じり泥岩からなり、礫岩の薄層を伴う。また、基底部に凝灰質泥岩を伴っている。
- ・瑞龍層は硬質な泥岩及び砂岩からなる。
