**東海第二発電所
地盤(敷地周辺及び近傍の地質・地質構造)について
(補足説明資料)**

**平成29年10月18日
日本原子力発電株式会社**

1. 敷地周辺陸域の断層(補足説明)
 - (1) 棚倉破砕帯西縁断層(の一部)

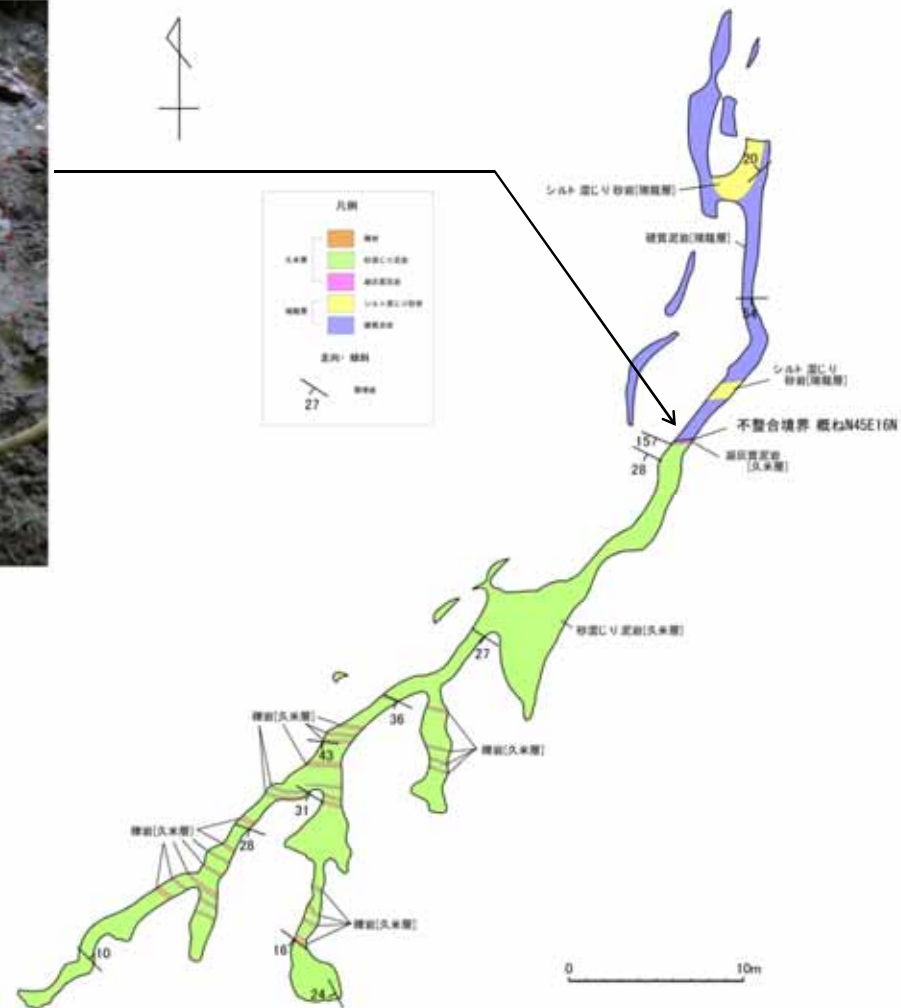
久米層と瑞龍層の不整合露頭 拡大ルートマップ

- ・久米層と瑞龍層との境界に破碎は認められず不整合関係で接する。
- ・不整合境界の走向傾斜は、概ねN45E16Nを示す。
- ・久米層は主に砂混じり泥岩からなり、礫岩の薄層を伴う。また、基底部に凝灰質泥岩を伴っている。
- ・瑞龍層は硬質な泥岩及び砂岩からなる。

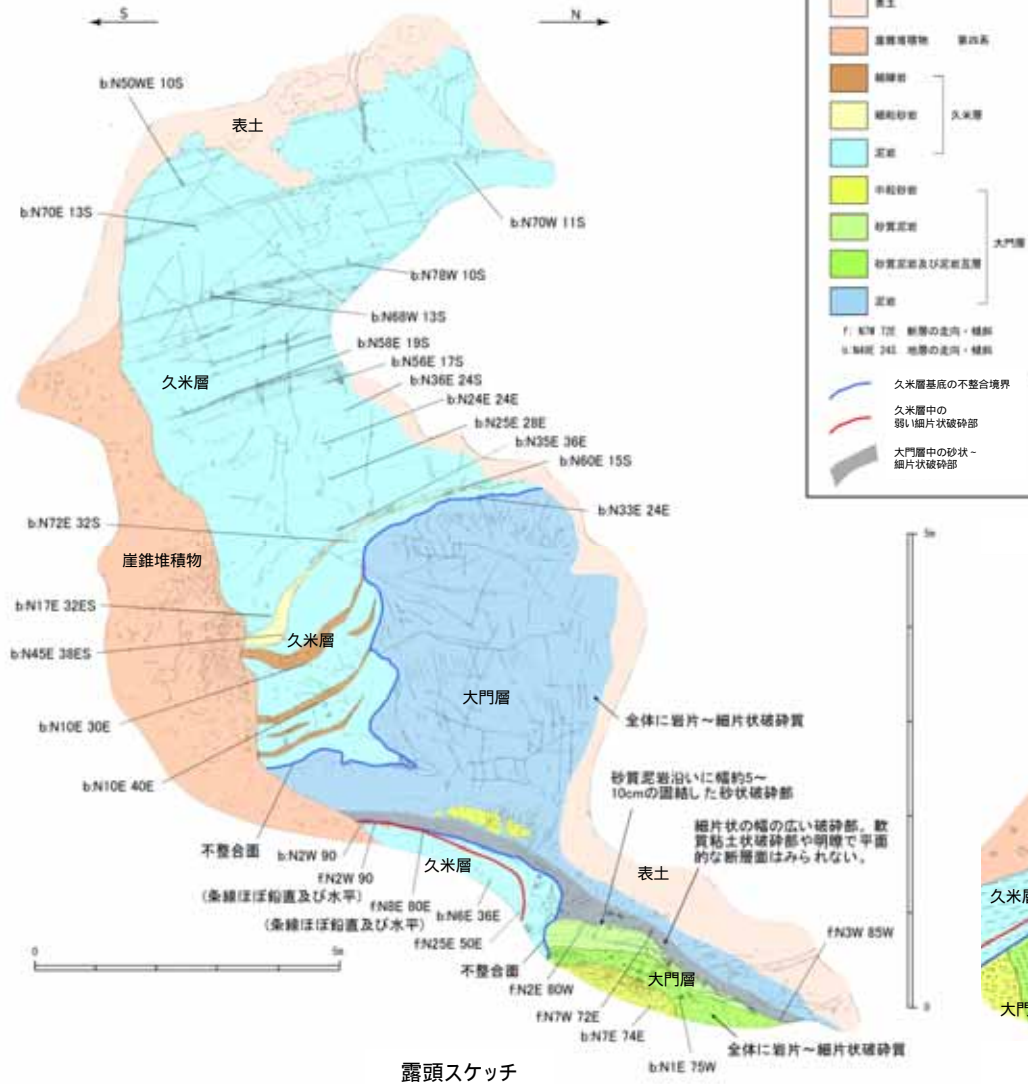
1. (1) 棚倉破砕帯西縁断層(の一部)
芦間町南方露頭 (1/2)

- ・ 中新統の大門層の層理面は急傾斜を示し、全体に細片状～岩片状に破碎されている。大門層は久米層に不整合に覆われている。
- ・ 久米層は変形しており、露頭下部ではほぼ直立しているが、露頭上部では層理面は約10°程度の緩い傾斜である。
- ・ 大門層に認められる破碎部はいずれも固結しており、これらの破碎部を切断する平面的で連続性の良い断面及び軟質粘土状破碎部は認められない。
- ・ 久米層については、露頭下部で弱い細片状破碎部が認められる。一部でやや固結した幅数mm以下の防縮する粘土状～細片状破碎部を伴うが、破碎部は湾曲し、凹凸している。また露頭上部では破碎部は認められない。

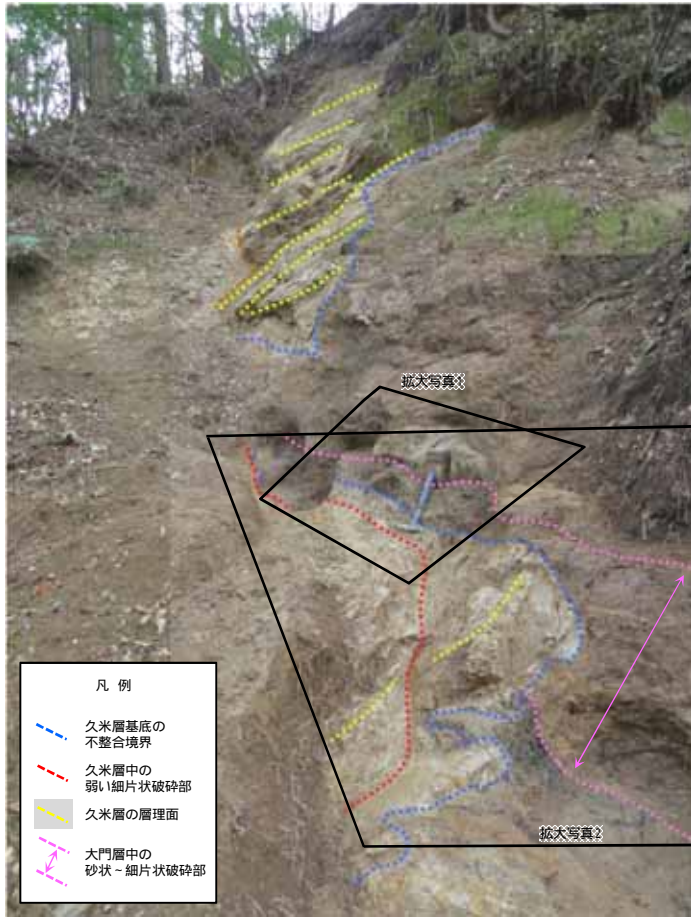
露頭全体写真

- 凡例
- 久米層基底の不整合境界
 - 久米層中の弱い細片状破碎部
 - 久米層の層理面
 - 大門層中の砂状～細片状破碎部

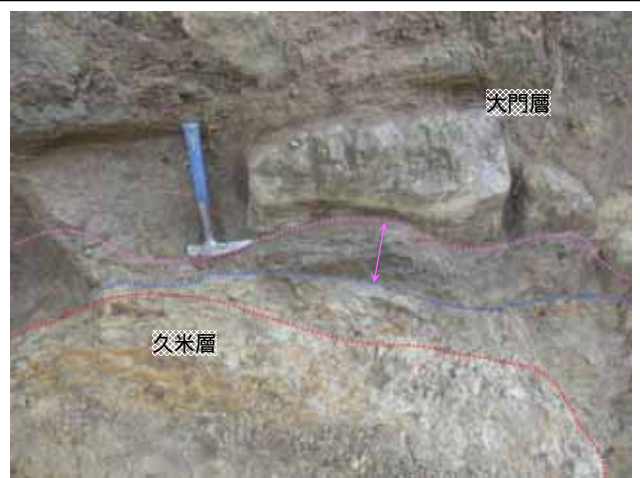
拡大写真1

- ・大門層の破碎はやや強く、砂状～細片状破碎部になっている。
- ・大門層に認められる破碎部はいずれも固結しており、これらの破碎部を切断する平面的で連続性の良い断層面及び軟質粘土状破碎部は認められない。
- ・久米層については、露頭下部で弱い細片状破碎部が認められる。一部でやや固結した幅数mm以下の防縮する粘土状～細片状破碎部を伴うが、破碎部は湾曲し、凹凸している。また露頭上部では破碎部は認められない。

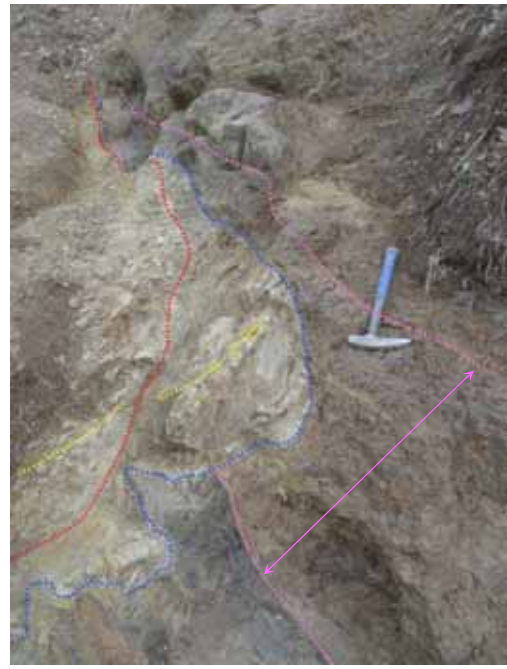
拡大写真2

- ・大門層は久米層に不整合に覆われている。
- ・大門層の破碎はやや強く、砂状～細片状破碎部になっており、大門層の砂質泥岩沿いに幅5～10cmの砂状破碎部が認められる。
- ・大門層の破碎部はいずれも固結しており、これらの破碎部を切断する平面的で連続性の良い断層面及び軟質粘土状破碎部は認められない。

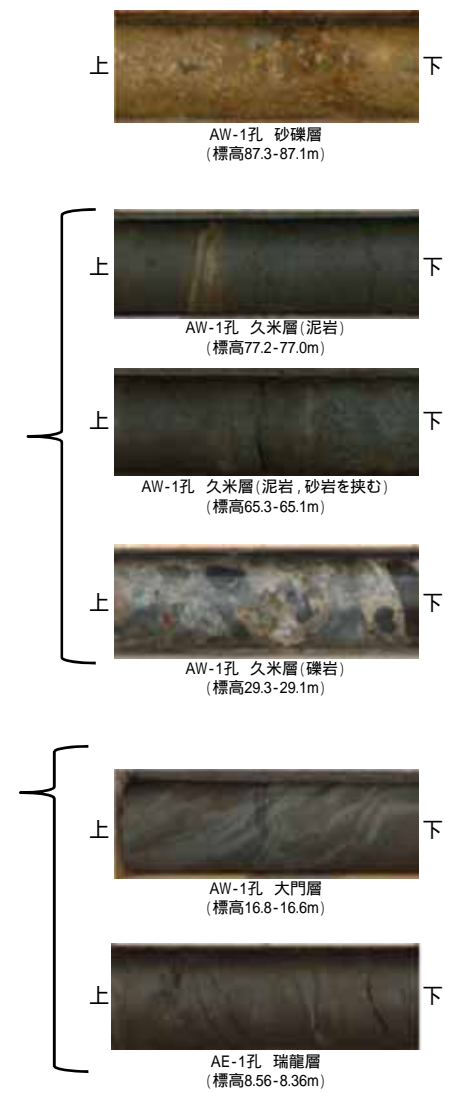
芦間町南方露頭周辺 ルートマップ

- 棚倉破碎帯西縁断層の延長部を横断する連続露頭には、ほぼ水平な層理面からなる新第三系鮮新統の久米層が確認された。
- 棚倉破碎帯西縁断層の推定延長部にあたる芦間町南方露頭では、久米層中にほぼ同方向で、鉛直変位量は数十cmの小規模な断層が認められた。
- 同露頭の西側にもさらに小さな鉛直変位量(20cm~30cm)の小断層が認められたが、走向は棚倉破碎帯西縁断層の延長方向と斜交している。

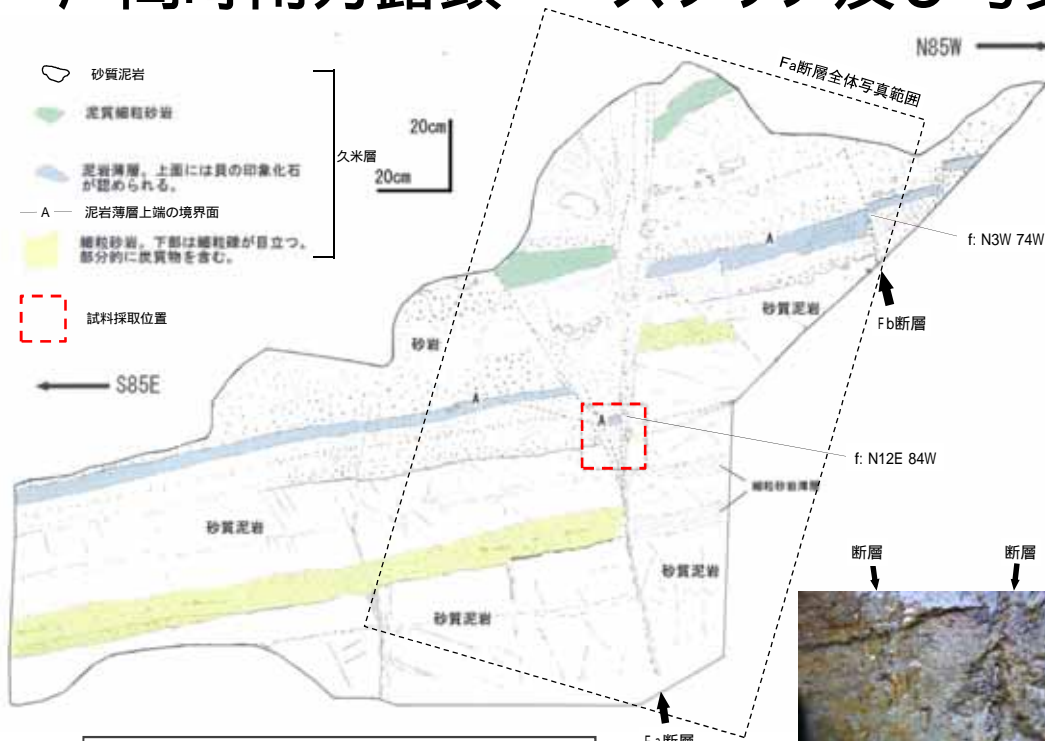
芦間町南方露頭 スケッチ及び写真(1/2)

< Fa断層 >

- 断層面の方向は、N12° E84° W
- 鉛直変位量は約50cm
- 断層面の連続性はやや不明瞭で、特に砂岩中では、しばしば分岐し、平面性は低い。また幅約5mmの砂礫岩を挟在しているが、粘土状破碎部を伴わない。
- 砂礫岩は、周囲の砂岩層と同様の固結の程度である。
- 条線は不明瞭であるがほぼ水平～緩く北ランジである。

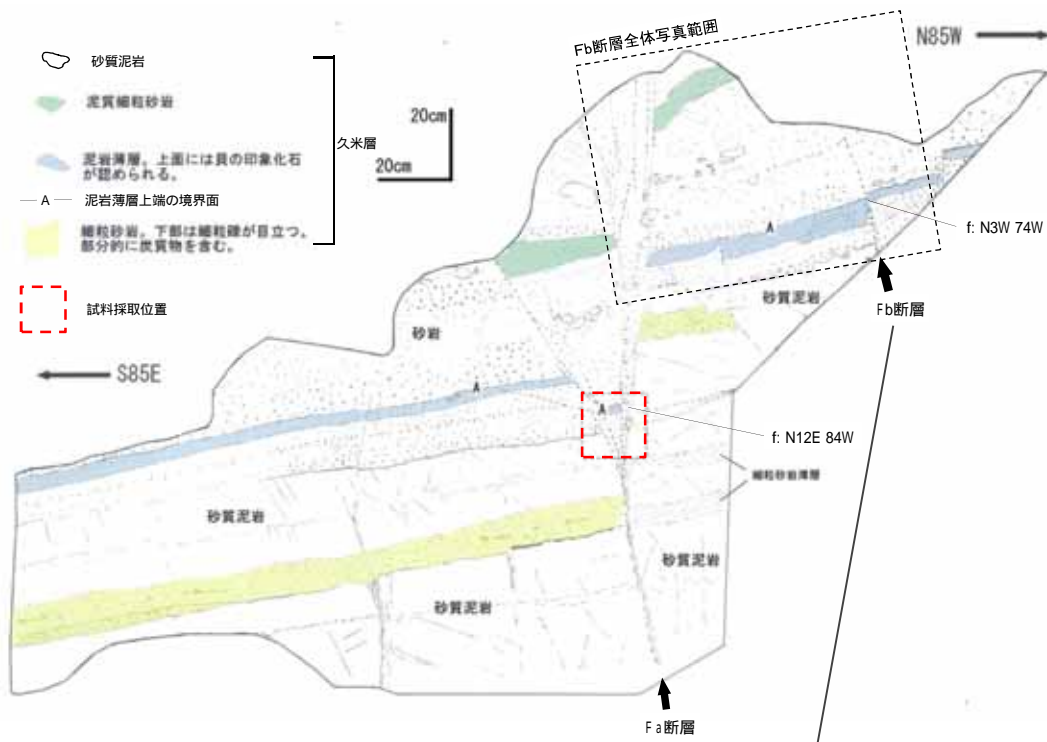
芦間町南方露頭 スケッチ及び写真(2/2)

< Fb断層 >

- 断層面の方向は、N3° W74° W
- 鉛直変位量は約10cm
- 断層沿いに、周囲の砂岩層と同様の固結の程度である、幅約5cmの岩片状部(泥岩や砂岩片)を伴う。
- 泥岩中ではFa断層に比較すると断層面の平面性はやや高いが、砂岩中の断層面は不明瞭である。
- 一部で幅数mmの砂状部を挟在する部分もあるが、挟在物はほとんど無く、粘土状破碎部を伴わない。
- 条線はほぼ水平である。

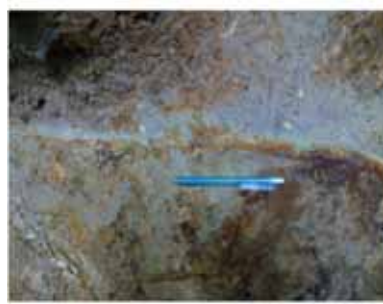
拡大1 f. N10W70W

- 砂岩中の断層面は不明瞭である。
- 一部で幅数mmの砂状部を挟在する部分もあるが、挟在物はほとんど無く、粘土状破碎部を伴わない。

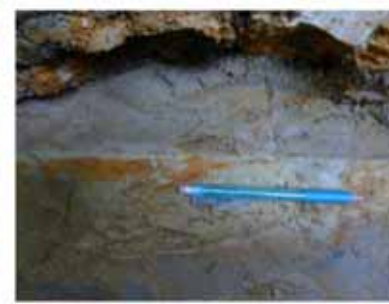
拡大2 f. N370W 条線ほぼ水平

- 泥岩中ではFa断層に比較すると断層面の平面性はやや高いが、連続性が悪く、断層面では剥離しない。
- 挟在物は認められない。

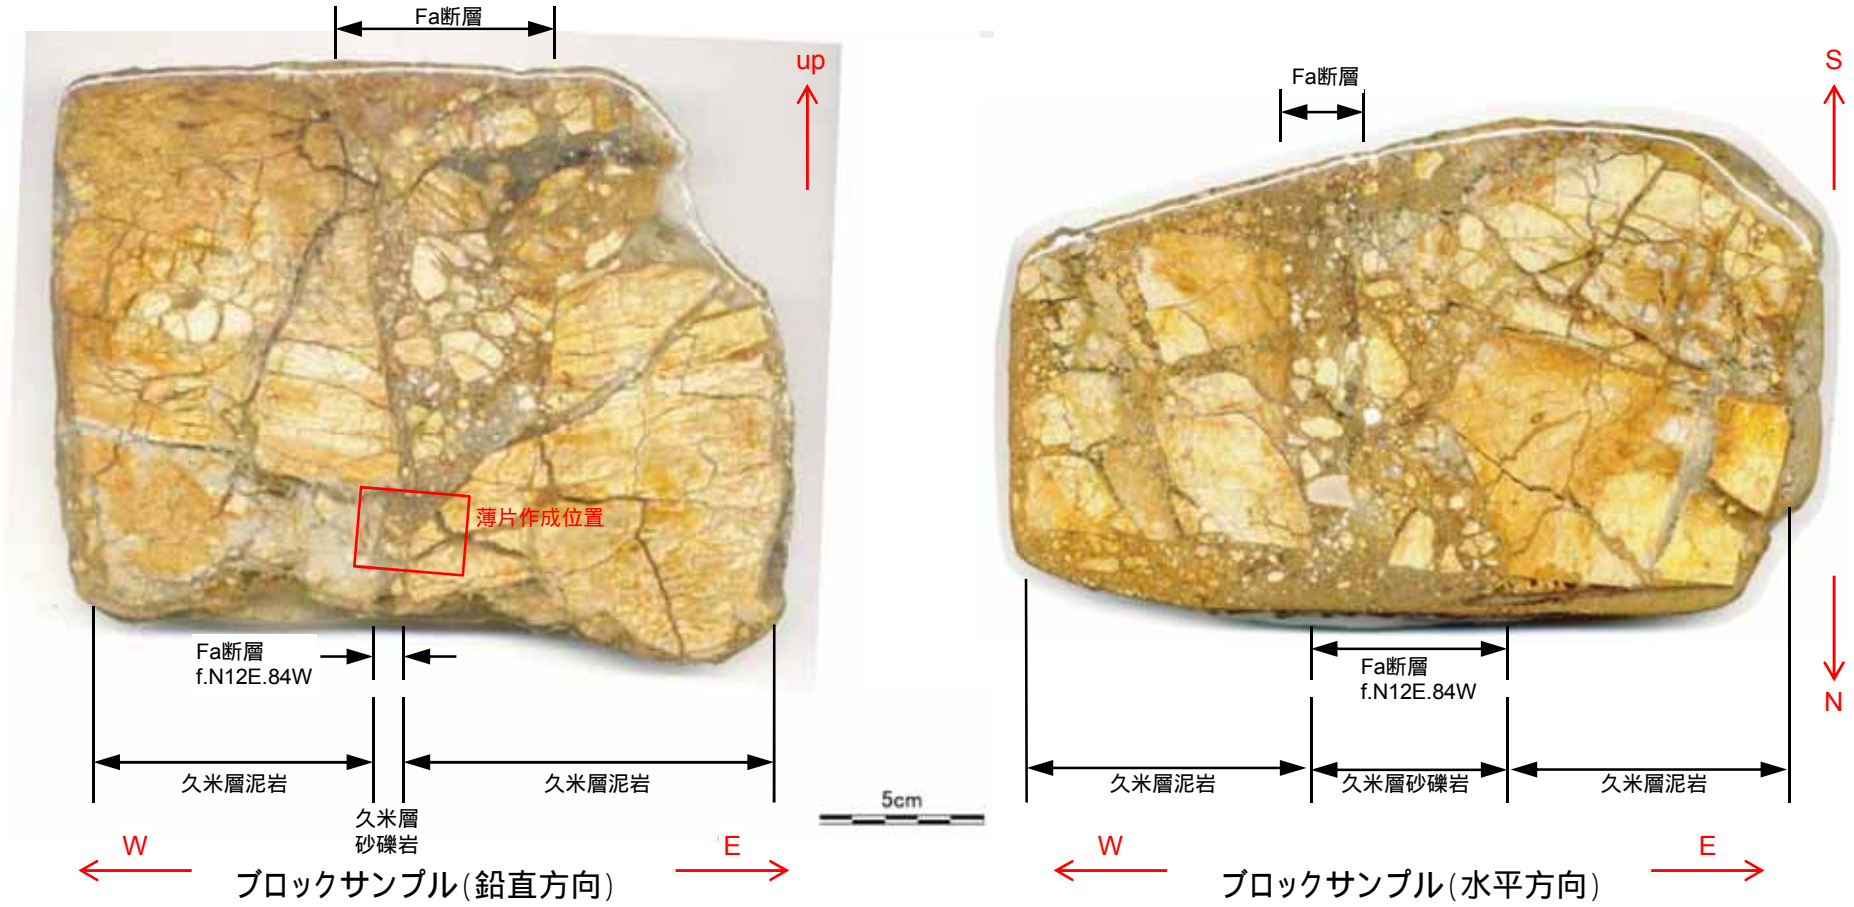
芦間町南方露頭 ブロックサンプル(鉛直・水平方向)

- ・泥岩中のFa断層に沿って、砂礫岩(泥岩上位の細礫混じり泥質細粒砂岩と周囲の泥岩の混在からなる)が挟在している。
- ・泥岩と砂礫岩との境界は、平面的ではなく、連続性も悪い。
- ・砂礫岩中の礫の配列には定向性は無く、縞状の構造を有する粘土状破碎部及びせん断変形組織は認められない。

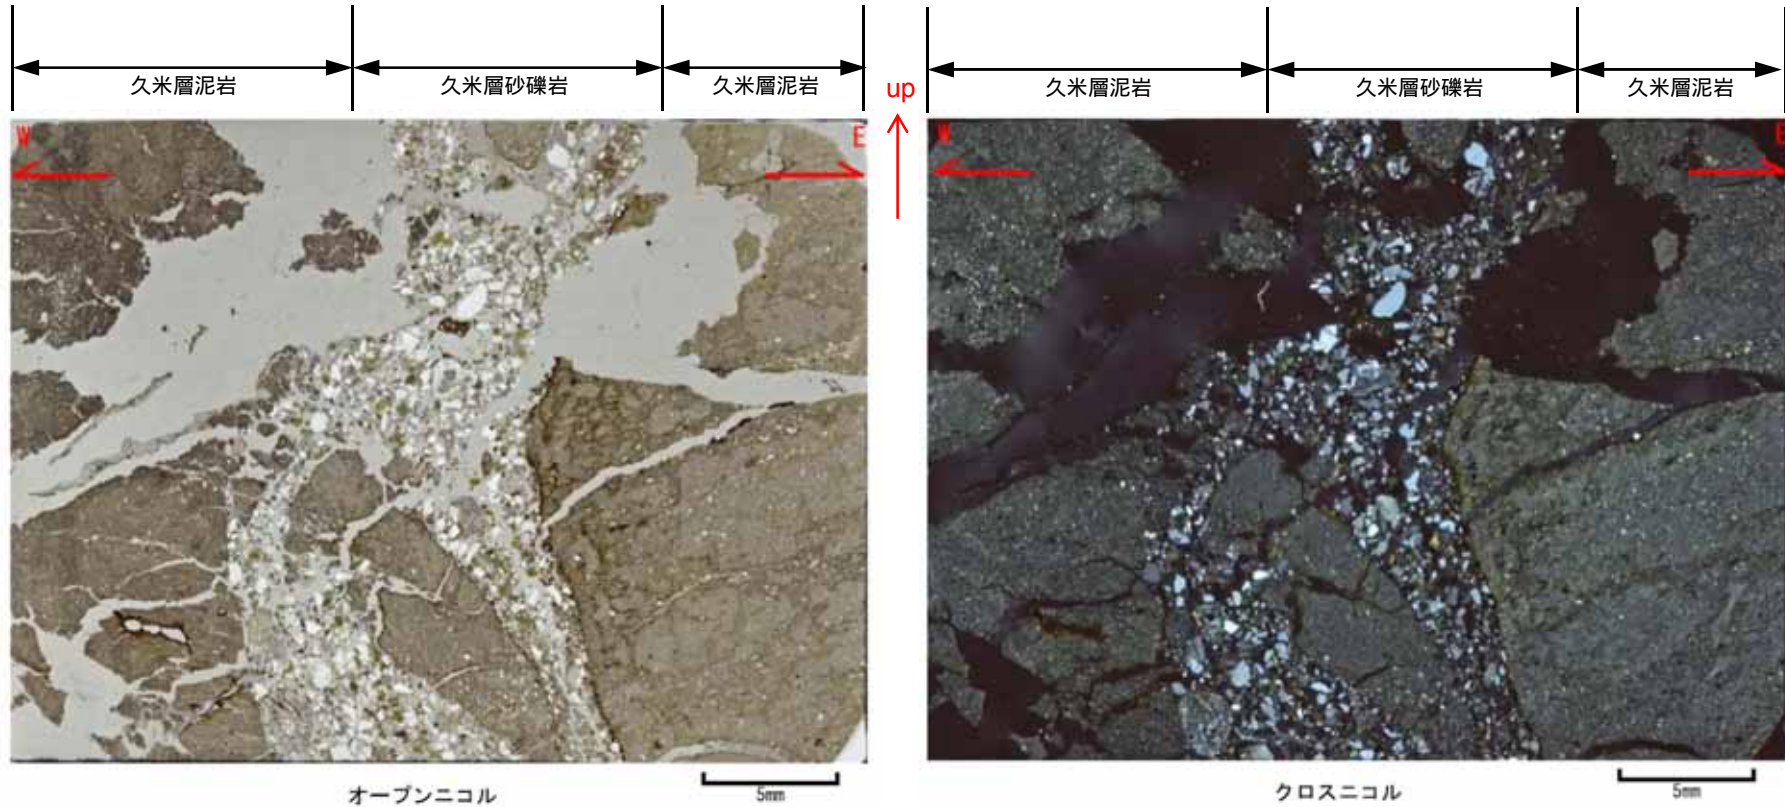
薄片観察(鉛直方向)

- ・薄片の観察範囲の砂礫岩の基質は、主として泥岩上位の細礫混じり泥質細粒砂岩からなる。
- ・泥岩と砂礫岩との境界に破砕物質は認められず、泥岩と砂礫岩がほぼ密着している。
- ・砂礫岩の粒子の配列に定向性は無く、無構造である。

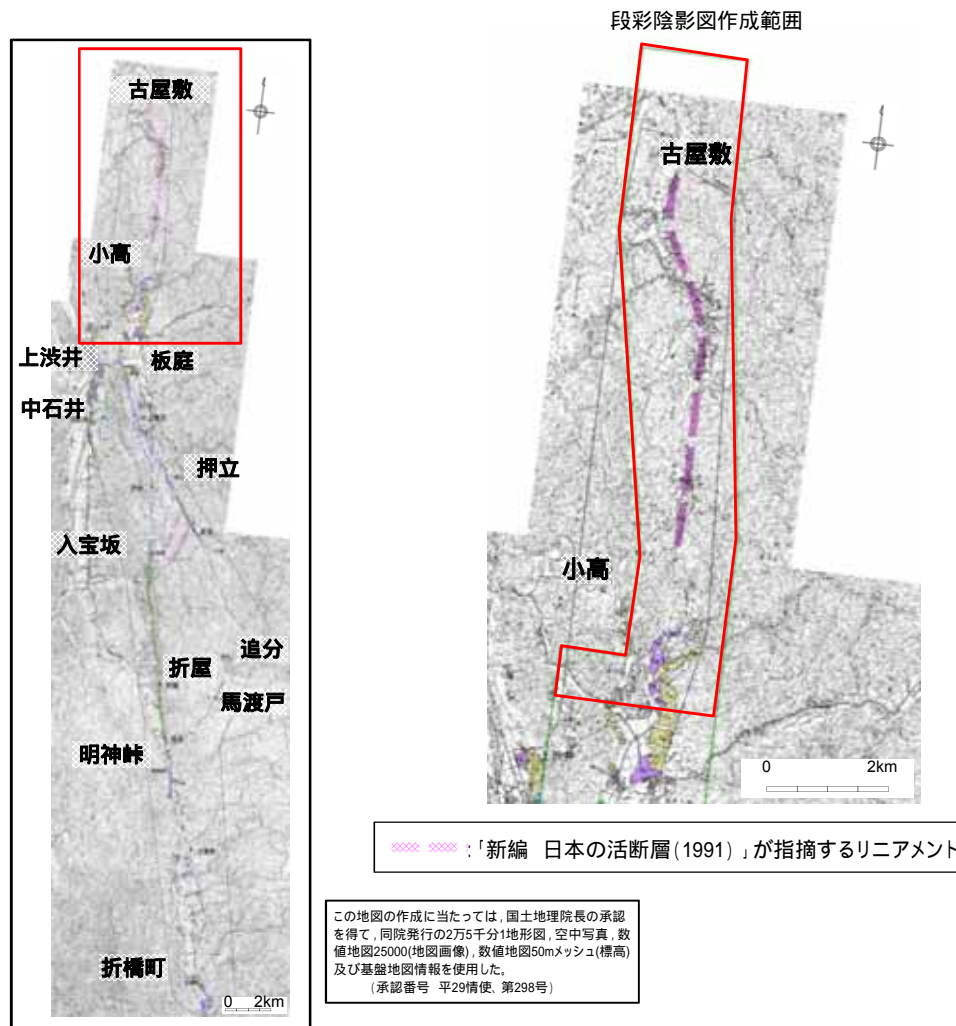
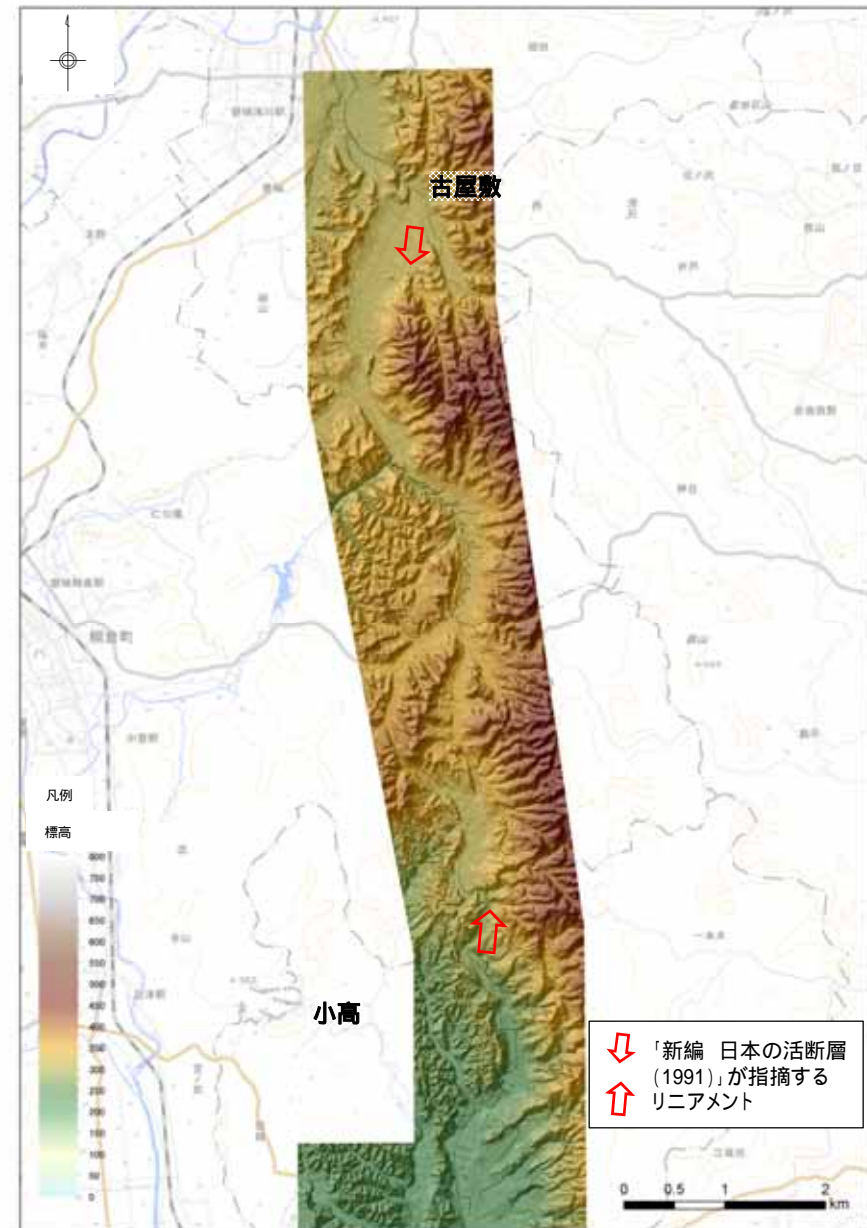
変動地形学的調査結果(古屋敷～小高東方)

航空レーザーDEMによる変動地形学的調査の結果、古屋敷～小高東方において「新編 日本の活断層(1991)」が指摘するリニアメント位置には変動地形の可能性のある地形は認められない。

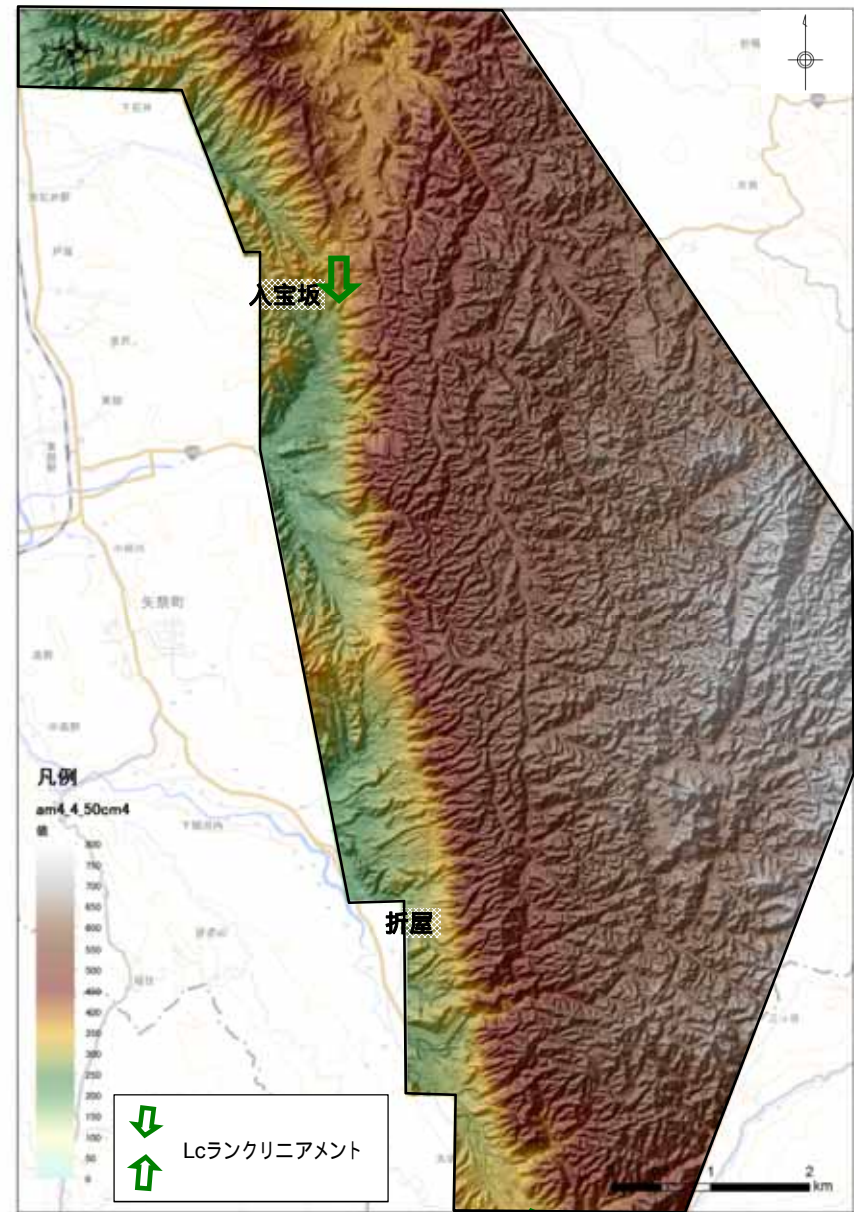
入宝坂～明神峠では、Lcランクリニアメント(西側が低い、三角状の急崖、急斜面等からなる)が判読される。

↓ ↑
Lcランクリニアメント

入宝坂～明神峠では、 L_c ランクリニアメント(西側が低い、三角状の急崖、急斜面等からなる)が判読される。

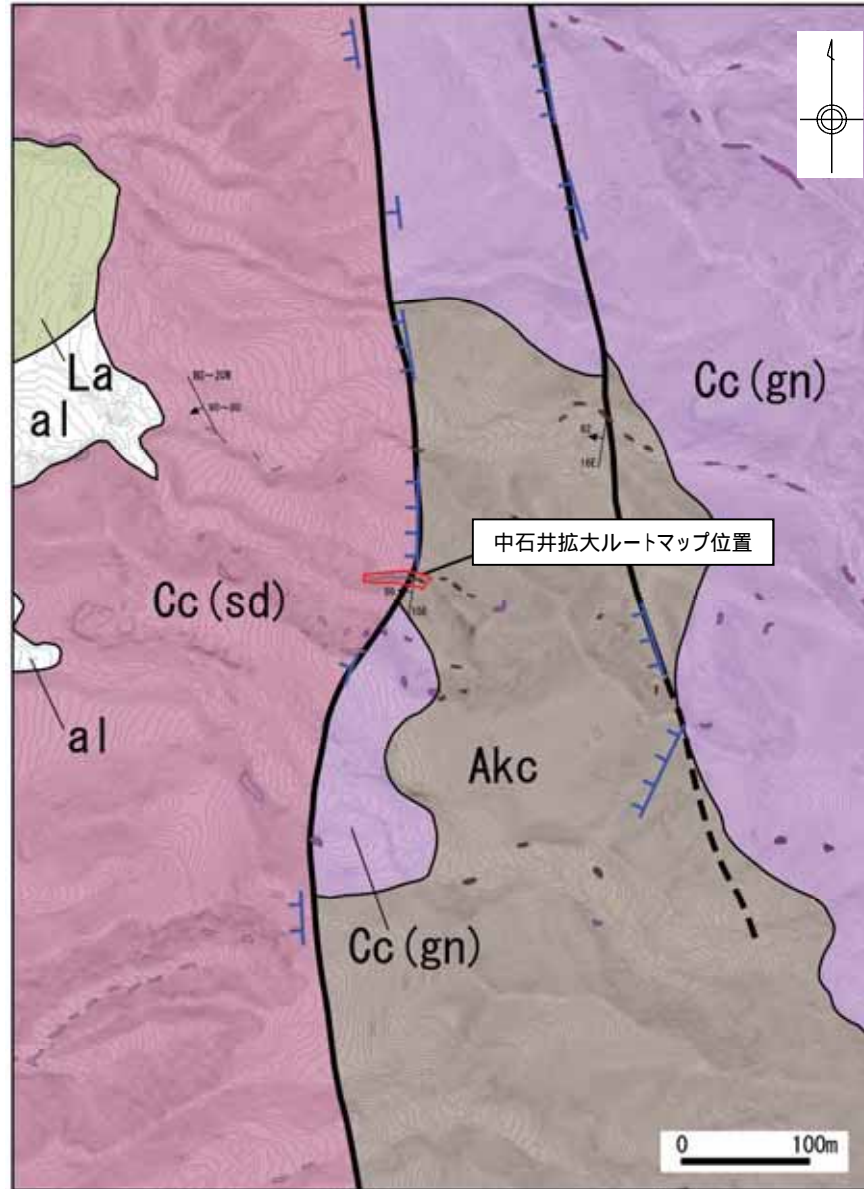
- リニアメントとほぼ一致してカタクレーサイトと赤坂層を境する断層が認められる。
- 中石井ではリニアメントの直下にカタクレーサイトと赤坂層を境する断層露頭が認められる。

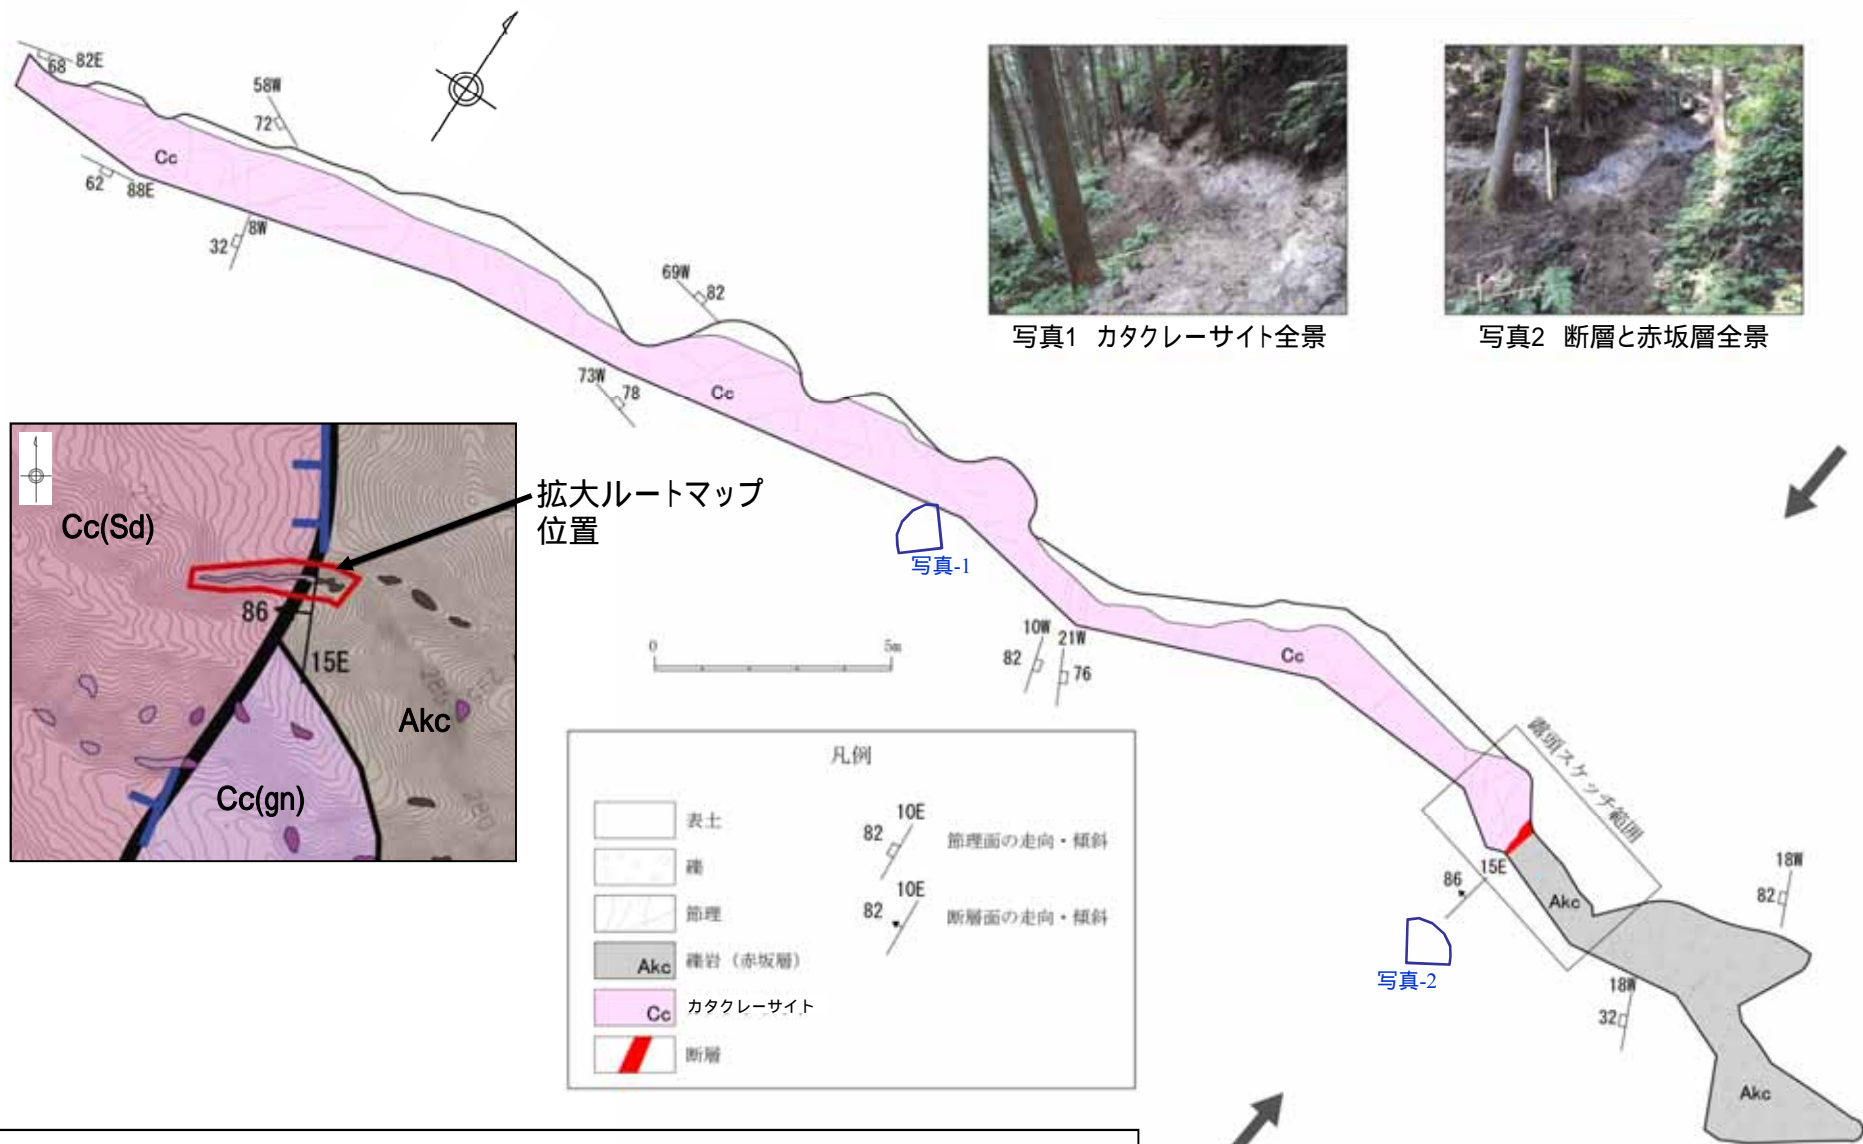
中石井拡大ルートマップ

リニアメント直下においてカタクレーサイトと赤坂層を境する断層露頭が認められる。

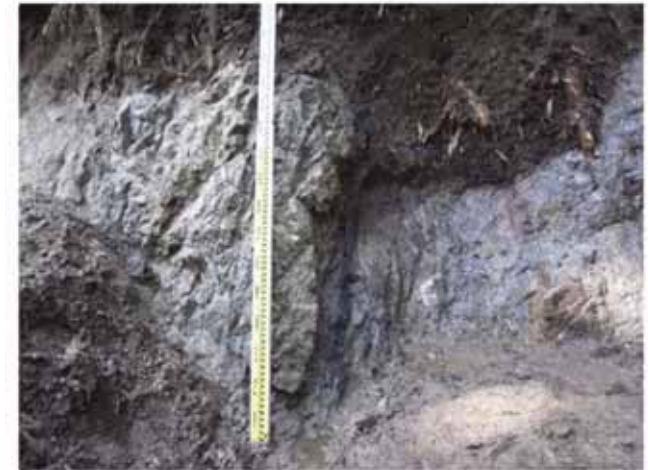
写真 断層部の全景

- リニアメント付近に断層が認められ、断層を挟んで西側にカタクレーサイト、東側には赤坂層の礫岩が分布する。
- 断層の方向はN15° E86° W、条線のレイク角は16° Sである。
- 断層面に沿って幅約50cmの固結した岩片状破砕部、幅約5cmの固結した黒色鱗片状破砕部及び幅8cm以下で膨縮し、やや固結した暗灰色粘土状破砕部を挟在しており、粘土状破砕部の断層面は所々湾曲し、かつ不連続である。
- これらの破砕部を切る新期の断層は認められない。

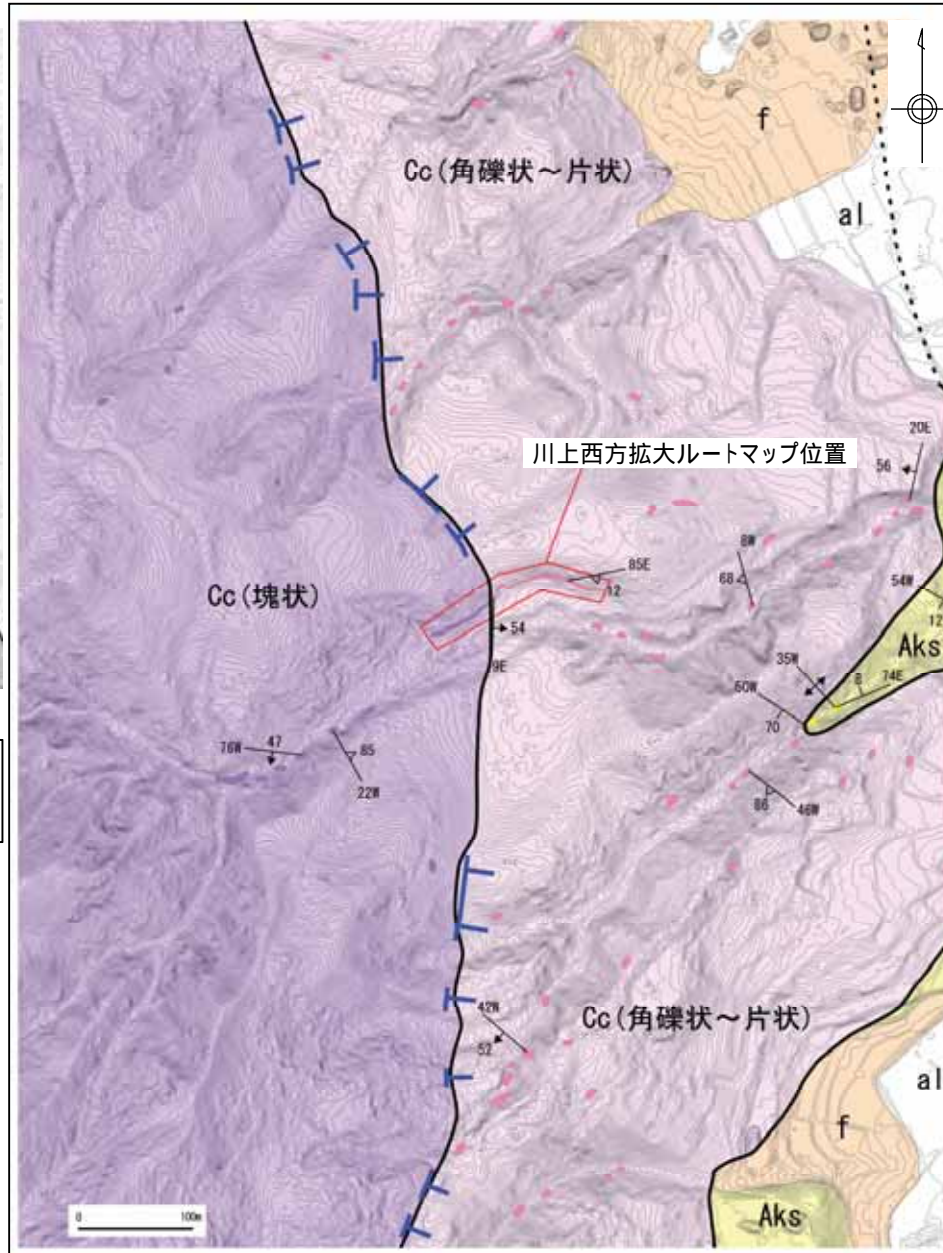
- リニアメントとほぼ一致して、カタクレーサイトの岩相を境する断層が認められる。
- 川上西方では、リニアメントを横断する連続露頭において、塊状のカタクレーサイトと片状のカタクレーサイトを境する断層露頭が認められる。

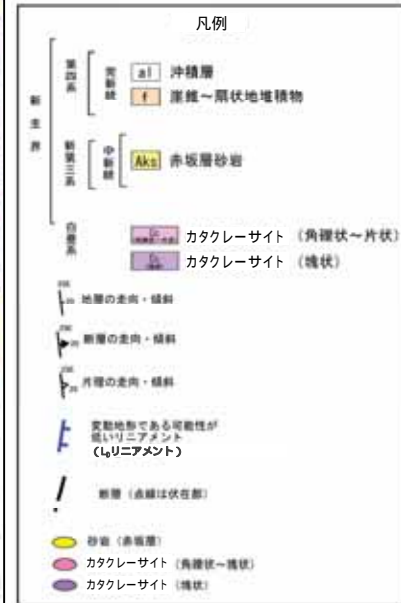
川上西方拡大ルートマップ

- リニアメントを挟んで東側に角礫状～片状カタクレーサイトが、西側には塊状カタクレーサイトが分布しており、リニアメント直下には、これらのカタクレーサイトを境する断層が認められるが、新期の断層面は認められない。
- このリニアメントの東側の角礫状～片状カタクレーサイトは、片麻岩起源のカタクレーサイトが主体で、低角度のせん断面が卓越している。カタクレーサイト中のブロックは数m以下である。また西側に分布する塊状カタクレーサイトは、片麻岩起源のカタクレーサイトからなり、変形の程度は片状カタクレーサイトに比べ弱く、カタクレーサイト中のブロックは数m～10m前後である。

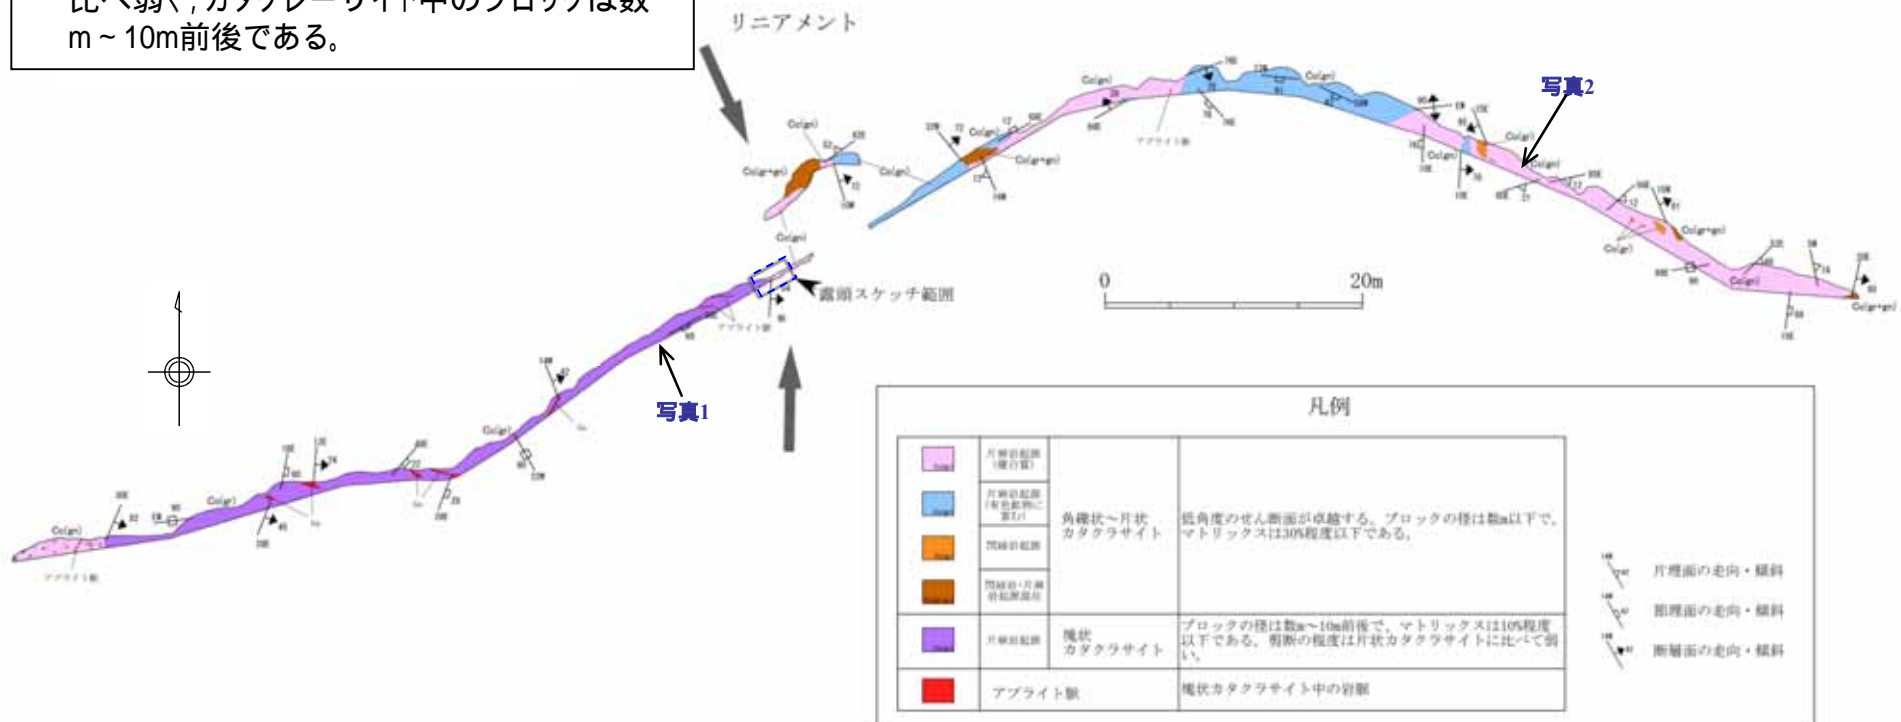
川上西方 露頭スケッチ

片麻岩起源 塊状カタクレーサイト		
	片麻岩起源 角礫状～片状 カタクレーサイト	低角度のせん断面が卓越する。ブロックの径は数m以下で、マトリックスは30%程度以下である。	
	閃緑岩起源		
	閃緑岩・片麻 岩起源凝結岩		
	片麻岩起源 塊状 カタクレーサイト	ブロックの径は数m～10m前後で、マトリックスは10%程度以下である。剪断の程度は片状カタクレーサイトに比べて弱い。	
	アブライト脈	塊状カタクレーサイト中の岩脈

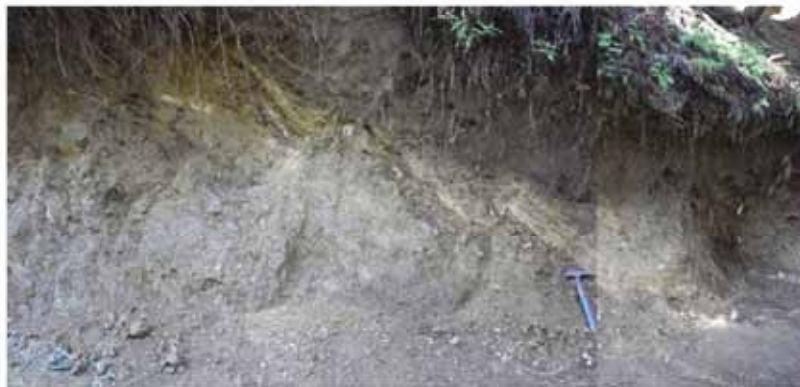
断層部の全景

- リニアメントを挟んで東側には片状カタクレーサイトと塊状カタクレーサイトが、西側には塊状カタクレーサイトが分布し、リニアメント直下には、これらのカタクレーサイトを境する断層及びこの断層を変位させる2条の断層が認められる。しかし、断層面はいずれも凹凸に富んだ不連続なものである。
- 片状カタクレーサイト及び塊状カタクレーサイトを境する断層は、断層面に沿って厚さ1cm以下の固結した灰白色細粒鉱物を挟在する。なお、これらを切る新期の断層面は認められない。
- リニアメント東側の片状カタクレーサイトは、片麻岩起源のカタクレーサイトが主体であり、低角度のせん断面が卓越している。また、カタクレーサイト中のブロックは、数m以下である。
- 西側の塊状カタクレーサイトは、片麻岩起源のカタクレーサイトからなり、変形の程度は片状カタクレーサイトに比べ弱く、カタクレーサイト中のブロックは数m~10m前後である。

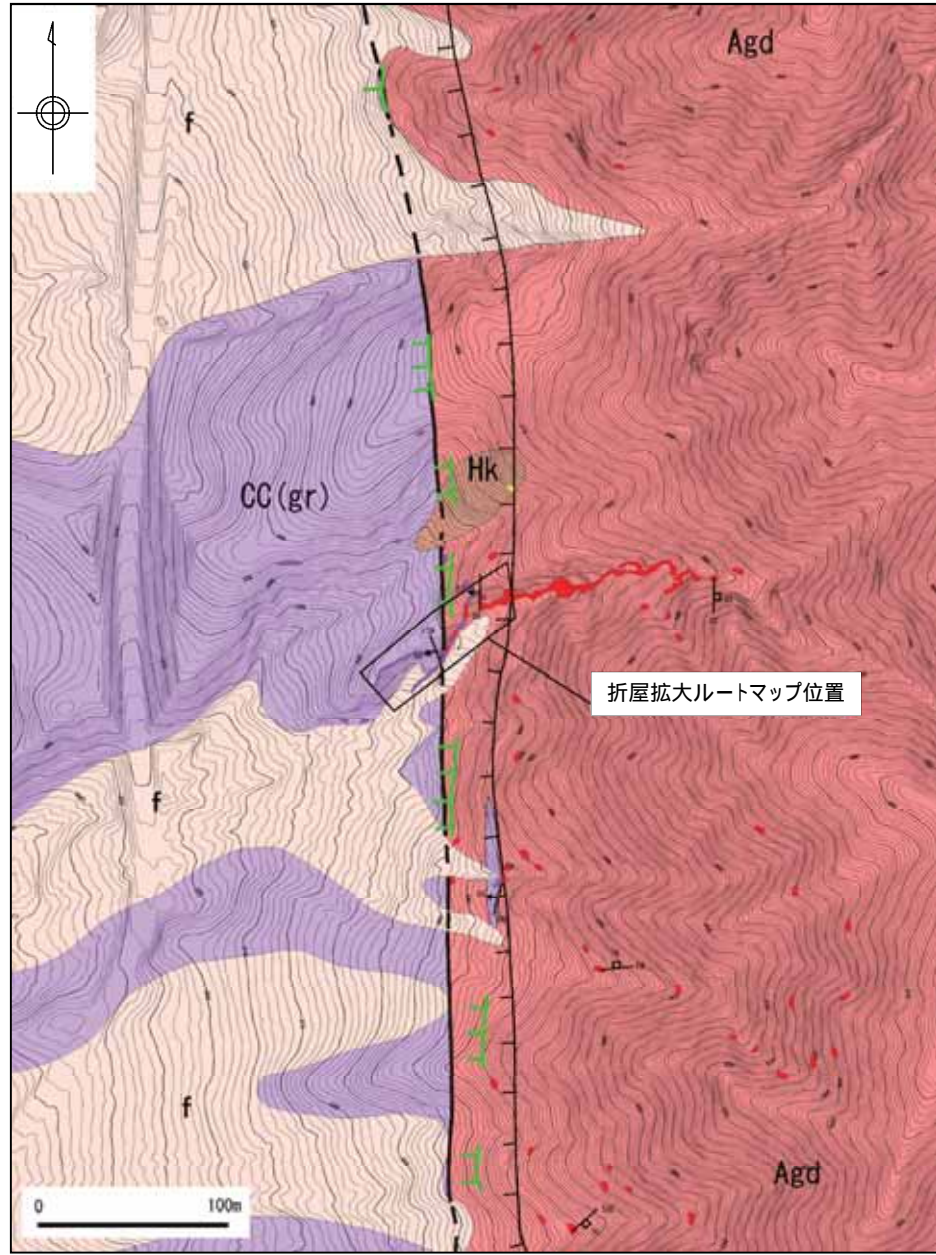
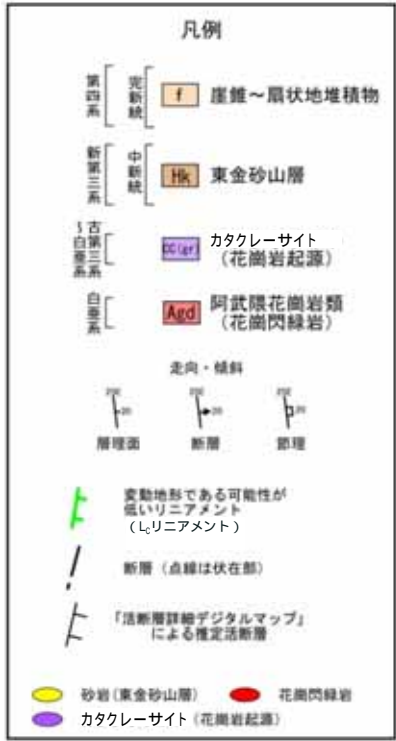
折屋拡大ルートマップ

- リニアメントを横断する連続露頭においてカタクレーサイトと阿武隈花崗岩類を境する断層が認められる。
- カタクレーサイトと阿武隈花崗岩類の境界は、複数の断層が分布する漸移的な断層として認められるが、いずれの断層も断層面が平面的でなく、破碎部は固結しており、これを切る新期の断層は認められない。

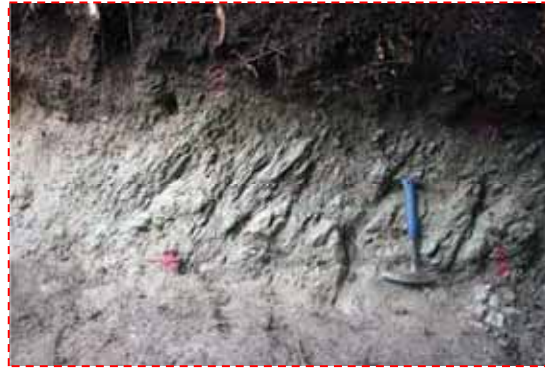
折屋 露頭 スケッチ

- カタクレーサイト中には、幅約40cm以下の粘土状破砕部が数条認められるが、破砕部は固結している。
- 境界である断層面は凹凸に富み連続性に乏しく、その走向はNNE - SSWで、50° ~ 80° 西に傾斜している。
- これらの破砕部を切る新期の断層は認められない。

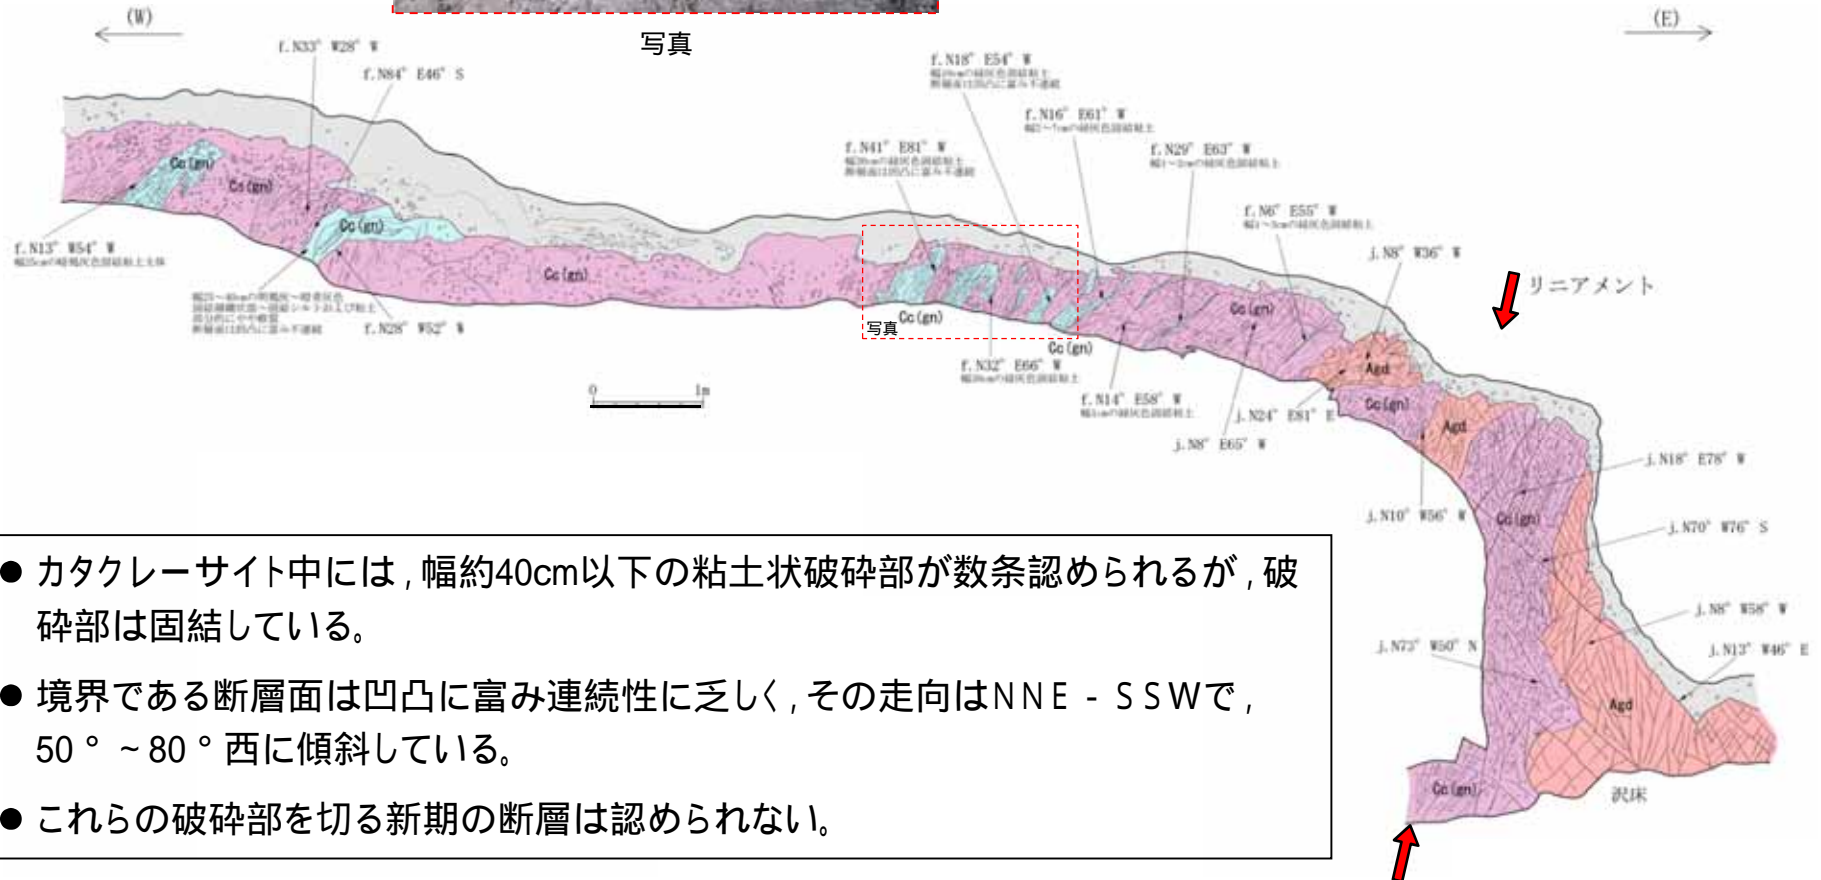
凡例			
	表土、斜面堆積物		岩片状破砕部 (カタクレーサイト)
	節理密集部		花崗閃緑岩健岩部 (阿武隈花崗岩類)
	花崗岩片	J. N24° E81° E	節理面の走向・傾斜
	粘土状破砕部 (カタクレーサイト)	J. N28° W52° W	断層面の走向・傾斜

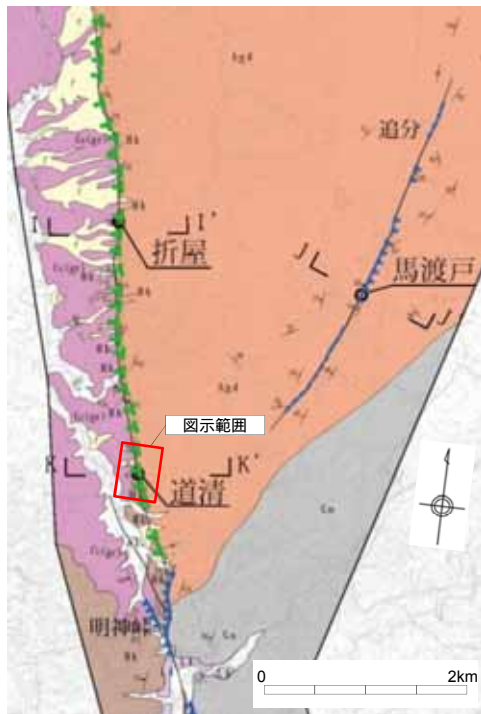
道清周辺の地質平面図

- リニアメントにほぼ一致して、阿武隈花崗岩類とカタクレーサイトを境する棚倉破砕帯東縁断層が認められる。
- 道清では、リニアメント付近で阿武隈花崗岩類とカタクレーサイトを境する棚倉破砕帯東縁断層が推定され、東金砂山層はこれらの地層を不整合に覆っている。
