**東海第二発電所
地盤(敷地周辺及び近傍の地質・地質構造)について
(補足説明資料)**

**平成29年10月18日
日本原子力発電株式会社**

1. 敷地周辺陸域の断層(補足説明)
 - (1) 棚倉破砕帯西縁断層(の一部)

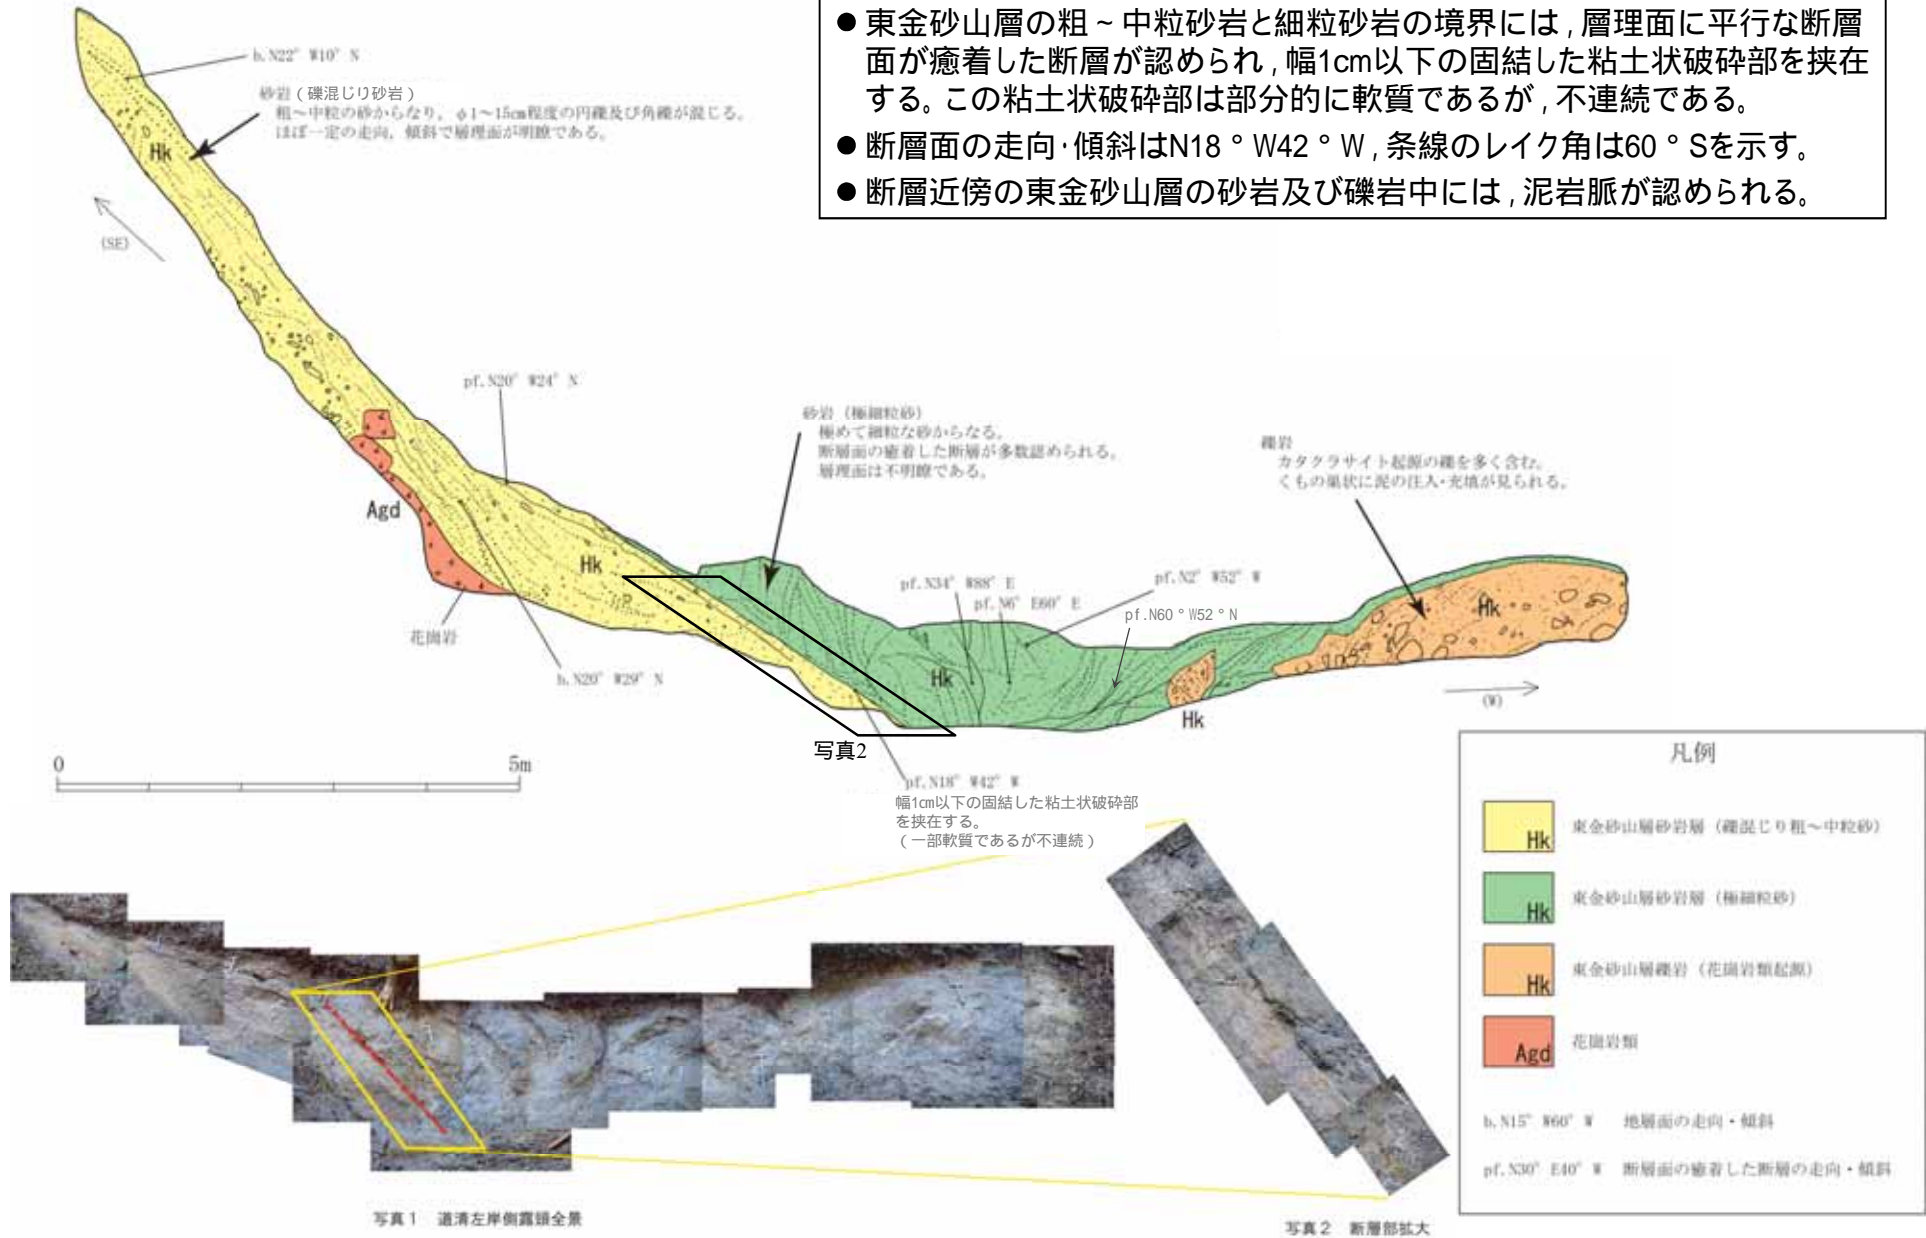
道清 露頭 スケッチ

- 東金山層の粗～中粒砂岩と細粒砂岩の境界には、層理面に平行な断層面が癒着した断層が認められ、幅1cm以下の固結した粘土状破碎部を挟在する。この粘土状破碎部は部分的に軟質であるが、不連続である。
- 断層面の走向・傾斜はN18°W42°E、条線のレイク角は60°Sを示す。
- 断層近傍の東金山層の砂岩及び礫岩中には、泥岩脈が見られる。

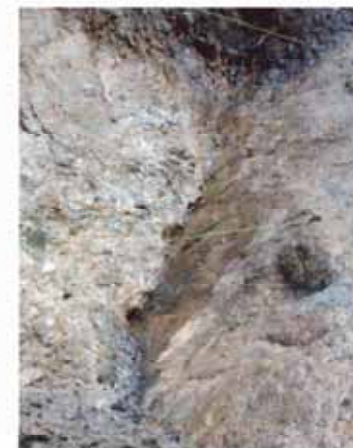
写真2 断層部拡大

- 東金砂山層の極粗粒砂岩と礫岩の境界には、層理面に平行な断層面の癒着した断層が認められ、幅1cm~3cmの固結した粘土状破砕部を挟在する。この粘土状破砕部は部分的に軟質で不連続である。
- 断層面の走向・傾斜はN18°W50°W、条線のレイク角は60°Sを示す。
- 断層近傍の東金砂山層の礫岩中には、細粒砂脈が認められる。
- これらを切る新期の断層面は認められない。

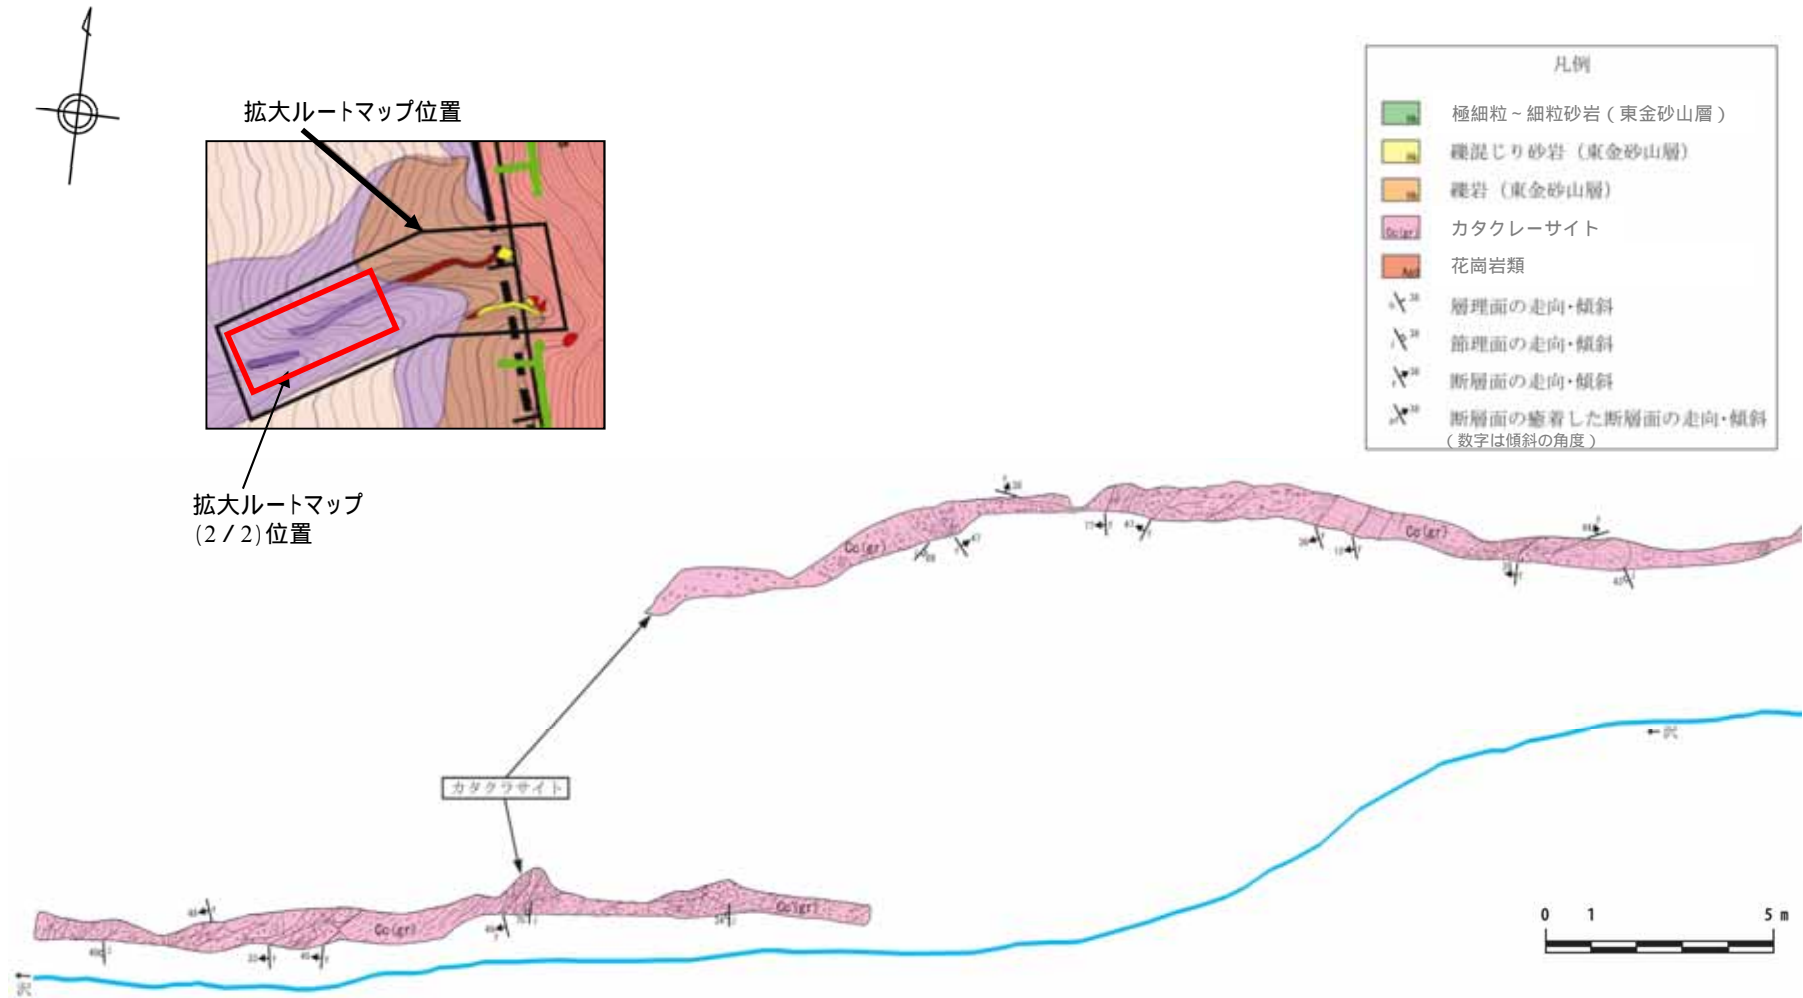
道清拡大ルートマップ(2/2)

カタクレサイト中には複数の断層が認められるが、いずれも破砕部は固結している。

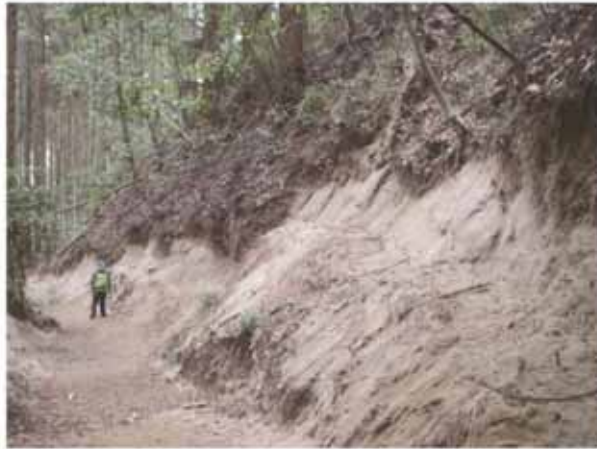
ルート南部～中央部の露頭状況
西へ25～40度傾斜する東金砂山層が露出している。

- リニアメントの延長部の南西側には東金砂山層の砂岩及び礫岩が西ないし南側へ25°程度傾斜して分布しており、北東側には竹貫変成岩類の片麻岩が分布する。
- 東金砂山層は竹貫変成岩類との不整合面付近でやや急傾斜となり、小規模な変位をもたらす断層面の癒着した断層が卓越している。

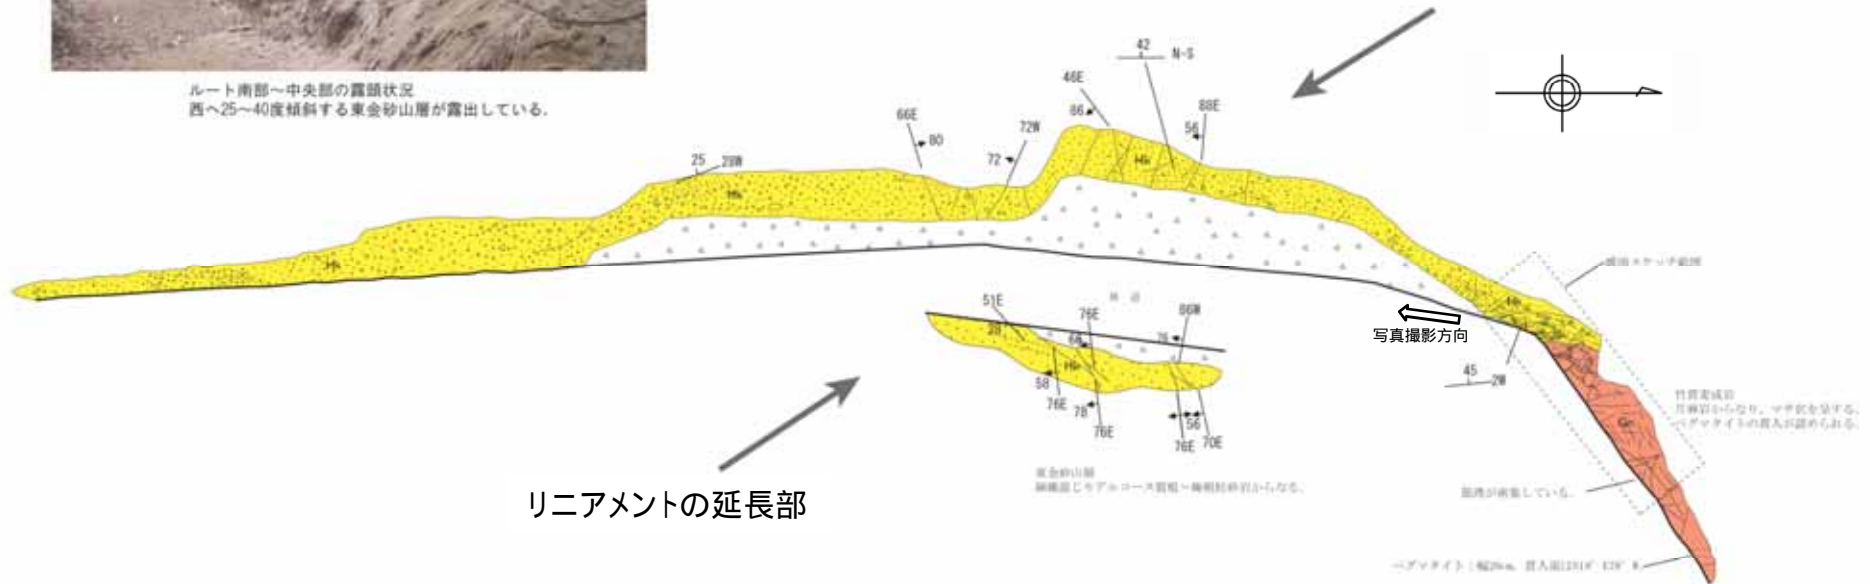
小妻町 露頭スケッチ

東金砂山層は竹貫変成岩類との不整合面付近でやや急傾斜になり、断層面が癒着した断層が卓越している。

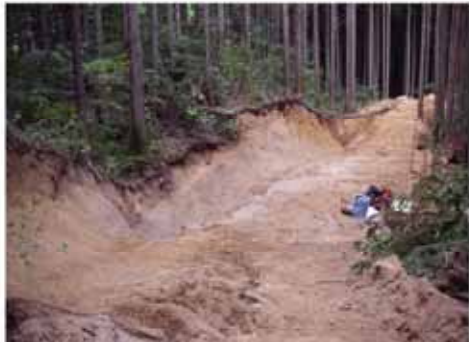
写真1 トレンチ全景(南西端から撮影)

- 「活断層詳細デジタルマップ(2002)」で示されている推定活断層を横断して掘削したトレンチの壁面には、東金砂山層の礫岩が西に緩く傾斜して分布している。
- 礫岩には、破砕帯や急傾斜構造は認められない。

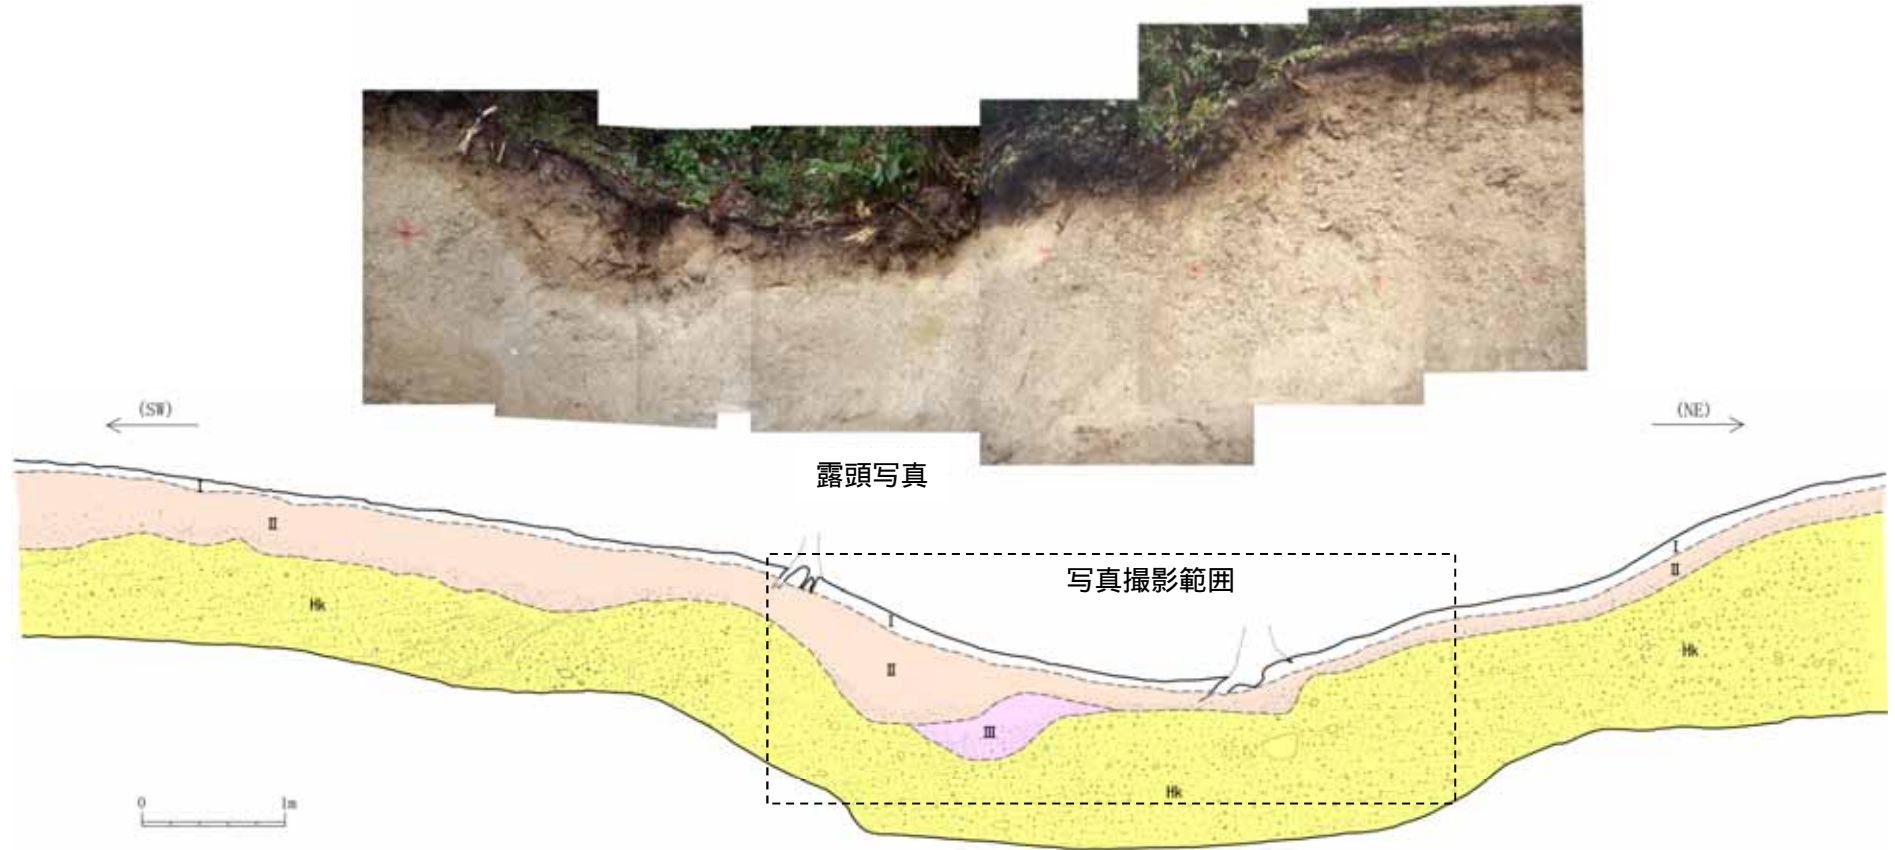
小妻町 尾根部トレンチ拡大スケッチ

- 鞍部直下では，チャンネル状に堆積する崖錐堆積物が認められるが，東金砂山層礫岩及び崖錐堆積物中に断層運動を示唆する変形構造は認められない。
- 東金砂山層礫岩中には，不明瞭ではあるが部分的に緩い傾斜の堆積粒子の配列が認められる。

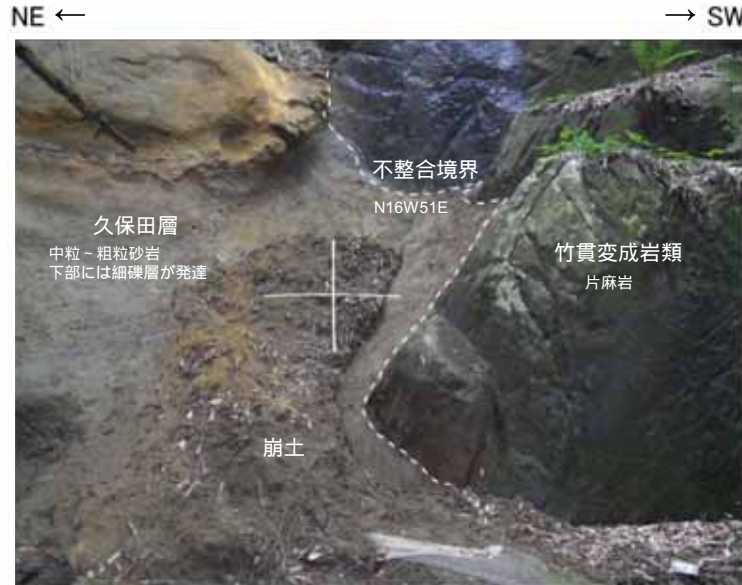
不整合露頭 全景写真

- ・久保田層と竹貫変成岩類との境界に破砕は認められず不整合関係で接する。
- ・不整合面は、竹貫変成岩類の片理及び節理に沿って大きく凹凸している。
- ・久保田層は中粒～粗粒砂岩からなり、下部には細礫層を伴う。
- ・竹貫変成岩類は片麻岩からなる。

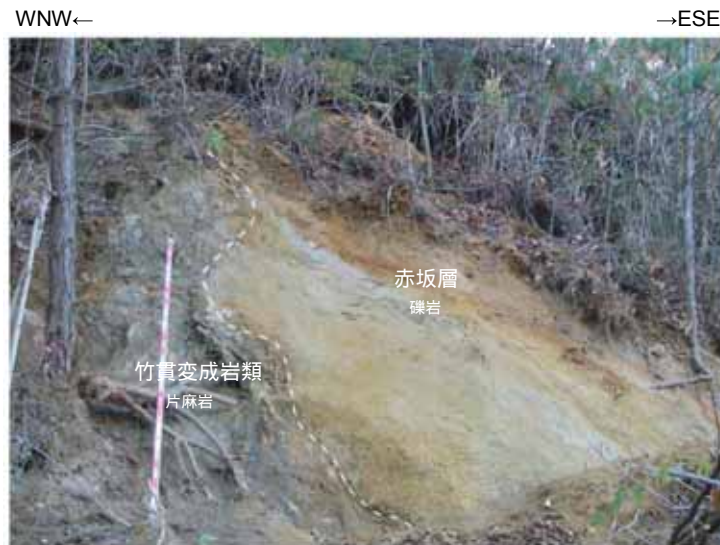
不整合露頭 全景写真

- 不整合露頭
- ・赤坂層と竹貫変成岩類との境界に破碎は認められず不整合関係で接する。
 - ・不整合面は、凹凸しているが、概ね走向傾斜は、N18W58Wを示す。
 - ・赤坂層は砂岩、礫岩からなり、凝灰岩の薄層を伴う。
 - ・竹貫変成岩類は片麻岩からなる。

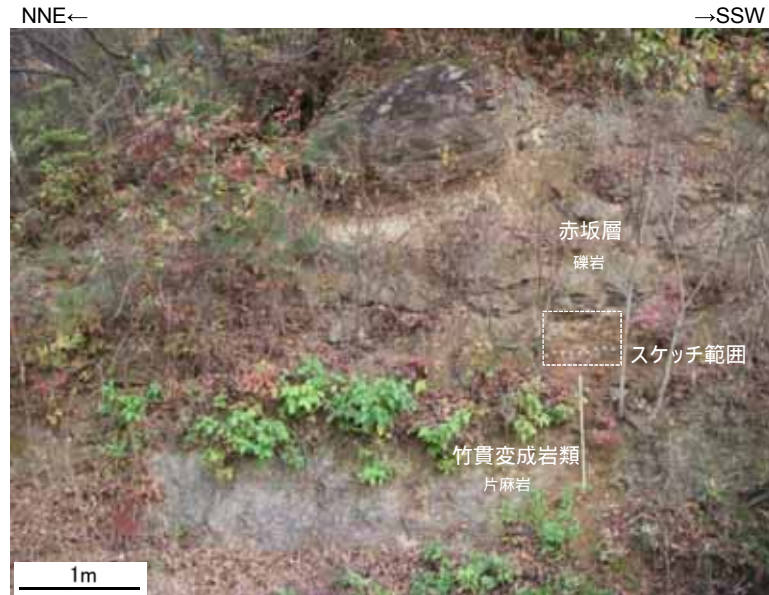
不整合露頭 全景写真

- ・赤坂層と竹貫変成岩類との境界に破碎は認められず不整合関係で接する。
- ・不整合面は、凹凸しているが、概ね走向傾斜は、N76E10Nを示す。
- ・赤坂層は砂岩、礫岩からなる。
- ・竹貫変成岩類は片麻岩からなる。

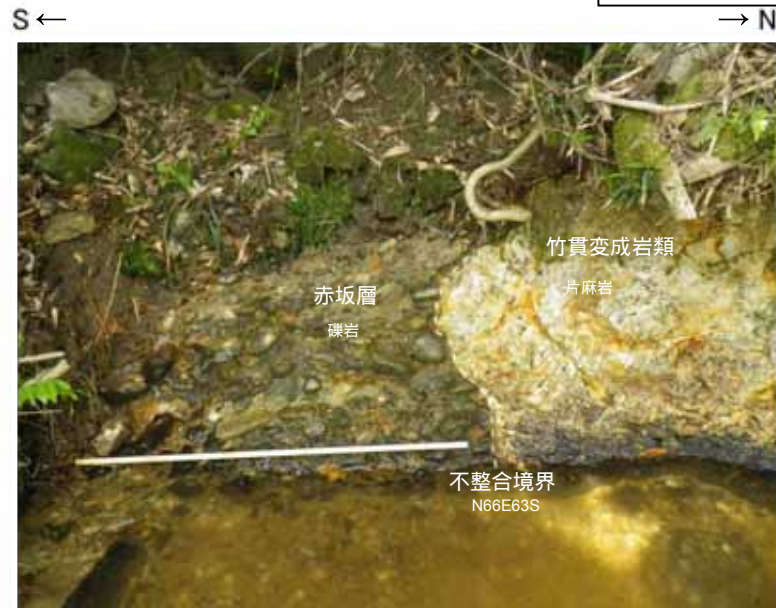
不整合露頭 全景写真

- 不整合露頭
- ・赤坂層と竹貫変成岩類との境界に破碎は認められず不整合関係で接する。
 - ・不整合面は、凹凸しているが、概ね走向傾斜は、N66E63Sを示す。
 - ・赤坂層は円礫岩からなる。
 - ・竹貫変成岩類は片麻岩からなる。

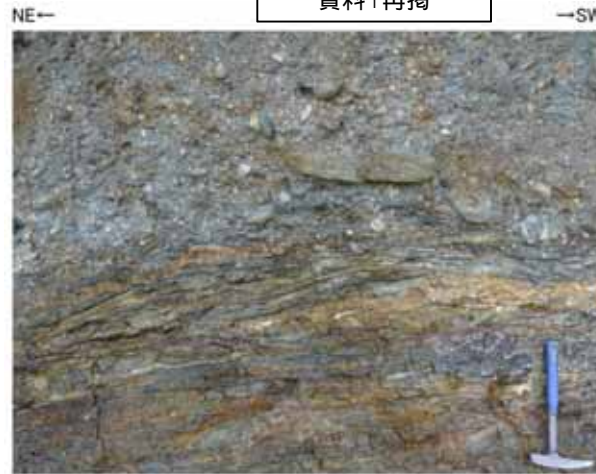
不整合露頭 全景写真

- ・赤坂層と竹貫変成岩類との境界に破碎は認められず不整合関係で接する。
- ・不整合面は、竹貫変成岩類の片理に沿って細かく凹凸し入り組んでいる。
- ・赤坂層は円礫岩からなる。
- ・竹貫変成岩類は片麻岩からなる。

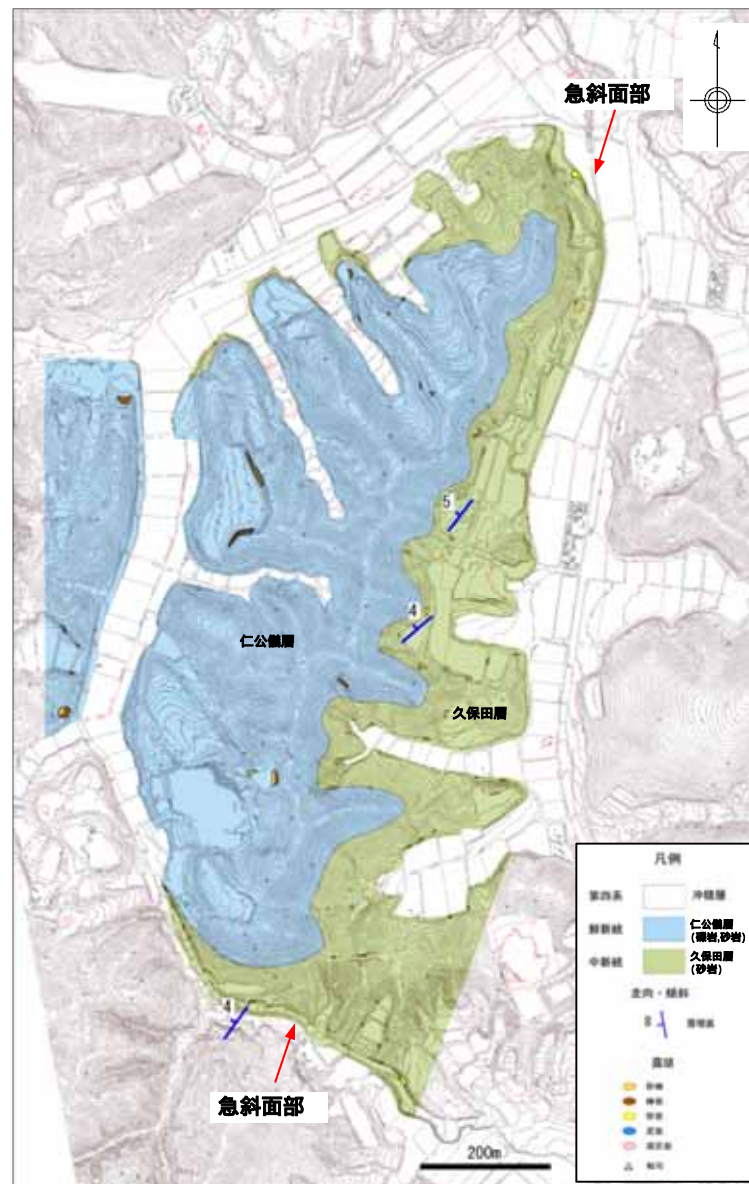
殿山西方の地質平面図

殿山西方の急斜面部周辺について、地表地質調査を実施した。

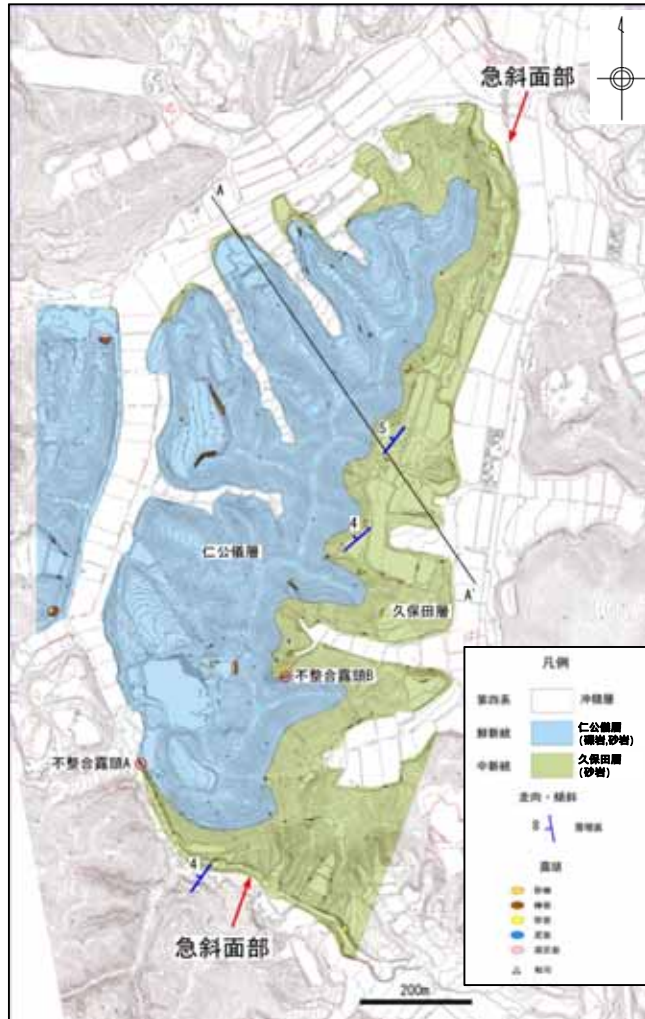
殿山西方の地質平面図

- ・ 島本ほか(1998)によると当該地点は主に砂岩からなる中新統の久保田層が分布し、その上位を主に礫岩及び砂岩からなる鮮新統の仁公儀層が傾斜不整合で覆うとされており、断層は指摘されていない。
- ・ 地質調査によっても上記と整合する結果が得られており、この地点の地質は、久保田層の砂岩とそれを不整合に覆う仁公儀層の礫岩、砂岩等からなる。仁公儀層の層理面は全体にほぼ水平~緩く西方に傾斜しており、久保田層は全体に緩く西方に傾斜している。
- ・ 急斜面の位置は仁公儀層の礫岩の分布の東端にほぼ一致しており、硬質な仁公儀層の礫岩と下位の軟質な久保田層の砂岩との境界が緩やかに西方に傾斜していることに起因する差別侵食地形(ケスタ地形)と考えられる。

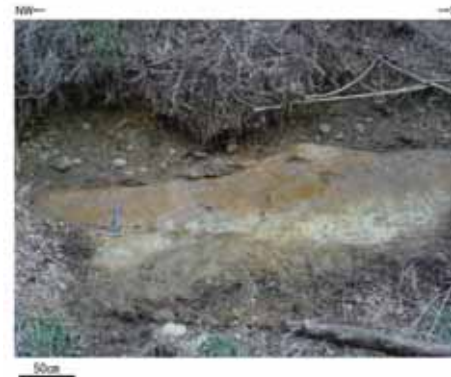
不整合露頭A 全景写真

- ・仁公儀層と久保田層との境界に破碎は認められず不整合関係で接する。
- ・不整合面は、概ね西方に緩く傾斜するが凹凸している。
- ・仁公儀層は円礫岩からなる。
- ・久保田層は主に細粒砂岩からなり、上部に泥岩、下部に砂質軽石凝灰岩を伴う。

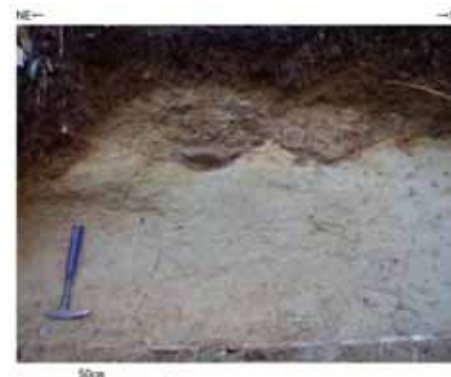
不整合露頭B 全景写真

- ・仁公儀層と久保田層との境界に破碎は認められず不整合関係で接する。
- ・不整合面は、全体として水平であるが非常に凹凸している。
- ・仁公儀層は円礫岩からなる。
- ・久保田層は細粒砂岩からなる。

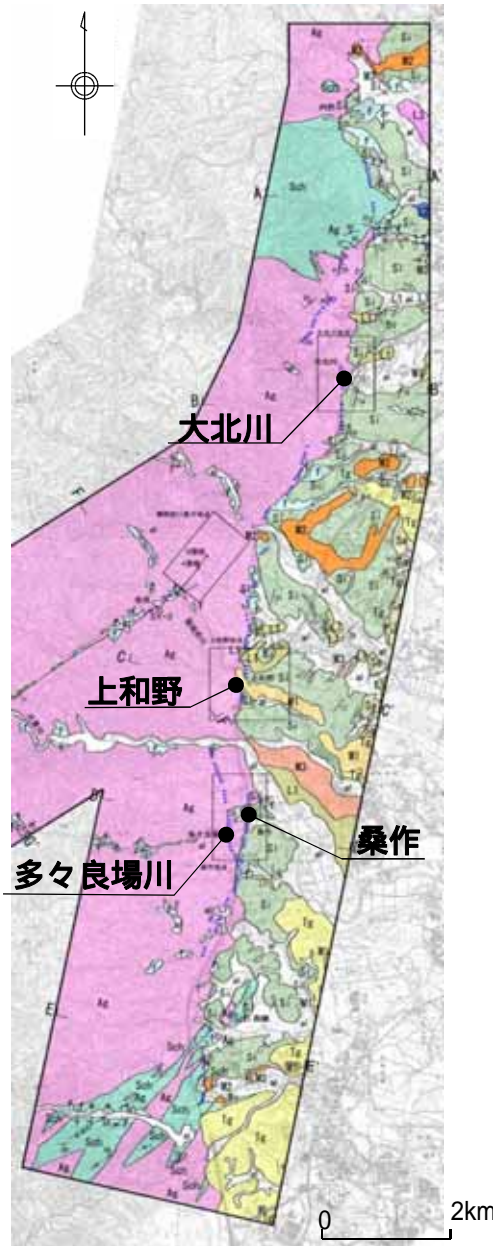
関口 - 黒磯リニアメントは、ほとんどが日立変成岩類等及び阿武隈花崗岩類と漸新統の白水層群との地層境界にほぼ一致しており、主としてこれらの侵食に対する抵抗性の差を反映した断続的で不鮮明な三角状の急斜面等によるものと判断した。

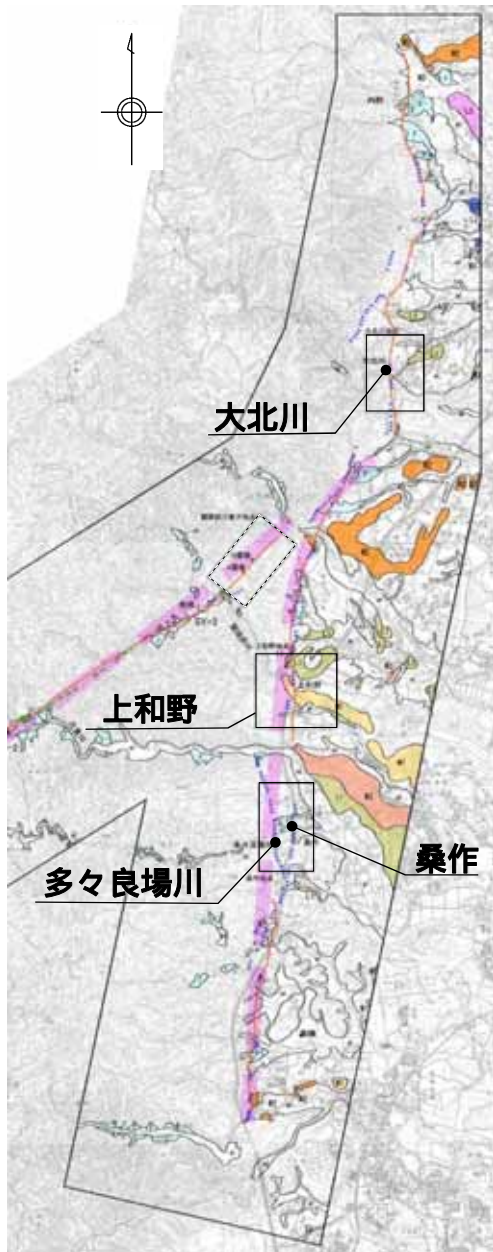
変動地形学的調査結果(全体)

- 判読されたりニアメントはいずれもL_Dランクで、断続的で不鮮明な三角状の急斜面として認められ、東側が低い。
- 上和野のりニアメント付近に分布するM1段丘面については、地形分析の結果、りニアメントは認められない。

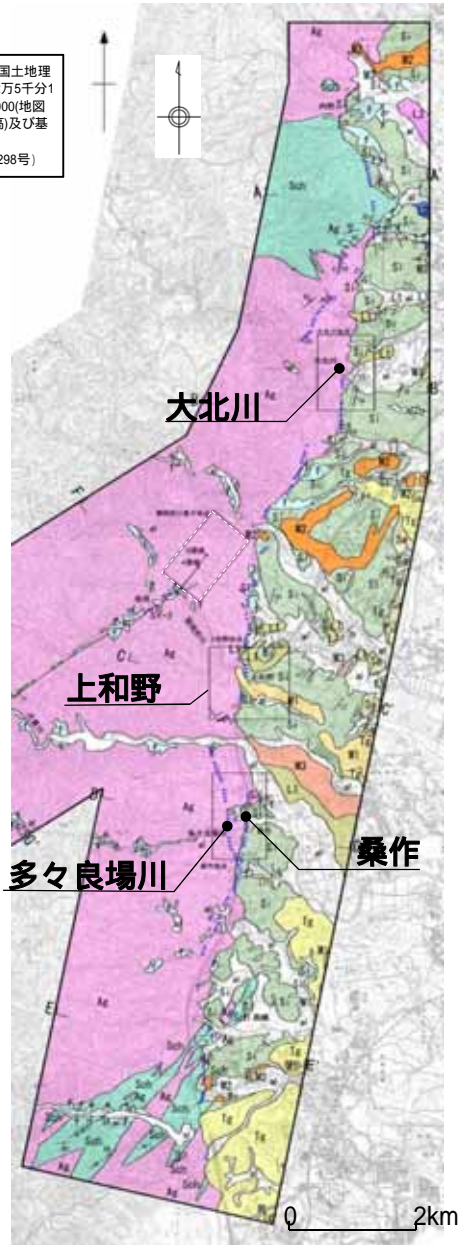
判読されたりニアメント周辺には、先白亜系の日立変成岩類等、白亜系の阿武隈花崗岩類、古第三系漸新統の白水層群、新第三系中新統の多賀層群、第四系の段丘堆積物等が分布している。

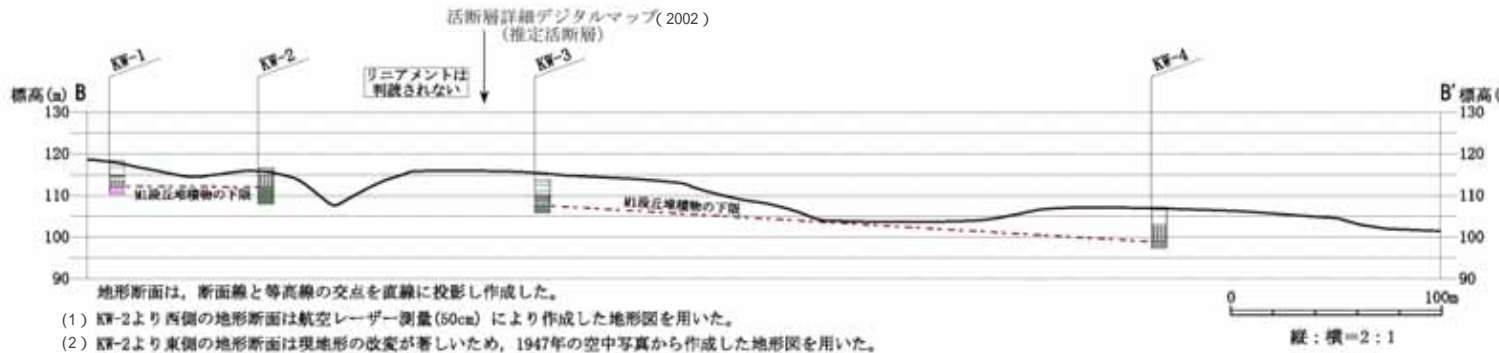
- 地形断面は、断面線と等高線の交点を直線に投影し作成した。
- (1) KW-2より西側の地形断面は航空レーザー測量(50cm)により作成した地形図を用いた。
 - (2) KW-2より東側の地形断面は現地形の改変が著しいため、1947年の空中写真から作成した地形図を用いた。

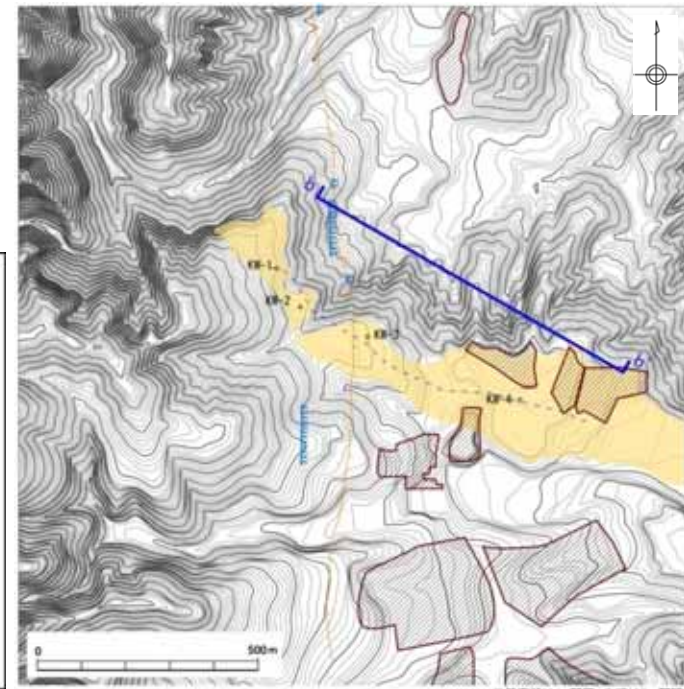
空中写真(国土地理院, 1947年米軍撮影)から作成した地形図

- 空中写真から作成した地形断面によれば, KW-3及びKW-4付近のM1面は東に緩やかに傾斜している。
- また, ボーリング調査結果によれば, M1段丘堆積物基底は地形とおおむね調和的である。

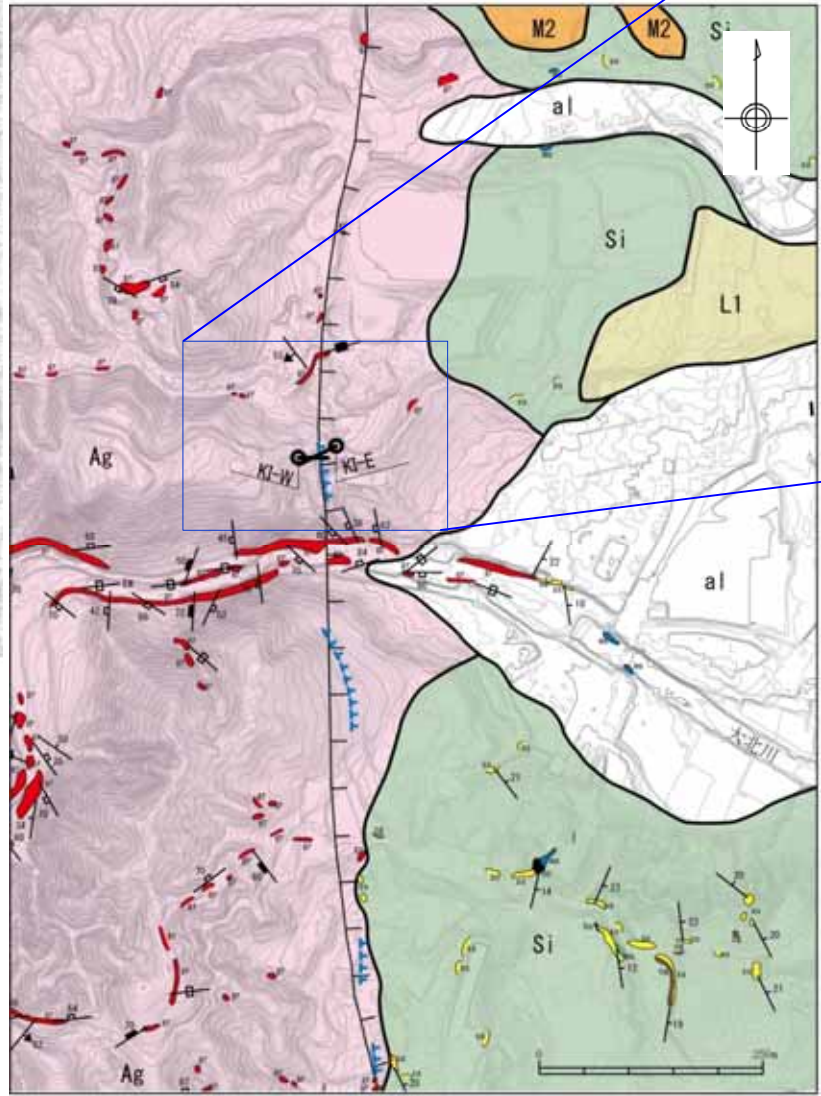
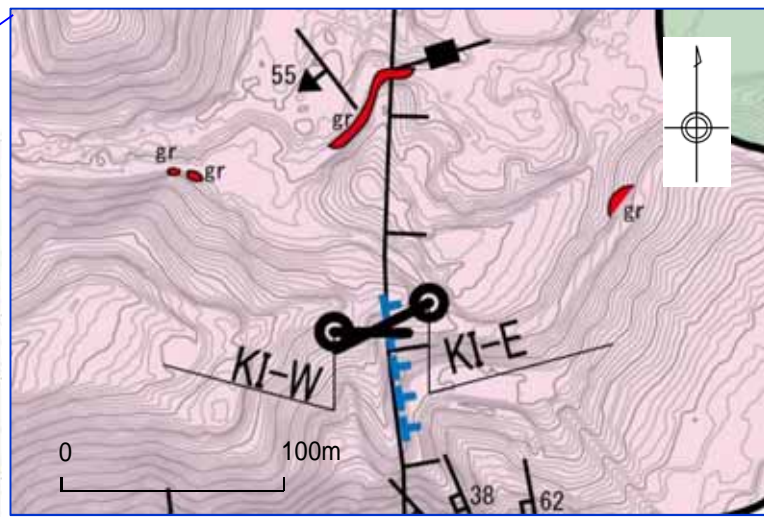
大北川 地質断面図及びボーリング調査結果(破碎部の性状)

- 確認された断層破砕部は、KI-W孔の27m付近 (27.05 ~ 27.11m) のみである。
- 破砕部は白色部と淡緑色部に区分され、淡緑色部に不規則に白色部を含む。

- X線分析によると、淡緑色部は、主として石英、カリ長石、斜長石及び方解石、白色部は石英及び方解石からなる。
- 破碎部は全体に固結しており、これを切断する新期の断層面は認められない。

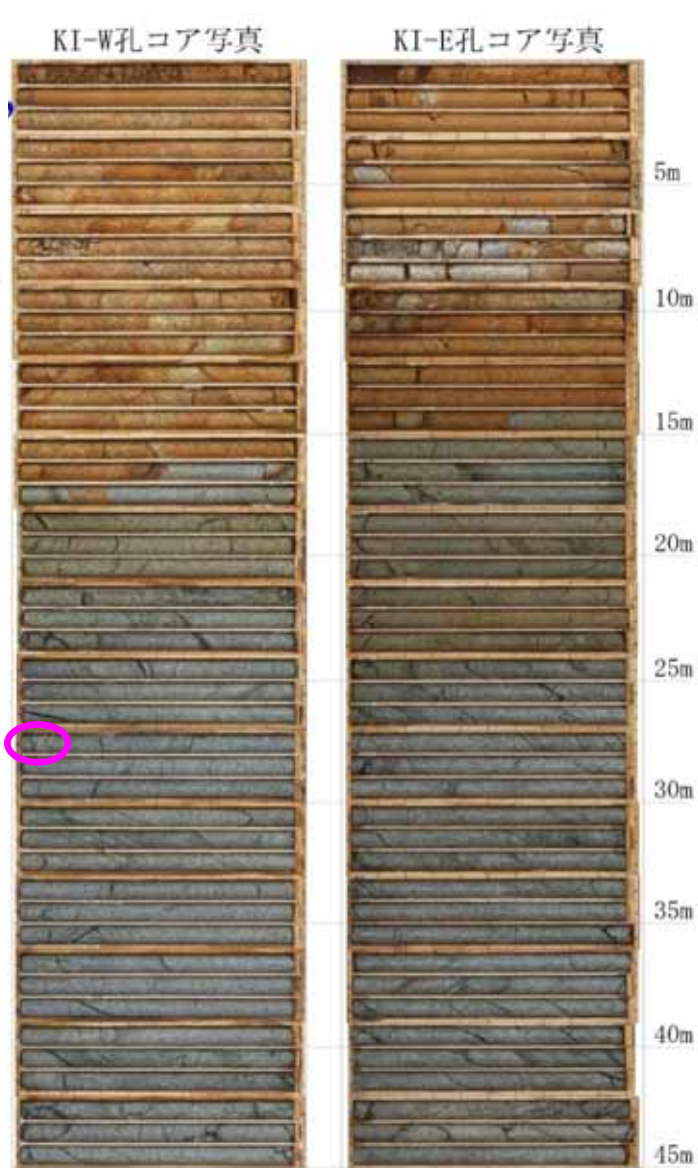
大北川付近地質断面図

○ : 破砕部

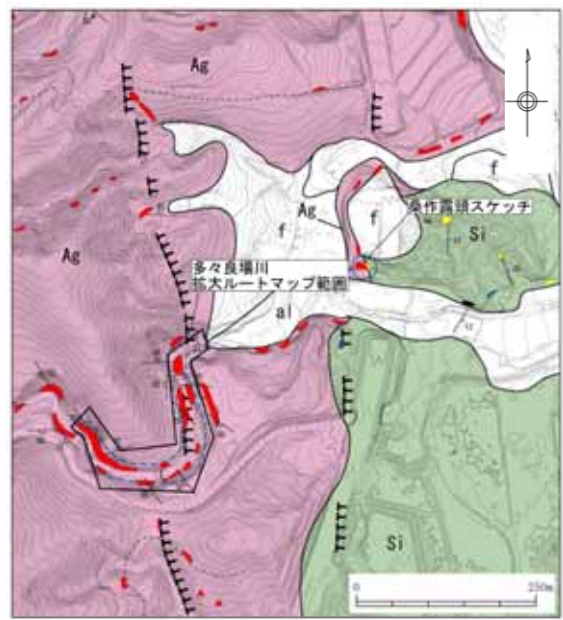
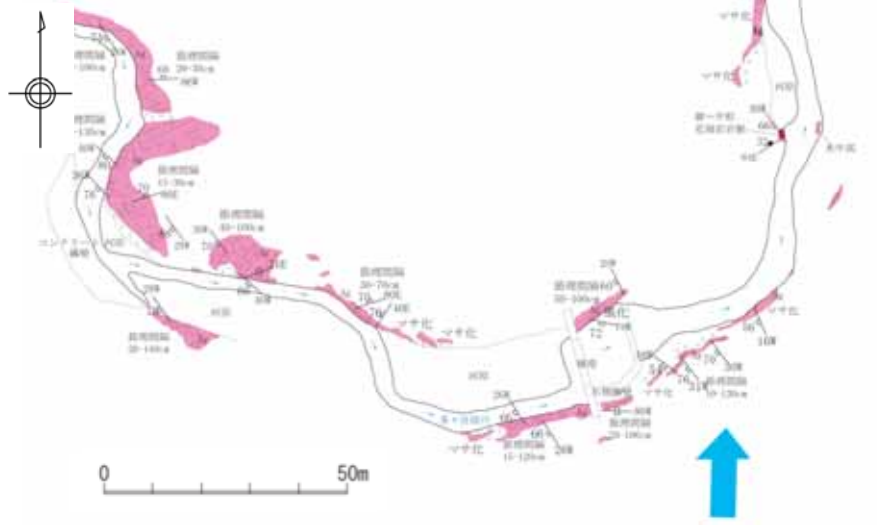
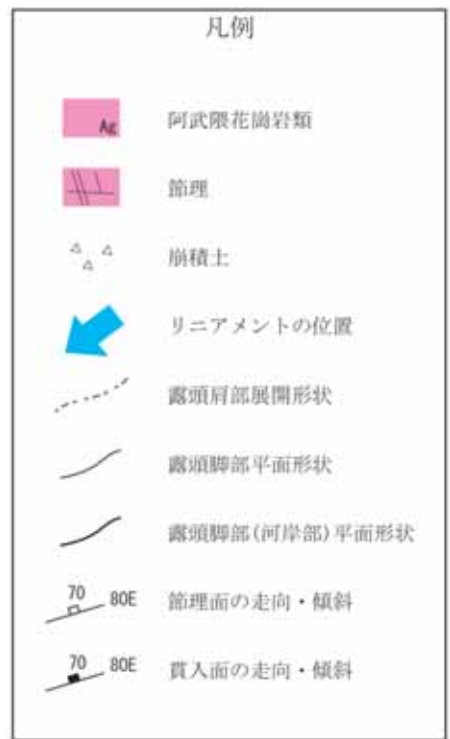
多々良場川拡大ルートマップ(1 / 3)

- リニアメントを横断して多々良場川が流下しており、その両岸に阿武隈花崗岩(黒雲母中粒花崗岩)の健岩露頭がほぼ連続して分布している。
- リニアメント直下付近に露出する阿武隈花崗岩も健岩露頭からなり、断層破碎部は認められない。
- 阿武隈花崗岩は主にNW - SE走向、W傾斜の節理が発達している。

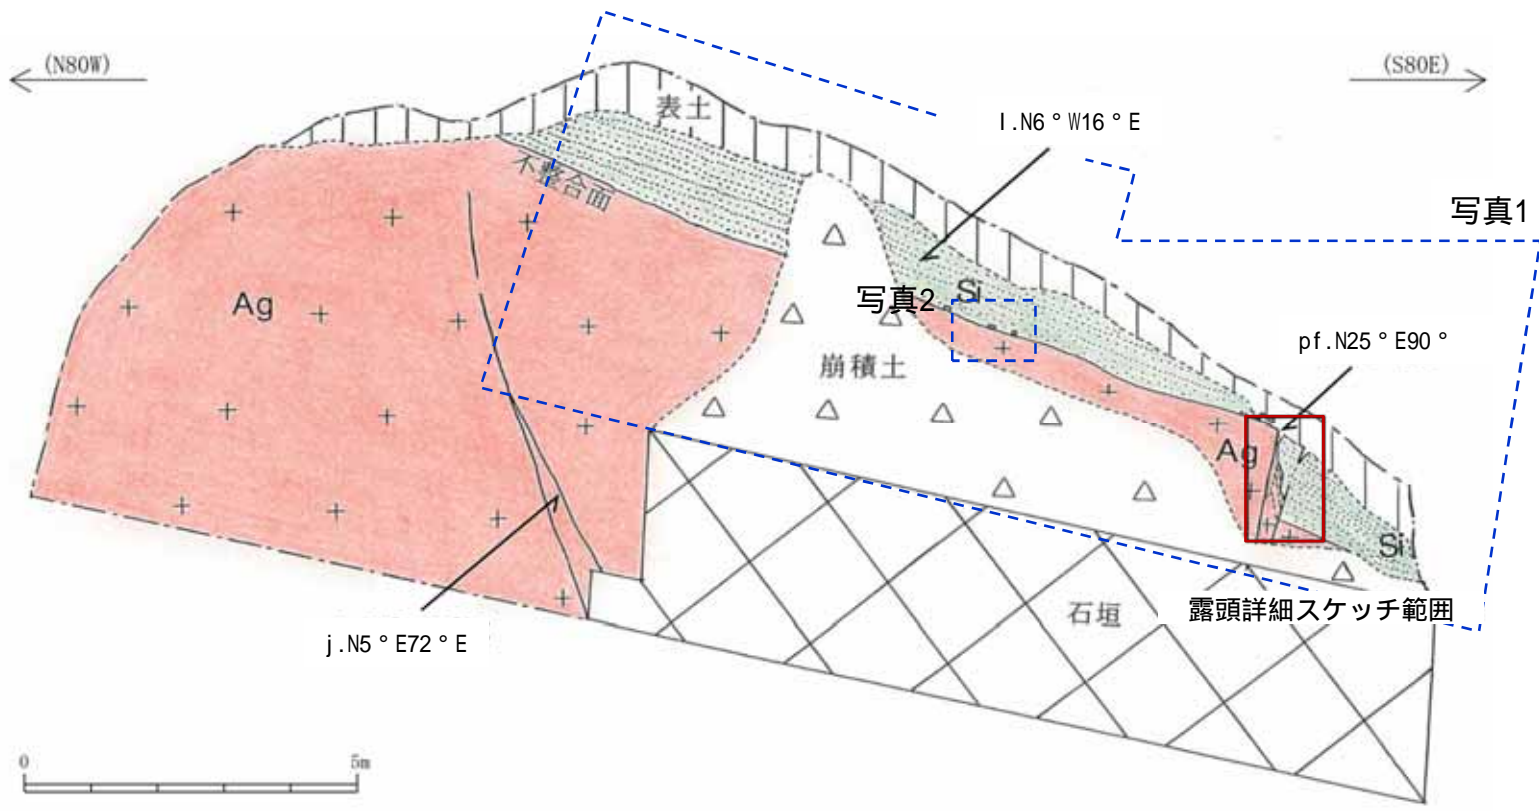
桑作 露頭スケッチ

- Si 細粒砂岩(白水層群石城層)
- + Ag 黒雲母花崗閃緑岩(阿武隈花崗岩類)

- j.N5°E72°E 節理の走向・傾斜
- Pf.N25°E90° 断層面の癒着した断層面の走向・傾斜
- l.N6°W16°E 葉理面の走向・傾斜

- 阿武隈花崗岩類を古第三系下部漸新統の白水層群の細粒砂岩が、緩い東傾斜の不整合面で覆っている。
- 露頭の東端には不整合面を切る東落ちの断層が認められるが、走向方向がリニアメントと斜交し、変位量は1m程度の小規模なものである。

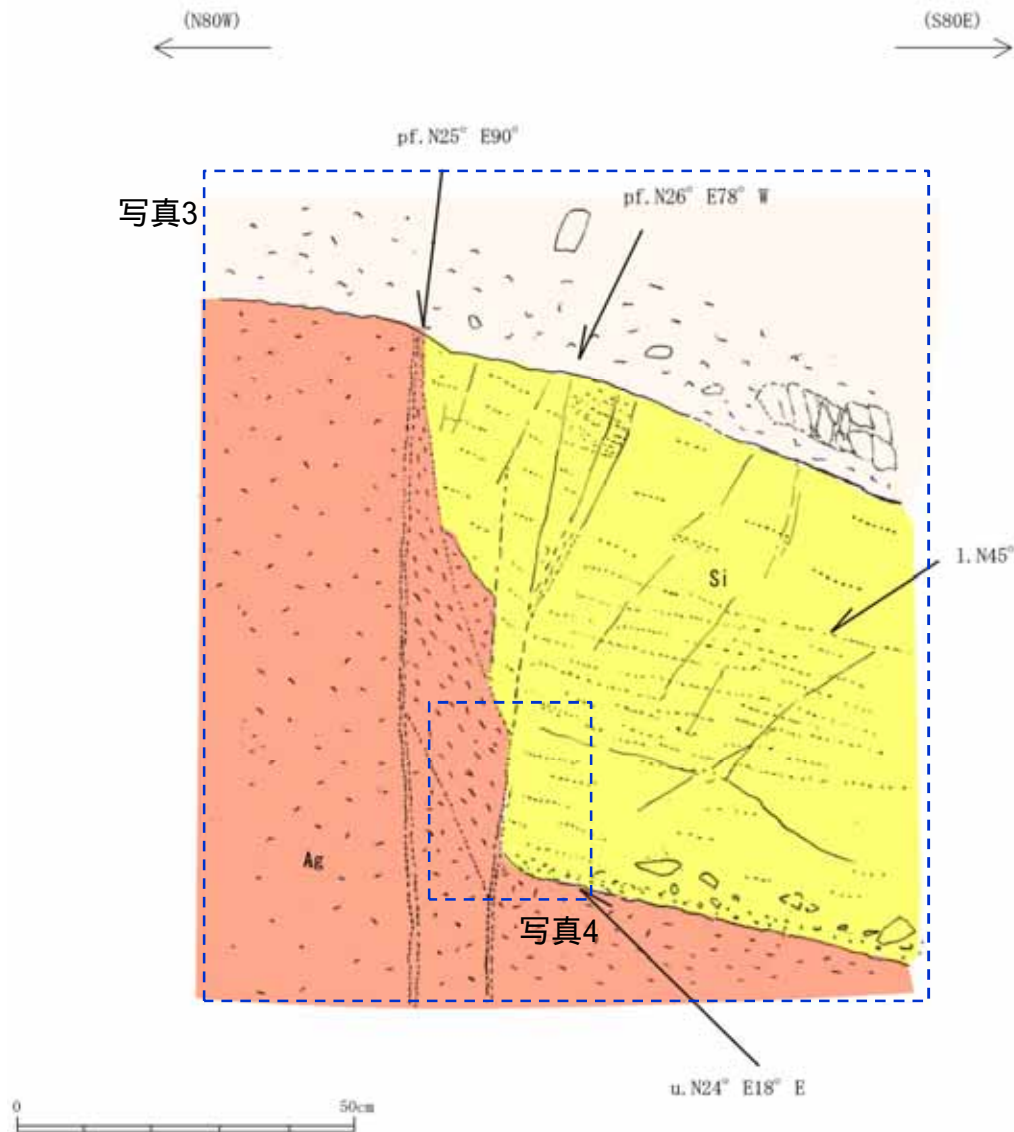
桑作 露頭詳細スケッチ

- 桑作の露頭においては、阿武隈花崗岩類と白水層群の不整合面が認められる。
- 本露頭では小規模な断層は認められるが、断層面は癒着している。

凡例	
	崖錐堆積物
	礫混じり細粒砂岩 (白水層群石城層)
	黒雲母花崗閃緑岩 (阿武隈花崗岩類)
pf. N25° E90°	断層面の癒着した断層面の走向・傾斜
l. N45° E17° E	葉理面の走向・傾斜
u. N24° E18° E	不整合面の走向・傾斜

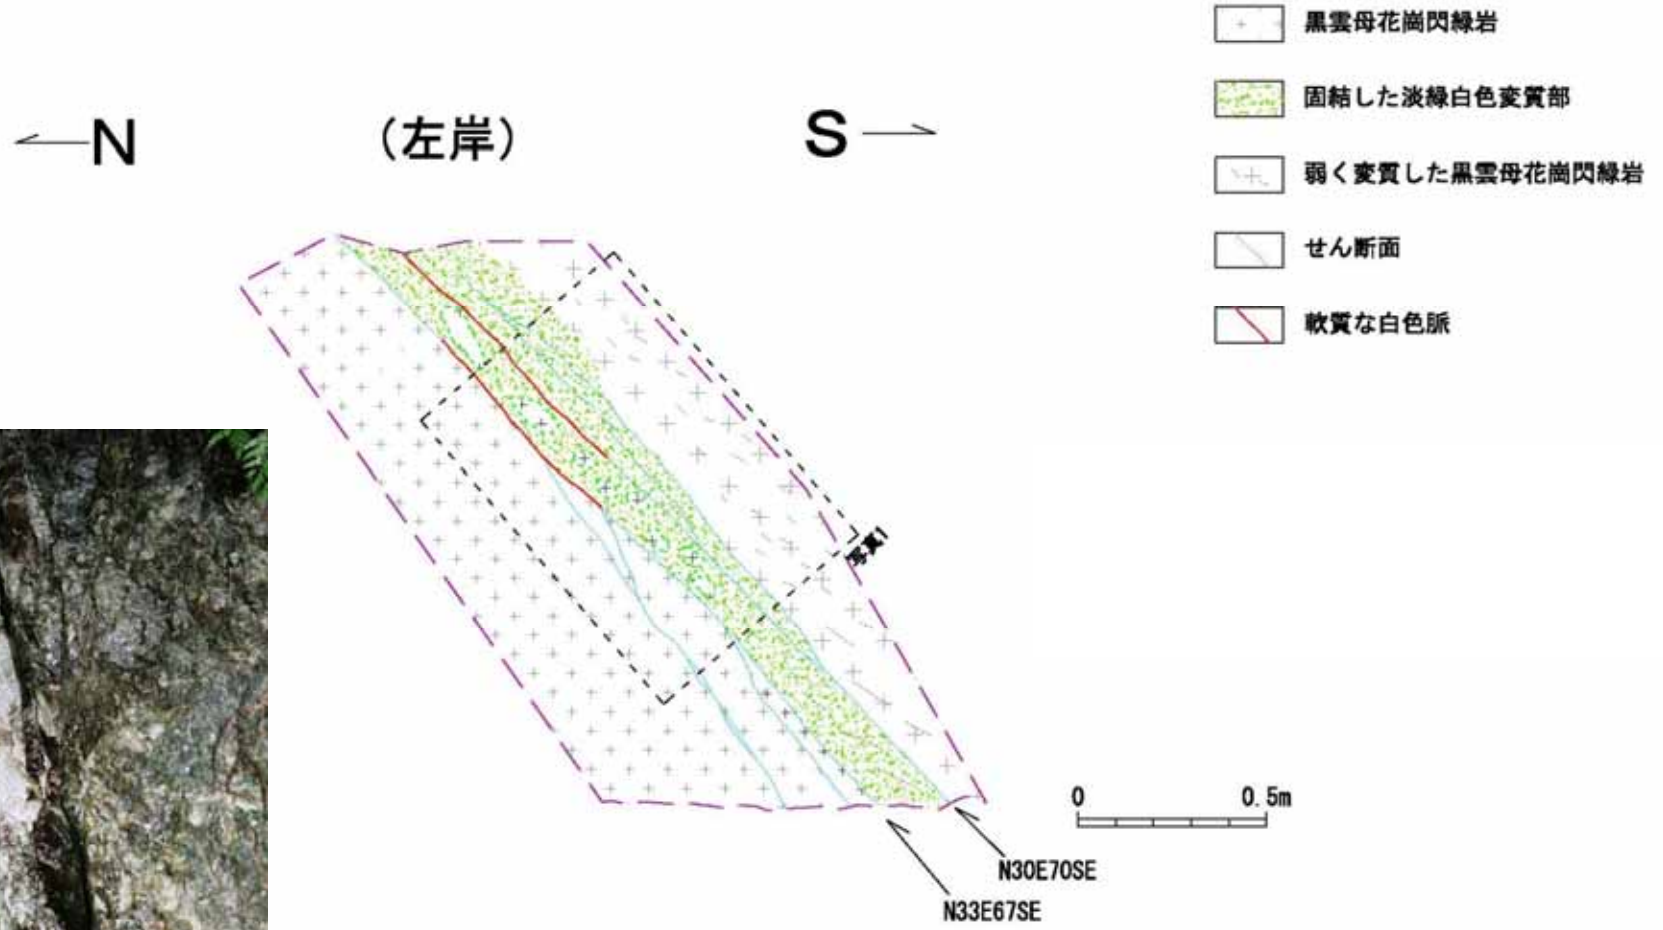
関根前川東方約400mのA露頭 露頭スケッチ

- 黒雲母花崗閃緑岩に、固結した淡緑白色変質部が約15～30cmの幅で認められる。
- 黒雲母花崗閃緑岩と変質部との境界部にはせん断面が認められるが、黒雲母花崗閃緑岩中のせん断面に分岐する。また、部分的に薄く軟質な白色脈が伴われるが、連続しない。
