**東海第二発電所
地盤(敷地周辺及び近傍の地質・地質構造)について
(補足説明資料)**

**平成29年10月18日
日本原子力発電株式会社**

1. 敷地周辺陸域の断層(補足説明)
 - (1) 棚倉破砕帯西縁断層(の一部)

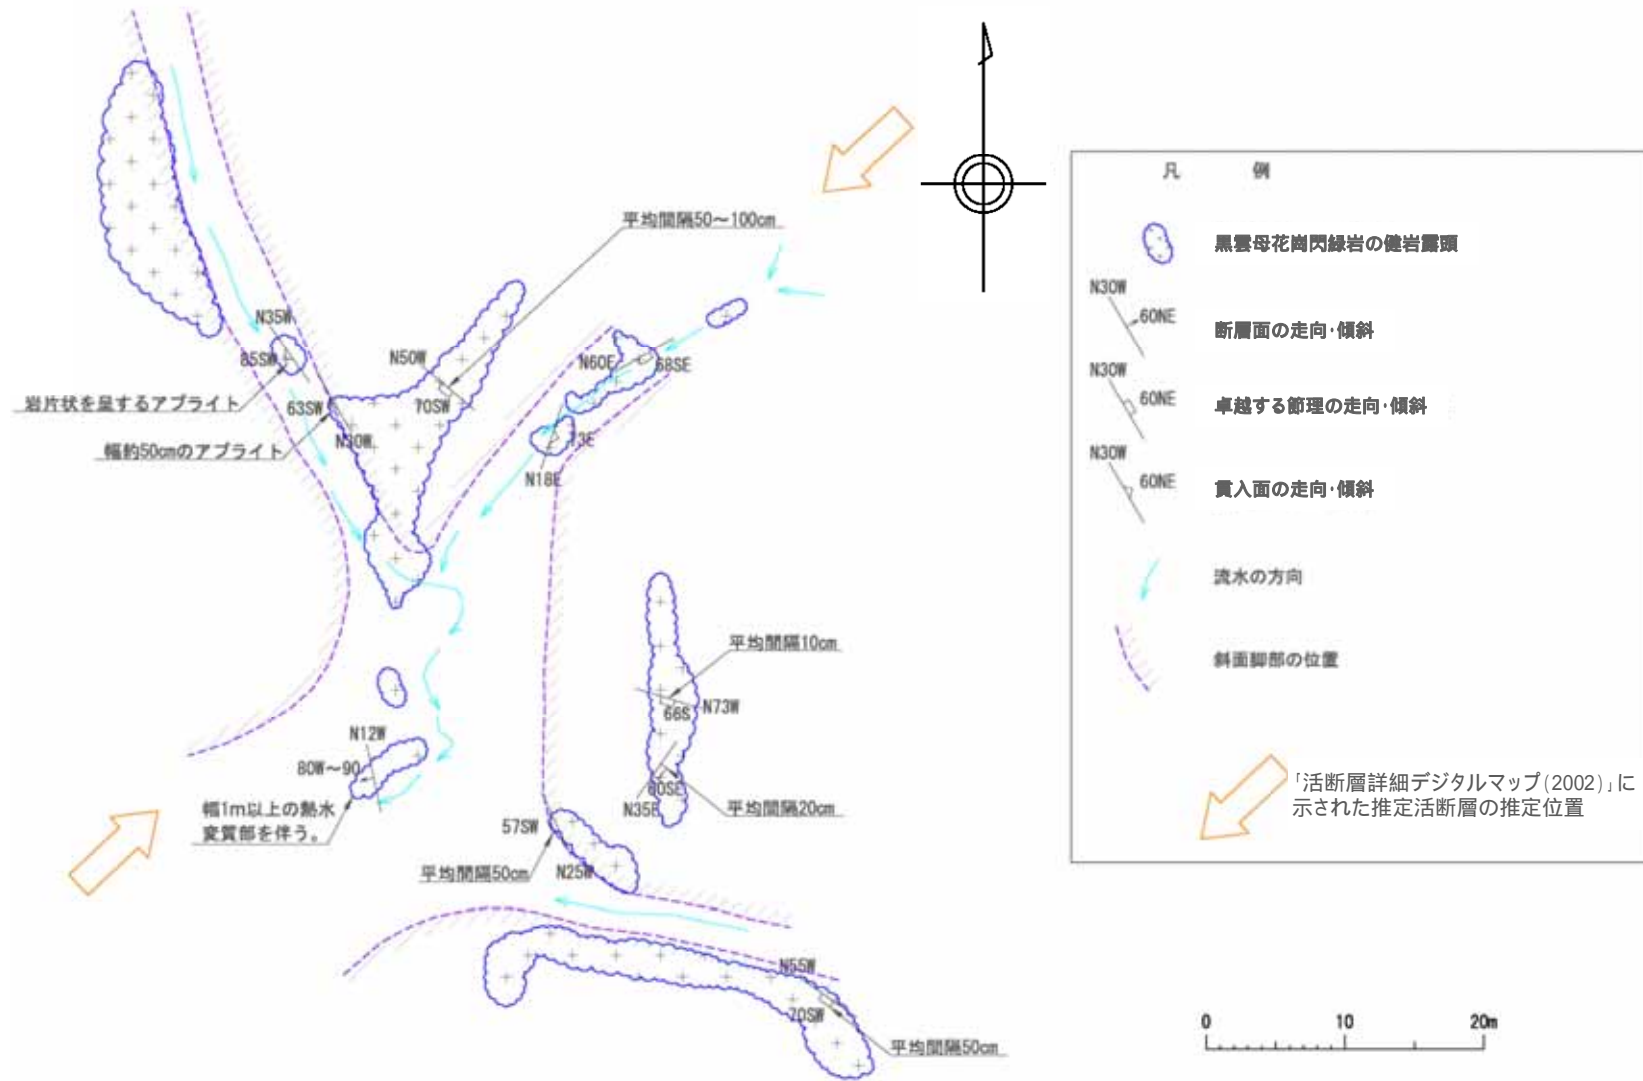
関根前川東方約700m B露頭付近拡大ルートマップ

リニアメントと同方向の破砕部は認められない。

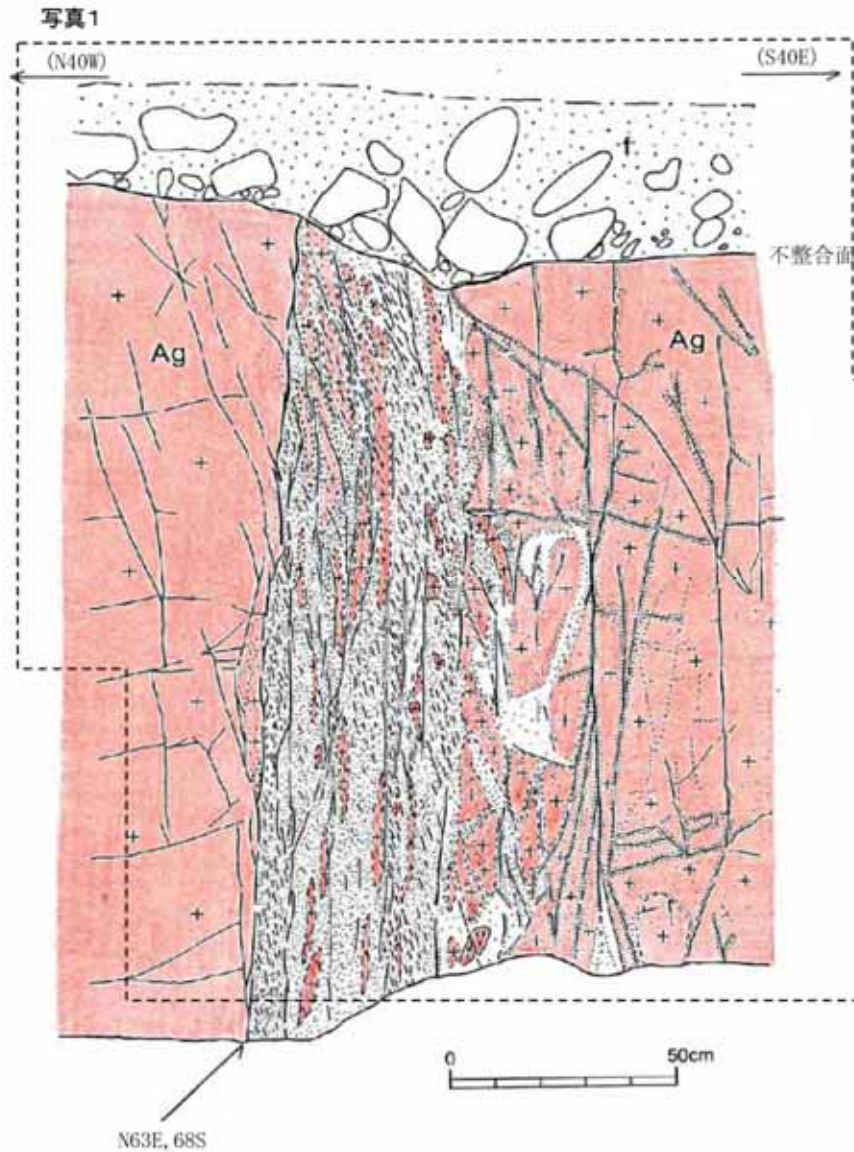
鳥曾根南西 (SY-2) 露頭スケッチ

- 黒雲母花崗閃緑岩中に破碎部が認められる。
- 最も顕著な破碎部は黒雲母花崗閃緑岩のレンズ状部からなるが、レンズ状部及びその周辺は熱水変質部に移り変わっており、熱水変質部は固結している。
- 固結した熱水変質部には、鉛直方向の条線を伴う複数のせん断面が認められるが、連続するせん断面は認められない。
- 固結した熱水変質部と黒雲母花崗閃緑岩の境界部にも、連続したせん断面は認められず、一部に漸移的な境界が認められる。
- 破碎部の上位に完新統の扇状地堆積物があり、堆積物には変位は認められない。

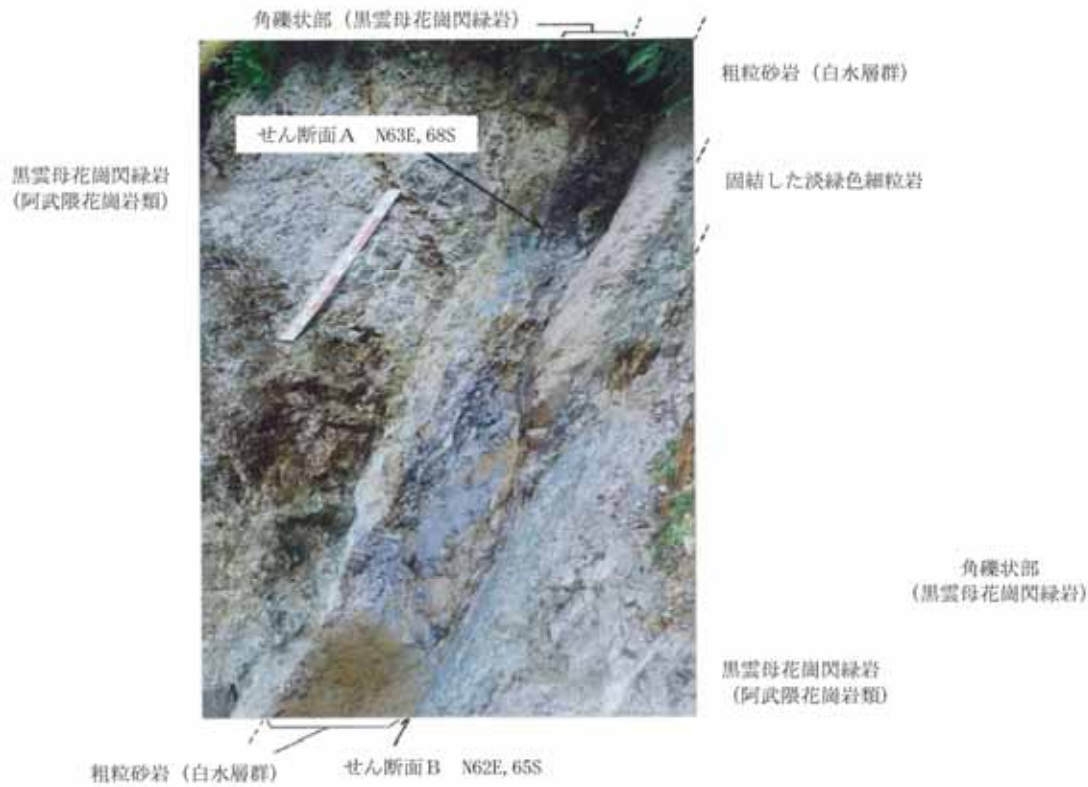
写真1 露頭傾斜部全景

- 熱水変質を受けた黒雲母花崗閃緑岩中に、古第三系の白水層群と考えられる粗粒砂岩及び細粒砂岩が挟在されている。
- 粗粒砂岩及び細粒砂岩は急傾斜しており、この構造と調和的な熱水変質部が認められる。
- 熱水変質部と黒雲母花崗閃緑岩の角礫状部との境界部には、せん断面Aが認められるが、連続性が悪く、露頭上部では、その境界は漸移的である。
- 粗粒砂岩と細粒砂岩の境界にはせん断面Bが認められるが、連続性が悪く湾曲し、河床部ではその延長部は固結している。

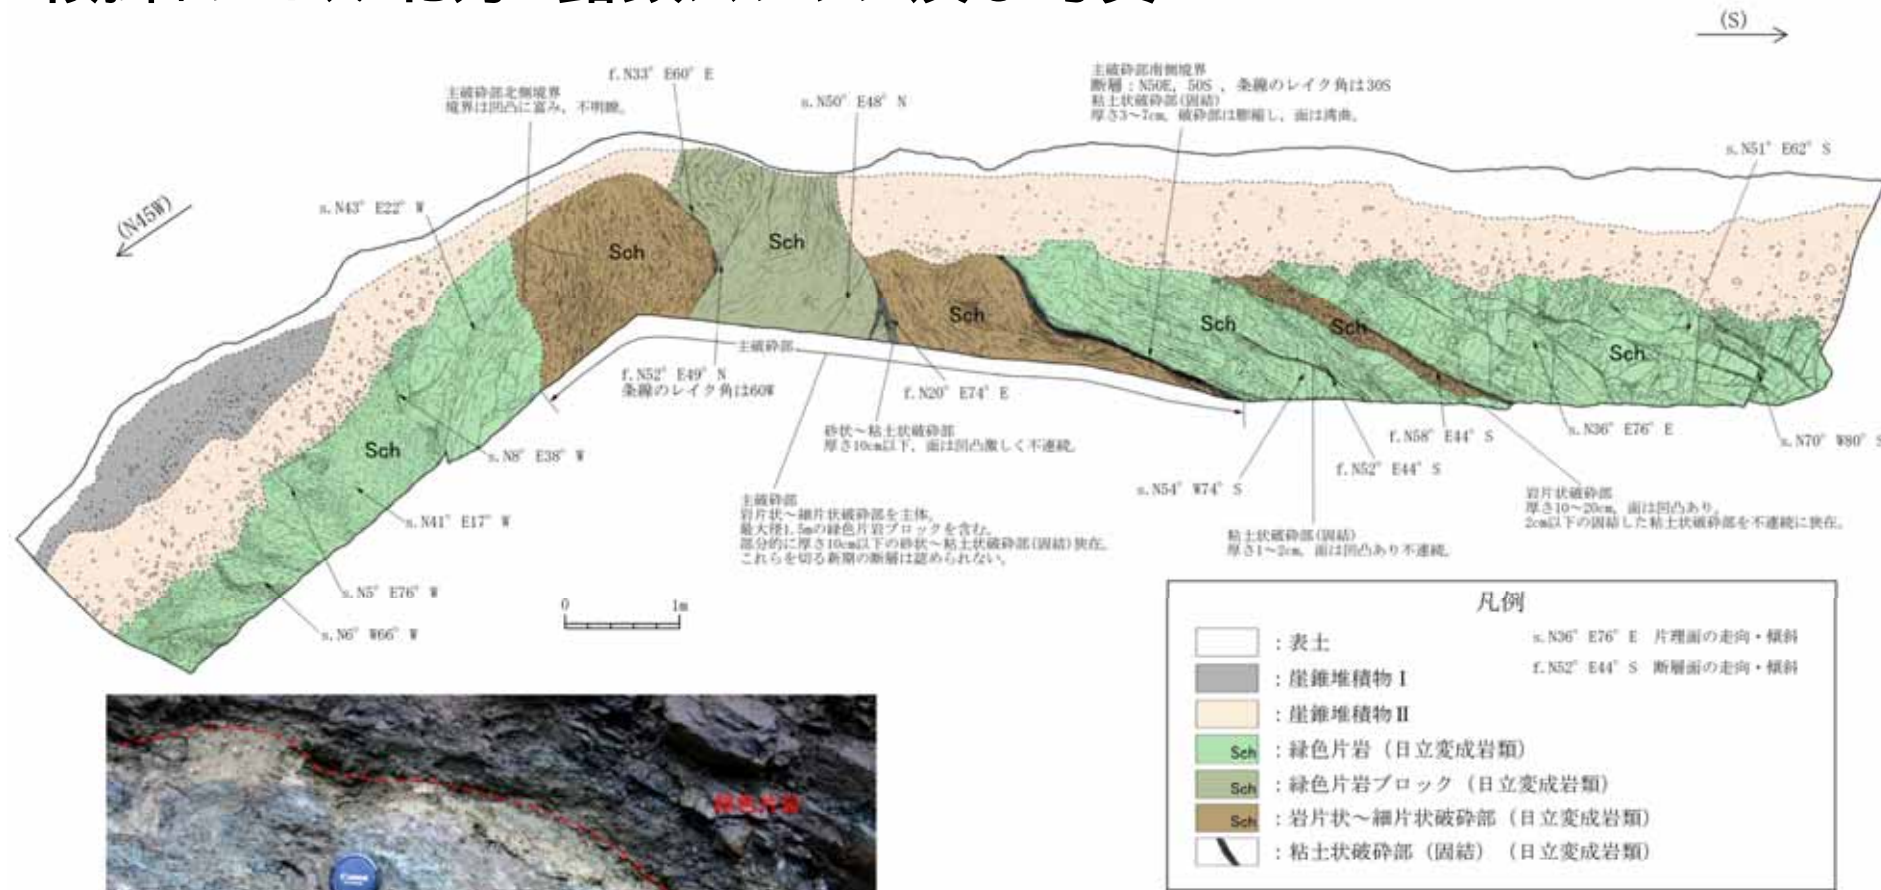
鞍掛トンネル北方 露頭スケッチ及び写真

主破砕部南側境界付近の破砕部の状況

- リニアメントが通過する鞍部直下において断層が認められる。
- 断層面は平面的ではなく、破砕部は固結している。
- これらを切る新期の断層は認められない。

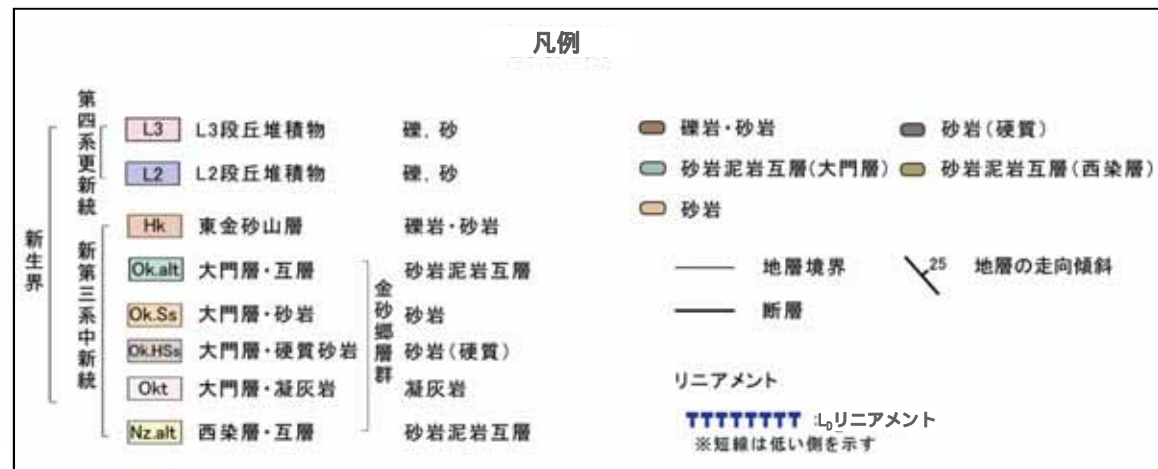
地質平面図

- リニアメントは大門層の泥岩・砂岩互層と砂岩との境界，又は東金砂山層の礫岩と大門層の砂岩との境界にほぼ一致している。
- 馬場においては，リニアメントの近傍に断層が認められるが，破碎部は固結し，走向もリニアメントと斜交しており，リニアメントに対応する断層は認められない。

- 下大門町付近において、N - S方向に約2kmの区間でリニアメントが判読される。
- リニアメントは、やや断続的な急斜面等として認められ、東側が低い。
- リニアメントは大門層の比較的硬質な泥岩・砂岩互層と砂岩との境界、または東金砂山層の礫岩と大門層の砂岩との境界とほぼ一致している。

下大門町リニアメントは，大門層の泥岩・砂岩互層と砂岩との境界，又は東金砂山層の礫岩と大門層の砂岩との侵食に対する抵抗性の差を反映した，やや断続的な急斜面等によるものと判断した。

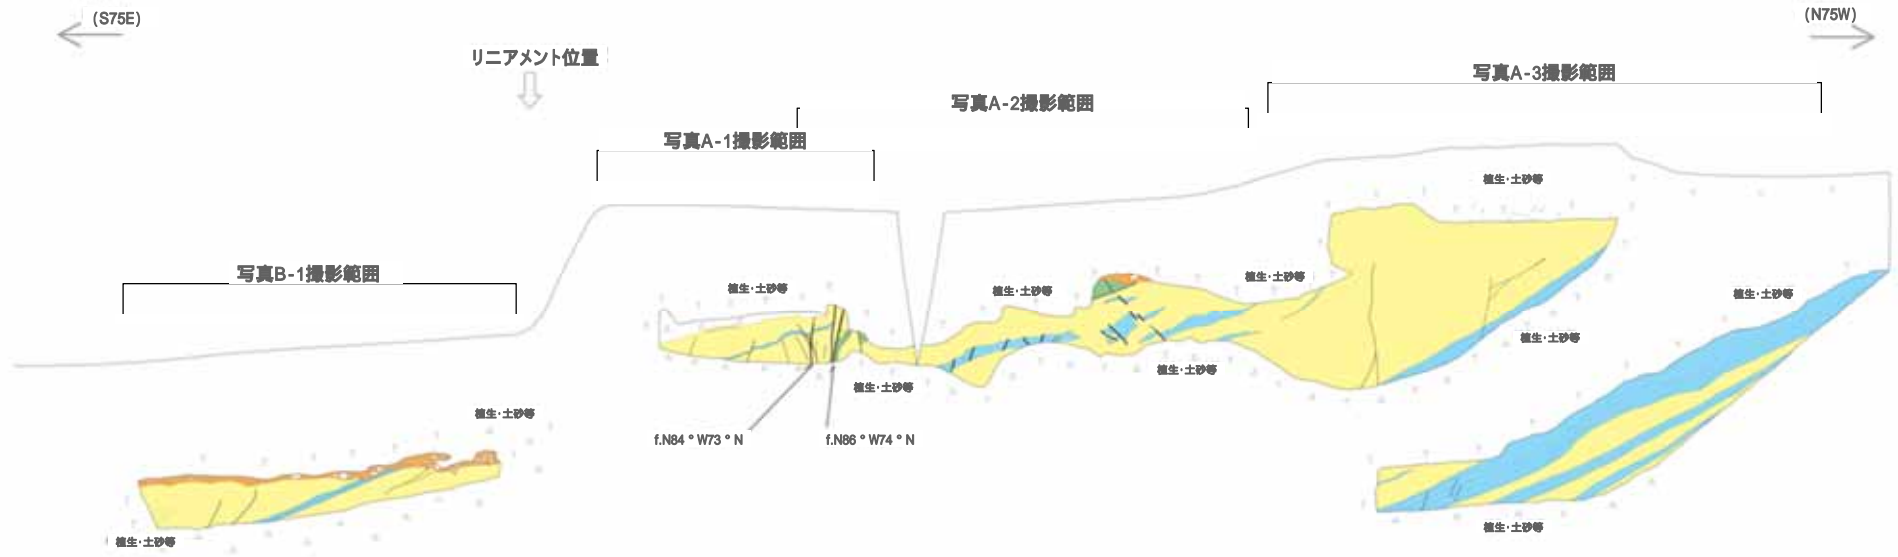
馬場 露頭スケッチ

- 露頭の西半部には、大門層の砂岩と比較的硬質な泥岩の互層が認められ、その上位は塊状の砂岩となる。
- 層理面の走向・傾斜は全体としてN5° E30° Eを示す。
- 露頭中央部に断層が認められるが、破砕部は固結し、走向もリニアメントと斜交している。

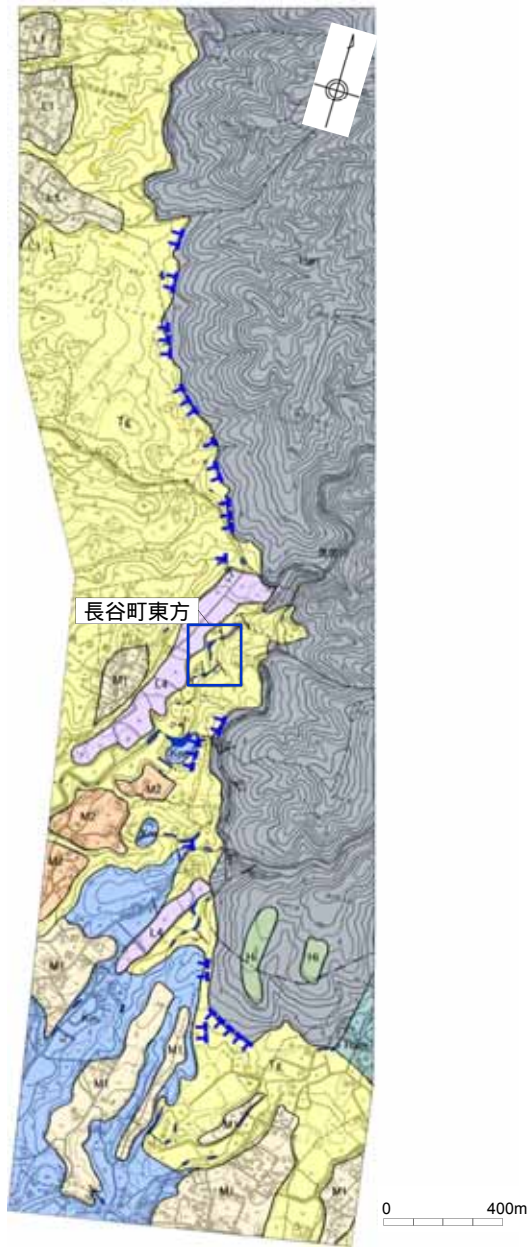
地質平面図

- リニアメントは日立変成岩類と多賀層群の堆積岩との不整合境界にほぼ一致している。
- 長谷町東方においては、リニアメントを横断して多賀層群の泥岩の健岩からなる連続露頭が認められ、リニアメントに対応する断層は認められない。

- 長谷町付近において, NNW - S S E 方向に約3kmの区間でリニアメントが確認される。
- リニアメントは, 断続的で不鮮明な急斜面, 鞍部等として認められ, 西側が低い。
- リニアメントは日立変成岩類と多賀層群の堆積岩との不整合境界にほぼ一致している。

長谷町リニアメントは、日立変成岩類と多賀層群の侵食に対する抵抗性の差を反映した、断続的で不鮮明な急斜面、鞍部等によるものと判断した。

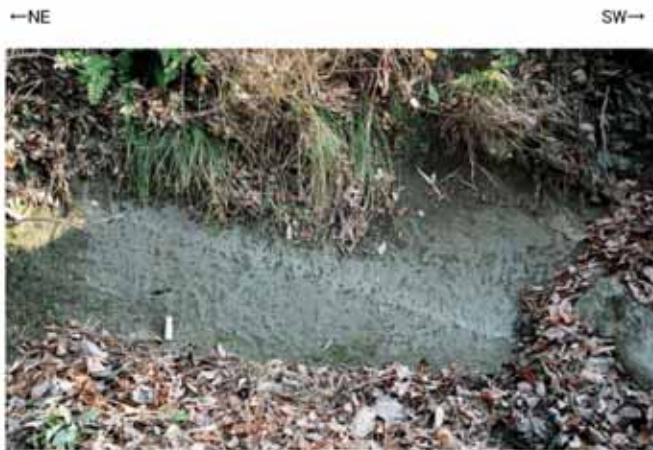
写真2 多賀層群の泥岩(拡大)

リニアメントを横断して多賀層群の泥岩の
健岩からなる連続露頭が認められる。

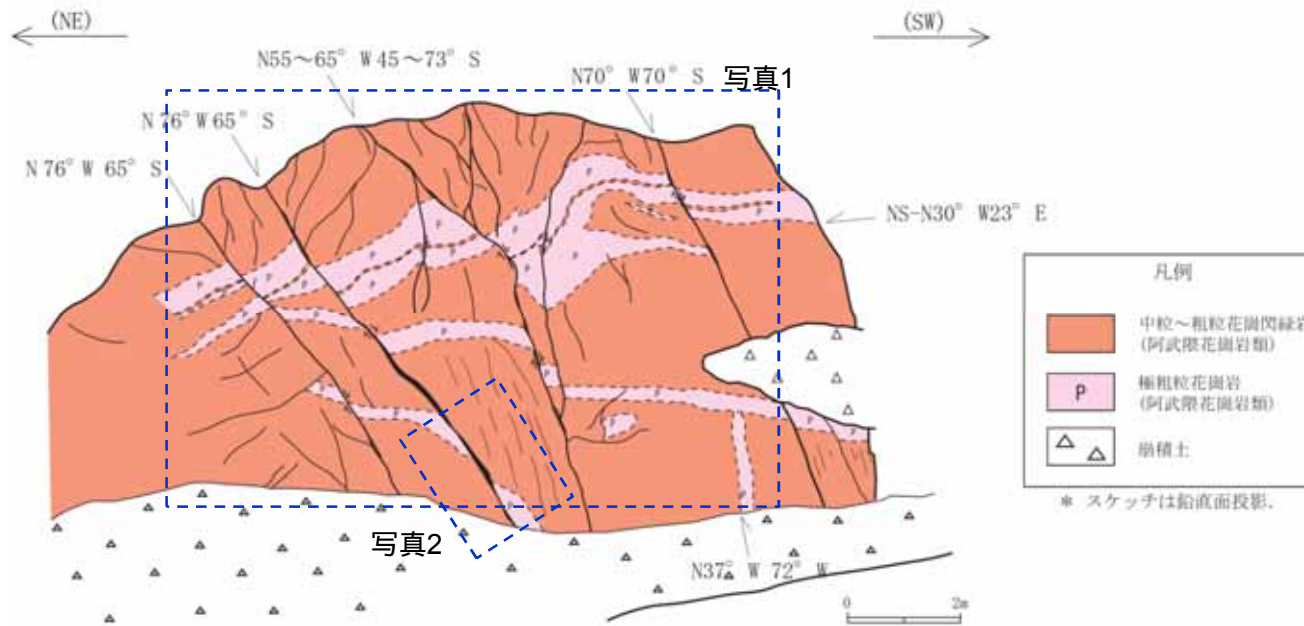
豎破山西方 露頭スケッチ及び写真

写真2 小断層(N76° W65° S)の拡大写真

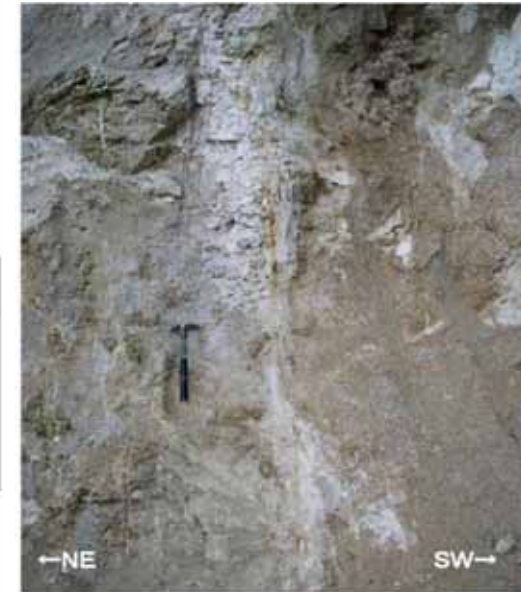
- 阿武隈花崗岩類の中粒～粗粒花崗閃緑岩中に貫入する極粗粒花崗岩に、小規模な断層が数条認められるが、いずれも変位は小さい。
- これらの断層には淡黄灰白色を呈する熱水変質脈が網目状に認められる。
- この熱水変質脈は、幅10cm程度以下で、ほとんどは固結しており、一部に不明瞭なせん断面が認められるが、長く連続するものは認められない。

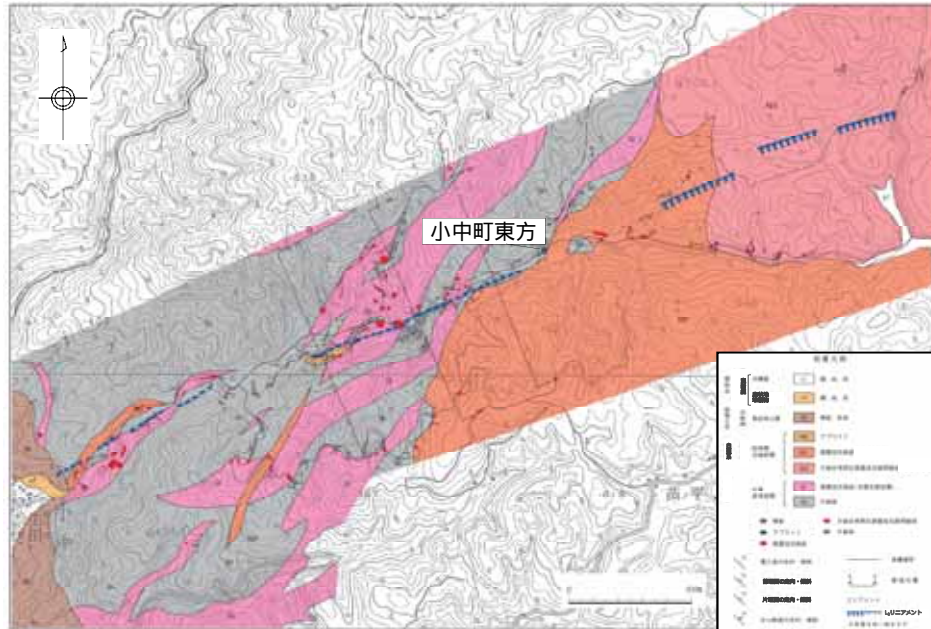
小中町リニアメントの評価

- リニアメントは、北東部においては阿武隈花崗岩類の同方向の節理と、南西部においては同方向の節理又は竹貫変成岩類への阿武隈花崗岩類の貫入境界とほぼ一致している。
- 小中町東方の林道法面では、ほぼリニアメント直下に竹貫変成岩類への阿武隈花崗岩類の貫入境界が認められる。
- 貫入境界には、一部にシルト状部を伴うせん断面が認められるが、面は密着している部分や不明瞭となる部分もあり、連続した面として認められない。
- 小中町リニアメント付近においては、リニアメントに対応する断層は認められない。

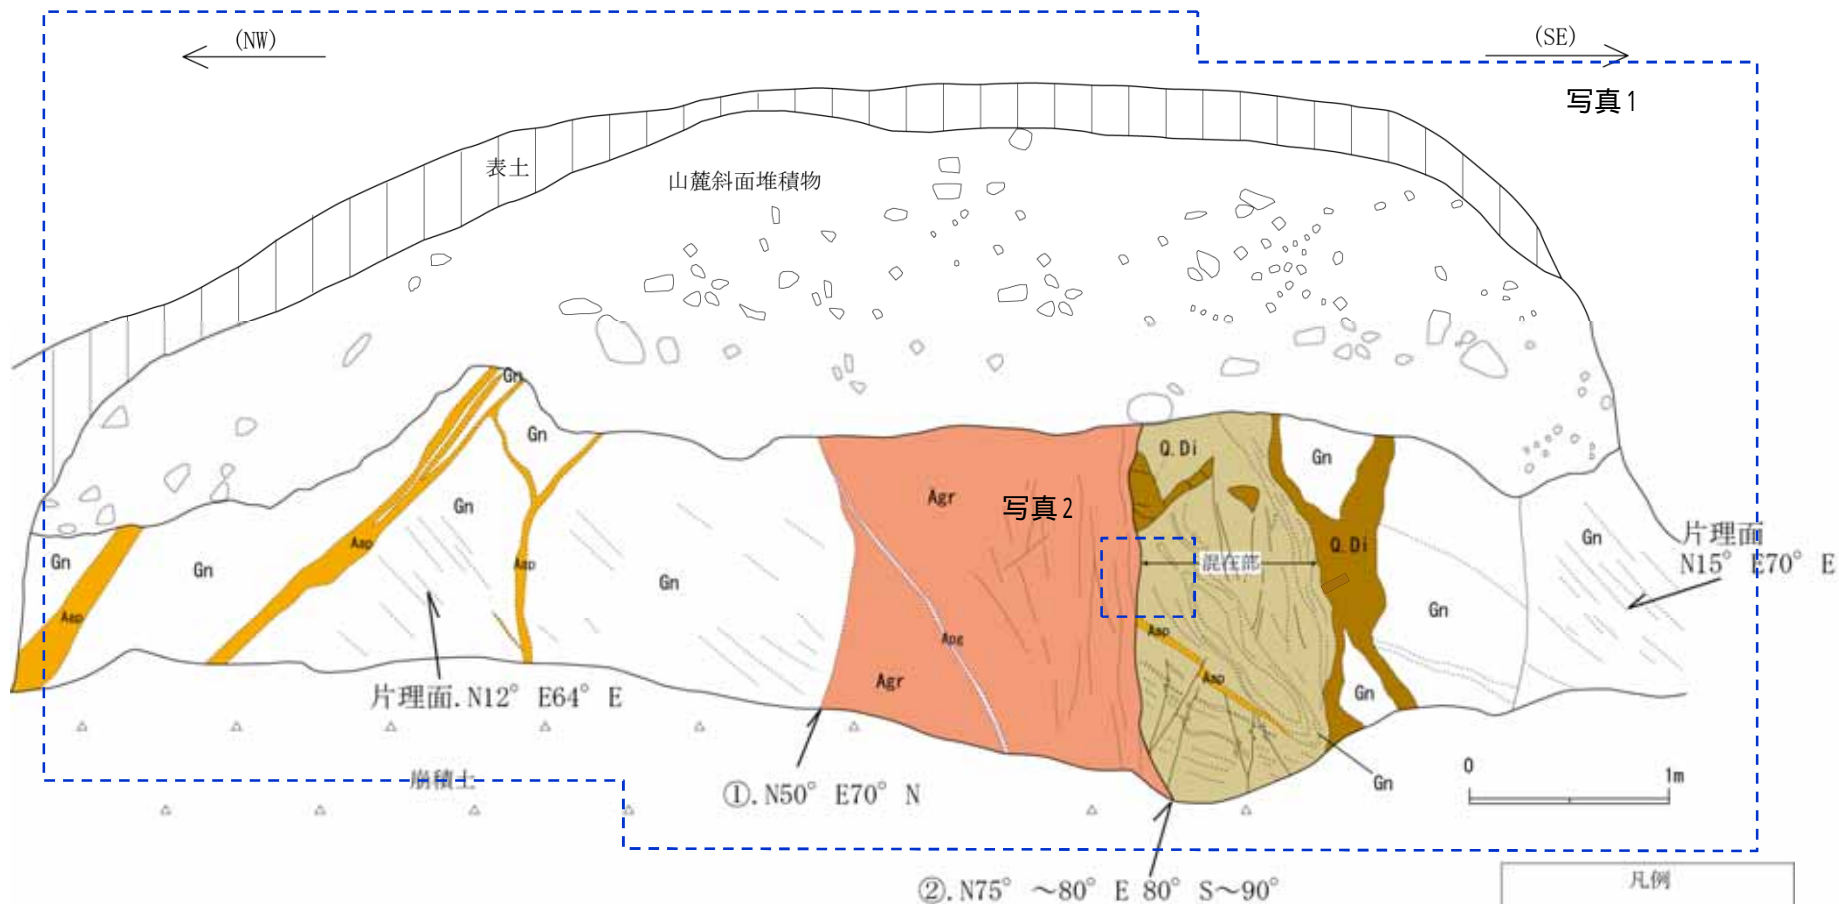
露頭スケッチ (林道法面)

- 竹貫変成岩類の片麻岩類に阿武隈花崗岩類が貫入している。
- 花崗岩の貫入した境界面のうち、北西側の境界面は密着しており、せん断面等は認められない。
- 南東側の境界には片麻岩類と阿武隈花崗岩類が混在してレンズ状を呈する混在部が認められる。
- 混在部には、変位量の小さな小断層が認められるが、いずれも連続性はなく露頭内で消滅する。
- 混在部と阿武隈花崗岩類の境界面には、一部に黄褐色シルト状部を伴うせん断面が認められるが、面は密着している部分や不明瞭となる部分もあり、露頭内で1本の連続した面として認められるものではない。

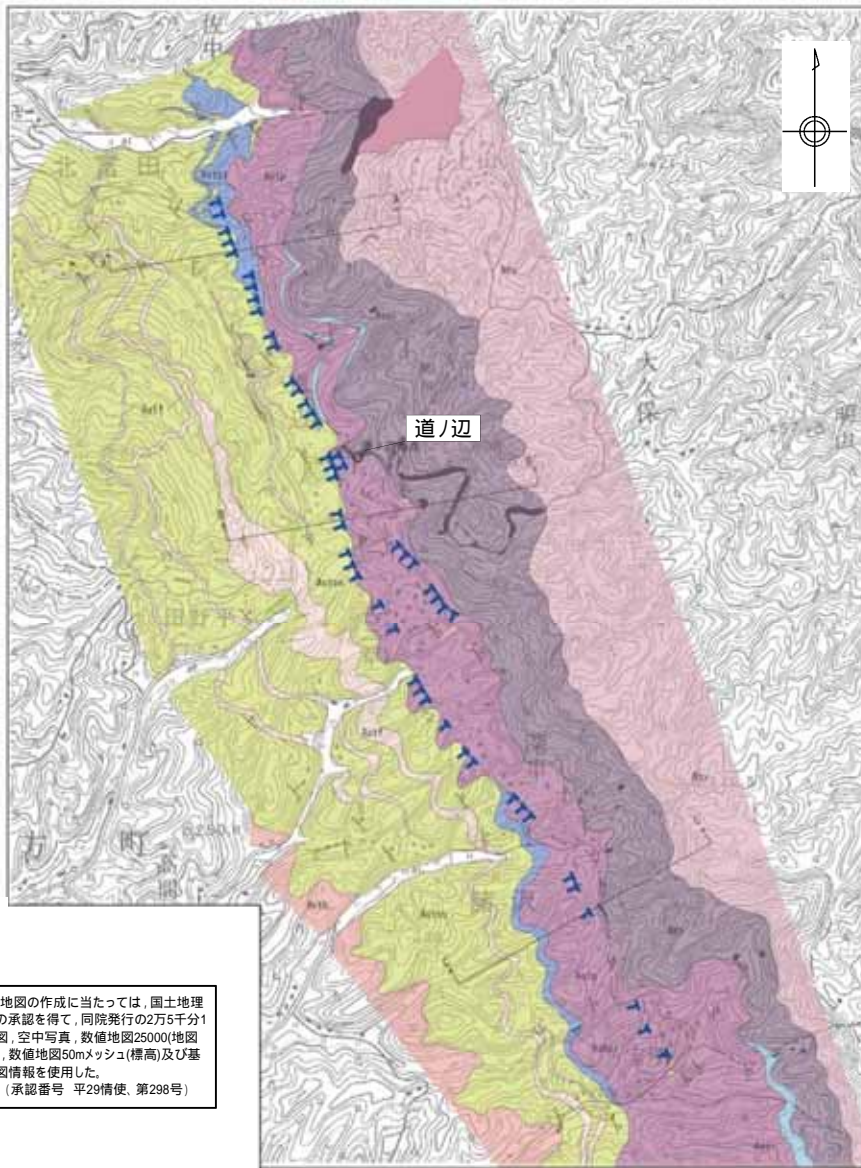
地質平面図

- 北富田付近において、NNW - SSE方向に約3kmの区間でリニアメントが確認される。
- リニアメントは、断続的で不鮮明な鞍部、急斜面等として認められ、西側が低い。
- リニアメント付近では、金砂郷層群浅川層の凝灰質砂岩、凝灰岩類及び男体山火山角礫岩類が分布している。
- リニアメントはこれらの岩相境界とほぼ一致している。

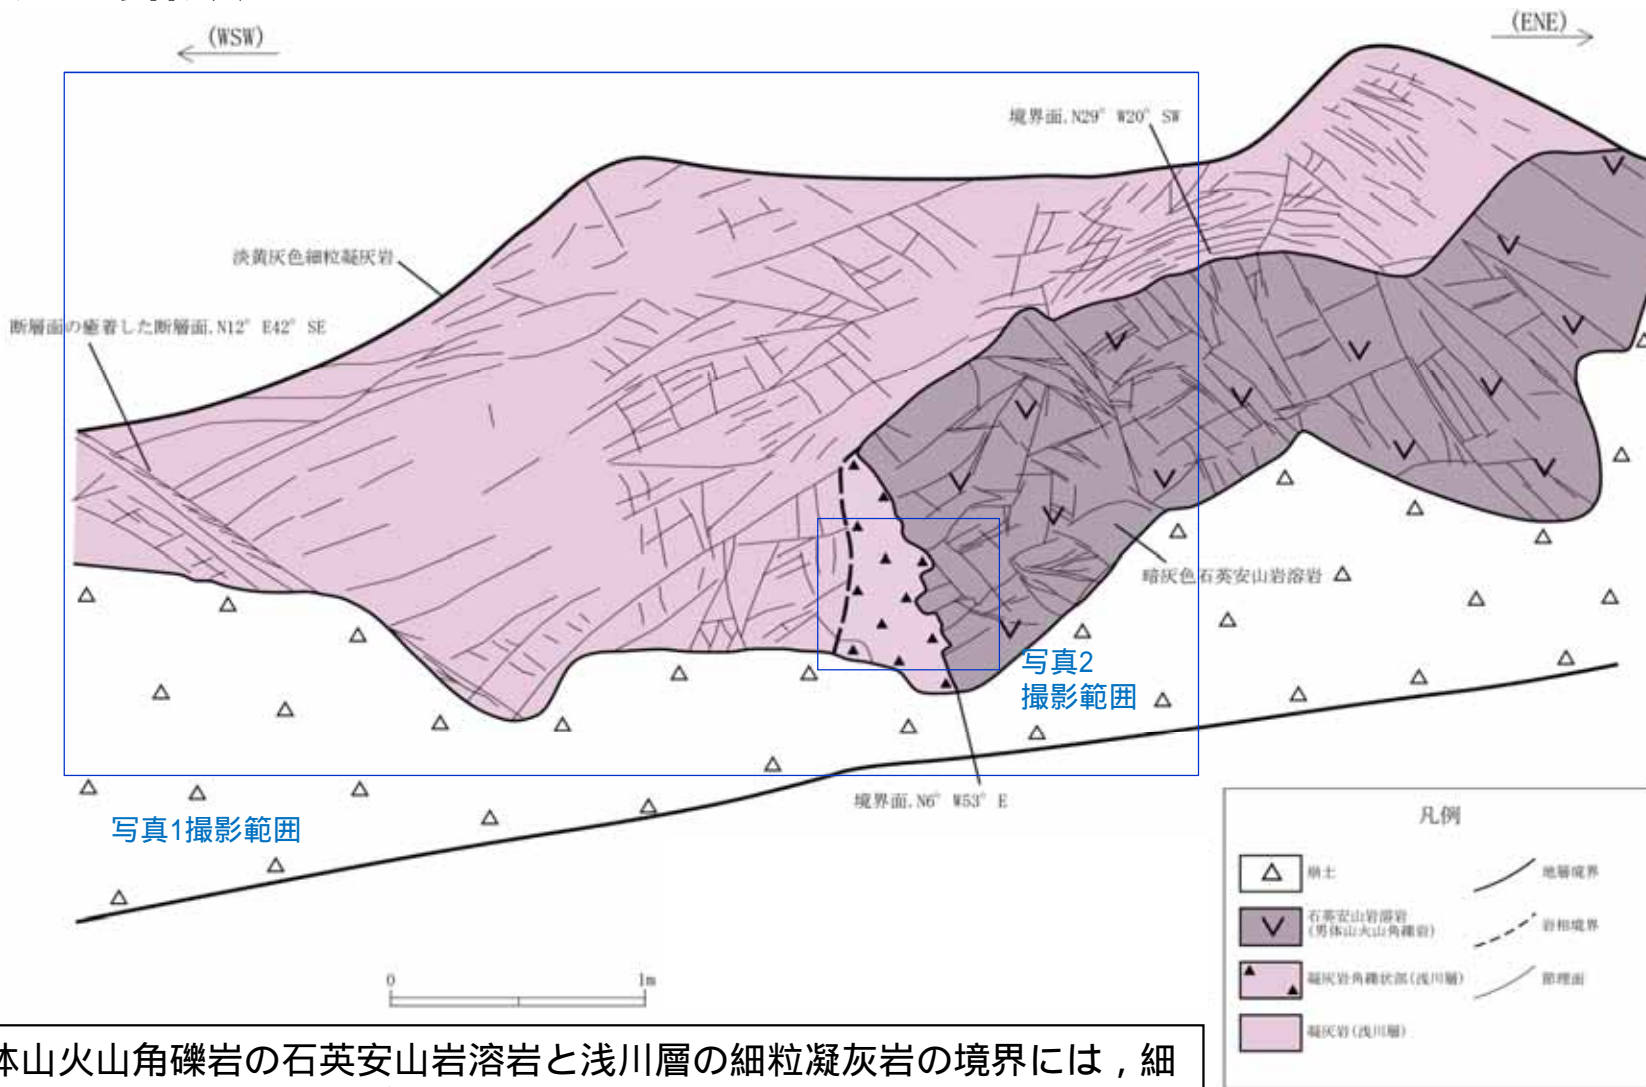
道ノ辺 露頭スケッチ

- 男体山火山角礫岩の石英安山岩溶岩と浅川層の細粒凝灰岩の境界には，細粒凝灰岩の硬い角礫状部が認められるため，両層の境界は水中に噴出した溶岩の接触部と考えられる。
- 露頭の西端には，層理面にほぼ平行な断層面の癒着した断層も認められる。

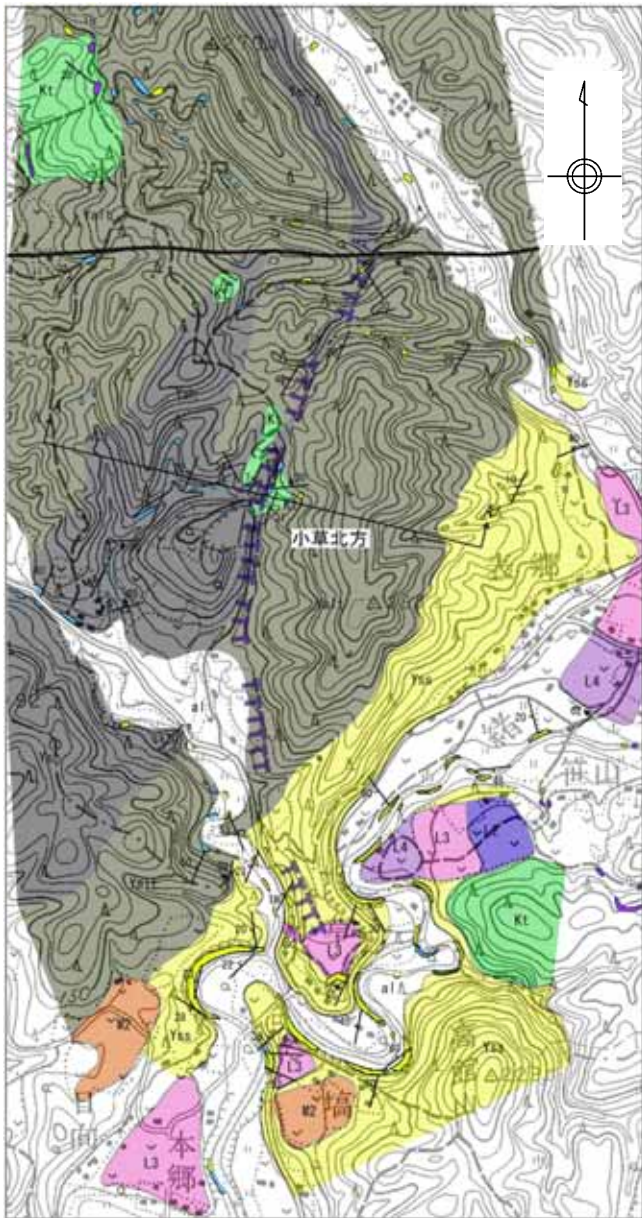
地質平面図

- 氷之沢付近において、NE - SSW ~ NNW - SSE方向に約1.5kmの区間でリニアメントが確認される。
- リニアメントは、断続的で不鮮明な急斜面、鞍部等として認められ、西側が低い。
- リニアメント付近では、ジュラ系八溝層群、中新統金砂郷層群、第四系等が分布している。
- リニアメントは八溝層群の頁岩と砂岩・頁岩互層の境界とほぼ一致している。

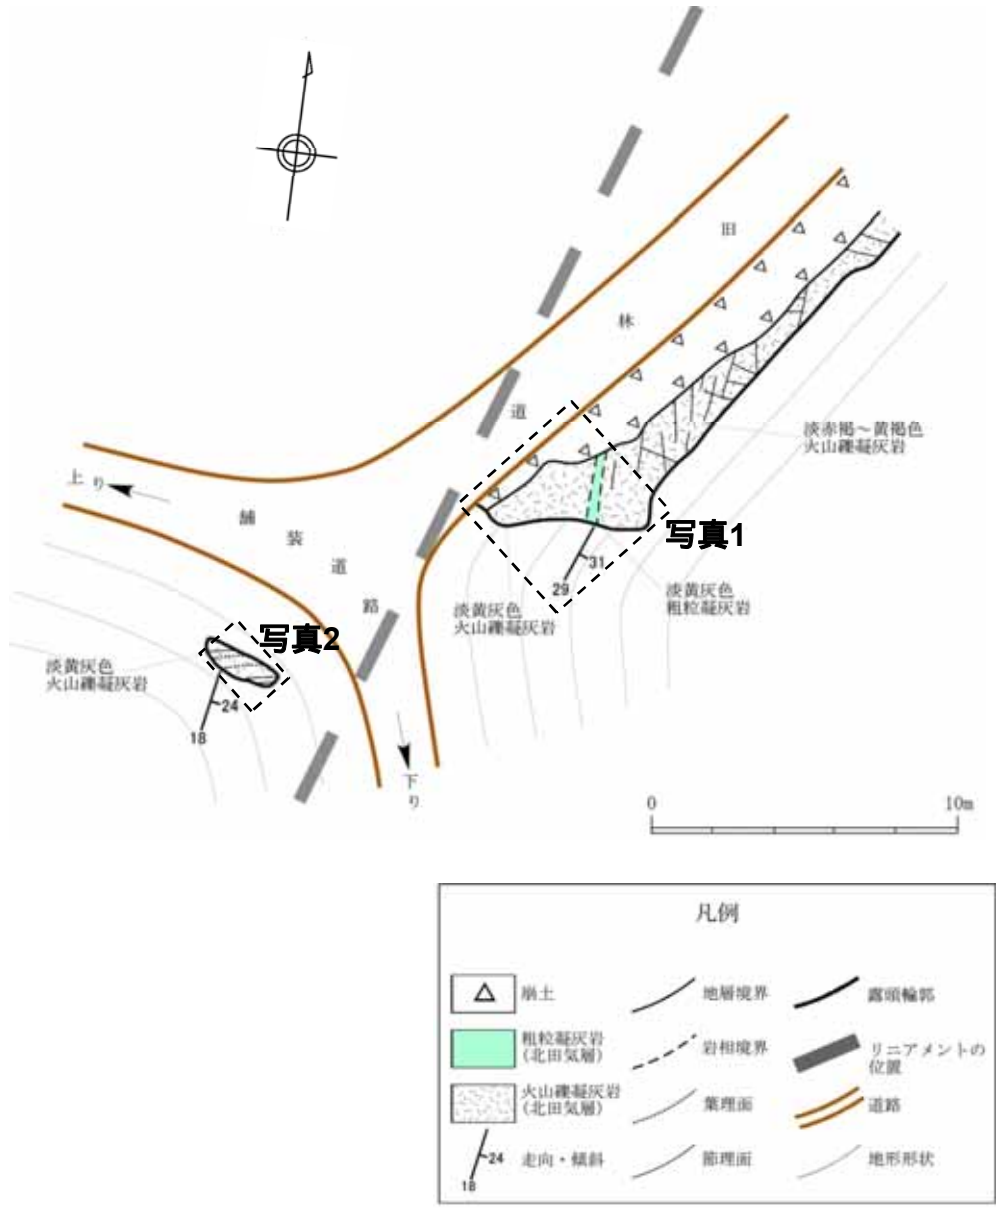
小草北方付近拡大ルートマップ及び写真

リニアメントの両側で同様な層相を示す北田気層の火山礫凝灰岩の露頭が認められ、層理面は共にNNE - SSW走向、30°前後東傾斜である。

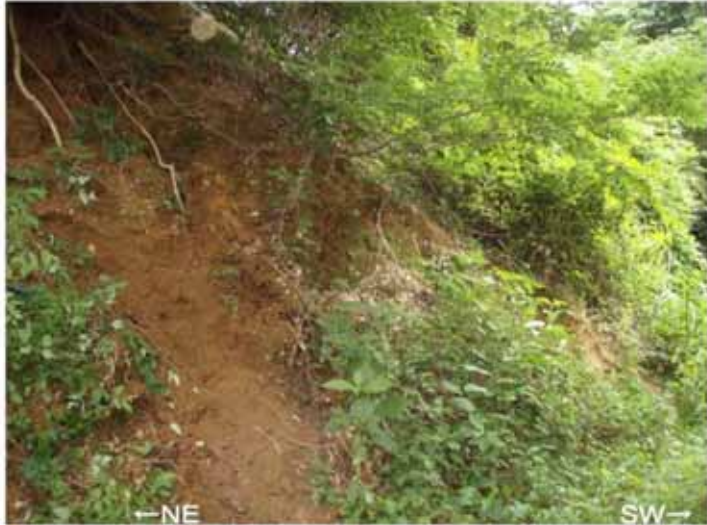
写真1 北東側露頭
(淡黄灰色火山礫凝灰岩, 露頭上部は風化して赤っぽい色調を示す)

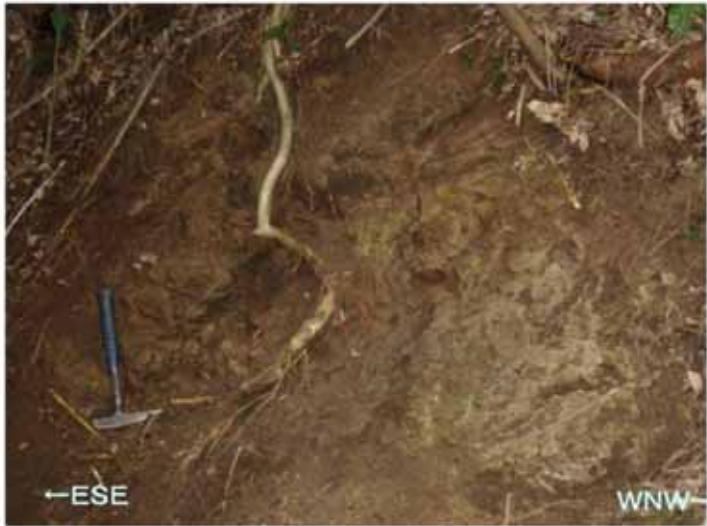
写真2 南西側露頭
(淡黄灰色火山礫凝灰岩)

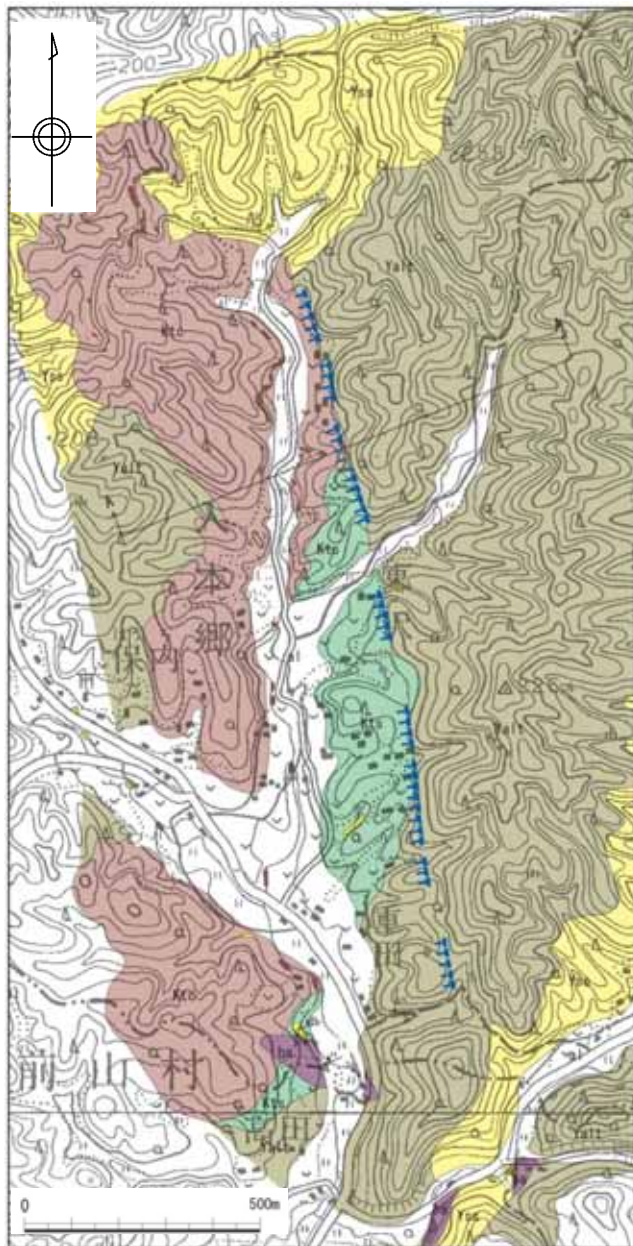
入本郷リニアメントの評価

リニアメントはジュラ系八溝層群と中新統金砂郷層群の北田気層の不整合境界とほぼ一致しており、リニアメントに対応する断層は認められない。

入本郷リニアメントは、八溝層群と金砂郷層群の侵食に対する抵抗性の差を反映した、断続的な三角状の急斜面等によるものと判断した。

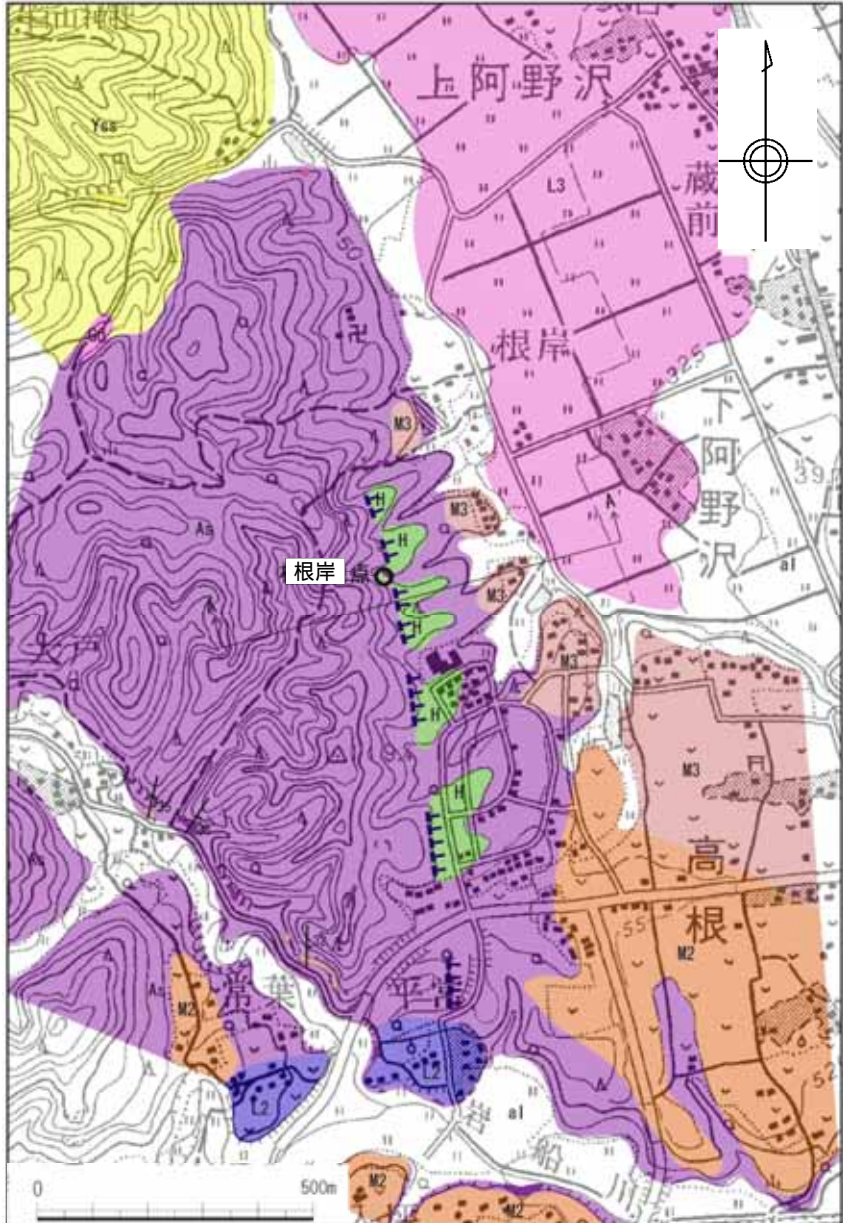
高根リニアメントの評価

城里町根岸の露頭においては、高位段丘堆積物が金砂郷層群浅川層の凝灰質砂岩をほぼ水平な不整合面で覆っており、リニアメントに対応する断層は認められない。

高根リニアメントは、高位段丘形成時の侵食崖を反映した、不鮮明でやや断続的な急斜面によるものと判断した。

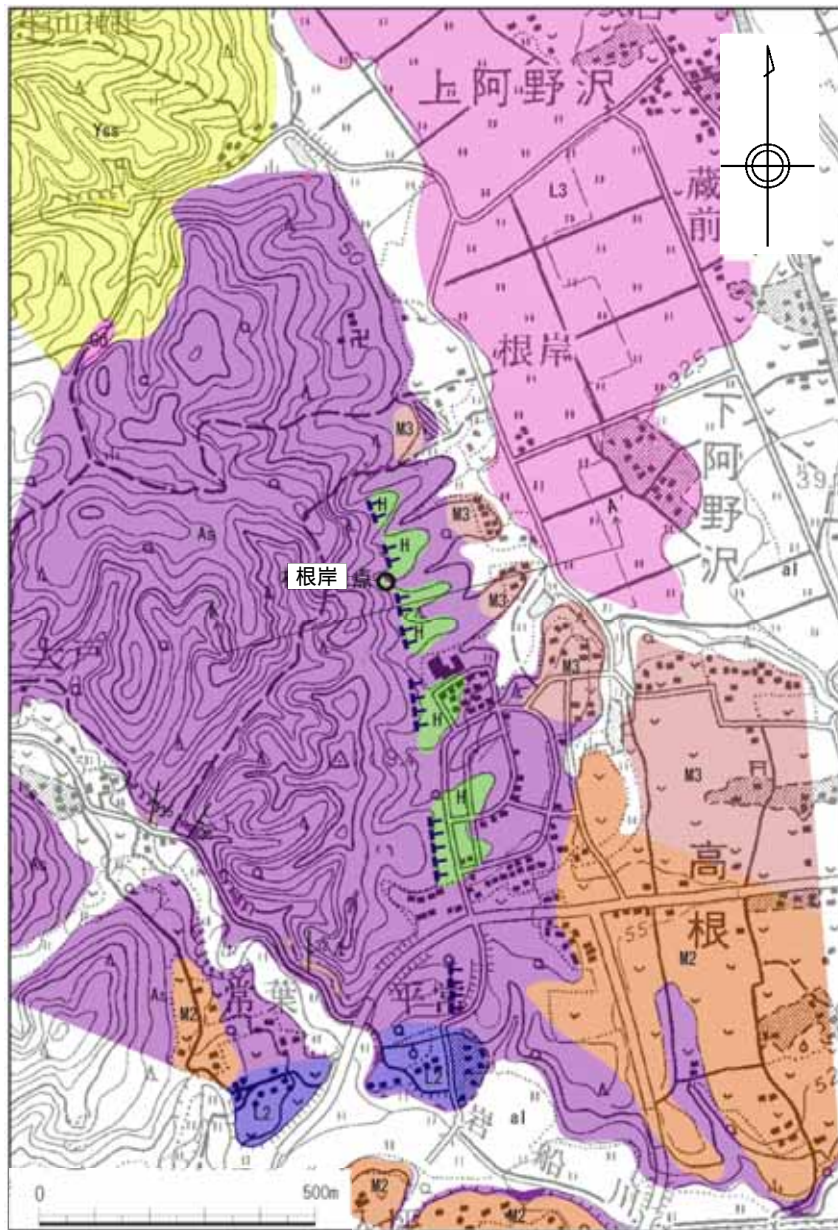
地質平面図

- 高根付近において, NNW - SSE方向に約1kmの区間でリニアメントが確認される。
- リニアメントは, 不鮮明でやや断続的な急斜面として認められ, 東側が低い。
- リニアメント付近では, 中新統金砂郷層群の浅川層, 第四系更新統東茨城層群の高位段丘堆積物等が分布し, リニアメントは高位段丘堆積物の西縁に位置している。

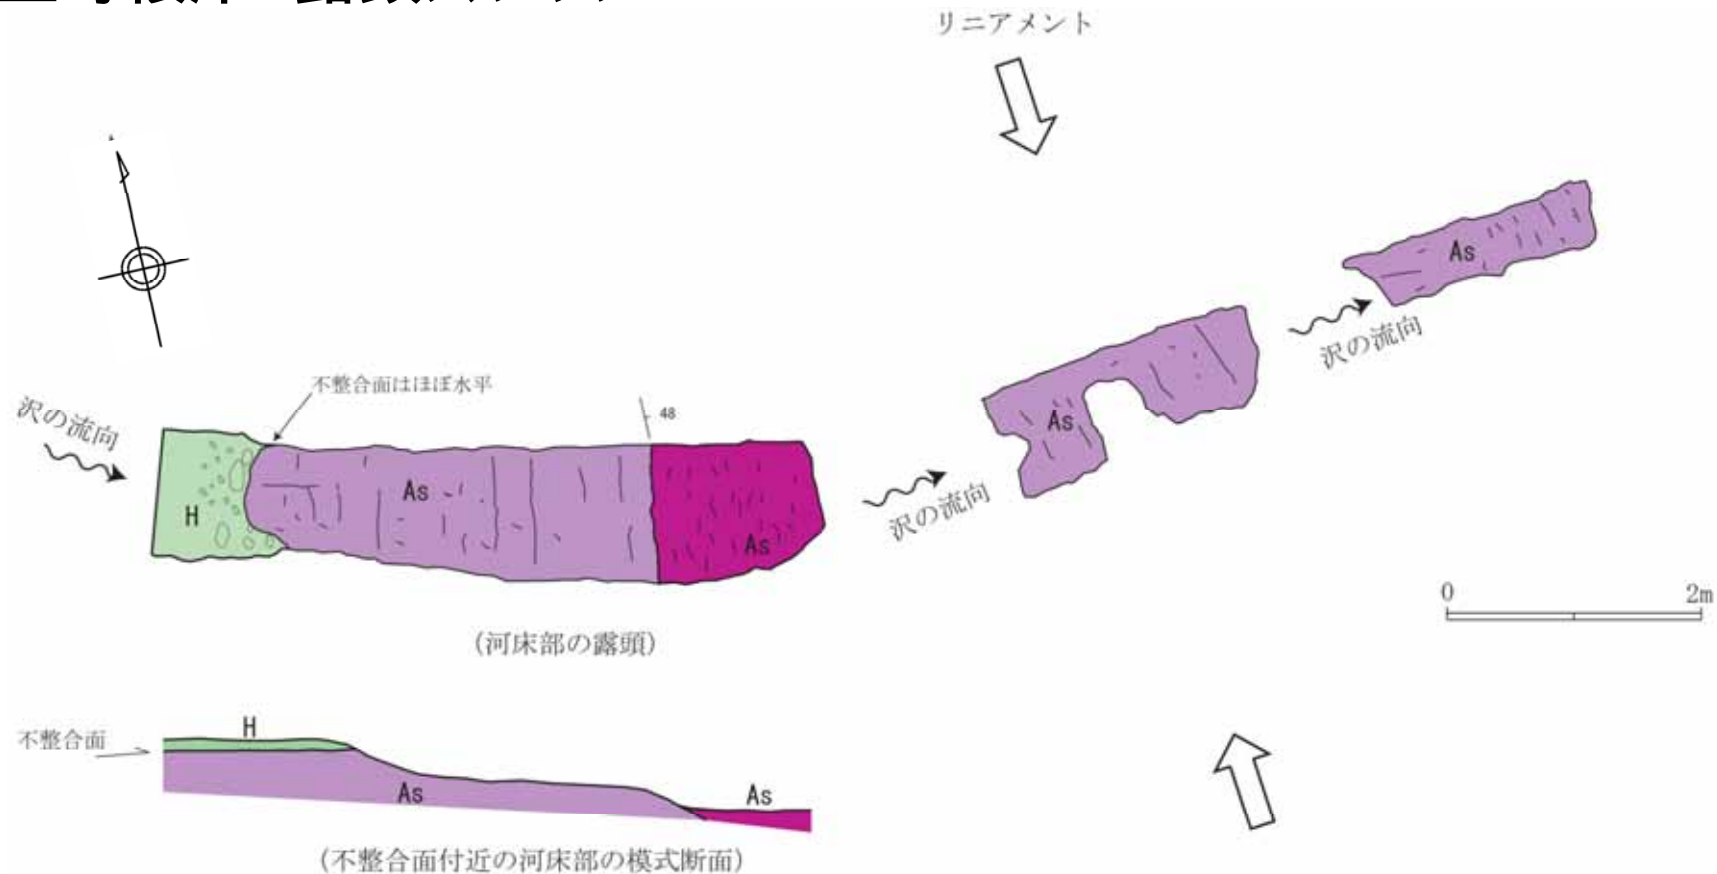
城里町根岸 露頭スケッチ

- 高位段丘堆積物が金砂郷層群浅川層の凝灰質砂岩をほぼ水平な不整合面で覆っている。
- 浅川層には、破碎部は認められない。

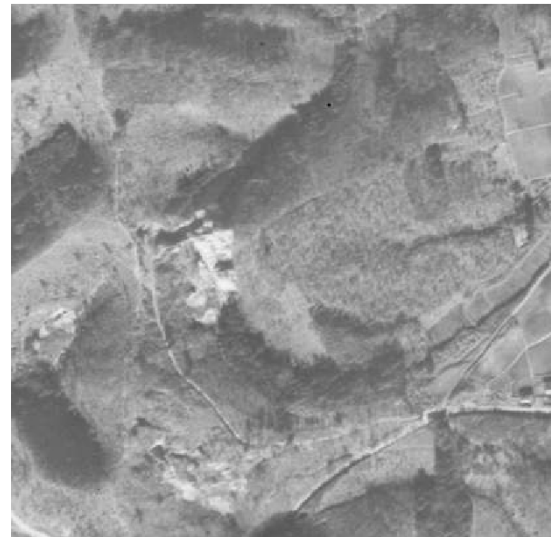
航空写真 (交差法)

- 地質平面図(2万5千分の1)については等高線間隔が10mである。
- リニアメント南端の西側の地形については、空中写真判読によれば、起伏を有しており、平坦な地形ではない。
- 5mメッシュのDEM(等高線間隔1m)においても、起伏を有する地形である。
- 当該地点には石切り場跡地があり、中新統の軽石凝灰岩(浅川層)が地表付近まで分布し、表土についてはほとんど分布しないことを確認している。
