**東海第二発電所
地盤(敷地周辺及び近傍の地質・地質構造)について
(補足説明資料)**

**平成29年10月18日
日本原子力発電株式会社**

1. 敷地周辺陸域の断層(補足説明)
 - (1) 棚倉破砕帯西縁断層(の一部)

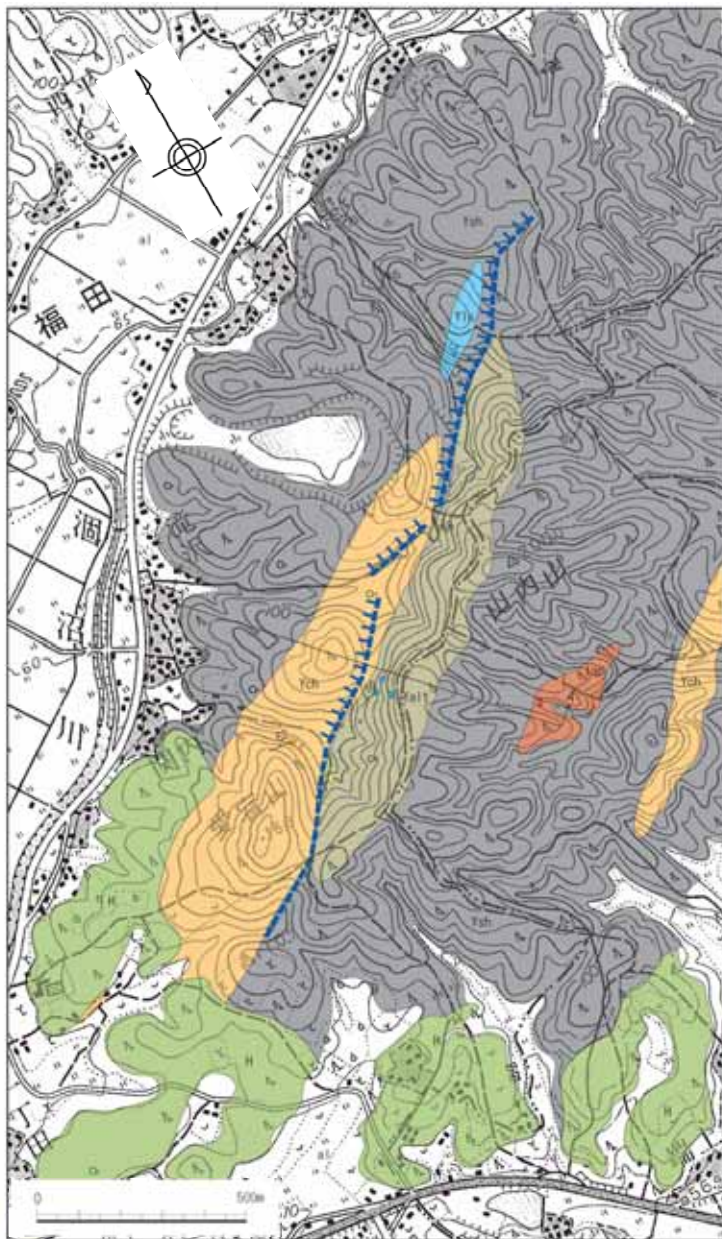
福田南方リニアメントの評価

- リニアメントはジュラ系八溝層群の頁岩, 砂岩・頁岩互層, 石灰岩, チャート等の岩相境界とほぼ一致している。
- リニアメント付近の八溝層群は北西傾斜の同斜構造を示しており, リニアメント近傍でも走向傾斜の乱れや破碎した露頭は認められず, リニアメントに対応する断層は認められない。

福田南方リニアメントは, 八溝層群の頁岩, 砂岩・頁岩互層, 石灰岩, チャート等の侵食に対する抵抗性の差を反映した, 不鮮明な鞍部等によるものと判断した。

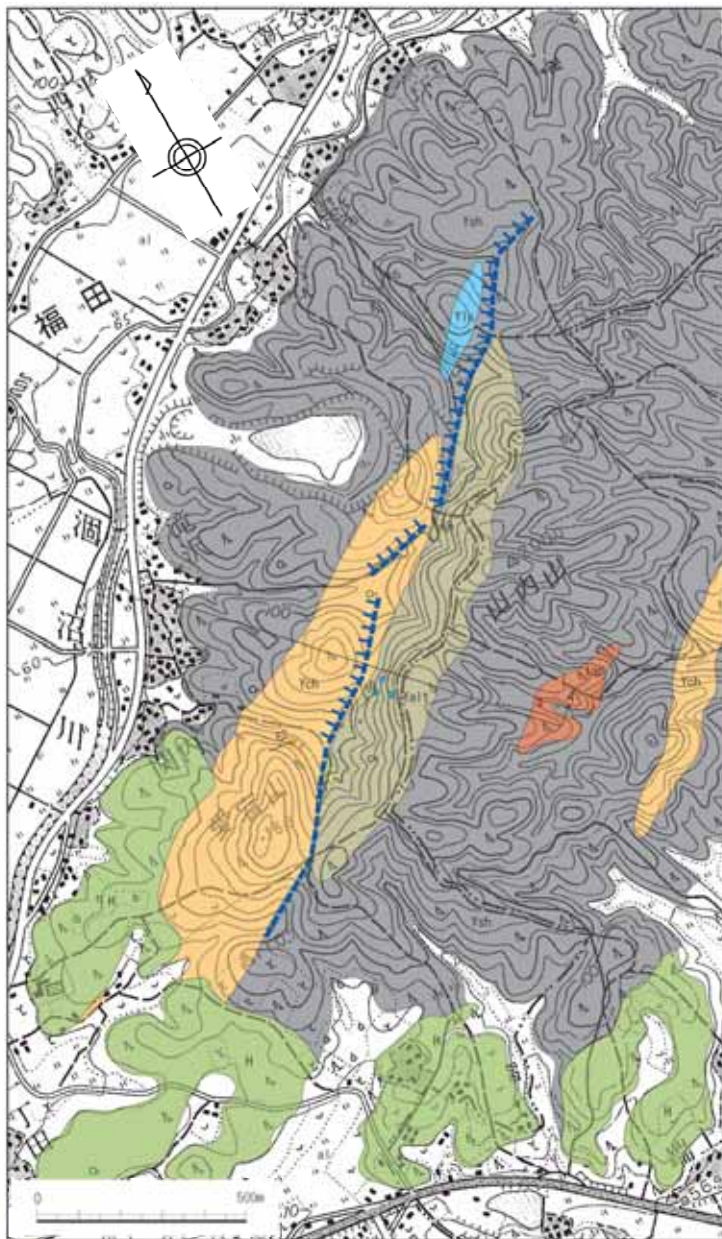
地質平面図

- 福田南方の愛宕山付近において、NE - SW方向に約2kmの区間でリニアメントが確認される。
- リニアメントは、不鮮明な鞍部として認められ、ほとんどで北西側が低い。
- リニアメント付近では、ジュラ系八溝層群の頁岩、砂岩・頁岩互層、石灰岩、チャート等が分布している。
- リニアメントはこれらの岩相境界とほぼ一致している。
- リニアメント付近の八溝層群は北西傾斜の同斜構造を示しており、リニアメント近傍でも走向傾斜の乱れや破碎した露頭は認められない。

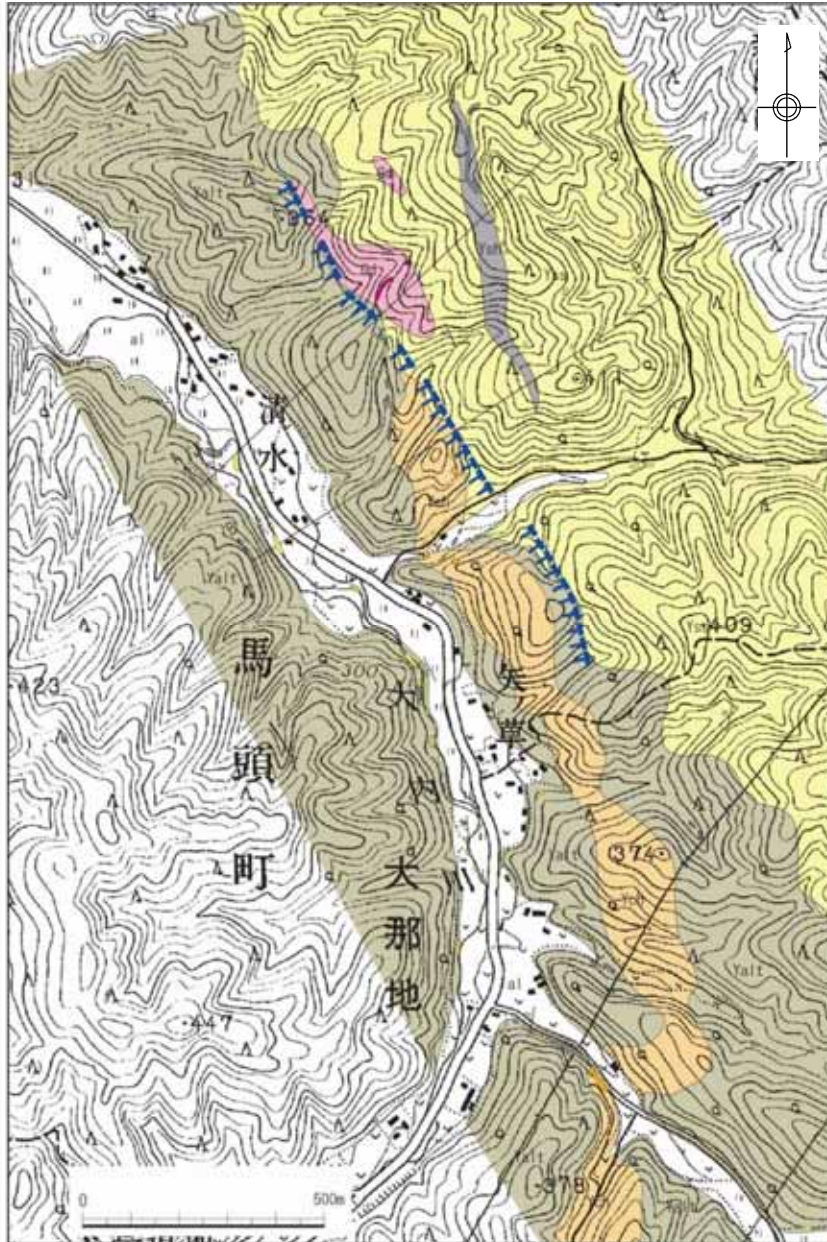
大那地リニアメントの評価

- リニアメントはジュラ系八溝層群のチャート、砂岩及び砂岩・頁岩互層の岩相境界、八溝層群に貫入する白亜系の花崗閃緑岩の貫入境界とほぼ一致している。
- 大那地リニアメント付近においては、リニアメントに対応する断層は認められない。

大那地リニアメントは、八溝層群への花崗閃緑岩の貫入境界及び八溝層群のチャート、砂岩及び砂岩・頁岩互層の侵食に対する抵抗性の差を反映したものと判断した。

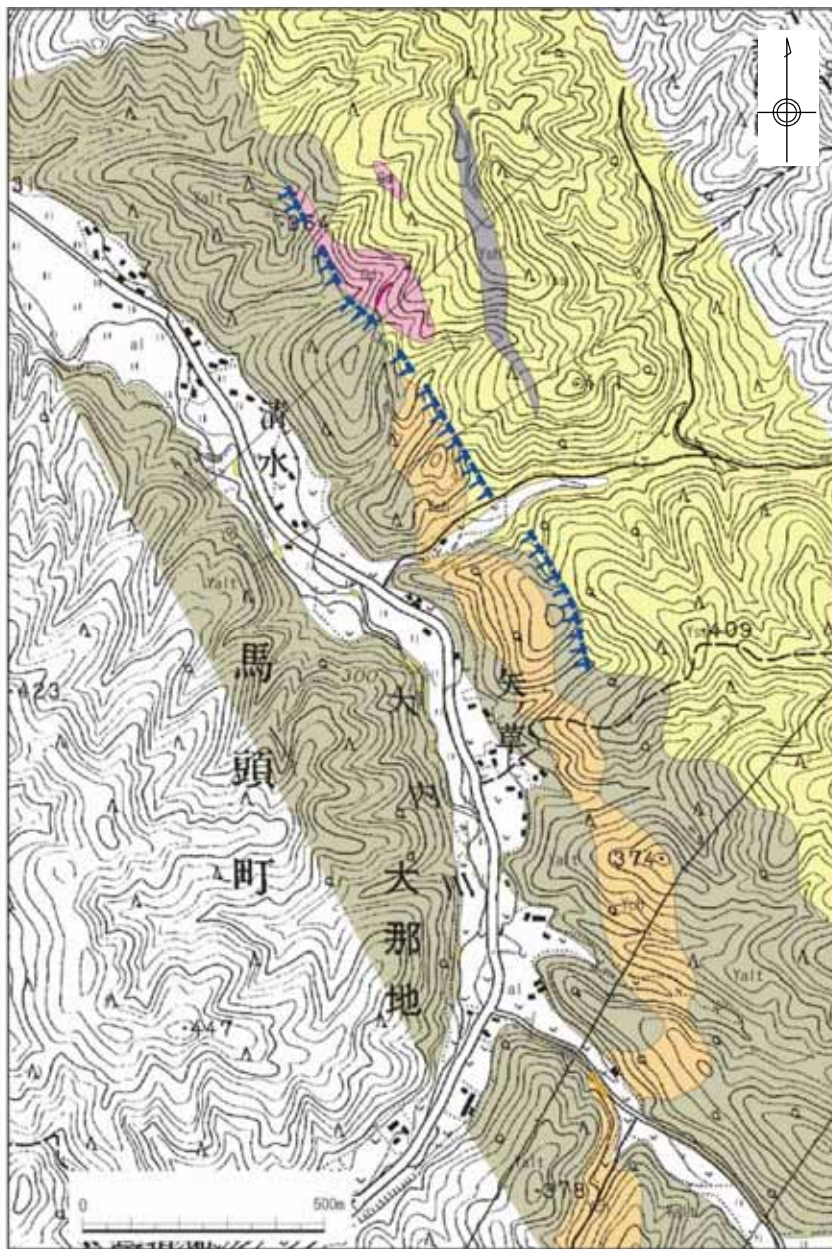
地質平面図

- 大那地付近において、NW - SE方向に約1kmの区間でリニアメントが確認される。
- リニアメントは、断続的で不鮮明な鞍部、傾斜変換点等として認められ、西側が低い。
- リニアメント付近では、ジュラ系八溝層群の砂岩・頁岩互層、チャート、頁岩及び砂岩と八溝層群に貫入する白亜系の花崗閃緑岩が分布している。
- リニアメントは貫入境界または八溝層群のチャート、砂岩及び砂岩・頁岩互層の岩相境界とほぼ一致している。

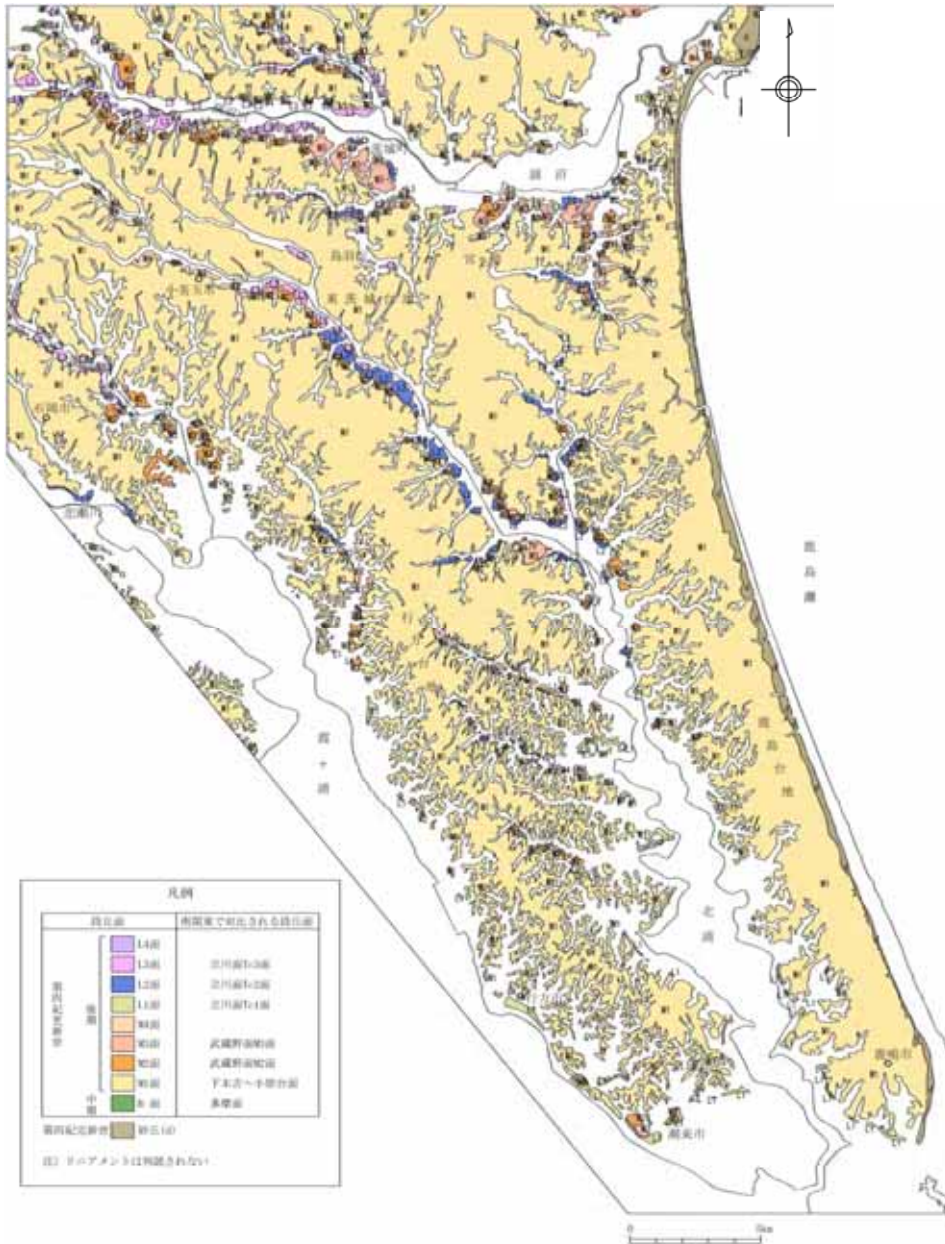
鹿島台地・行方台地周辺の活傾動の評価

- 変動地形学的調査の結果によれば、当該範囲には変動地形は判読されない。
- 文献調査及び地表地質調査の結果によれば、当該範囲には活構造は認められず、またM1段丘堆積物基底面はほぼ水平に分布している。

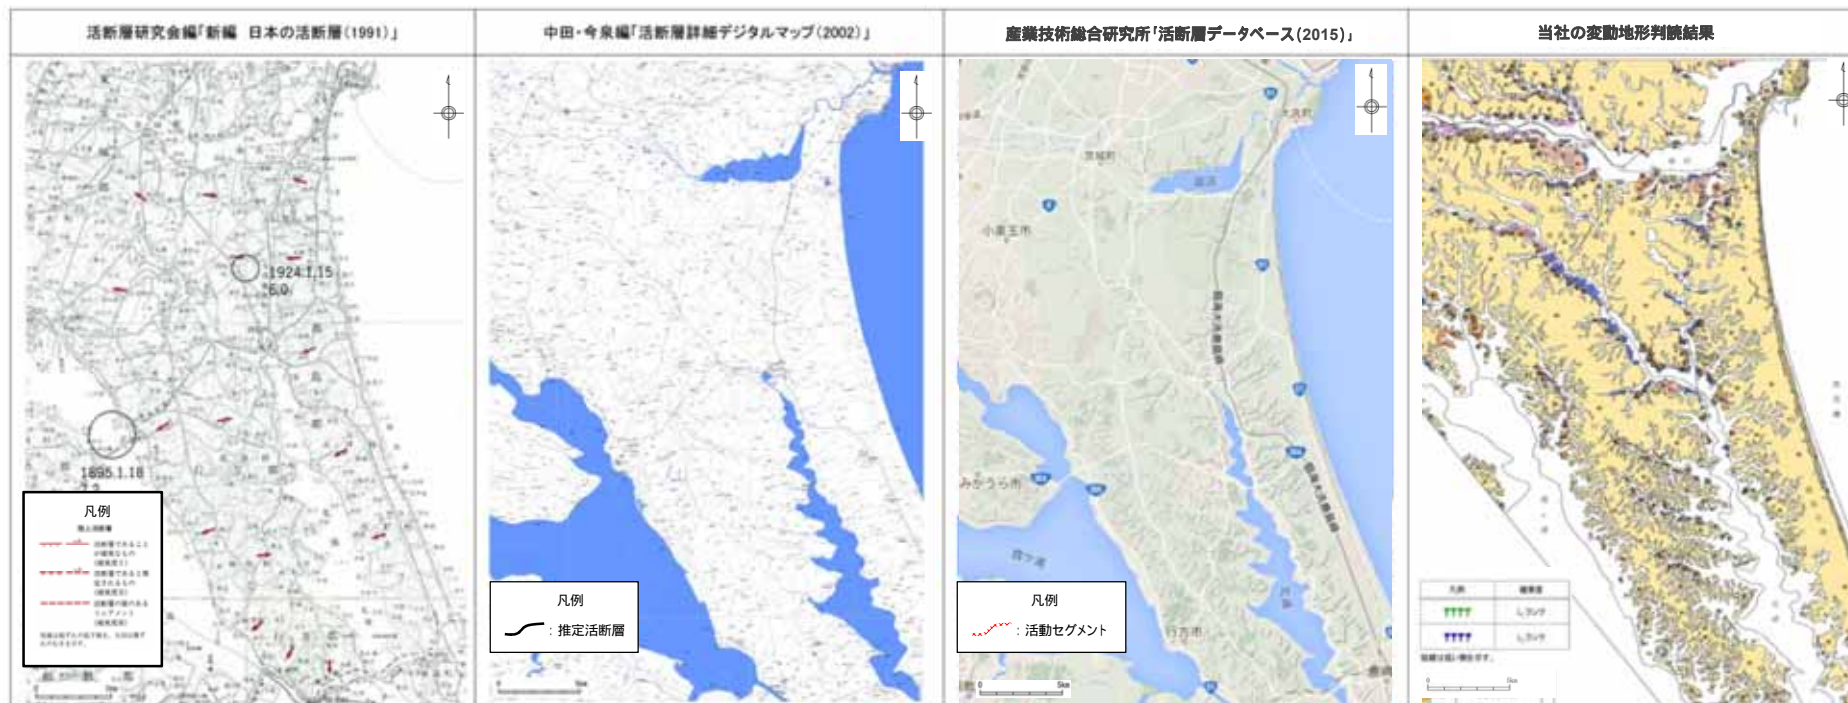
文献調査結果及び変動地形学的調査結果

文献調査によれば、「新編 日本の活断層(1991)」において鹿島台地・行方台地周辺に活傾動が指摘されているが、その他の文献において活傾動は指摘されておらず、当社の変動地形判読においてもリニアメントは判読されない。

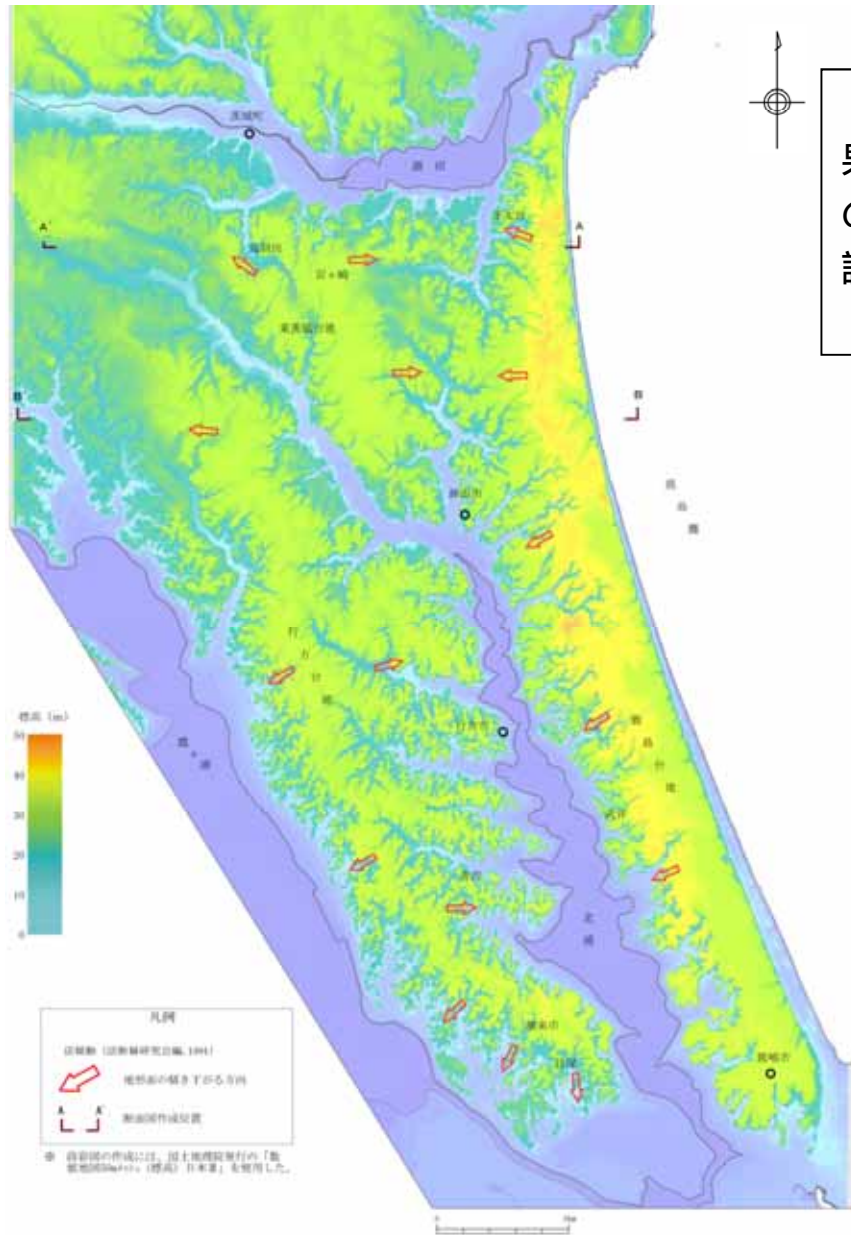
変動地形学的調査結果(2/2)

文献で示される活傾動位置周辺の地形面解析の結果、いずれもM1段丘面に高度差が認められるが、その境界は入り組んだ形態を示しており、リニアメント*は認められない。

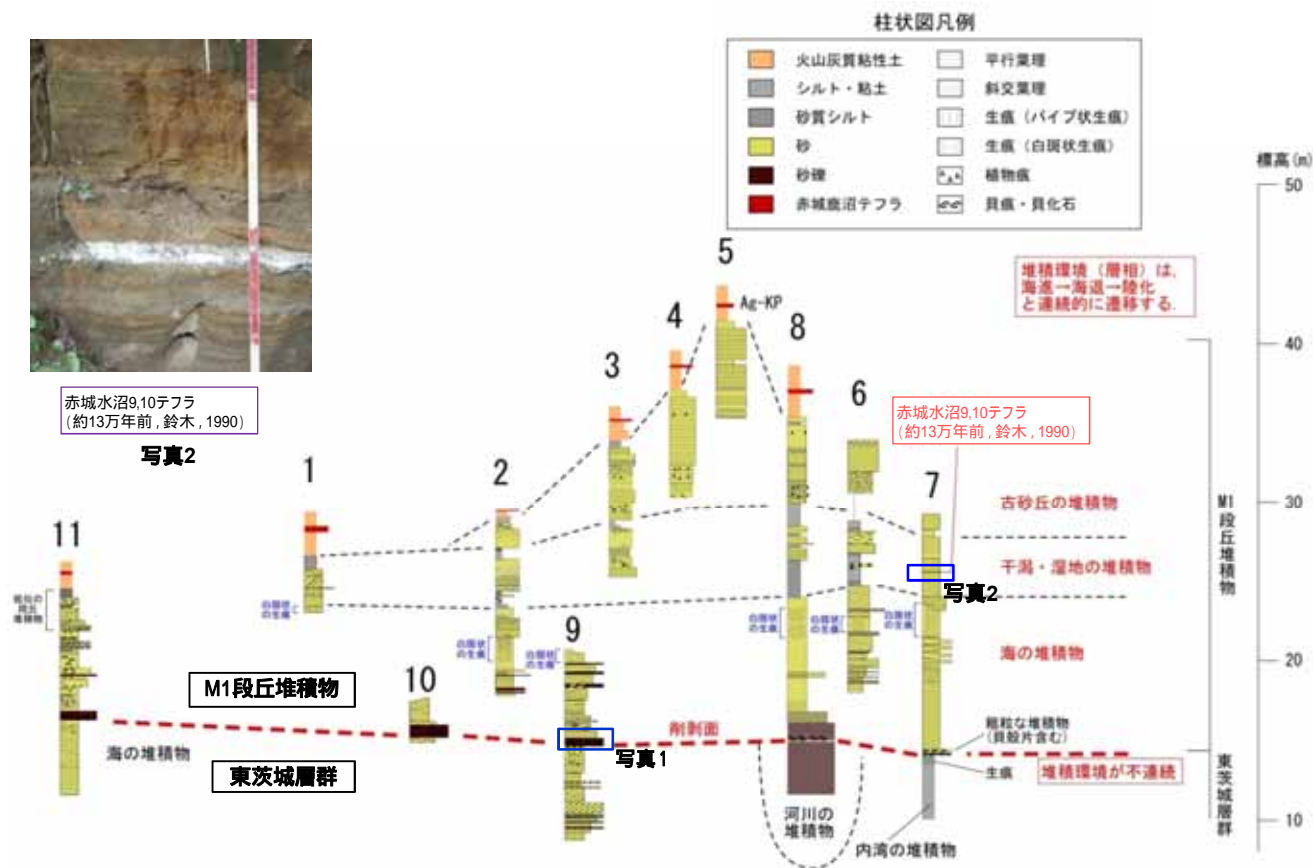
写真1

- 文献調査, 地表地質調査等の結果によれば, 本地域の第四系は下位から東茨城層群, M1段丘堆積物が分布している。
- M1段丘堆積物は基底に礫層を伴い, 下位の東茨城層群と不整合関係で接している。また, M1段丘堆積物の下部は, 貝殻片含む浅海性の海成層から成り, その上部には白斑状生痕を伴う層準が認められる。
- 海成層の上位の堆積物には, 赤城水沼9,10テフラ (約13万年前, 鈴木, 1990) が認められる。

以上のことから, M1段丘堆積物の下部は, MIS5eの堆積物であると考えられる。

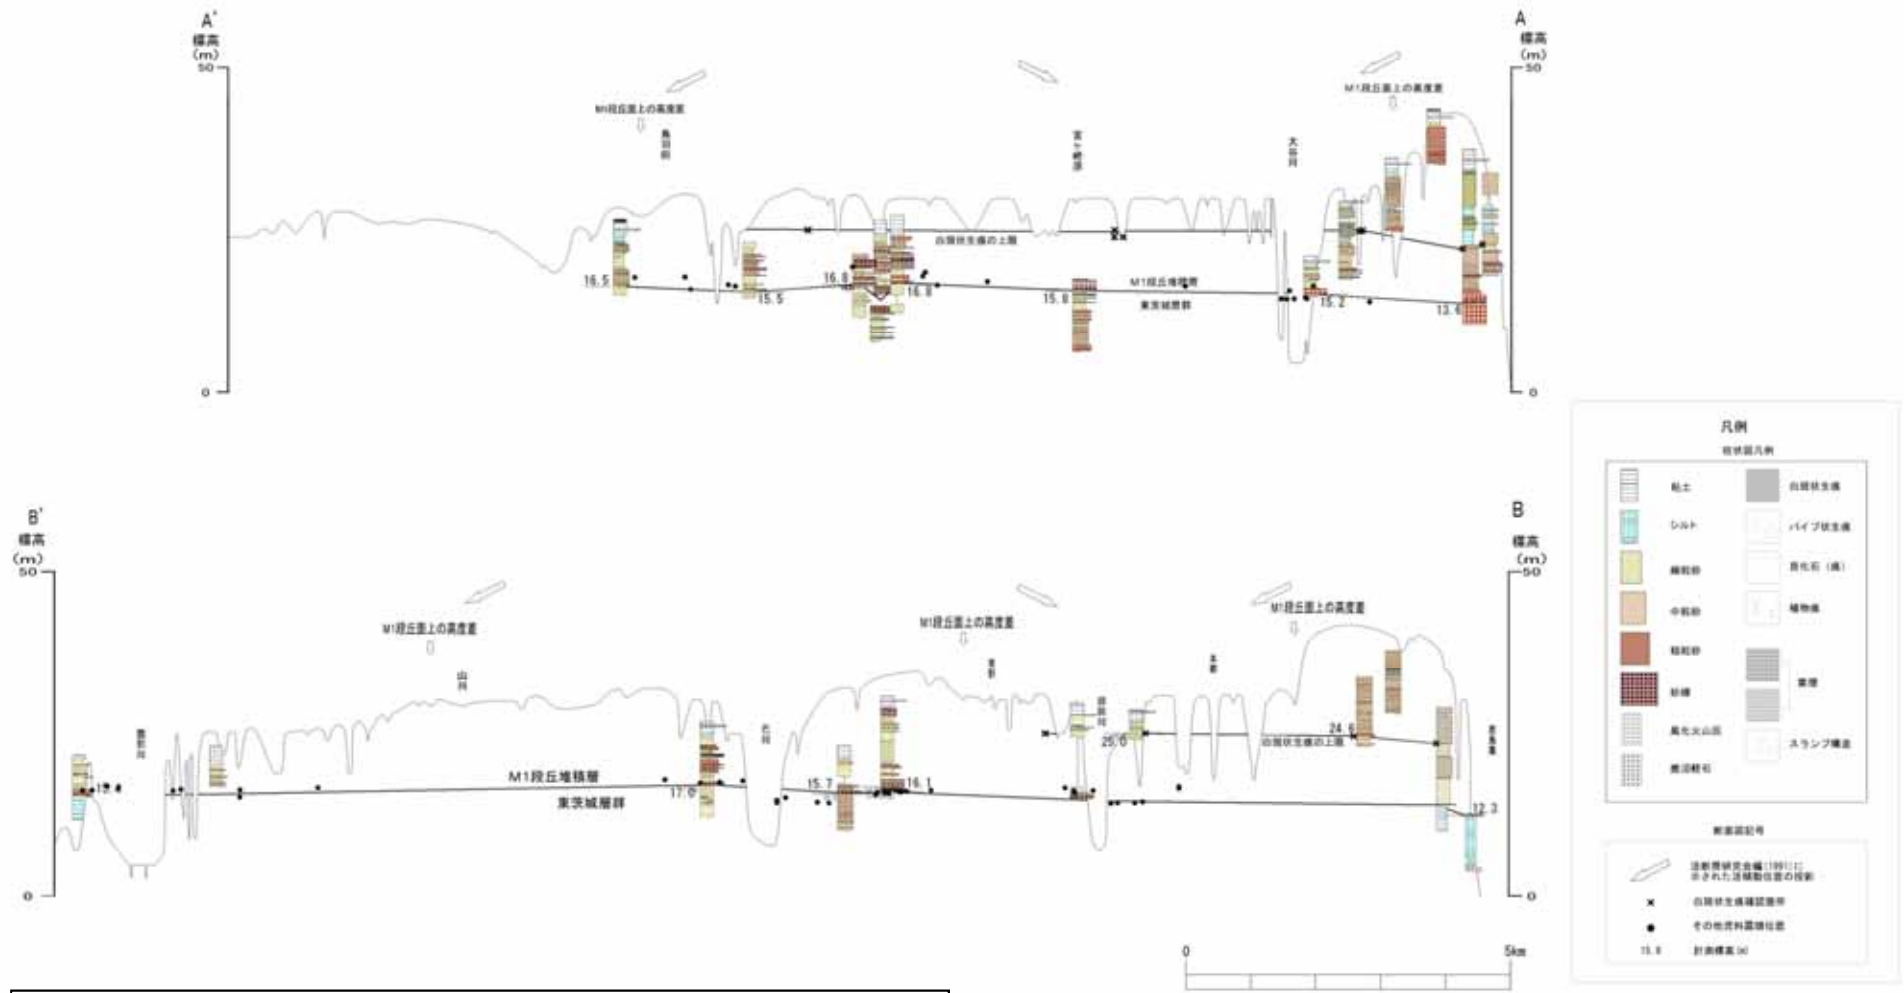
M1段丘堆積物の基底面に関する調査結果(1/2)

M1段丘堆積物の基底面には、M1段丘面と調和的な高度差が認められず、ほぼ水平に連続して分布している。
 なお、M1段丘堆積物中の白斑状生痕を含む砂層も、ほぼ水平に連続して分布している。

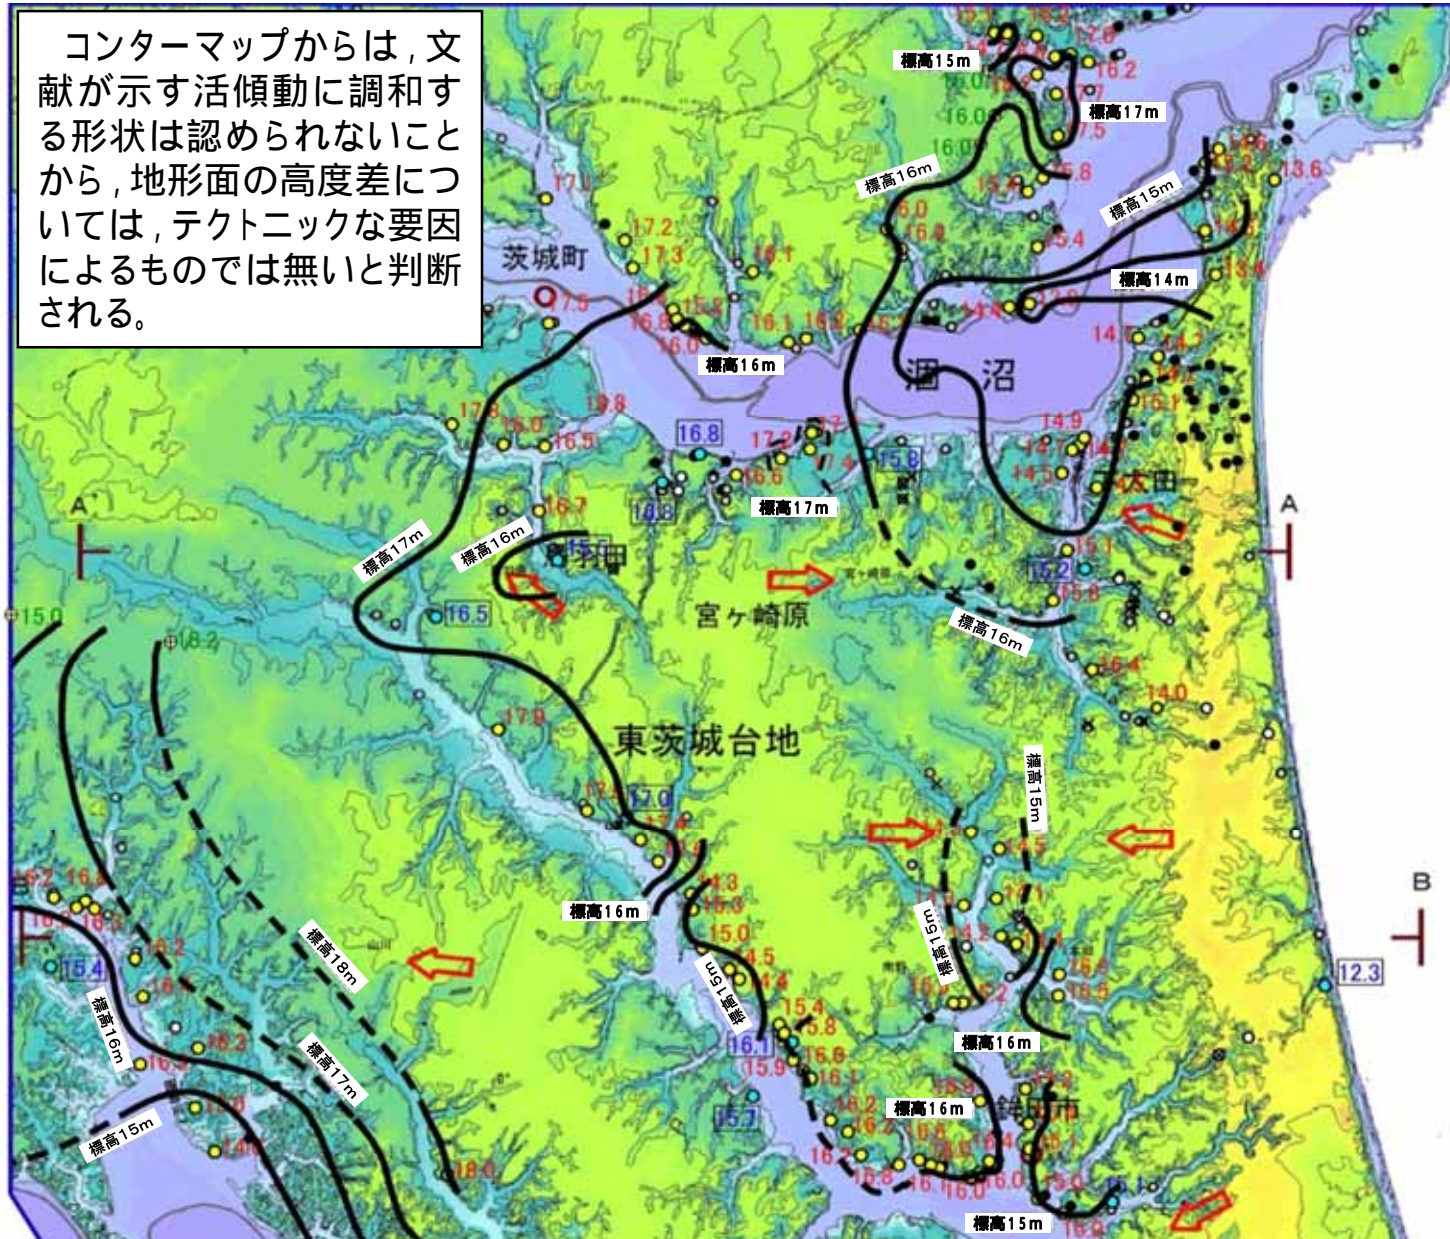
コンターマップからは、文献が示す活傾動に調和する形状は認められないことから、地形面の高度差については、テクトニックな要因によるものでは無いと判断される。

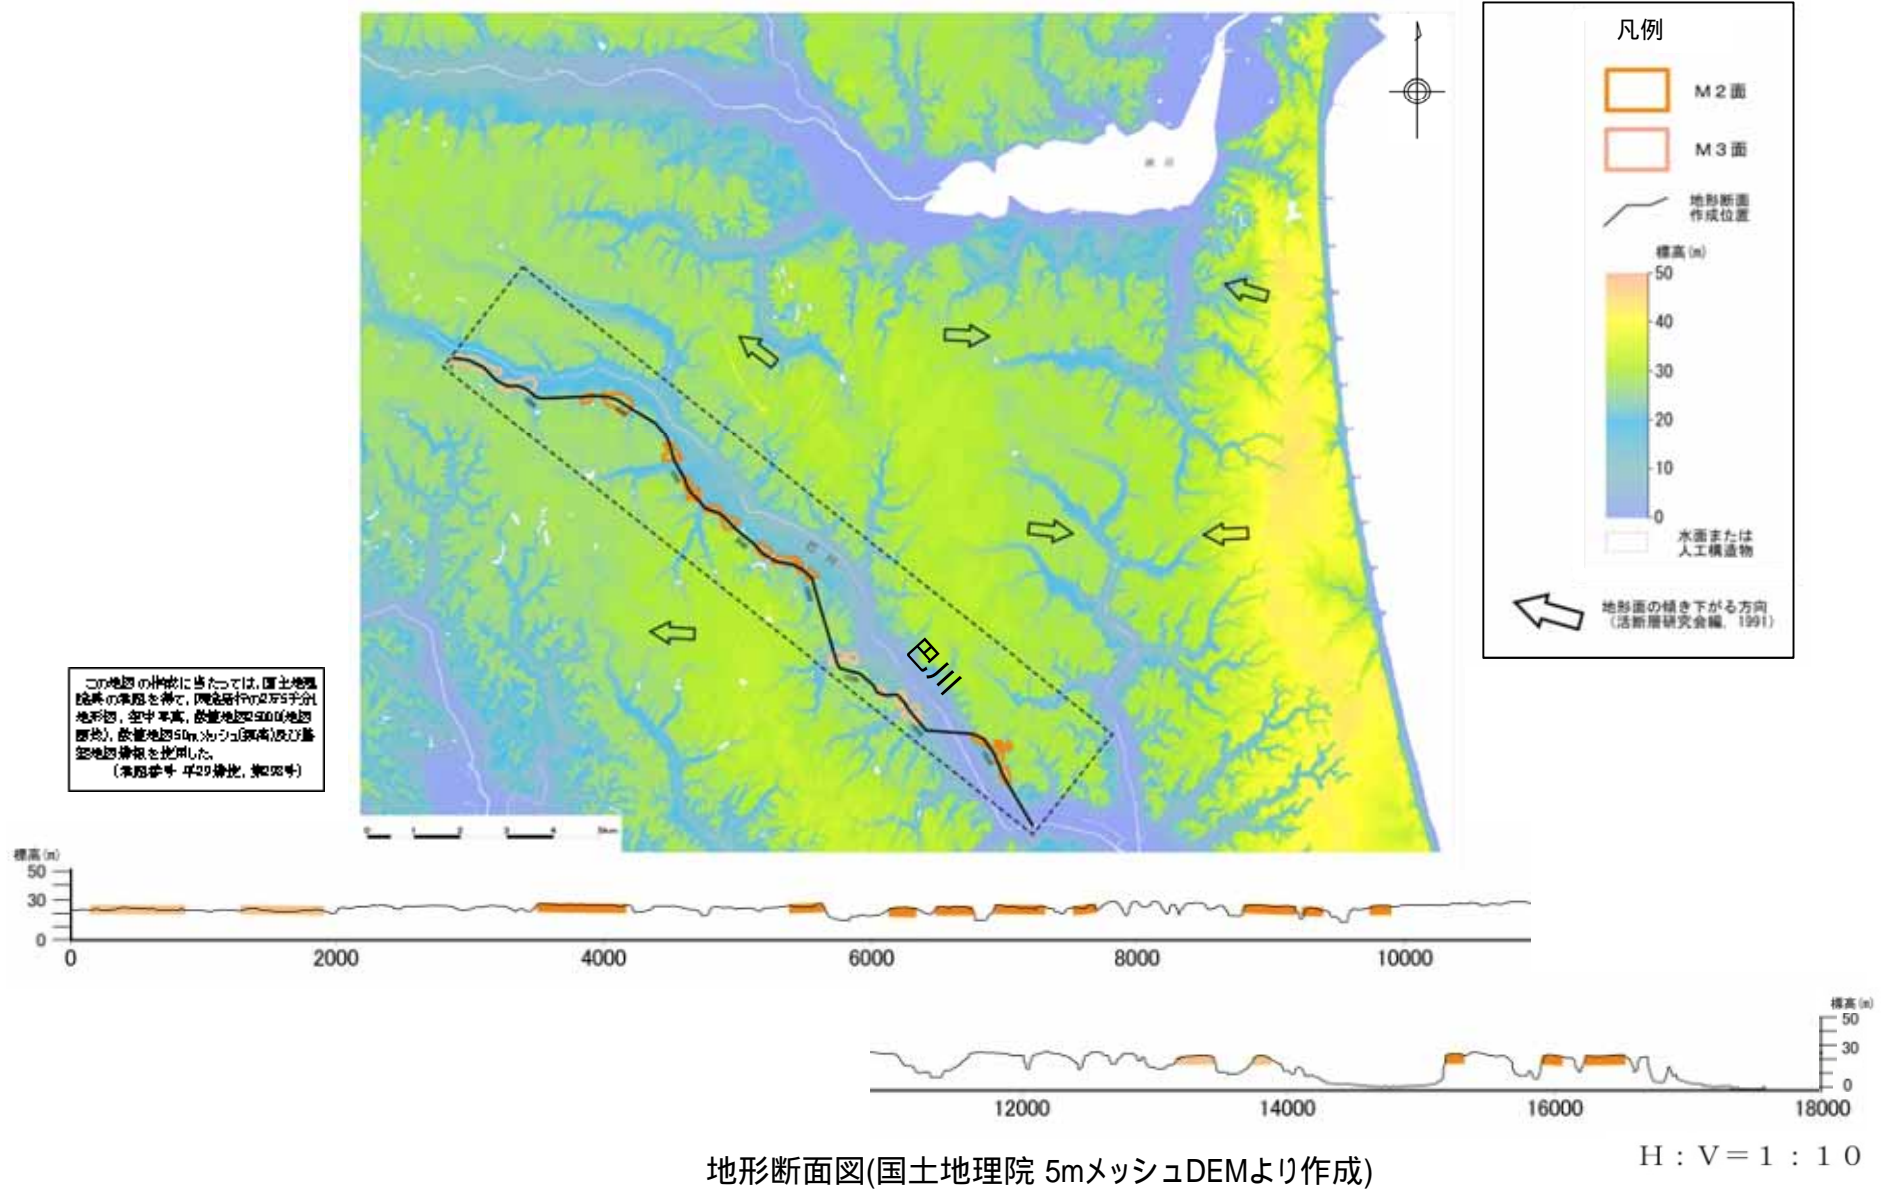
M2, M3段丘面に関する調査結果(2/2)

巴川の河川沿いに分布するM2段丘面及びM3段丘面の分布状況を確認した結果、両段丘面はほぼ水平に分布しており、文献が示す活傾動に対応する高度差は認められない。

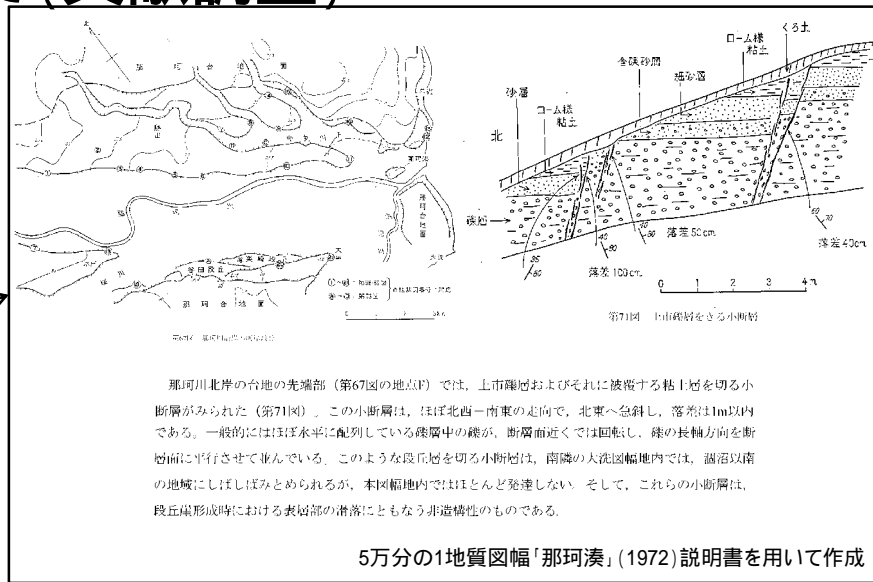
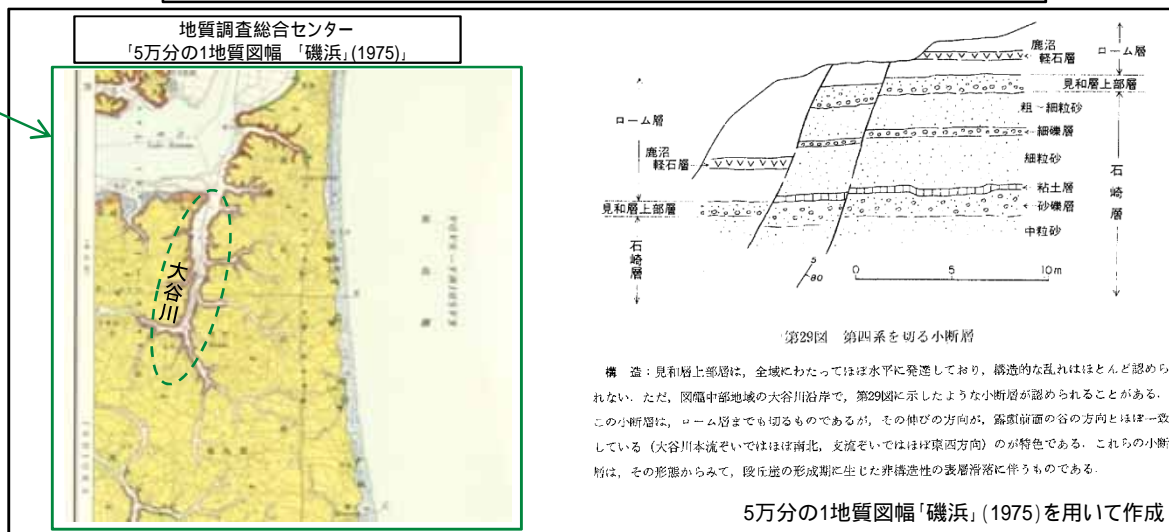
- ・「5万分の1地質図幅「磯浜」(1975)」によると、大谷川沿いに小断層が認められ、小断層の伸びの方向が前面の谷の方向とほぼ一致することから、段丘崖の形成時に生じた非構造性的な表層滑落としている。
- ・「5万分の1地質図幅「那珂湊」(1972)」によると、那珂川北岸の台地の先端部に小断層が認められ、段丘崖形成時における表層部の滑落にもなる非構造性的なものであるとしている。

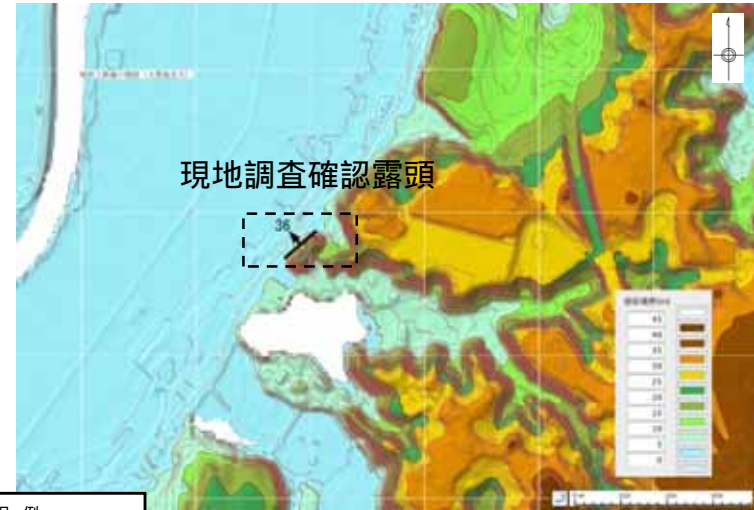
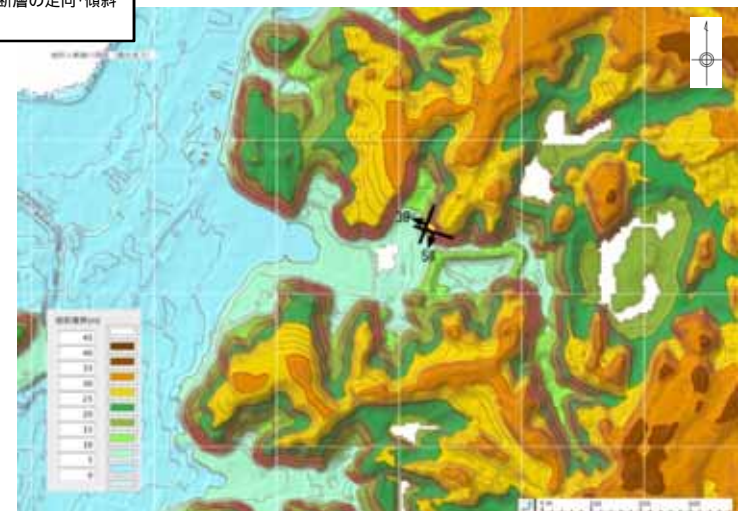
各露頭位置及び断層の走向・傾斜(国土地理院による10mメッシュDEMに基づく段彩陰影図)

段丘崖に認められる断層は、正断層センスであり、走向はいずれも段丘崖の方向と調和的である。

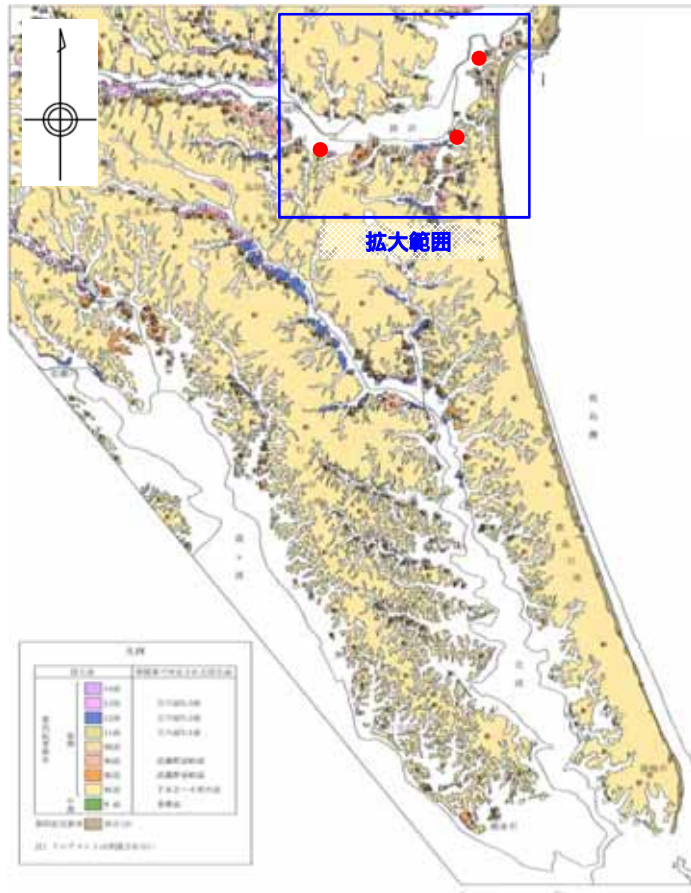
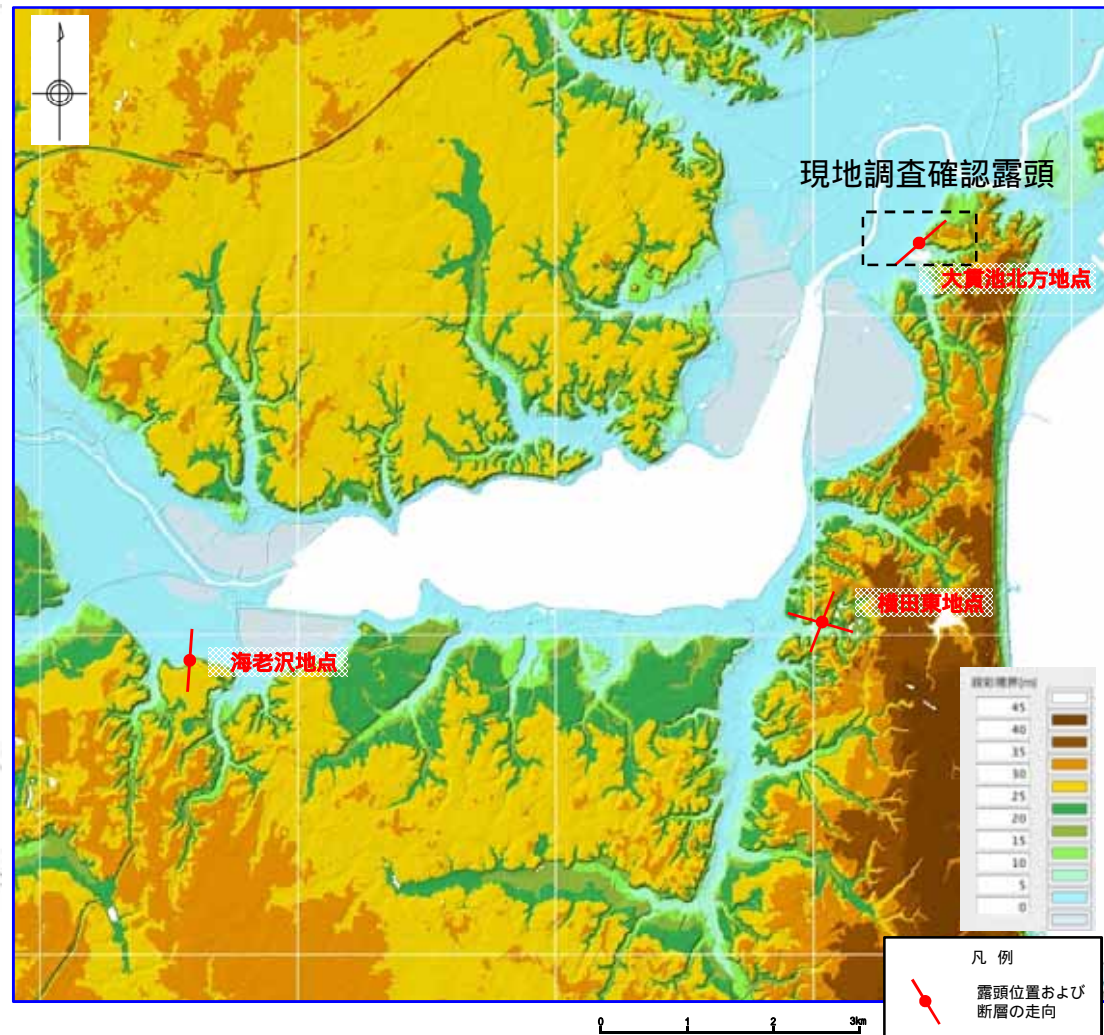
各露頭位置及び断層の走向(国土地理院による10mメッシュDEMに基づく段彩陰影図)

- 断層の延長方向に分布するM1段丘面にリニアメントは判読されない。
- 変位センスや走向の状況も踏まえると、これらの断層は非構造的な表層滑落と判断される。

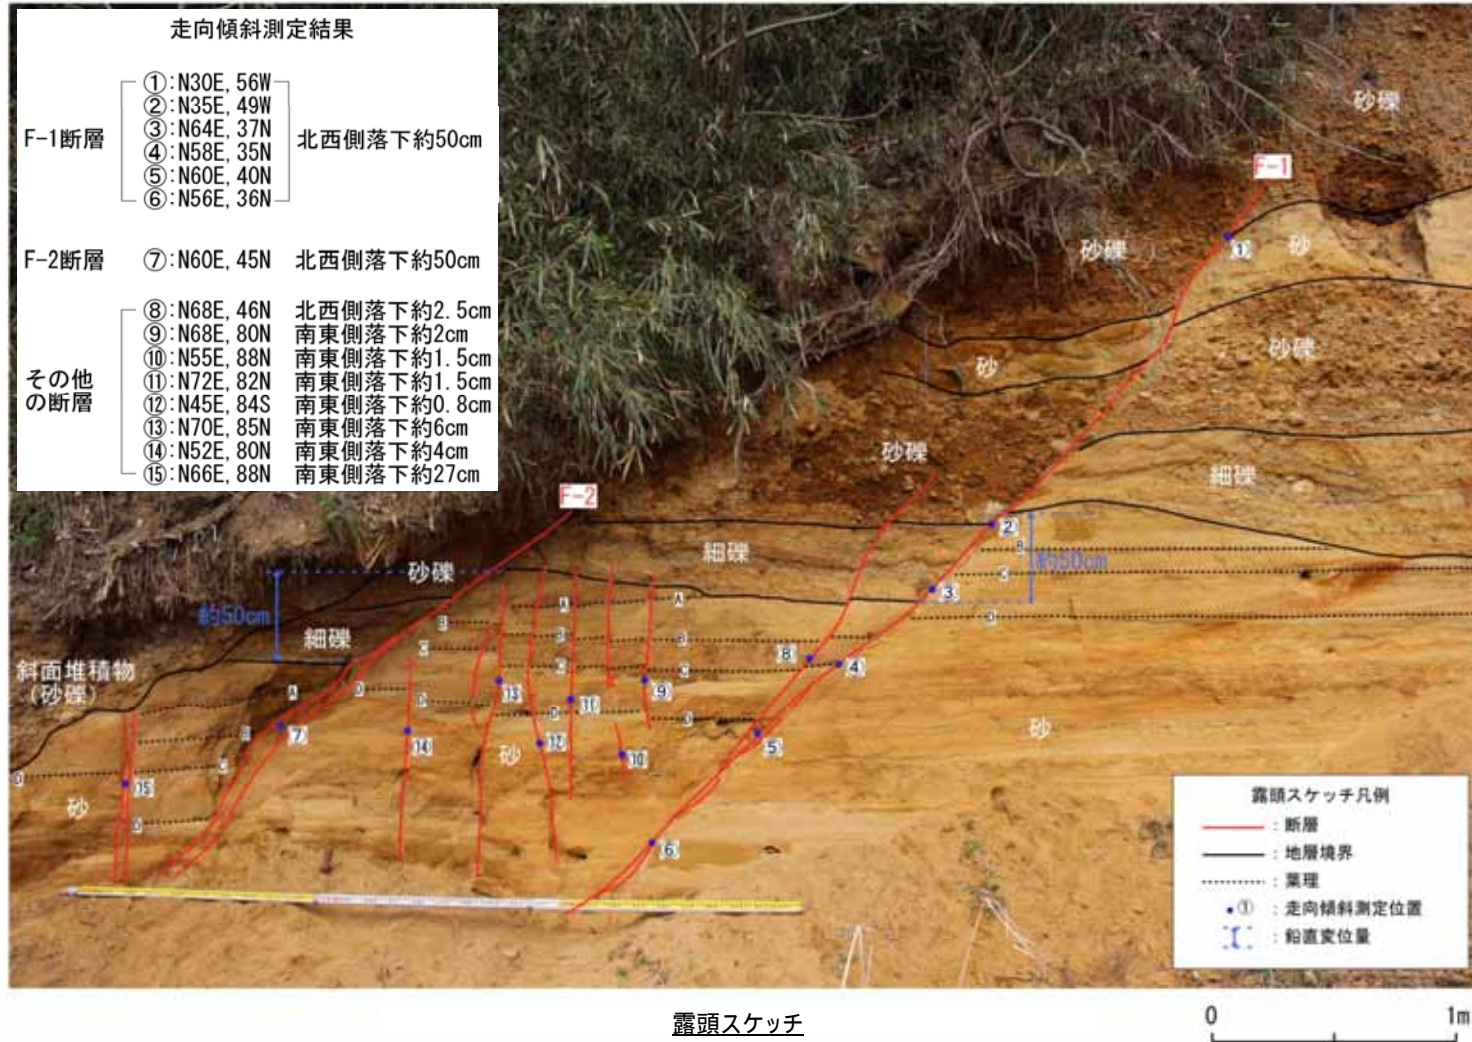
露頭スケッチ

- F-1及びF-2断層を詳細に観察した結果は以下のとおり。
- F-1及びF-2断層の走向と段丘崖の斜面の方向は、NE-SWで概ね一致しており、傾斜は最上部で約56° W、露頭下方に向かって緩くなり、最下部で約36° Nと、円弧状の形態を呈する。
- F-1及びF-2断層の鉛直変位量はいずれの対比基準面についても概ね同様で、約50cm北西側低下であり、変位の累積性は認められない。
- また、これらの断層の上盤側には、ほぼ同様な走向で主に高角度傾斜の小規模な断層が多数認められる。これらの断層は主に南東側落下数cmの変位を示し、幅1mm程度開口している部分もあり、上端、下端はF-1及びF-2断層を越えて連続しない。
- F-1断層とF-2断層間の砂層の葉理構造は、これらの断層によってF-1断層に向かって階段状に低下していることから、F-1断層とF-2断層間に見られる小規模な断層は、上盤が南東側に傾き下る回転により形成されたものと推測される。

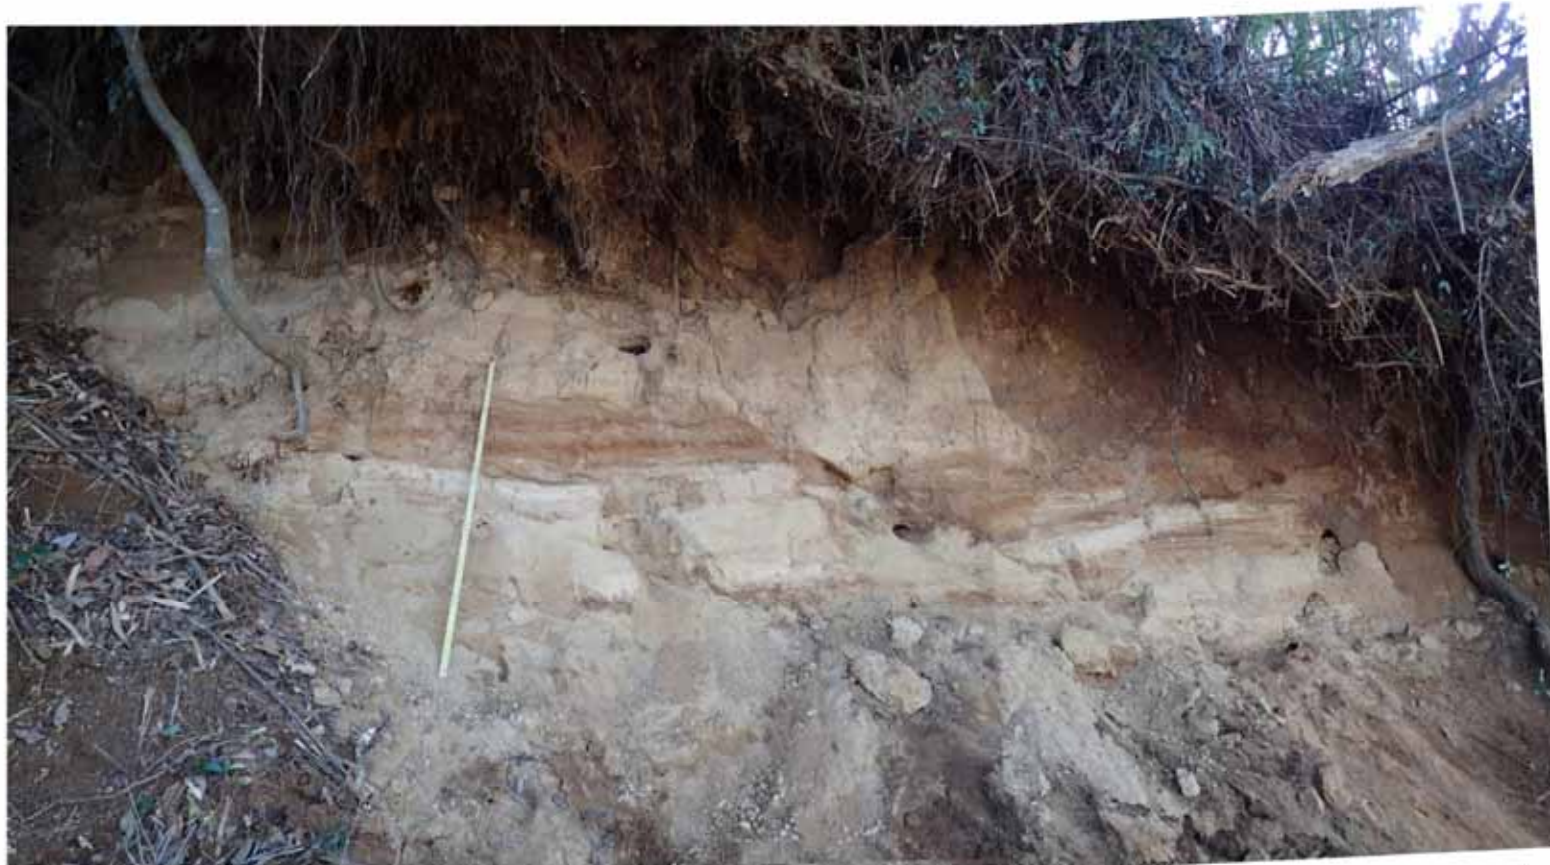
露頭全景

- 露頭の西端にF-3及びF-4断層が認められる。
- F-3及びF-4断層を詳細に観察した結果は以下のとおり。
- F-3及びF-4断層は段丘崖の斜面表層部に位置し、斜面の傾斜方向へ変位する正断層である。
- F-3及びF-4断層の走向と段丘崖の斜面の方向はN-S方向で概ね一致しており、傾斜は上部で約38° W、露頭下方に向かって緩くなり、下部で約34° Wと円弧状の形態を呈する。
- 鉛直変位量は約25cm西側低下である。
