**東海第二発電所
地盤(敷地周辺及び近傍の地質・地質構造)について
(補足説明資料)**

**平成29年10月18日
日本原子力発電株式会社**

1. 敷地周辺陸域の断層(補足説明)
 - (1) 棚倉破砕帯西縁断層(の一部)

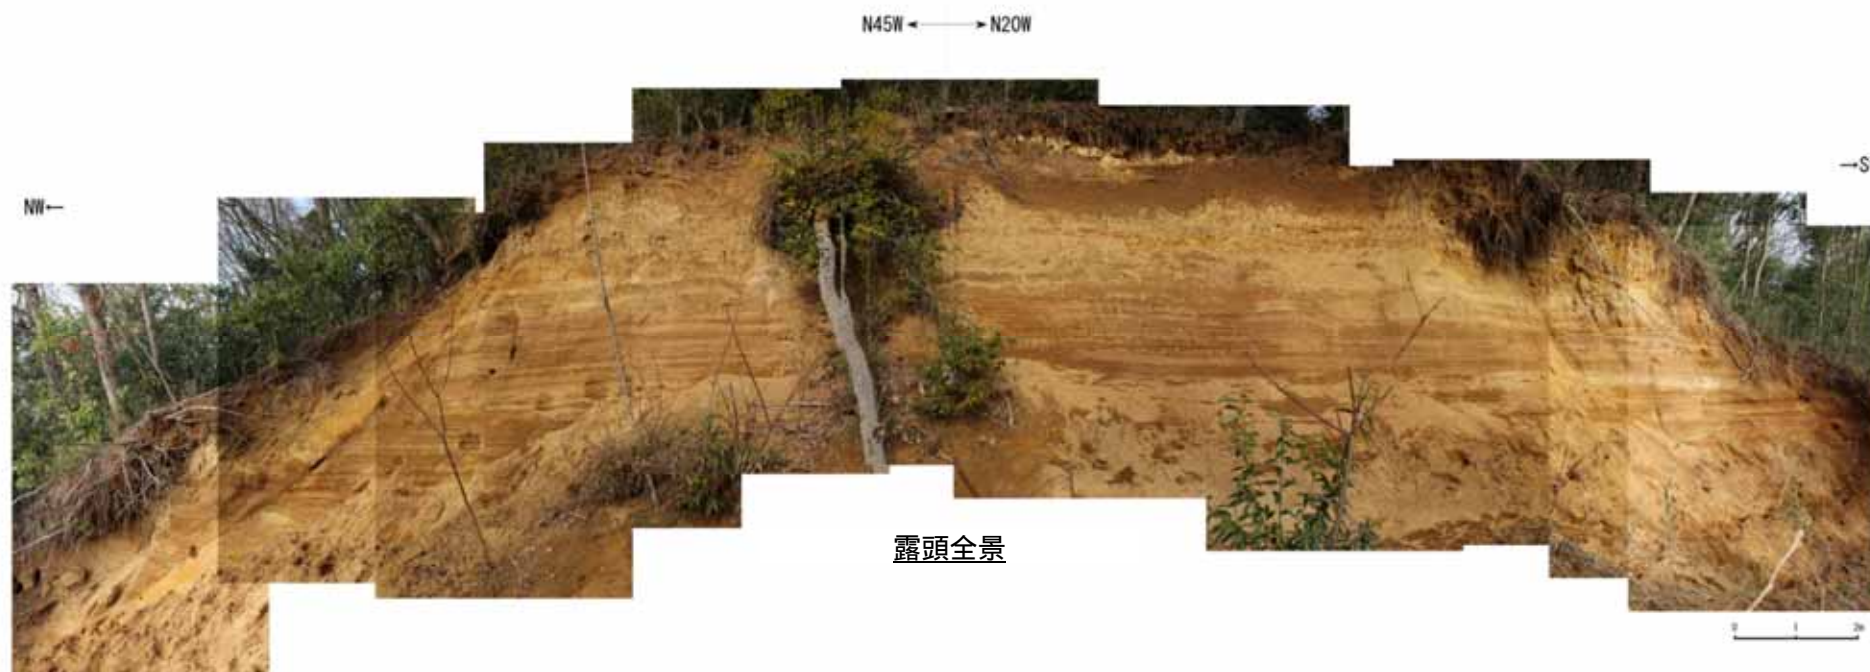
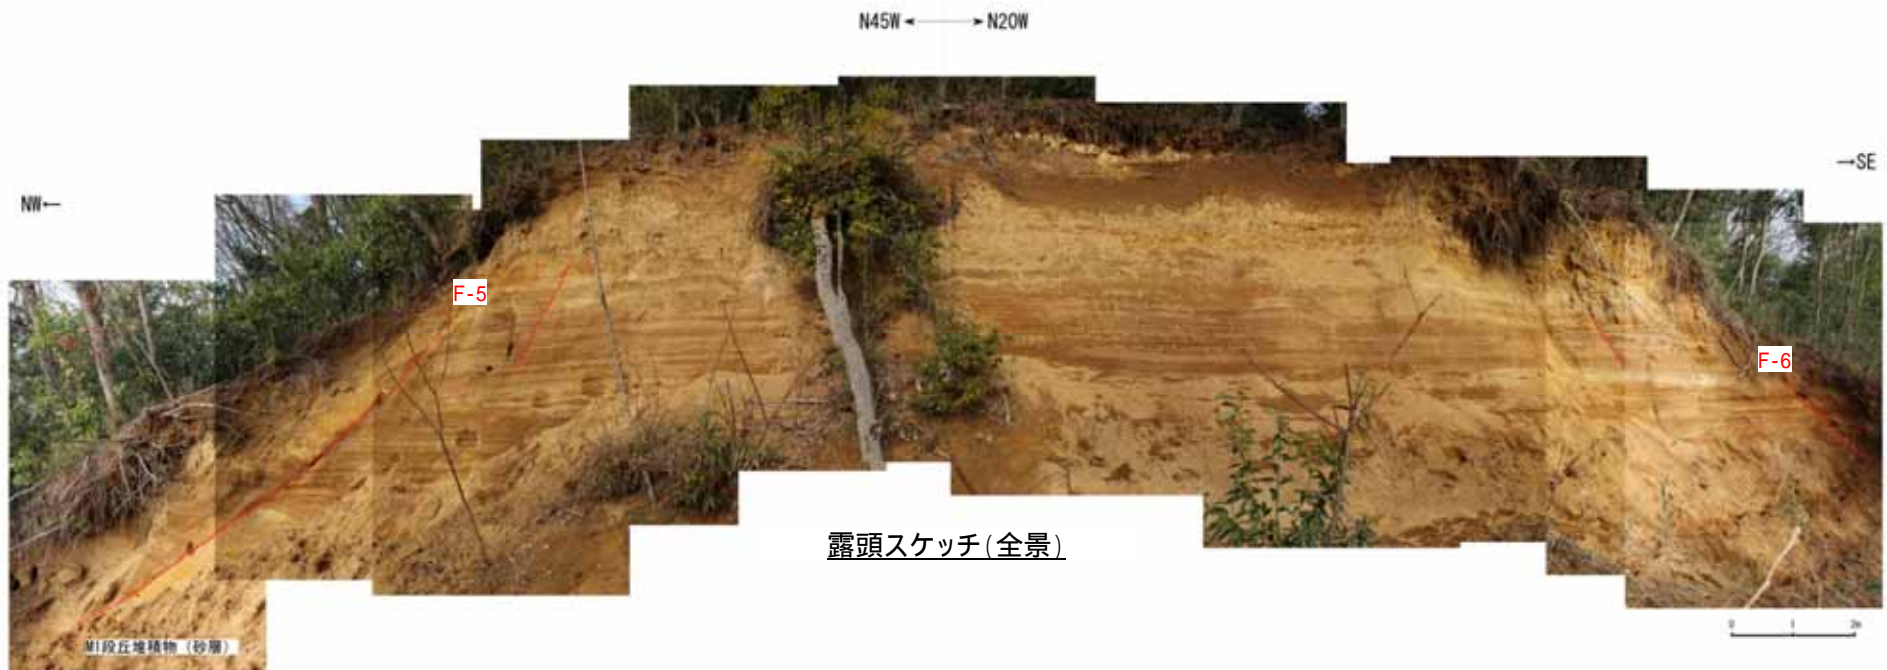
- 露頭の西端にF-5断層が、東端にF-6断層が認められる。
- F-5及びF-6断層は、段丘崖の斜面表層部に位置し、斜面の傾斜方向へ変位する正断層である。
- F-5及びF-6断層の傾斜は下方に向かって緩くなり、円弧状の形態を呈する。
- F-5断層の走向と段丘崖の斜面の方向はNNE-SSW, F-6断層の走向と段丘崖の斜面の方向はWNW-ESEであり、斜面方向と概ね一致し、両断層は直交関係に位置している。
- F-5及びF-6断層の近傍に小規模な断層が認められる。

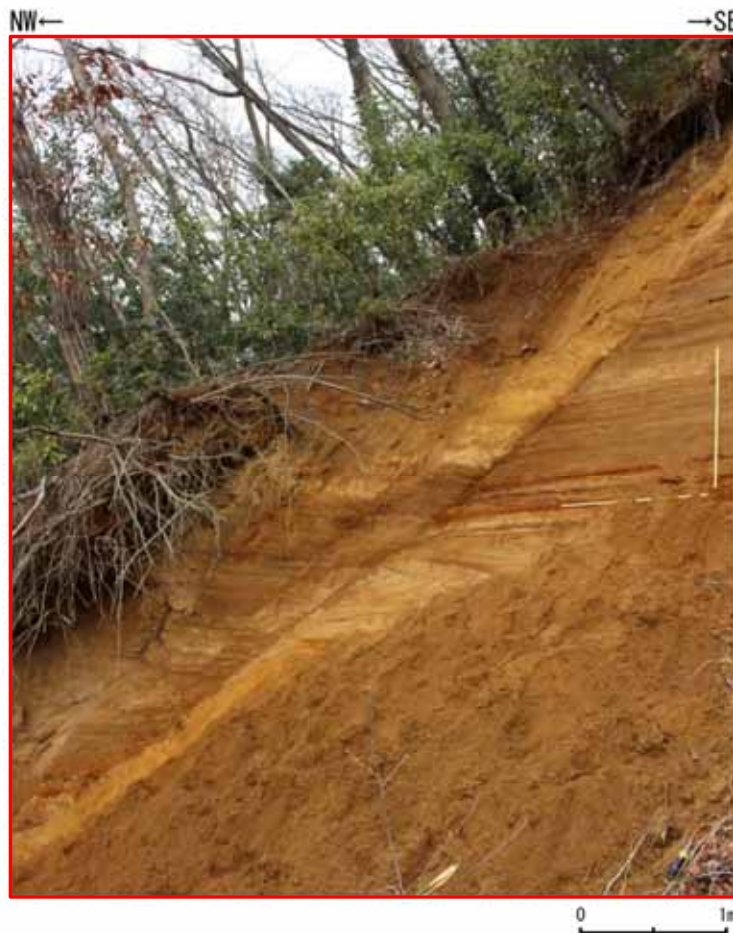
露頭拡大(F-5)

- F-5断層を詳細に観察した結果は以下のとおり。
- F-5断層の走向と段丘崖の斜面の方向は、NNE-SSWで概ね一致しており、傾斜は最上部で約50°W、露頭下方に向かって緩くなり、最下部で約32°Wと、円弧状の形態を呈する。
- 鉛直変位量は、約2m西側低下である。

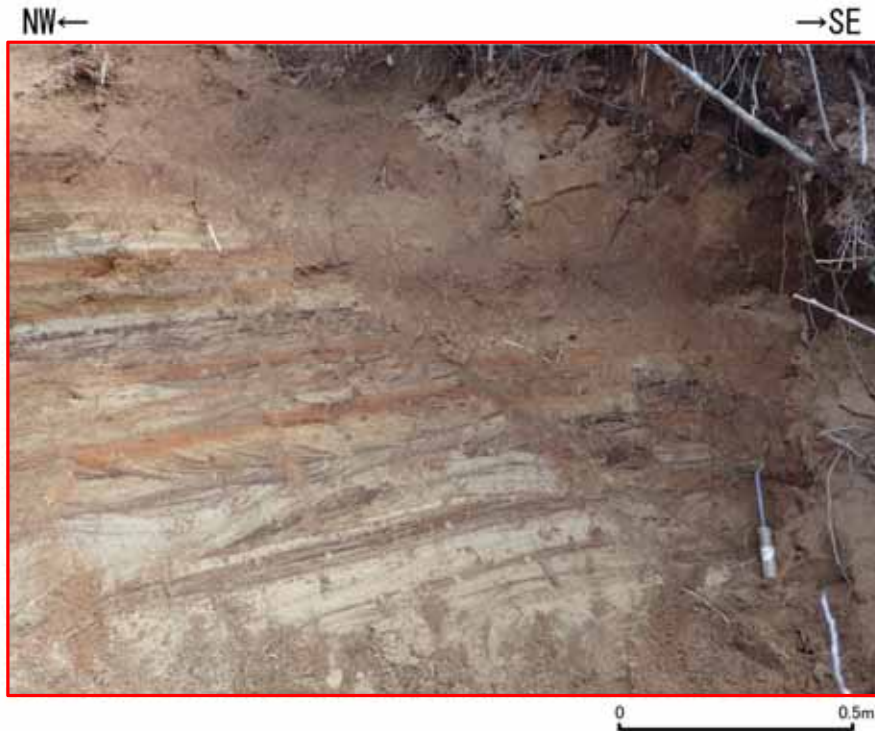
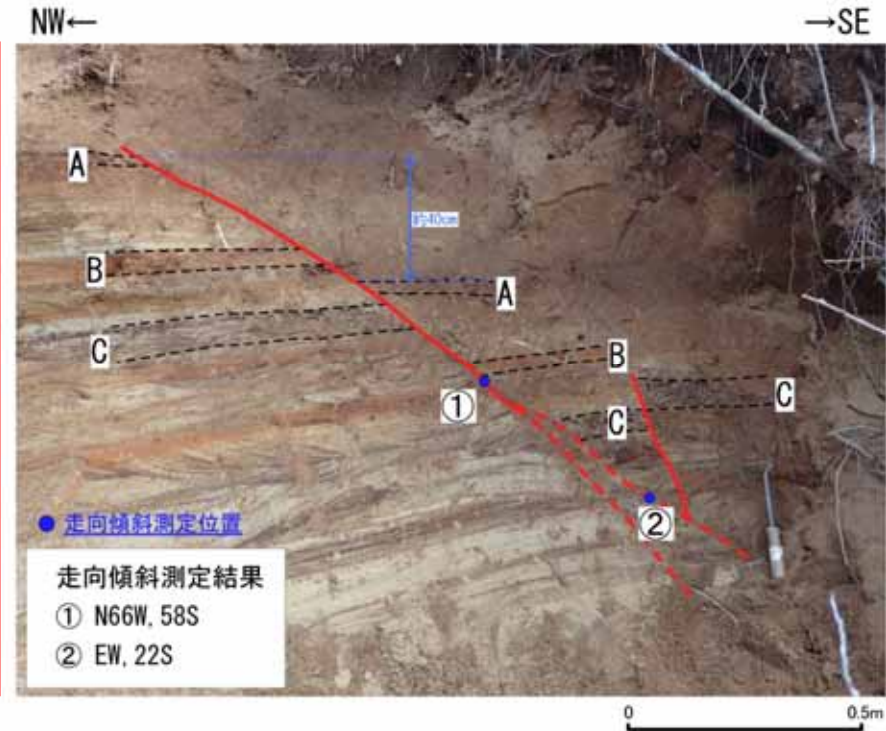
- F-6断層を詳細に観察した結果は以下のとおり。
- F-6断層の走向と段丘崖の斜面の方向は、WNW-ESEで概ね一致しており、傾斜は上部で約58° S、露頭下方に向かって緩くなり、下部で約22° Sと、円弧状の形態を呈する。
- 鉛直変位量は、約40cm南側低下である。

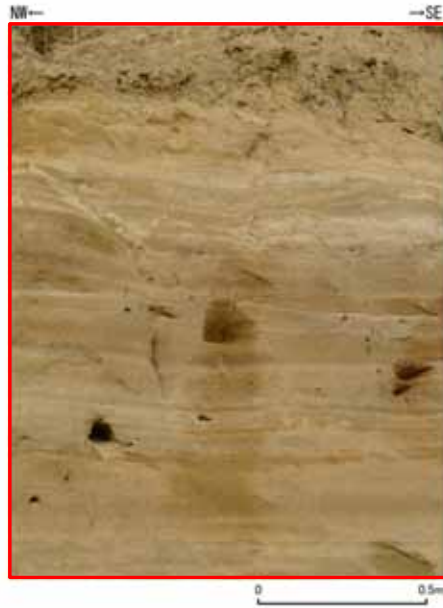
露頭拡大(F-5断層南東側)

- F-5断層南東側及びF-6断層北西側に小規模な断層が認められる。
- 小規模な断層を詳細に観察した結果は以下のとおり。
- 見かけの鉛直変位量は約3cm ~ 2cmの小規模な正断層で、断層面は露頭下方には連続しない。

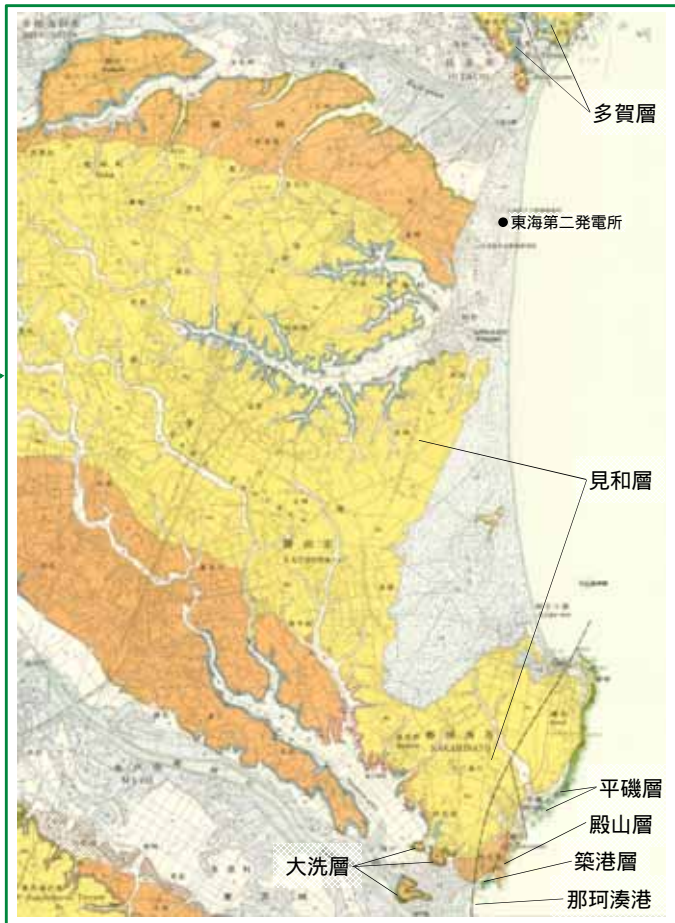
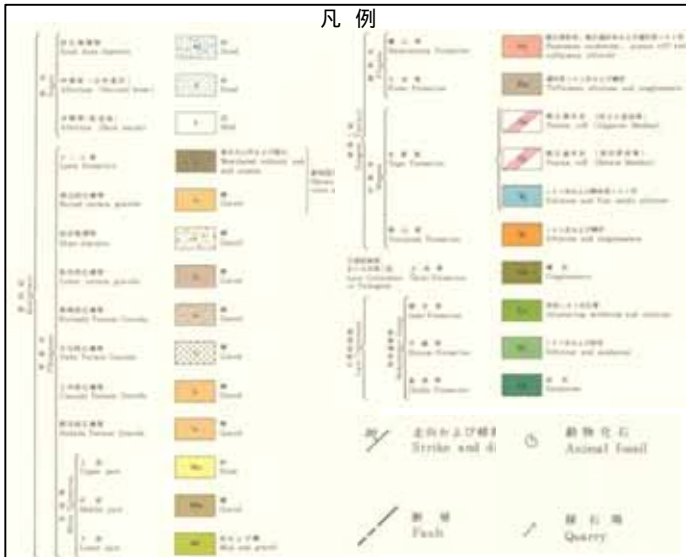
5万分の1地質図幅「那珂湊」(1972)説明書に加筆

築港層は那珂湊築港北東方に孤立してきわめて狭く露出する。本層と他の白亜紀層との層序的關係は明らかでなく、また上部白亜系あるいは古第三系と考えられる西側の大洗層とは断層關係にあるものと推定される。いっぽう、築港層と北側の中新統殿山層とは傾斜不整合の關係にあるとされている(尾崎・斎藤, 1955; SATO, 1961)。

大洗層は那珂湊市街地周辺の台地周縁部に露出する。本層は中新統多賀層に傾斜不整合におおわれ、東側の那珂湊層群築港層と断層關係にあると推定される。

・「5万分の1地質図幅「那珂湊」(1972)」によると、碓氷の海岸付近に白亜系の平磯層と中新統の殿山層を境するNNW-SSE方向の断層及び白亜系～古第三系の大洗層と東側に分布する白亜系との間にNNE-SSW方向の断層が推定されているが、いずれも上部更新統の見和層上部層に覆われるとされている。

- ・ 「5万分の1地質図幅「那珂湊」(1972)」に示されている断層付近に活構造を指摘している文献はない。
- ・ 当社の地形判読の結果, 上記位置に変動地形は認められない。
- ・ 以上のことから, 当該断層を含め, 付近には活構造はないものと判断される。

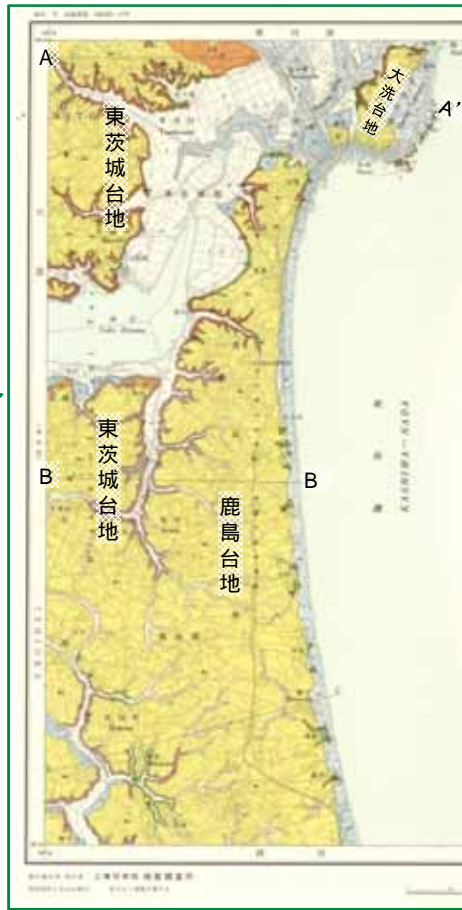
・「5万分の1地質図幅「磯浜」(1975)」によると、第四系の下位には、大洗台地では白亜系～古第三系の大洗層、鹿島台地では中新統、東茨城台地では鮮新統が分布しており、これらの地層の相互関係は不明であるが、境界に断層の存在を推定している。一方、これらの地層を覆う第四系については、「ほとんど水平に分布しており、構造的な変形は受けていない」とされている。

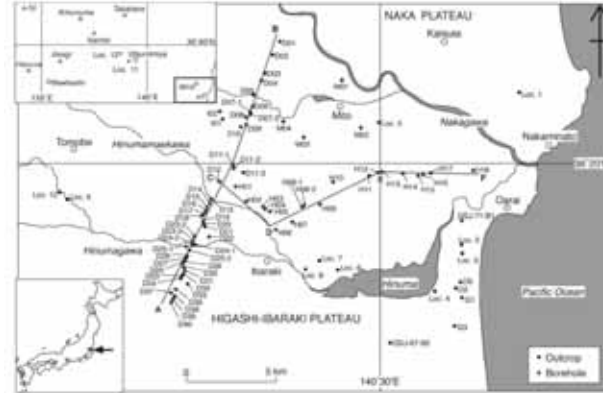
第11図 調査孔と高標の位置図。A-B線とC-D-E-F線は第3・4図の断面の位置を示す。
Fig. 11 Index map of boreholes and outcrops. A-B and C-D-E-F lines show the positions of cross sections in Figures 3 and 4.

A-B断面の走向は、これが古瀬沼川や古那珂川とほぼ直交することから (Fig. 5)、笠神層～茨城層形成時の初生的な地形傾斜方向と直交し、各地層は断面方向にはほぼ水平であったと見ることが出来る。しかしながら各地層面、特に笠神層下部・上部境界と見相層下部・上部境界のラビメント面や茨城層上面の後背湿地堆積面は、A-B断面において明らかに南へ傾斜し(傾きは0.4～0.6 m/km)、かつ3面の平行性は良い。従って、A-B断面の地層の傾斜は、茨城層形成後の傾動運動の結果と考えられよう。広域的なMIS 5e田汀線高度の分布を検討した小池・町田(2001)は、宮城・福島・茨城県の太平洋岸において、箱台平野の南からその高度が徐々に大きくなり福島県の阿武隈山地の東縁で60 m前後まで上昇した後、茨城県内を徐々に低下していき、関東平野中央部に向かって極小になる、長さ250 kmに及ぶ曲動運動の存在を指摘している。小池・町田(2001)の指摘する曲動運動の傾きは、A-B断面の地層の傾斜とほぼ同じであり、本報で指摘した東茨城台地の傾動はより大きな地殻変動の一部をなすものと判断できよう。

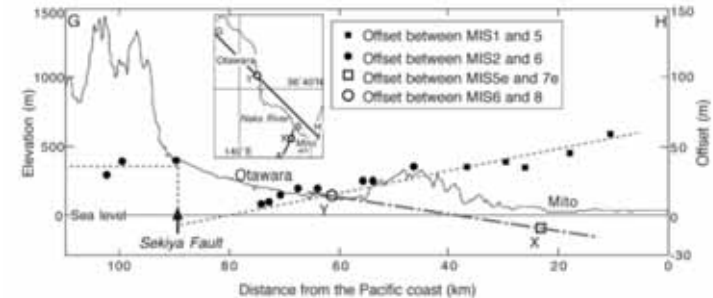
第13図 那珂川に沿う地形断面と指標地形面のオフセット量。稲谷(2006)に、XとYを加筆。

すなわち、氷期・間氷期変動において (Fig. 12)、ほぼ同じ海面位置の同じ成因の地形面を比べれば、そのオフセットを隆起沈降水量と近似することが出来る。ただし、地層の厚密の効果やMIS毎の海面変化量の違い等のかなりの誤差を無視しての仮定ではある。東茨城台地ではMIS 5eとMIS 7eのラビメント面(見相層と笠神層の上部・下部境界)の比高(X)が計測でき、那珂川中流部においても山元(2006a)が示したMIS 6とMIS 8の河成段丘(h1及びh2)の離水河床面比高(Y)が計測できる。Fig. 13には、これらのデータを追加している。少なくとも24万年～12万年間の間のオフセットの傾向はMIS 5e以降と反対で、海岸部が沈降している。このことは東茨城台地で隆起が顕著になるのは茨城層堆積後の約9万年前以降であり、それ以前とはセンスの異なる地殻変動が太平洋岸で新たに始まったことを意味している。

Fig. 13 Topographic section and offsets among marker surfaces along the Naka River. Modified from Hataya (2006). X and Y are new data by this study.

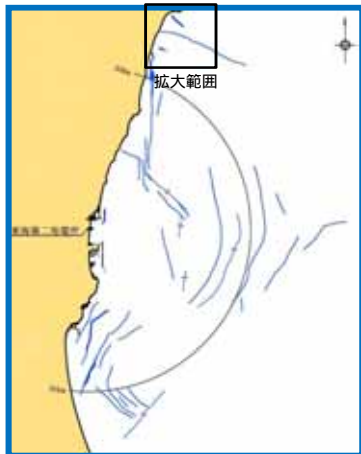
F11, F12, F13断層の音波探査解析図 (測線: No.108W)

- F12断層は, D₁層下部まで変位を与えているが, D₁層上部には変位・変形を与えていない。
- F13断層は, D₁層下部まで変位を与えているが, D₁層上部には変位・変形を与えていない。

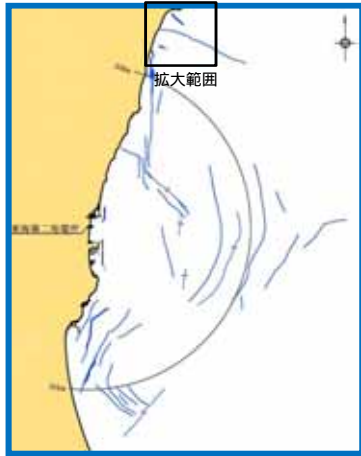
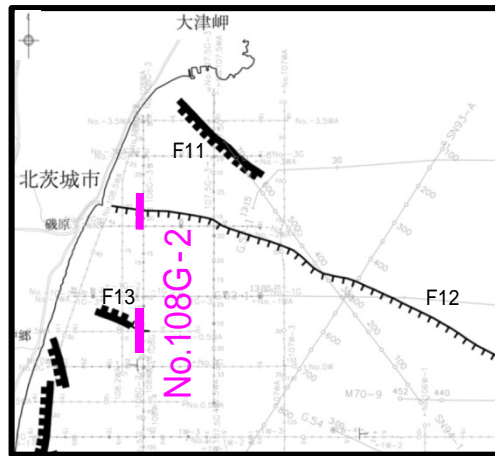
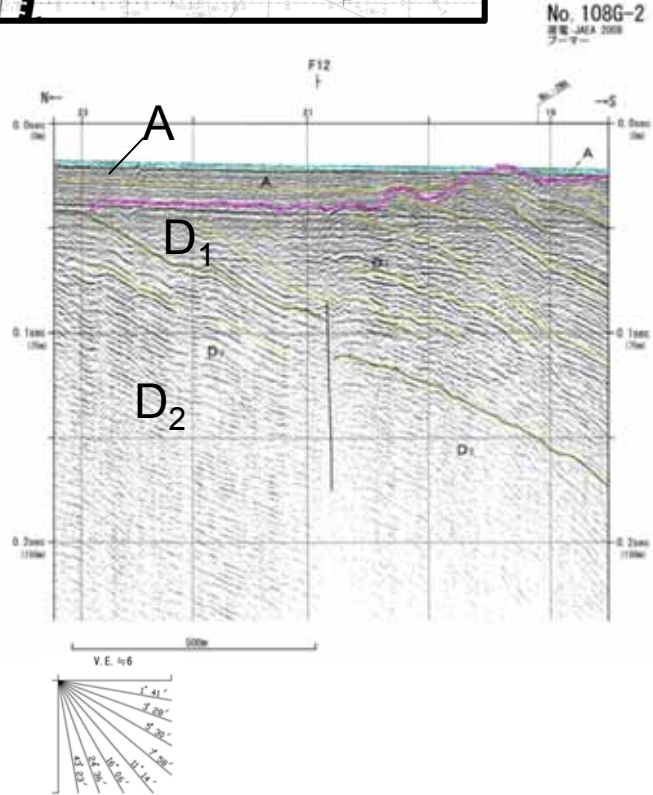
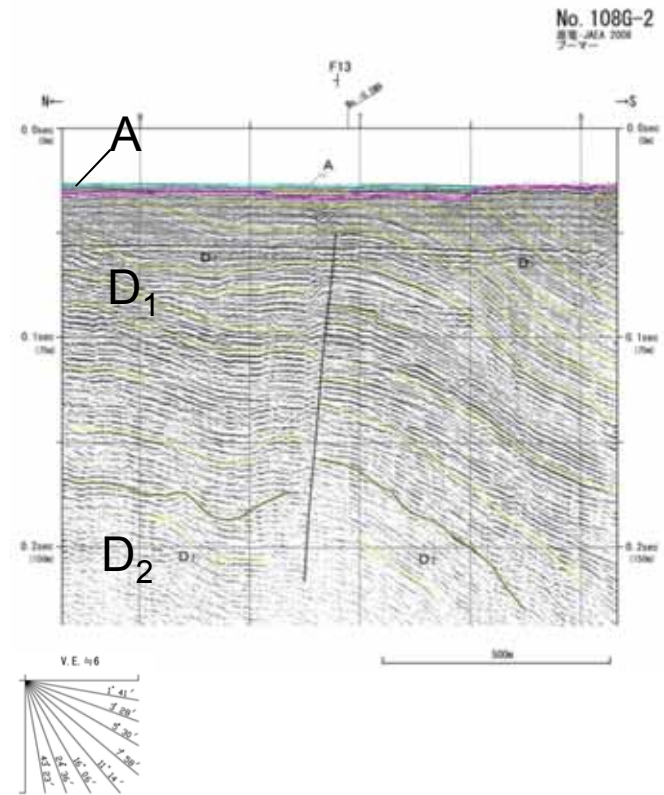
F11, F12, F13断層の音波探査解析図 (測線: No.108G-2)

- F12断層は、D₁層下部まで変位を与えているが、D₁層上部には変位・変形を与えていない。
- F13断層は、D₁層下部まで変位を与えているが、D₁層上部には変位・変形を与えていない。

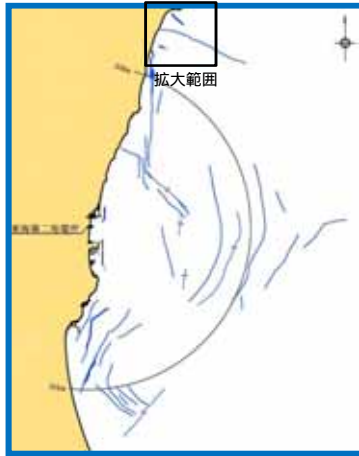
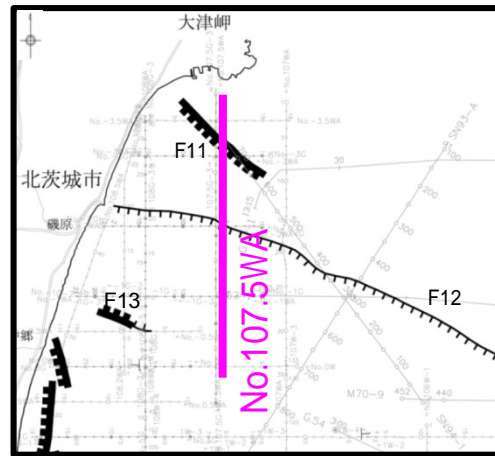
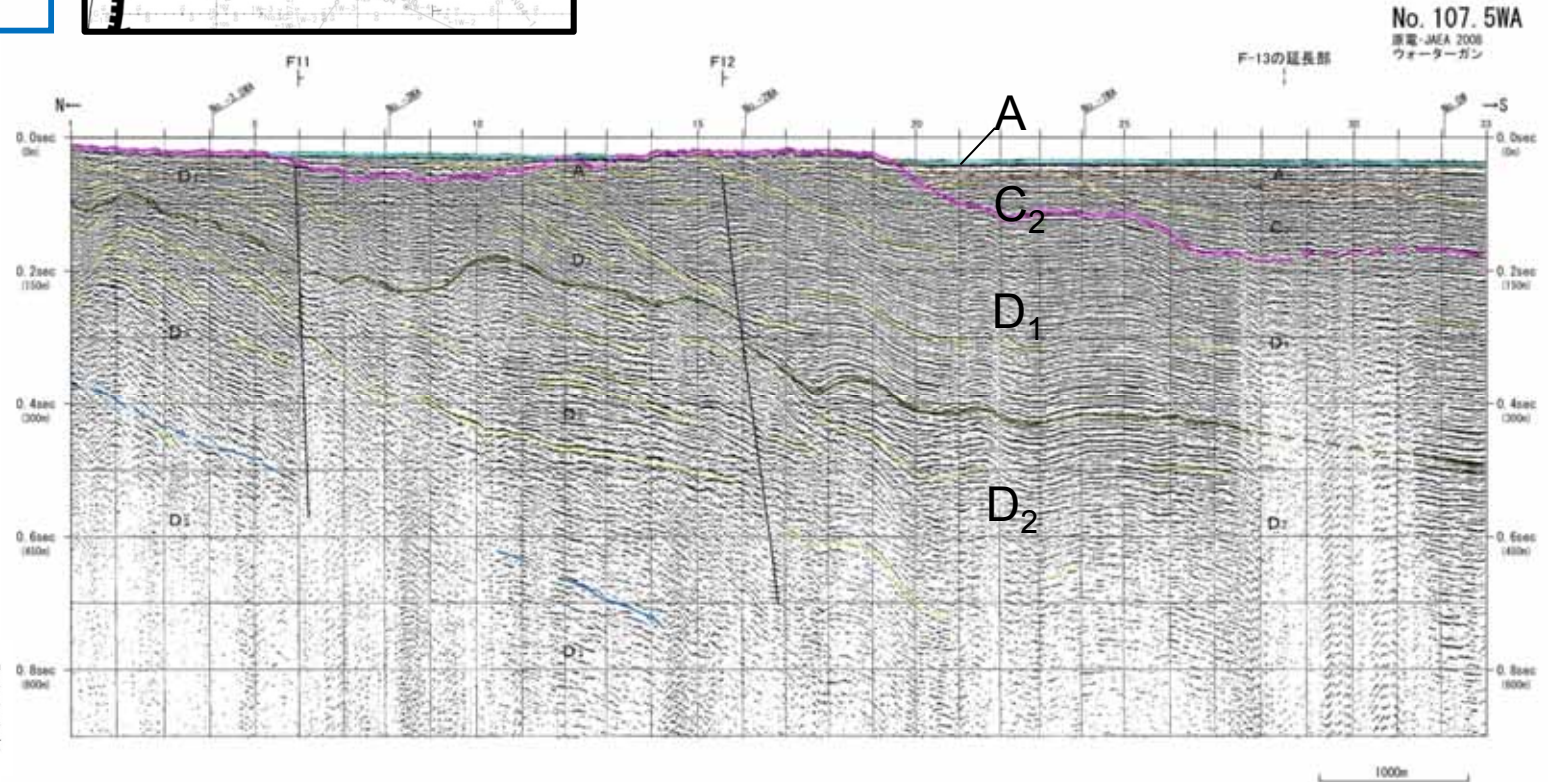
F11, F12, F13断層の音波探査解析図(測線: No.107.5WA)

- F11断層は, D₁層まで変位を与えている。
- F12断層は, D₁層下部まで変位を与えているが, D₁層上部には変位・変形を与えていない。
- F13断層の延長部には変位・変形は認められない。

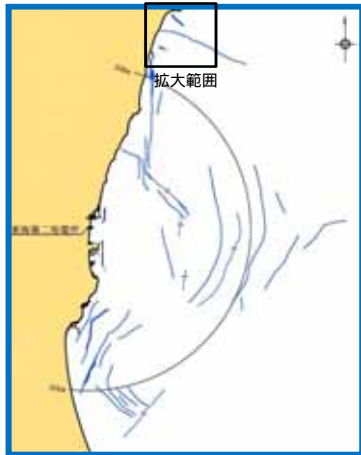
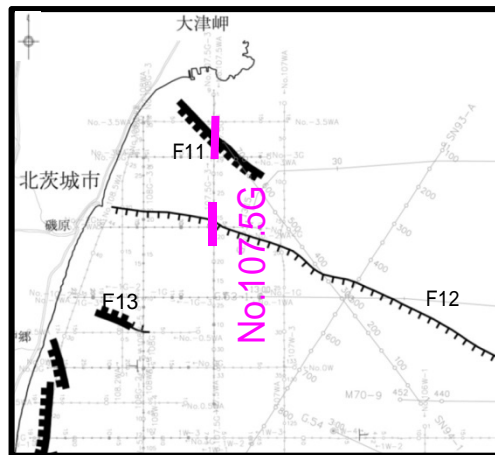
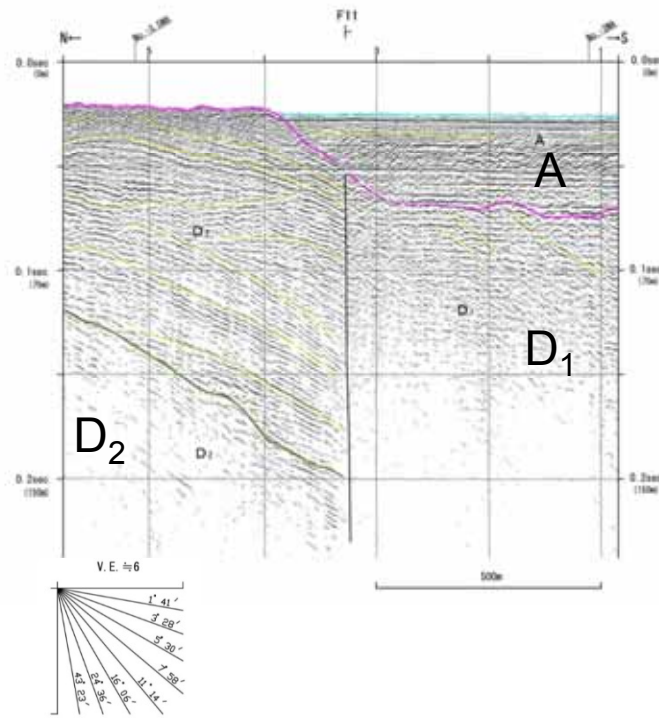
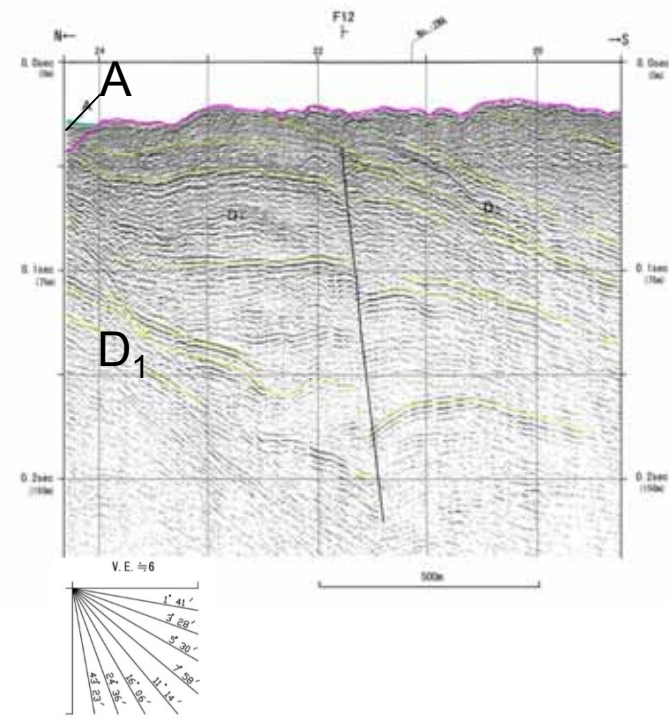
F11, F12, F13断層の音波探査解析図(測線: No.107.5G-3 / No.107.5G)

- F11断層は, D₁層まで変位を与えている。
- F12断層は, D₁層下部まで変位を与えているが, D₁層上部には変位・変形を与えていない。

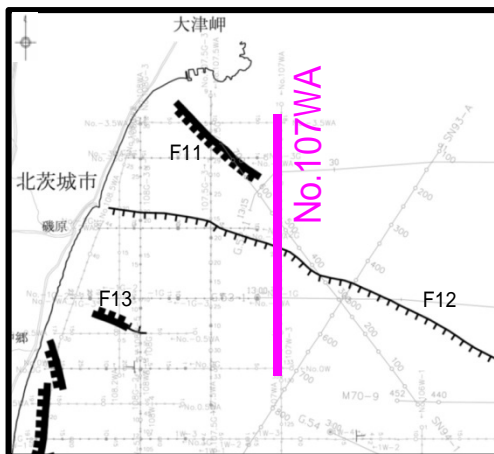
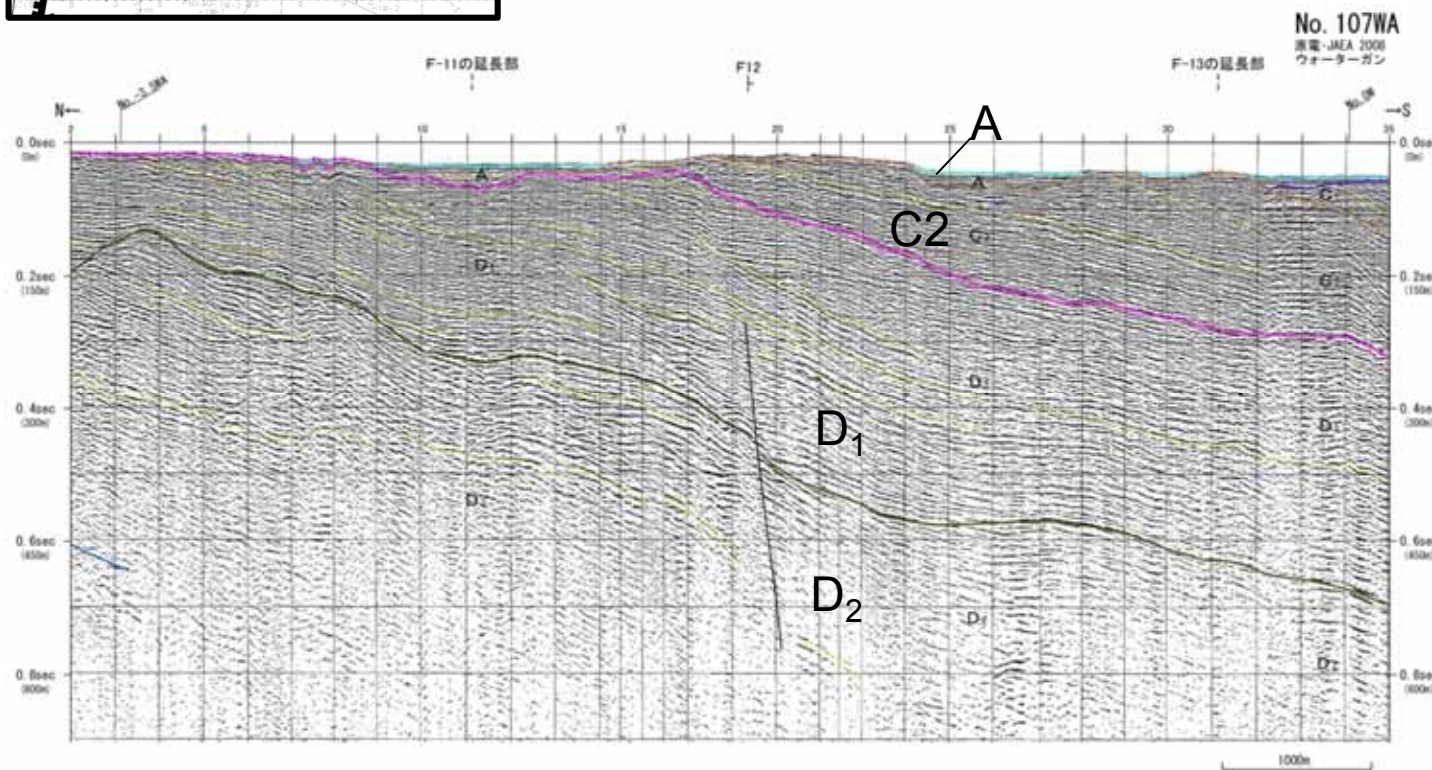
F11, F12, F13断層の音波探査解析図 (測線: No.107WA)

- F11断層の延長部には変位・変形は認められない。
- F12断層は、D₁層下部まで変位を与えているが、D₁層上部には変位・変形を与えていない。
- F13断層の延長部には変位・変形は認められない。

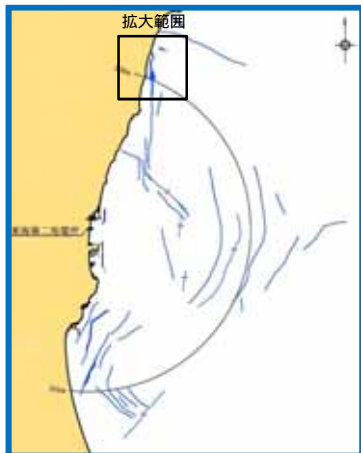
F1a断層は、D₁層まで変位を与えている。

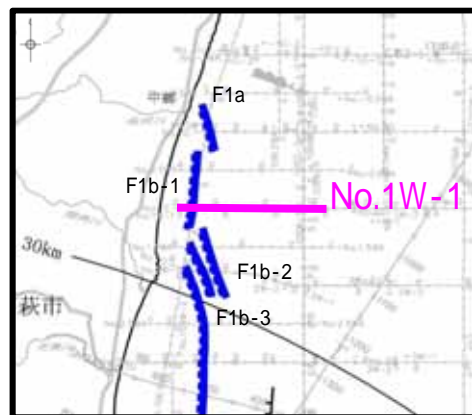
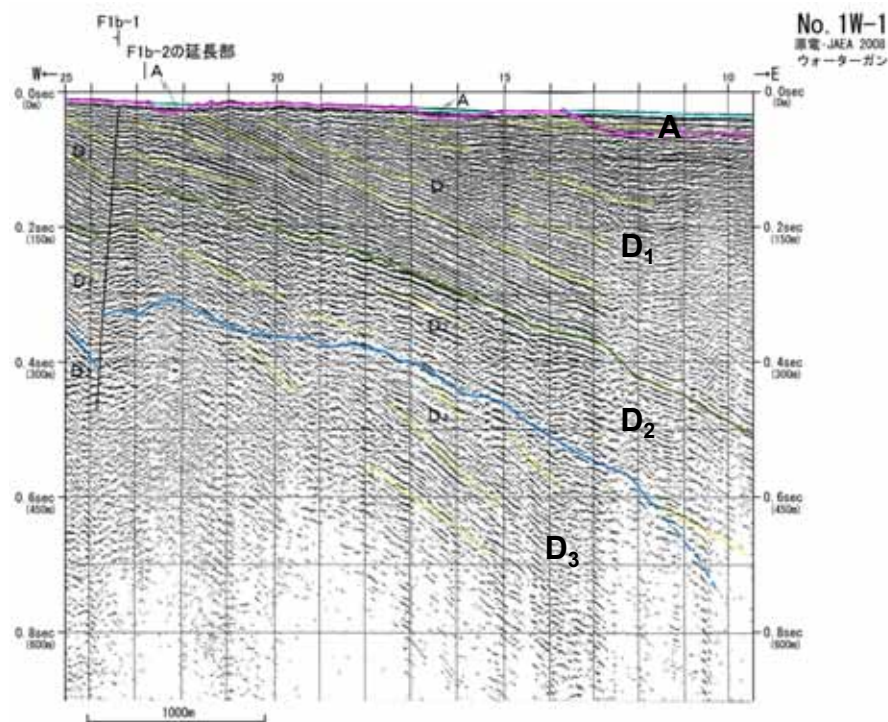
- F1b-1断層は, D₁層まで変位を与えている。
- F1b-2断層の延長部には変位・変形が認められない。

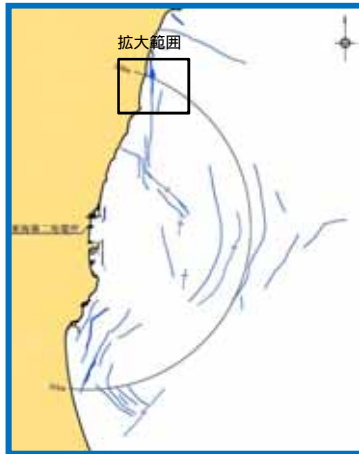
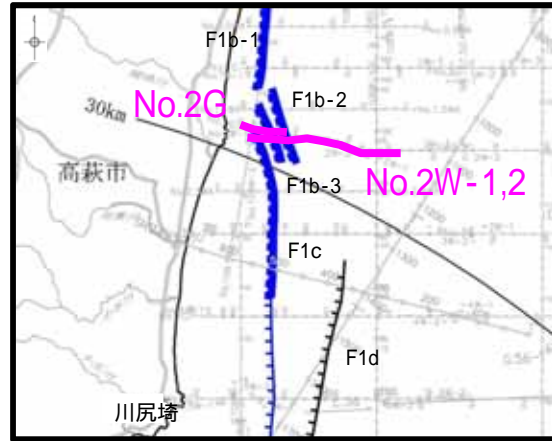
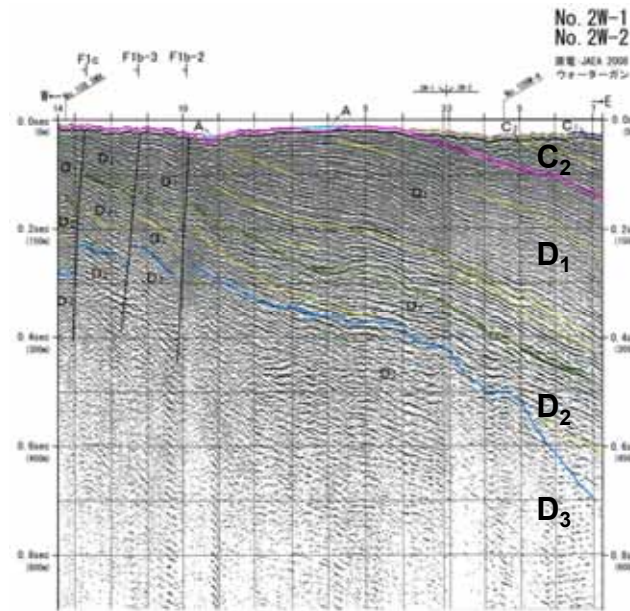
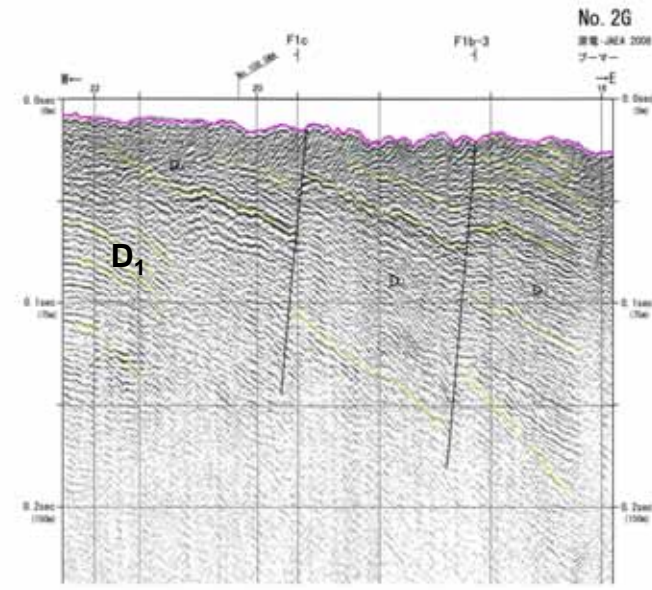
F1断層の音波探査解析図(測線: No.2W-1,2 / No.2G)

- F1c断層は、D₁層まで変位を与えている。
- F1b-3断層は、D₁層まで変位を与えている。
- F1b-2断層は、D₁層まで変位を与えている。

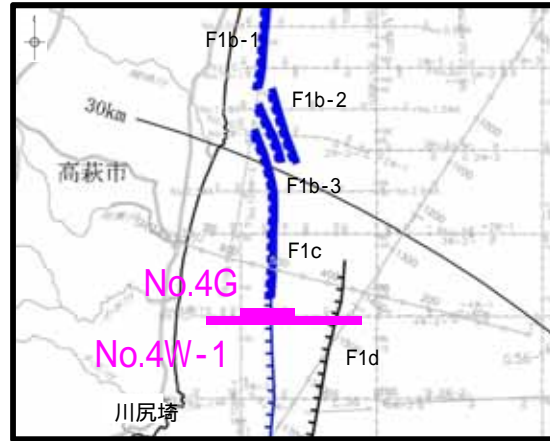
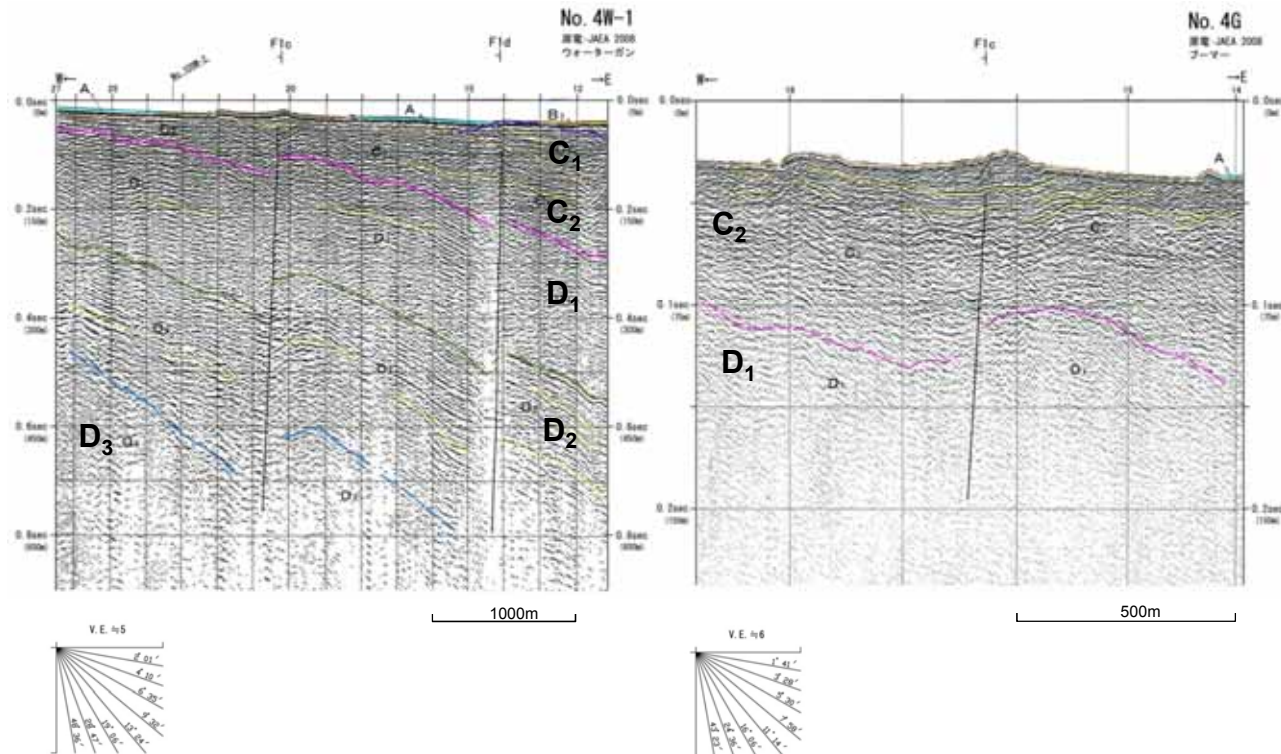
F1断層の音波探査解析図(測線: No.4W-1 / No.4G)

- F1c断層は、C₂層上部には変位・変形を与えていない。
- F1d断層は、C₁層には変位・変形を与えていない。

旧原子力安全・保安院における審議において「上載地層法による判断ができない」との意見があった。

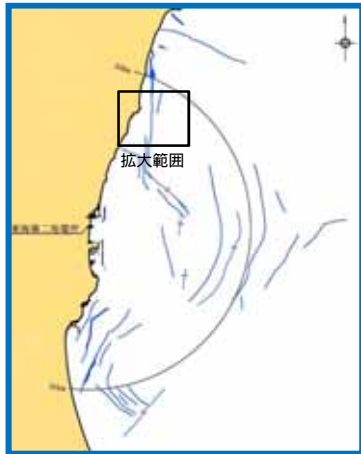
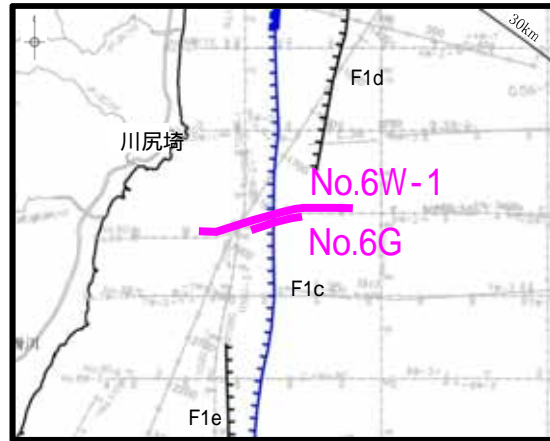
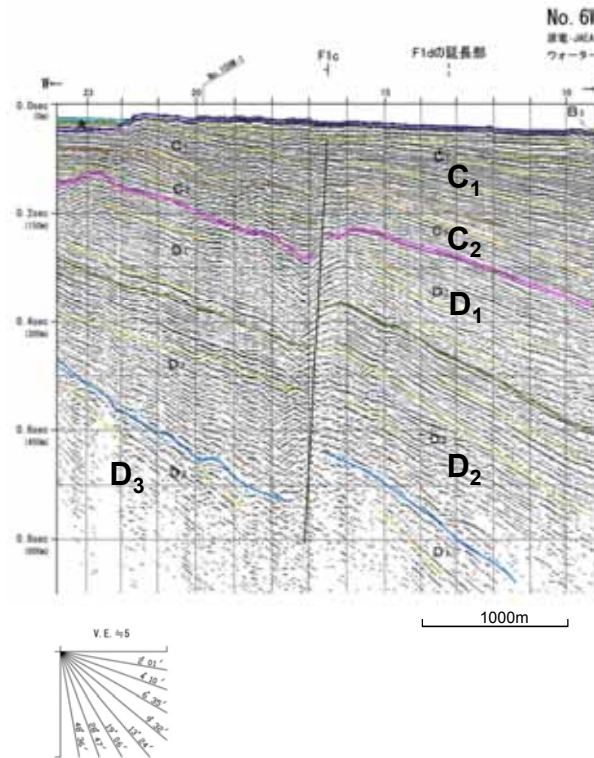
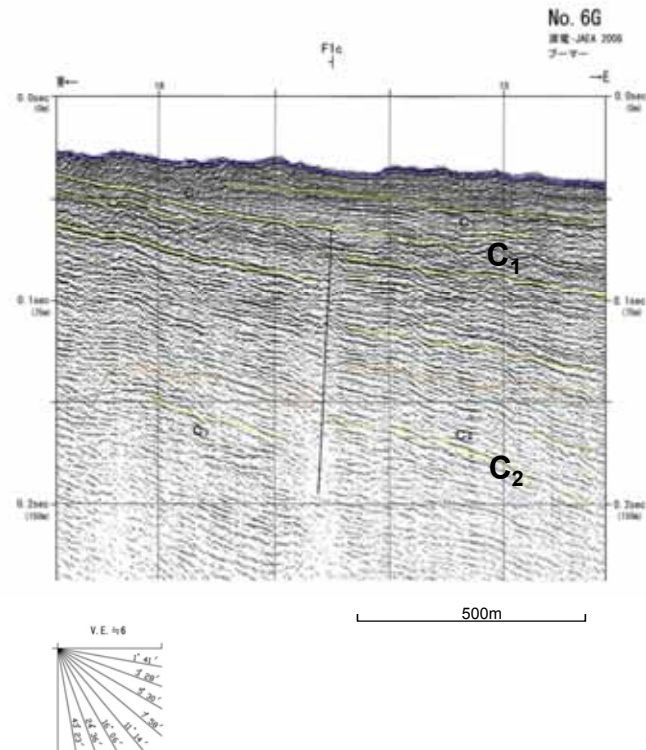
F1断層の音波探査解析図(測線: No.6W-1 / No.6G)

F1c断層は、C₁層上部には変位・変形を与えていない。

旧原子力安全・保安院における審議において「上載地層法による判断ができない」との意見があった。

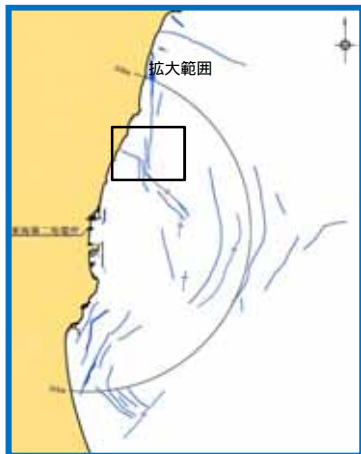
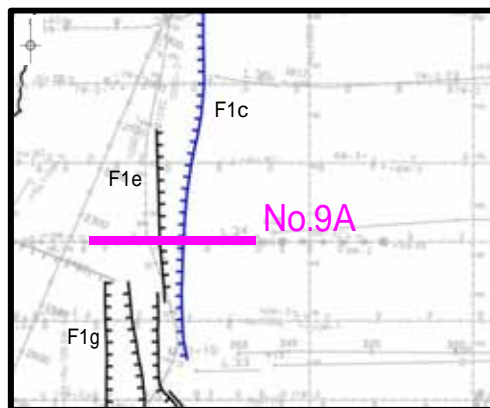
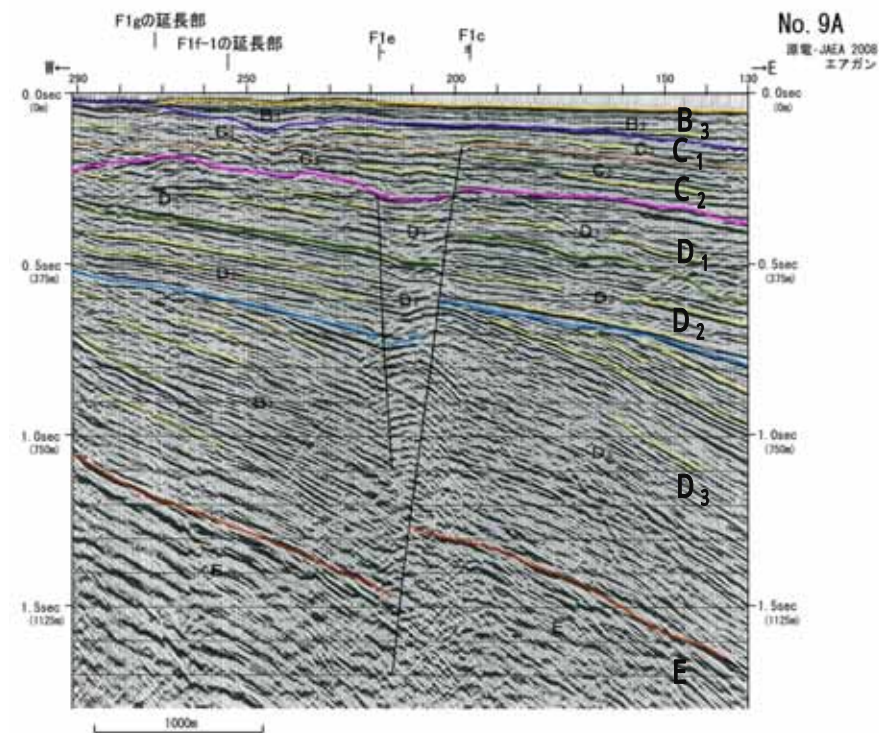
F1断層の音波探査解析図(測線: No.9A)

- F1e断層は, C₂層には変位・変形を与えていない。
- F1c断層は, B₃層上部には変位・変形を与えていない。

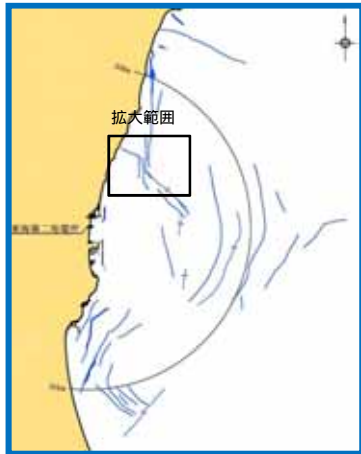
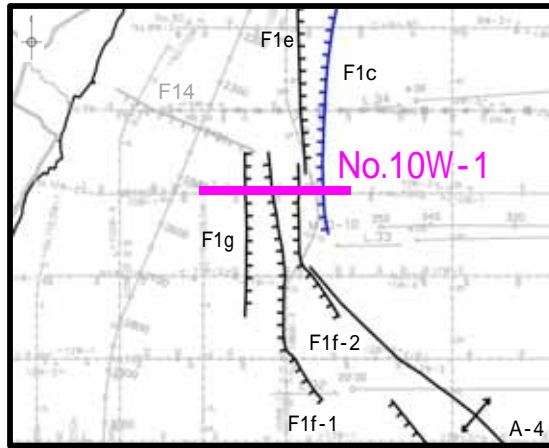
F1断層の音波探査解析図(測線:No.10W-1)

- F1c断層, F1f-1断層及びF1g断層は, B₃層上部には変位・変形を与えていない。
- F1f-2断層は, C₂層上部には変位・変形を与えていない。
- F1e断層の延長部には変位・変形が認められない。

旧原子力安全・保安院における審議において「上載地層法による判断ができない」との意見があった。

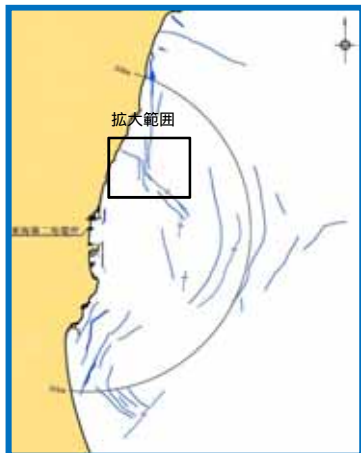
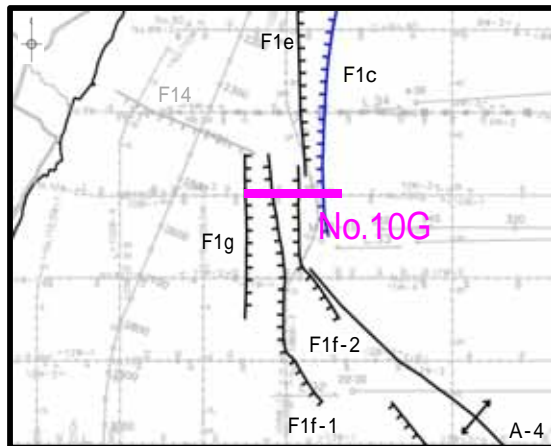
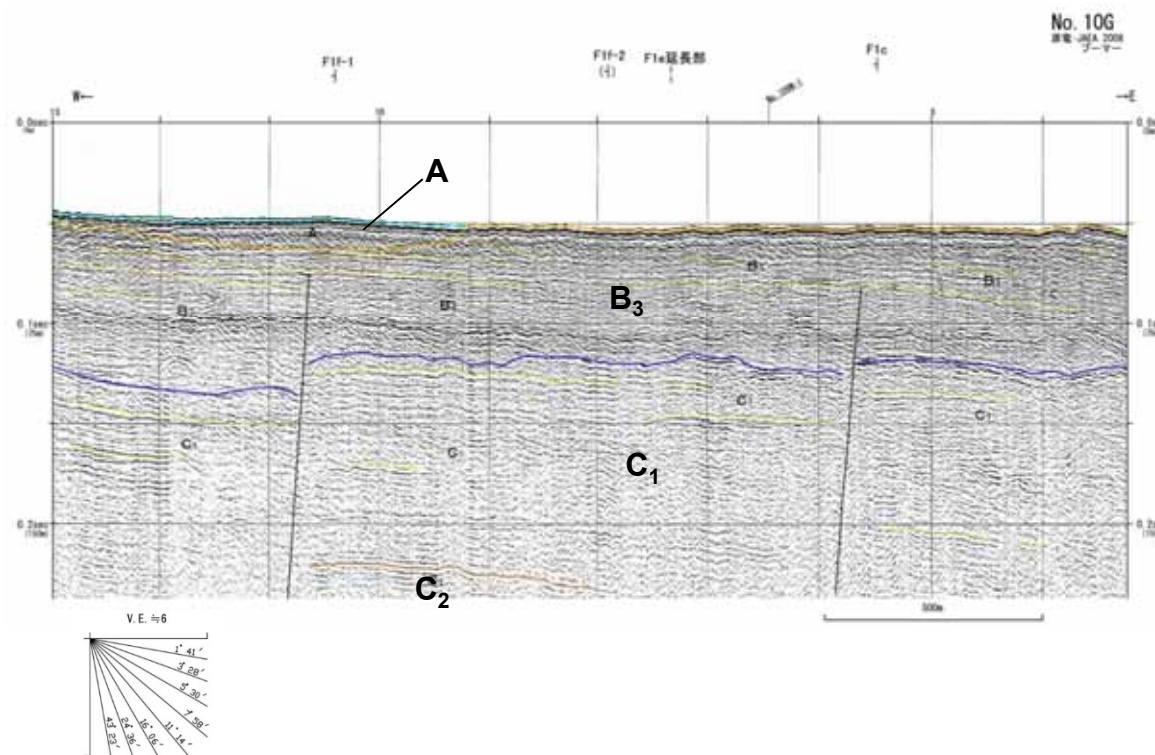
F1c断層及びF1f-1断層は、B₃層上部には変位・変形を与えていない。

旧原子力安全・保安院における審議において「上載地層法による判断ができない」との意見があった。

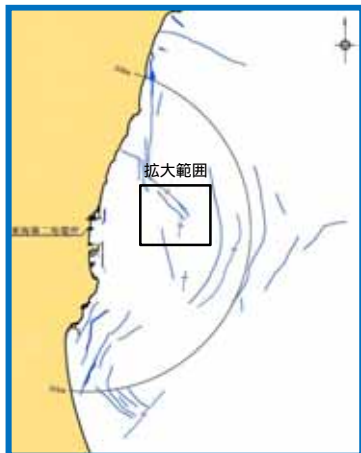
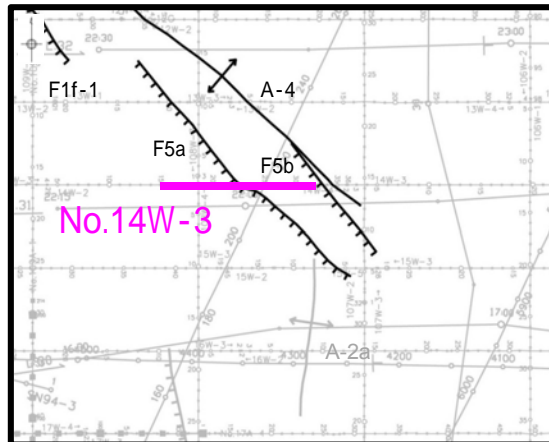
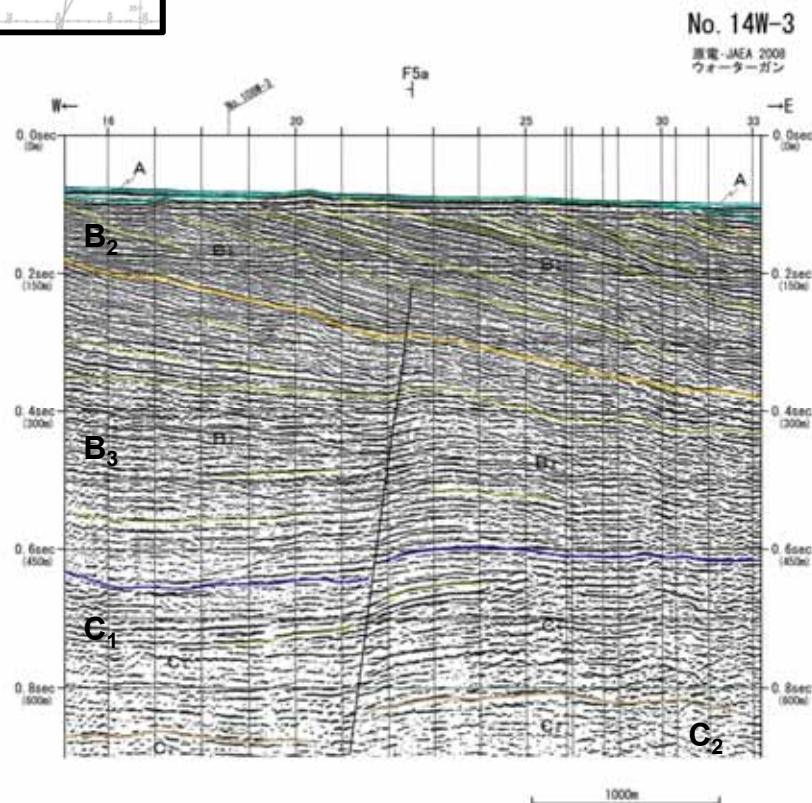
F5a断層は、B₂層上部には変位・変形を与えていない。

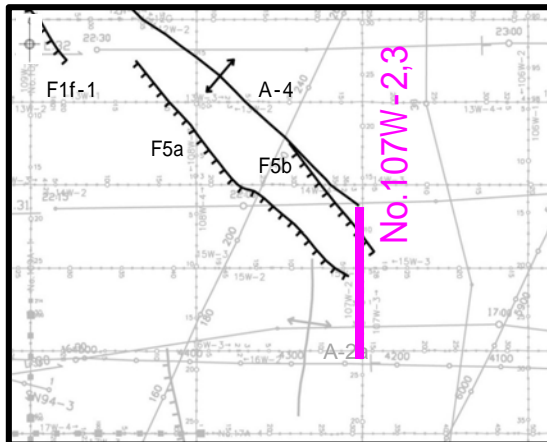
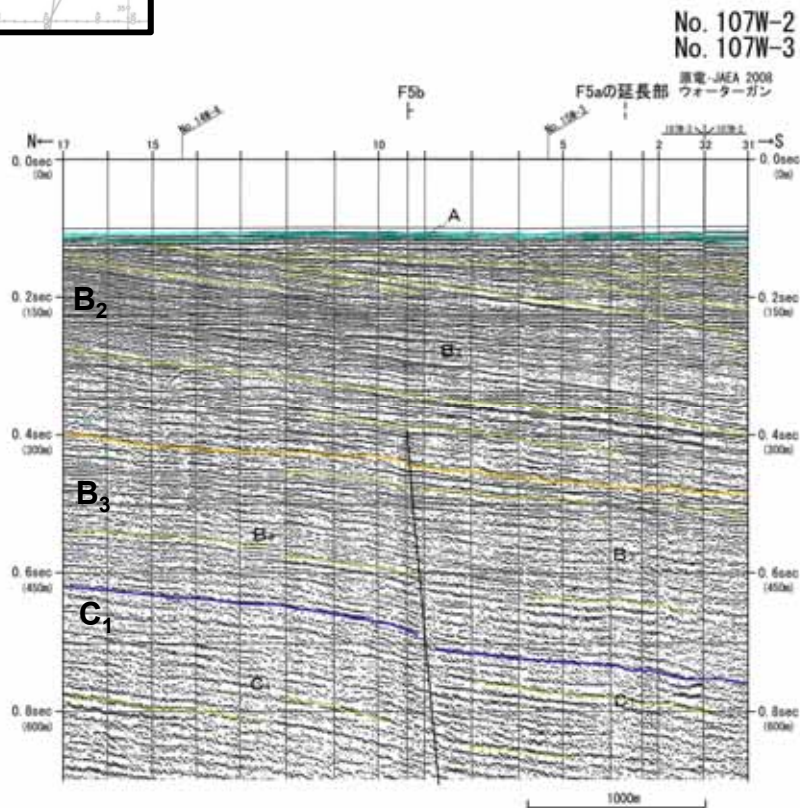
- F5b断層は、B₂層上部には変位・変形を与えていない。
- F5a断層の延長部には変位・変形が認められない。
