**東海第二発電所
地盤(敷地周辺及び近傍の地質・地質構造)について
(補足説明資料)**

**平成29年10月18日
日本原子力発電株式会社**

1. 敷地周辺陸域の断層(補足説明)
 - (1) 棚倉破砕帯西縁断層(の一部)

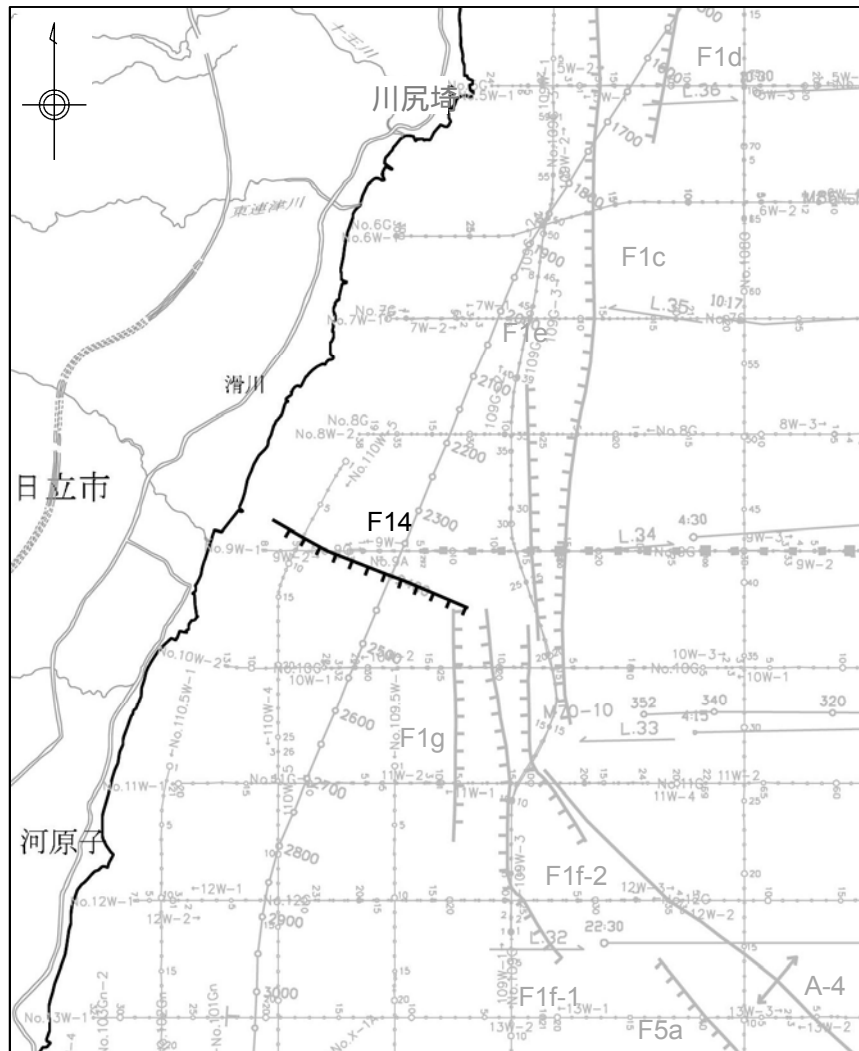
F14断層の評価

【F14断層】
 少なくとも後期更新世以降の活動はないものと判断される。
 > D₁層(中新統)上部に変位・変形を与えていない。

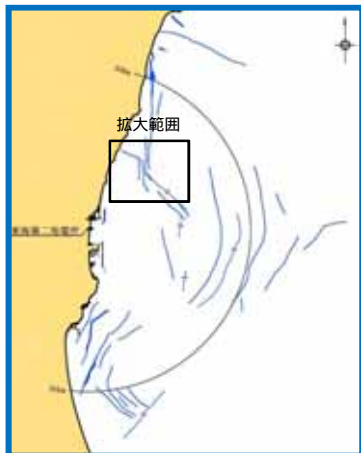
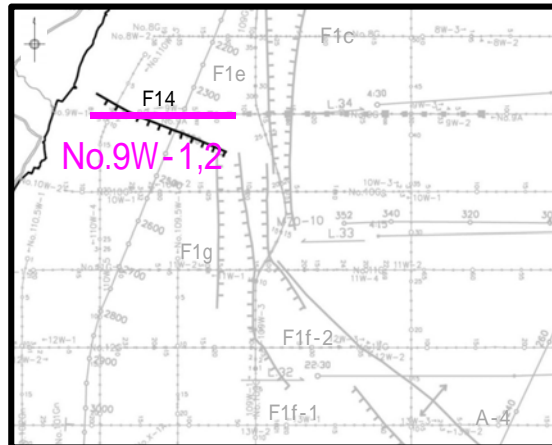
F14断層の音波探査解析図(測線: No.9W-1,2)

F14断層は、D₁層上部には変位・変形を与えていない。

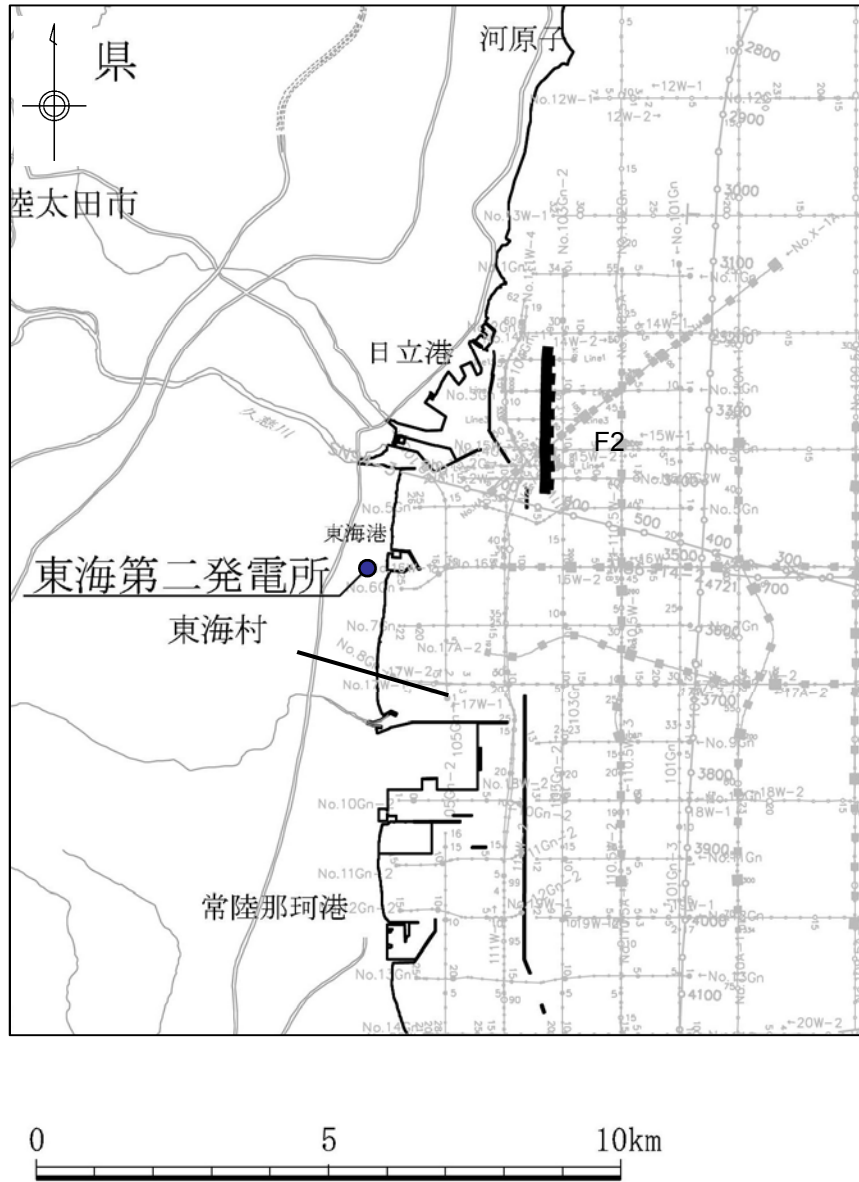
F2断層の評価

【F2断層】
 構造的断層ではないものと判断される。
 ▶ 海底面付近に露出する後期更新世以前の地層に変位・変形が認められるが、D₁層(中新統)下部以下の地層に変位・変形を与えていない。

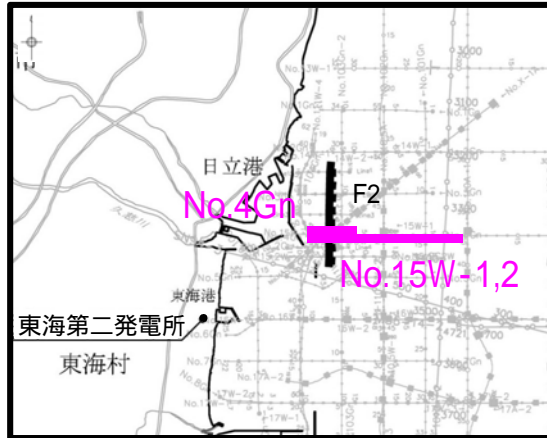
F2断層の音波探査解析図(測線: No.15W-1,2 / No.4Gn)

F2断層は、D₁層上部からB₃層上部まで変位を与えているが、D₁層下部以下には変位・変形を与えていない。

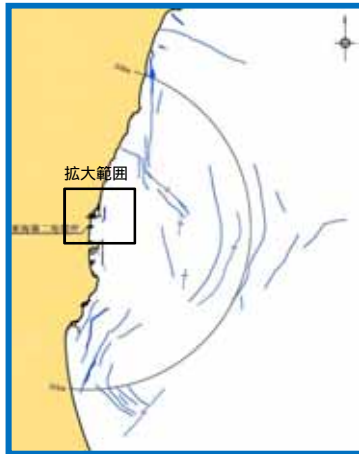
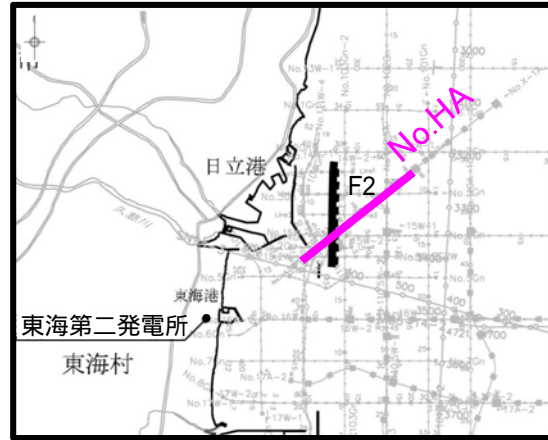
F2断層の音波探査解析図(測線: No.HA)

F2断層は、D₁層上部からC₁層上部まで変位を与えているが、D₁層下部以下には変位・変形を与えていない。

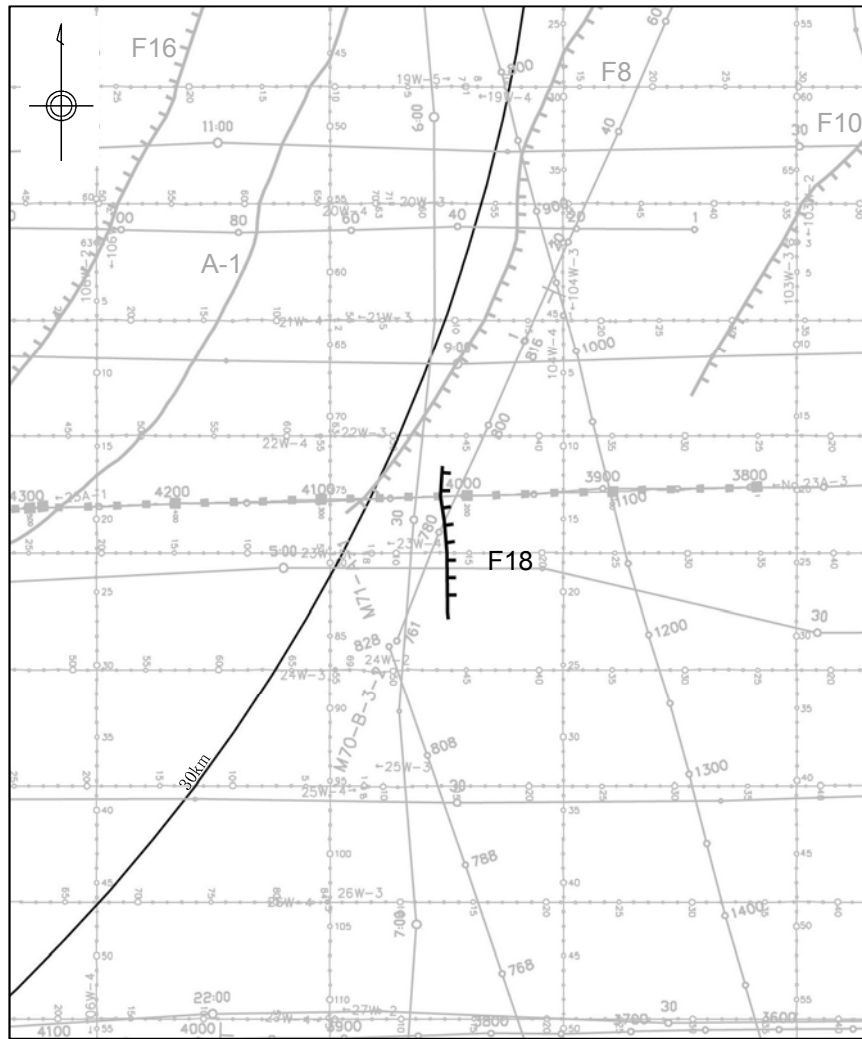
F18断層の評価

【F18断層】
 少なくとも後期更新世以降の活動はないものと判断される。
 > D₁層(中新統)に変位・変形を与えていない。

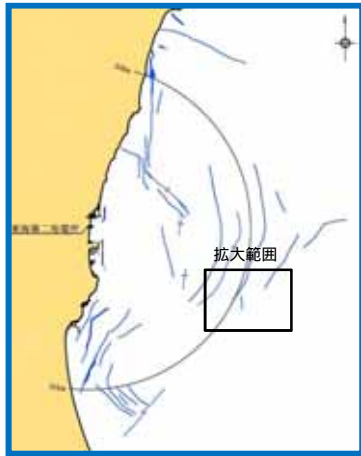
F18断層の音波探査解析図(測線:K84-1)

F18断層は、D₁層には変位・変形を与えていない。

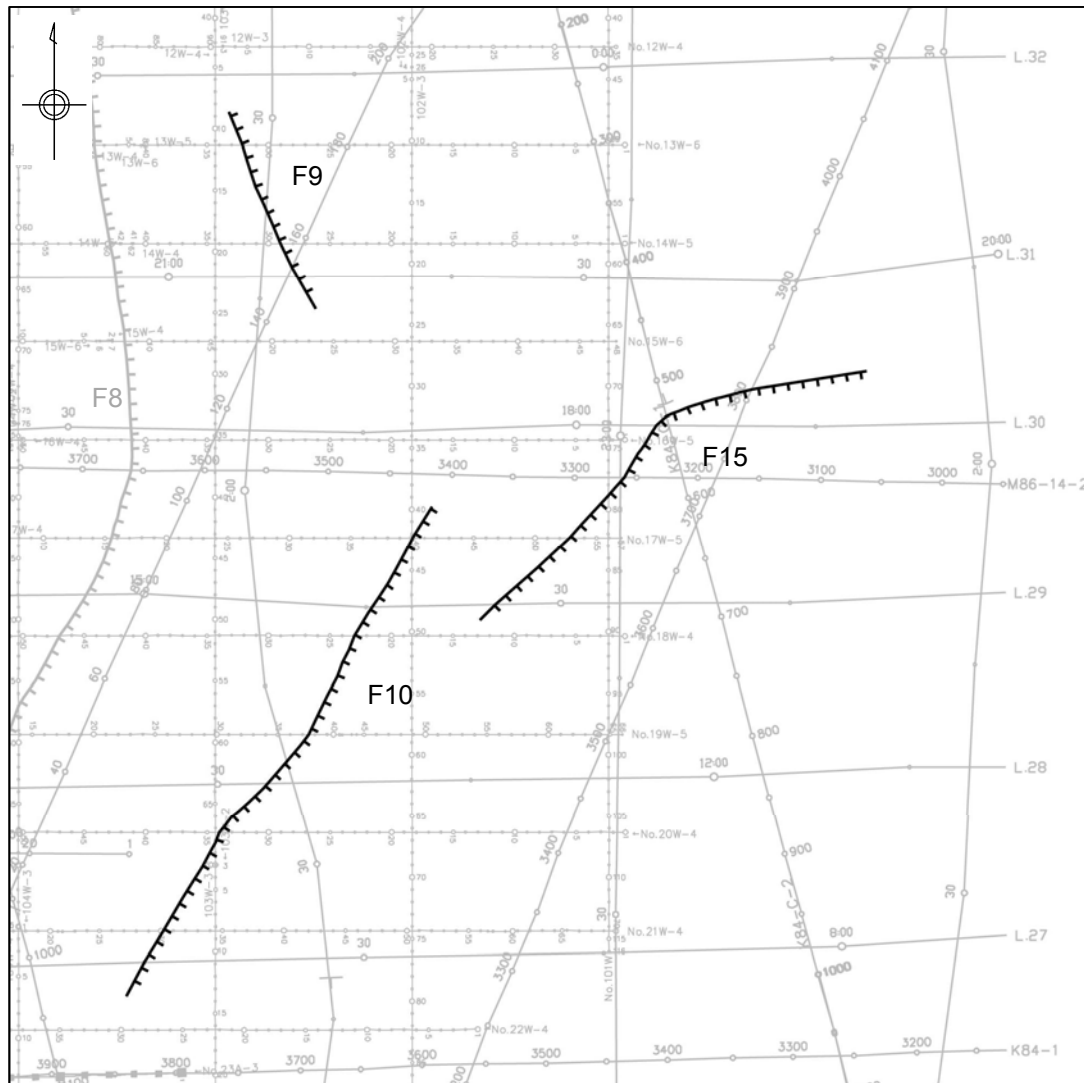
F9, F10, F15断層の評価

【F9断層】
少なくとも後期更新世以降の活動はないものと判断される。
➢ B₃層(下部更新統)上部に変位・変形を与えていない。

【F10, F15断層】
少なくとも後期更新世以降の活動はないものと判断される。
➢ B₂層(中部更新統)上部に変位・変形を与えていない。

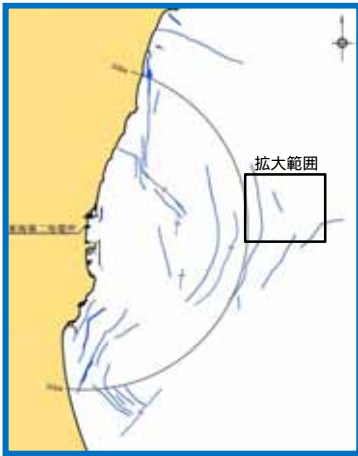
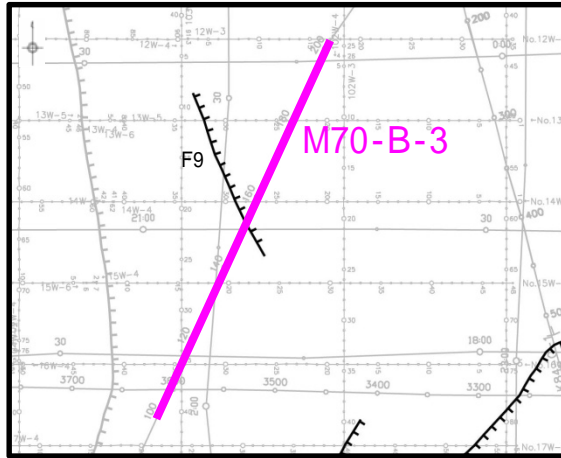
F9断層の音波探査解析図(測線:M70-B-3)

F9断層は、B₃層には変位・変形を与えていない。

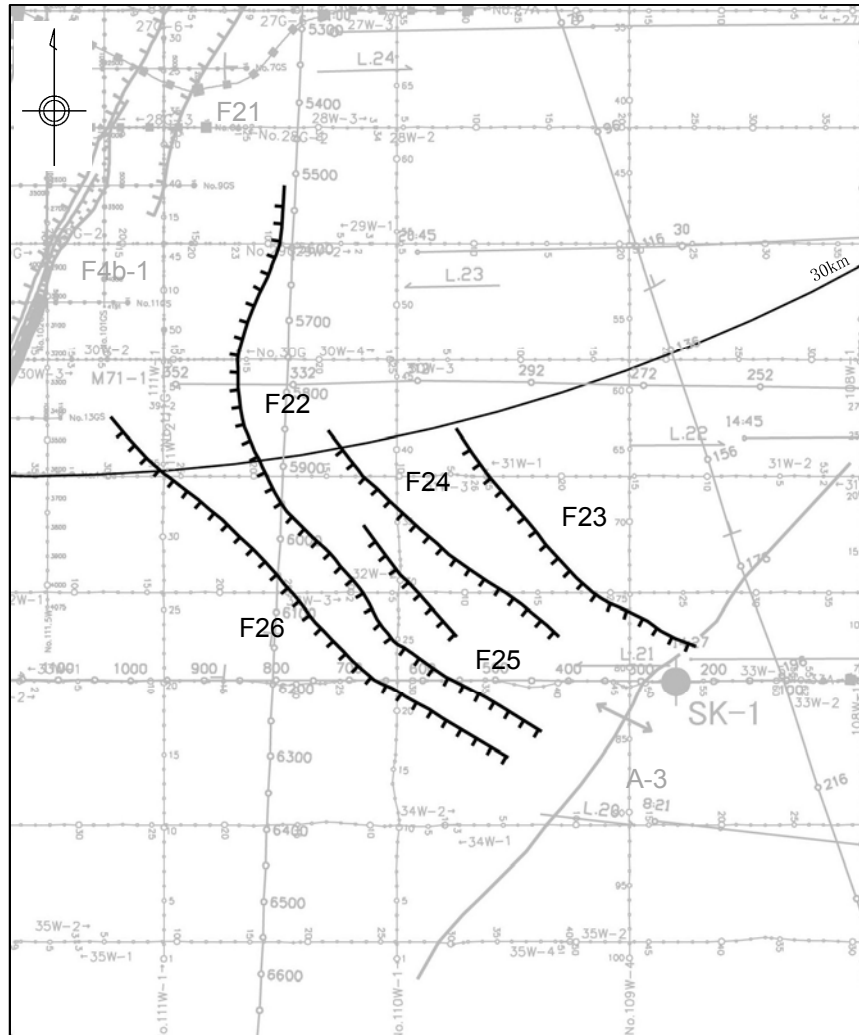
F22, F23, F24, F25, F26断層の評価

【F22, F25断層】
 少なくとも後期更新世以降の活動はないものと判断される。
 > D₁層(中新統)上部に変位・変形を与えていない。

【F23, F24, F26断層】
 少なくとも後期更新世以降の活動はないものと判断される。
 > C₁層(鮮新統～更新統)に変位・変形を与えていない。

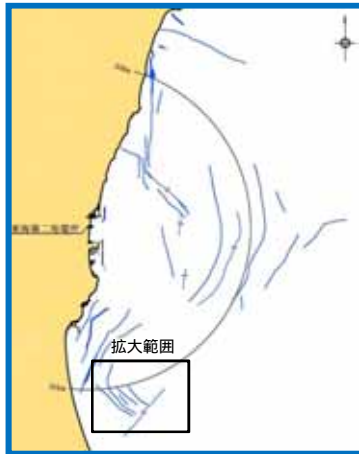
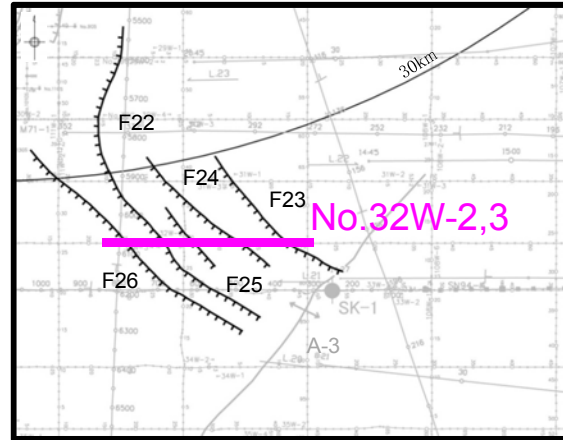
F22, F23, F24, F25, F26断層の音波探査解析図(測線: No.32W-2,3)

- F22断層及びF25断層は, D₁層上部には変位・変形を与えていない。
- F23断層, F24断層及びF26断層は, C₁層には変位・変形を与えていない。

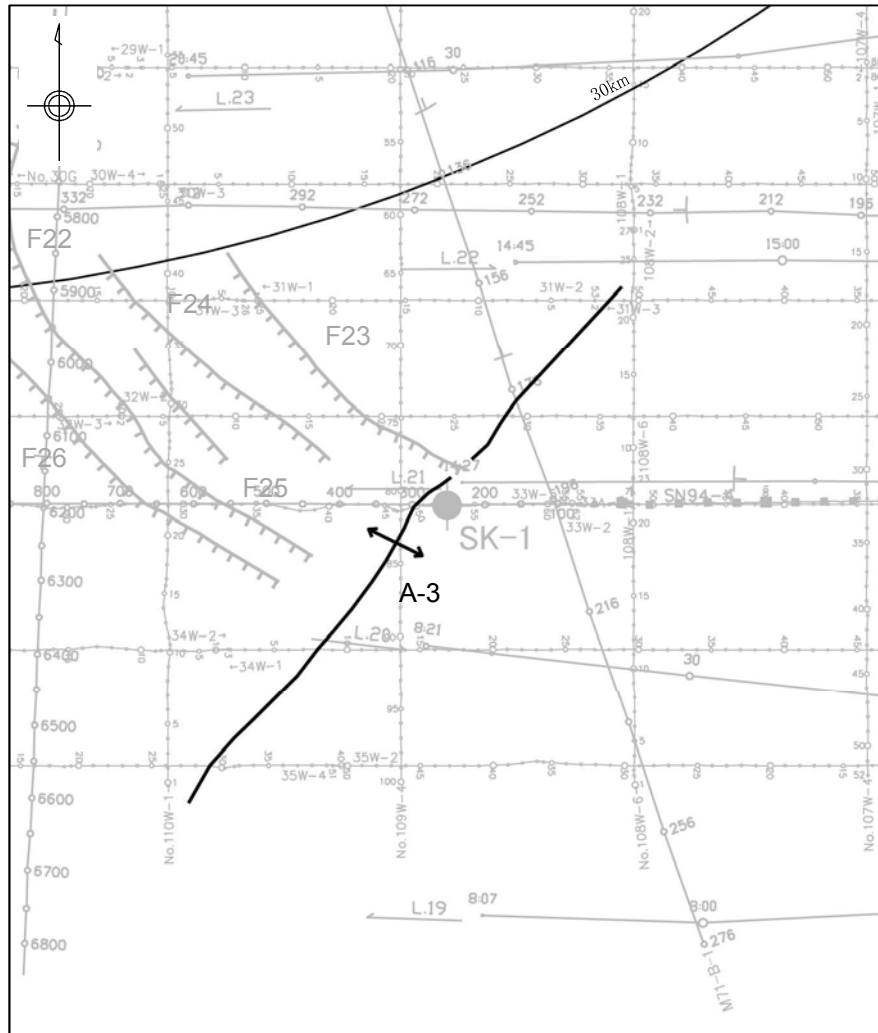
A-3背斜の評価

【A-3背斜】
 少なくとも後期更新世以降の活動はないものと判断される。
 > C₁層(鮮新統~更新統)に変形を与えていない。

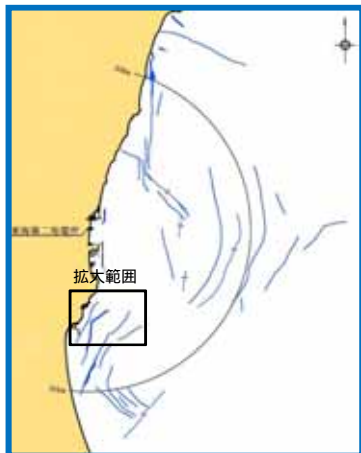
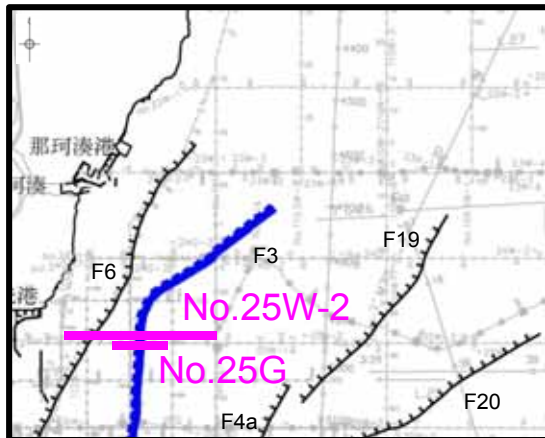
F3, F6断層の音波探査解析図 (測線: No.25W-2 / No.25G)

- F3断層は, B₂層上部まで変位を与えている。
- F6断層は, B₂層には変位・変形を与えていない。

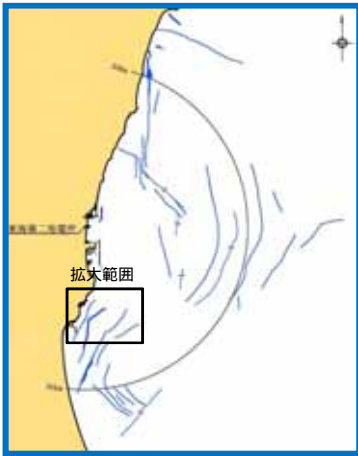
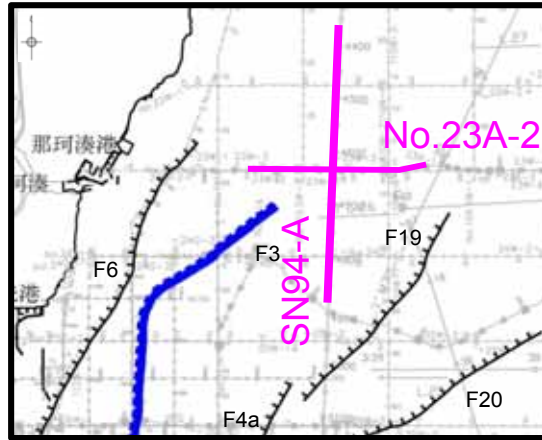
F3断層の音波探査解析図(測線: No.23A-2 / SN94-A)

F3断層の延長部には変位・変形が認められない。

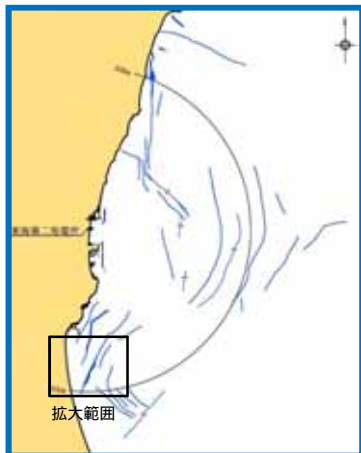
F3断層の音波探査解析図 (測線: No.29W-1 / No.29G-2)

F3断層の延長部には変位・変形が認められない。

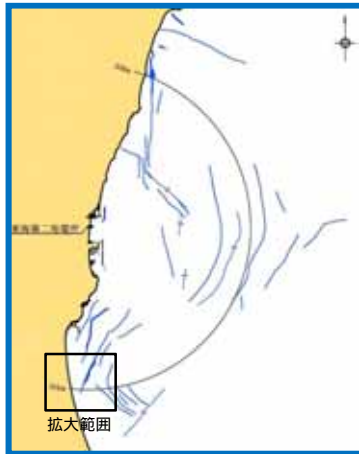
F4断層の音波探査解析図(測線: No.30W-2,3 / No.30G)

F4b-1断層はB₂層上部まで変位を与えている。

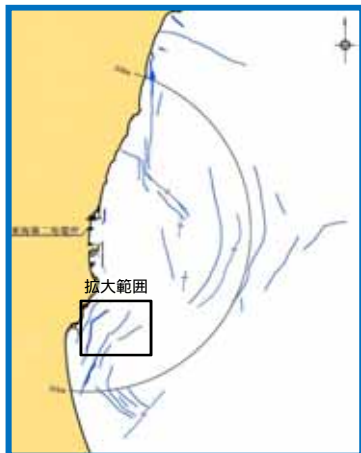
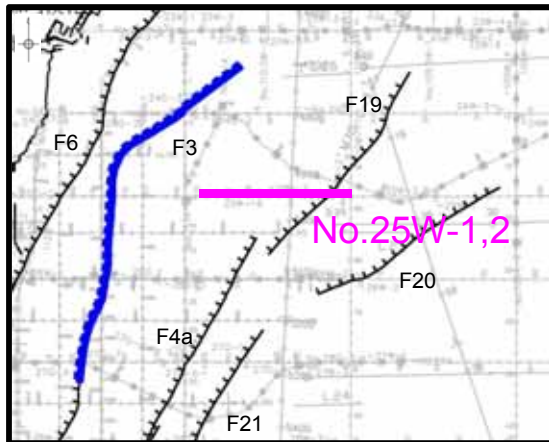
F4断層の音波探査解析図(測線: No.25W-1,2)

F4a断層の延長部には変位・変形が認められない。

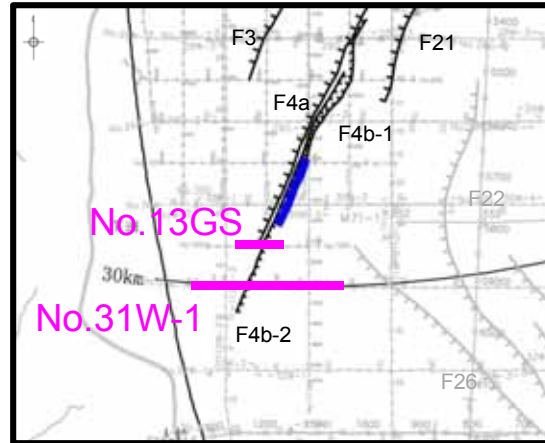
F4断層の音波探査解析図(測線: No.13GS / No.31W-1)

F4b-2断層はB₂層上部には変位・変形を与えていない。

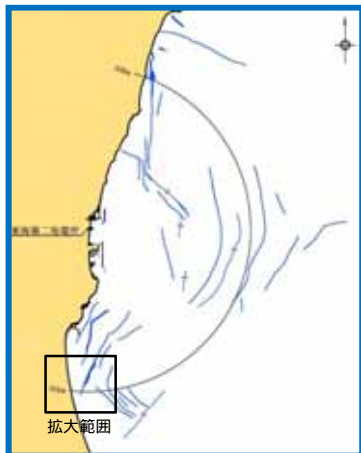
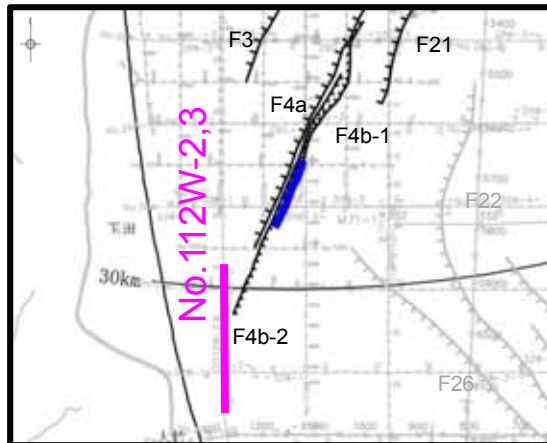
F4断層の音波探査解析図(測線: No.112W-2,3)

F4b-2断層の延長部には変位・変形が認められない。

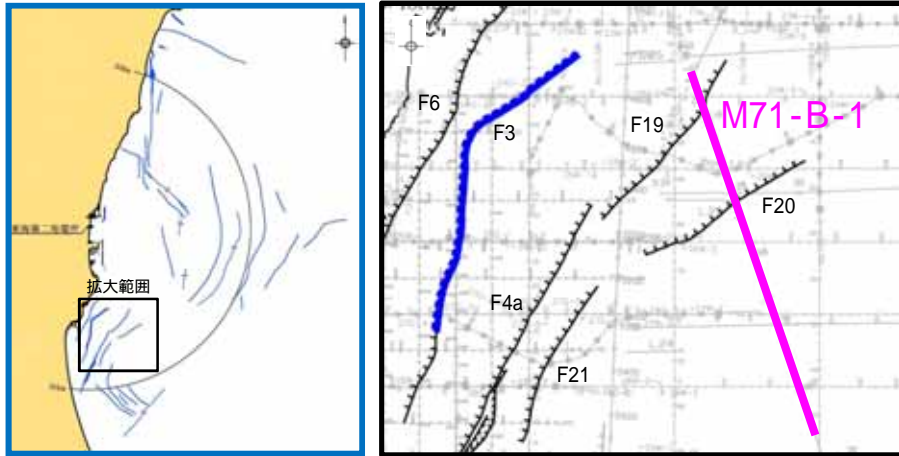
F19, F20断層の音波探査解析図 (測線: M71-B-1)

- F19断層は, C₂層には変位・変形を与えていない。
- F20断層は, C₁層には変位・変形を与えていない。

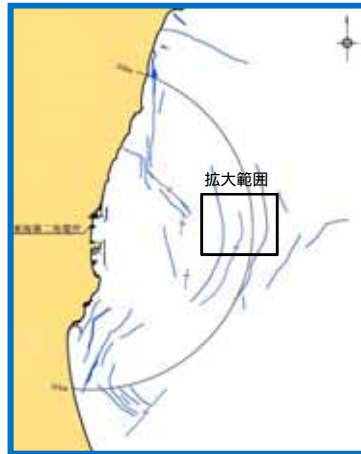
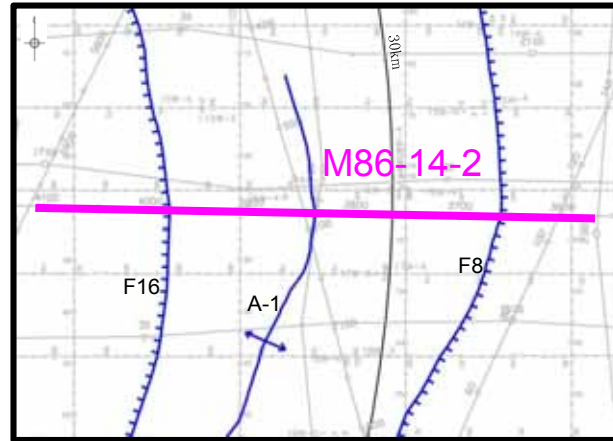
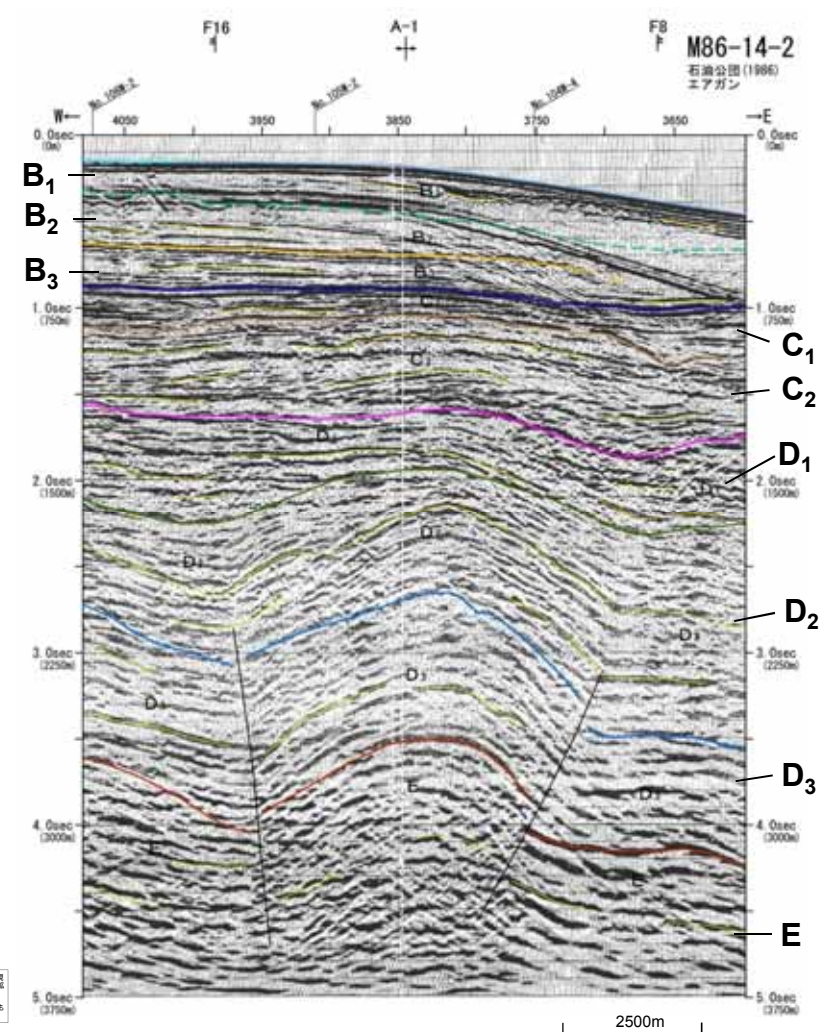
F8, F16断層及びA-1背斜の音波探査解析図 (測線: M86-14-2)

- F8断層及びF16断層はD₁層上部には変位・変形を与えていない。
- A-1背斜はB₃層には変形を与えていない。

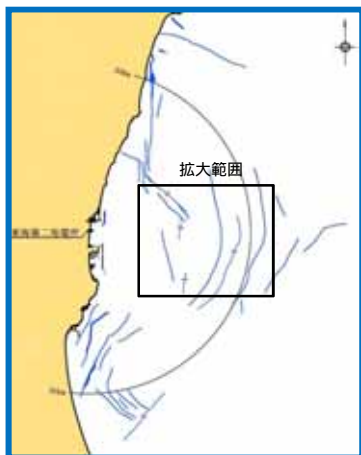
F17断層及びA-2a背斜の音波探査解析図(測線:M86-14-2)

- F17断層は, D₁層上部には変位・変形を与えていない。
- A-2a背斜は, B₃層には変形を与えていない。

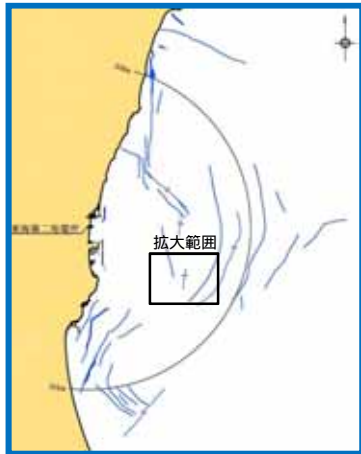
A-2b背斜の音波探査解析図(測線:M70-11)

A-2b背斜は、B₂層には変形を与えていない。

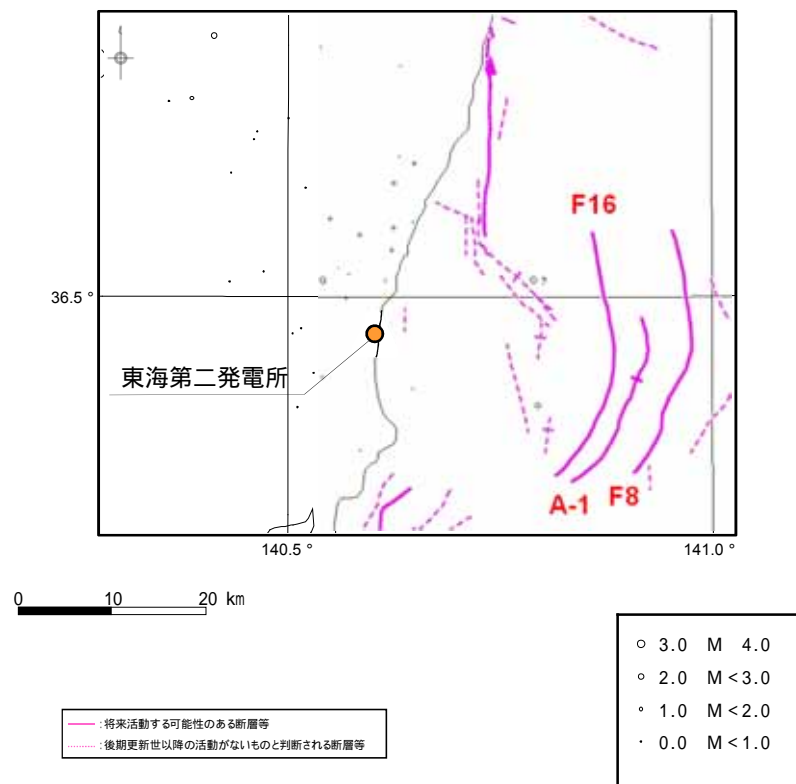
2011年東北地方太平洋沖地震発生前のM4.0以下の地震の震央分布図(20km以浅)
(気象庁, 1997年10月 ~ 2011年2月)

2011年東北地方太平洋沖地震発生後, F16断層, F8断層及びA-1背斜の近傍で、地震が集中して発生している。

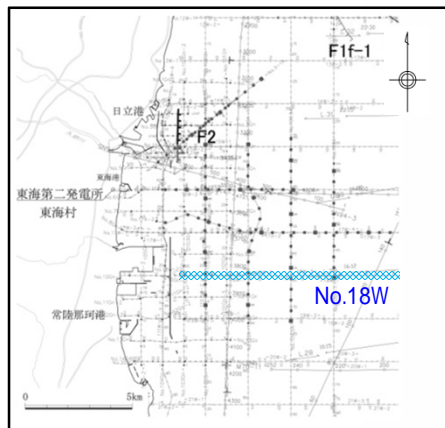
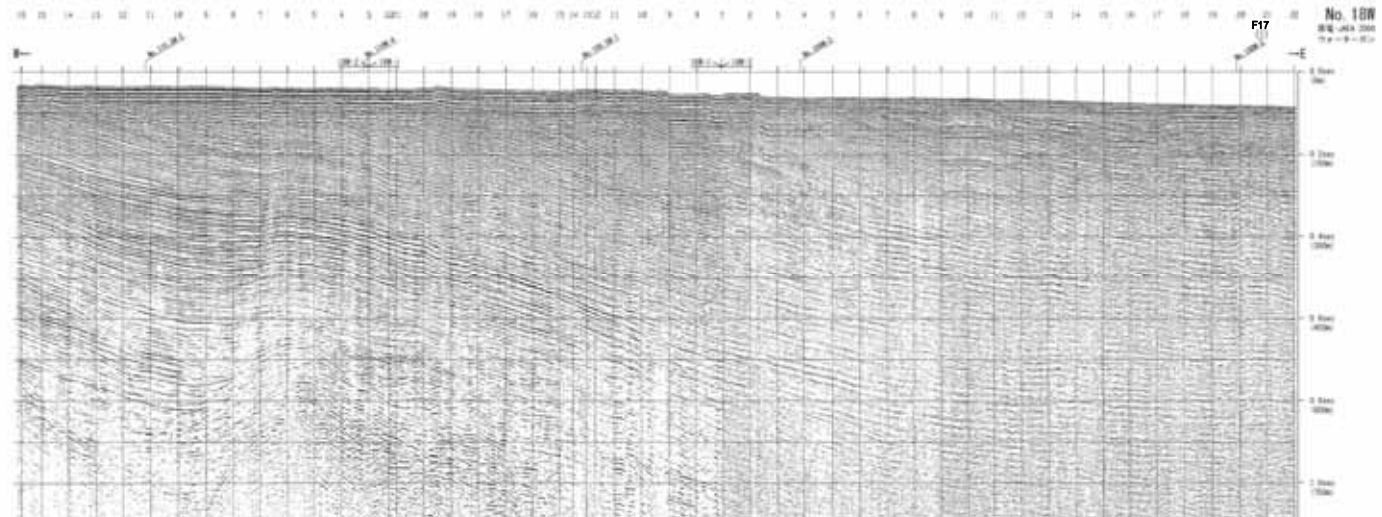
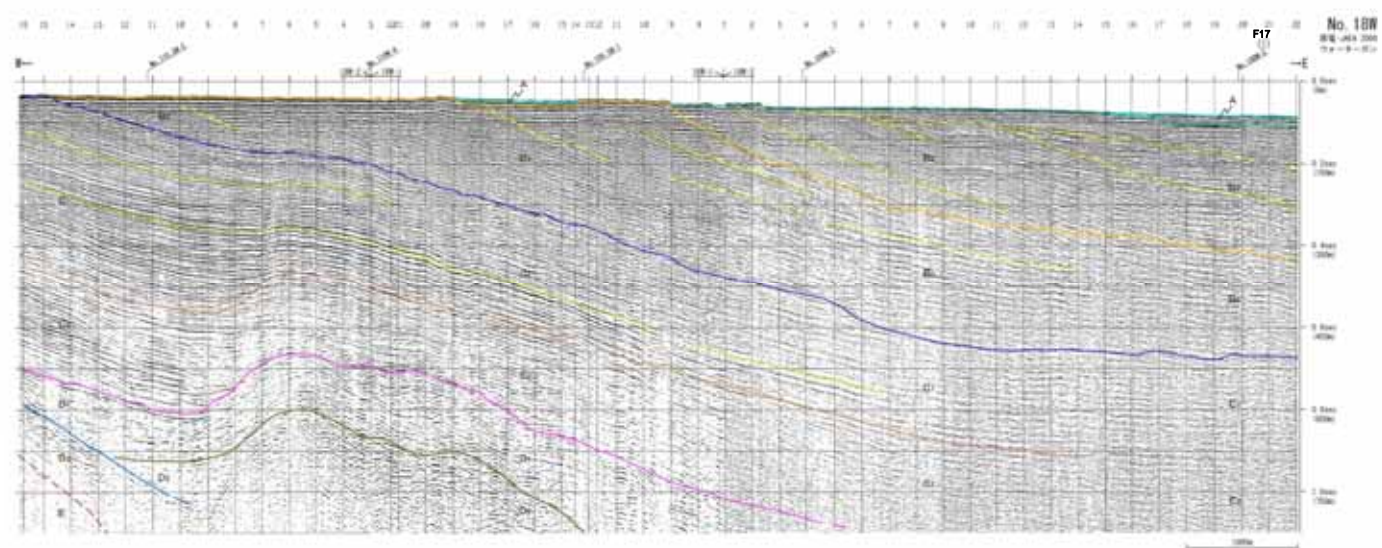
音波探査記録及び解析図(測線:No.18W)

- ・本測線で認められる背斜構造は、C₁層まで認められるが、B₃層以上の地層には認められない。
- ・背斜構造については、1測線のみで確認され、後期更新世以降の地層に変位・変形を与えていない場合は、断層分布図に図示していない。

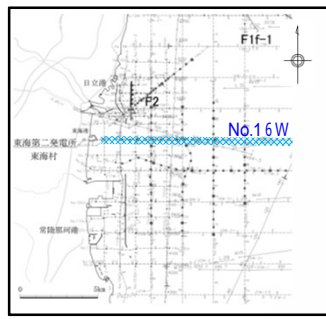
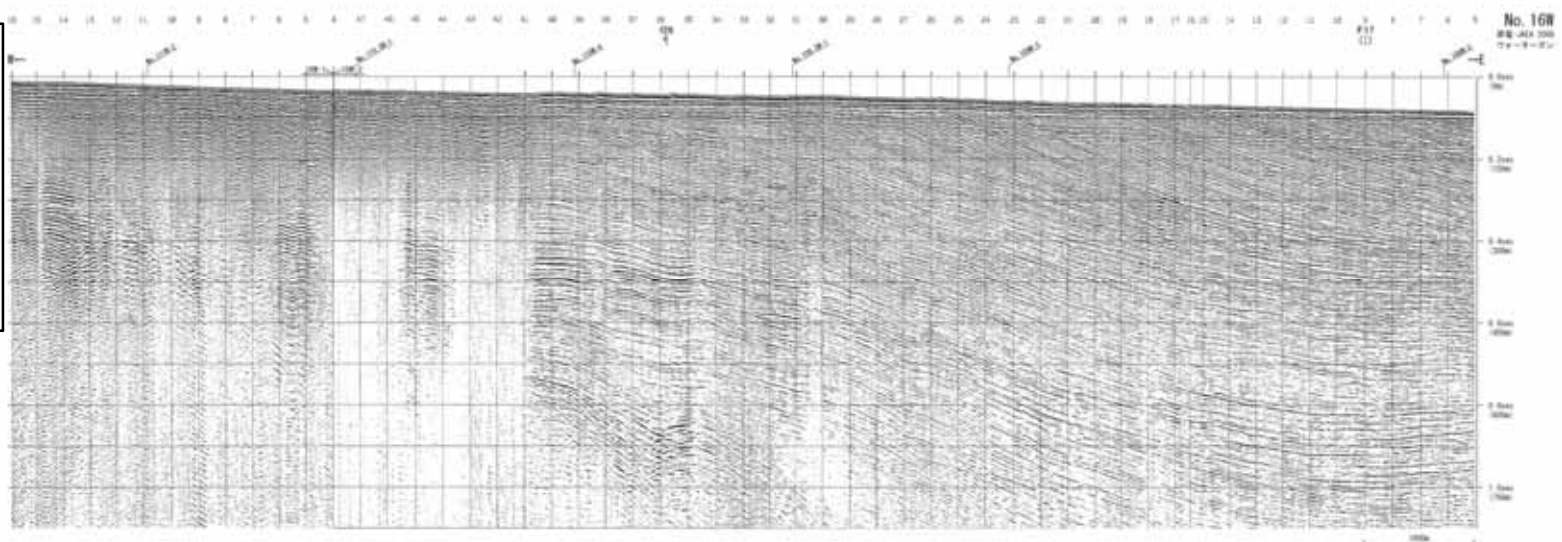
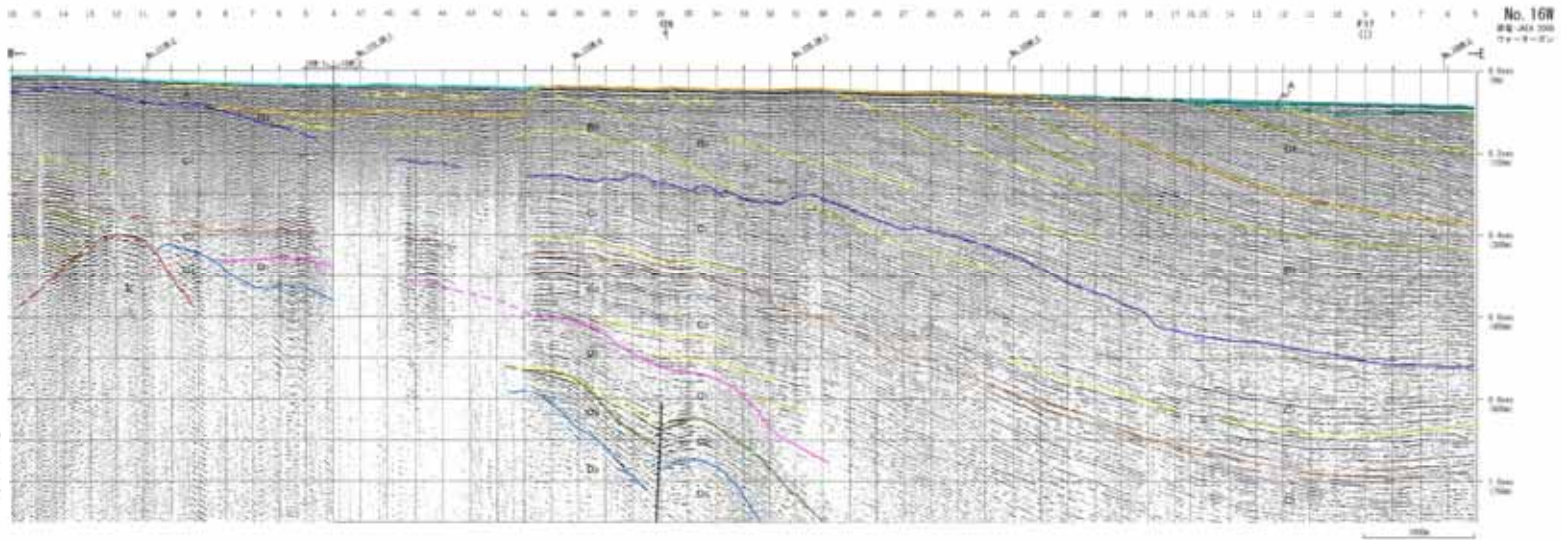
音波探査記録及び解析図(測線:No.16W)

- 本測線では、No.18W測線で認められる背斜構造よりも短い波長の背斜構造の西翼に断層(f 2 6断層)が認められるという特徴を有している。
- f 2 6断層は、D₁層に変位・変形が認められるが、C₂層以上の地層には変位・変形は認められない。

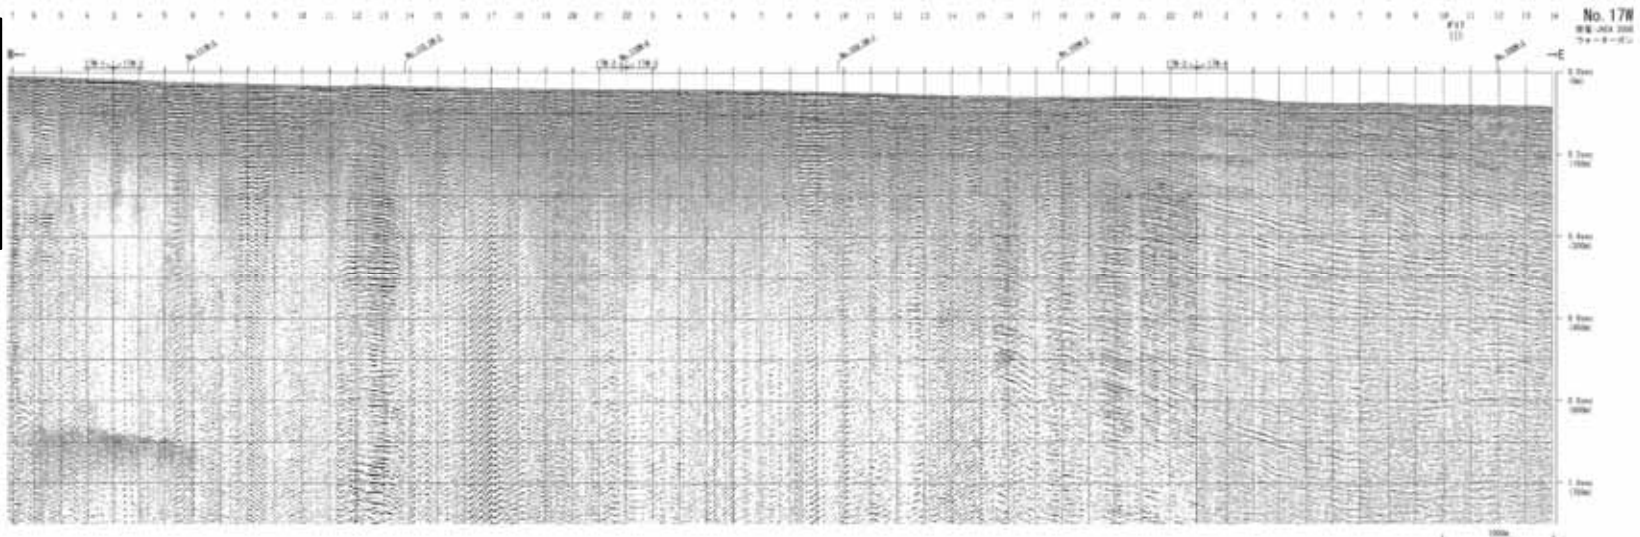
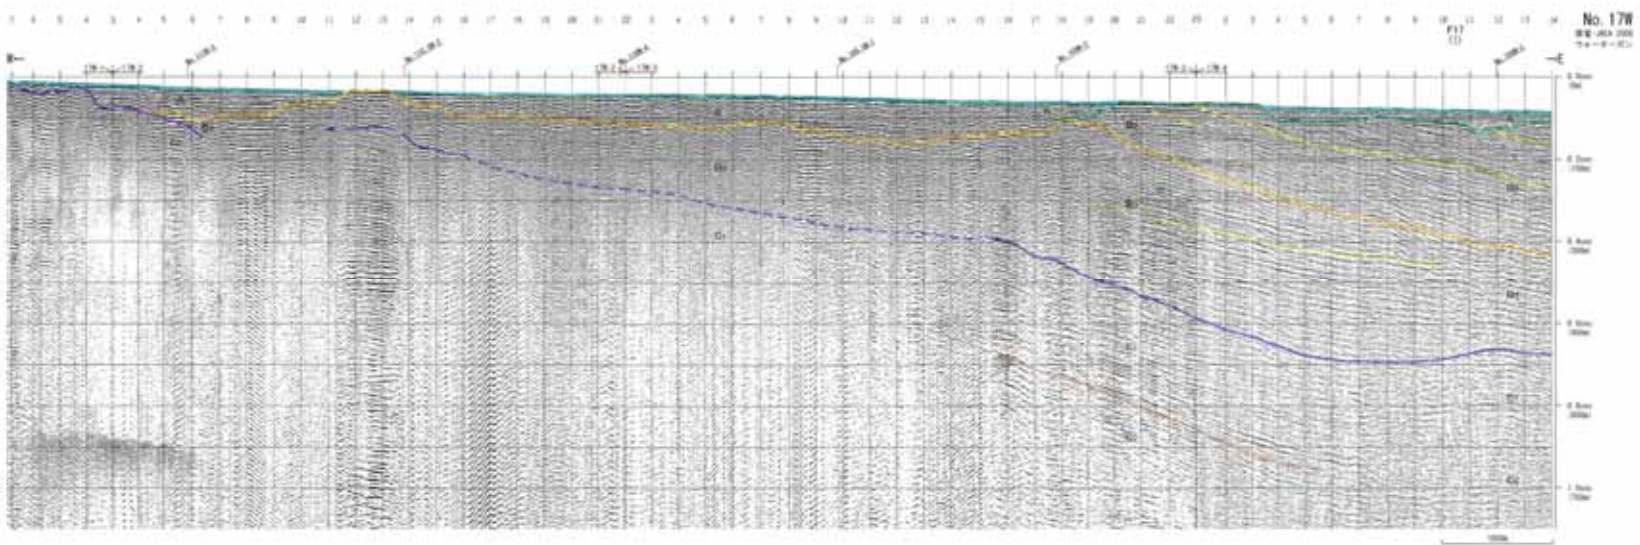
音波探査記録及び解析図(測線:No.17W)

・本測線では音波散乱層の影響により，一部でB₃層以下の地質構造の把握が困難。

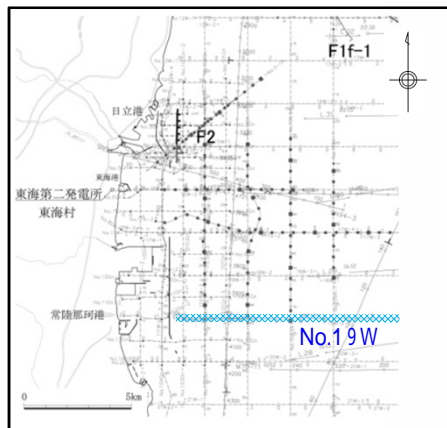
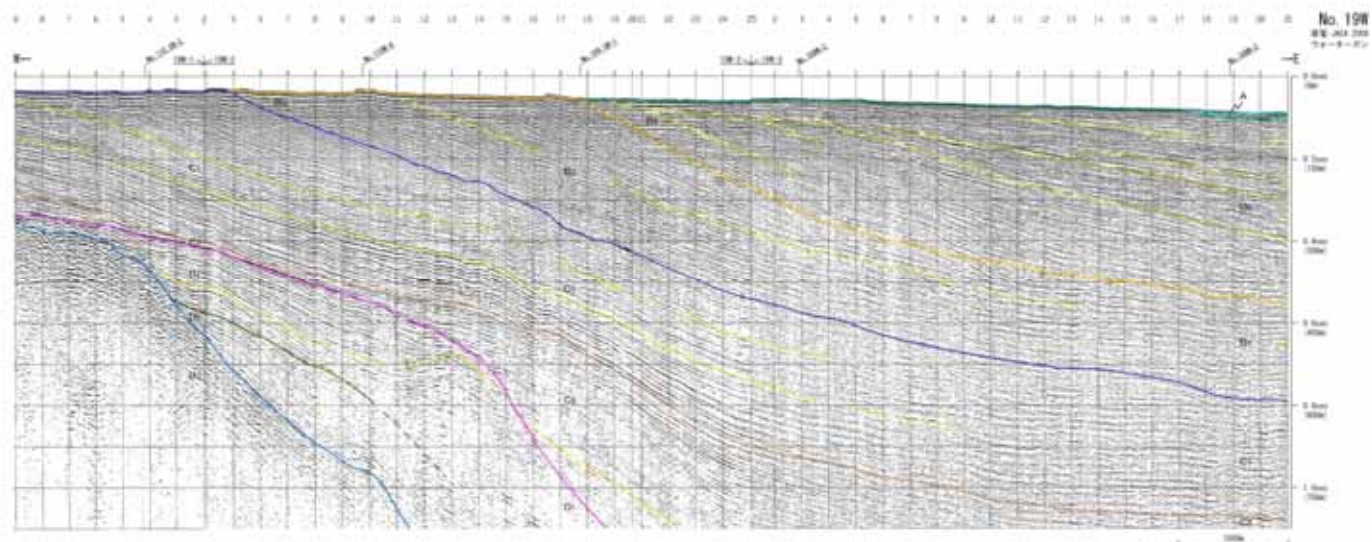
音波探査記録及び解析図(測線:No.19W)

・本測線では変位及び変形は認められない。
 ・No.18W測線で確認されたC₁層まで認められる背斜構造に対応する構造も認められない。

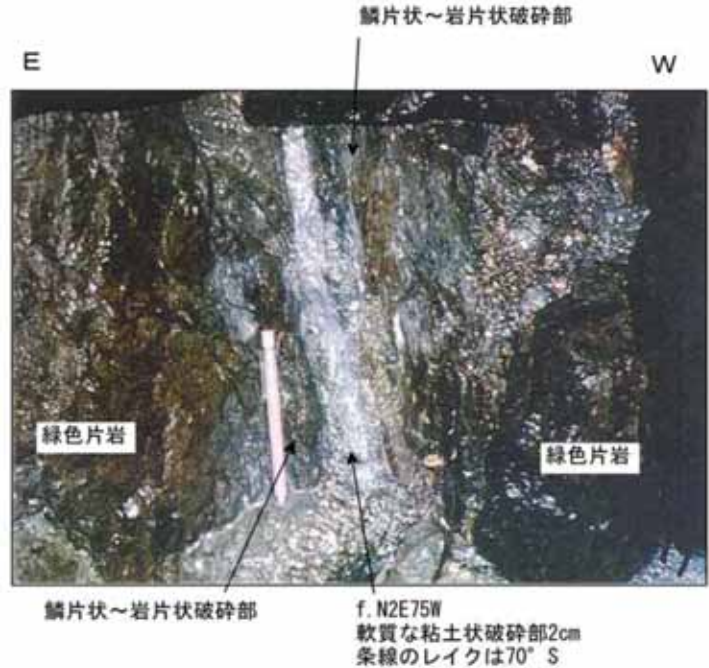
【滑石南西方露頭】

御所所変成岩類の緑色片岩中の破碎部では、平面的な断層面に糸線が認められ、幅2cmの軟質な粘土状破碎部を伴う。周囲は鱗片状～岩片状破碎部である。

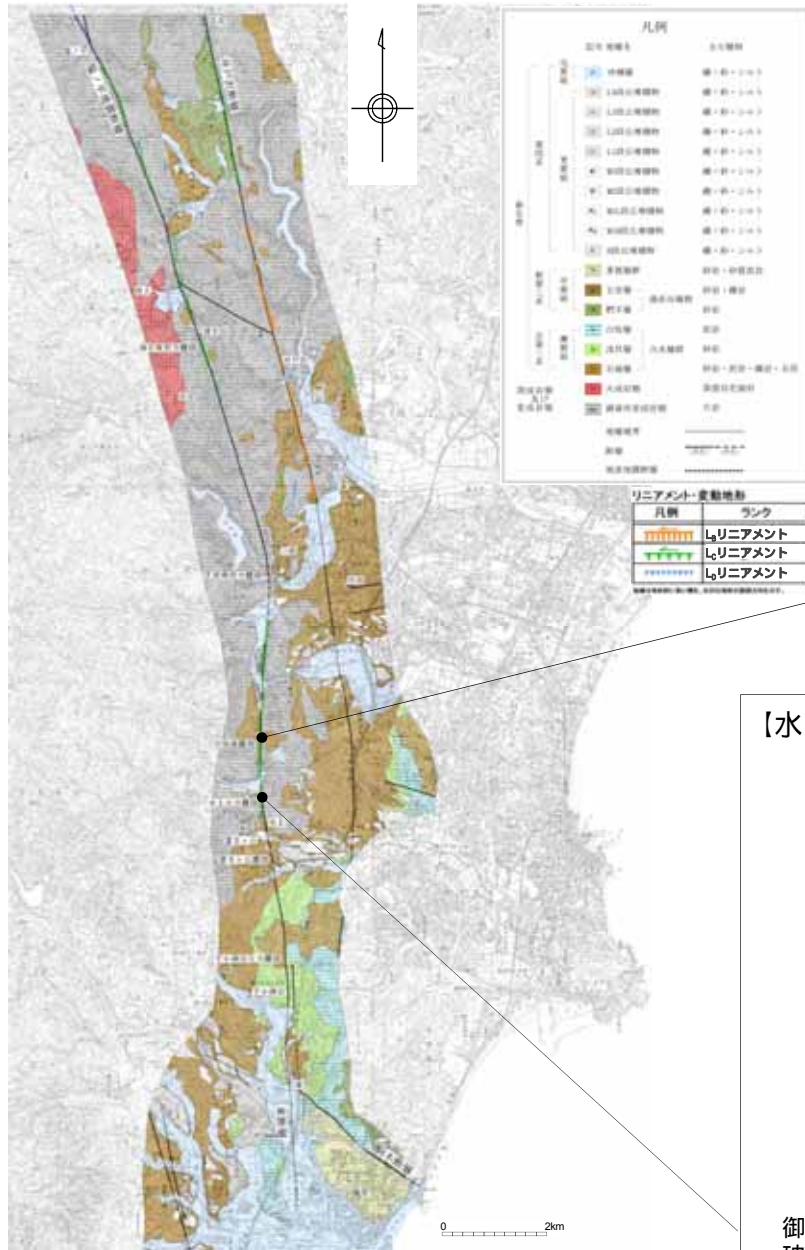
北方陸域の断層の露頭写真(2/2)

【古我湯露頭】

断層の西側には石城層の砂岩、東側には御斎所変成岩の片岩が分布している。砂岩側の幅数cmはシルト状破碎部からなる。主断面は概ね平面的であるが、地表から土砂、植物根が侵入し、性状の詳細は不明である

御斎所変成岩中の断層露頭は、幅約3cmの角礫混じり砂状破碎部からなり、幅18cmの軟質粘土状破碎部を伴う。平面的な断層面が認められる。

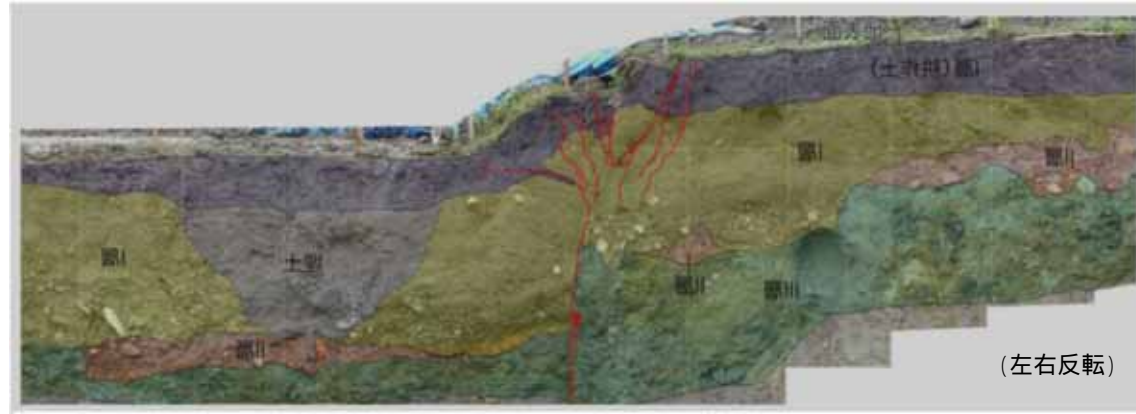
図2 塩ノ平トレンチ南面の解釈図。太実線は断層および亀裂を示す。

新第三系ないしは古第三系と推定される固結した砂礫層 (III 層) およびこれを不整合に覆う河成堆積物は、I 層およびII 層に区分され、これらは不整合関係にあり、I 層は地表面 (谷底面) を直接構成する地層である。

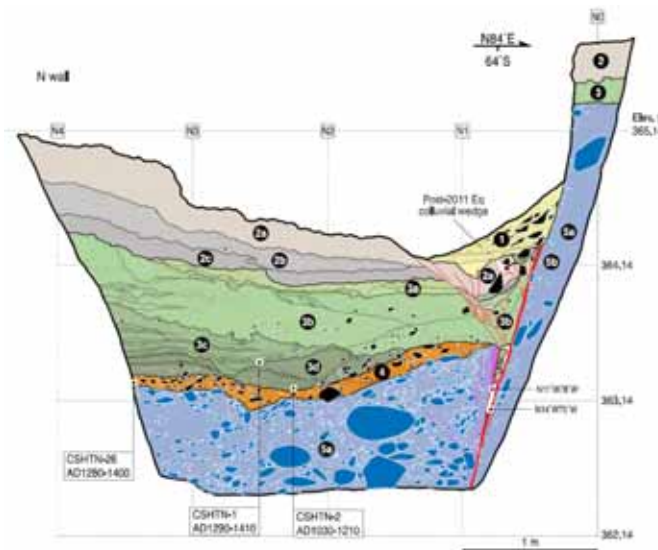
黒澤ほか(2012)に加筆

壁面には、下位から基盤岩 (礫岩) (5層)、河道充填礫層 (4層)、崩積堆積物 (斜面堆積物) (3層)、耕作土および表土 (2層) と今回の地震で生じた断層崖が崩壊して堆積した特徴的なくさび状の崩積土 (1層) が出現しました (第7図)。

断層を境に3層の層厚が断層西側で明らかに厚く、同層の下半分は断層面沿いで基盤岩からなる崖にぶつかるように接しています (第7図)。西側落下の断層変位により生じた西向きの崖が保持され、それが鎌倉~室町時代以降に埋積されたことを示している可能性があります。

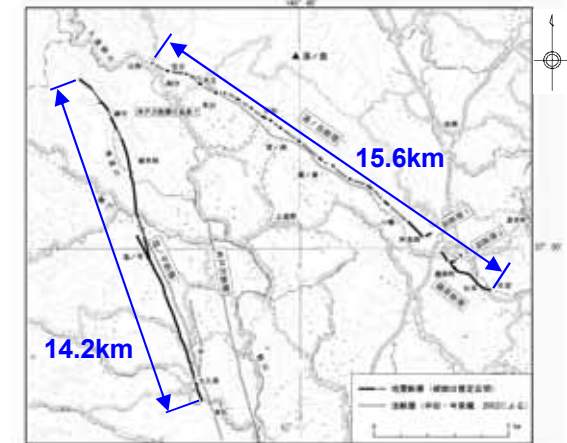
図1 2011年福島県浜通りの地震に伴って出現した地震断層および既知の活断層の分布
基図は国土地理院発行の数値地図250000「白河」を使用。
(栗田ほか, 2011)に加筆

両地震断層の長さから推定した地震モーメントと地震観測記録から求まる地震モーメントが整合していることを確認した。

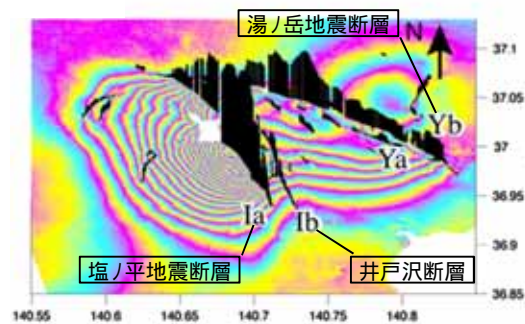
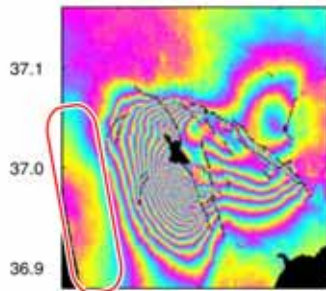
(a)干渉SAR画像(観測結果)

- 福島県浜通りの地震(2011.4.11, Mw6.6)を対象に, SAR画像を用いて面的な地盤変動を検出し, 再現解析のため断層モデルを求めた。
- 地表の変位を再現するよう最適化した断層モデルは, 井戸沢断層と塩ノ平地震断層が深さ約5 km以深で収斂することを示唆する。

< 干渉SAR画像と変位不連続トレースにおける衛星からの距離変化量 >
