**東海第二発電所
地盤(敷地周辺及び近傍の地質・地質構造)について
(補足説明資料)**

**平成29年10月18日
日本原子力発電株式会社**

1. 敷地周辺陸域の断層(補足説明)
 - (1) 棚倉破砕帯西縁断層(の一部)

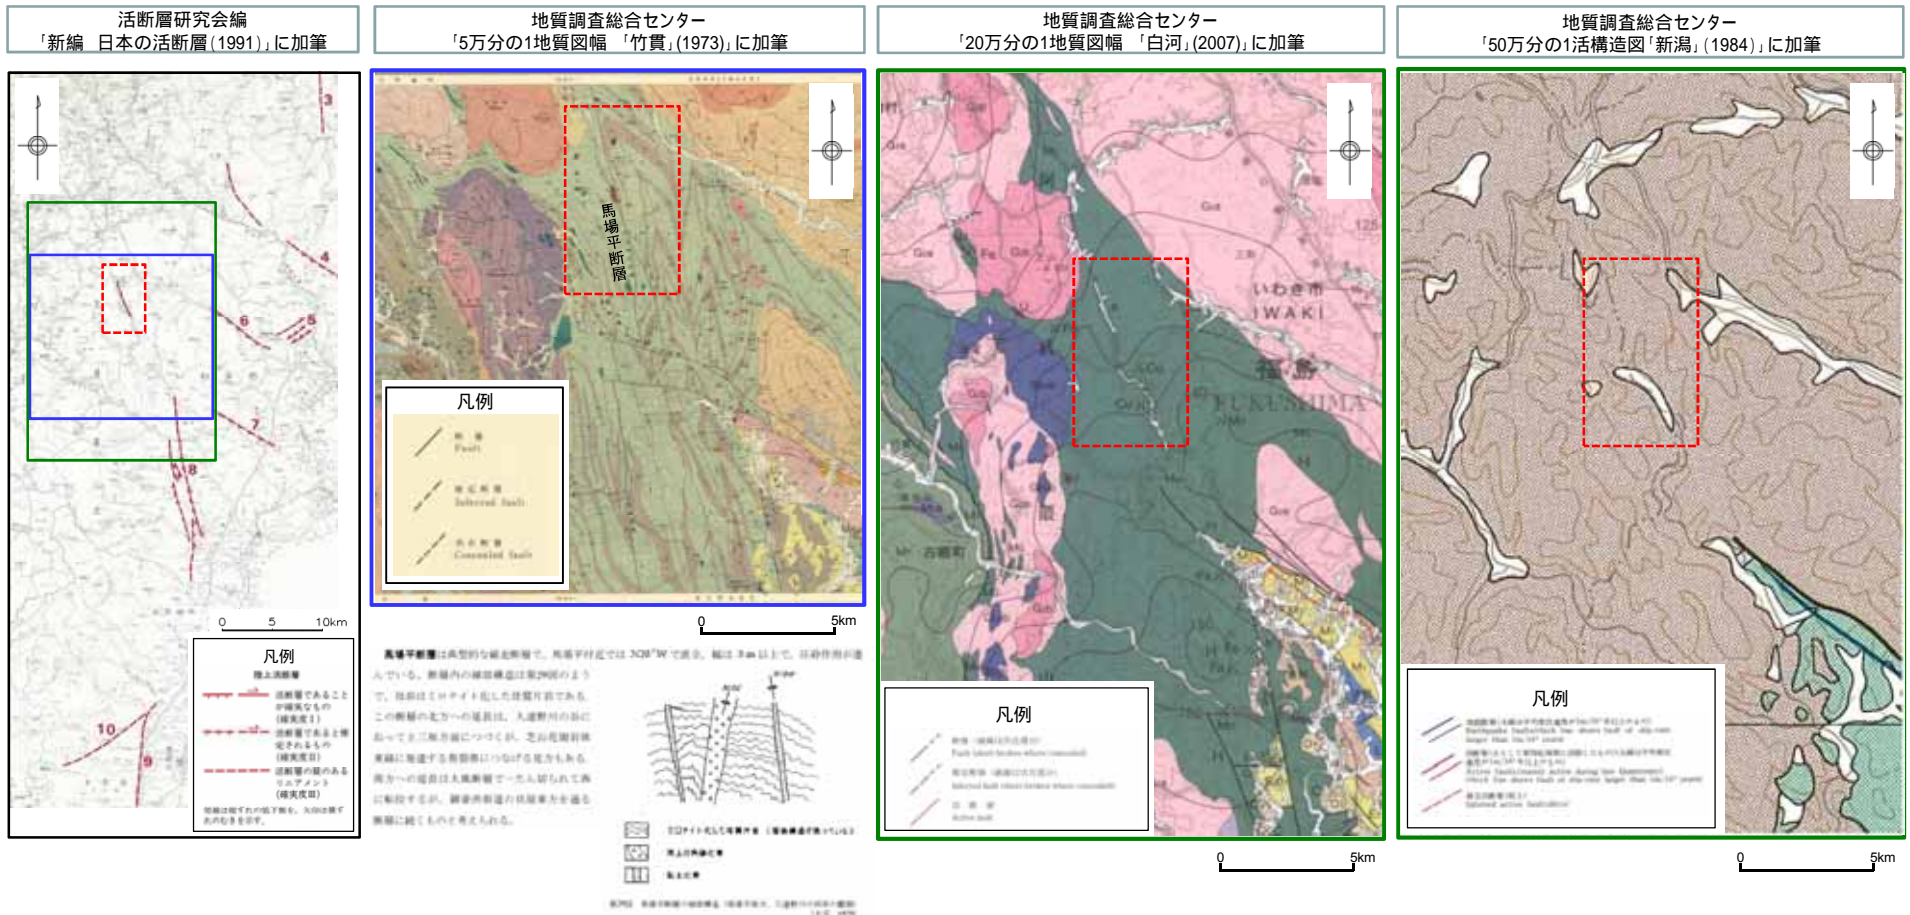
塩ノ平地震断層北方の地質に関する文献調査結果

- ・「5万分の1地質図幅「竹貫」(1973)」では「新編 日本の活断層(1991)」が示すリニアメント位置に断層(馬場平断層)が示されている。
- ・「5万分の1地質図幅「竹貫」(1973)」において、馬場平断層は、「馬場平付近ではN20°Wで直立、幅は3m以上で、圧砕作用が進んでいる。」とされている。
- ・「20万分の1地質図幅「白河」(2007)」及び「50万分の1活構造図「新潟」(1984)」では、「新編 日本の活断層(1991)」が示すリニアメント位置付近に断層を記載していない。

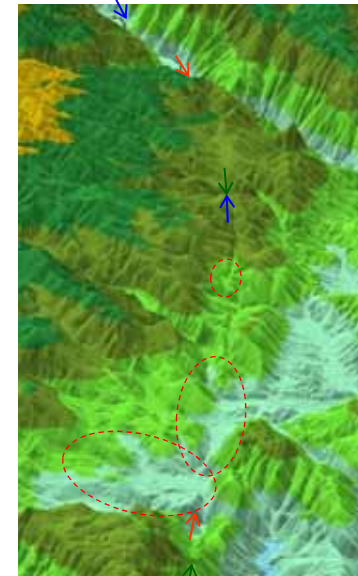
塩ノ平地地震断層付近の拡大

東側隆起により河川が堰き止められ形成された沖積低地

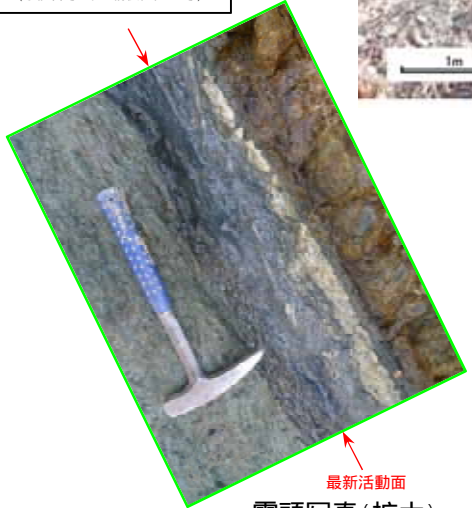
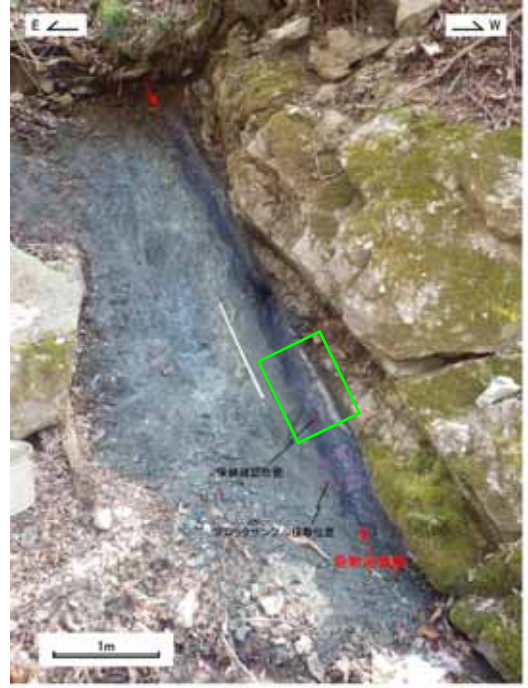
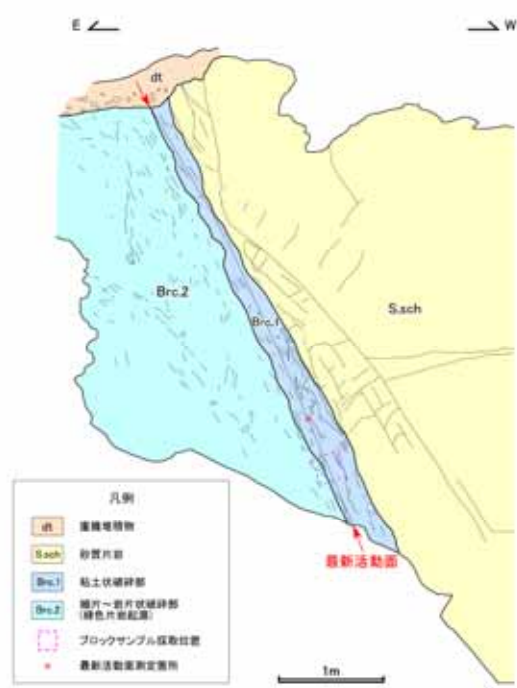
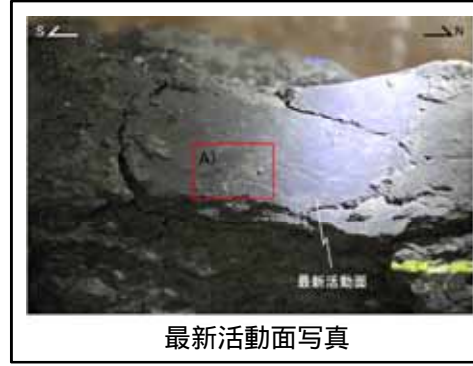
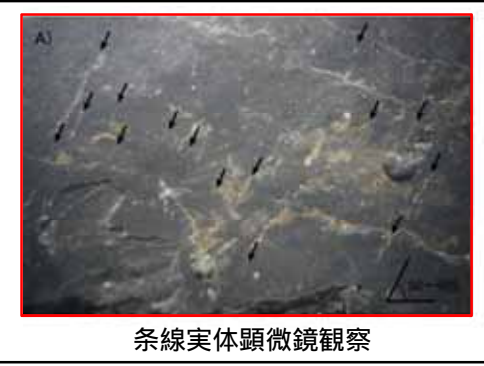
塩ノ平地地震断層北方の地表地質調査結果(1/3)

「新編 日本の活断層(1991)」が示すリニアメント位置付近に確認された露頭の調査を実施した。
 ・露頭は上盤側の砂質片岩と下盤側の緑色片岩の境界をなす。
 ・破砕帯は主に下盤側に発達している。
 ・粘土状破砕部には、平面性が高く連続性の良い最新活動面が認められる。
 ・最新活動面はN18W62W、レイク50~60Sを呈する。
 ・研磨片試料観察及び薄片試料観察の結果、最新活動面は右横ずれを伴う逆断層センスである。

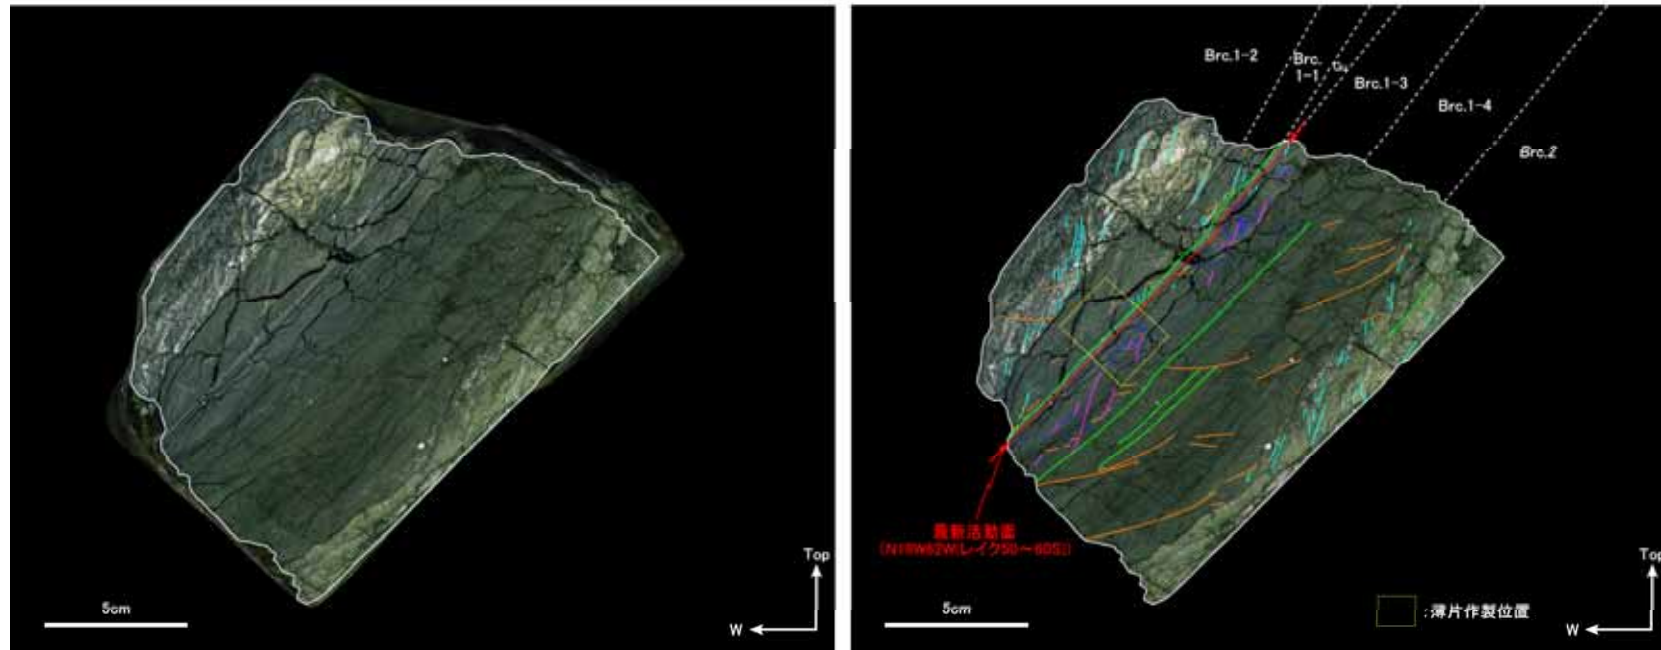
塩ノ平地震断層北方の地表地質調査結果(2/3) (研磨片試料観察)

研磨片 (XZ面)

最新活動面: 他のY面に比べ、平面性が高く連続性も良い。西側に粘土状破碎部を伴う。
 Gu: 粘土状破碎部, 強破碎, 淡灰色を呈する。径0.5mm以下のフラグメントがごく少量認められる。最新活動面の上盤側に幅1~2mm程度で連続的に形成している。
 Brc.1-1: 粘土状破碎部, 淡褐色~灰色を呈する。概ね1mm以下のフラグメントを少量含む。P面及びR1面から右横ずれセンスが判読される。
 Brc.1-2: 粘土状破碎部, 淡緑褐色~暗灰色, 一部白色を呈する。概ね2mm程度のフラグメントを含む。P面及びR1面から右横ずれセンスが判読される。
 Brc.1-3: 粘土状破碎部, 灰色を呈する。概ね0.5mm以下のフラグメントを少量含む。最新活動面近傍では右横ずれセンスが、その外側では左横ずれセンスが判読される。
 Brc.1-4: 粘土状破碎部, 灰色を呈する。概ね0.5mm程度のフラグメントを少量含む。P面及びR1面から右横ずれセンスが判読される。
 Brc.2: 細片~岩片状破碎部, 緑灰色を呈する。概ね1mm程度のフラグメントを含む。P面及びR1面から右横ずれセンスが判読される。

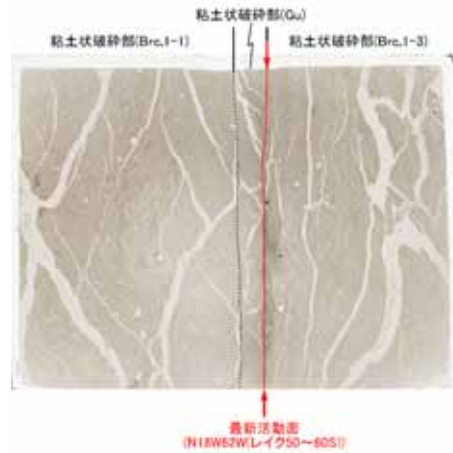
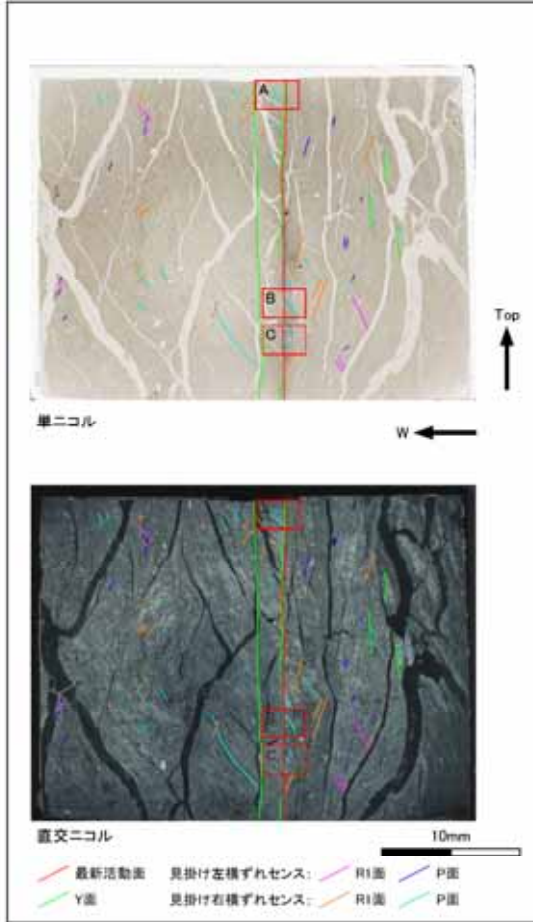
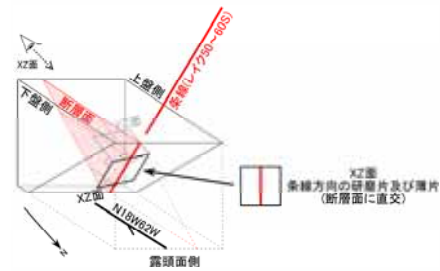
塩ノ平地震断層北方の地表地質調査結果(3/3)(薄片試料観察)

- 最新活動面は、平面性が高く、連続性も良い。西側に粘土状破砕部を伴う。
- 粘土状破砕部 (Gu) は、幅1.5mm~2mm程度で連続的に認められる。幅はほぼ均一であり、膨縮は認められない。最新活動面に沿って、右横ずれセシスのP面が発達している。
- 粘土状破砕部 (Brc.1-1) は、粘土状破砕部 (Gu) との境界となるY面に沿って、右横ずれセシスのP面が発達しているが、その西側では左横ずれセシスが判読される。
- 粘土状破砕部 (Brc.1-3) は、最新活動面近傍ではP面及びR1面から右横ずれセシスが、最新活動面から離れるにつれて左横ずれセシスが判読される。
- 以上より、最新活動面の変位セシスは右横ずれであり、本地点における最新活動面の変位セシスは右横ずれを伴う逆断層セシスである。

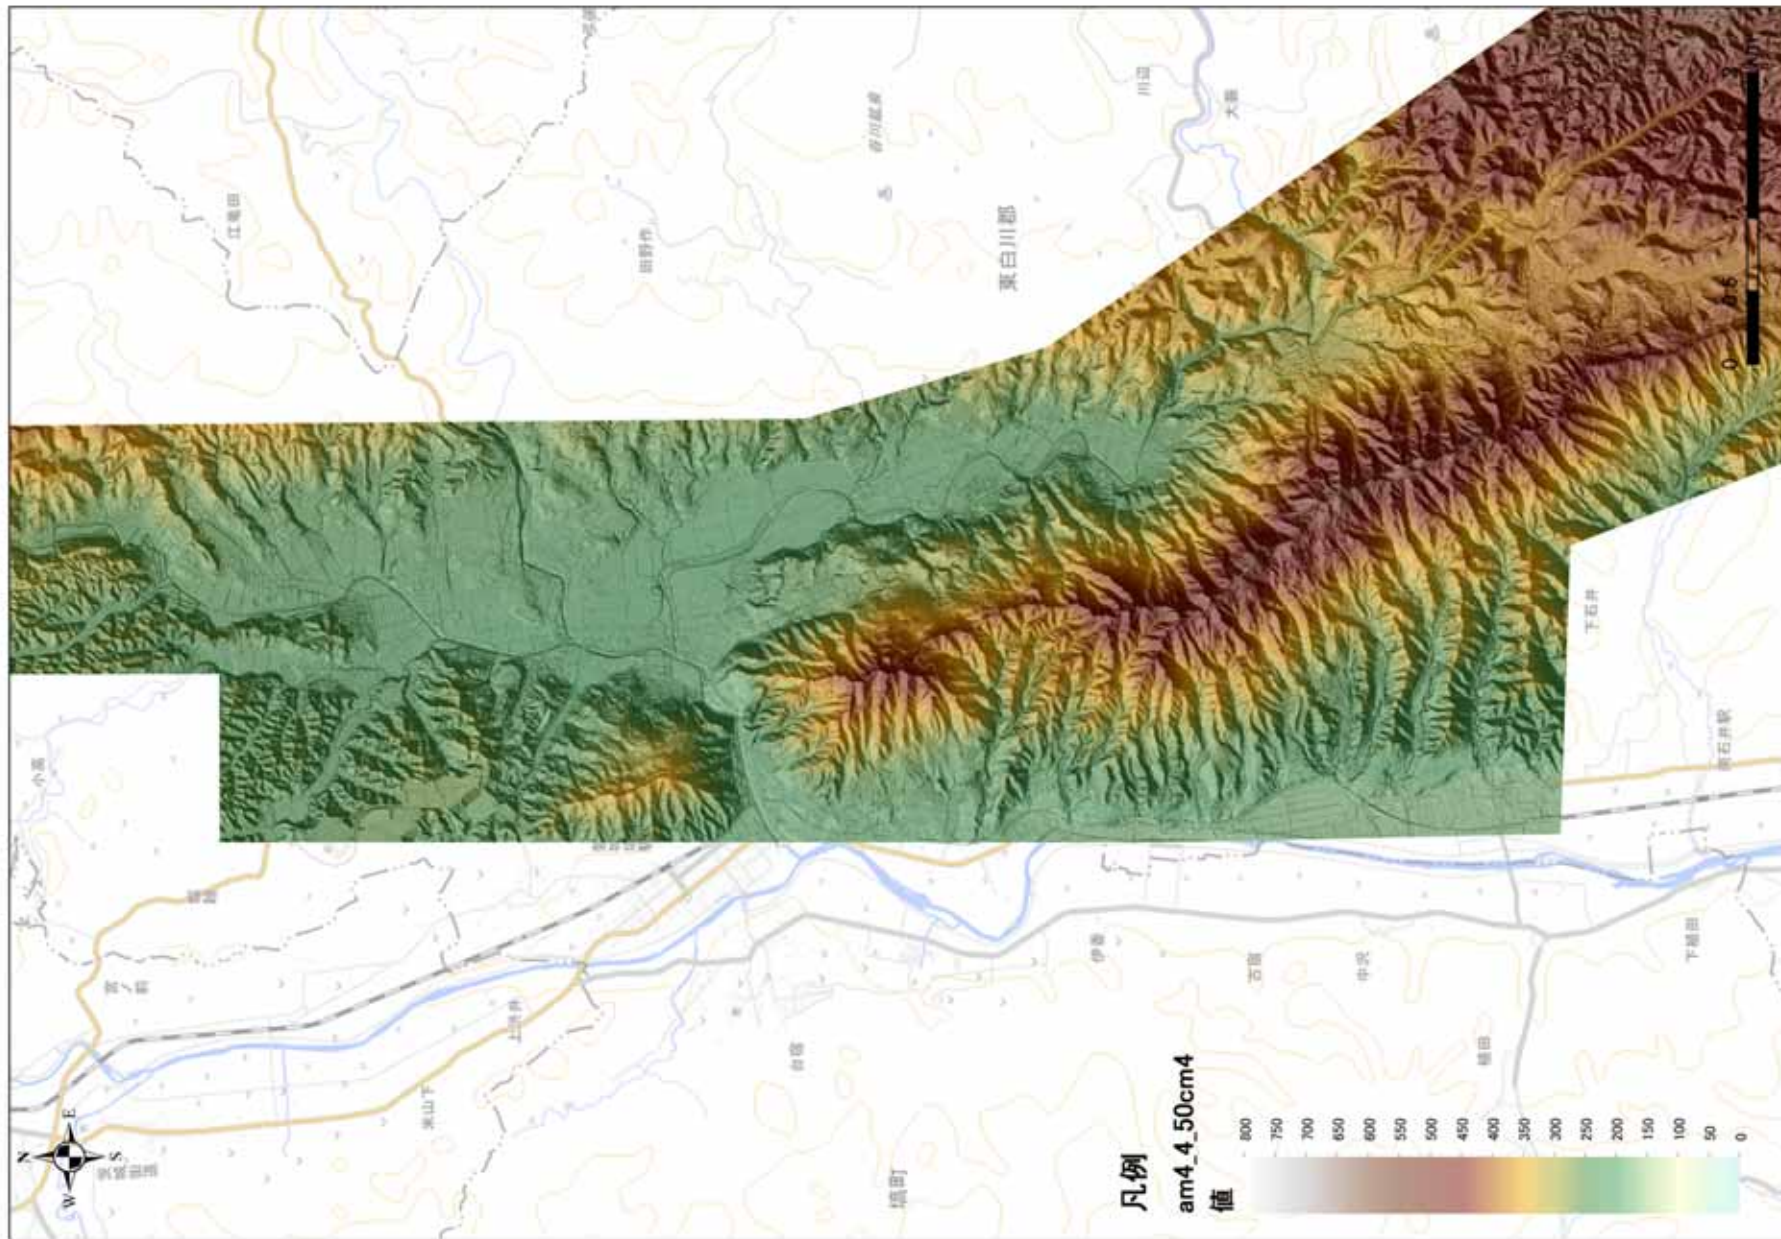
段彩陰影図(棚倉破碎帯東縁付近の推定活断層2/4)

段彩陰影図(当社, 1mメッシュDEM, 高さ5倍強調)

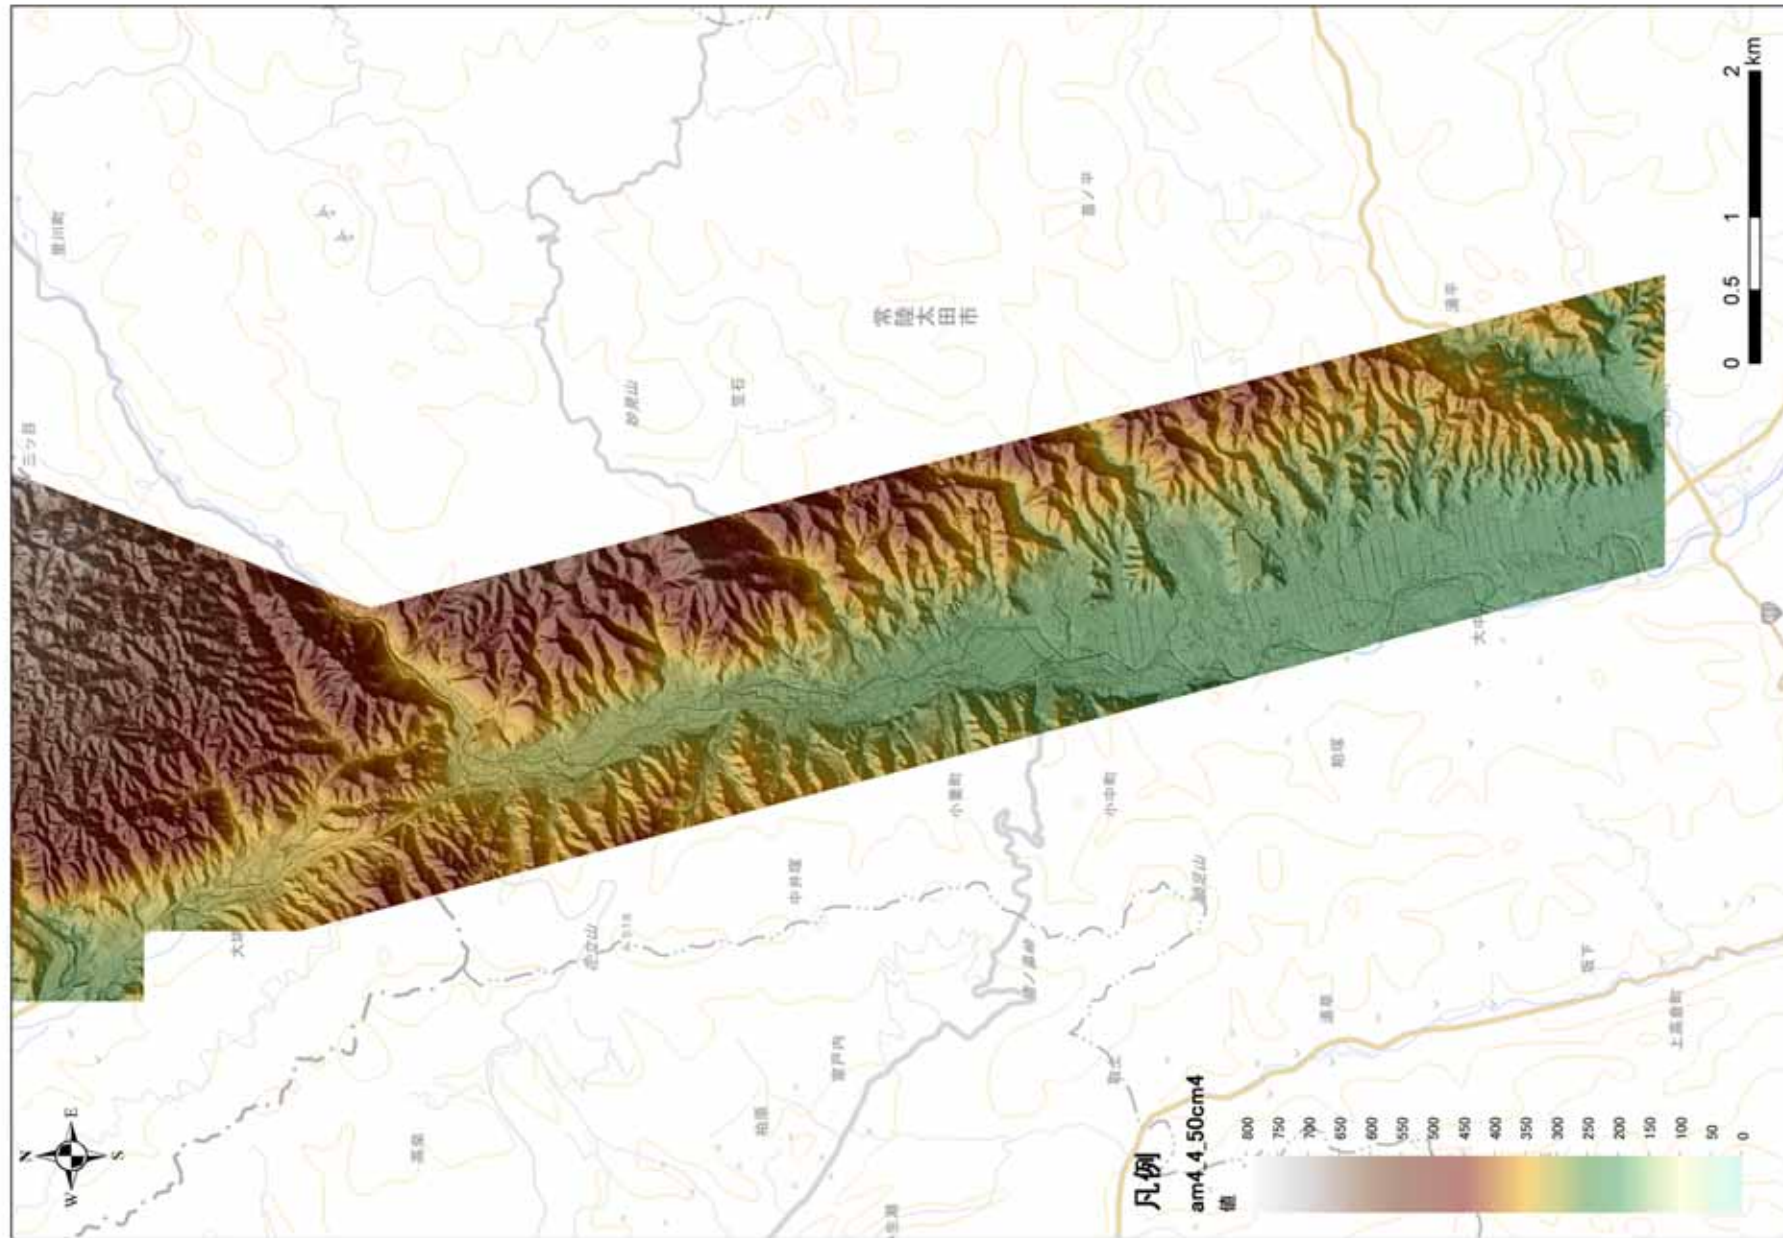
段彩陰影図(棚倉破碎帯東縁付近の推定活断層4/4)

段彩陰影図(当社, 1mメッシュDEM, 高さ5倍強調)

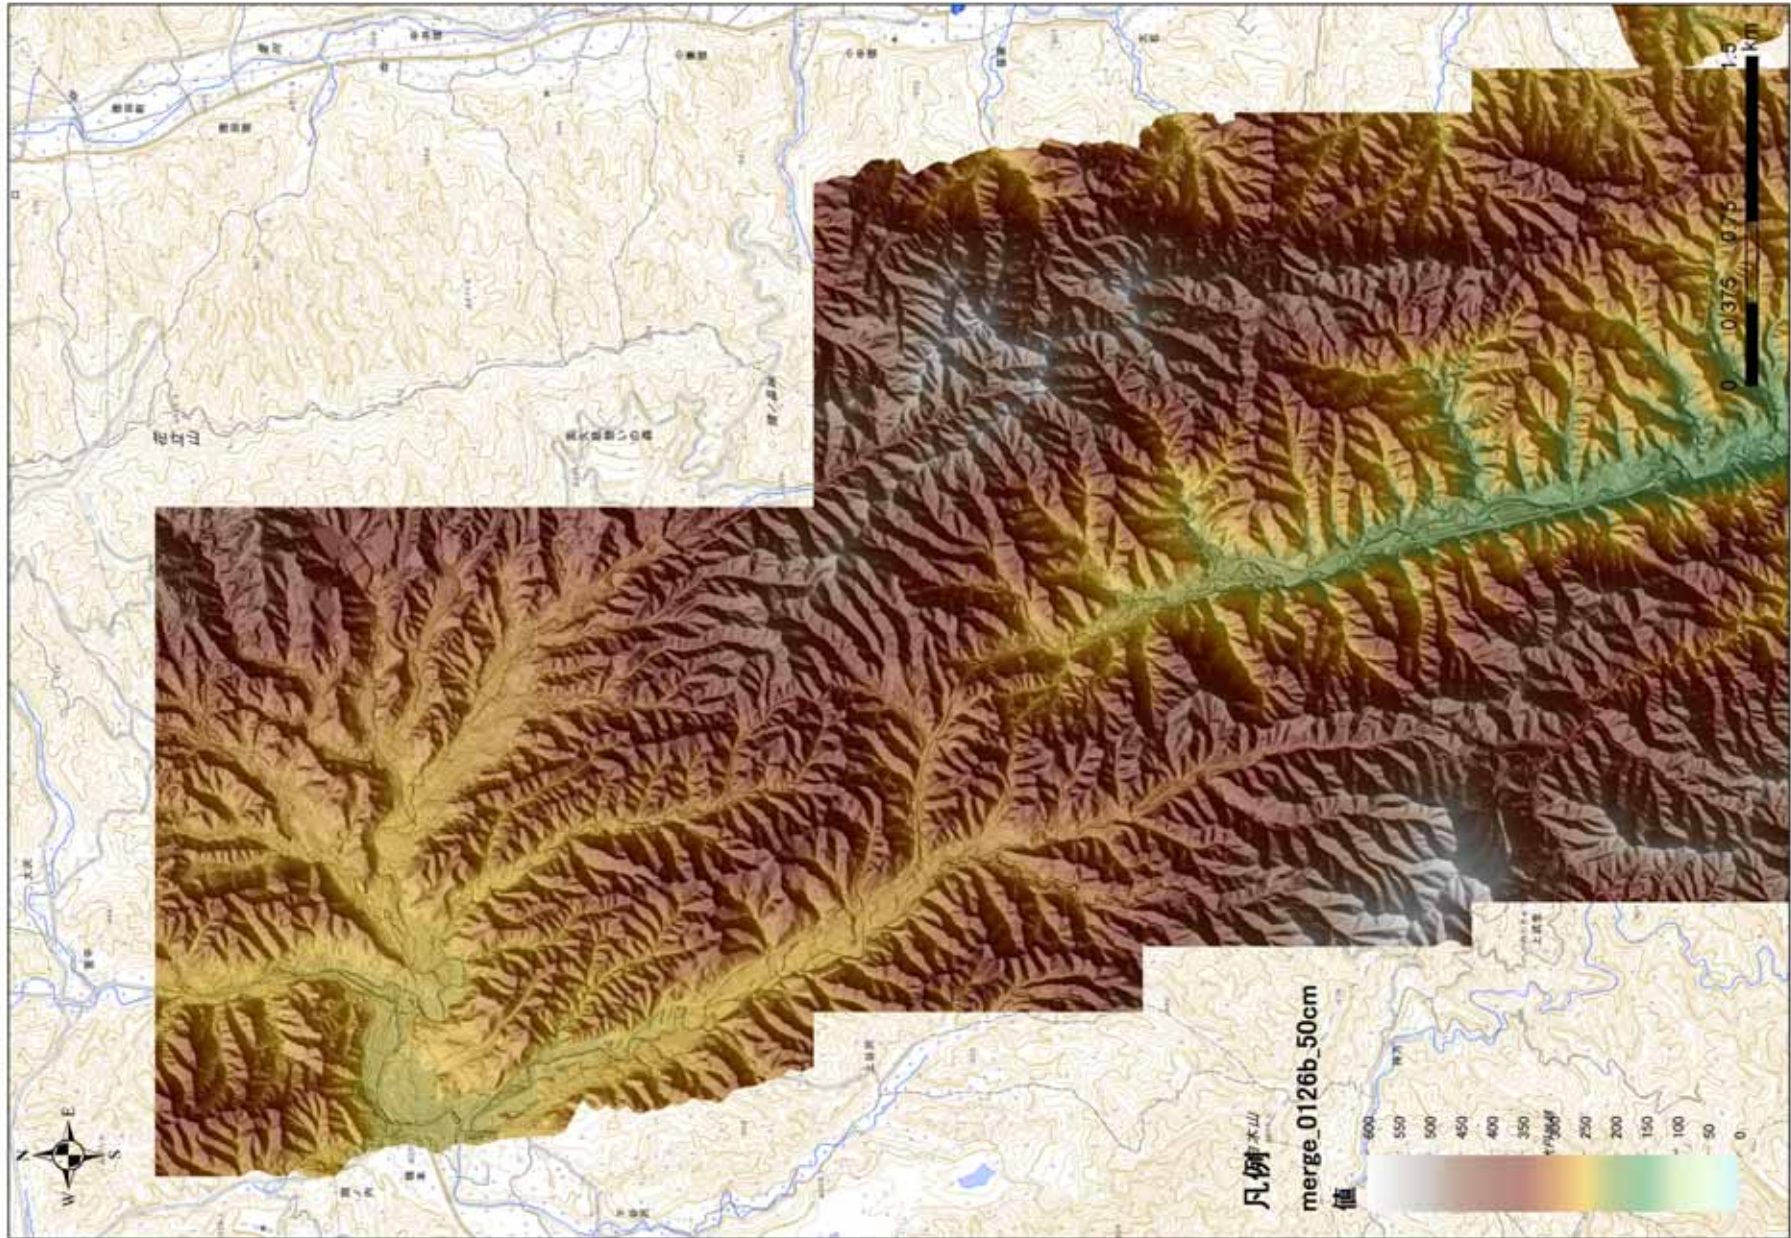
段彩陰影図(棚倉破碎帯西縁断層(の一部) 1/5)

段彩陰影図(当社, 1mメッシュDEM, 高さ5倍強調)

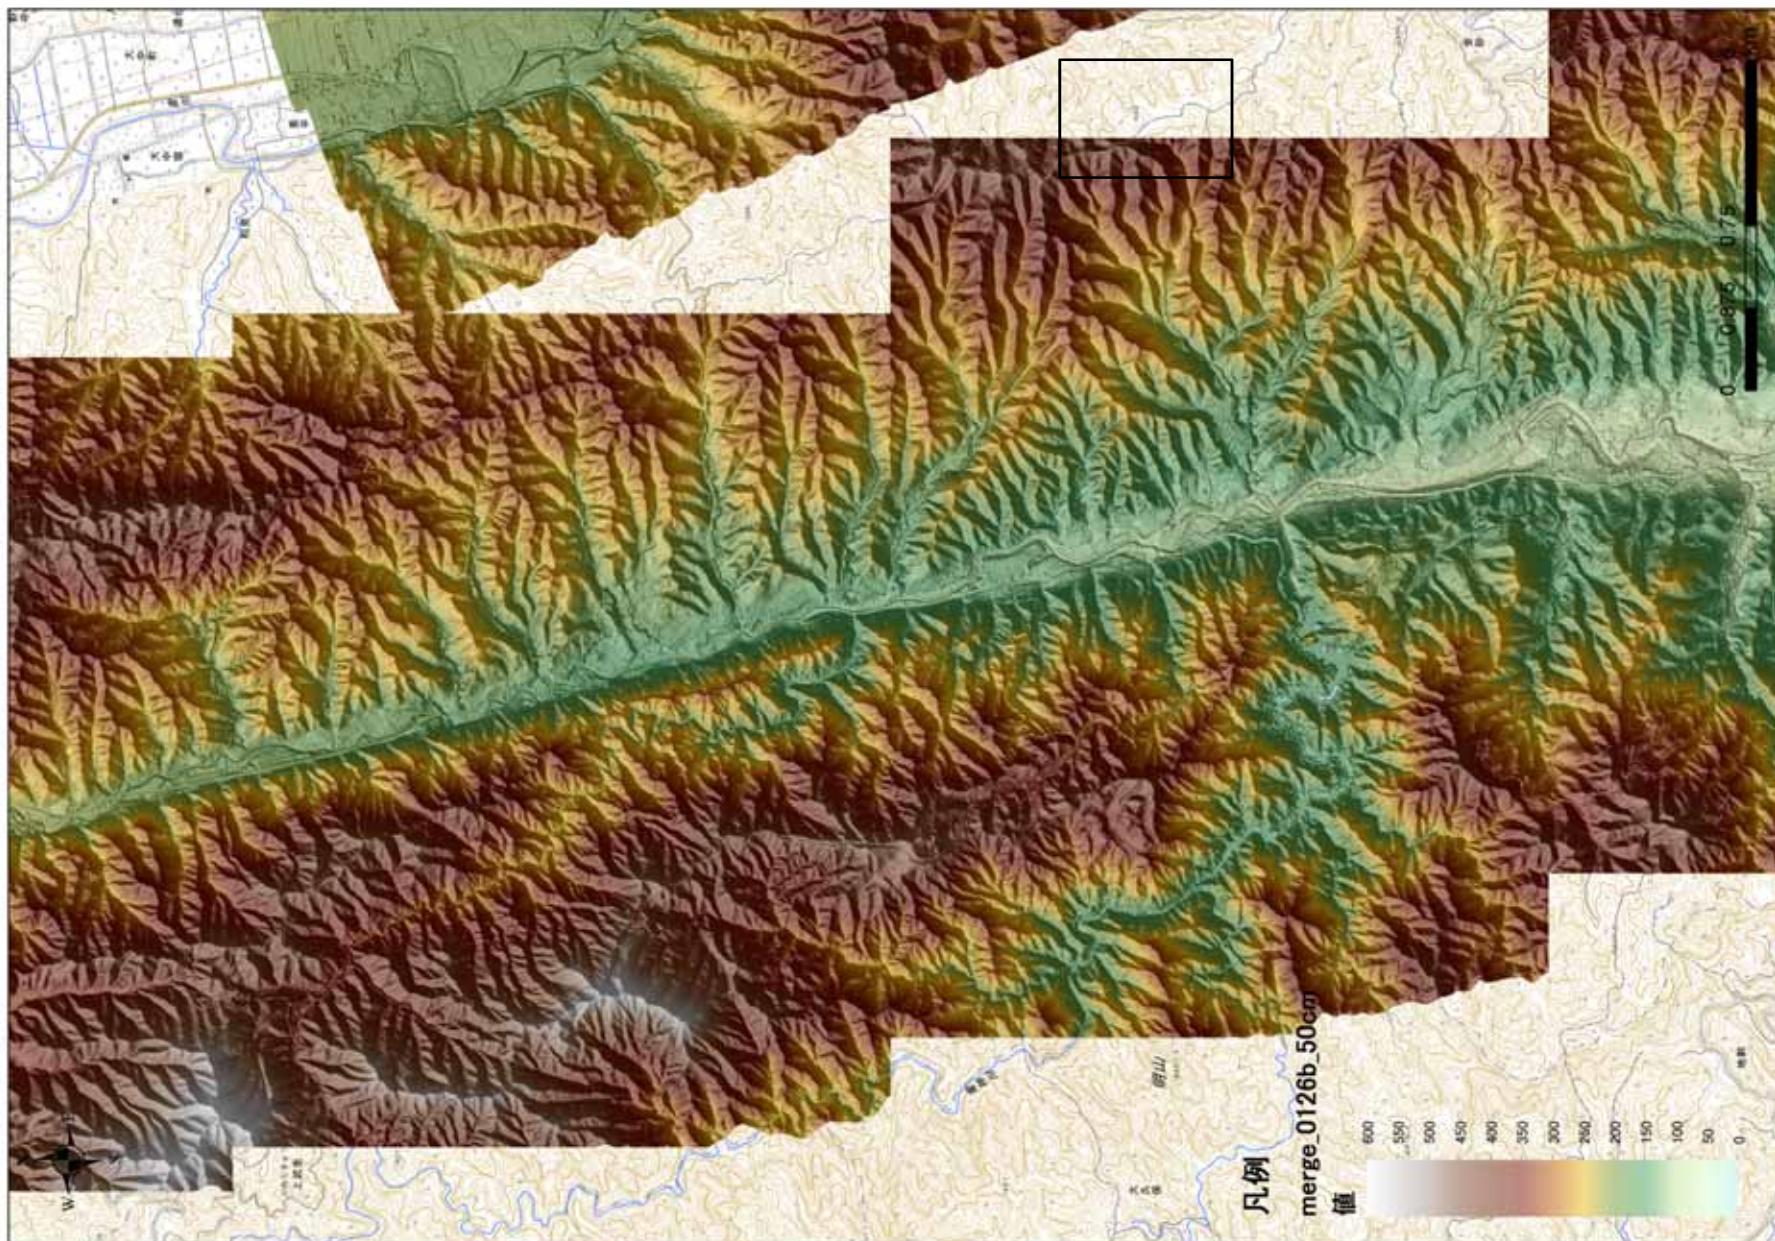
段彩陰影図(棚倉破碎帯西縁断層(の一部)2/5)

段彩陰影図(当社, 1mメッシュDEM, 高さ5倍強調)

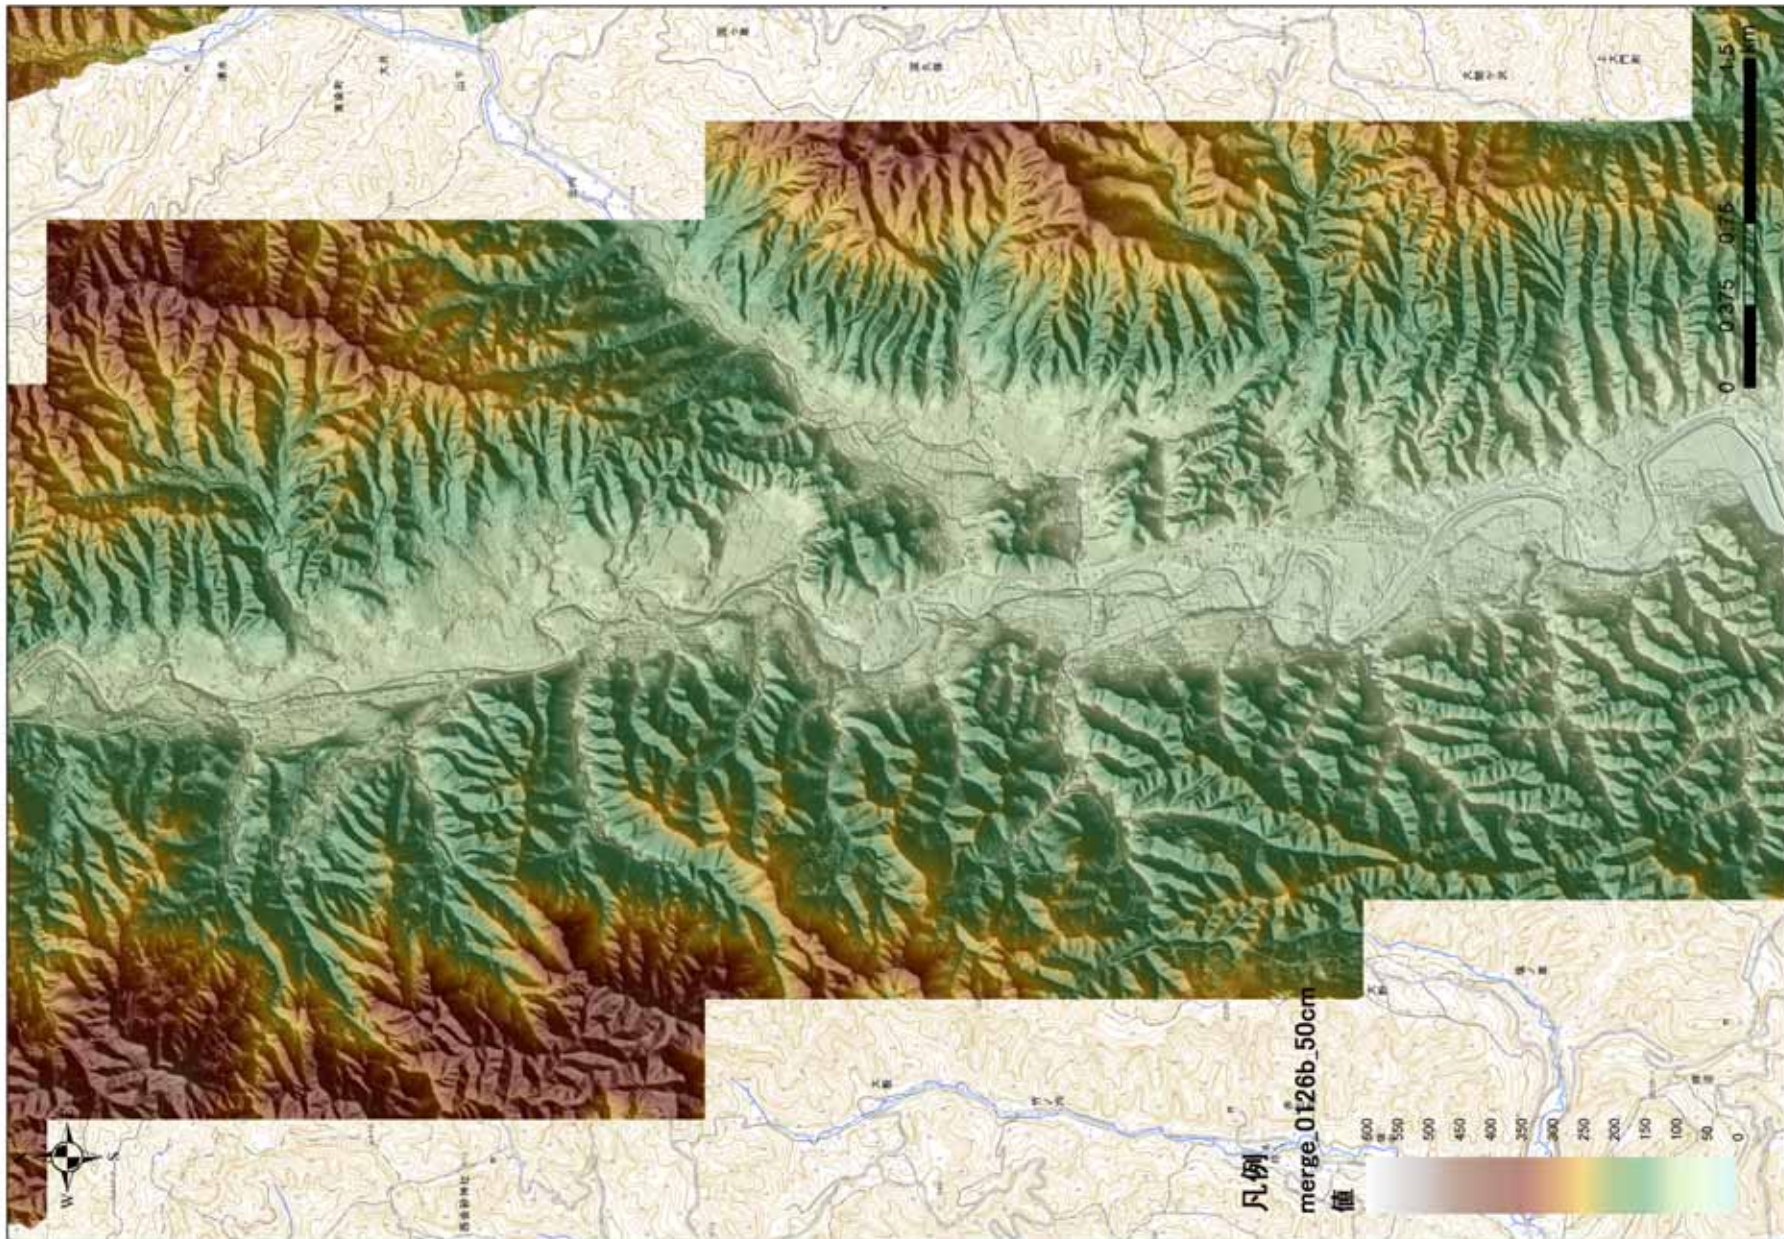
段彩陰影図(棚倉破碎帯西縁断層(の一部)3/5)

段彩陰影図(当社, 1mメッシュDEM, 高さ5倍強調)

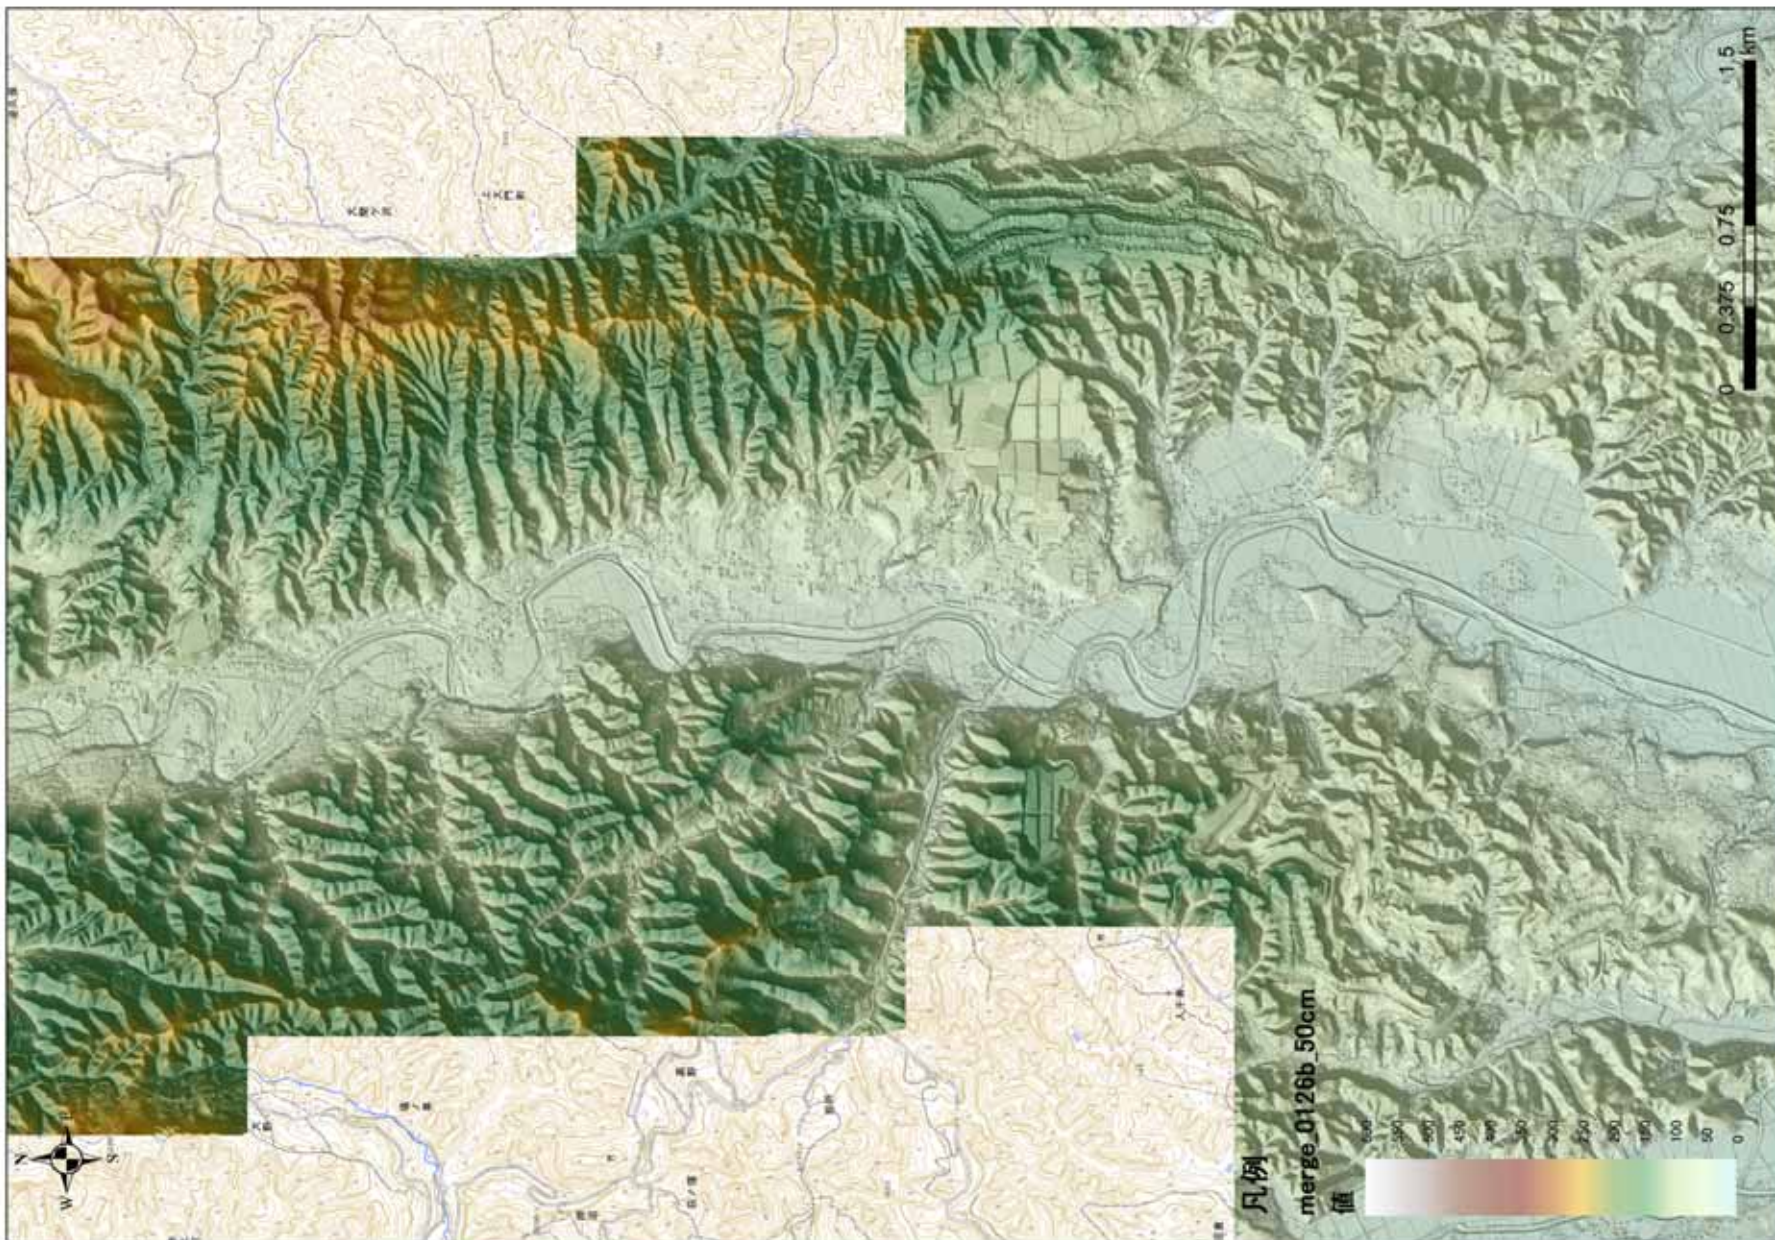
段彩陰影図(棚倉破碎帯西縁断層(の一部)4/5)

段彩陰影図(当社, 1mメッシュDEM, 高さ5倍強調)

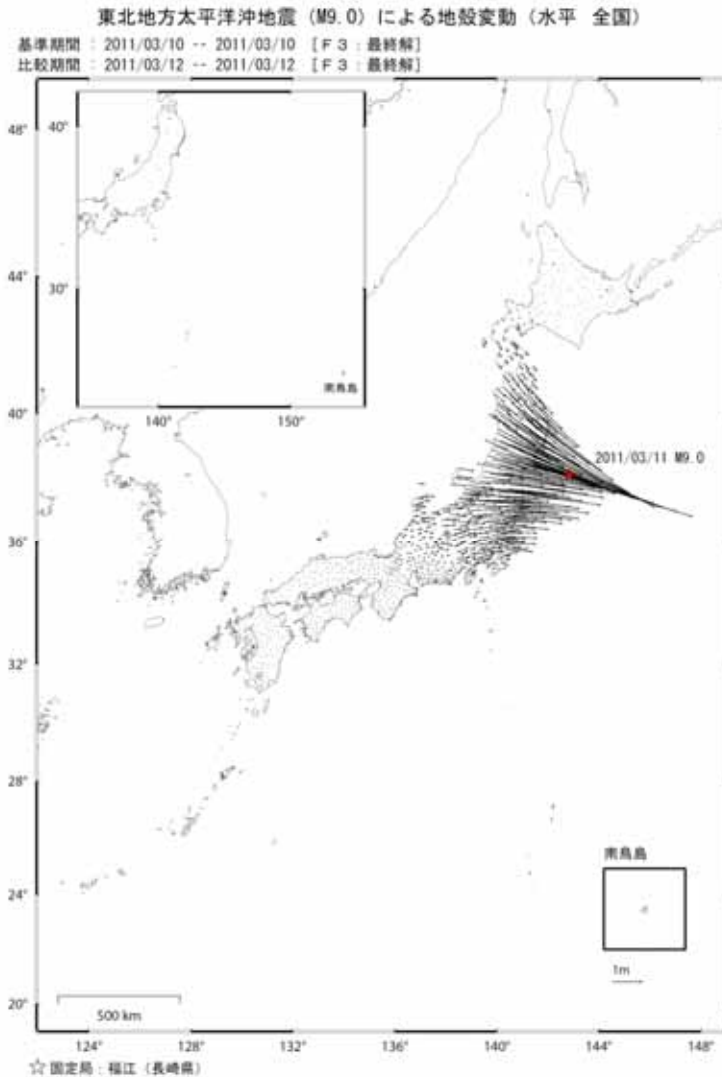
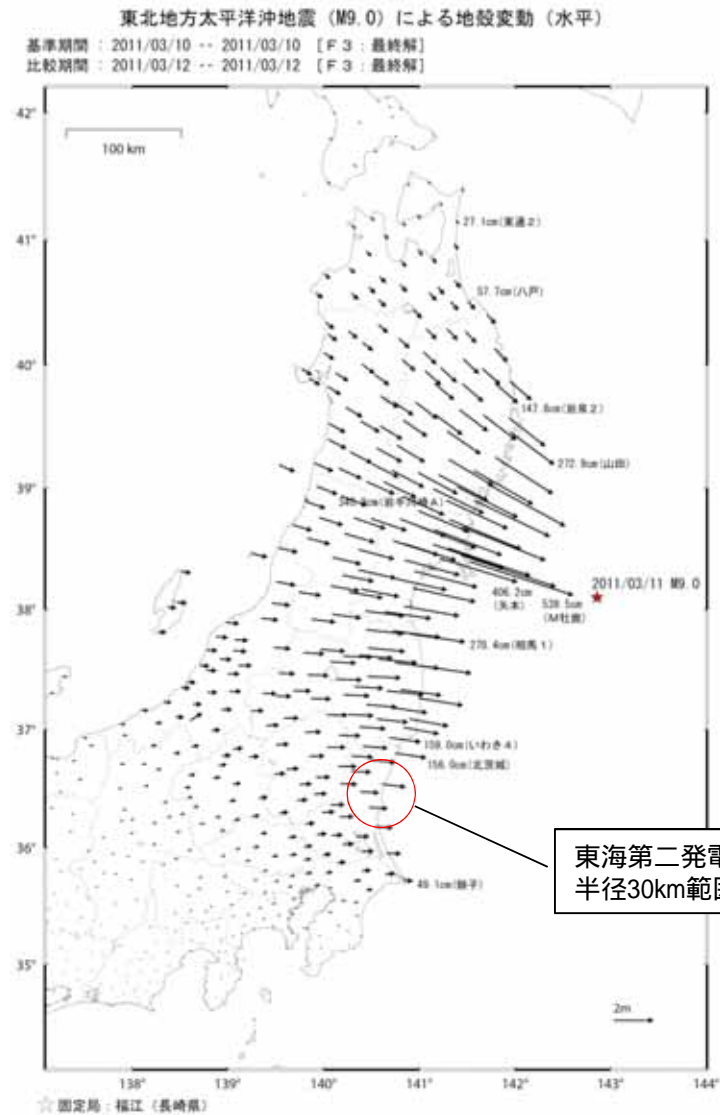
(参考) 東北地方太平洋沖地震の東海第二発電所への影響【地殻変動】

東海第二発電所から
半径30km範囲

<3月11日に発生した東北地方太平洋沖地震に伴う地殻変動>
 ●関東・中部地方は「3月11日に発生した東北地方太平洋沖地震に伴う地殻変動が見られます。」とされている。
 ●東海第二発電所周辺においては、1.5m程度の地殻変動量となっている。
