# 原子力科学研究所（JRR-3） 大洗研究開発センター（HTTR）

敷地周辺・敷地近傍の地質・地質構造  
（補足説明資料）

平成29年9月21日  
国立研究開発法人 日本原子力研究開発機構

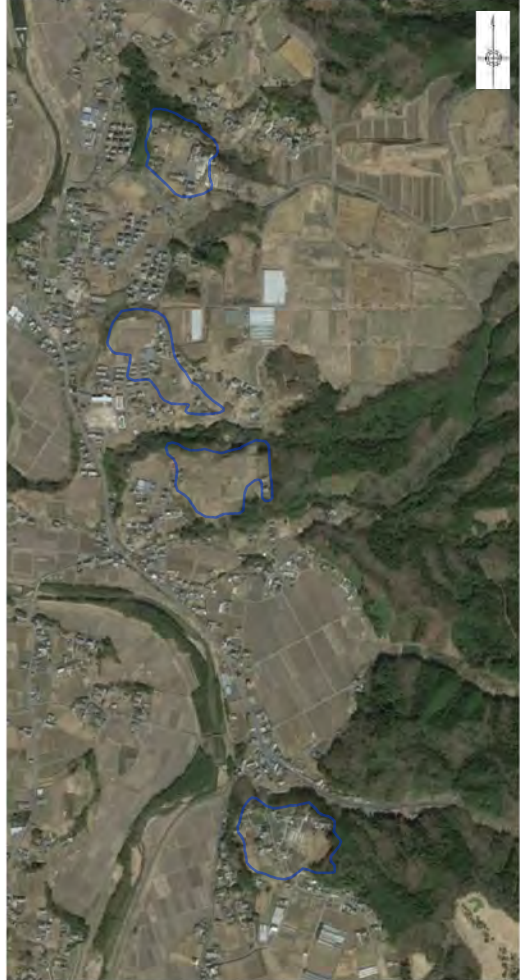
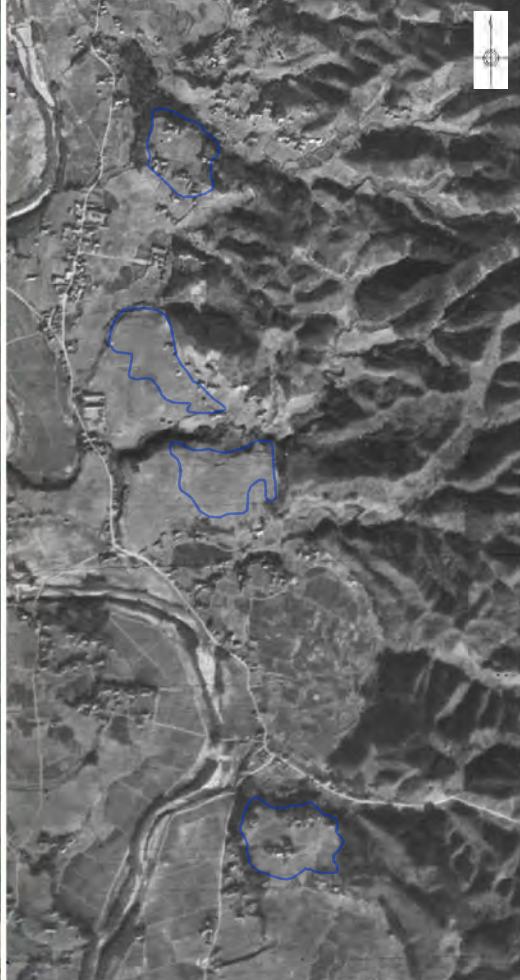
# 1. (1) 棚倉破砕帯西縁断層(の一部) 原東方付近のL1段丘面の人工改変について

1947年米軍撮影航空写真で認められる地形と現在の地形を比較したが、少なくともL1段丘面に大規模な人工改変は確認されない。

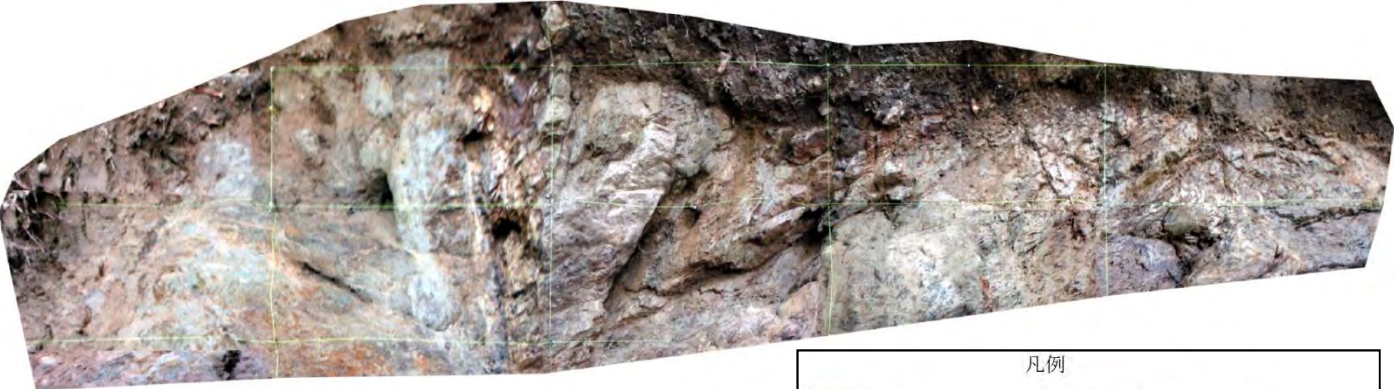
1. (1) 棚倉破碎帯西縁断層(の一部)  
取上北方 露頭スケッチ

- 東金砂山層と苗代田層を境する断層がみられる。
- 断層は、幅約10cm未満で膨縮するやや固結した岩片混り粘土状破碎部からなる。
- 最新面は凹凸があり、連続性がやや悪い。
- 同断層にはレイク角12° Nの条線が認められ、岩石薄片の観察結果から、非対称変形組織は右ずれ卓越の変位センスである。

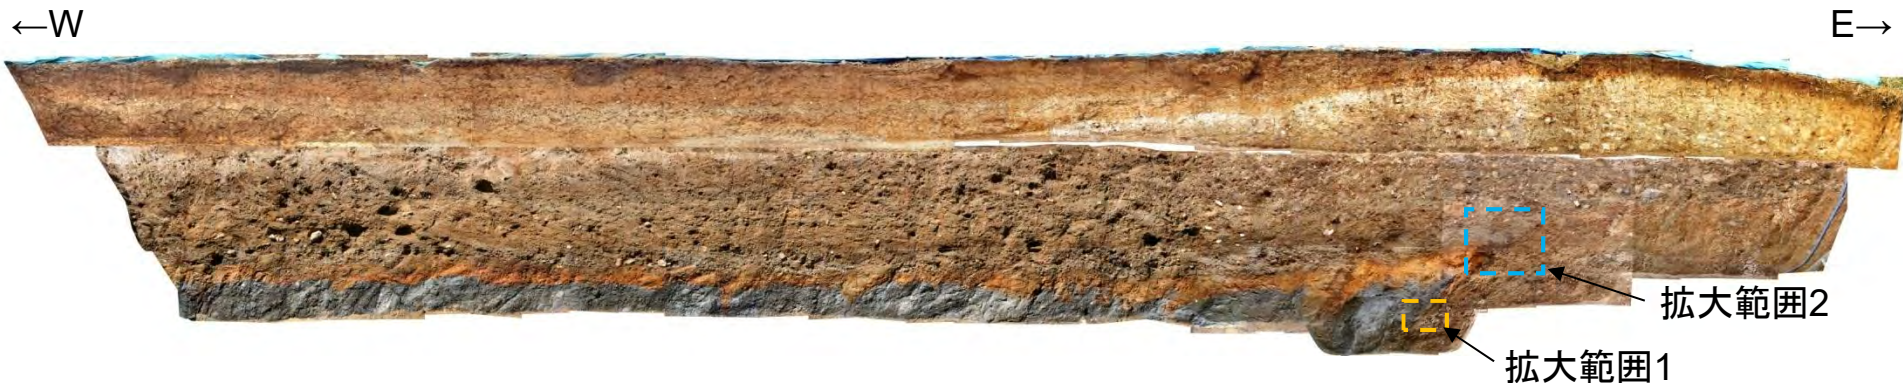
# 1. (1) 棚倉破碎帯西縁断層(の一部) 百目木トレンチの北面写真

\\ 西染層と東金砂山層の境界      / 基盤岩と段丘礫層の不整合境界
