【論点1】止水機構の論点コメント及び実証試験の概要

【論点1】実証試験結果 止水板のうねりの分析(1/3)

【論点1】実証試験及び解析結果による一次止水機構の設計反映 (1/3)

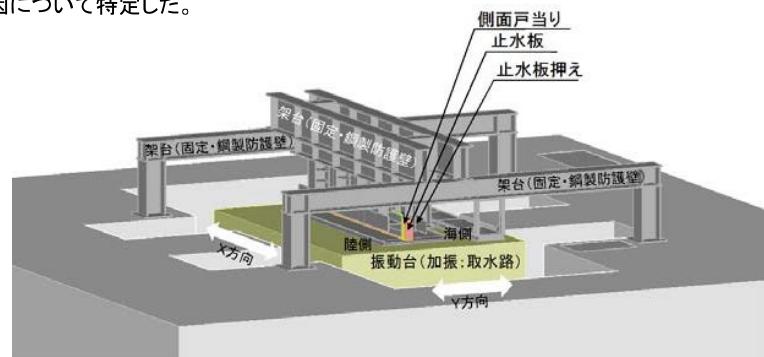
図1 加振試験装置概要図

実証試験の結果、3方向同時加振時において鉛直変位の中心軸に約5秒(0.2Hz)のうねりが認められた(図1、図2)。以下(1)~(7)に各部位毎に分析し、うねりの原因について特定した。

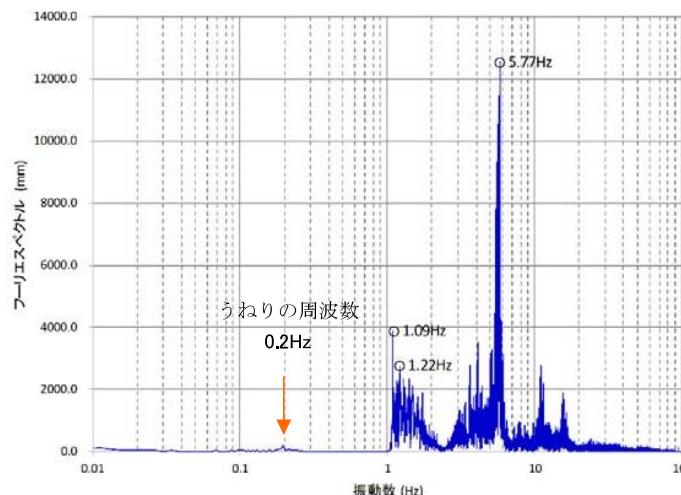
図3 実証試験時のY方向のフーリエスペクトル

そのため、振動台より伝達される実証試験用地震動のY方向についてフーリエスペクトルを作成し周波数成分を分析した。

その結果、卓越周波数に3つのピーク(1.09Hz, 1.22Hz, 5.77Hz)を確認した。

表1に実証試験時の入力地震動における卓越振動数、図3に実証試験時のY方向フーリエスペクトル図を示す。

実証試験用入力波からはうねりの周波数0.2Hzは確認できなかった。

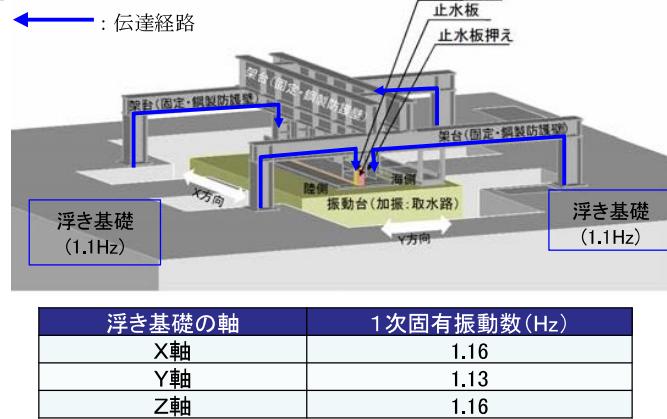
図4 浮き基礎からの振動(周波数)の伝達イメージと固有振動数

実証試験時に用いた加振装置において浮き基礎の影響を確認した。その結果、浮き基礎の固有周期は1.1Hz程度であることを確認した。
浮き基礎からの振動(周波数)は、架台を経由し止水板の摺動時の振動(周波数)として伝達したと思われる。図4に浮き基礎からの振動(周波数)の伝達イメージと固有振動数を示す。

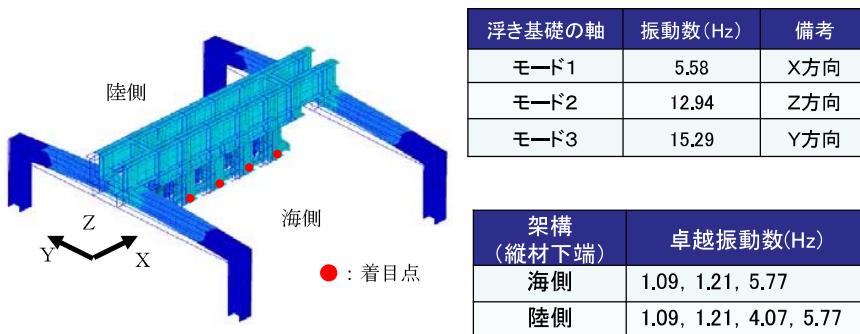
図5 試験装置の固有振動数

試験装置の影響を検討するあたり想定される事象として考えられることは、取水路を模擬した振動台にアクチュエータによる入力波を入力した際に、アクチュエータからの振動が固定側の鋼製防護壁を模擬した架構を設置している浮き基礎に伝わり、架構側も揺れた影響によることが想定される。

その影響を確認するため、振動試験装置の固有周期について固有値解析を実施した。その結果、X:5.58Hz, Y:15.29Hz, Z:12.94Hzであることが分かった。(図5)

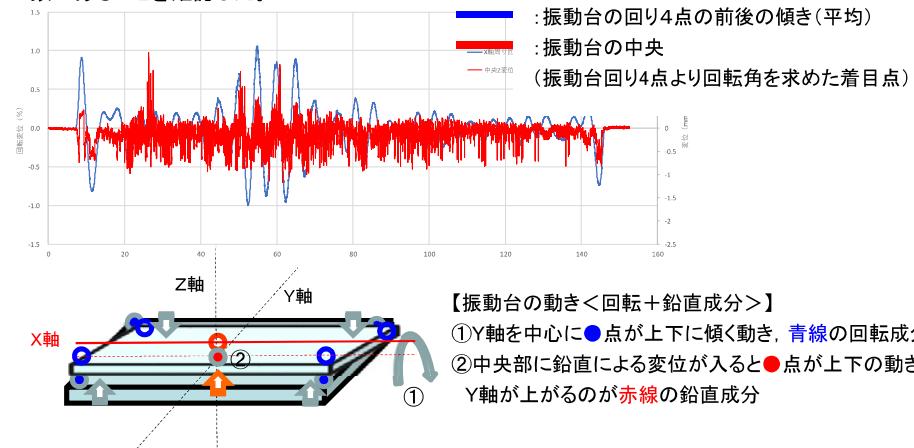
図6 振動台の回転変位と中央部の鉛直変位算出結果

振動台に設置したモーションキャプチャ測定値による振動台の回転変位と中央部の鉛直変位算出結果を図6に示す。

その結果、水平Y方向のみの単独加振時において振動台中心に回転変位(青線)及び鉛直変位(赤線)が生じていた。振動台の回転変位(青線)と鉛直変位(赤線)の周期について周波数分析を行い回転変位は0.20Hzで鉛直変位は0.21Hz, 1.09Hz, 5.77Hzであった。図7に振動台の回転変位と中央部鉛直変位のフーリエスペクトルを示す。

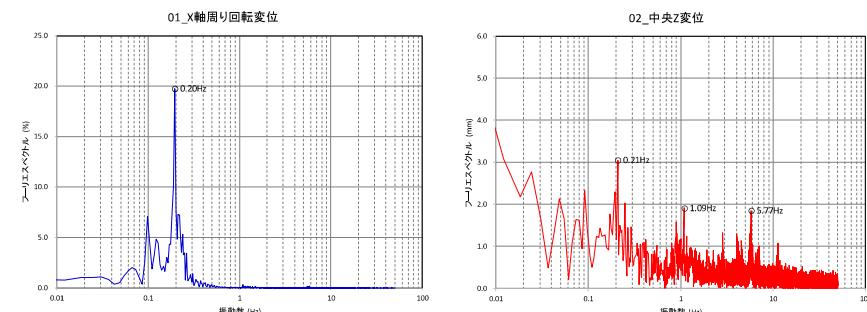
図7 振動台の回転変位と中央部鉛直変位のフーリエスペクトル

鉛直変位のうち0.21Hzは回転変位の影響と思われ振動台のピッキングによる影響があるものと思われる。周波数1.09Hz, 5.77Hzは、実証試験用入力地震動の卓越周波数に近い周波数であることを確認した。

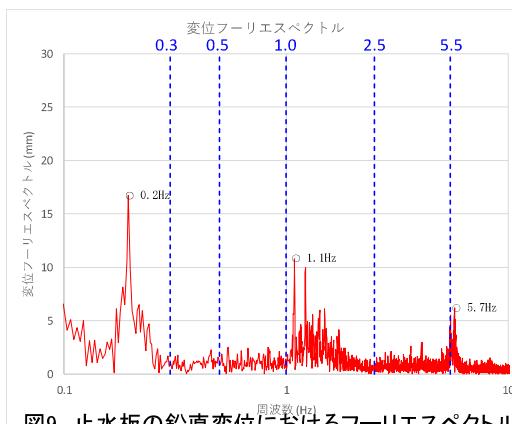
図9 止水板の鉛直変位におけるフーリエスペクトル

(4)項にて振動台におけるピッキングによる影響を確認した。ここではピッキングによる影響と思われる長周期のピークが止水板の挙動に表れてないか確認する。そのため、止水板の鉛直変位のフーリエスペクトルを作成、周期を分析し、周期のピーク0.2Hz, 1.1Hz, 5.7Hzを確認した。その結果、ピッキングによる影響である周波数0.2Hzが確認できた。図9に止水板の鉛直変位におけるフーリエスペクトルを示す。

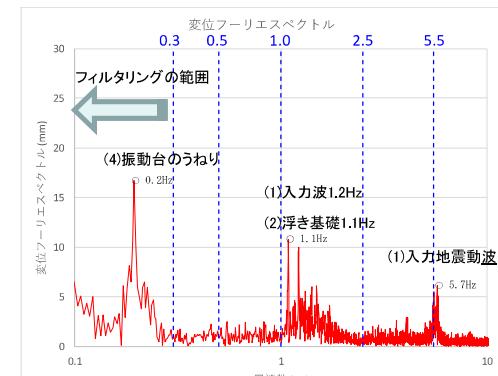
図10 止水板の鉛直変位におけるフィルタリングの範囲

そのため、実証試験に生じている振動台のピッキング成分を除去するため、止水板の鉛直変位におけるフーリエスペクトルから、0.3Hz以下のフィルタリングにより影響を除去した止水板の挙動を確認し、振動台からのピッキングによる影響である事を確認した。図10に止水板の鉛直変位におけるフィルタリングの範囲、図11に3方向同時加振時の鉛直変位時刻歴波形フィルタリングを示す。

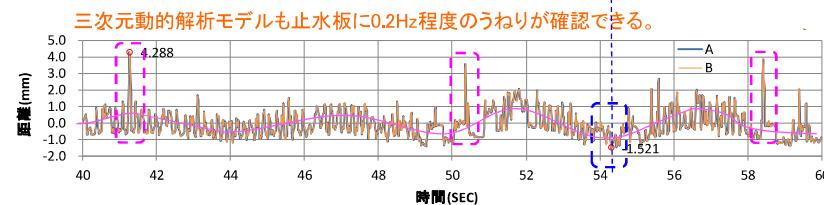
図1 実証試験結果と実機モデルとの比較

3方向同時入力の「三次元動的解析の実機モデル」に0.2Hzの回転変位を与えた。その結果、実証試験と同じ挙動やうねりが認められた。(図1)

- ◆実証試験結果及び三次元動的解析の実機モデル共に0.2Hz程度のうねりが確認できた。
- ◆浮き上がり量のプラス側(浮き上がる:桃色点線)は、実証試験よりも三次元動的解析の実機モデルの方が大きくなる傾向がある。また、浮き上がる時間帯は、実証試験と違う時間帯で発生することが確認できた。
- ◆浮き上がり量のマイナス側(沈み込む:青色点線)は、ほぼ同じ量で同じ時間帯に発生することが確認できた。
- 実証試験の観測値と三次元動的解析の実機モデルに0.2Hz程度のうねりを確認し、実機モデルへの再現性を確認した。

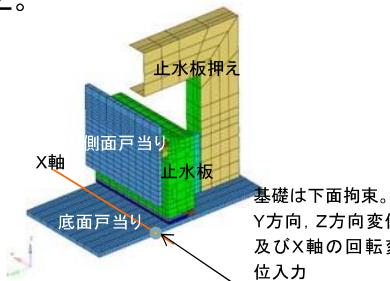
図2 三次元動的解析(実機機モデル)と止水板の鉛直変位量

また、三次元動的解析の実機モデルは実証試験結果に比べ鉛直変位のプラス側(浮き上がる側)が大きく保守的な値であることが分かった。また、マイナス側(沈み込む側)は同じ沈み込み量及び時間帯であることが分かった。(図2)

止水板の鉛直変位量	②3方向(Y方向(堤軸直角)包絡波)		実証試験との差 (②-①)
	実証試験 (①)	0.2Hz回転変位 モデル(②)	
浮き上がり量 (プラス側)	2.41	4.29	+1.88
沈み込み量 (マイナス側)	-1.26	-1.52	-0.26

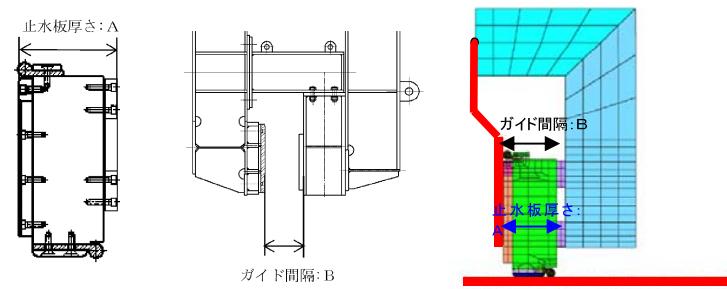
図3 実証試験の試験装置における止水板とガイド間の寸法

前述(1)項の結果、解析モデルの浮き上がりの時間帯が違う解析結果がみられた。ここでは、三次元動的解析モデルの信頼性を確認するため、解析モデルに製作公差を含め解析モデルを作成し信頼性を確認した。支圧板厚さとガイド間隔の隙間を4mmにして三次元動的解析を実施した。図3に実証試験の試験装置における止水板とガイド間の寸法を示す。

止水板厚さ A(mm)	ガイド間隔 (mm)	隙間 (mm)
図面寸法	210	213	3
実際の供試体の寸法 (製作公差含む)	207	211~210	3~4

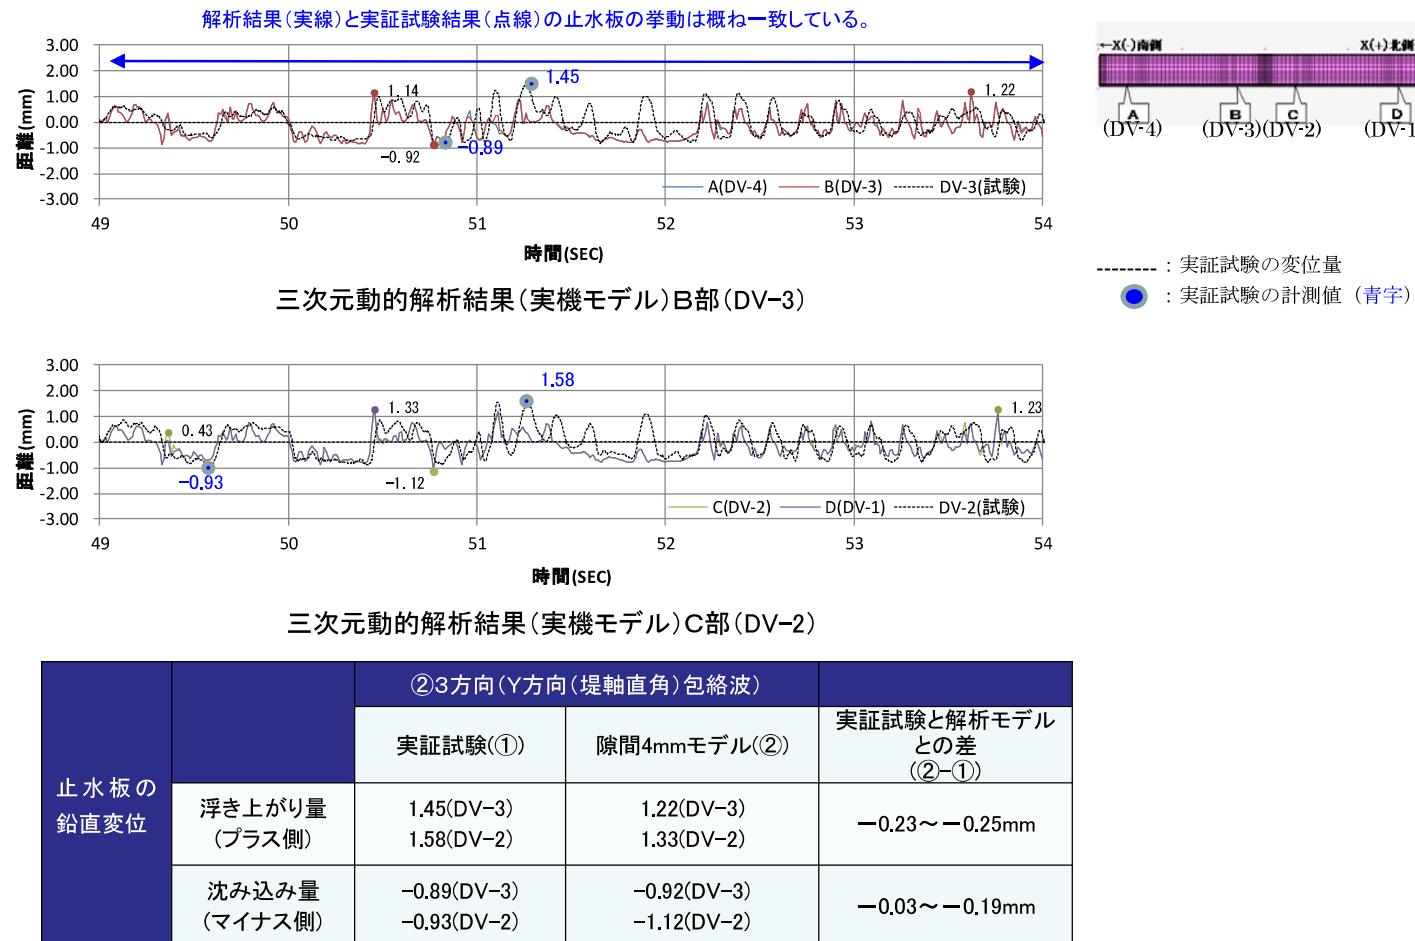
図4 実証試験結果と実機モデルとの比較

実証試験(フィルタリング後)と実際の試験装置の隙間(4mm)の3方向同時加振後の結果について比較した。その結果、実証試験における結果と実際の試験装置の隙間(4mm)の方の浮き上がり量の差が僅かであり、非常によく似た結果が得られた。浮き上がりに対して解析モデルの信頼性が向上した結果が得られた。(図4)

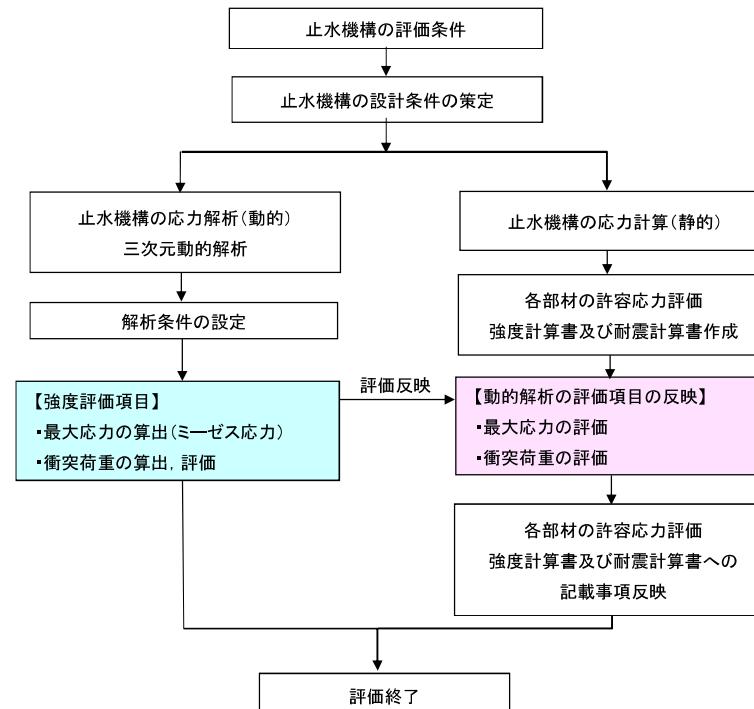
図1 1次止水機構の工事認可申請書構造設計フロー

実機設計については、静的荷重による強度計算、耐震計算を実施し、動的な評価として三次元動的解析による解析結果を設計へ反映する。解析結果を適切に設計に反映することで設備の信頼性を高める。

図1に1次止水機構の工事認可申請書構造設計フローを示す。

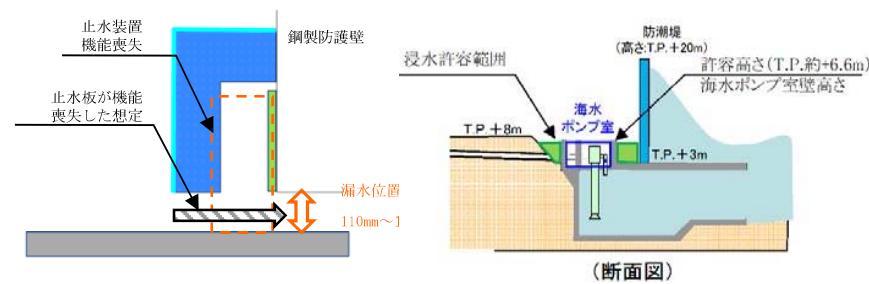
図2 1次止水機構浸水量の評価

また、僅かな浮き上がりについても止水機構には2次止水機構が存在しているため、1次止水機構の水密ゴムに万が一損傷等が発生したとしても敷地内には浸水しない。仮に底面水密ゴムが1枚(2m)損傷し隙間から津波が流入したとしても敷地内(T.P.+3m盤)の浸水深は約1.6mとなり、安全機能を有する海水ポンプ室への影響はなく浸水防止機能に影響を及ぼすことはない。図2に1次止水機構浸水量評価を示す。

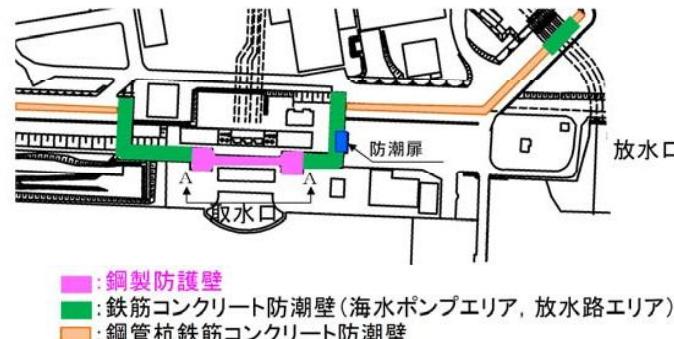
図1 鋼製防護壁の配置図

防潮堤のうち鋼製防護壁については、取水路と鋼製防護壁の地震時の変位による相互干渉を回避するため、取水路と鋼製防護壁間に100mmの隙間を設け、この隙間からの津波の流入を防止することを目的に止水機構を設置することとしている。

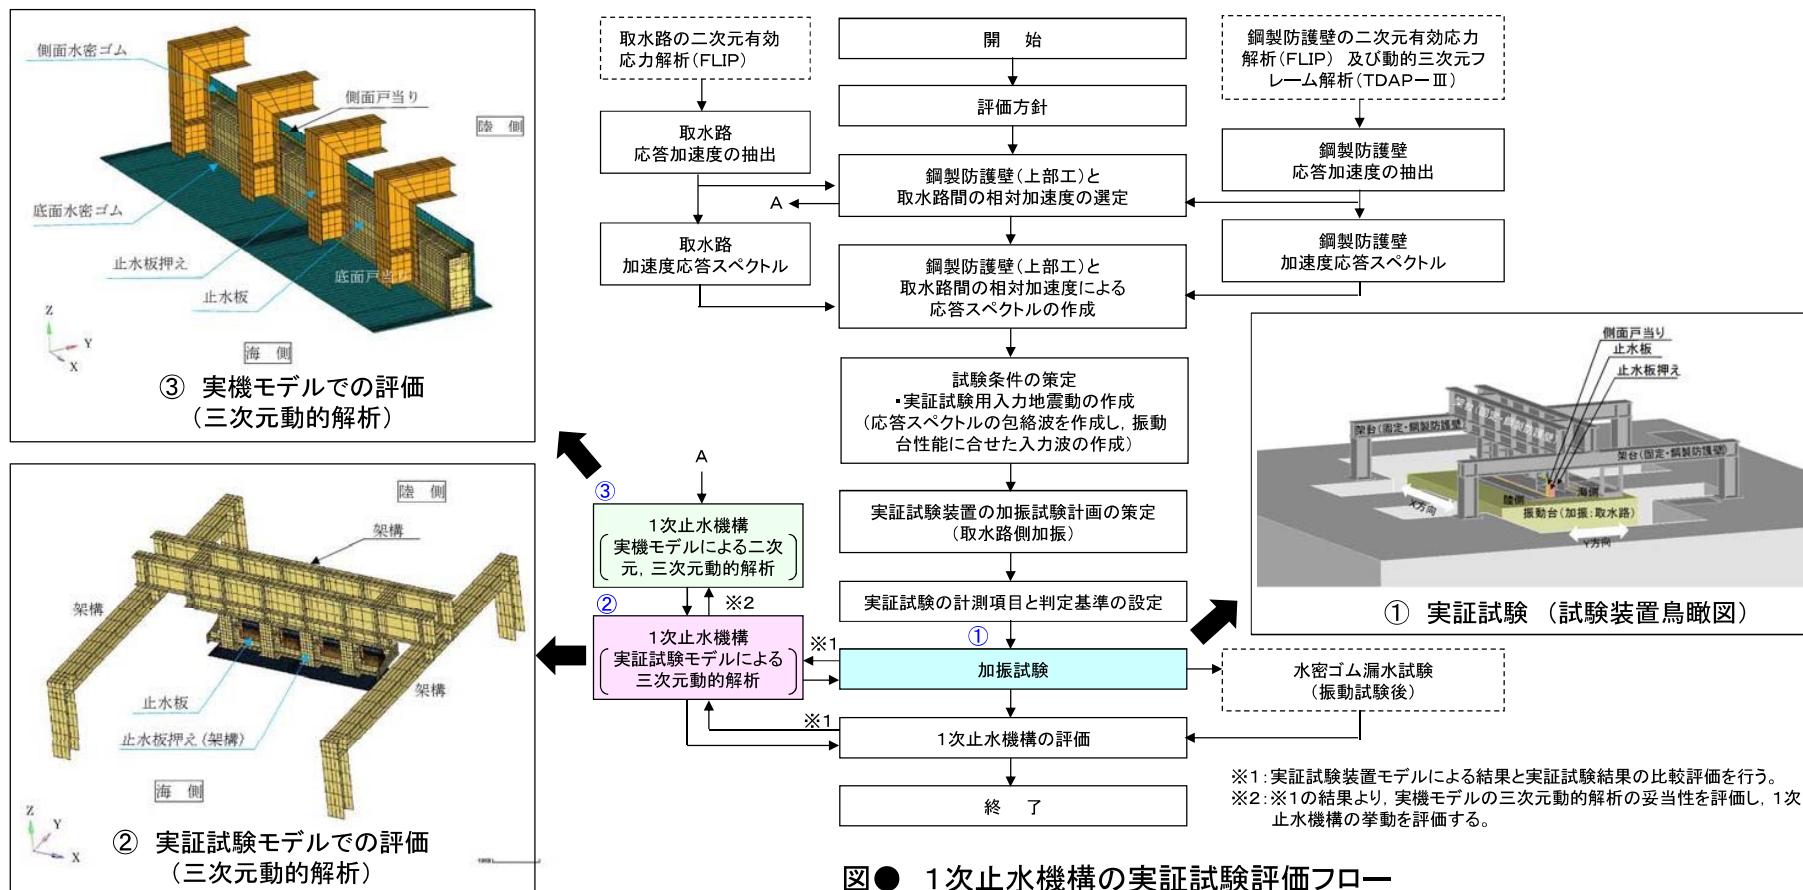
- ◆1次止水機構の実証試験フローを図●に示す。止水機構の地震時の追従性については、実規模大の試験装置による「実証試験(加振試験)」と「三次元動的解析」により確認する。
- ◆「実証試験(加振試験)」と「三次元動的解析」の目的及び関係は以下のとおりである。
 - ①実証試験(加振試験)：加振試験により、止水機構の追従性、水密ゴムの健全性、1次止水機構の構成部材の健全性について確認する。
 - ②実証試験モデルによる三次元動的解析：実証試験装置をモデル化した三次元動的解析結果が、加振試験時の止水機構の挙動を再現できているか確認する。(三次元動的解析の信頼性・妥当性確認)【検証Ⅰ】
 - ③実機モデルによる三次元動的解析：実証試験装置をモデル化した三次元動的解析結果と実機設計をモデル化した三次元動的解析結果を比較するにより、実機設計をモデル化した三次元動的解析結果の妥当性を確認する。【検証Ⅱ】
- ◆上記①、②、③を関連付けることにより、三次元動的解析による実機止水機構の設計・構造の妥当性を確認する。
