東海第二発電所

ブローアウトパネル及び関連設備の 工事計画認可申請に係る論点整理について (コメント回答)

平成30年6月29日

日本原子力発電株式会社

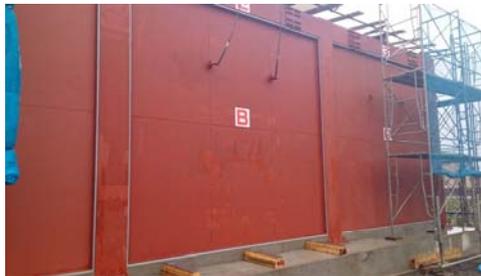
開放試験前の状況

- ・前回6/9実施と同条件にて油圧ジャッキによる開放試験を実施し、設計差圧 6.9kPa以下の荷重 (最大荷重 kN (差圧 kPa相当)) でパネルが開放することを確認
- ・1回目実績(最大荷重 kN(差圧 kPa相当))

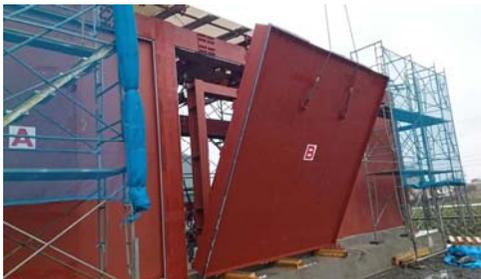
パネル開放状況

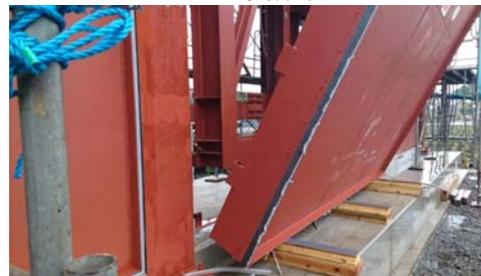
パネル開放状況(パネル下部)

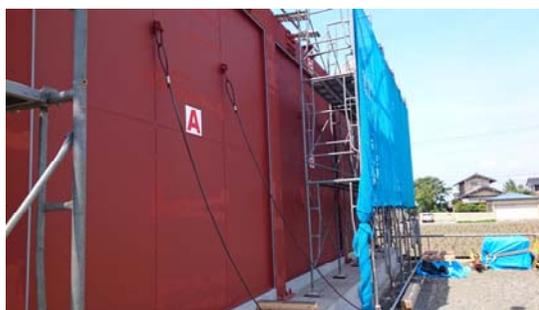
開放試験前の状況

- ・油圧ジャッキによる開放試験を実施し, 設計差圧 6.9kPa以下の荷重(最大荷重 kN(差圧 kPa相当))でパネルが開放することを確認

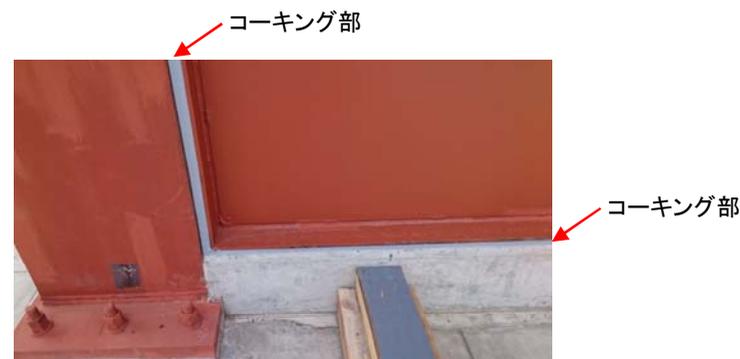
コーキング施工状況(パネル下部)

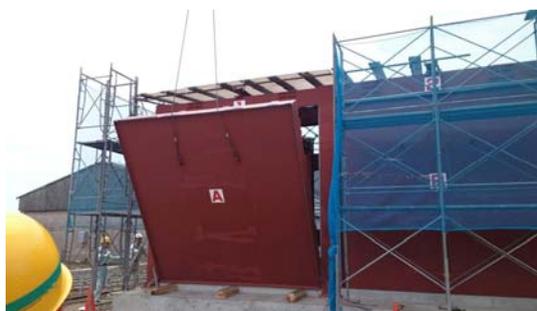
パネル開放状況

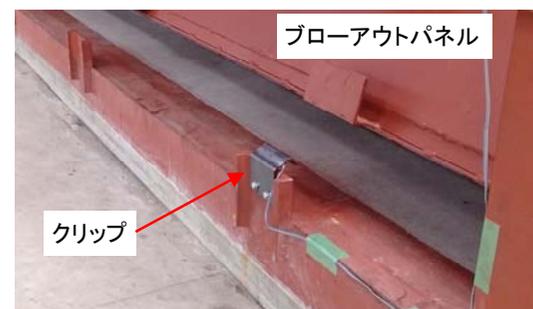
クリップ開放状況(パネル下部)
