東海第二発電所

ブローアウトパネル閉止装置の不具合の対応について

平成30年6月29日

日本原子力発電株式会社

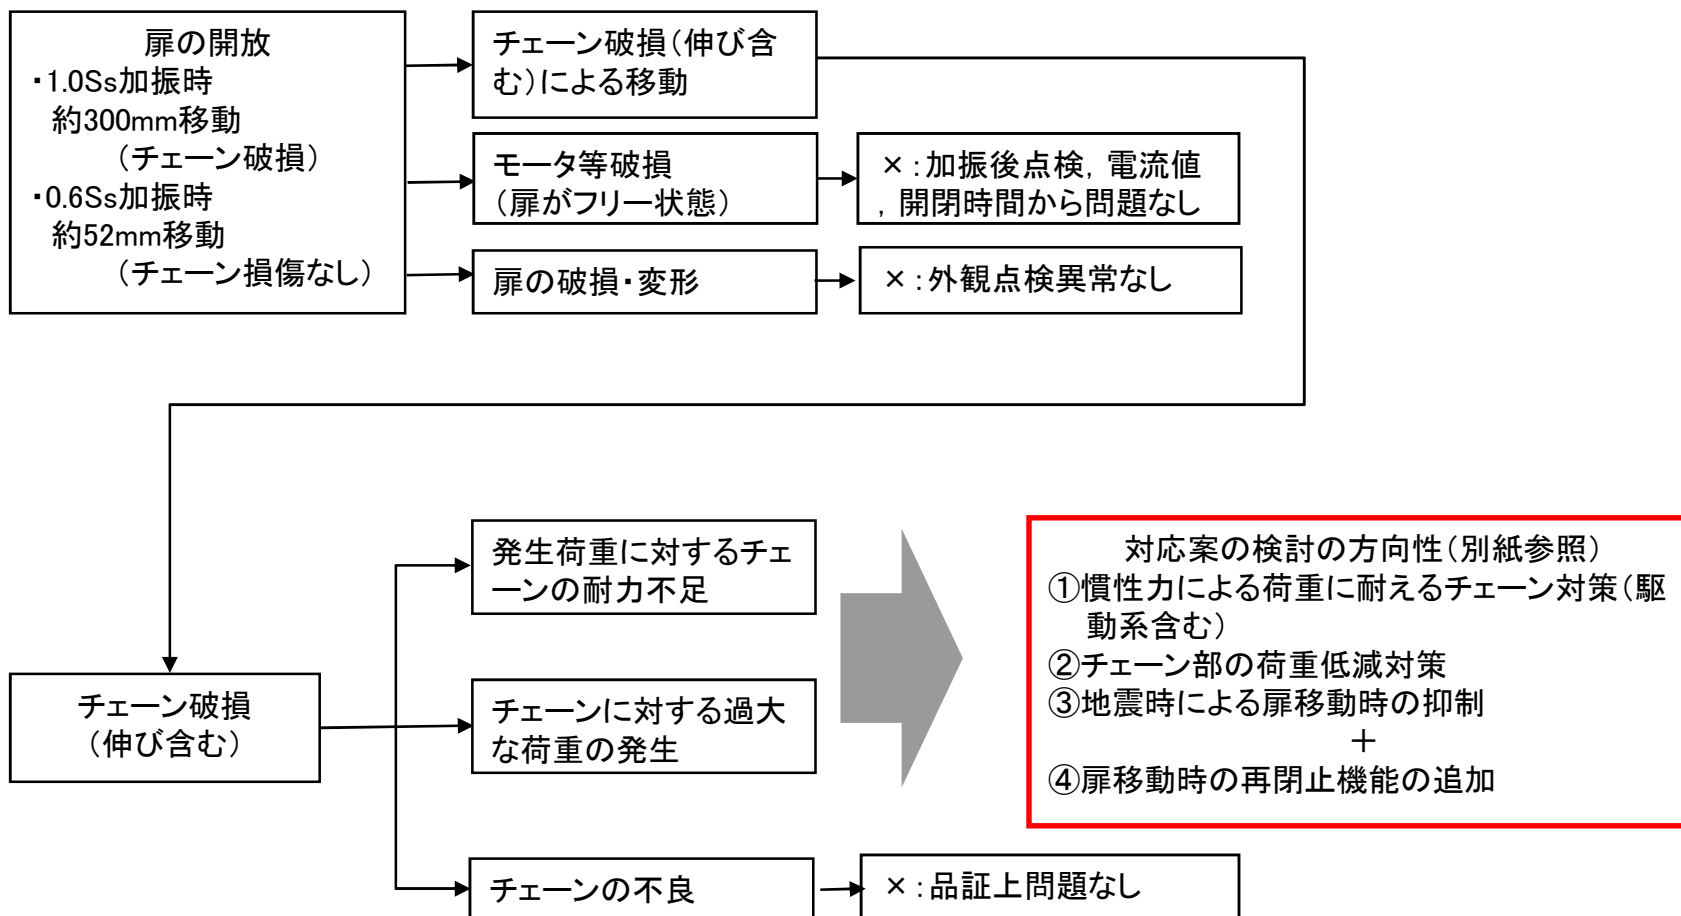
実機大加振試験結果のまとめ(チェーン及び扉閉での加振後の扉状態)

加振時扉状態	試験日	加振条件	試験体下端の計測結果の最大加速度	チェーン補強有無	チェーン破損有無	扉状態	閉機能(電動)	開機能(電動)	備考
開	6/20	レベル3 (1.0Ss)	面外X: 1.51G 面内Y: 1.56G 鉛直Z: 1.64G	無	・破損(開側)		・有(破損は扉を開ける側)	・無(破損は扉を開ける側)	
	6/22	レベル4 (1.1Ss)	面外X: 1.56G 面内Y: 1.57G 鉛直Z: 1.72G	有	・破損(開側)		・有(破損は扉を開ける側)	・無(破損は扉を開ける側)	
閉	6/20	レベル2 (0.6Ss)	—	無	・破損なし	・扉は完全閉状態から開方向に52mm移動	・有	・有	
	6/21	レベル3 (1.0Ss)	面外X: 1.41G 面内Y: 1.60G 鉛直Z: 1.60G	無	・破損(閉側)	・扉は完全閉状態から開方向に約300mm移動	・喪失(破損は扉を閉じる側)	・有(破損は扉を閉じる側)	
		レベル4 (1.1Ss)	面外X: 1.43G 面内Y: 1.58G 鉛直Z: 1.62G	有	・破損なし(チェーン全体で38mmの伸び確認)	・扉は完全閉状態から開方向に約85mm移動	・有	・有

- ◆ チェーンが破損すると、1.0Ssで開閉機能を喪失する可能性があるためチェーンの破断対策が必要
- ◆ 扉閉状態で扉が開放すると、中央制御室運転員の被ばく評価に影響する可能性があるため、閉状態の維持若しくは、速やかな再閉止が必要。なお、Sd相当の0.6Ssでは扉は52mmスライドしたが、チェーンは破損しておらず、電動にて閉止できており、中央制御室の被ばくの観点から、一時的な開放が許容できれば、技術基準で要求される基準は満足できている。

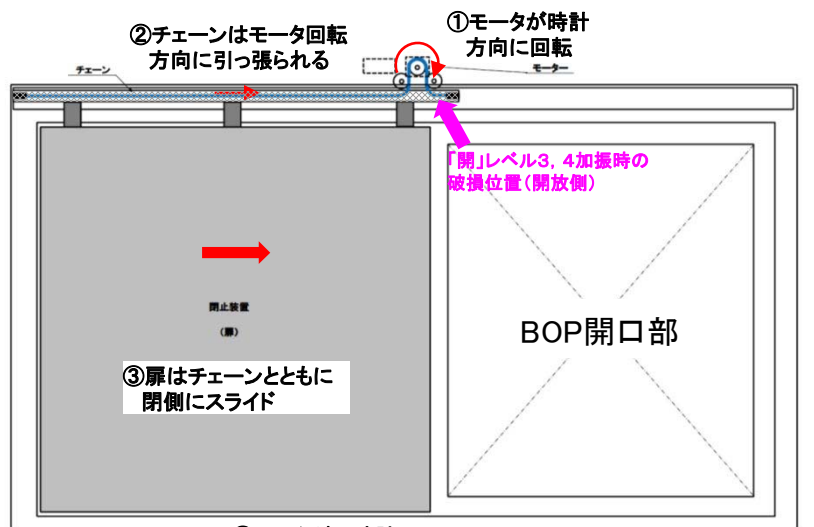
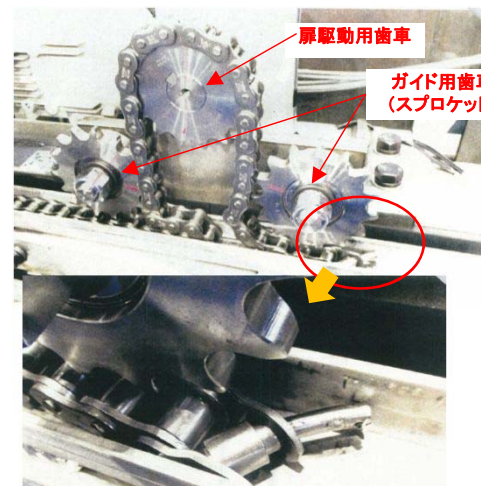
扉開状態レベル3加振後のチェーンの状態(6月20日)

電動駆動用チェーンの一部が破損する不具合を確認。破損箇所は、扉全開又は全閉時にガイド用歯車(スプロケット)とのチェーン端部までの距離が短い側(扉開状態では開放側が破損、扉閉状態では閉止側が破損)であった。

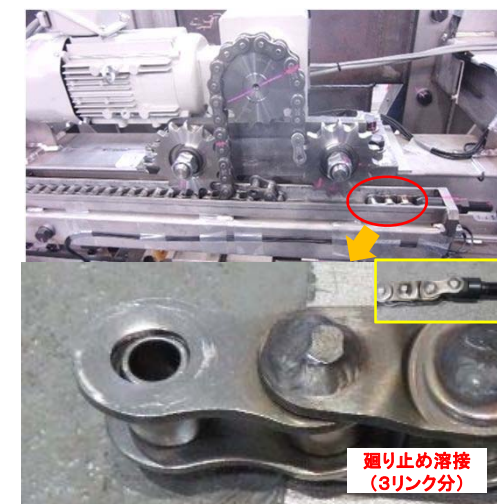
扉開状態 レベル4加振後のチェーンの状態(6月22日)
(端部近傍の3つのピンについて廻り止め溶接を実施した結果、廻り止め溶接を実施していないチェーンに破損を確認)

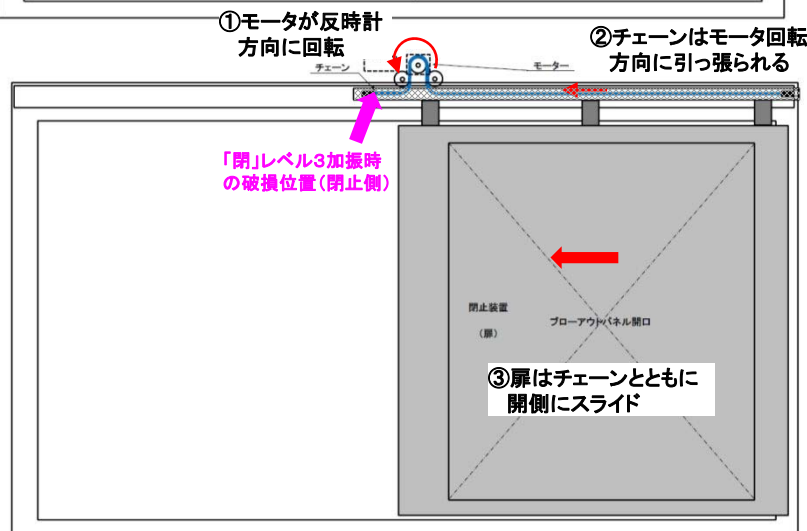
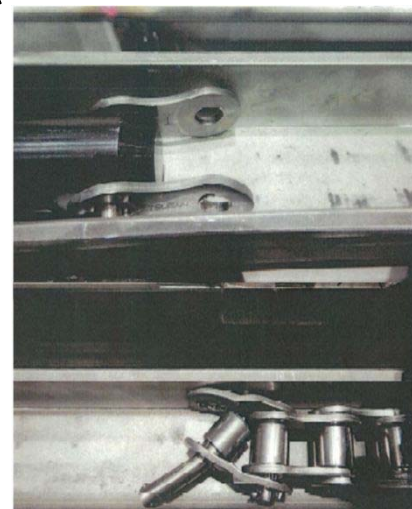
扉閉状態レベル3加振後のチェーンの状態(6月21日)

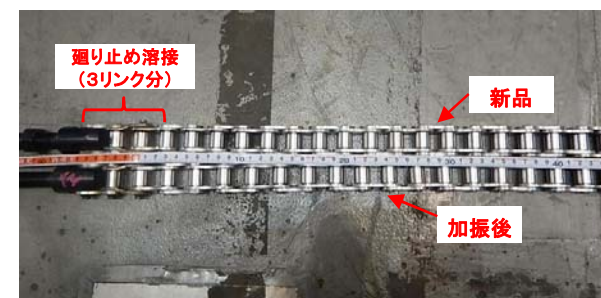
扉閉状態 レベル4加振後のチェーンの状態(6月21日)
(端部近傍の3つのピンについて廻り止め溶接を実施した結果、チェーン破損はなかったが約38mm(新品全長5584mm)の伸びが確認された)

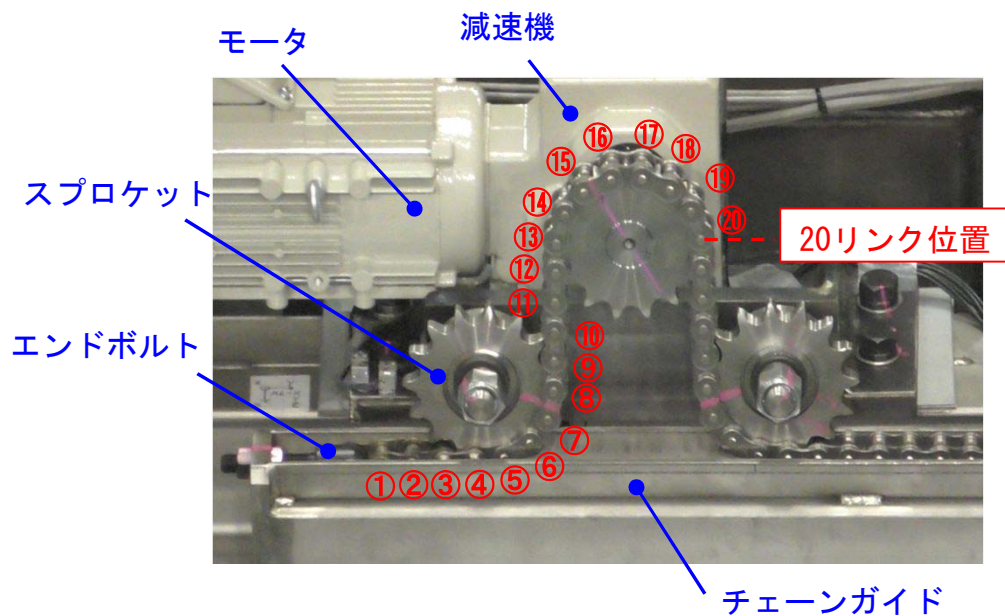
チェーン健全時の設置状況(扉閉側)

寸法測定の結果から、エンドボルト側から17リンク目までが伸びが大きいことが分かった。

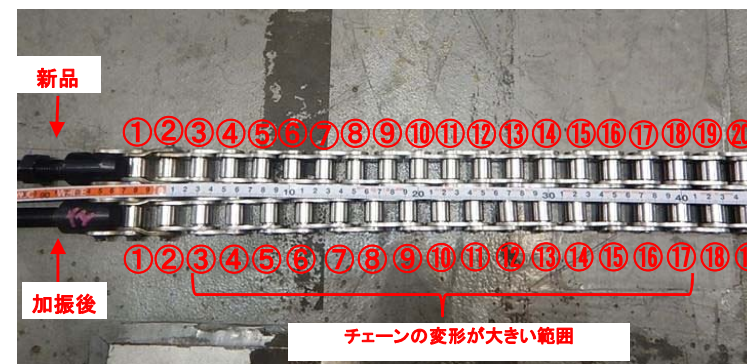
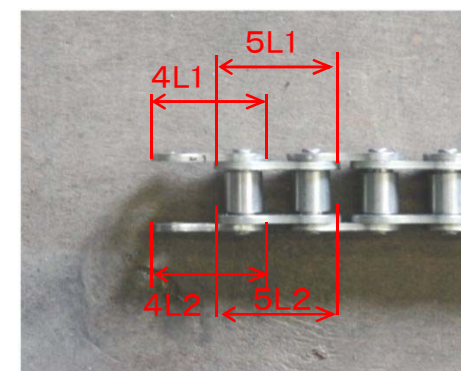
チェーンの伸び測定記録

リンク番号																(mm)
	4(外)	5(内)	6(外)	7(内)	8(外)	9(内)	10(外)	11(内)	12(外)	13(内)	14(外)	15(内)	16(外)	17(内)	18(外)	19(内)	
L1	1.75	2.35	1.54	2.38	1.25	2.33	-0.02	1.54	0.52	1.17	0.81	1.45	0.5	1.4	-0.11	0.25	-0.05
L2	1.12	2.01	1.21	2.37	1.32	2.13	-0.04	1.14	0.67	1.42	1.02	2.08	0.81	1.15	-0.04	0.28	-0.03

外側のリンクの基準寸法: 46mm

内側のリンクの基準寸法: 49mm

1~3リンク部は、溶接で接続したため、寸法採取対象外とする。

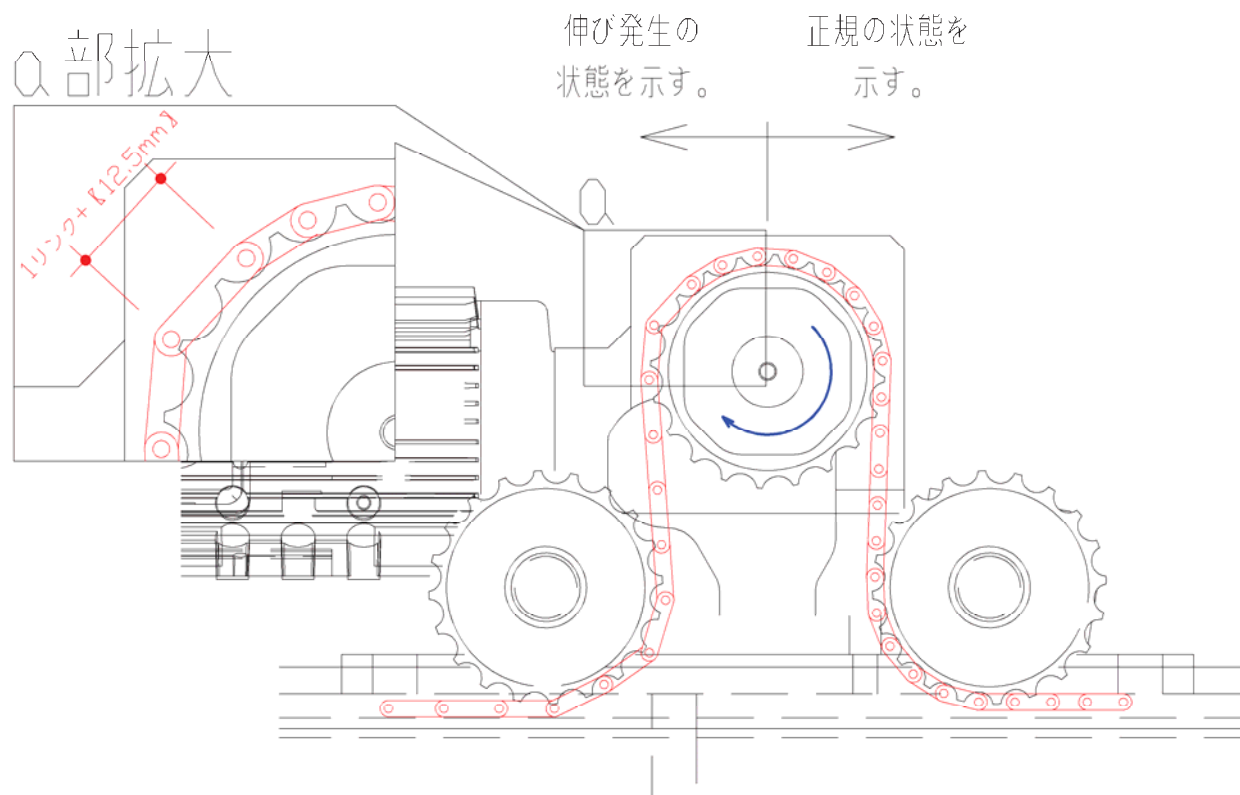
チェーンが0.5リンク(12.5mm)伸びた場合、チェーンと歯車が噛み合わなくなるためチェーンが外れる可能性がある。そのため、チェーンの変形量の許容値は、12.5mmと考える。なお、実際には12.5mm変形することはなく、変形前に破損するものと思われる。
