東海第二発電所

ブローアウトパネル閉止装置の不具合の対応について

平成30年7月3日

日本原子力発電株式会社

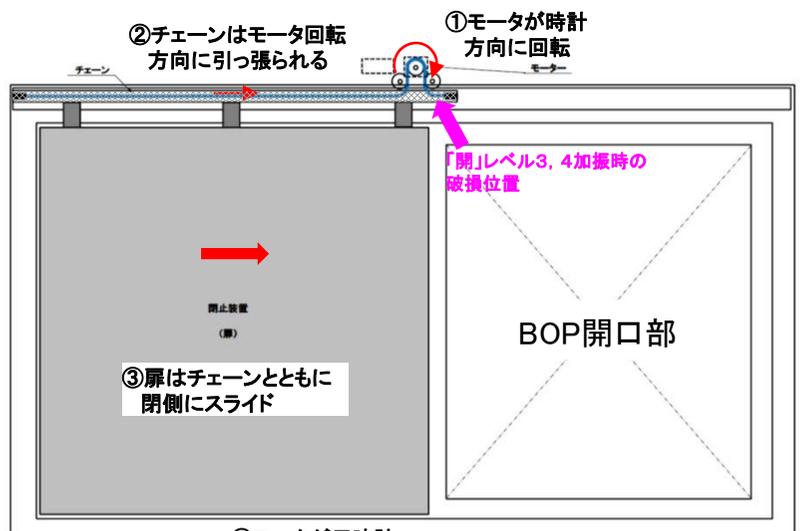
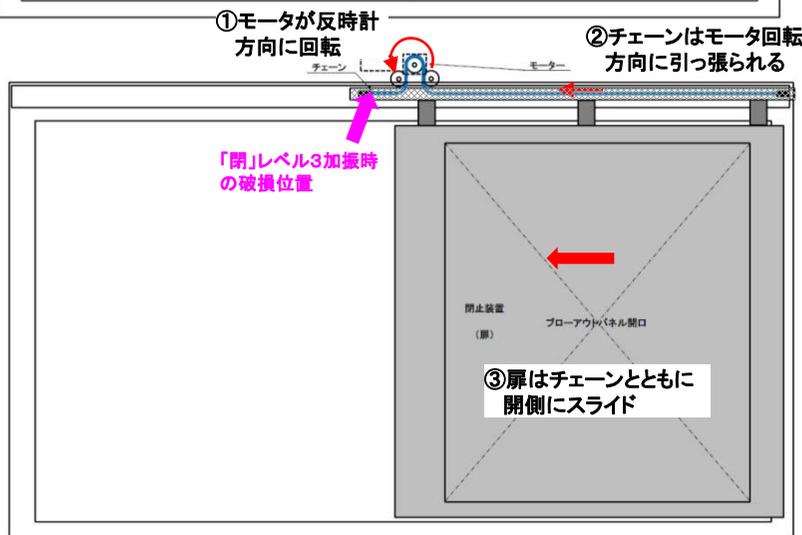
電動駆動用チェーンの一部が破損する不具合を確認。破損個所は、扉全開又は全閉時にガイド用歯車(スプロケット)とのチェーン端部までの距離が短尺側であった。

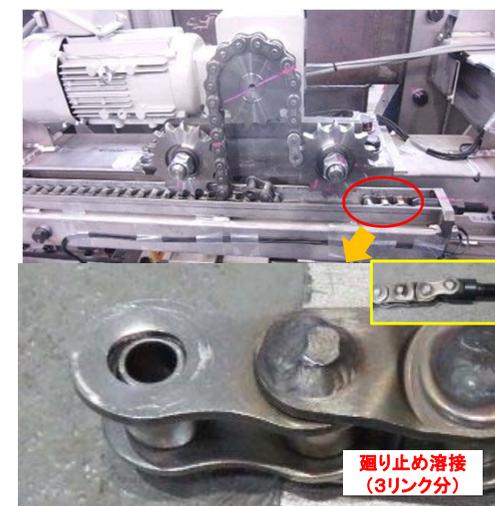
扉開状態レベル3加振後のチェーンの状態(6月20日)

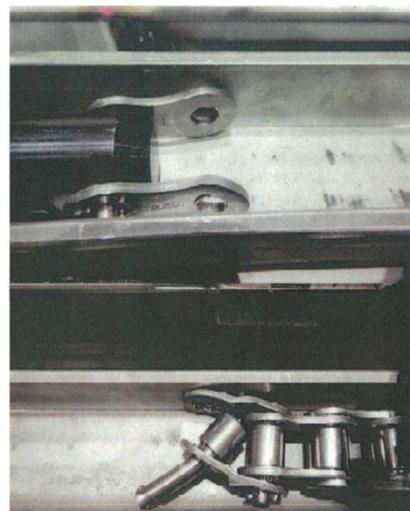
扉開状態 レベル4加振後のチェーンの状態(6月22日)
(端部近傍の3つのピンについて廻り止め溶接を実施した結果、廻り止め溶接を実施していないチェーンに破損を確認)

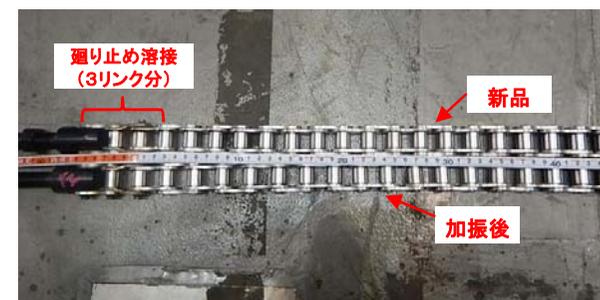
扉閉状態レベル3加振後のチェーンの状態(6月21日)

扉閉状態 レベル4加振後のチェーンの状態(6月21日)
(端部近傍の3つのピンについて廻り止め溶接を実施した結果、チェーン破損はなかったが約38mm(新品全長5584mm)の伸びが確認された)

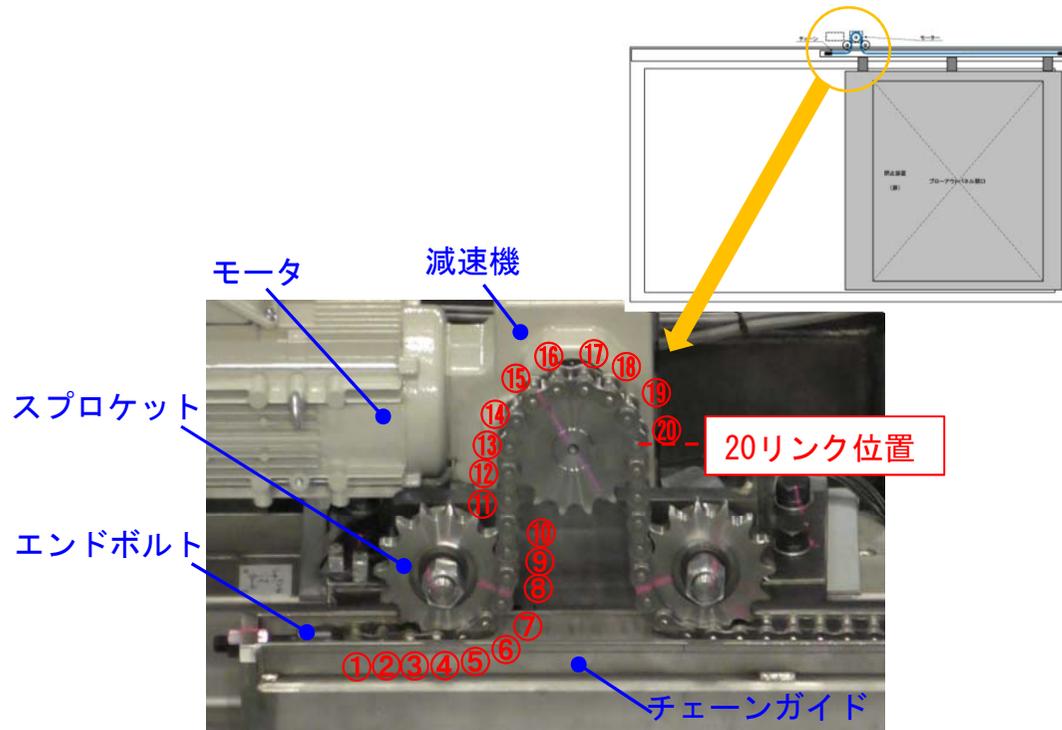
扉閉状態(レベル4加振)でのチェーン寸法測定結果から、エンドボルト側から17リンク目までが伸びが大きいことが分かった。減速機からエンドボルトまでのチェーンが短尺側であり、扉からの荷重をより受ける側である。

チェーン健全時の設置状況(扉閉側)

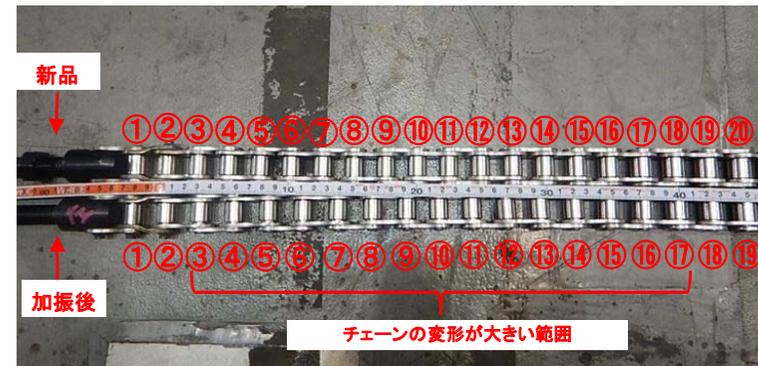
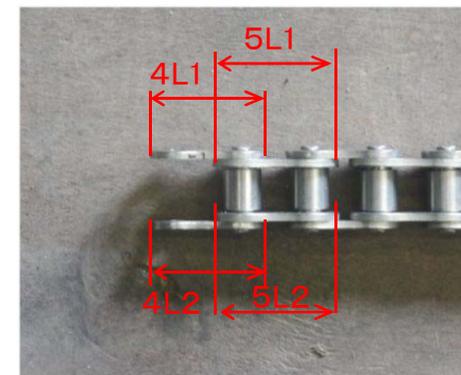
チェーンの伸び測定記録

リンク番号																
	4(外)	5(内)	6(外)	7(内)	8(外)	9(内)	10(外)	11(内)	12(外)	13(内)	14(外)	15(内)	16(外)	17(内)	18(外)	19(内)	20(外)
L1	1.75	2.35	1.54	2.38	1.25	2.33	-0.02	1.54	0.52	1.17	0.81	1.45	0.5	1.4	-0.11	0.25	-0.05
L2	1.12	2.01	1.21	2.37	1.32	2.13	-0.04	1.14	0.67	1.42	1.02	2.08	0.81	1.15	-0.04	0.28	-0.03

外側のリンクの基準寸法: 46mm

内側のリンクの基準寸法: 49mm

1~3リンク部は、溶接で接続したため、寸法採取対象外とする。

伸びが大きい範囲

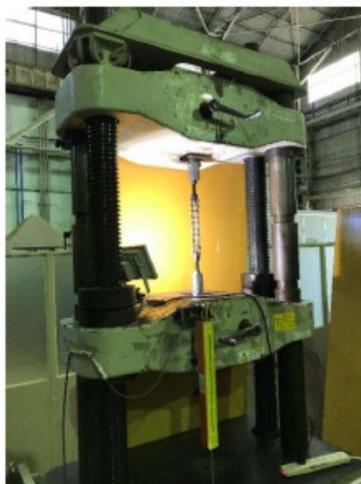
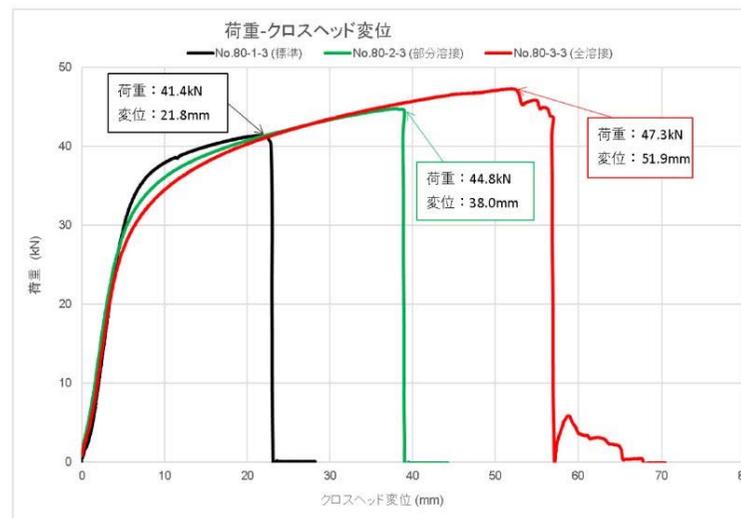
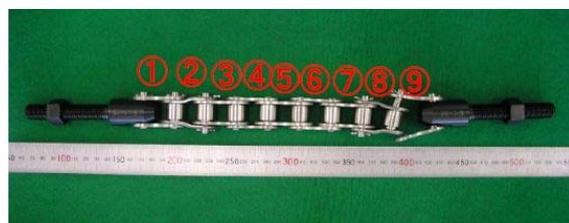
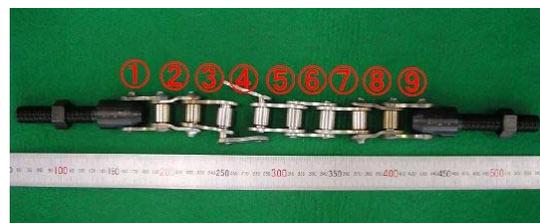
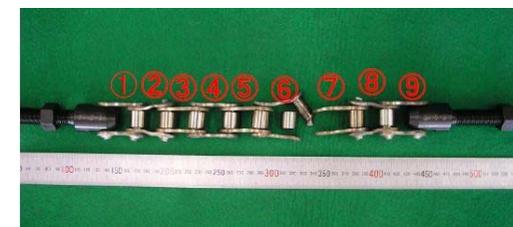
- ・チェーンに付加された荷重を推定するため、チェーンが破断するまで引張試験を実施した。
- ・試験体は9リンク分とし、標準タイプ、部分溶接(エンドボルトから3ピン目までを溶接)、全溶接の3種類を対象
- ・得られた荷重-変位曲線は下図のとおり。

標準タイプ

部分溶接

全溶接

- ・ピン部の部分溶接及び全溶接の場合は、破断までの変位は大きくなるが、大幅な強度の向上はなかった。
- ・加振試験では部分溶接実施後においても破損に至ったことから、約45kN~47kNの負荷がチェーンにかかったことが推定される。

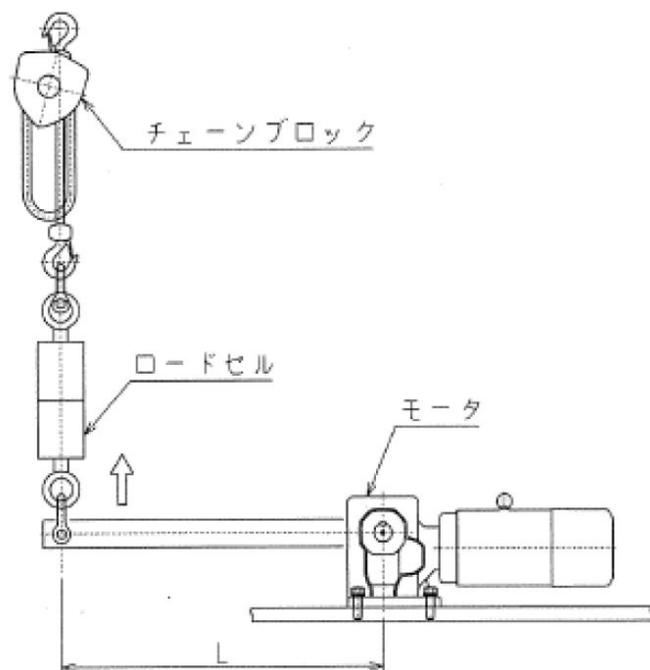
電動機ブレーキトルク試験概略図

設計で想定していた電動機のブレーキトルクよりも大きな力が働いた可能性があることから、電動機及び減速機を取り付けた状態において、ブレーキトルクの実力値測定を行った。

- ・カタログによる標準動摩擦トルクから算出されるブレーキトルク(19.6kN)よりも、大きなブレーキトルク(23kN~30kN)が働いた可能性が高いことが判明。
- ・加振試験においては、加振力が方形波パルスとして入力された場合に、最大で約2倍のブレーキトルクがかかる可能性がある。この場合、電動機のブレーキトルク(46kN~60kN)がチェーンの破断荷重(45kN~47kN)を超えたことから、リンクが伸び、ピン外れが生じて、チェーン破損に至ったものと推定される。

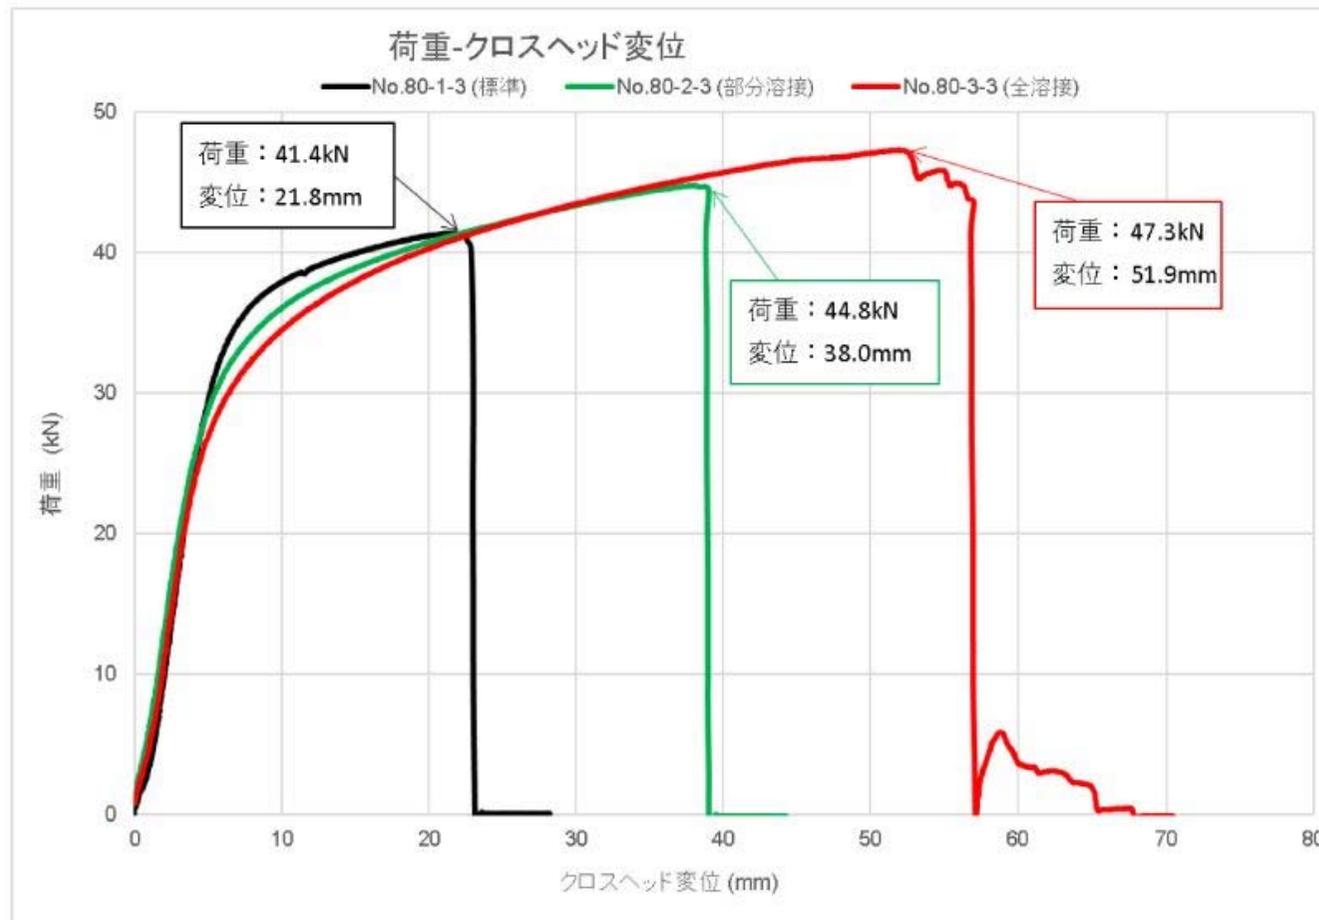
チェーンの補強対策の荷重-変位線図

9リンク分の試験体を用いて、標準タイプ(溶接なし:ピン止め)、部分溶接(エンドボルトから3リンクまで溶接)、全溶接の3種類の引張試験を実施した。

⇒破断までの変位は大きくなるが、強度の大幅な向上は無く、チェーン破断の抜本的な対策とはならない。

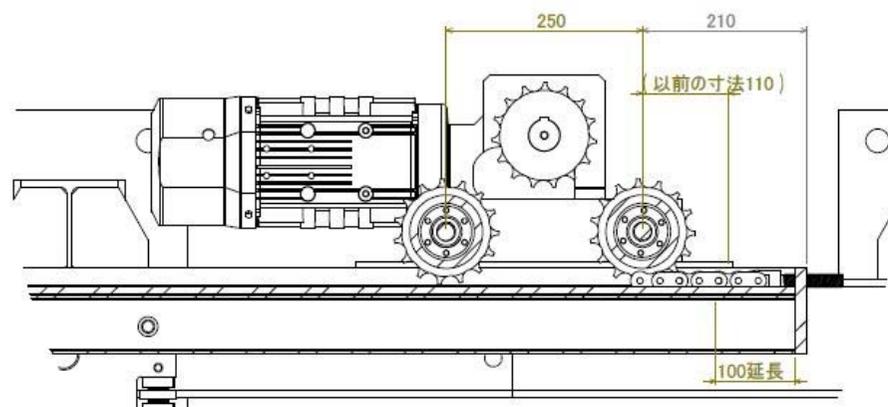
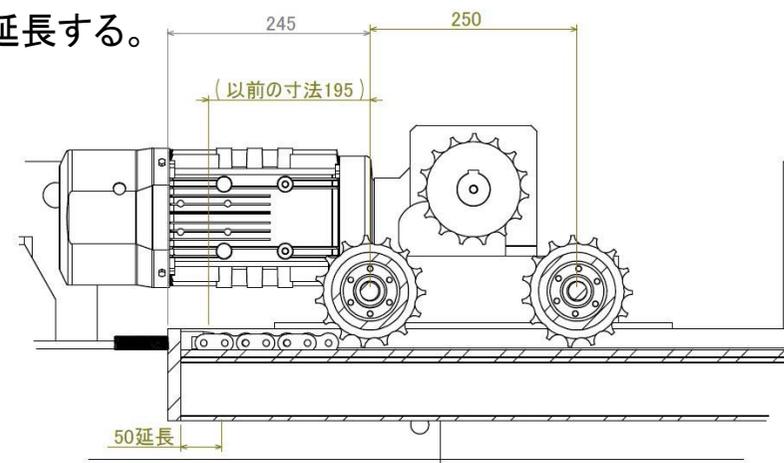
- ・短尺部チェーンの荷重の低減策として、長尺化を図ることで剛性を下げ、地震荷重を緩和する効果を期待する。
- ・短尺部について、開状態で約100mm、閉状態で約50mmを延長する。

開状態

閉状態

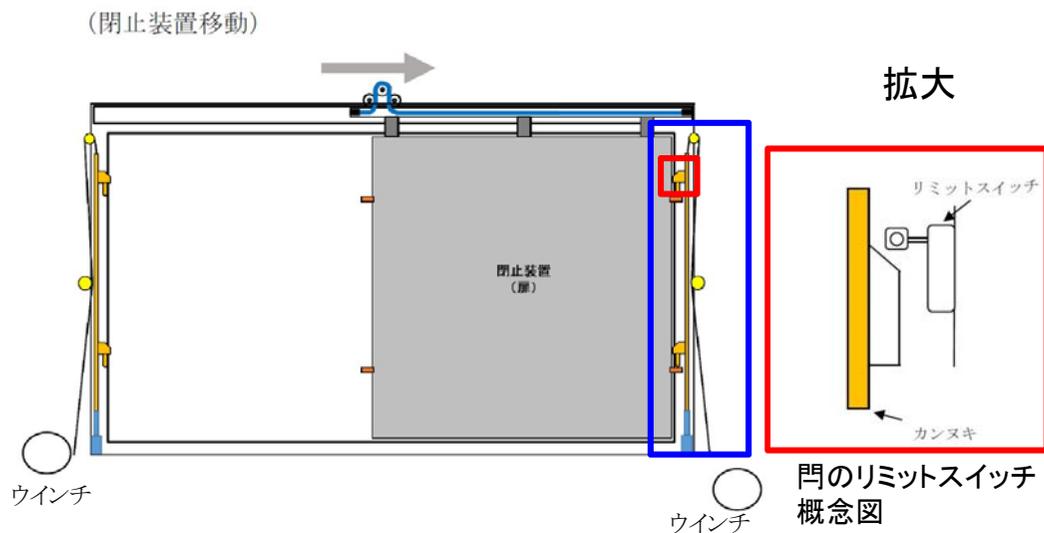
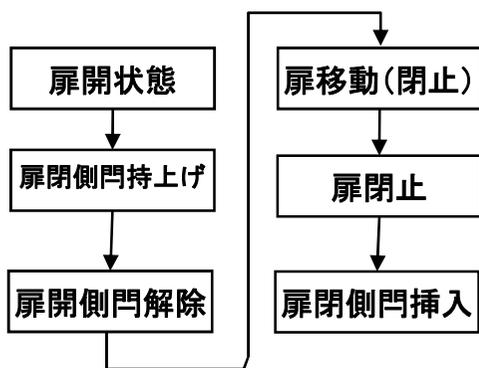
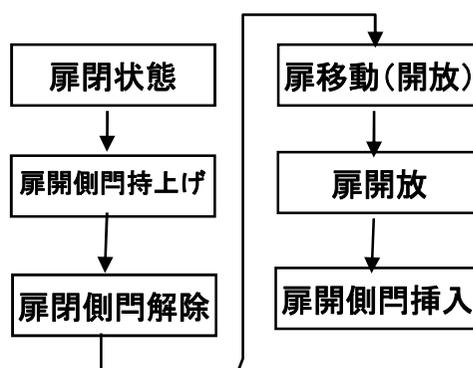
- ・遠隔操作時は、電動機により門(ピンク色)を持ち上げ、扉が所定位置まで移動し、その後、自重により門を下げることにより、扉側の門受け(青色)に門を差し込む構造とする。
- ・手動操作時は、ウインチにて門を引き抜いた後、ウインチにて扉を所定位置まで移動し、その後、ワイヤーを緩めることにより、自重で門を落下させる構造とする。

扉閉止時の動作フロー(案)

扉開放時の動作フロー(案)

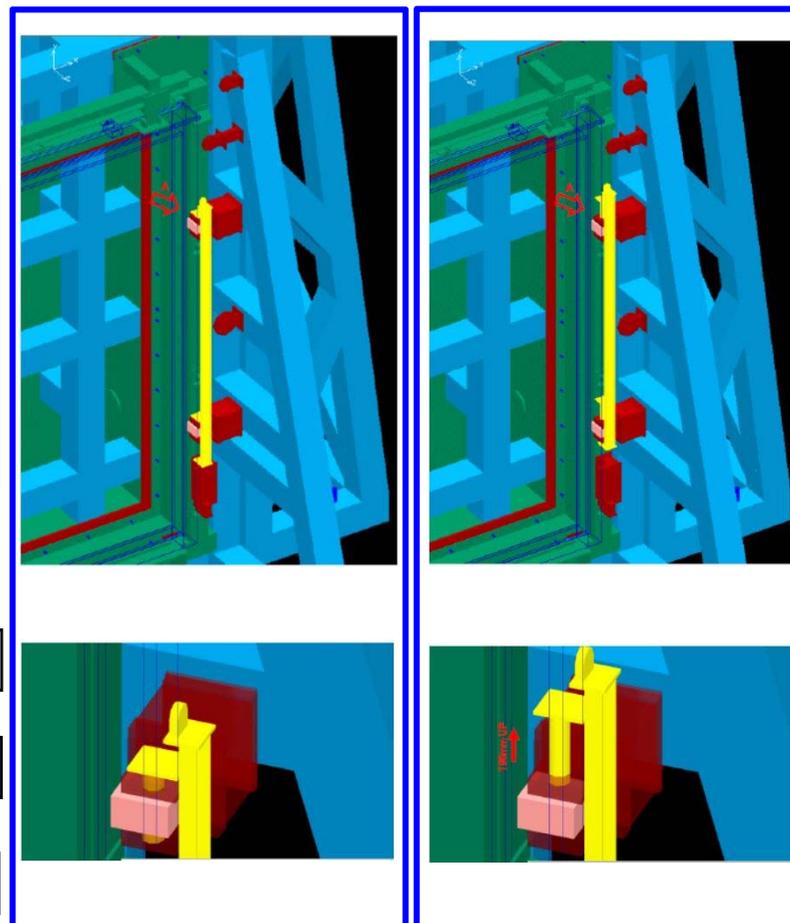
門閉状態

門開状態

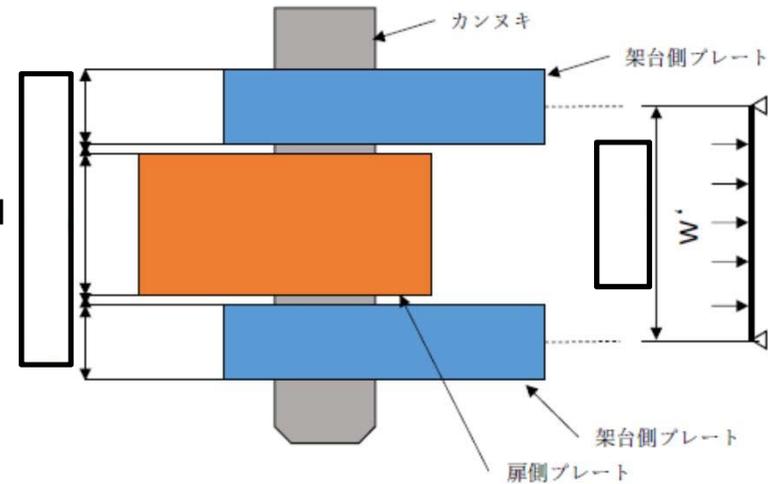
門構造図

扉本体の慣性力: $W' = 2500 / 2 \times 9.80665 \times 9.6 \times 2 = 235359.6\text{N}$

$$M_{\text{max}} = W' \times \lambda / 8 = 235359.6 \times 170 / 8 = 5001391.5$$

ピン材質: S45C $S_y = 345\text{N} / \text{mm}^2$

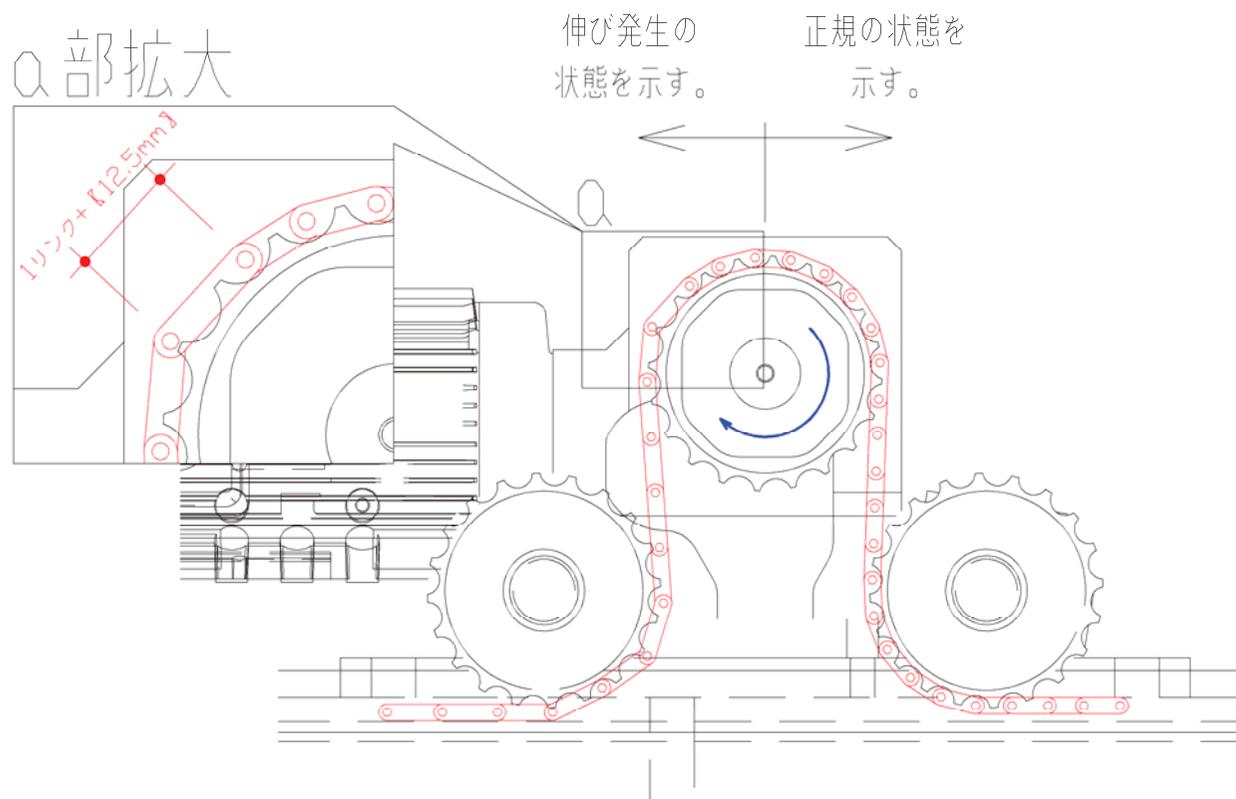
チェーンが0.5リンク(12.5mm)伸びた場合、チェーンと歯車が噛み合わなくなるためチェーンが外れる可能性がある。そのため、チェーンの変形量の許容値は、12.5mmと考える。なお、実際には12.5mm変形することはない、変形前に破損するものと思われる。
