東海第二発電所

ブローアウトパネル閉止装置の不具合の対応について

平成30年7月6日

日本原子力発電株式会社

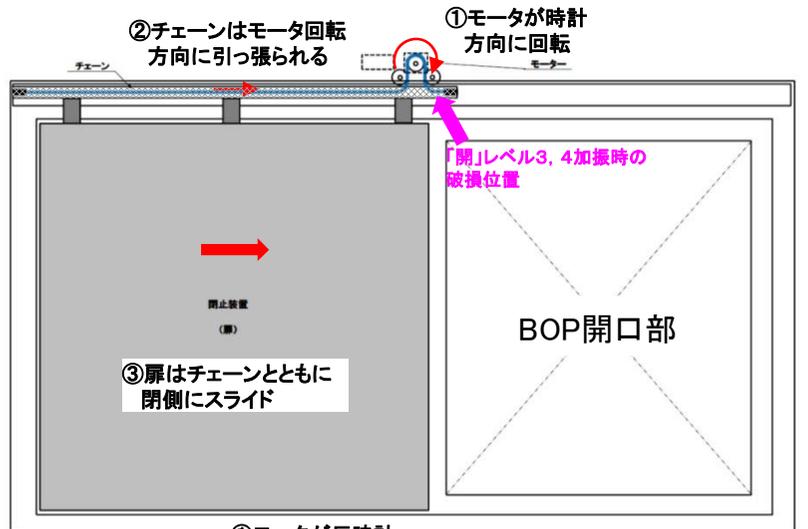
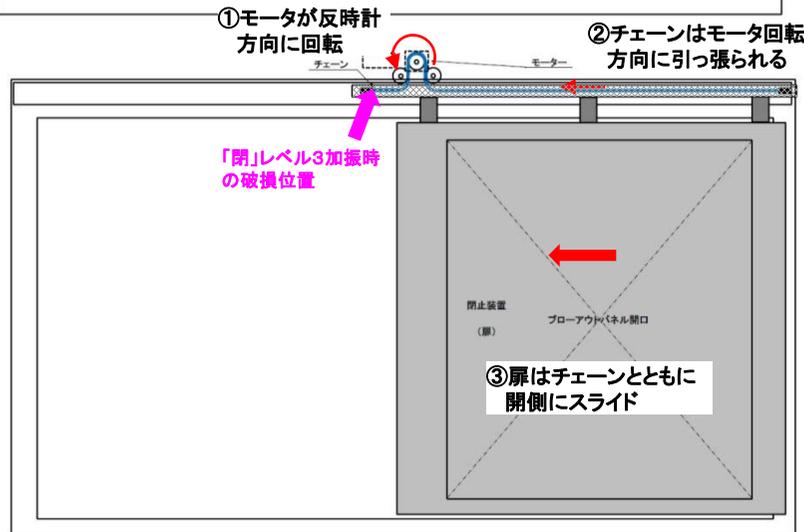
扉開閉のメカニズム

チェーンの一部が破損する不具合を確認。破損箇所は、扉全開又は全閉時にガイド用歯車(スプロケット)とのチェーン端部までの距離が短尺側(全開時には開放側、全閉時には閉止側のチェーン)であった。

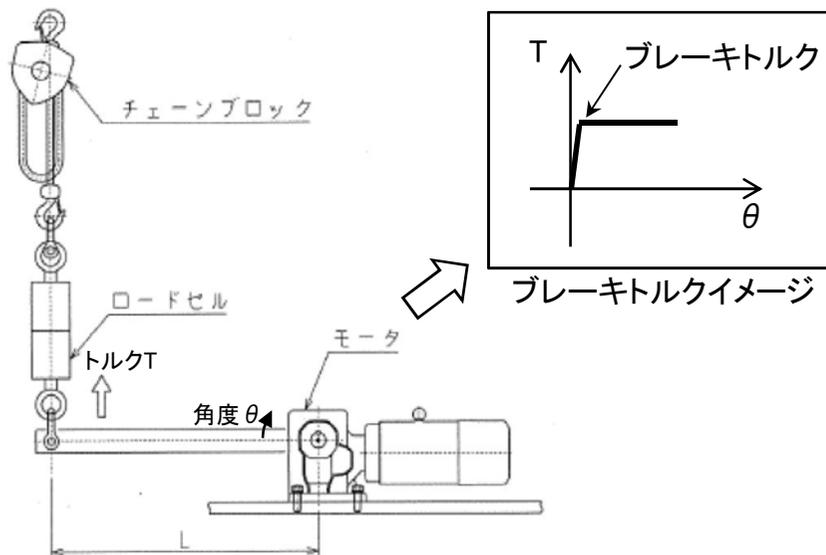
電動機ブレーキトルク試験概略図

- ◆ 電動機及び減速機を取り付けた状態において、ブレーキトルクの実力値測定を行った結果、静摩擦力のため、カタログによる当該電動機の標準動摩擦トルクから算出されるブレーキトルク(19.6kN)よりも、大きなブレーキトルク(23kN~30kN)が働いたことが判明
- ◆ 加振試験においては、チェーンにブレーキ力が方形波パルスとして入力された場合、チェーンに付加される反力は最大2倍程度に増幅され、設計想定を超えることが分かった。そのメカニズムは以下のとおり。
(ブレーキ力(23kN~30kN)の2倍である46kN~60kNの負荷が作用し、チェーンの引張強度(41kN~47kN)を超過)

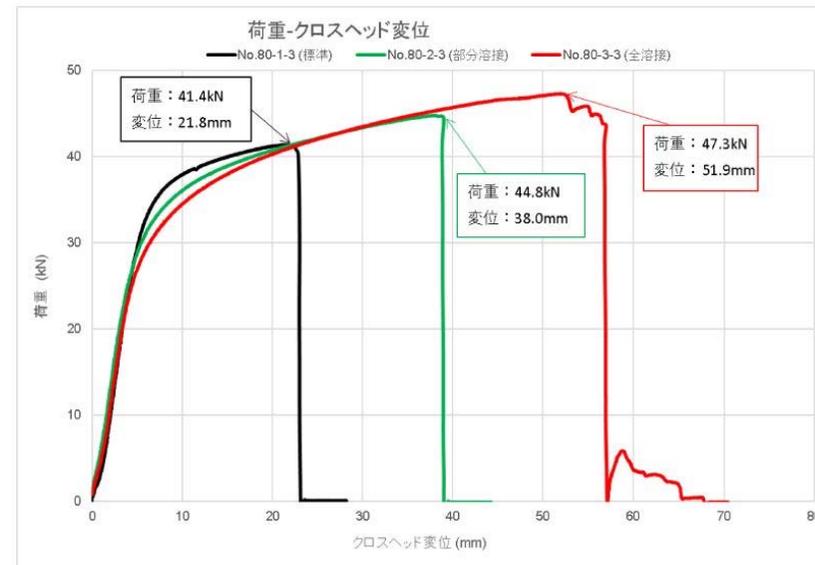
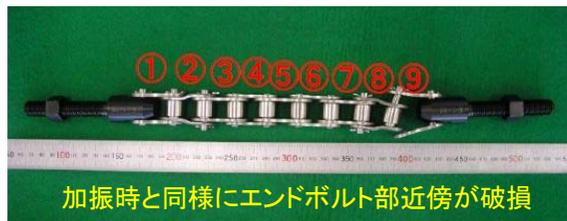
標準タイプ(オリジナル)

- ・ピン部の部分溶接及び全溶接の場合は、破断までの変位は大きくなるが、大幅な強度の向上はなかった。
- ・加振試験では部分溶接実施後においても破損に至ったことから、約45kN~47kN以上の負荷がチェーンにかかったと評価

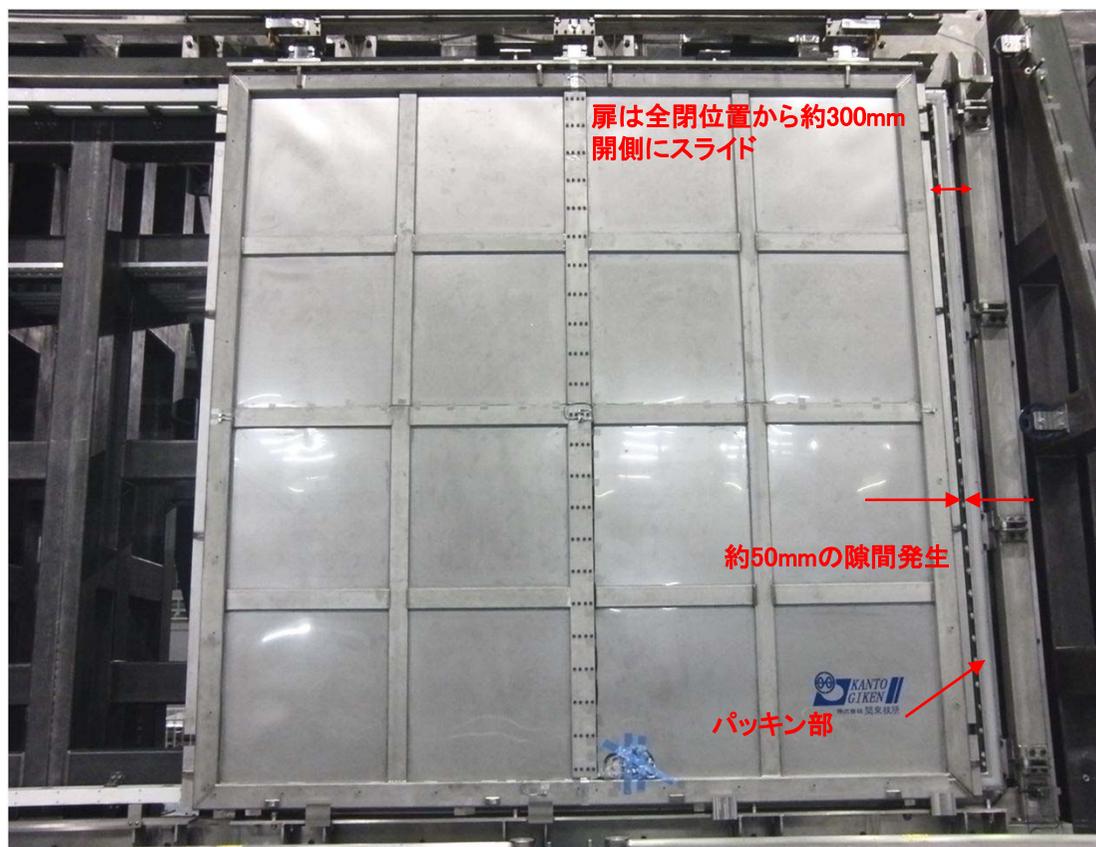
扉閉レベル3(1.0Ss)後の扉状態(6月21日)

- ◆ 扉閉状態でのレベル3(1.0Ss)及びレベル4(1.1Ss目標)の加振にて、閉止中の扉が開方向に移動し、閉止が維持できないことを確認
- ◆ 扉閉状態でのレベル3(1.0Ss)では、チェーン破損により、電動での再閉止不可
