## 【論点17】ブローアウトパネル及び関連設備の必要機能と確認方法(1/9)

- ◆ 前回加振試験時の不具合対応(チェーン破損対応)として、門(かんぬき)を設置することとした。
- ◆ このため、門を追設したブローアウトパネル閉止装置に対する加振試験結果について報告する。

- ◆ 追設した門により、扉が固定された状態(扉開状態及び閉状態)において、基準地震動Ss相当の加速度が付加された場合でも、チェーンを含む扉の開閉機能が維持でき、また、扉閉状態において、扉の気密性能が維持できることを実機大モックアップを用いて加振し確認する。

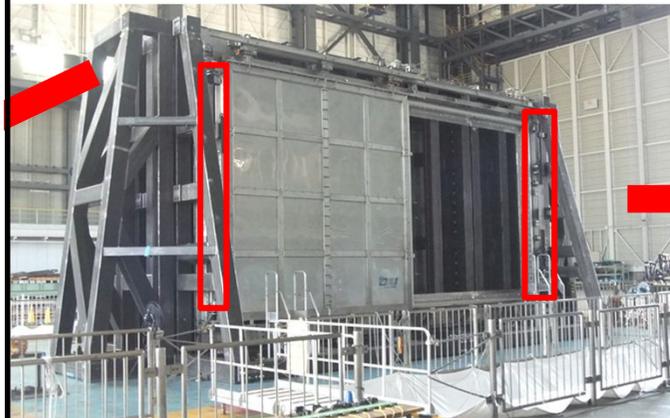
門構造の概要

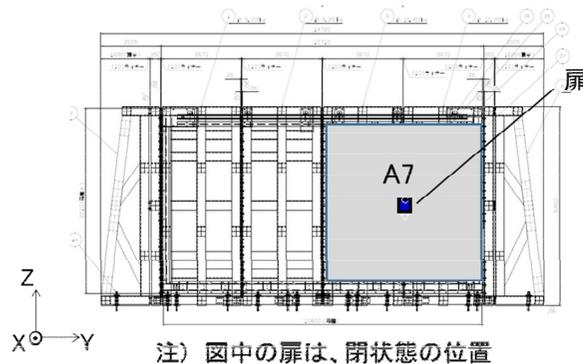
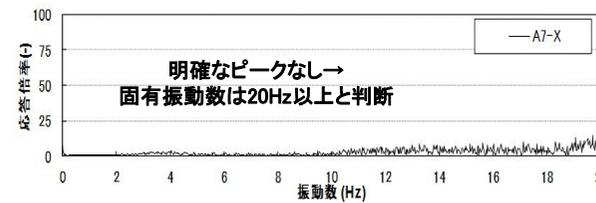
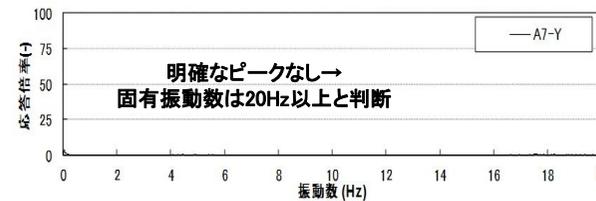
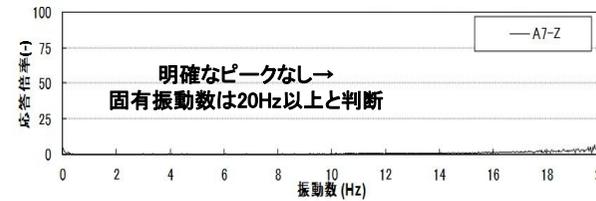
- ◆ 扉開状態では、X方向、Y方向、Z方向ともに明確な振動数ピークは確認されず、扉の固有振動数は20Hz以上と評価した。
- ◆ 扉閉状態では、X方向(面外方向)にのみピークが確認され、閉状態面外方向の固有振動数は、**前回加振時と同様に約16Hz(約0.0625秒)**と評価した。

面外方向(X方向)のランダム波に対する扉の応答 (扉:開)

扉状態 (加振時)	試験日	固有振動数
開	7/24	<ul style="list-style-type: none"> <li>・面外方向:20Hz以上</li> <li>・面内方向:20Hz以上</li> <li>・鉛直方向:20Hz以上</li> </ul>
閉		<ul style="list-style-type: none"> <li>・面外方向:約16Hz</li> <li>・面内方向:20Hz以上</li> <li>・鉛直方向:20Hz以上</li> </ul>

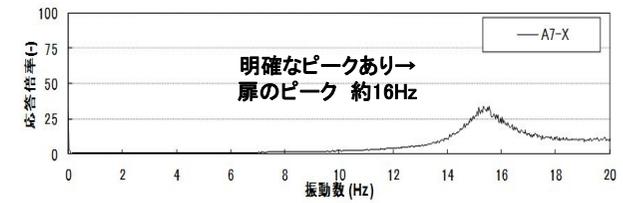
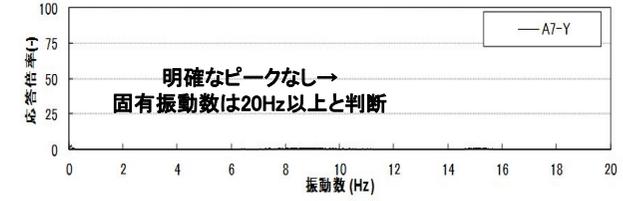
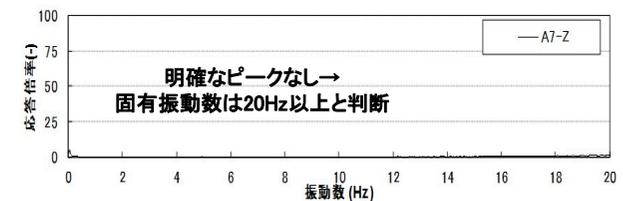
面外方向(X方向)のランダム波に対する扉の応答 (扉:閉)

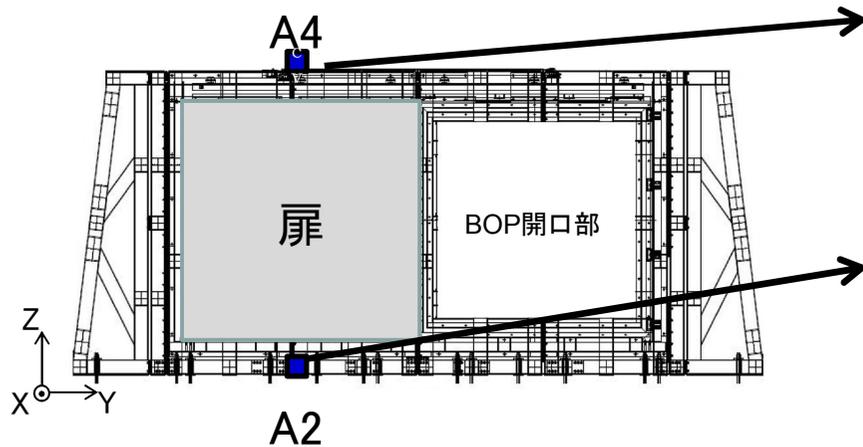
- ◆ 閉止装置の上部及び下部の最大加速度は、それぞれの位置の設計加速度を超えており、十分な加振がされていることを確認した。(扉上部:第1表, 第3表 扉下部:第2表, 第4表)

第1表 扉「開」上部の加速度評価

第2表 扉「開」下部の加速度評価

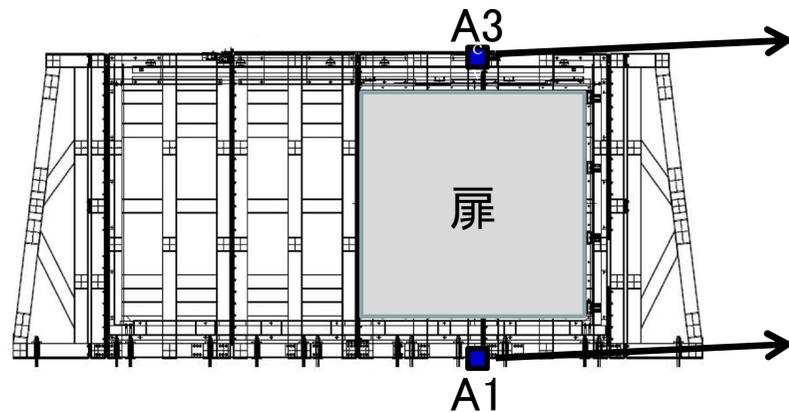
扉開閉時の最大加速度の比較(7月25日(閉状態)及び26日(開状態)1.0Ss加振時)

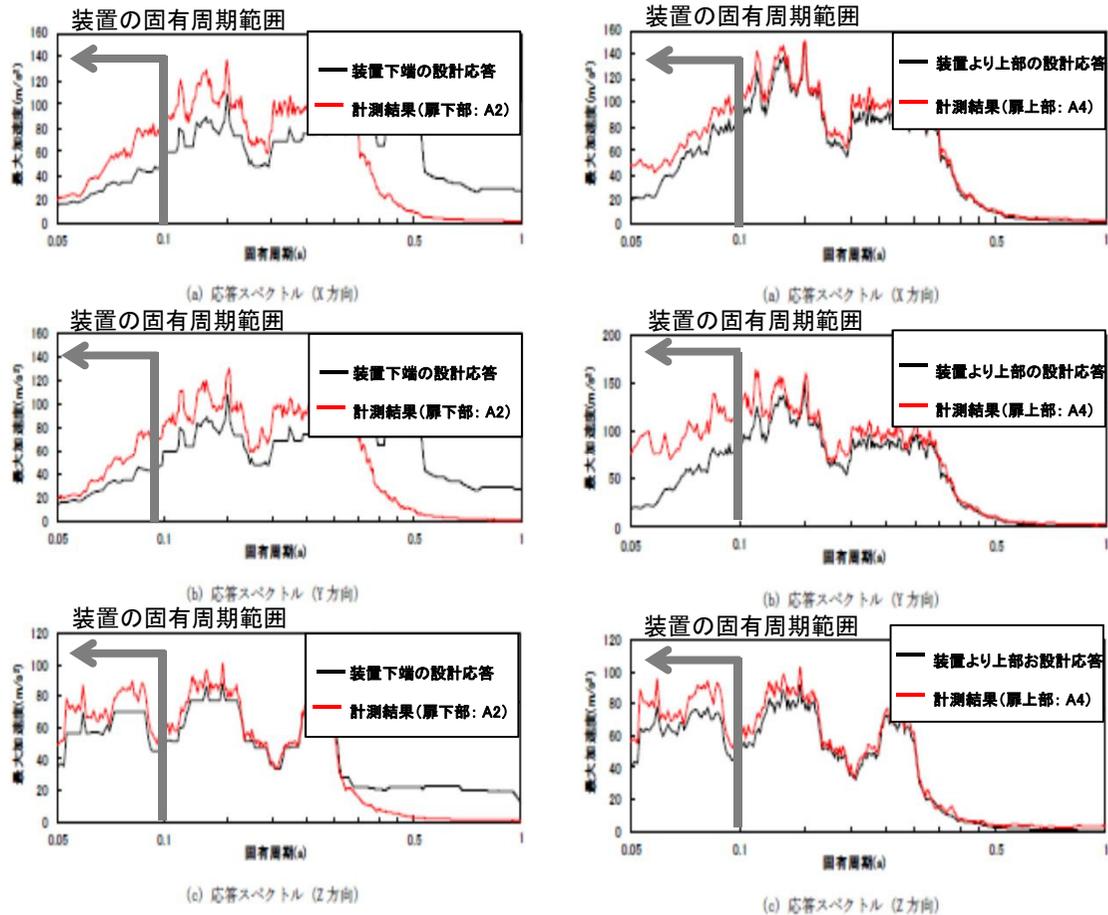
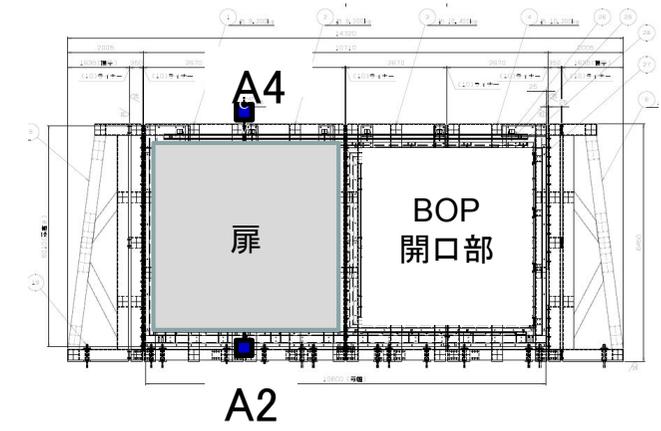
第1図 扉の下部(計測位置:A2) 第2図 扉の上部(計測位置:A4)

- ◆ 閉止装置の固有周期範囲において, 閉止装置下部の実測した応答スペクトル(第1図赤線)は, 扉下端(EL.+54.25m)の設計応答スペクトル(黒線)を超えており, 十分な加振がされていることを確認
- ◆ 同様に, 閉止装置上部の実測した応答スペクトル(第2図赤線)は, 扉より上部の質点(EL.+63.65m)の設計応答スペクトル(黒線)を超えており, 十分な加振がされていることを確認

扉開時の応答スペクトルの比較(1.0S<sub>s</sub>加振試験結果とS<sub>s</sub>包絡条件(減衰定数1.0%)を比較)

応答スペクトルによる判定結果

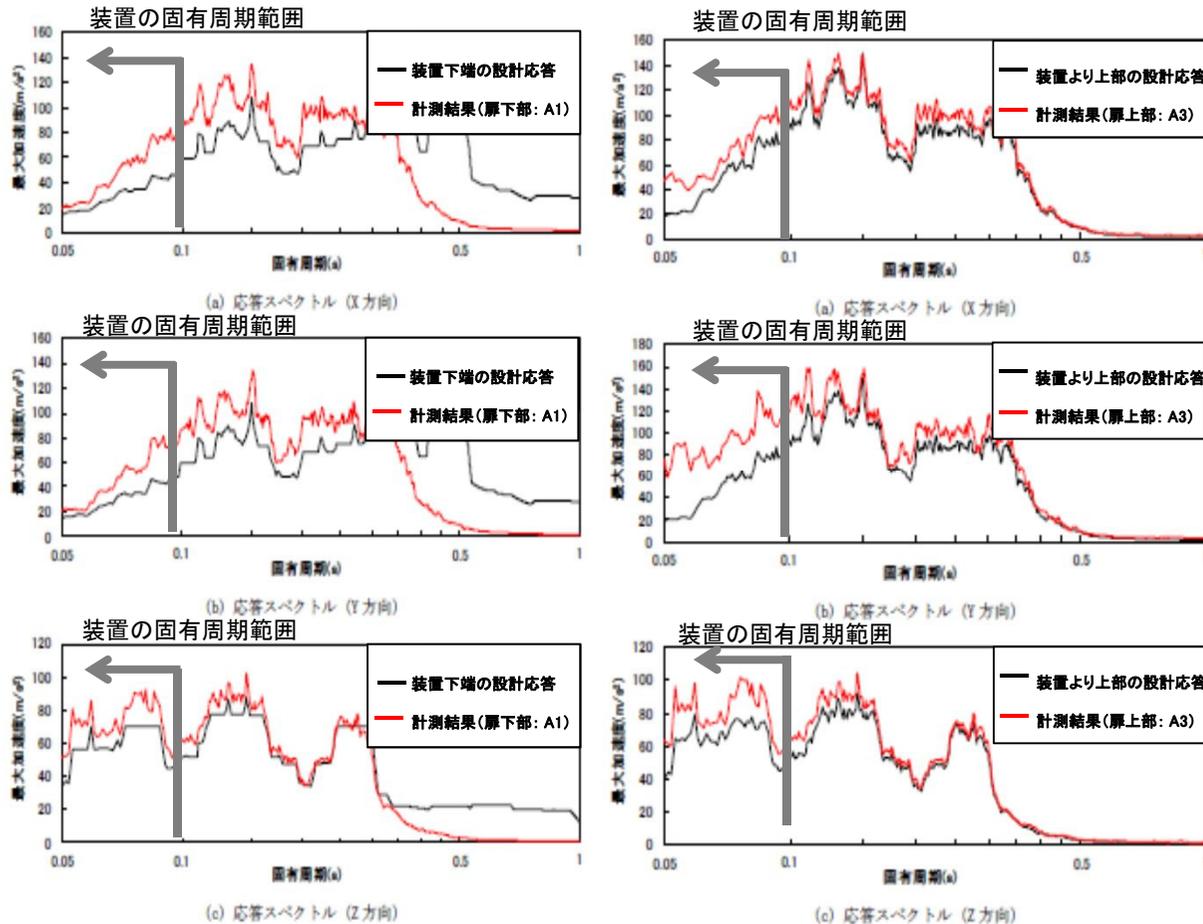
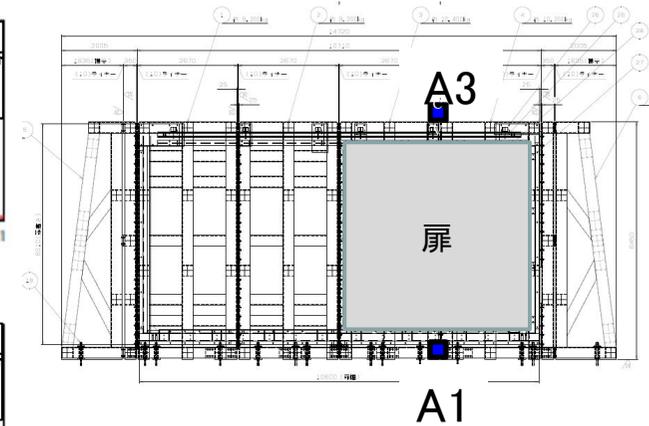
第1図 扉の下部(計測位置:A1)

- ◆ 閉止装置の固有周期範囲において, 閉止装置下部の実測した応答スペクトル(第1図赤線)は, 扉下端(EL.+54.25m)の設計応答スペクトル(黒線)を超えており, 十分な加振がされていることを確認
- ◆ 同様に, 閉止装置上部の実測した応答スペクトル(第2図赤線)は, 扉より上部の質点(EL.+63.65m)の設計応答スペクトル(黒線)を超えており, 十分な加振がされていることを確認

扉閉時の応答スペクトルの比較(1.0S<sub>s</sub>加振試験結果とS<sub>s</sub>包絡条件(減衰定数1.0%)を比較)

応答スペクトルによる判定結果

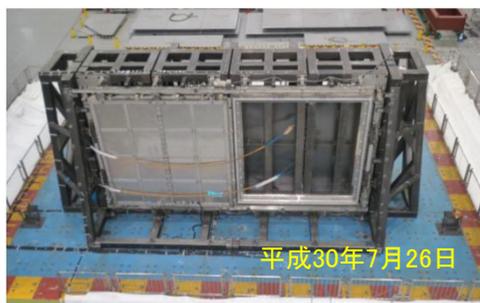
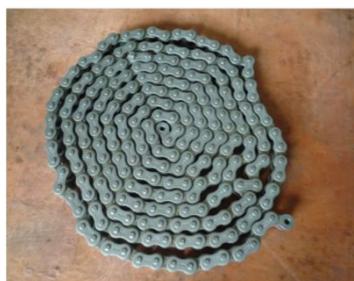
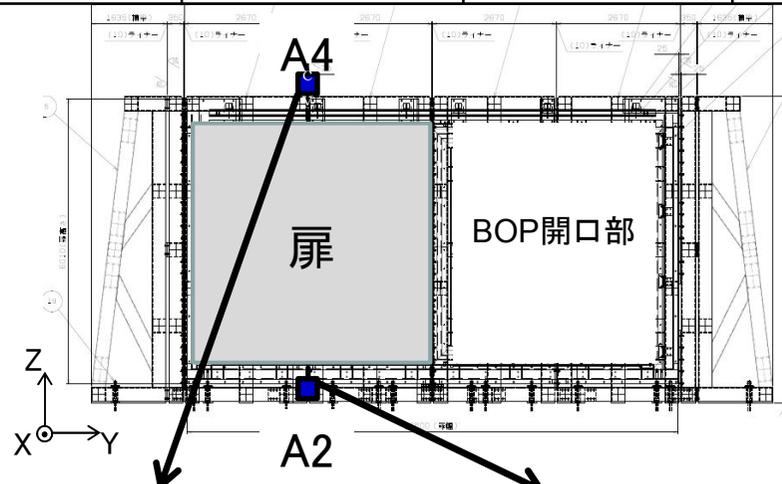
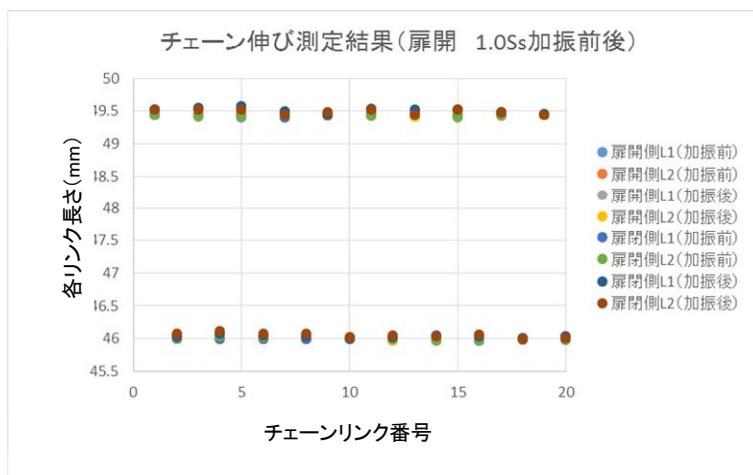
- ◆ 炭素鋼コーティングチェーンを用いて、閃なしの状態(扉開状態)にて1.0Ss加振を実施した。
- ◆ 扉は約30mm閉方向に移動したが、チェーンに破損、有意な伸びはなく、扉の開閉に問題はなかった。

### 加振条件の妥当性確認

(扉上部及び下部の加振加速度は、当該高さの最大応答加速度を超えていることを確認)

※チェーン端部(開側及び閉側)から20リンク分の長さを測定した結果、加振前後で有意な伸びは確認されなかった

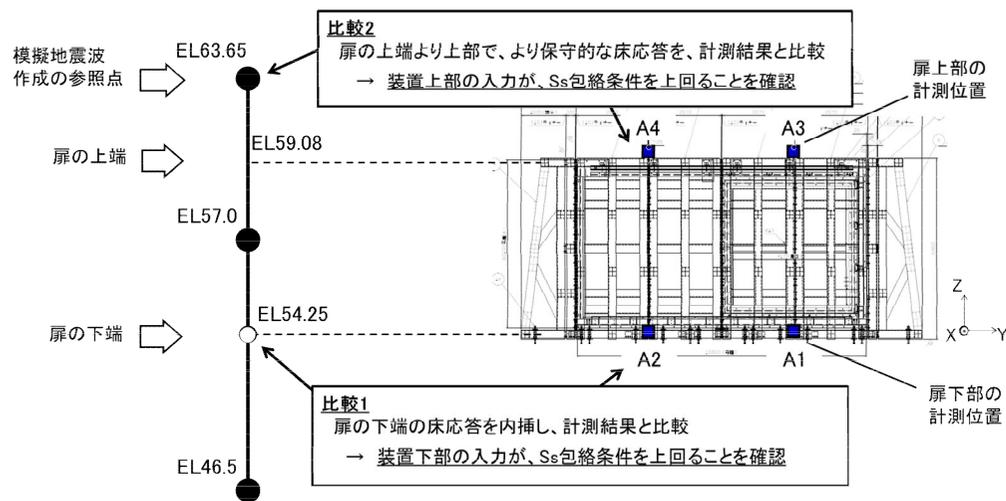
装置の設置高さとの計測位置の関係

実際の閉止装置と原子炉建屋原子炉棟串団子モデルの位置関係は左図のとおり。加振条件の妥当性の判断条件は以下のとおり。

比較1: 閉止装置下端位置の計測結果が、S<sub>s</sub>条件での扉下端部の床応答を上回ること。

比較2: 閉止装置上端位置の計測結果が、より保守的なEL.+63.65mのS<sub>s</sub>条件での床応答を上回ること。

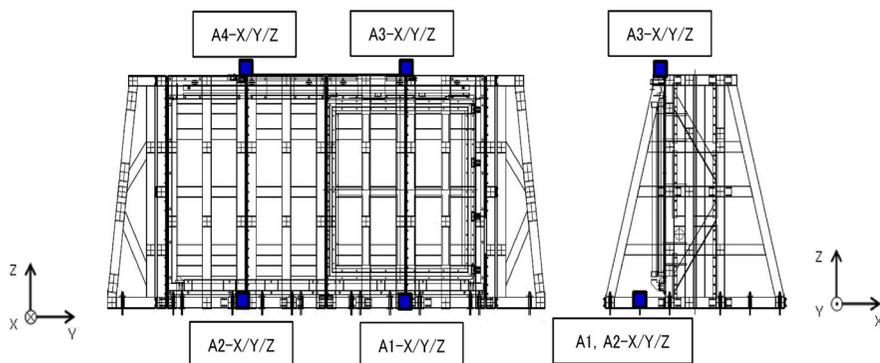
振動台及び支持架台の加速度計設置位置

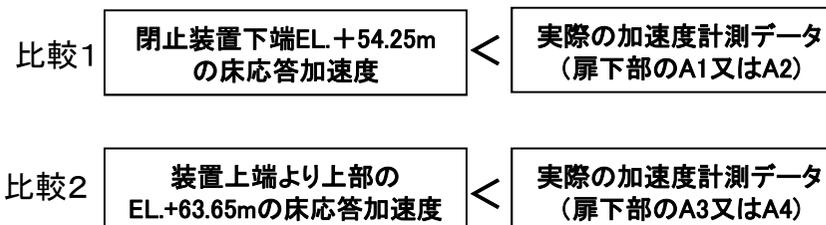
震度(ZPA)及び床応答スペクトル(閉止装置固有周期範囲である0.1秒以下)が以下の関係となり、閉止装置設置位置におけるS<sub>s</sub>条件の床応答スペクトルを上回るレベルで加振されていることを確認

- ◆ 加振試験では、閉止装置設置位置より上部のEL.+63.65mにおける床応答包絡条件を目標応答スペクトルとして模擬地震波を作成し入力条件として用いたが、振動台の性能限界により、実際の加振波のスペクトルが一部周期帯で下回っていることを確認
- ◆ しかしながら、閉止装置取付位置の地震加速度はS<sub>s</sub>条件を上回っており、閉止装置の機能を確認するための加振試験としては妥当であると評価
