【論点17】ブローアウトパネル及び関連設備の必要機能と確認方法(1/10)

- ◆ 前回加振試験時の不具合対応(チェーン破損対応)として、門(かんぬき)を設置することとした。
- ◆ このため、門を追設したブローアウトパネル閉止装置に対する加振試験結果について報告する。

- ◆ 追設した門により、扉が固定された状態(扉開状態及び閉状態)において、基準地震動 S_s 相当の加速度が付加された場合でも、チェーンを含む扉の開閉機能が維持でき、また、扉閉状態において、扉の気密性能が維持できることを実機大モックアップを用いて加振し確認する。

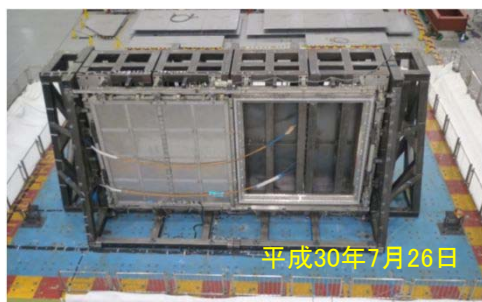
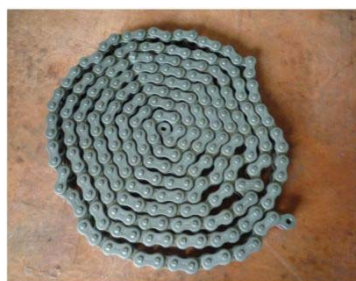
- ◆ 炭素鋼コーティングチェーンを用いて、閉なしの状態(扉開状態)にて1.0Ss加振を実施した。
- ◆ 扉は約30mm閉方向に移動したが、チェーンに破損、有意な伸びはなく、扉の開閉に問題はなかった。

- ◆ チェーンの伸び量は約3mm(5919mm⇒5922mm)であるが、初期伸び※範囲内であり有意な伸びは発生していない
- ※組立歪や初期なじみにより使用開始時に発生する伸び

加振条件の妥当性確認

(扉上部及び下部の加振加速度は、当該高さの最大応答加速度を超えていることを確認)
