## 3.2.4 ①・②断層（①・②断層の性状）

## 3.2.5 F系断層

# 3.2.5.1 F<sub>5</sub>断層の評価

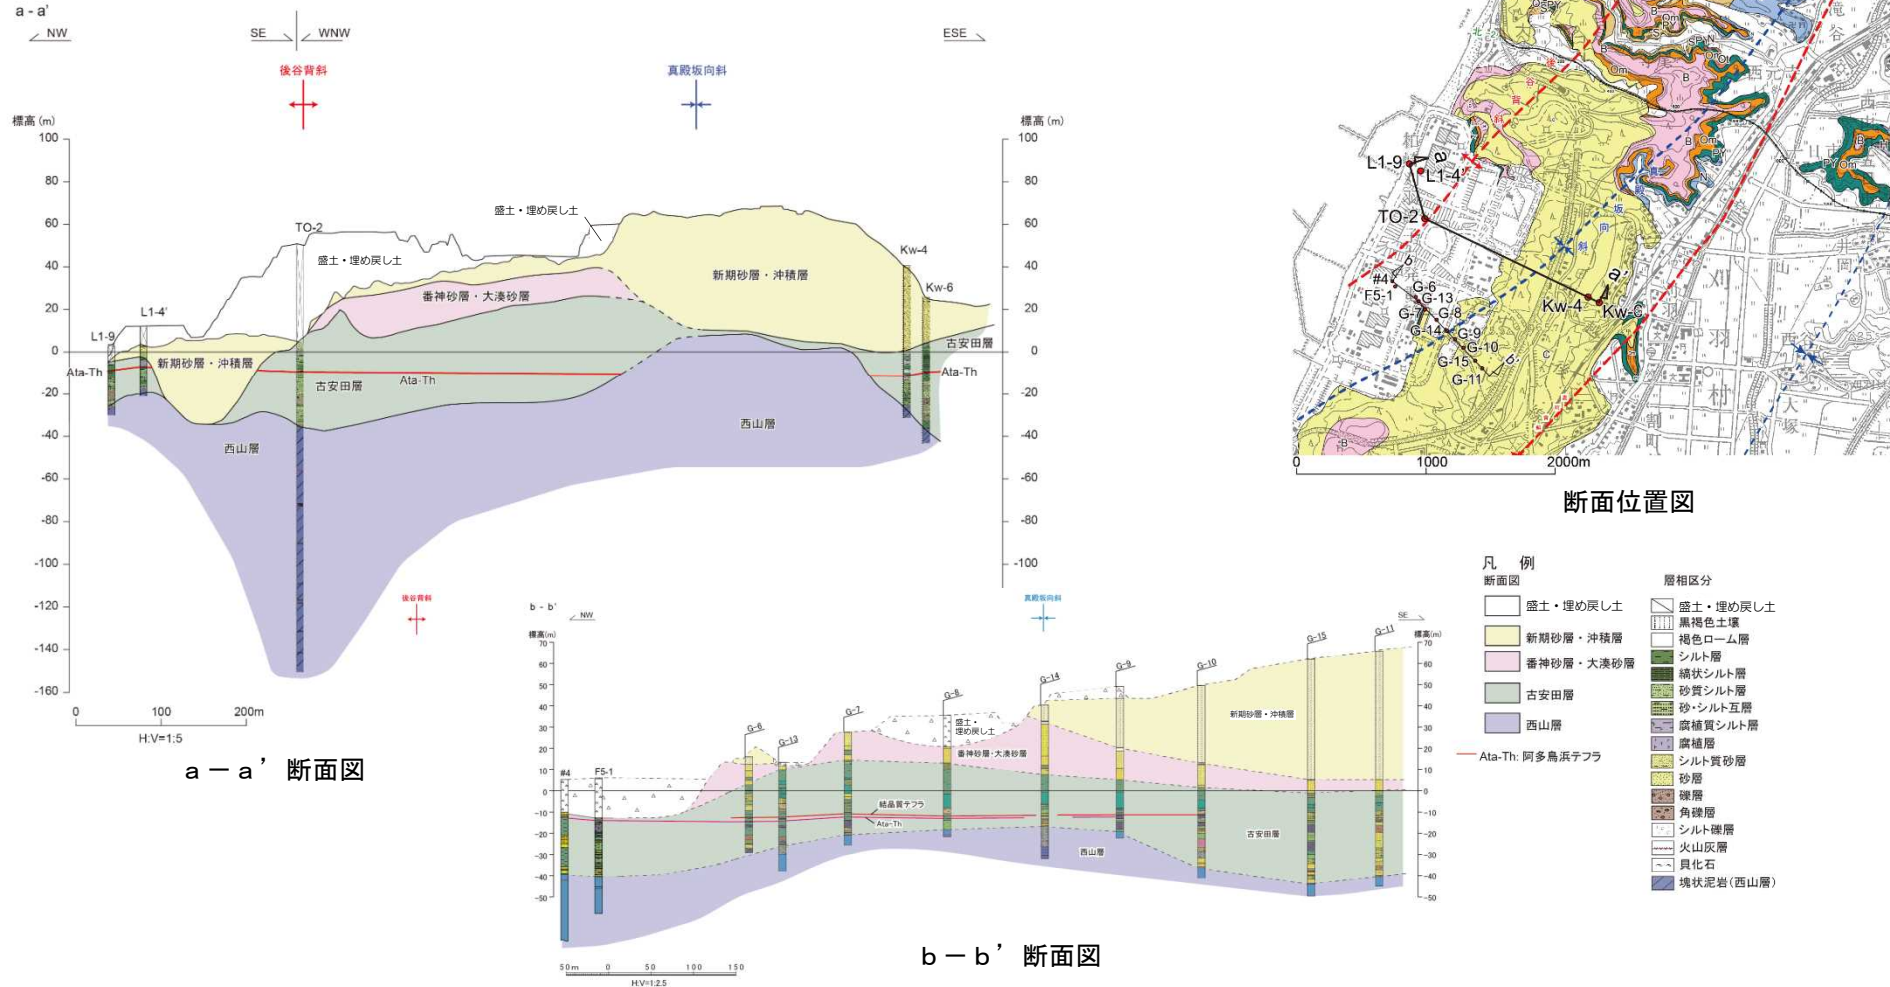
- 敷地近傍及び敷地の褶曲構造については、褶曲構造を横断して実施したボーリング調査結果によると、上載層である古安田層中に挟在する阿多鳥浜テフラ（約24万年前）等がほぼ水平に分布し、褶曲構造に調和的な構造は認められない。

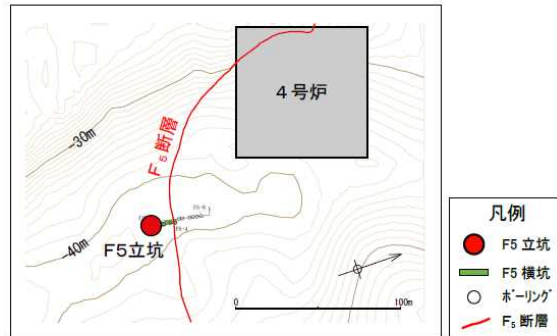
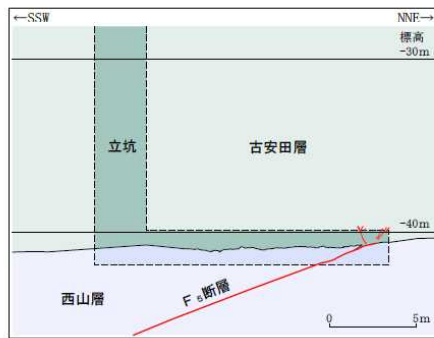
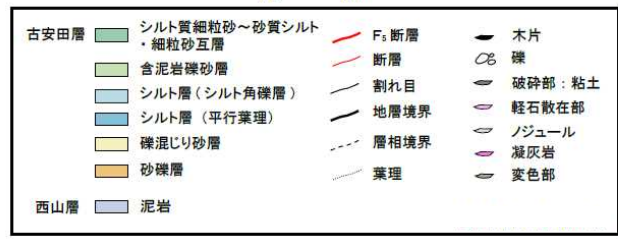
F<sub>5</sub>立坑横坑部地質展開図

- 立坑調査結果によると、F<sub>5</sub>断層、高角度断層及び低角度断層が分布する。
- 壁面観察結果によると、F<sub>5</sub>断層は古安田層に逆断層変位を与えていない。

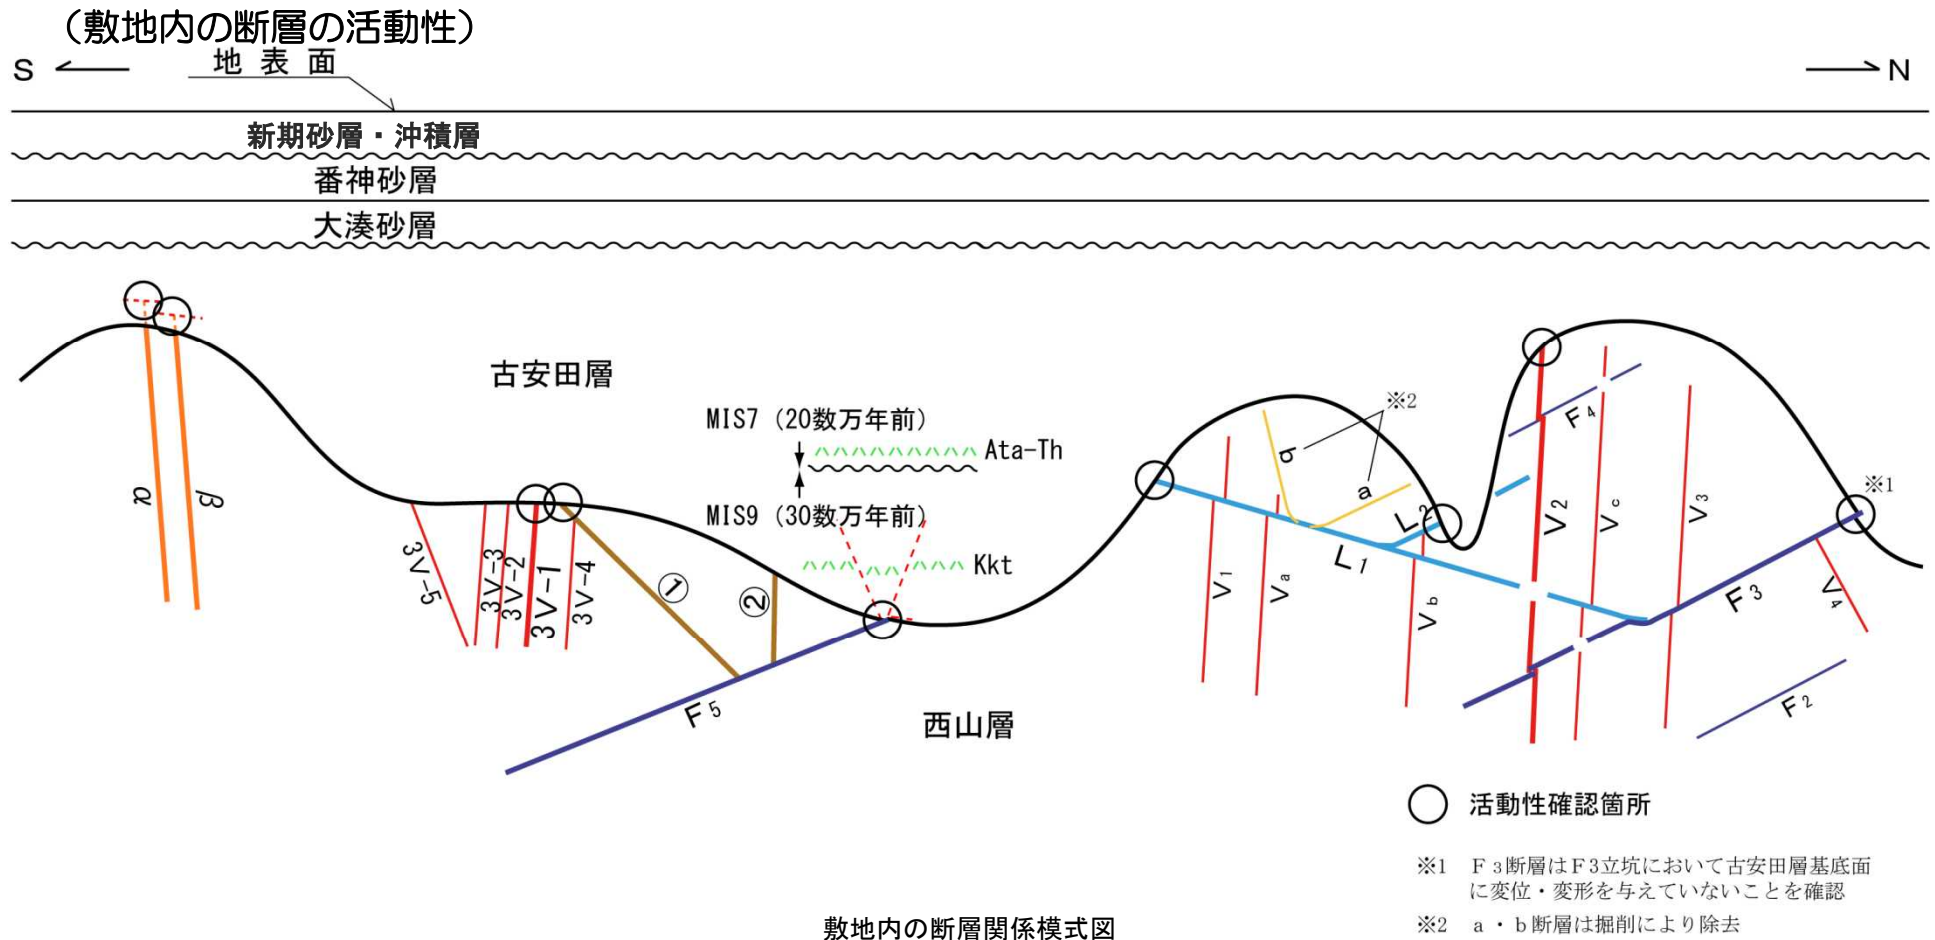
敷地内の断層関係模式図

- 敷地内には褶曲運動に伴って形成された断層が複数分布しているが、いずれの断層についても古安田層もしくは大湊砂層に変位・変形を与えていない。

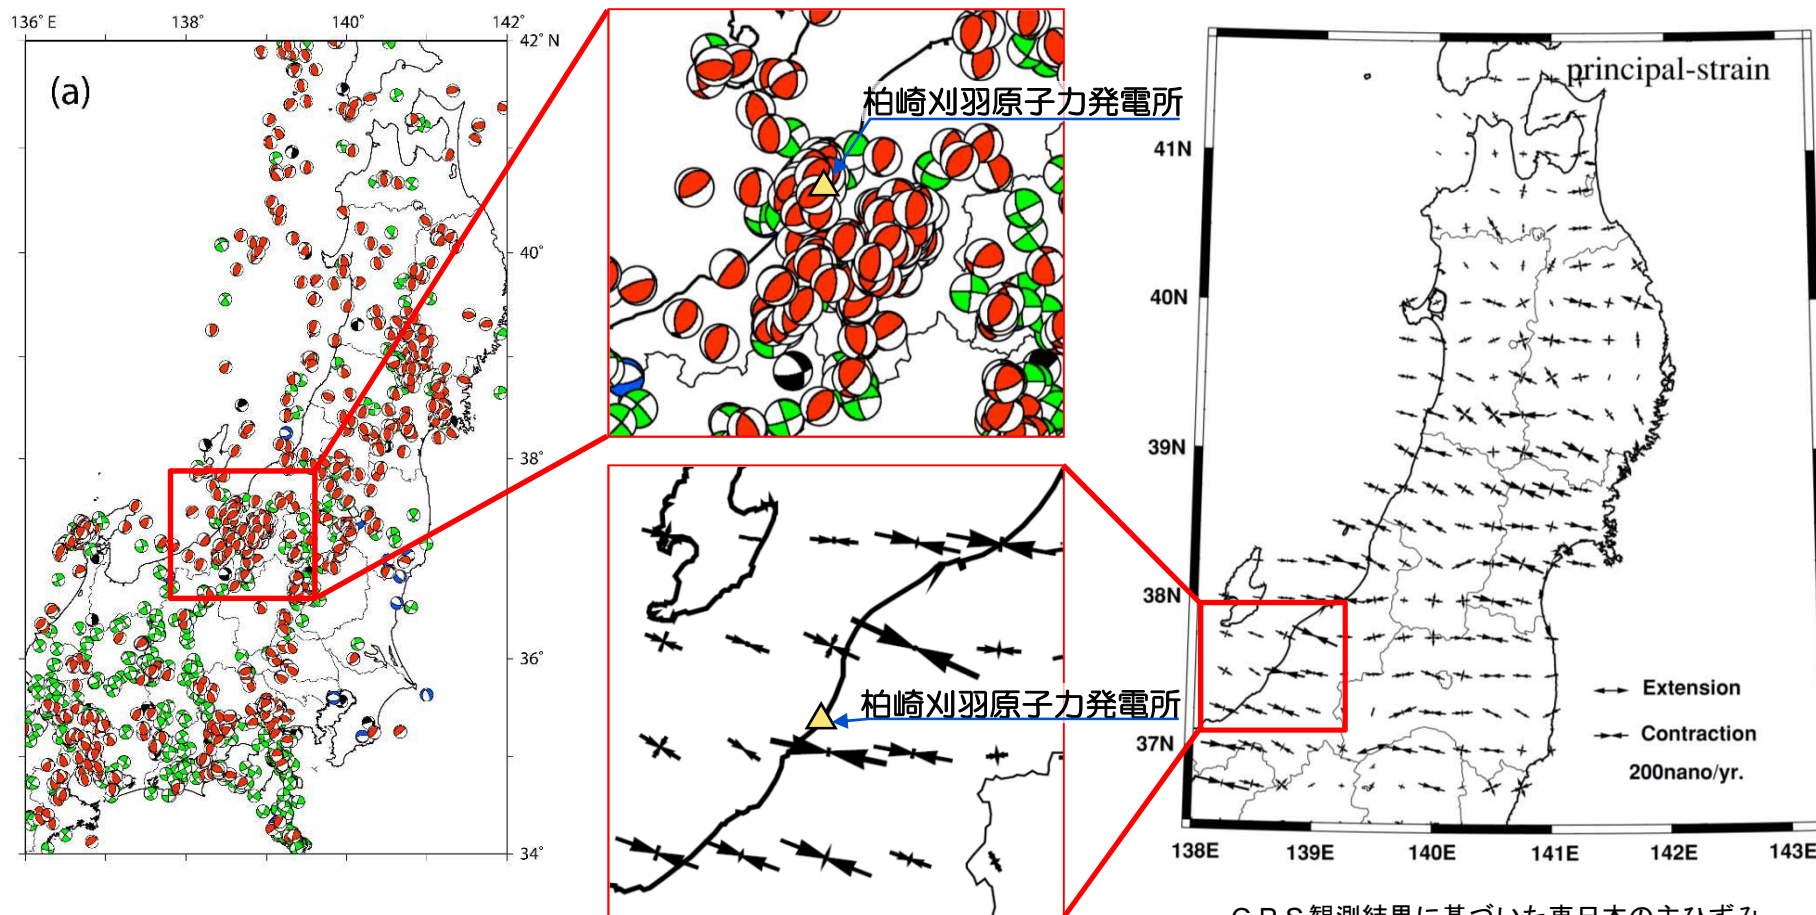
東日本の自然地震震源分布図

- 柏崎地域を含む東北日本は、概ね東西方向の圧縮応力による逆断層が卓越すること（Yoshida et al., 2012）、GPS観測結果(Miura et al., 2004など)によって分析された主ひずみは概ね東西方向の圧縮ひずみが卓越することから、敷地周辺は圧縮応力場と考えられる。

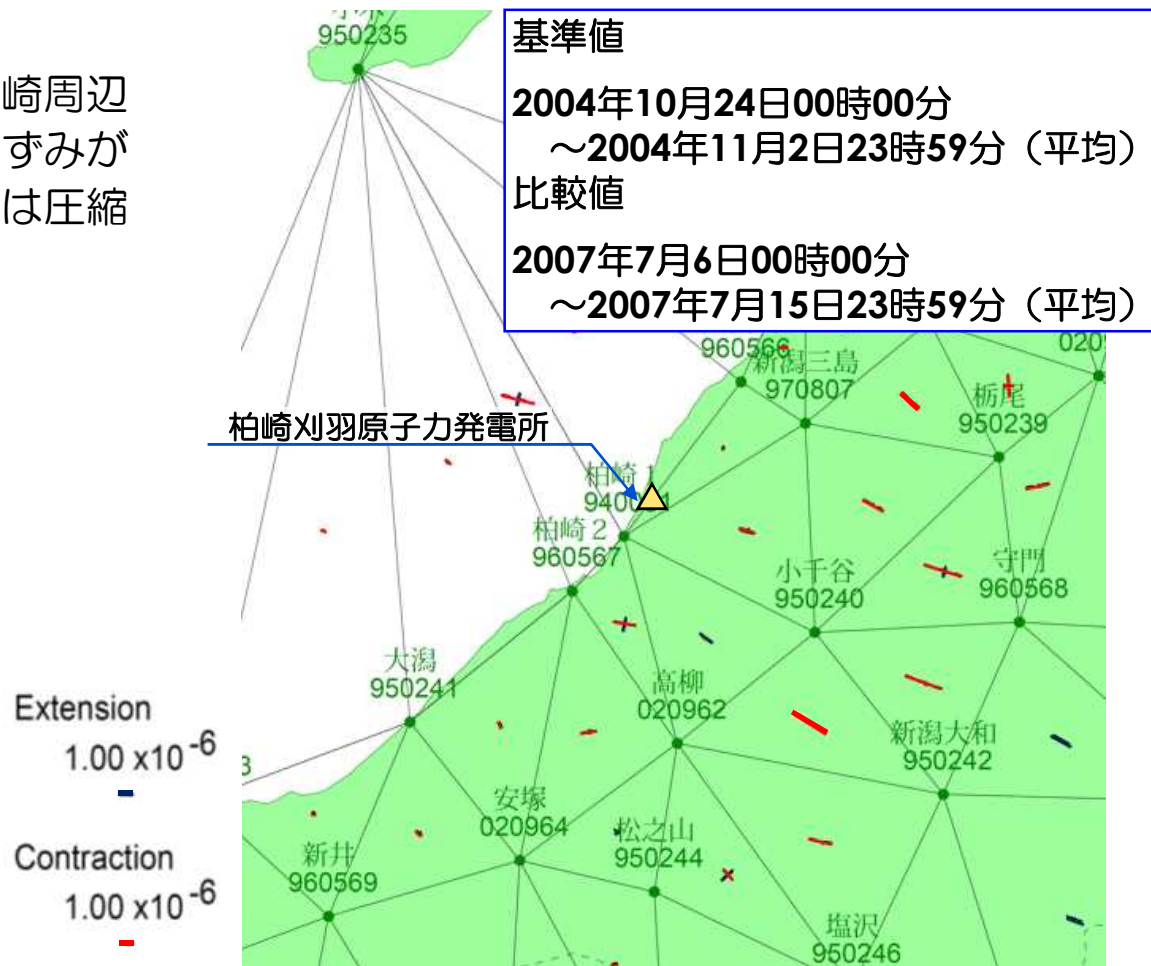
主ひずみ分布図

- GPS観測結果によると、柏崎周辺地域は概ね東西方向の圧縮ひずみが卓越することから、敷地周辺は圧縮応力場と考えられる。

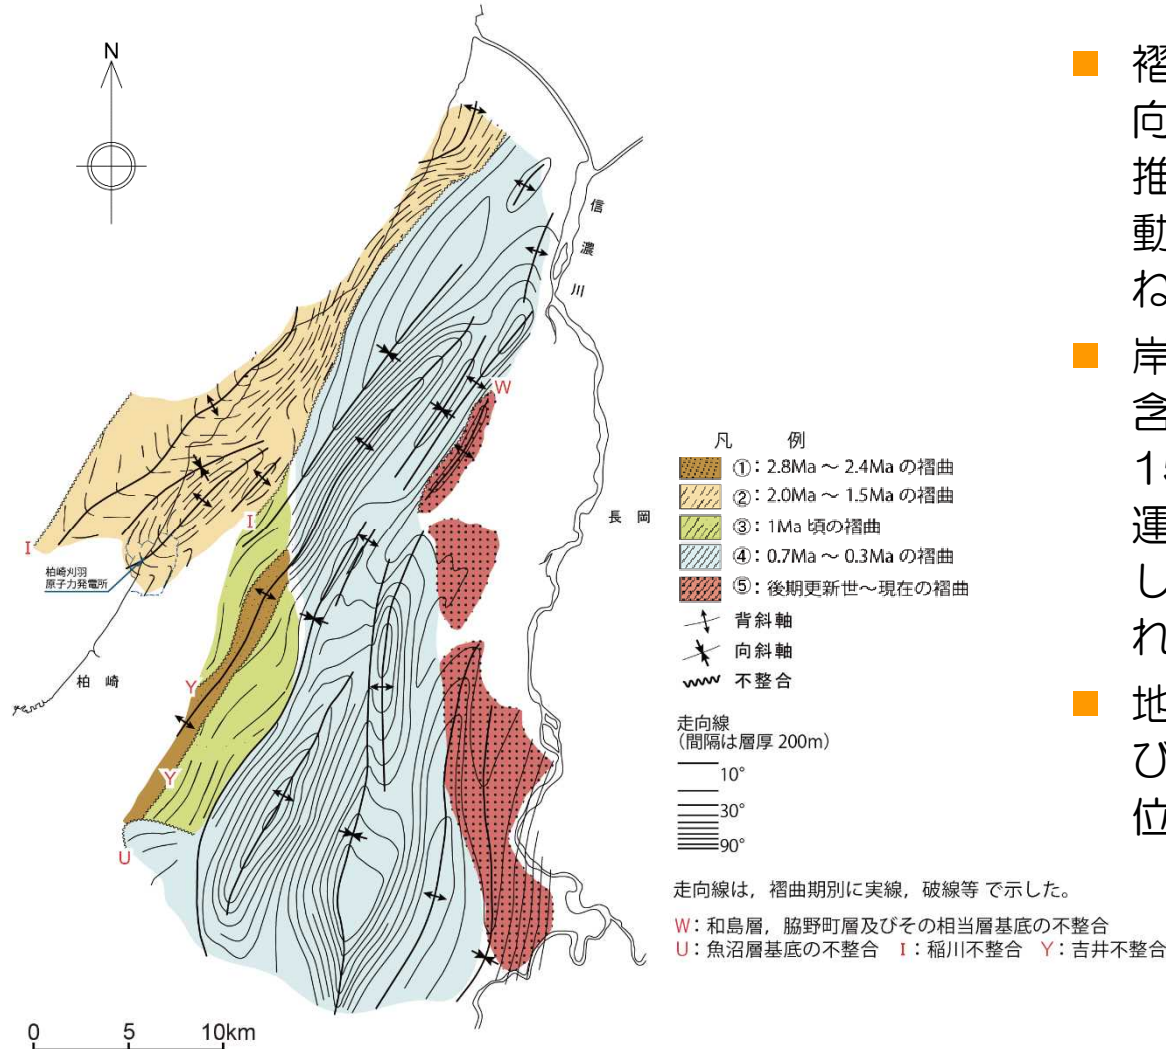
岸ほか（1996）による柏崎及び周辺地域の褶曲形成史

- 褶曲は、軸の方向からWNW-ESE方向の圧縮応力によって形成されたと推定され、F<sub>5</sub>断層の条線方向や運動センスから想定される応力場と概ね整合している。
- 岸・宮脇(1996)によると、敷地を含む寺泊・西山丘陵の褶曲運動は約150万年前以降停止しており、褶曲運動の活発な場所は西から東へ移動し、現在は信濃川左岸が活動域とされている。
- 地質調査結果によると、敷地近傍及び敷地の褶曲構造は古安田層に変位・変形を与えていない。

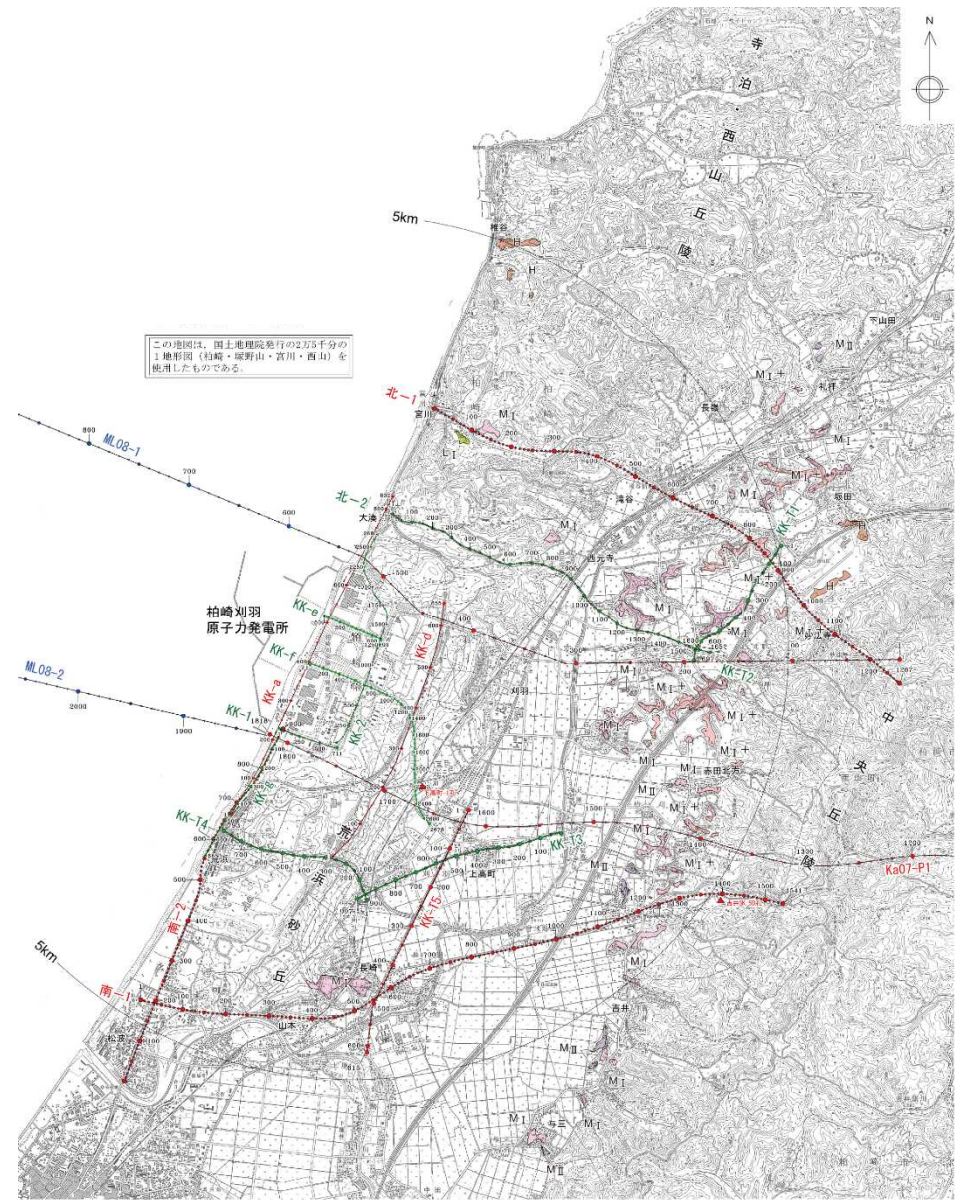
敷地及び敷地近傍の変動地形図

- [新編]日本の活断層（1991）や活断層デジタルマップ（2002）等いずれの文献においても、敷地及び敷地近傍にリニアメントは認められない。
- 空中写真判読の結果によると、敷地近傍の柏崎平野周辺に分布する段丘面は、段丘面の標高、分布形態、連続性、面の開析程度等により、高位からH面群、M<sub>I</sub><sup>+</sup>面、M<sub>I</sub>面、M<sub>II</sub>面及びL<sub>I</sub>面に区分される。
- 最も広く分布する段丘面はM<sub>I</sub>面である。
- 敷地及び敷地近傍にリニアメントは判読されない。

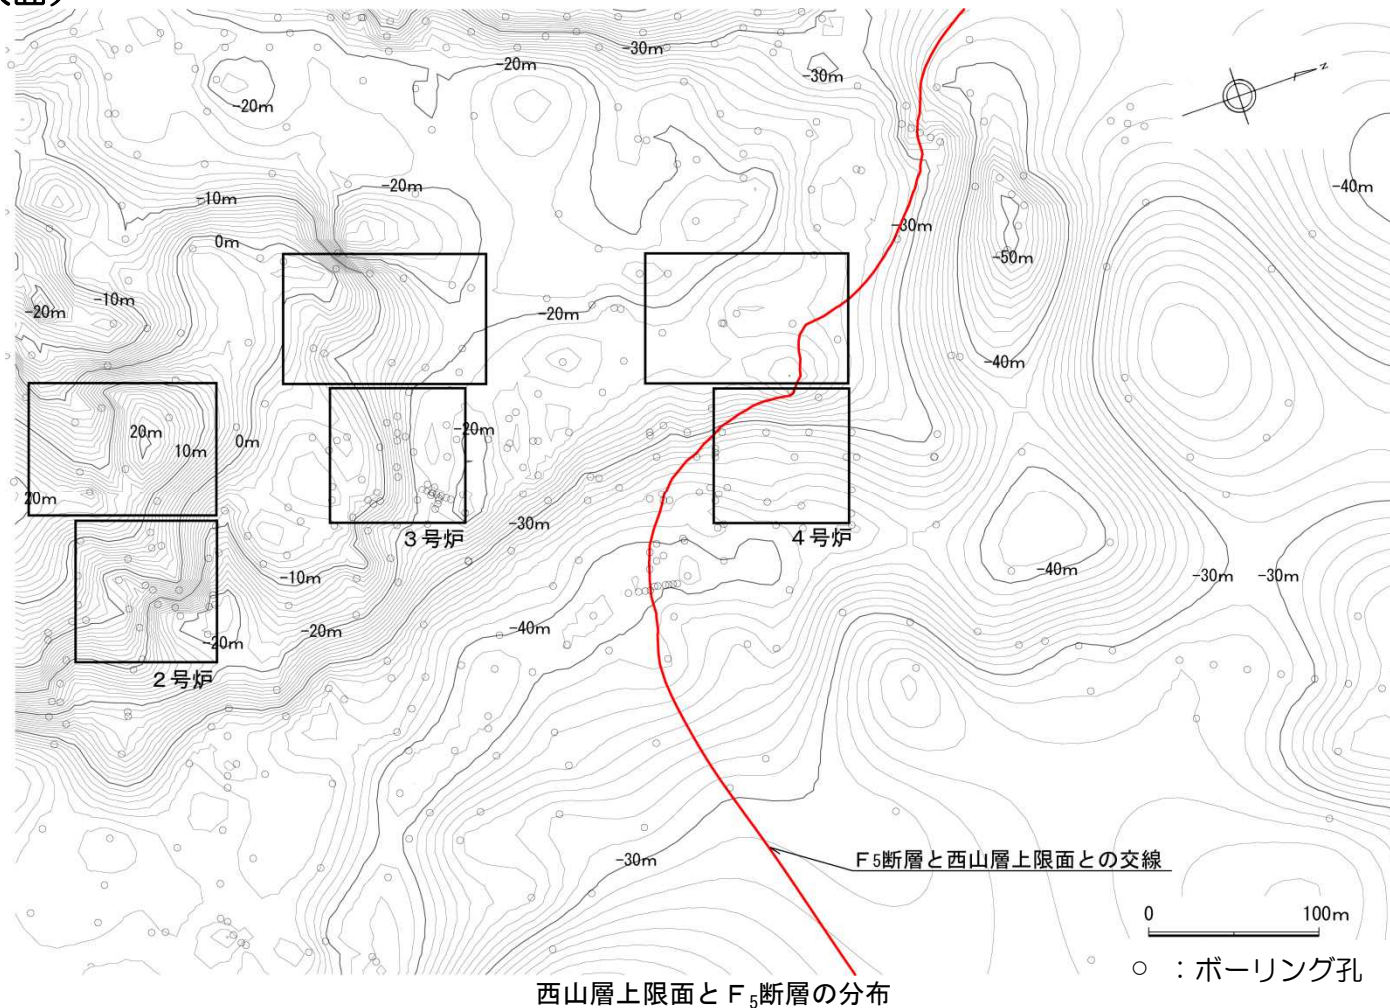
- 西山層上限面は、F<sub>5</sub>断層を境して系統的な地形の屈曲や段差などが認められないことから、F<sub>5</sub>断層の中期更新世以降の累積的な断層活動は推定されない。

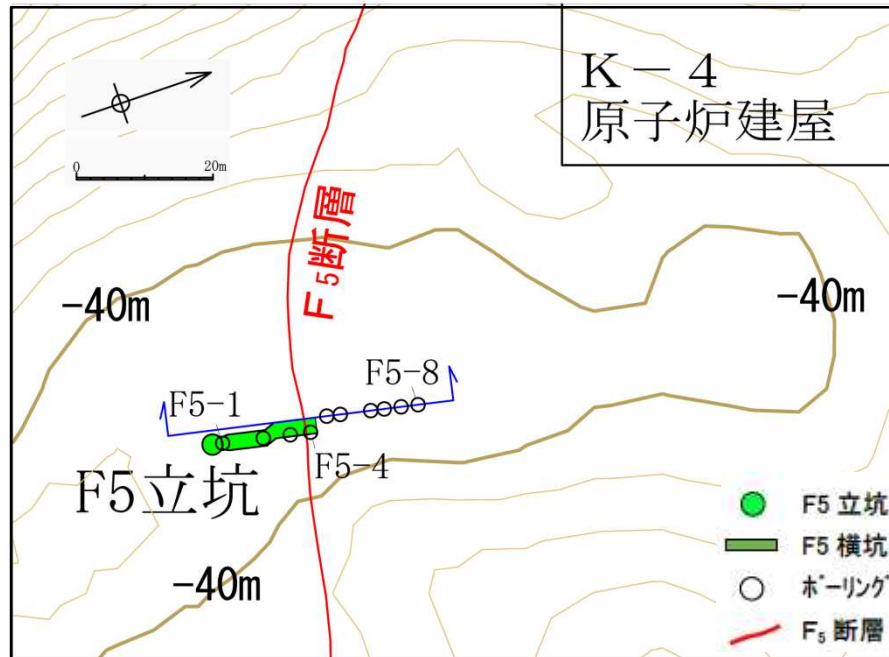
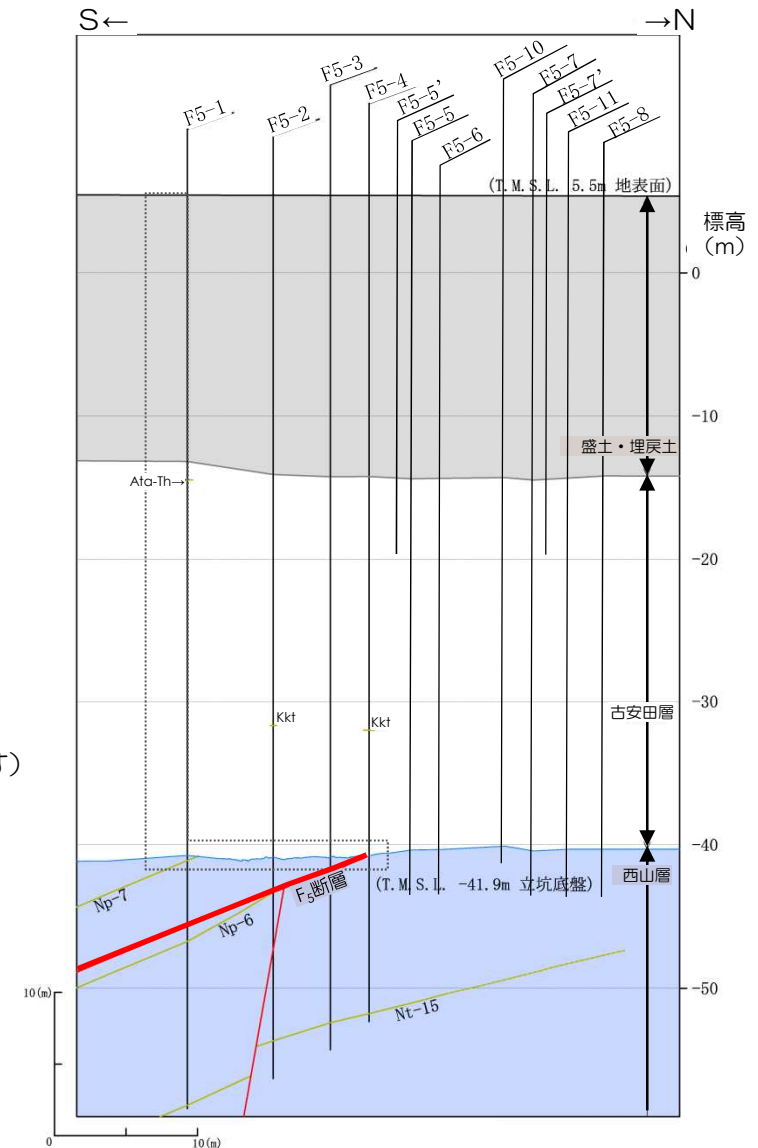
F5立坑ボーリング配置図 (等高線は西山層上限面を示す)

- 古安田層中の高角度断層，低角度断層及び条線がN E-SW~N-S方向を示すF<sub>5</sub>断層の活動性を評価するため，ボーリング調査を行った。

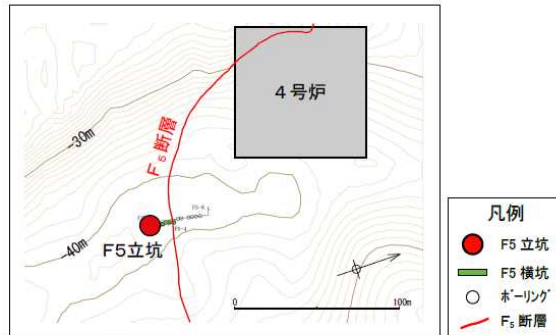
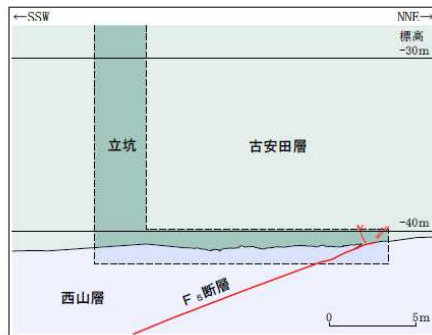
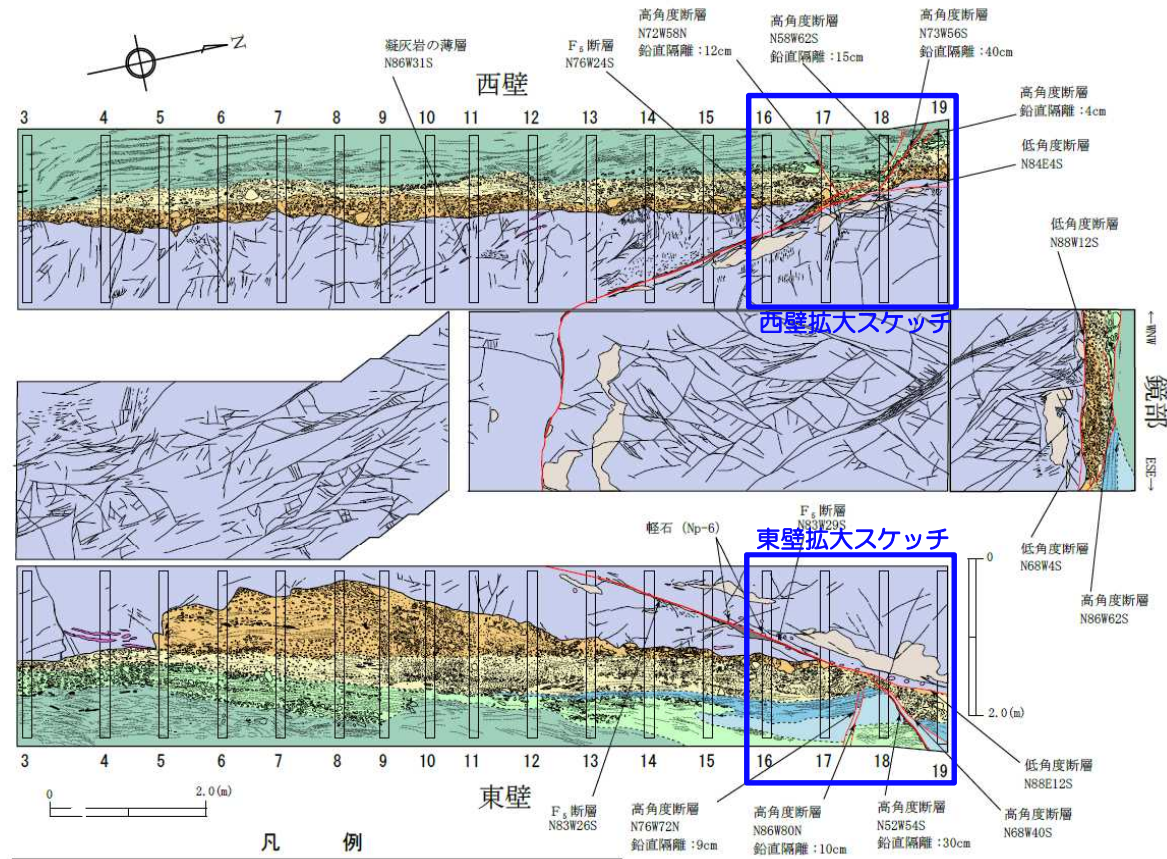
F5立坑横坑部地質展開図

- F5断層が古安田層と接する位置付近において、南傾斜・北傾斜の共役な高角度断層及び低角度断層が分布している。

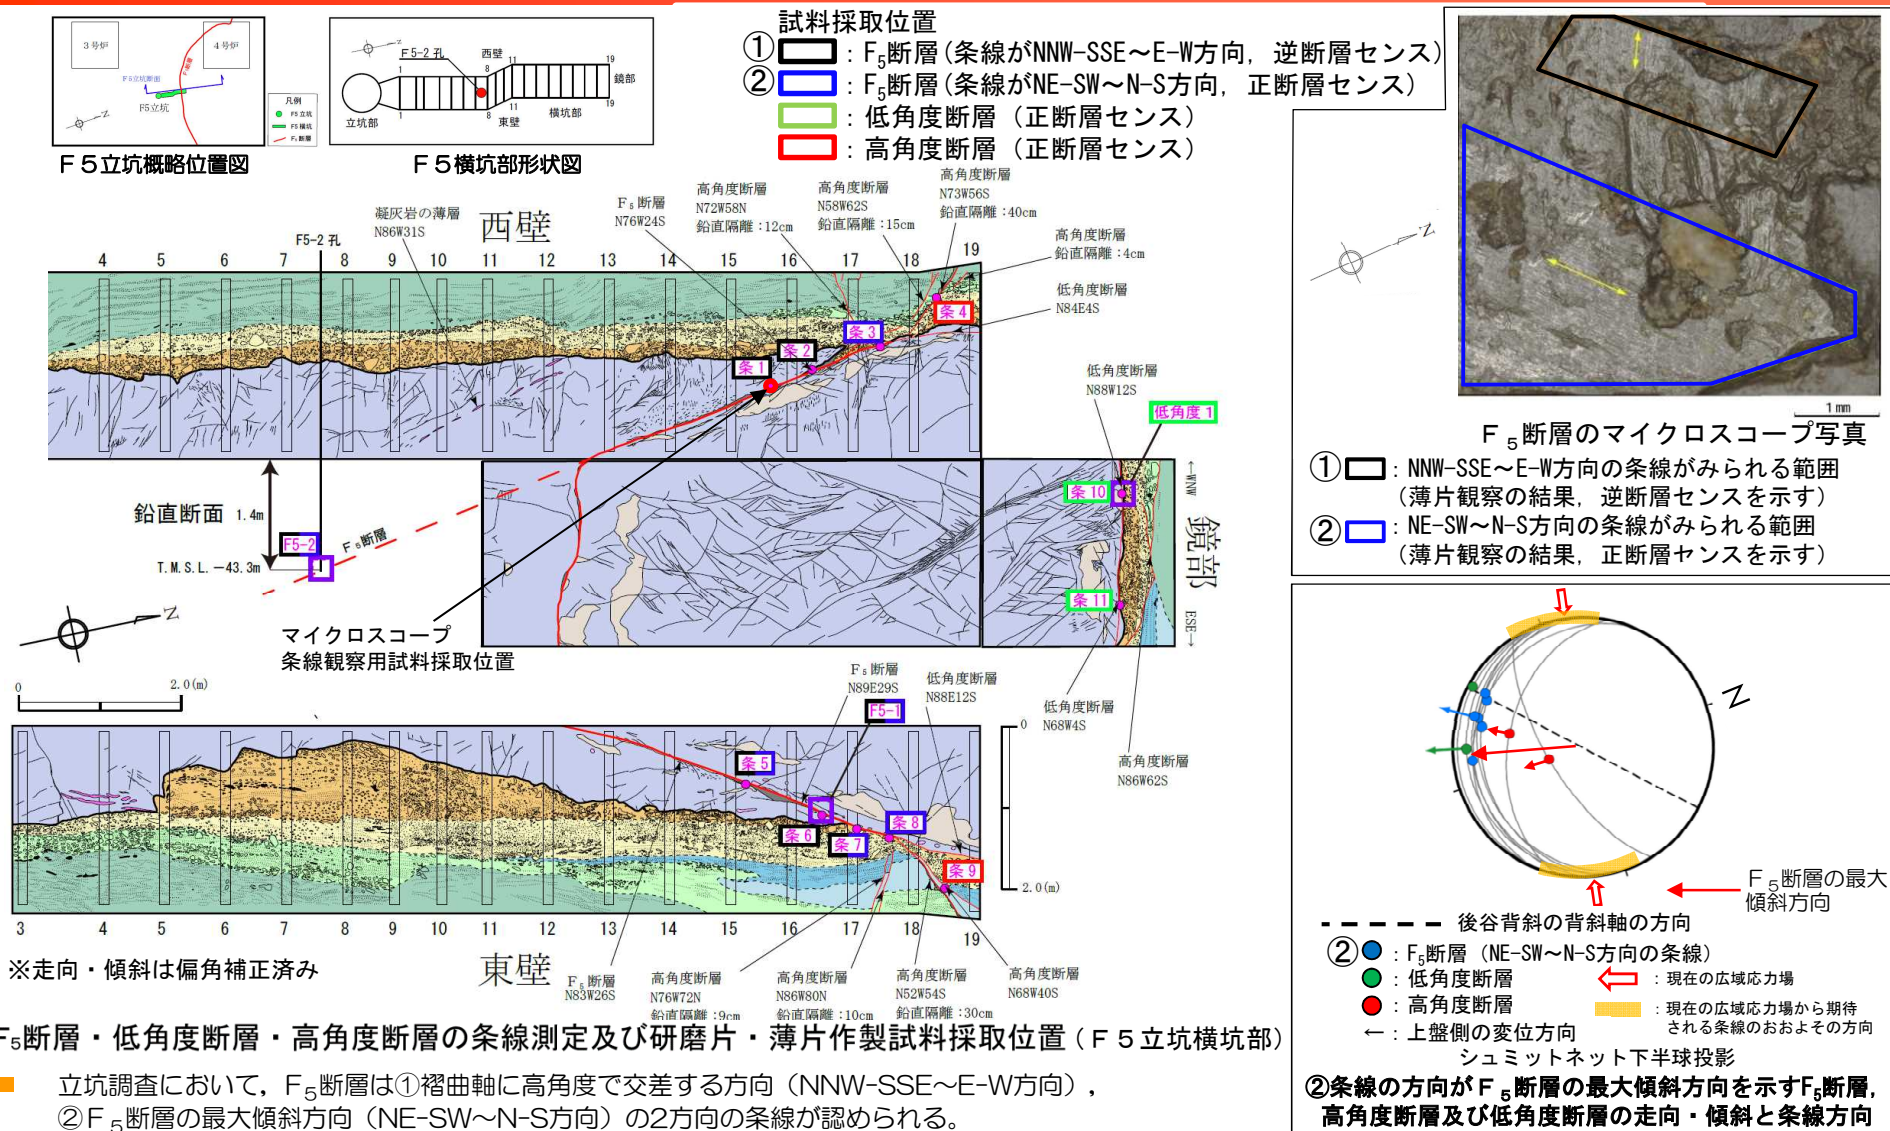
#### F<sub>5</sub>断層・低角度断層・高角度断層の条線測定及び研磨片・薄片作製試料採取位置 (F5立坑横坑部)

- 立坑調査において、F<sub>5</sub>断層は①褶曲軸に高角度で交差する方向 (NNW-SSE~E-W方向), ②F<sub>5</sub>断層の最大傾斜方向 (NE-SW~N-S方向) の2方向の条線が認められる。
- ②については、現在の応力場から期待される条線とは異なっており、F5横坑部に分布する高角度断層及び低角度断層の条線方向と概ね一致している。
- 壁面観察及び研磨片・薄片観察結果によると、これら断層 (F<sub>5</sub>断層の最大傾斜方向の運動, 高角度断層及び低角度断層) の運動センスはいずれも正断層センスであり、条線方向及び運動センスが一致することから、一連の正断層として活動したと判断される。

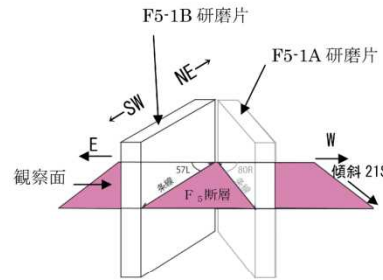
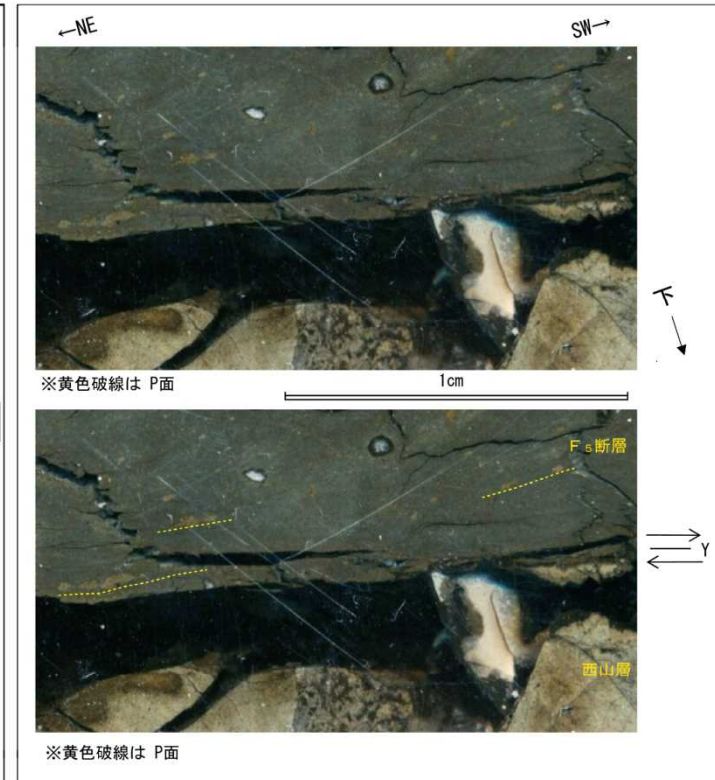
F5-1B 研磨片観察結果(赤枠内拡大)

- F<sub>5</sub>断層粘土部のNE方向下がりの細片の長軸方向の配列がP面と判断され、断層面との配置から、上盤側がSW方向へ向かう正断層変位が推定される。

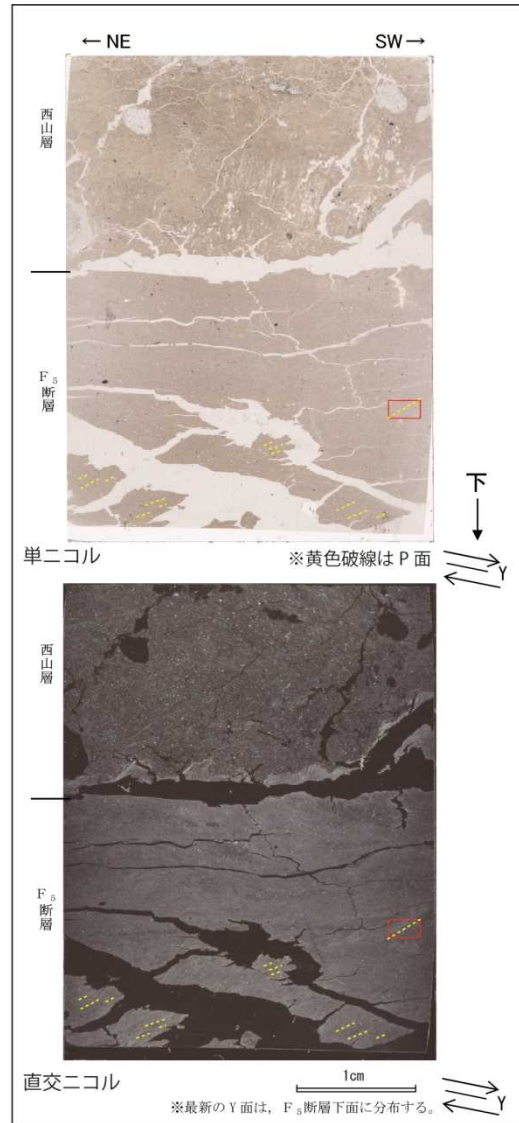
F5-1B(その1) 薄片観察結果

- F<sub>5</sub>断層粘土部のNE方向下がりの系統的な粘土鉱物の配列がP面と判断され、断層面との配置から、上盤側がSW方向へ向かう正断層変位が推定される。

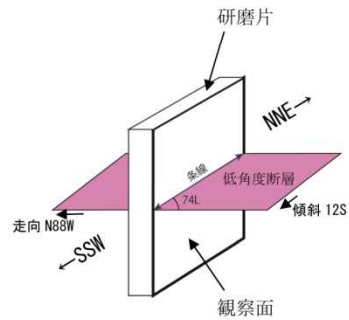
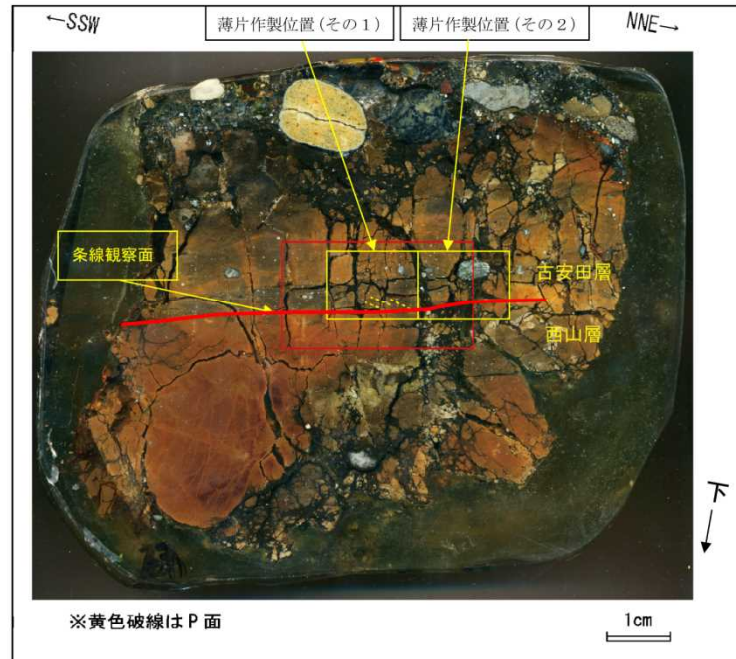
低角度1 研磨片観察結果

- 低角度断層上盤側のNNE方向下がりの砂粒子の配列及び褐色シルト層がP面と判断され、断層面との配置から、上盤側がSSW方向へ向かう正断層変位が推定される。

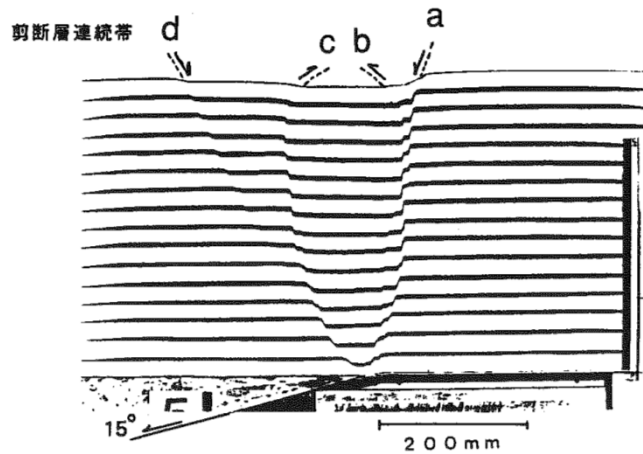
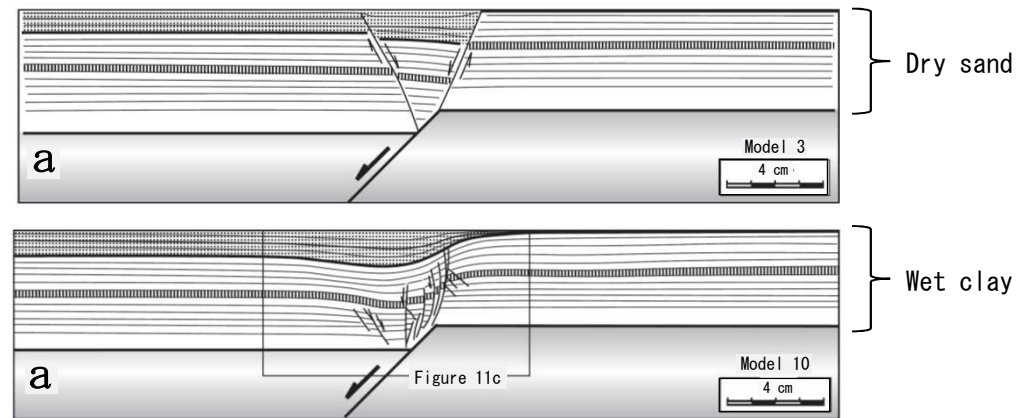
断層形態の模式図

- 複数の文献において、基盤の正断層変位によって断層と上載層の接する位置付近に共役な正断層が形成され、中央が落ち込む形態を示すことが実験によって示されている。
- 一連の正断層の形態は、上記文献で示された断層と非常によく似ており、同様のメカニズムによって形成された可能性がある。

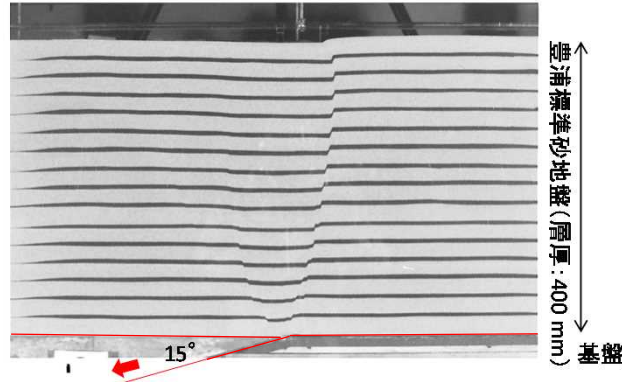
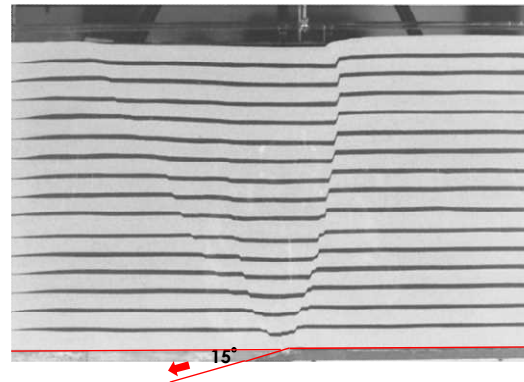
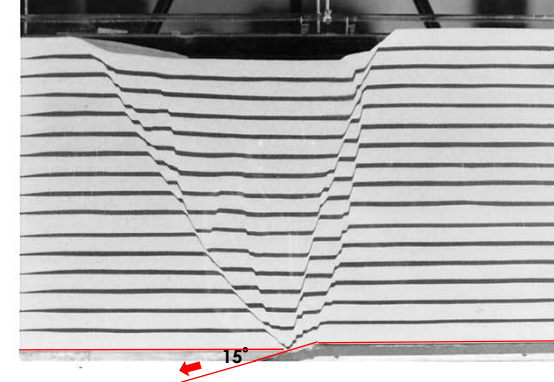
- ・ シンセティックな断層（基盤の断層と同じ方向に傾斜した副次断層）が発達後、アンチセティック（基盤の断層と反対に傾斜した副次断層）な断層も形成される。

- ・ シンセティックな断層は、雁行状の配列が認められるものの、アンチセティックな断層のようなステップする構造は認められない。

- ・ 基盤の断層から、新たなシンセティックな断層が成長、発達する。
- ・ 最初に形成されたシンセティックな断層とアンチセティックな断層の間の地盤（地溝部）において、断層群の成長が顕著である。
- ・ 一方、最初に形成されたシンセティックな断層の下盤側においては、断層群の発達は認められない。

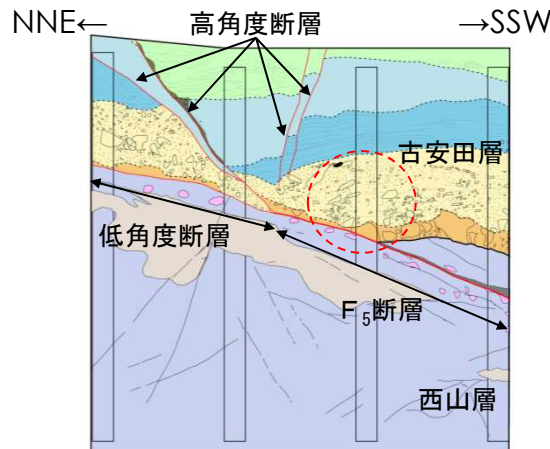
F 5 立坑横坑部東壁16-19基地質スケッチ  
（平成26年9月～12月）

- 断層の成長過程を示す実験結果によると、基盤の断層の変位量が大きくなると、シンセティックな断層の上盤側に新たなシンセティックな断層の形成が認められる。
- $F_5$ 断層の壁面観察結果によると、南傾斜高角度断層の上盤側に位置の異なる複数のシンセティックな断層はないことから、高角度断層の形成以降の活動はないと判断される。

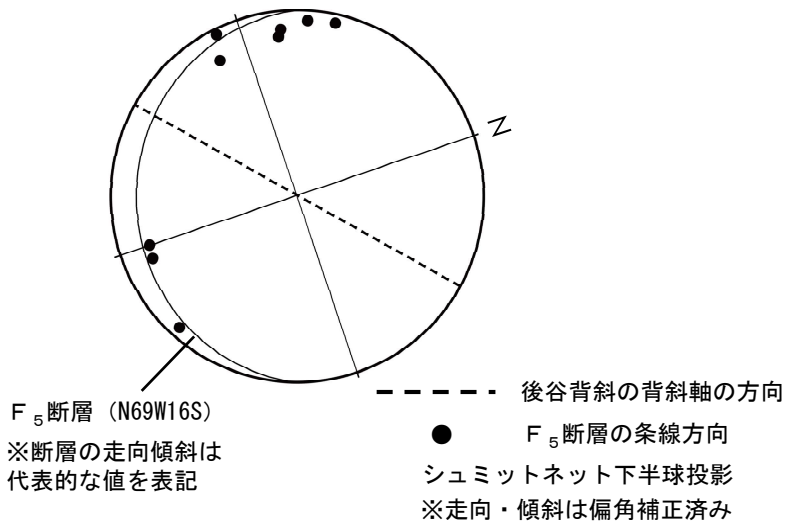
F<sub>5</sub>断層の条線方向

- F系断層は、WNW-ESE走向で南に緩く傾斜する西山層の層理面に平行な断層で、F<sub>5</sub>断層が分布する。
- 平均幅5cm程度の破碎部及び平均幅6.6cm程度の黑色粘土を伴う。
- 試掘坑（標高-39m付近、西山層の被り約10m）におけるF<sub>5</sub>断層の条線方向は、F<sub>5</sub>立坑にみられた一連の正断層の条線方向と異なる。

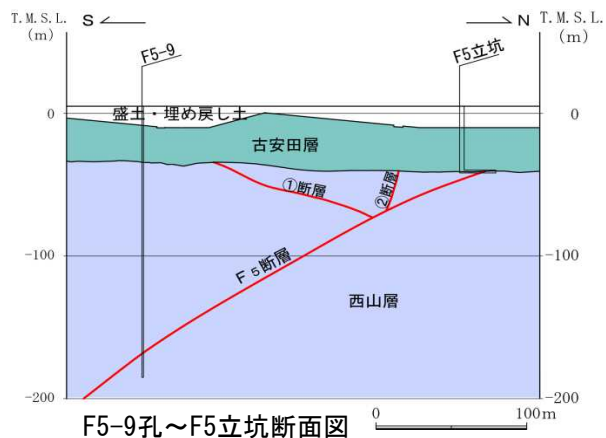
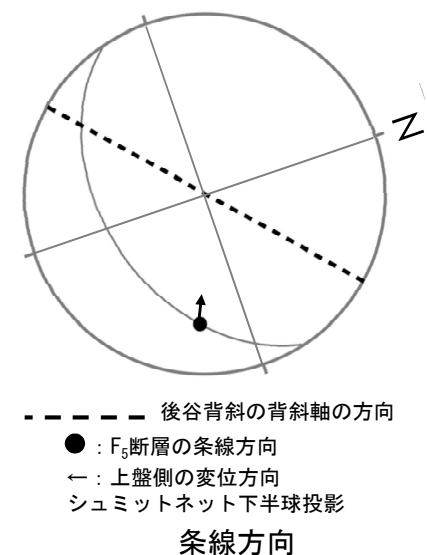
- 深部（標高-168m付近）のF<sub>5</sub>断層の条線は、褶曲軸に高角度で交差する方向を示し、研磨片・薄片観察結果によると、その運動センスは逆断層センスを示す。

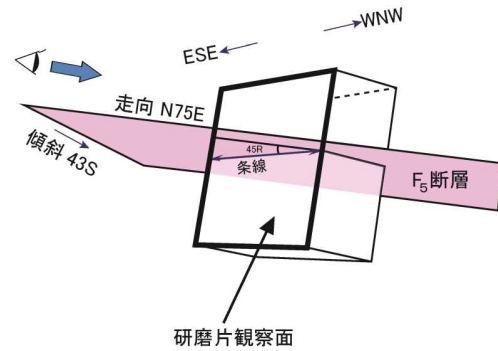
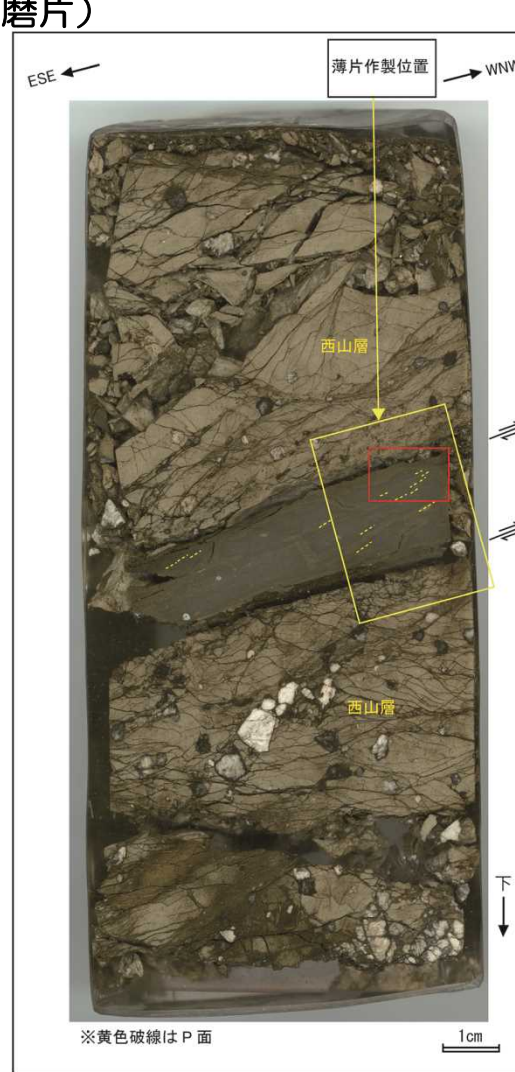
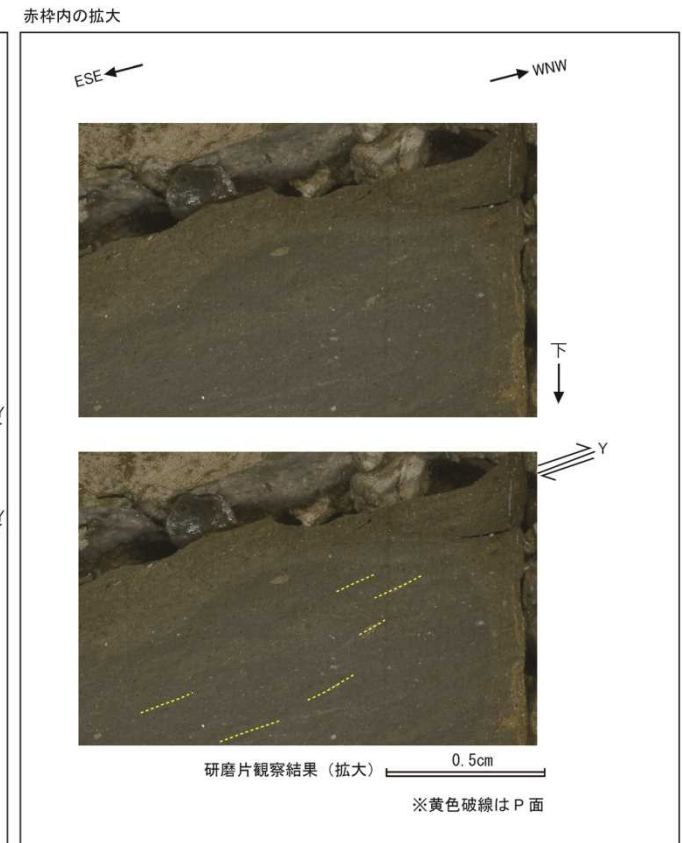
F5-9研磨片観察結果

- F<sub>5</sub>断層粘土部のESE方向下がりの系統的な粘土鉱物の配列がP面と判断され、断層面との配置から、上盤側がWNW方向へ向かう逆断層変位が推定される。

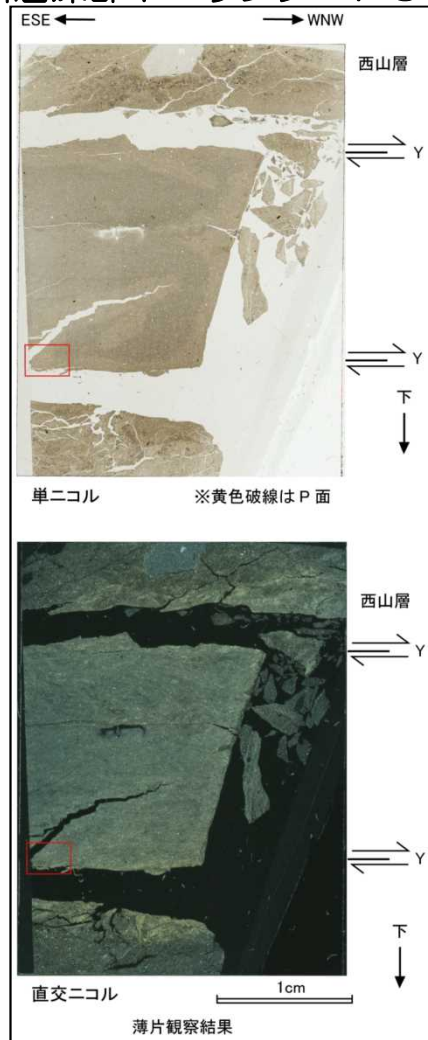
F5-9薄片観察結果

- F<sub>5</sub>断層粘土部のESE方向下がりの系統的な粘土鉱物の配列がP面と判断され、断層面との配置から、上盤側がWNW方向へ向かう逆断層変位が推定される。
