## 3.2.4 ①・②断層（①・②断層の性状）

## 3.2.5 F系断層

# 3.2.5.1 F<sub>5</sub>断層の評価

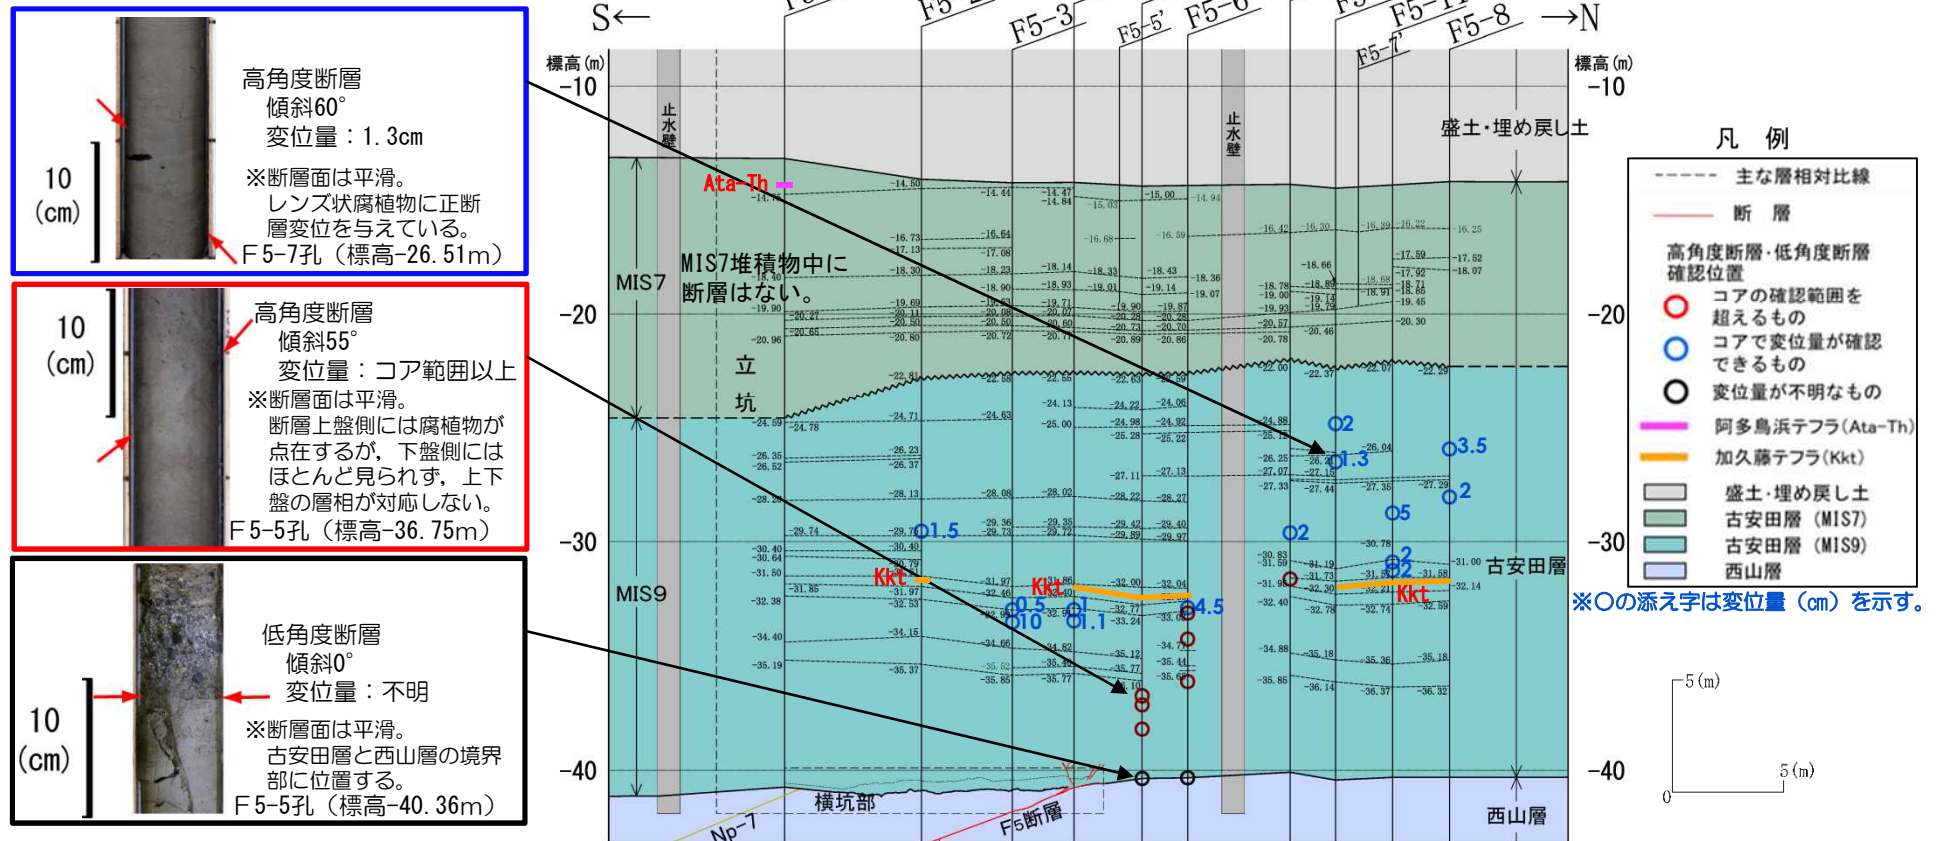
F5立坑ボーリング調査結果

- F5立坑近傍におけるボーリング調査結果によると、標高-15m~-40m間に西山層を不整合に覆う古安田層は、シルト層を主体とし砂層、腐植層等を挟在する。
- F<sub>5</sub>断層の上載層は、加久藤テフラ（約33~34万年前）と阿多鳥浜テフラ（約24万年前）を挟在することから、MIS9からMIS7の堆積物（古安田層）と判断される。
- ボーリングコアで認められた古安田層中の断層を赤丸、青丸及び黒丸で示す。

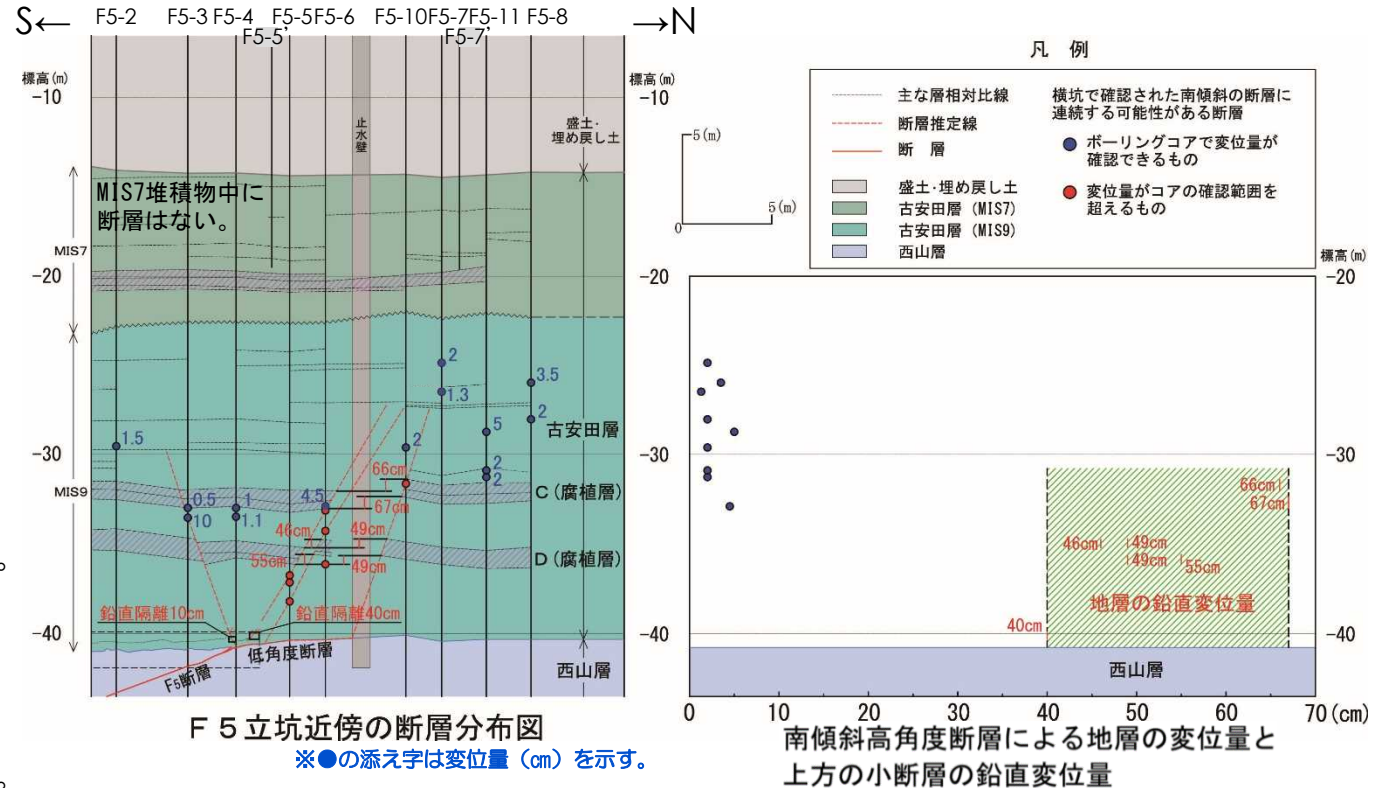
- その結果、高角度断層と低角度断層は標高-30m付近のMIS9堆積物中で止まっていると判断される。
- 一連の正断層に伴う上載層の変位・変形は、標高-30m付近よりも深部で明瞭に認められ、それらの大きさは横坑部で観察された変位の大きさと同程度 (40cm~70cm) である。
- 標高-30m付近より浅い場所の断層は、変位量が5cm程度以下と極めて小さく、地層の勾配からも標高-30m以浅の上載層に一連の正断層による変位・変形は認められず、また、MIS7堆積物に断層はない。

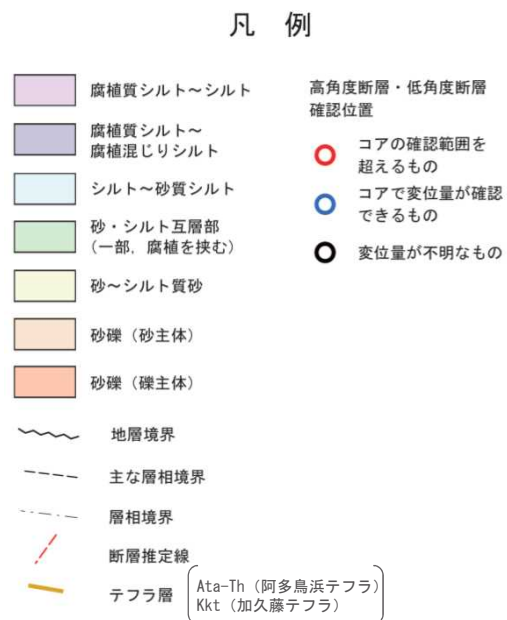
F5立坑近傍の層相対比図

- 一連の正断層（F<sub>5</sub>断層の最大傾斜方向の運動，高角度断層及び低角度断層）は，ボーリングコアによる断層の分布や上載層の連続性などの状況から，標高-30m付近のMIS9堆積物中で止まっていると判断される。
- 一連の正断層に伴う上載層の変位・変形は，標高-30m付近よりも深部で明瞭に認められ，それらの大きさは横坑部で観察された変位の大きさと同程度である。
- 一方，標高-30m付近より浅い場所の断層は，変位量が5cm程度以下と極めて小さく，地層の勾配からも標高-30m以浅の上載層に一連の正断層による変位・変形は認められず，また，MIS7堆積物に断層はない。
- 以上より，一連の正断層はMIS9堆積物の途中まで変位・変形を与えているものの，標高-30m付近より上位のMIS9及びMIS7の堆積物に変位・変形を与えていないと判断される。

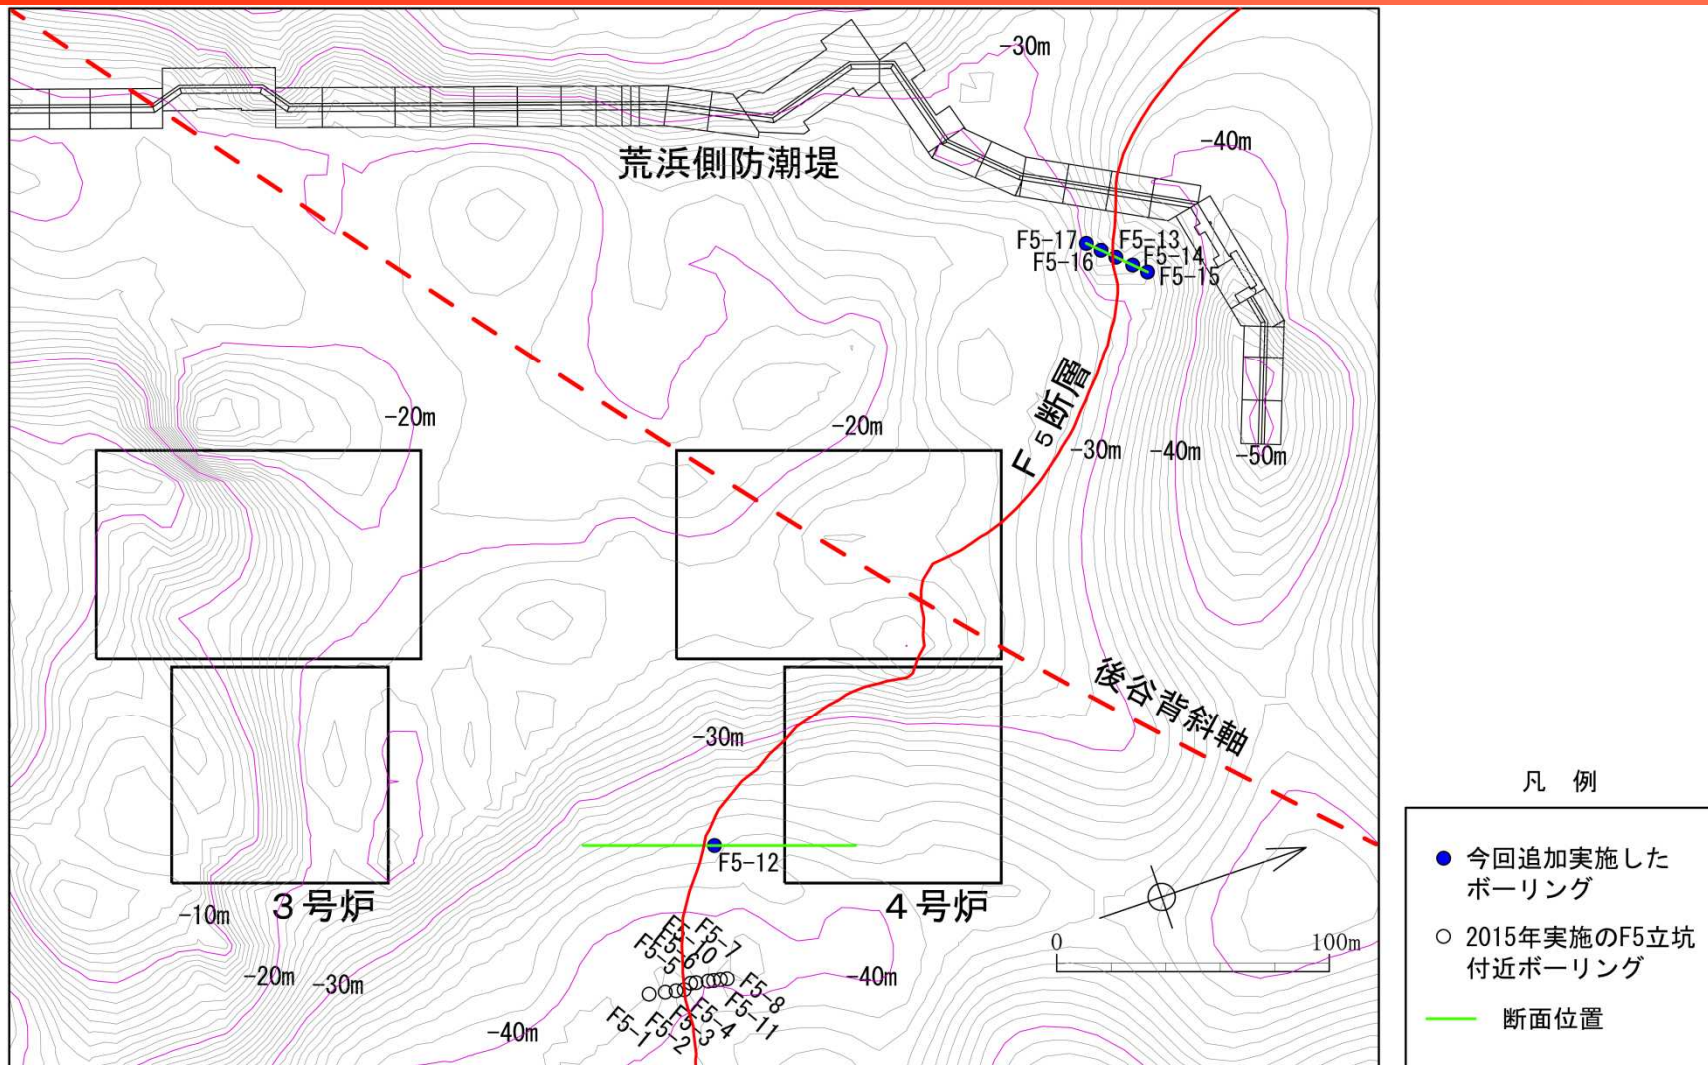
調査位置及び西山層上限等高線図

- F<sub>5</sub>断層は、荒浜側防潮堤の下に分布する。荒浜側防潮堤は、耐震重要施設に該当し、西山層に杭基礎で岩着している。
- 荒浜側防潮堤付近のF<sub>5</sub>断層の活動性を確認するため、ボーリング調査を実施した。

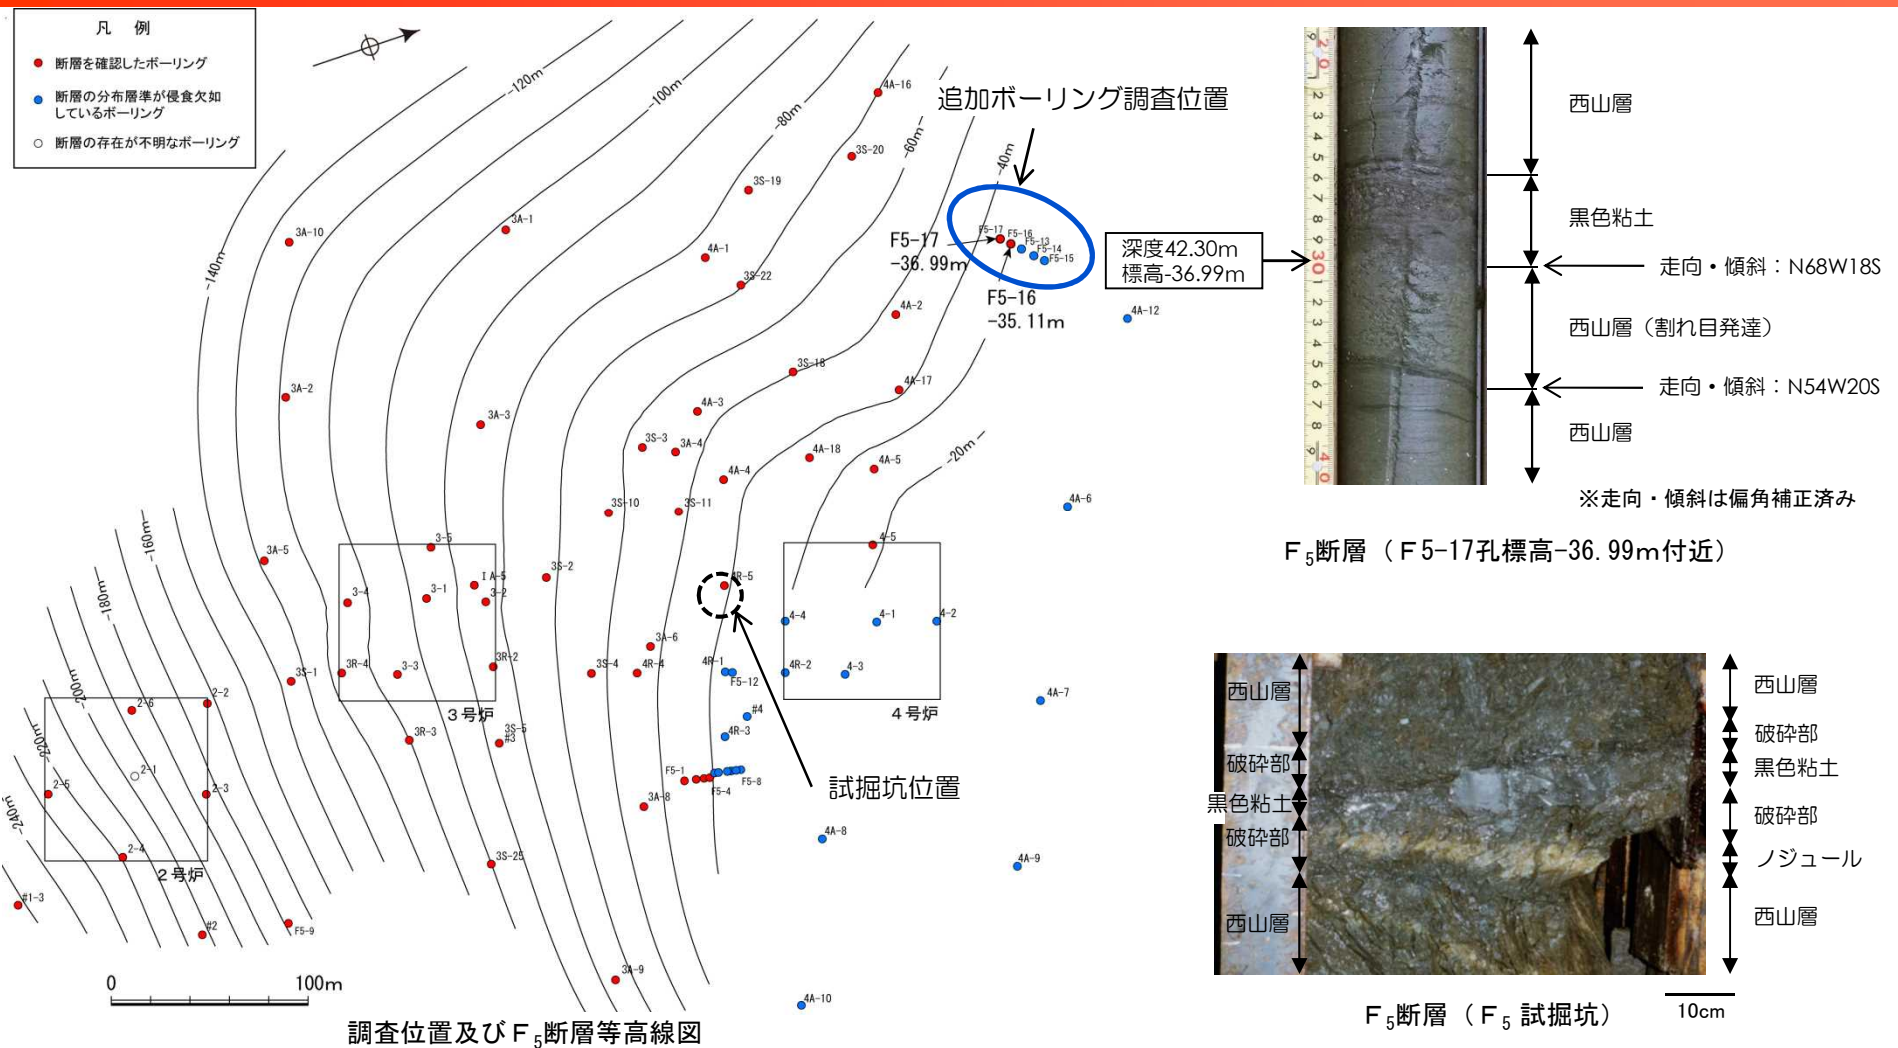
- F<sub>5</sub>断層は、F5-16孔の標高-35.1m付近及びF5-17孔の標高-37.0m付近の西山層中に分布する。
- F<sub>5</sub>断層は、黒色粘土を伴い、走向・傾斜がN68W18Sを示し層理面に平行であり、既往ボーリングデータによるF<sub>5</sub>断層等高線図と分布標高が調和的である。

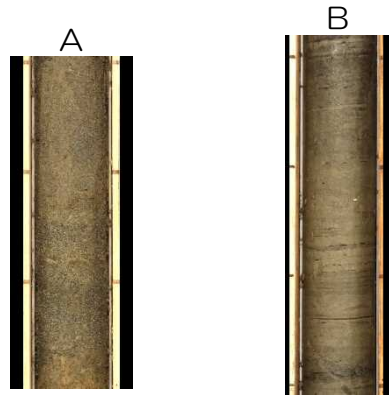
F5-13孔  
標高-28.8~-29.2m  
砂
