柏崎刈羽原子力発電所 6号及び7号炉

添付書類五に対する福島第一原子力発電所事故の
知見取り込みの考え方について

平成28年9月

東京電力ホールディングス株式会社

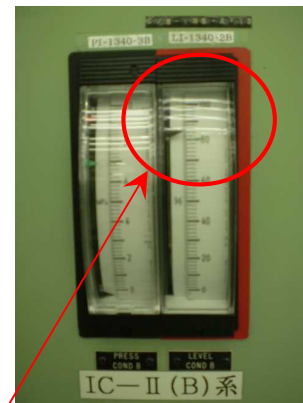
IC(A)蒸気圧力計,水位計
（後日撮影）

IC(B)蒸気圧力計,水位計
（後日撮影）

原子炉圧力を制御していたIC(A)の水位がIC(B)より低い（通常、IC水位は約80%）。津波到達後は電源喪失により指示は見えなくなった。

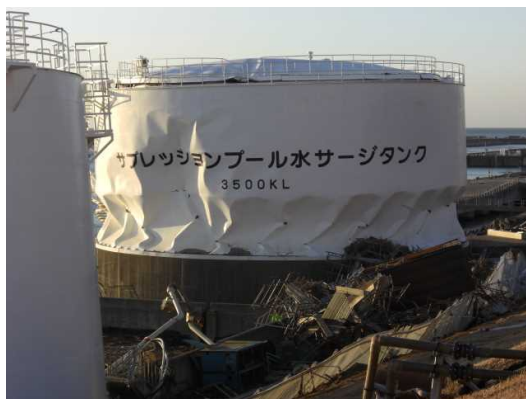
現場から避難してくる人がいなくなった後、海の方を見ると、海水が引いて普段は見えない海底が見えた。すぐに高台に避難し、海の状況を監視していると、壁のような津波が発電所に押し寄せてきた。津波は防波堤を破壊して、取水ポンプ付近まで到達。次に押し寄せた津波によって、取水ポンプは飲み込まれた。重油タンクは破壊され、重油が海に漏れ出していた。サブプレッションプール水サージタンクの側面は押し潰されて変形、海側に駐車していた車は波に飲み込まれた。海には津波で流された重油タンクが漂っていた。

津波で変形したタンク
(上の写真の右のタンクと同一)

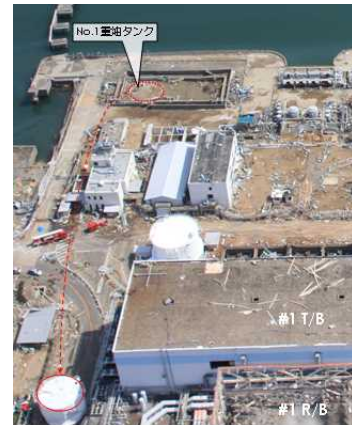
- 11日 16:00頃、正門付近の道路が崩れているとの情報が寄せられたことから、社員2名が、協力企業数名と共に構内道路の健全性確認のために、作業着、防寒着、ヘルメットを着用して徒歩で正門に向かった。正門付近を確認したところ、正門を出た辺りに崩落があったものの、車両は通行可能な状態であった。
- 正門から出て、西門までの道路を確認。来た道を引き返して構内に戻った。
- 次に、1～4号機へ向かう道路を確認するために、旧事務本館前の道路を歩いて海側へ向かったところ、重油タンクが津波で流されて道をふさぎ、通り抜けが出来ない状況であった。道を外れて建物の裏側を歩いて海側へ行き、物揚場と1～4号機の海側の道路を確認。
- 徒歩では健全性確認に時間がかかると考え、免震重要棟に戻って業務車を確保し、業務車で通行可能な道を通って海側へ向かった。海側の道路は、瓦礫等が散乱して車が1台通れる程度の状況であった。

重油タンクは、津波により1号機タービン建屋北側脇まで漂流

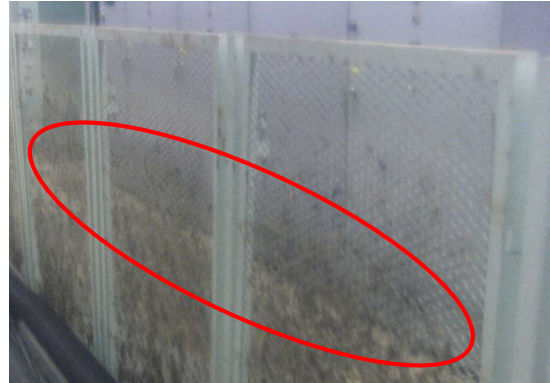
- 海側に散乱する津波の瓦礫の中を通過して、1号機タービン建屋大物搬入口から建屋内に入った。1階に設置されている6.9kV 高圧電源盤(以下、M/C)、480V 低圧電源盤(以下、P/C)を見たところ、砂や海草が付着し、1m 位の浸水跡があった。11日 18:30 頃、PHS

1号機タービン建屋1階 M/C の状況

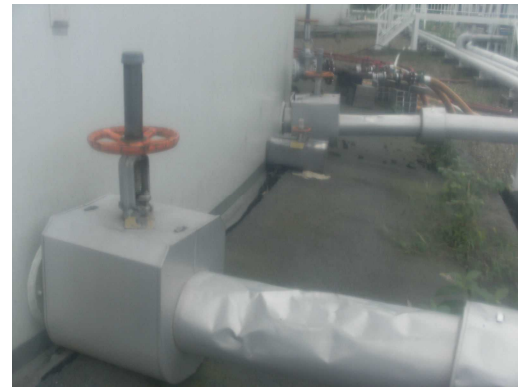
ろ過水タンク周りのタンク出口弁

〔原子炉注水に必要な FP ライン以外の出口弁は閉とした。〕

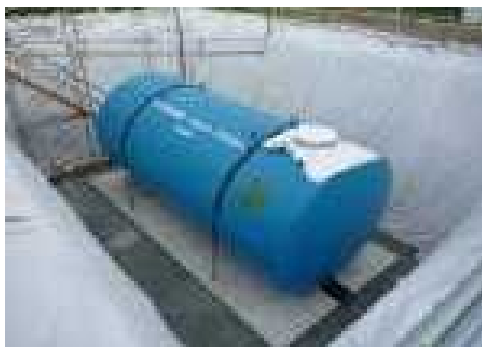
埋設の防火水槽（設置時のもの）

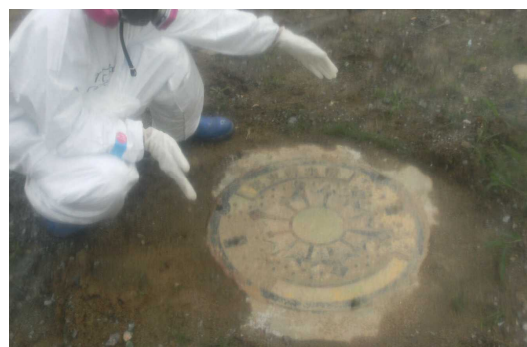
防火水槽の取水蓋

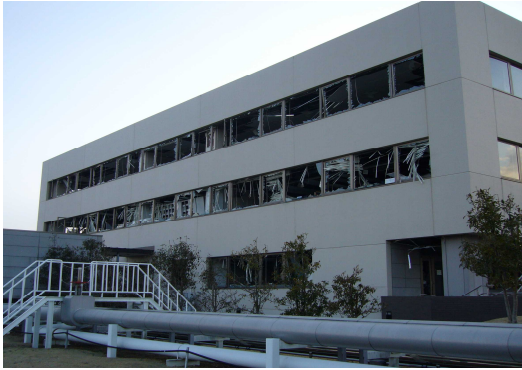
爆風により窓ガラスが割れた事務本館

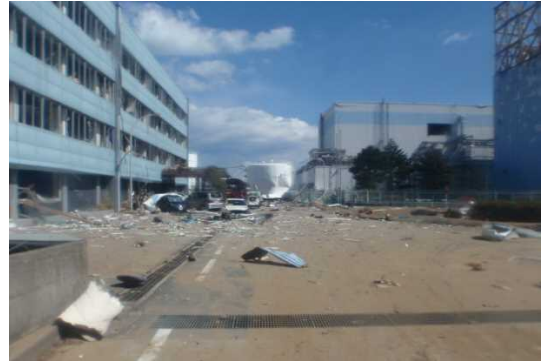
爆風により窓ガラスが割れた旧事務本館
(右端が1号機)

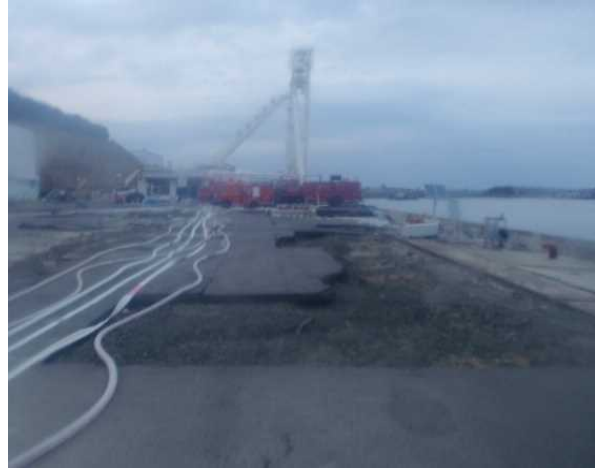
- ・ 14日 13:05, 発電所長の指示後にすぐに現場に向かい、散乱する瓦礫の影響で高い放射線量の中、現場の状況確認を実施。注水ラインは、3号機逆洗弁ピット周りの消防車及びホースが破損して使用不可能。また、水源である3号機逆洗弁ピットは爆発の瓦礫が散乱していた。
- ・ 物揚場から3号機の逆洗弁ピットに海水の補給を行っていた消防車は故障せずに運転可能であったため、その消防車を使用して物揚場から2,3号機の原子炉両方に海水を送水することとし、損傷しているホースの交換など、代替注水ラインの構築を進めた。
- ・ 14日 15:30頃に消防車を起動し、海水注入を再開した。

物揚場からの消防車による注水

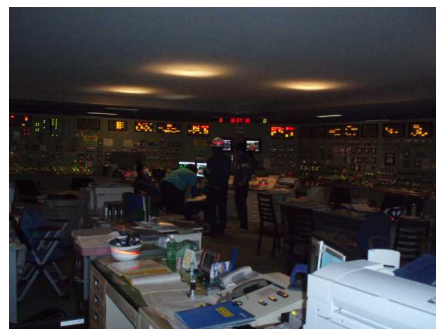
5,6号機中央制御室：5号機側
(非常灯のみ点灯している状態)

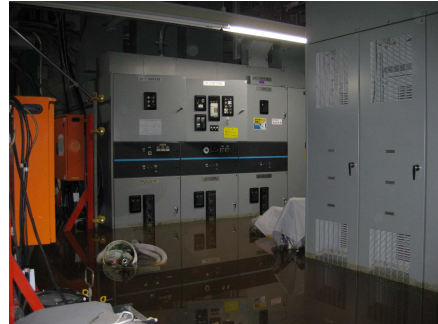
6号機電気品室の浸水状況

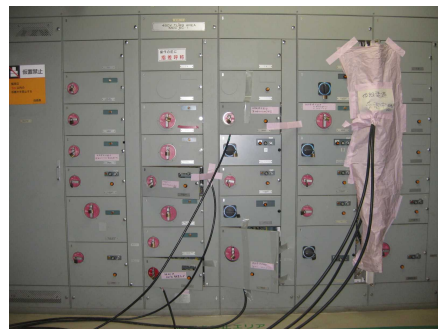
仮設電源ケーブルの接続状況
（写真は後日撮影のもの）

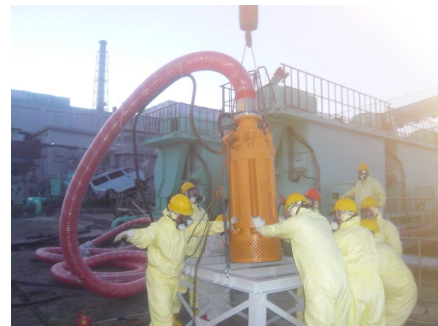
水中ポンプ設置作業の状況

- 定期検査のため5号機は停止後約2.5ヶ月、6号機は約7ヶ月を経過しており、地震時の原子炉内の崩壊熱は運転中のプラントと比較し小さい状況であった。
- 復旧班が、5号機および6号機 RHR 海水ポンプの健全性を確認した結果、使用できないことが判明。本店と協力し、一般使用品の水中ポンプを仮設で海水系配管に接続し、RHRの代替冷却海水ポンプとして復旧することの検討を開始した。
- 16日より水中ポンプ設置に関わるエリアのガラ撤去、工事用道路の整地を開始した。
18日には5号機、19日には6号機において、高圧電源車からの仮設電源ケーブルの敷設及び屋外ポンプ操作盤・仮設水中ポンプの設置が完了し、19日1:55に5号機、同日21:26に6号機の仮設 RHR 海水ポンプを起動した。
- 5号機 RHR ポンプはタービン建屋地下の5号機高圧電源盤（M/C）が津波の浸水により本設での電源供給は不可であったため、18日に6号機高圧電源盤（M/C）より仮設電源ケーブルを約二百メートル敷設し、5号機 RHR ポンプへ直接電源を供給した。
- なお、6号機 RHR ポンプは6号機 DG から高圧電源盤（M/C）の負荷であり電源は供給できていた。
- RHR ポンプおよび RHR 海水ポンプの復旧により、5号機および6号機の除熱機能1系列は使用可能となったことから、RHRの系統構成の切替えにより原子炉と使用済燃料プールを交互に冷却することとした。
- 使用済燃料プール水の温度が低下した後、RHRの系統構成を切替え、原子炉の冷却に移行。原子炉水温度100℃未満に低下し、原子炉冷温停止（20日14:30 5号機、

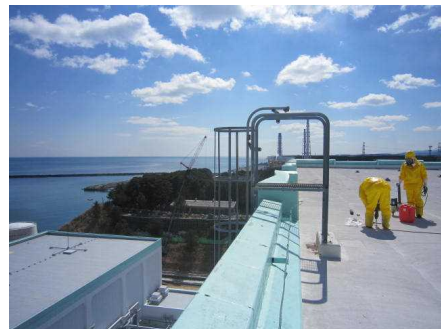
屋上での作業状況

- ・ 地震発生以降、原子炉および使用済燃料プールの水位は維持されており、水素ガスが発生する状況ではなかった。しかしながら、余震により、注水機能や除熱機能が失われるリスクもあることから、念のため、発電所緊急時対策本部にて、水素ガス滞留防止策を検討し、18日に5号機および6号機原子炉建屋の屋根（コンクリート）にボーリングマシンを使用し3ヶ所の孔あけ（直径約3.5センチから約7センチ）を実施することとした。
- ・ 作業は18日早朝より開始し、社員4名と協力企業作業員4名が「全面マスク+チャコールフィルター+カバーオール」を装備し、原子炉建屋屋上に上り、5号機および6号機合わせて約11時間の作業を実施した（13:30に5号機完了、17:00に6号機完了）。
