2号機原子炉建屋(管理区域)防火壁貫通部の防火処置未実施について

柏崎刈羽原子力発電所における防火壁貫通部に係る点検計画について

2017年7月21日
東京電力ホールディングス株式会社
柏崎刈羽原子力発電所

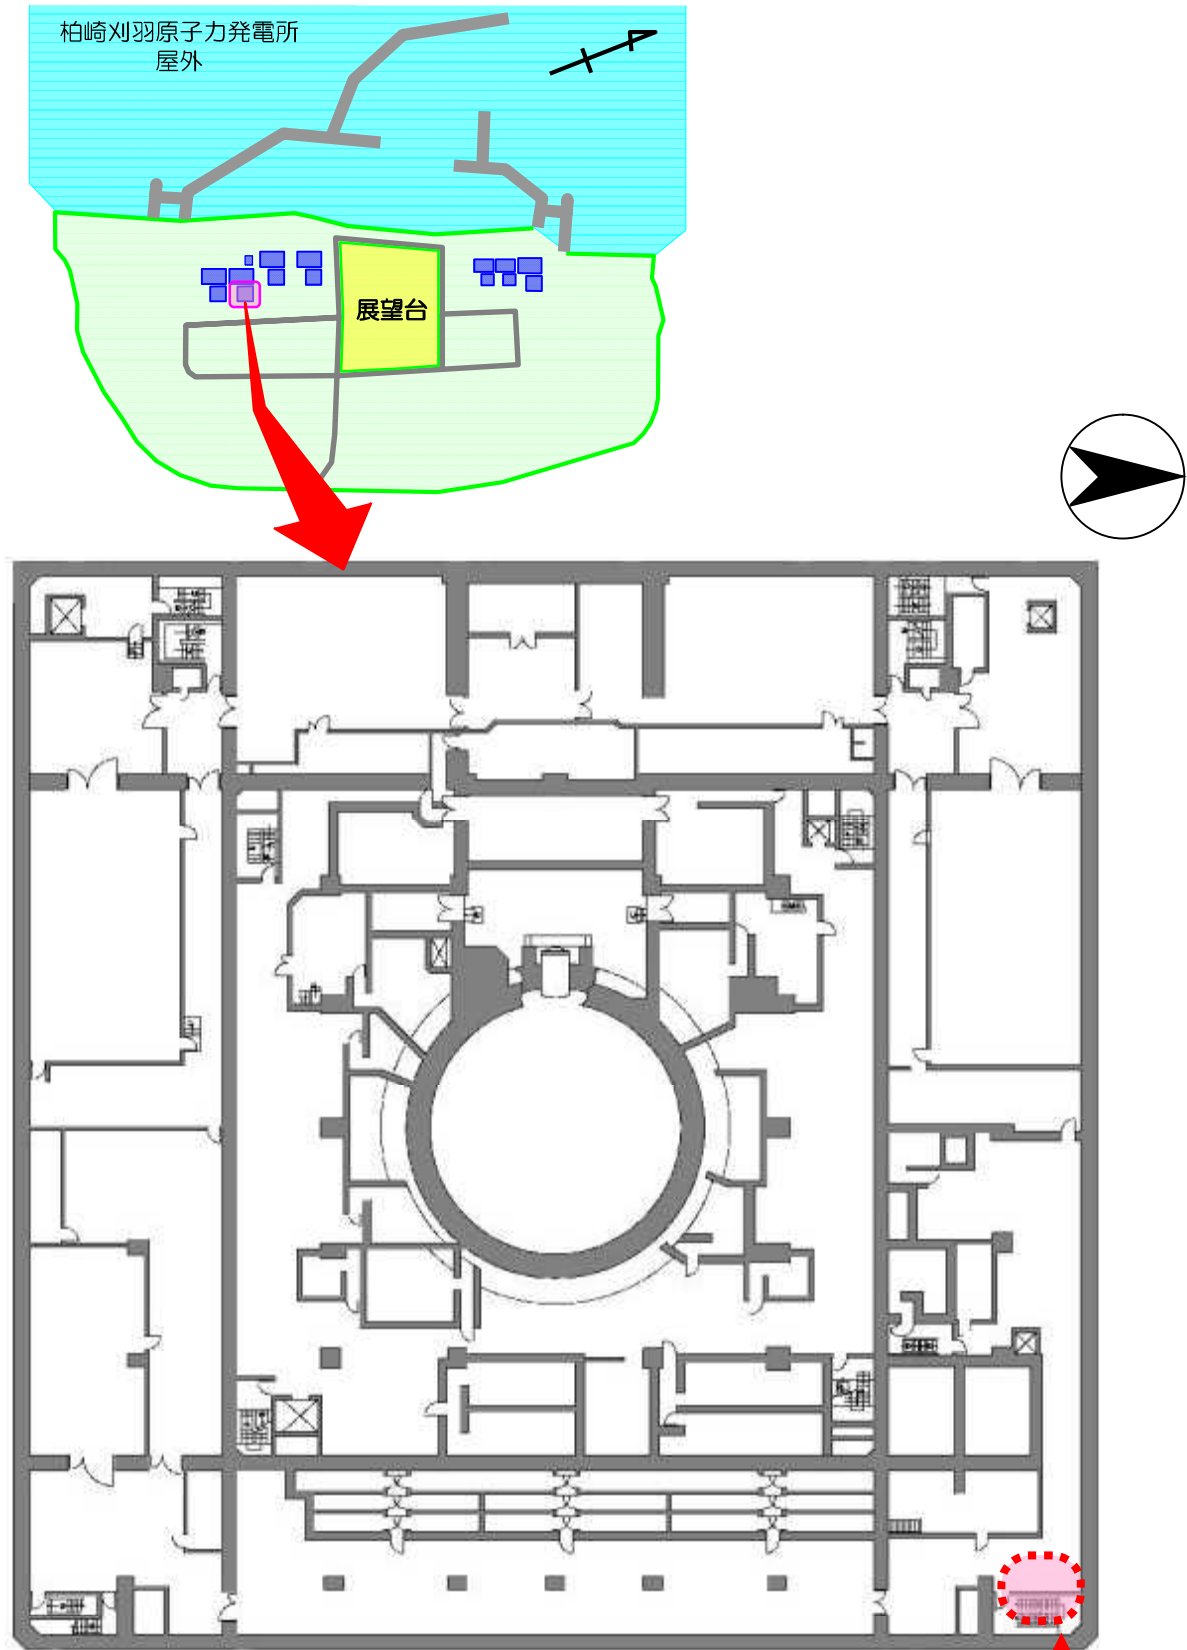
柏崎刈羽原子力発電所2号機 原子炉建屋 地下1階

発生場所

(北東側階段室および廊下)

2号機において、防火区画として設定している壁の貫通部に対して、防火処置が施されていない箇所が計2箇所あることを確認しました。

上記については、2017年7月19日にモルタルにて補修を行い、防火処置を完了しました。

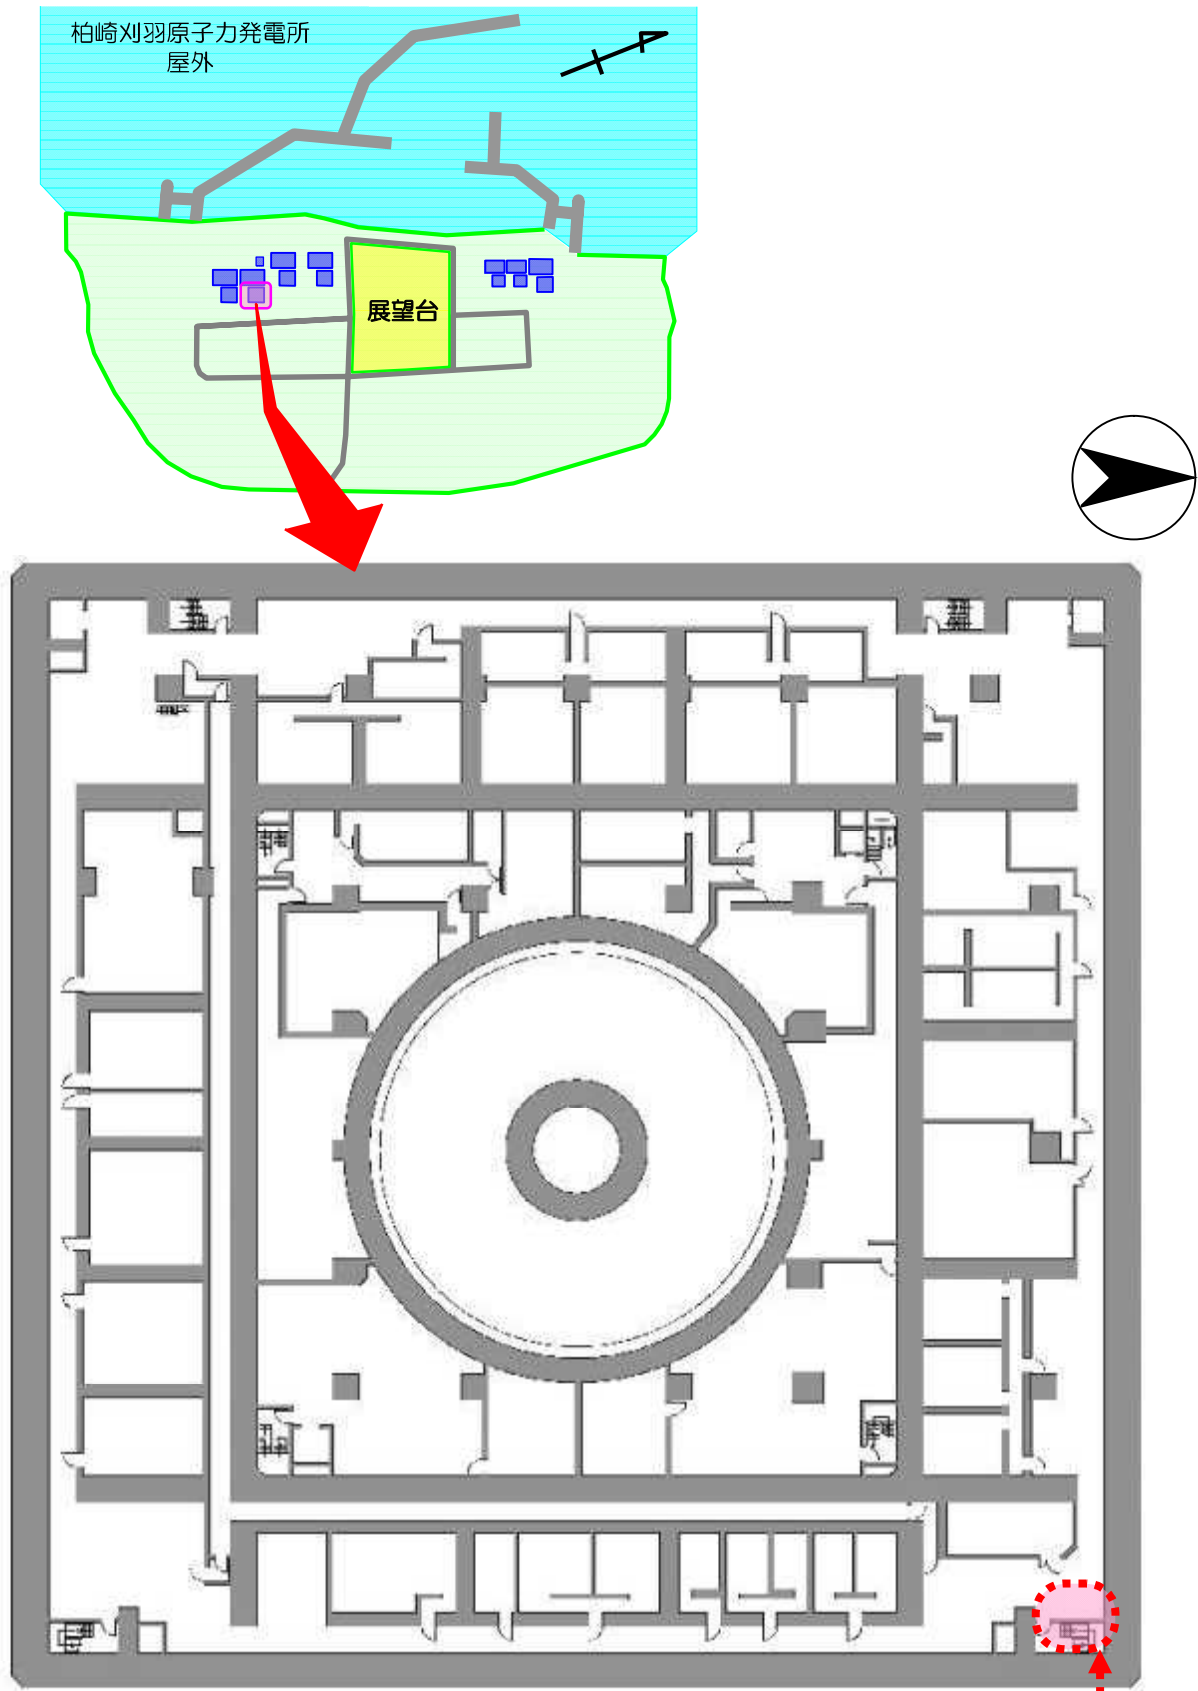
柏崎刈羽原子力発電所2号機 原子炉建屋 地下5階

発生場所
(北東側階段室および廊下)
