福島第一 1～3号機 原子炉格納容器内部調査について

2018年1月12日

東京電力ホールディングス株式会社

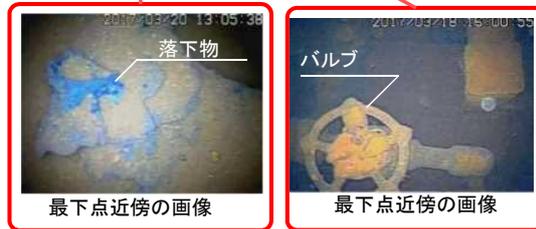
原子炉格納容器底部近傍の状況

- 1階グレーチング上からカメラ・線量計を吊り下ろし、ペDESTAL地下階開口部近くの原子炉格納容器底部の状況を調査。確認にされた範囲では、機器に損傷は確認されなかった。また、格納容器床面から高い位置に堆積物があることを確認。底部に近づくほど線量が上昇する傾向を確認。

注：設計上のグレーチング面と床面の距離から計測ユニットのケーブル送りだし量を引いて算出しており、正確な床面からの距離は今後、得られた画像データを元に評価を行う。

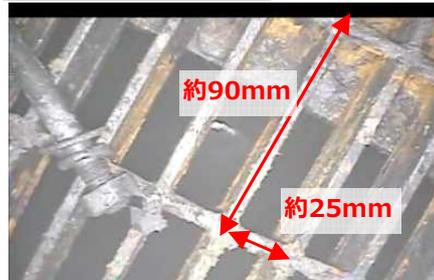
① グレーチング上部

・グレーチング上部に脱落したと思われるボルトあり

- ・ PCV内全体に湯気があり、内部構造物表面が湿っている状況。
- ・ 確認できた範囲で大きな損傷等は見られなかったがグレーチング上に脱落したと思われるボルト（使用箇所不明）を確認。

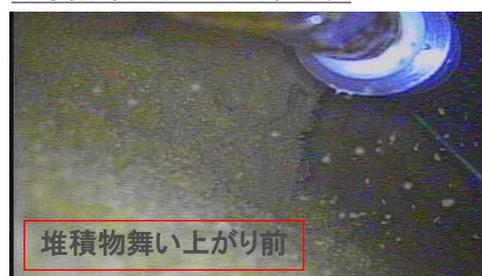
地下階滞留水の混濁状況

- ペDESTAL外調査実施後、常設監視計器を再設置した際に、地下階滞留水中に堆積物が多いことを確認。

- 前回のPCV内部調査(2015年4月)後、常設監視計器を再設置した際にPCV滞留水中に堆積物（浮遊物）の舞い上がりが確認された。
- 堆積物に対して、簡易蛍光X線分析とGe半導体検出器によるγ線核種分析を実施。
- 堆積物の成分は炉内構造物や保温材等に使用されるステンレス鋼に含まれるFeやNi等に加え、Uの特性X線のエネルギーピークが確認された。
- 構外に搬出して詳細分析中。

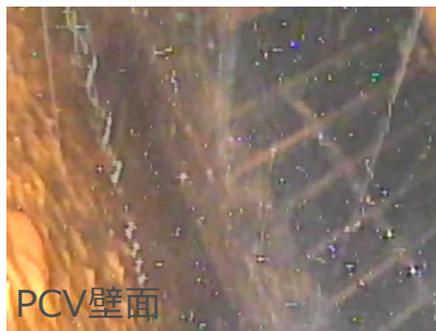
① グレーチング上部

- PCV内上部から多量の水滴が滴下していたことから視界が非常に悪い。
- 想定より水位が低かったことから水面まで内視鏡及び熱電対が届かず、2nd entryをすぐ実施し、水位の確認を行った。

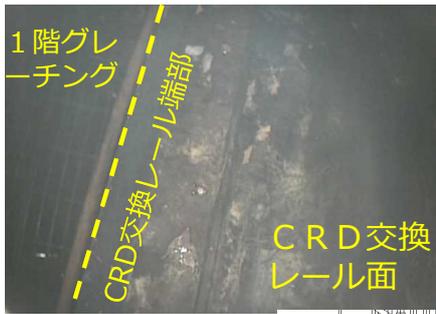
① レール上堆積物

雰囲気線量※
①	約24Sv/h
②	約30Sv/h
③	約36Sv/h

- CRDレール上の堆積物があったものの、ペDESTAL開口部近傍まで調査することができた。
- PCV内の線量率を図ったところ、ペDESTALに近づいても急激な線量上昇が無かったことから、燃料デブリはペDESTAL開口部近傍には無いものと考えられる。

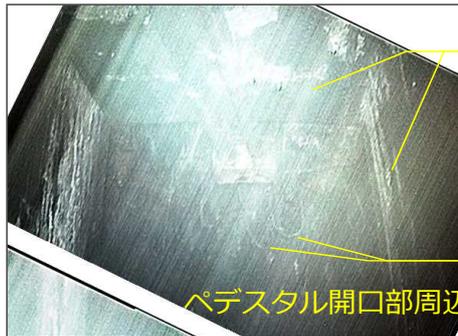
③ ペDESTAL開口部

ペDESTAL開口部壁面
PIPケーブルと推定
ペDESTAL開口部周辺

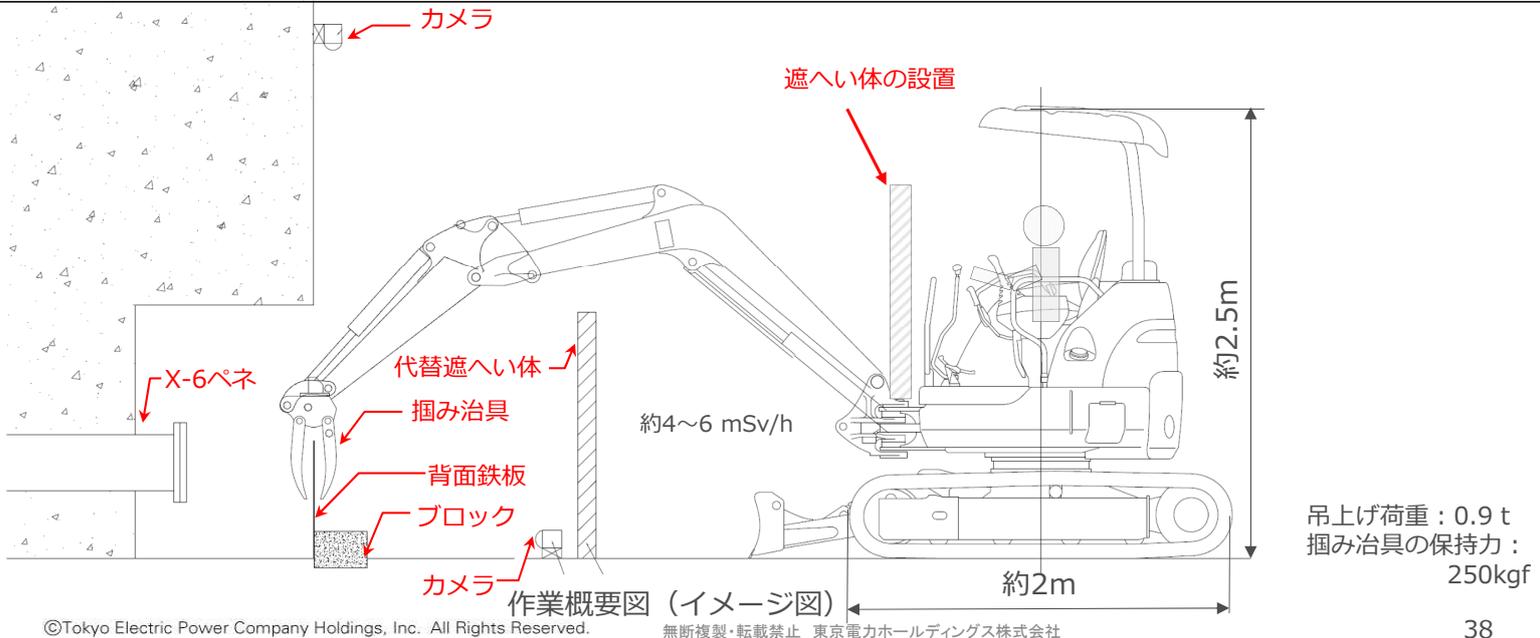
- 2015年8月に実施予定であった2号機PCV内部調査(ペDESTAL内調査)に向け、X-6ペネ(格納容器内外の貫通口)前のブロック撤去を6月11日より開始。
- 6月26日、135個中128個のブロックが撤去できた時点で、ブロック後列の最下段の一行(計7個)が撤去できない事象が発生。その後、ブロック撤去装置で実施可能な手段を講じたが撤去できなかったことから、7月8日に作業を一時中断。
- 早期のブロック撤去に向け、小型重機を使用したブロック撤去作業を実施(参考2-6参照)。

- (1) 掴み治具を用いて背面鉄板をゆすり、取り外す(ブロックを掴むためのスペースを確保するため)。
 - ※ブロック隙間等に錆除去剤を塗付し、ブロックと背面鉄板の固着の緩和を行う。(錆除去剤は非危険物)
- (2) 背面鉄板取り外し後、ブロックをゆすり、取り外す。
- (3)(1,2)により撤去できない場合、以下の工法も適用し、ブロック固着の緩和を行う。
 - ・ 小型重機の治具を交換し、ブロック加振や破碎を行う。
 - ・ 小型重機以外の固着緩和工法として、加振機によるブロックの固着緩和を行う。

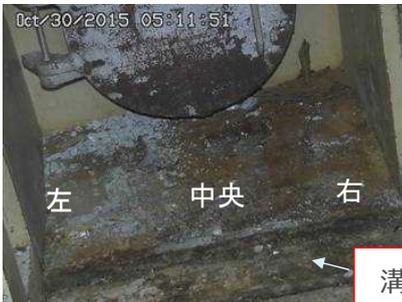
①溶出物かき取り前

- X-6ペネからの溶出物は、スコップと掃除機により除去完了。汚れてはいるものの床面露出。
- ペネ左側から中央部では線量低下はみられるが、ペネ右側や、溝部については線量低下はしていない状況。
- なお、X-6ペネフランジ下部の床面に滲みがあることを確認。また、フランジ下部付近の吸引作業時、掃除機の柄にフランジ溶出物が付着。付着物は粘性のある泥のような状態。

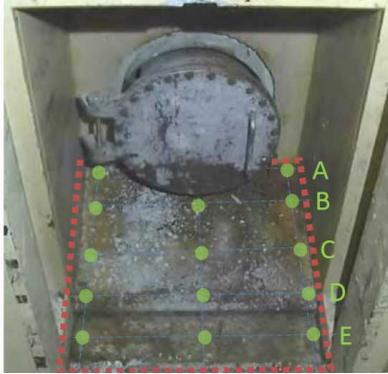
- 溶出物除去により、左～中は線量が低減している傾向。
- スチーム洗浄後は、線量が増加している箇所と減少している箇所を確認。
- 化学除染後、全ての測定点において線量レンジ内 (<12Sv/h) 内に線量が減少。また、スチーム洗浄で上昇した箇所も溶出物撤去後に近い線量まで減少。
- 床面研削(5回)以降、更なる研削を実施したところ、ダストが上昇したため、研削を中断。研削後の汚染除去のため、線量低減実績のある化学除染を実施。
- 床面研削以降は、部分的な線量低下は見られたものの、全体的な低下は確認できなかった。

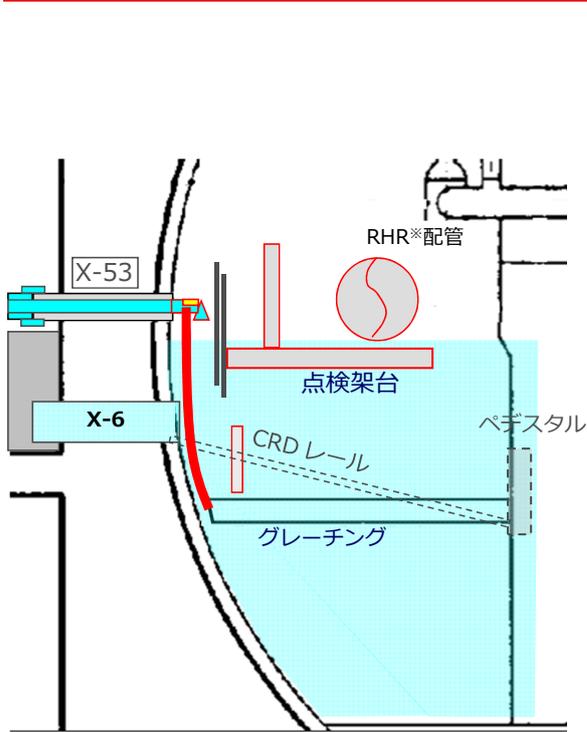
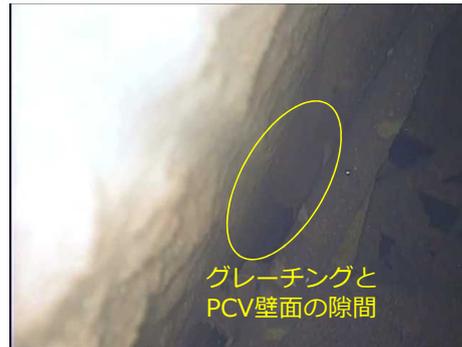
PCV内雰囲気
温度	約26~27℃
線量	約1Sv/h
水位	約6.3m

- ・ 確認できた範囲で大きな損傷等は見られなかった。
- ・ グレーチングとPCV壁面の間が狭く堆積物があり、カメラが底部へ到達できなかった。

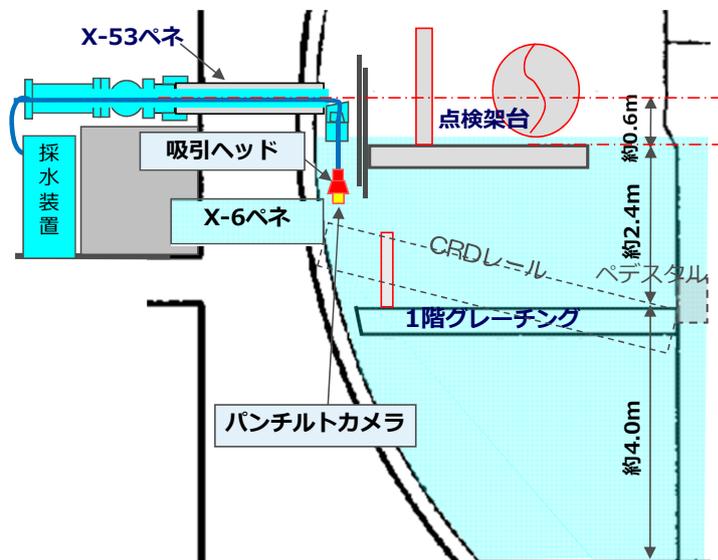
- PCV内滞留水の水面近傍 (約0.1m下) と水面から約0.7m下の2箇所、各800mlの滞留水を採取した。

- PCV滞留水の水質結果から、現時点ではPCVは厳しい腐食環境でなく、腐食性は低い状態である。
- 放射能濃度等のデータについては、PCV内での線源位置、核種移動挙動の検討に活用する。

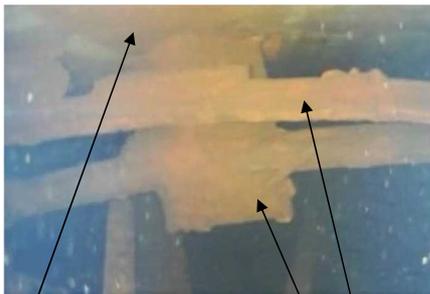
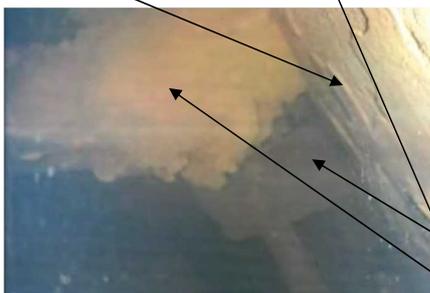
撮影エリアB2 <カメラ向き：下方>

- プラットフォーム回転レール及び回転レールブラケットが残存
- 回転レールブラケット上に堆積物を確認

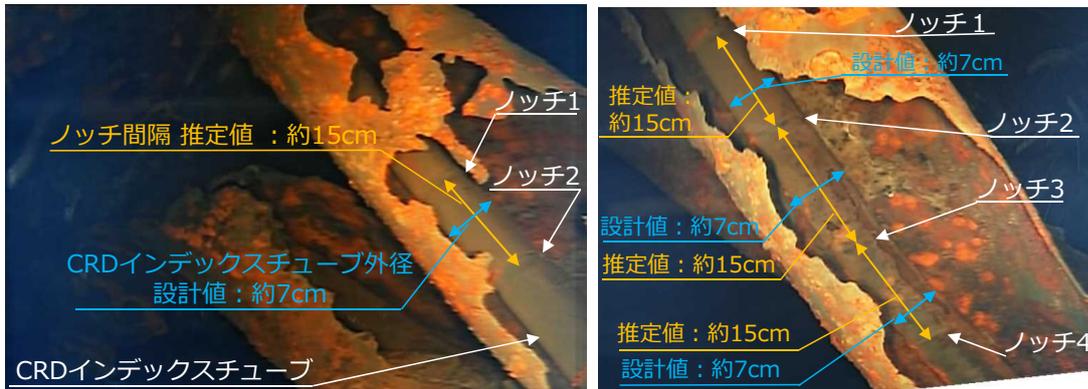
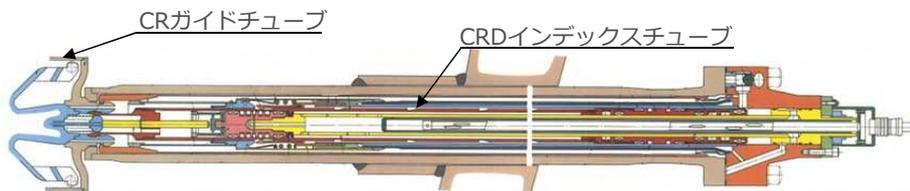
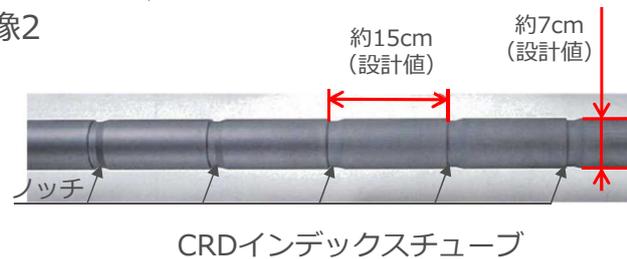
□ 画像1, 2それぞれのノッチ間隔ごとに、CRDインデックスチューブ外径 約7cm (設計値) を基準として、ノッチ間隔を画像から推定した結果、下表の通り各ノッチ間隔ごとの推定値がいずれも設計値 約15cmと概ね一致しており、ノッチ間隔は一定であることからCRDインデックスチューブであると推定される

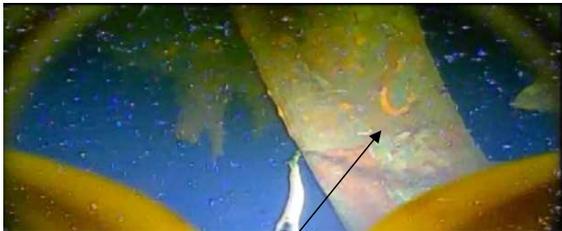
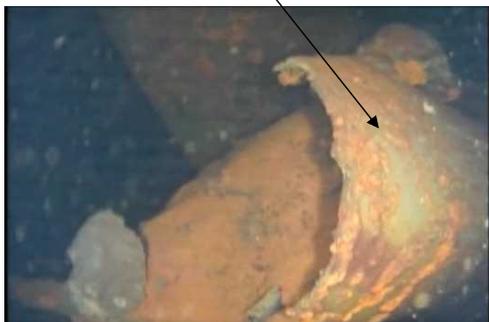
□ 外観からCRガイドチューブと推定されるが、寸法推定はできず特定には至っていない

円筒状の構造物

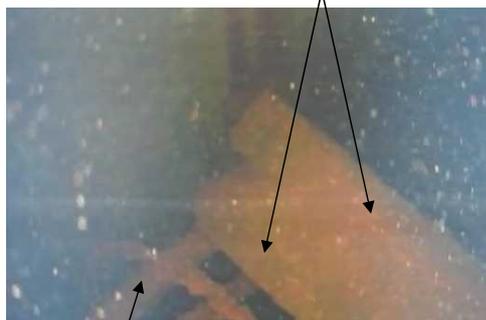
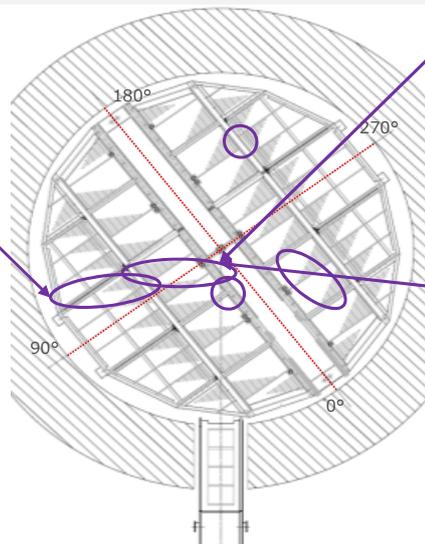
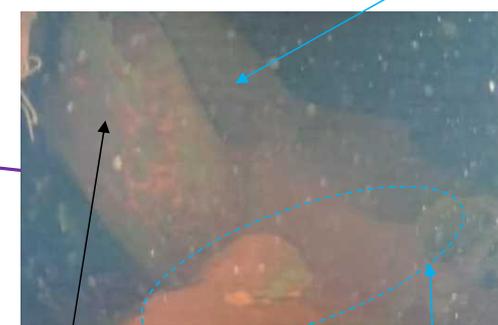
□ 外観からCRガイドチューブと推定されるが、寸法推定ができなかった構造物については、特定には至っていない

堆積物に埋まる円筒状の構造物

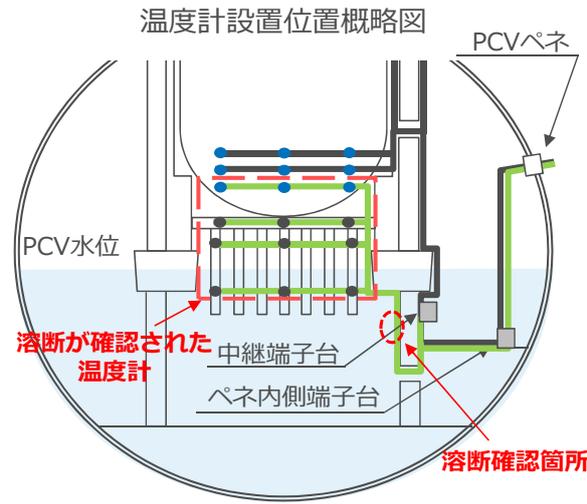
- 欠損が確認された箇所の温度計ケーブルは、シースおよび素線が金属で構成されており融点は1,000℃以上である。
- RPV底部から落下してきた**高温の溶融物が付着したこと**によりケーブルが溶断したものと推定
- 今回、**溶断が確認されたペDESTAL内ルートの温度計 (12本)** は、ケーブルが溶断しておりRPV底部温度の計測は出来ないことから、「故障」と判断する。

- 3号機は減圧後に圧力容器が破損したものと推定しており、ペDESTAL外側の温度計のケーブル等が設置されている高さにおいて、溶融した燃料が飛散し高温（1,000℃以上）に至った可能性は低いものと考えられることから、ペDESTAL外ルートでの温度計が溶断していないものと考えている。

- 今後、更なる確認として、温度計回路の抵抗測定および、これまでのRPV・PCV温度計測データを整理し、確認を行っていく。
- また、PCV内部調査等を踏まえ、今後の冷却状態の確認手段について、検討を行っていく。

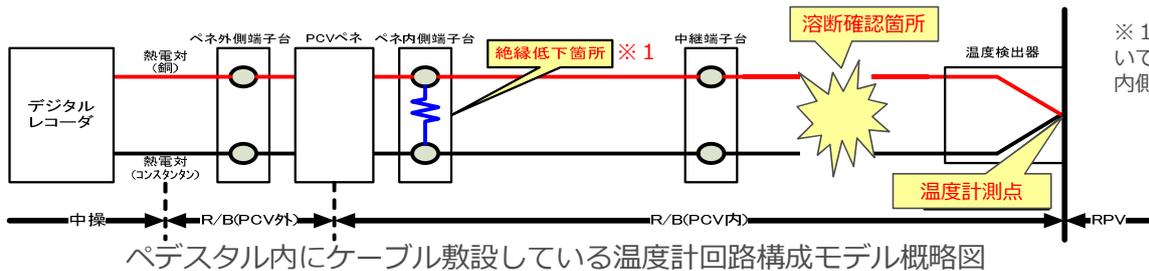
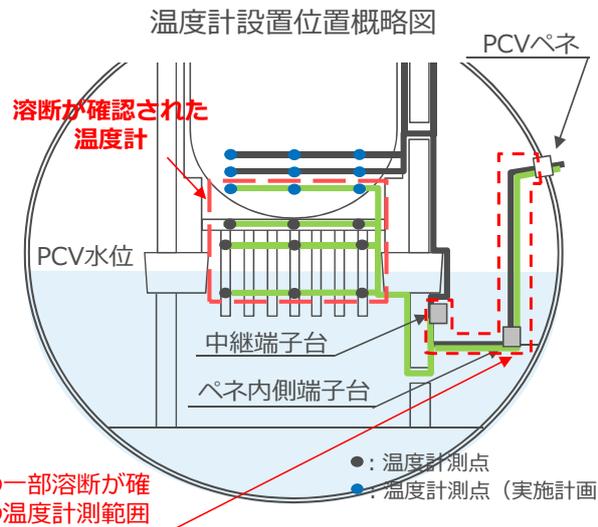
- 温度回路は熱電対式であり、銅・コンスタンの素線が、閉回路でなければ計測はできない。ケーブルの断断が確認されたことから、RPV（温度計測点）の温度計測は出来ない。
- 事故の影響により、PCV内において絶縁低下していることを確認している。その絶縁低下で熱電対回路が構成されるため、絶縁低下箇所の温度を計測することとなる。
 = PCV内温度※2を計測している。

※2 ケーブルの一部断断が確認された温度計の温度計測範囲
