東海第二発電所
設置変更許可申請の審査資料における
燃料有効長頂部の寸法値に係る
対策及び水平展開について

平成30年3月5日
日本原子力発電株式会社

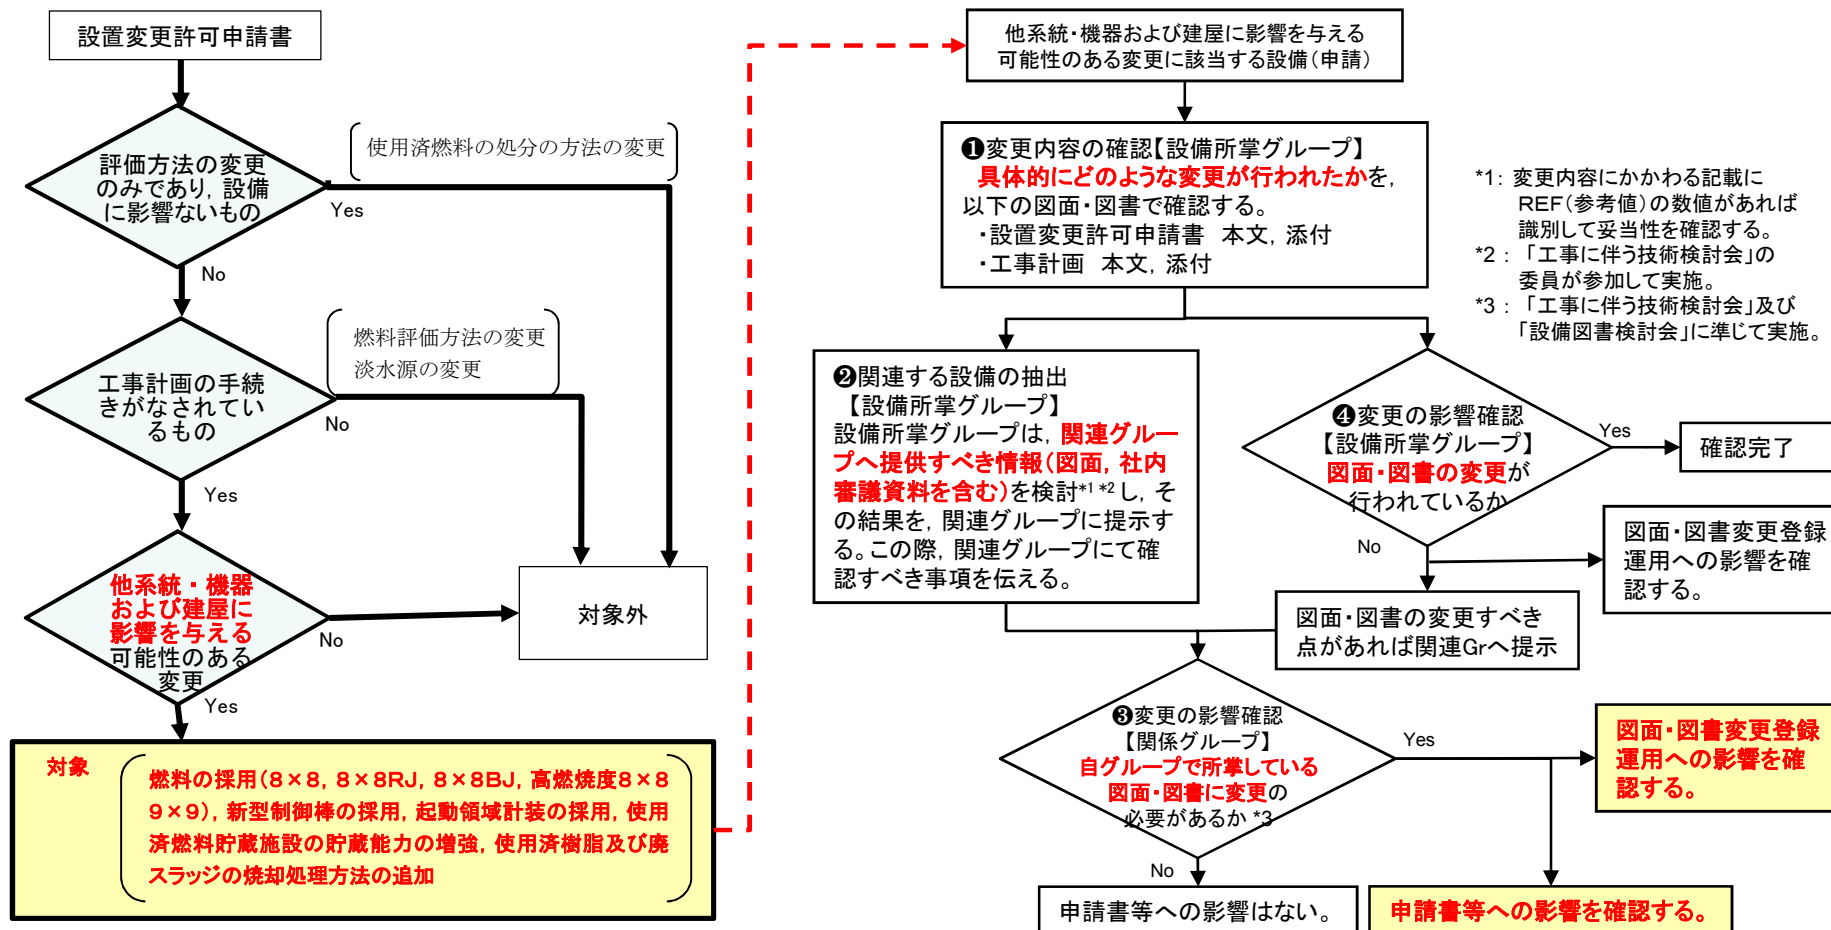
関連する図面(図書を含む)に2つの異なる数値が存在する可能性が生じるのは設備変更に伴う図面改正の手続きのとき

過去の設置変更許可の手続きにおいて、当該設備の他の系統・設備・建屋に影響のある事案を抽出

適切に変更手続きを行っているか

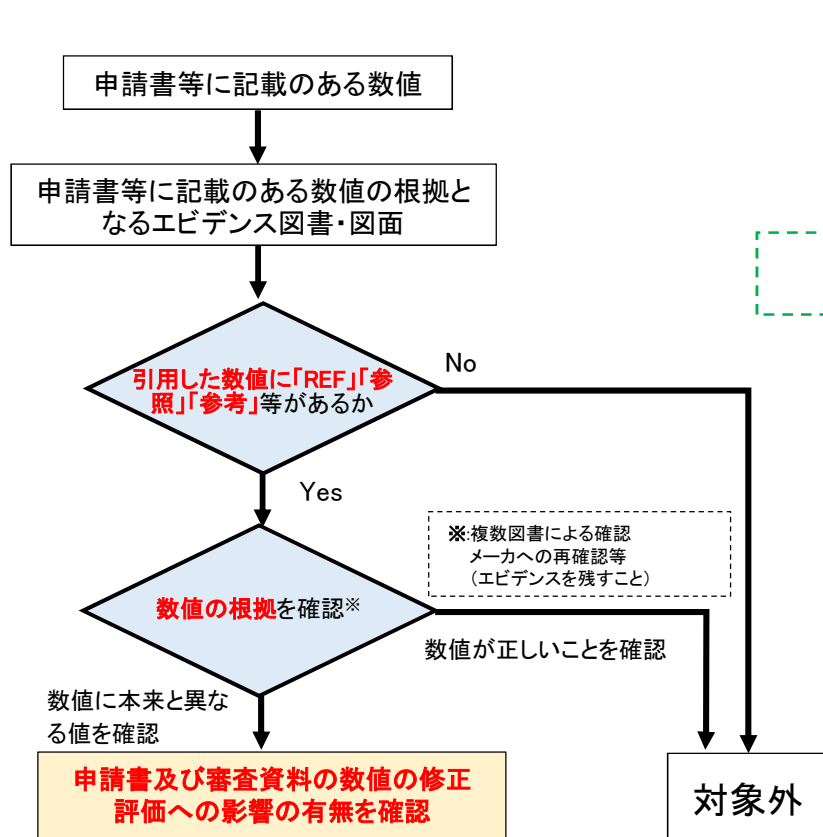
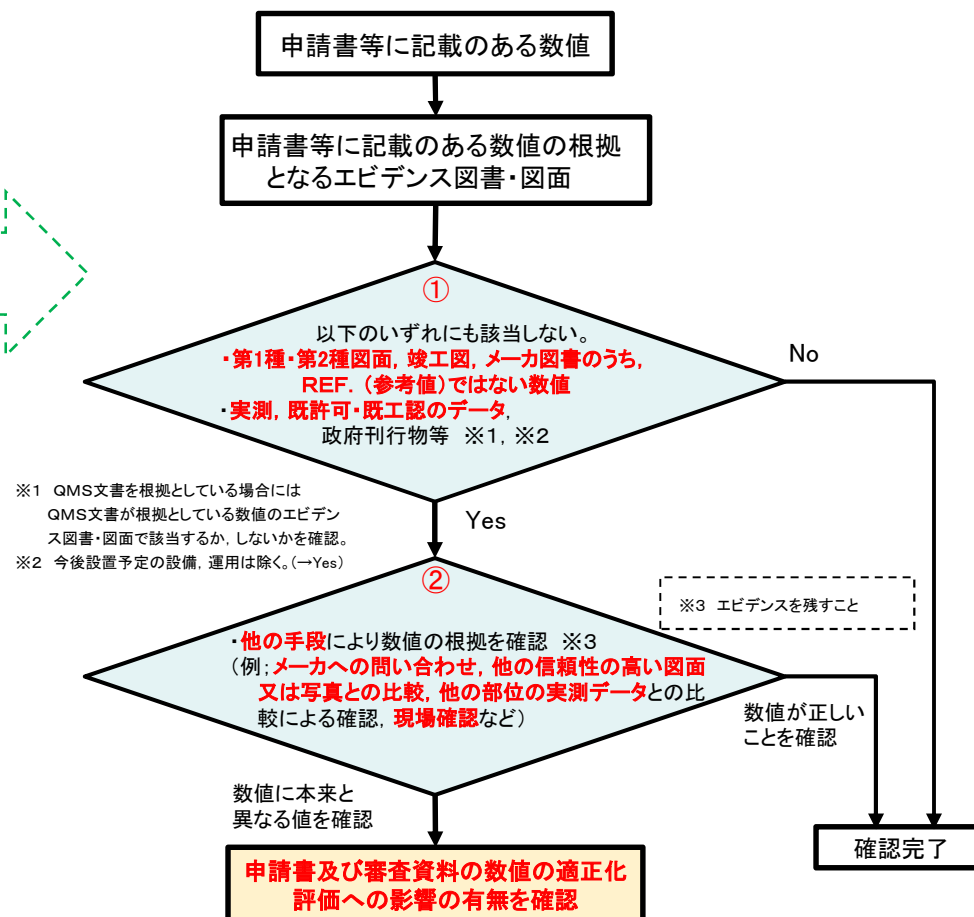
申請書等に記載されている数値について、図面等のREF. (参考値)からの引用の有無を確認し、REF. (参考値)からの引用であれば、その数値の妥当性を確認する。

数値が非常時運転手順書の図から引用されており、申請書等に記載のある数値全般の信頼性を確保するため、その数値の根拠を確認することとした。
