東海第二発電所
設置変更許可申請の審査資料における
燃料有効長頂部の寸法値に係る
対策及び水平展開について

平成30年3月6日
日本原子力発電株式会社

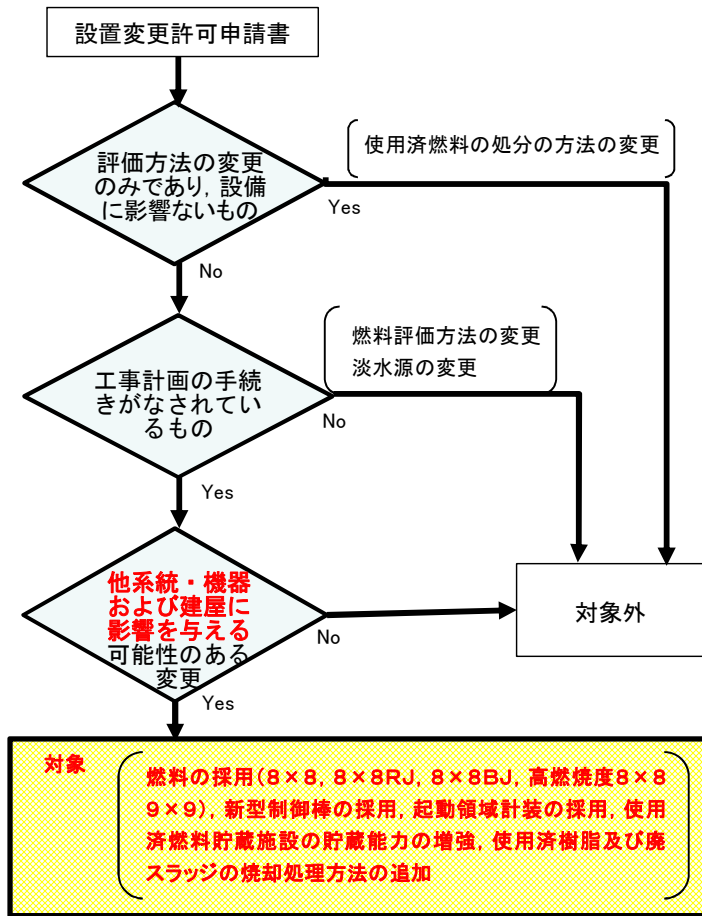
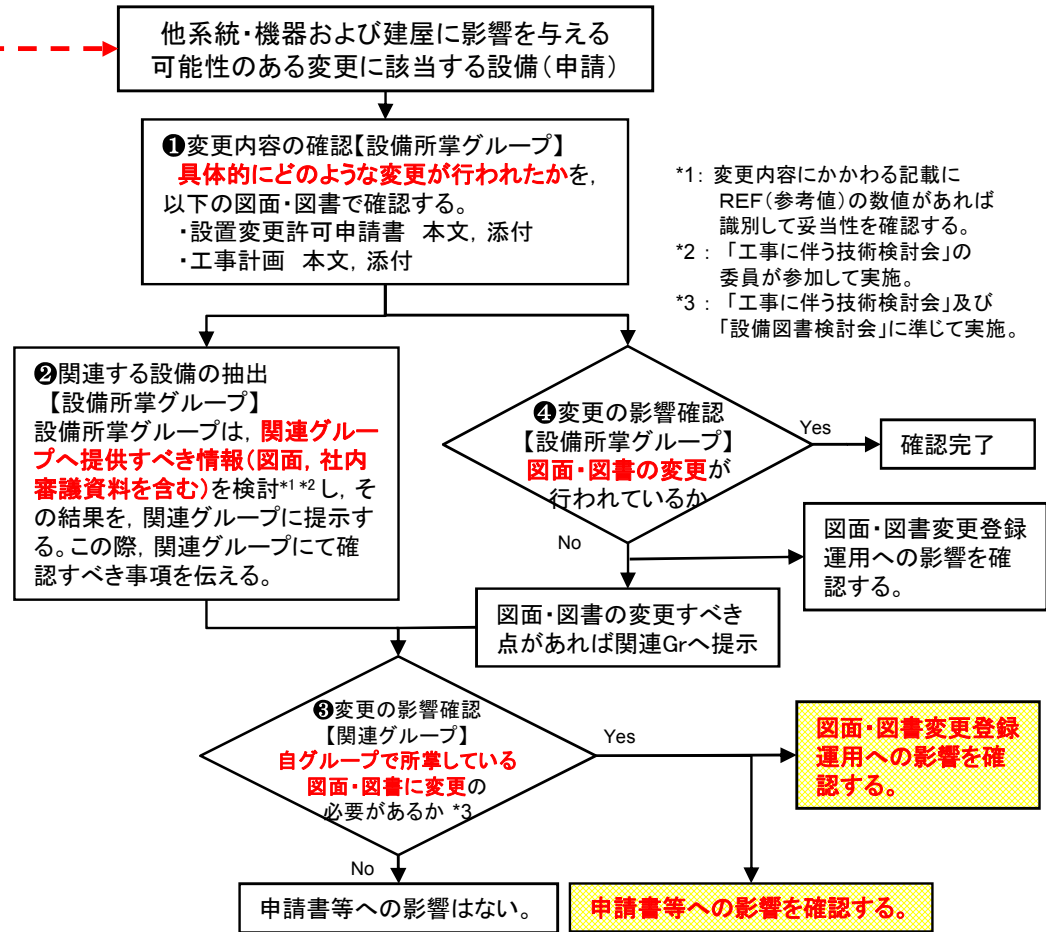
関連する図面(図書を含む)に2つの異なる数値が存在する可能性が生じるのは設備変更に伴う図面改正の手続きのとき

過去の設置変更許可の手続きにおいて、当該設備の他の系統・設備・建屋に影響のある事案を抽出

適切に変更手続きを行っているか

*1: 変更内容にかかわる記載に REF(参考値)の数値があれば識別して妥当性を確認する。
*2: 「工事に伴う技術検討会」の委員が参加して実施。
*3: 「工事に伴う技術検討会」及び「設備図書検討会」に準じて実施。

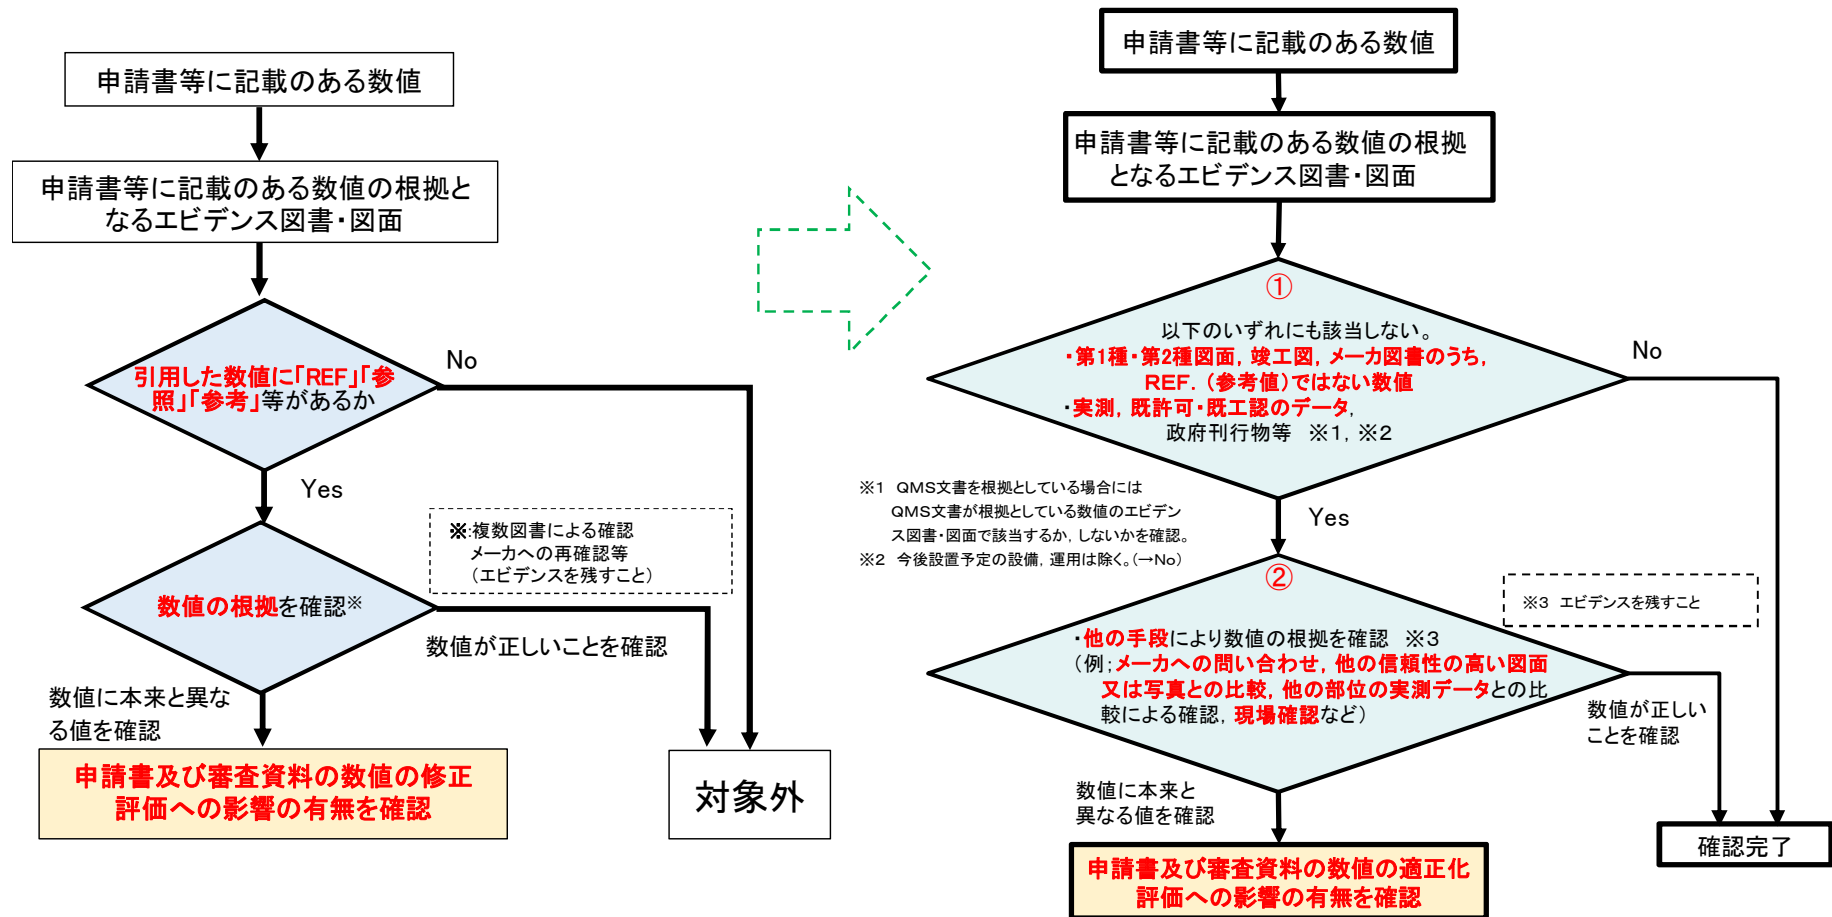
申請書等に記載されている数値について、図面等のREF. (参考値)からの引用の有無を確認し、REF. (参考値)からの引用であれば、その数値の妥当性を確認する。

数値のエビデンス図書が非常時運転手順書Ⅱの図から引用されており、申請書等に記載のある数値全般の信頼性を確保するため、その数値の根拠を確認することとした。
