東海第二発電所 工事計画認可申請に係る論点整理について(コメント回答)

**【論点17】ブローアウトパネル及び関連設備の必要機能と確認方法
ブローアウトパネル閉止装置の不具合の対応について**

平成30年7月9日

日本原子力発電株式会社

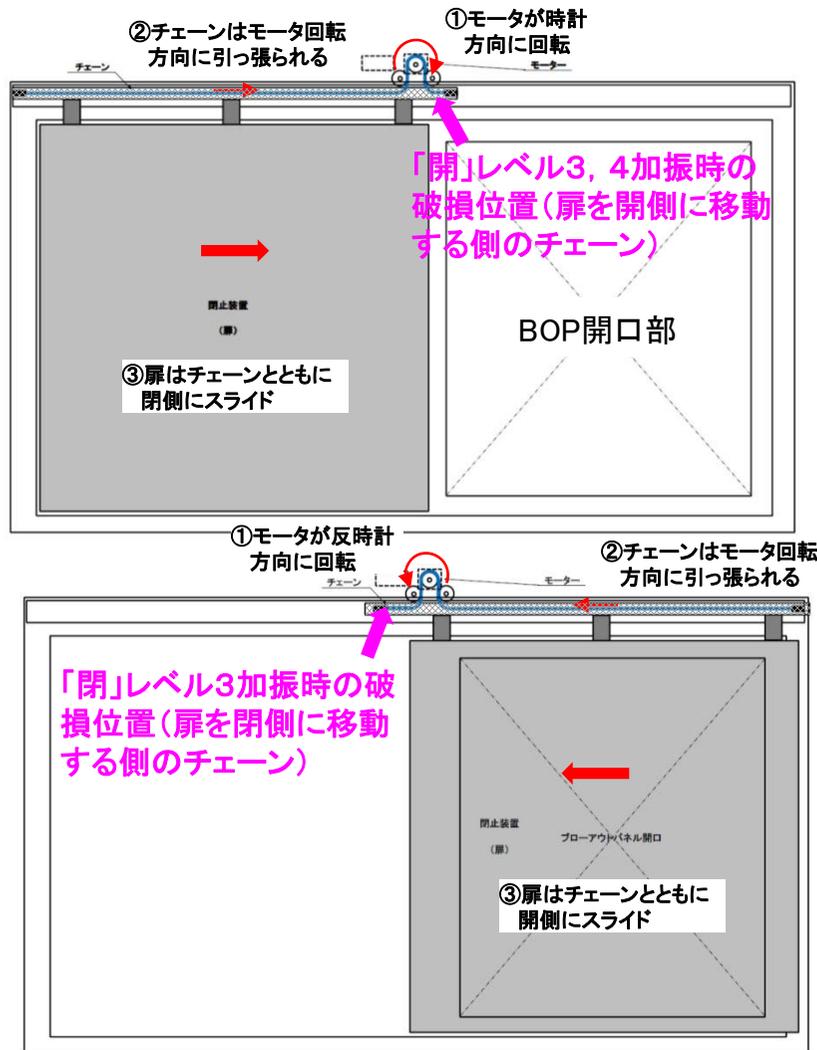
扉開閉のメカニズム

◆チェーンの一部が破損する不具合を確認。破損箇所は、扉全開又は全閉時にガイド用歯車(スプロケット)とのチェーン端部までの距離が短尺側(全開時には開放側, 全閉時には閉止側のチェーン)であった。

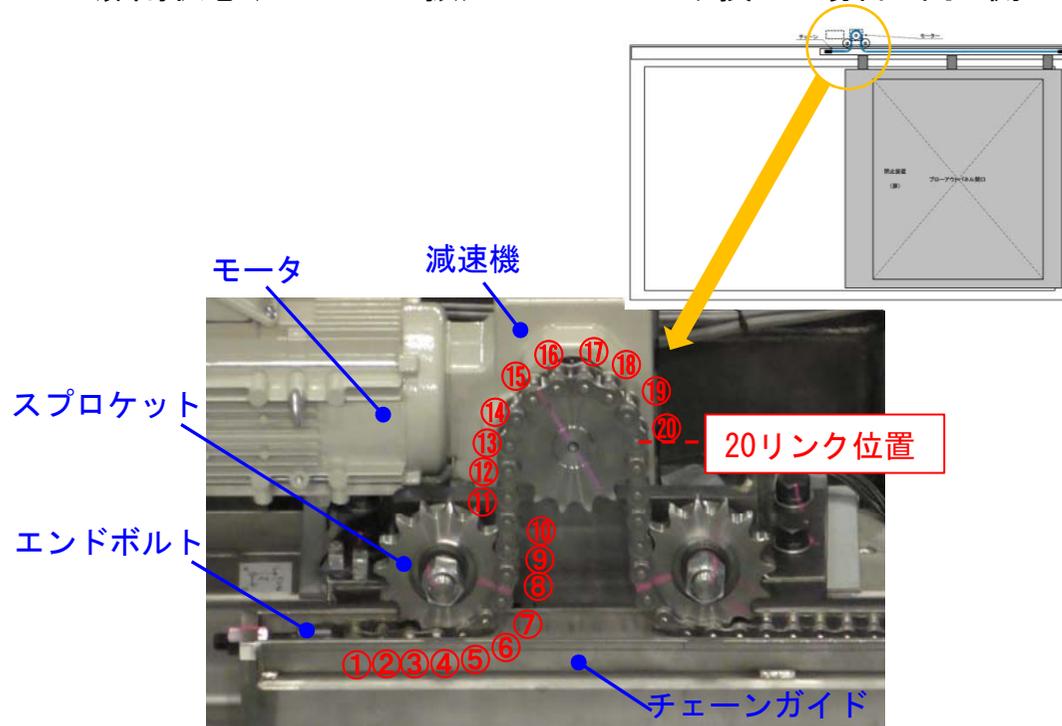
チェーン健全時の設置状況(扉閉側)

- ◆ 扉閉状態(レベル4加振)でのチェーン寸法測定結果から、チェーンの伸びはエンドボルト側から17リンク目までが伸びが大きいことが分かった。この部位は減速機からエンドボルトまでのチェーン短尺側(扉閉止側)の範囲であり、扉閉状態(レベル3加振)でチェーンが破損した場合と同じ側であった。

伸びが大きい範囲

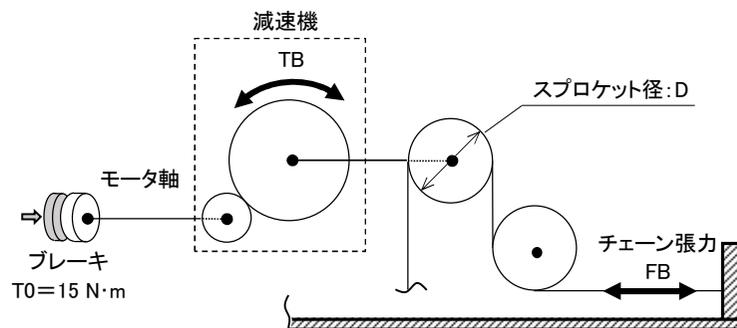
電動機ブレーキトルク体系図

- ◆設計で想定していた電動機のブレーキ荷重よりも大きな荷重が働いた可能性があることから、電動機及び減速機を取り付けた状態において、ブレーキトルクの実力値を測定。
- ◆カタログによる標準トルクから算出されるブレーキ荷重(19.6kN)よりも、大きな荷重(最大約33kN)が働いた可能性が高いことが判明。

・チェーン張力 FB : $FB = 2 \times TB / D = 2 \times 1178 / 0.12 = \underline{19.6 \text{ kN}}$

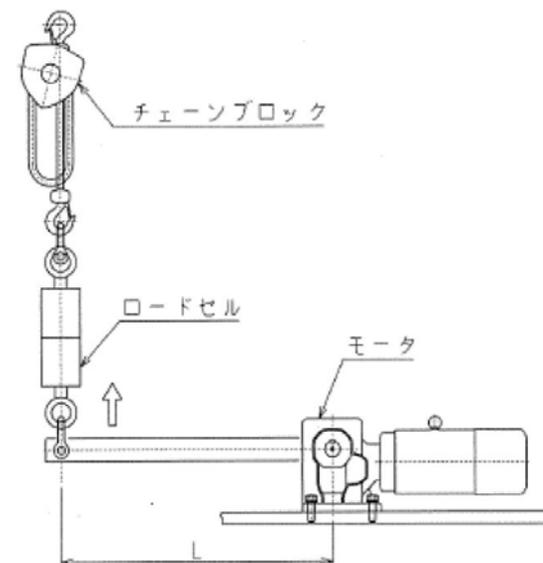
電動機ブレーキトルク試験概略図

$$FB = 2 \times TB / D = 2 \times 1934 / 0.12 = \underline{33 \text{ kN}}$$

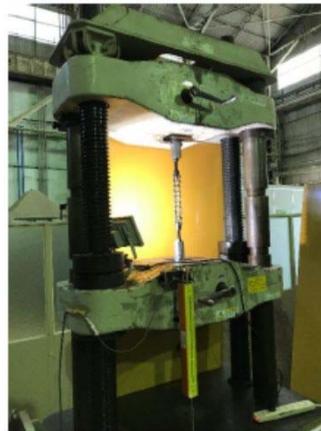
引張試験の状況

- ◆チェーン破損時にチェーンに付加された荷重を推定するため、標準タイプ、部分溶接(エンドボルトから3ピン目までを溶接)、全溶接の3種類に対して引張試験を実施
- ◆破損位置は加振試験時と同で、加振試験時にチェーンに付加された荷重は約41kN以上であることが判明
- ◆チェーンのピン部を溶接すると破損までの変位は増加するが、大幅な強度の向上はなかった。

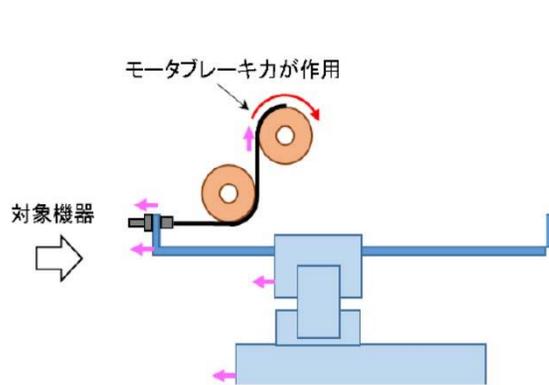
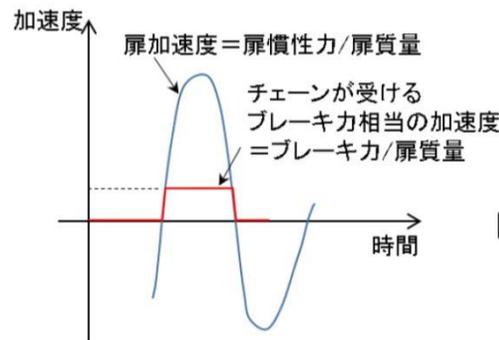
図 加振試験時にチェーンが受けるブレーキ力のイメージ

- ◆ 1自由度系に方形波パルス形状の荷重(加速度)が入力された場合, その動的増倍係数は最大2倍となる(機械工学便覧)が, この影響は設計上, 想定されていなかった。
- ◆ 今回の加振試験に適用すると, 電動機ブレーキ力が方形波パルスとなった場合, チェーンに付加されるブレーキ反力は最大2倍程度に増幅され, 設計想定を超える可能性があることを確認した。
(ブレーキ荷重(最大約33kN)の2倍である約66kNの負荷が作用し, チェーンの引張強度(41kN~47kN)を超過)

電動機ブレーキにブレーキ力を超える荷重が付加されると滑りが発生するため, 実際にブレーキに入力される加振時荷重(加速度)は方形波パルス形状となる

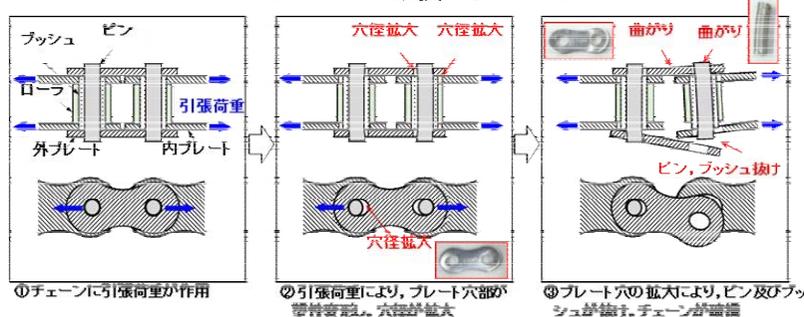
<チェーンの破損メカニズム>

- ◆ 加振試験により発生したスライド方向の慣性力の一部が、チェーン等を通じて電動機ブレーキに伝わり、その反力が動的に増倍されたことにより、チェーンに設計想定以上の過大な引張荷重が発生し、チェーンプレートが塑性変形してピン穴径が拡大した結果、ピンが抜け出てチェーンが破損したと推定

※図は扉閉状態のチェーン破損メカニズムであるが、扉開状態のチェーン破損メカニズムも同様。但し、扉が開状態であるためチェーン破損位置は扉を開ける側のチェーン端部近傍となる。

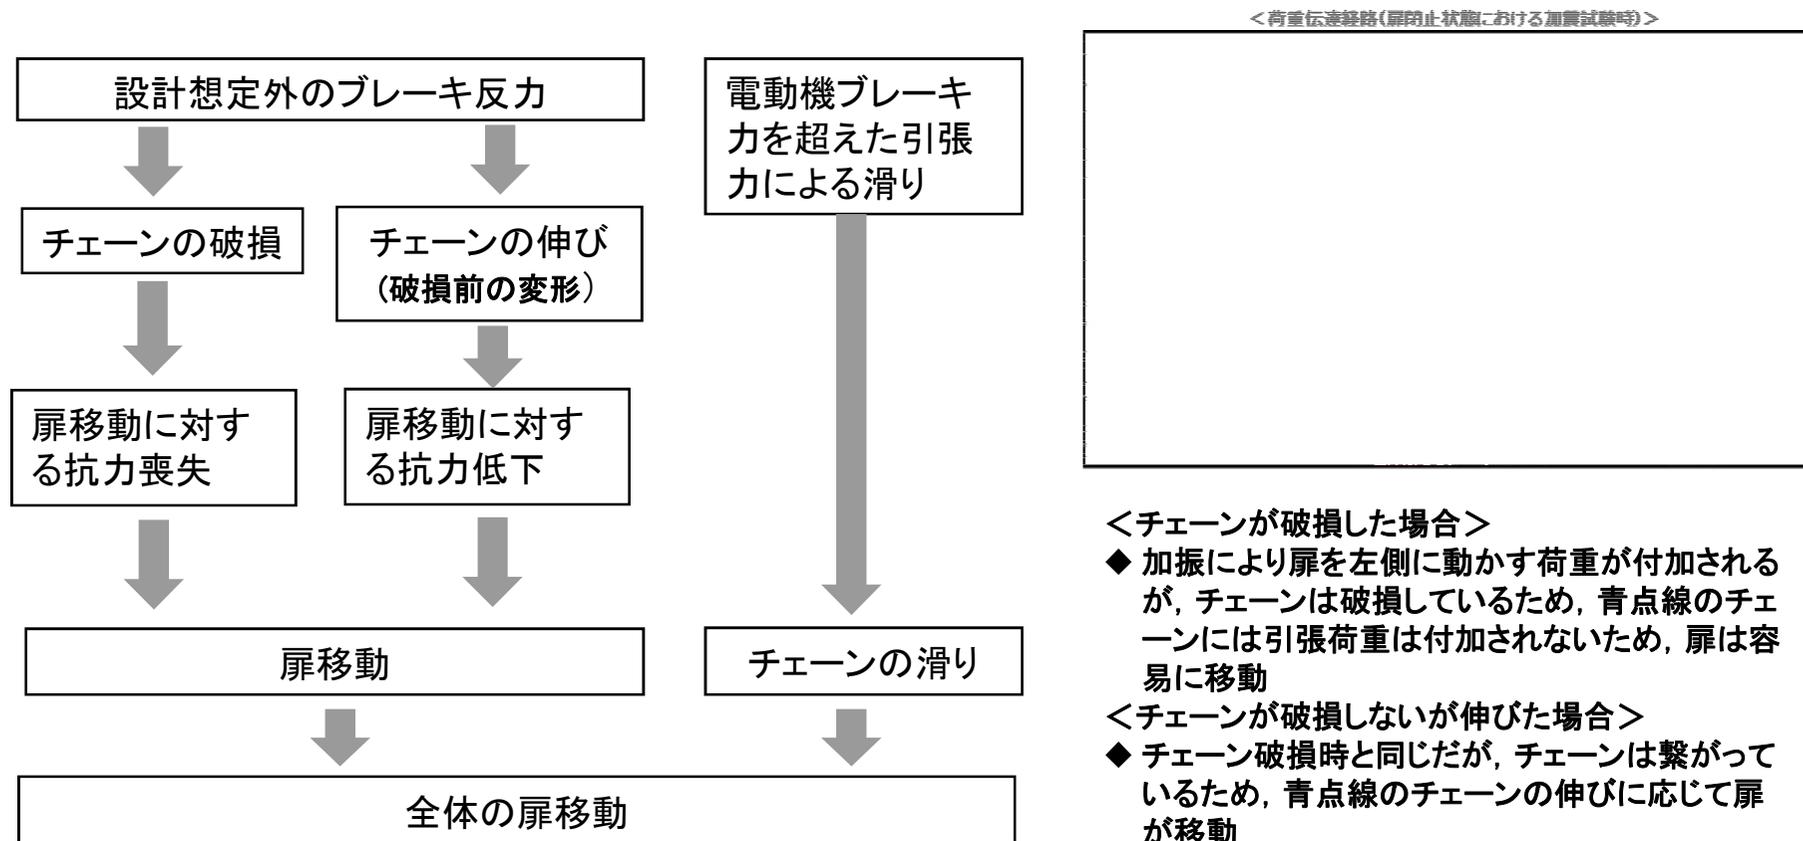
◆扉閉止時に扉が移動したメカニズムは以下の3つが重畳したものと推定

- ①電動機ブレーキ力を上回るチェーン引張力が作用したことによりチェーンが破損し、扉が開方向に移動
- ②チェーンに降伏荷重を超える荷重が付加されたことによりチェーンが伸び、扉が開方向に移動
- ③電動機ブレーキ力を上回るチェーン引張力が作用したことによるチェーンの滑りにより扉が移動

◆加振により扉を左側に動かす荷重が付加されるが、チェーンは破損しているため、青点線のチェーンには引張荷重は付加されないため、扉は容易に移動

◆チェーン破損時と同じだが、チェーンは繋がっているため、青点線のチェーンの伸びに応じて扉が移動
