柏崎刈羽原子力発電所6号及び7号炉審査資料	
資料番号	KK67-0118
提出年月日	平成28年9月2日

柏崎刈羽原子力発電所 6号及び7号炉

添付書類五に対する福島第一原子力発電所事故の 知見取り込みの考え方について

平成28年9月

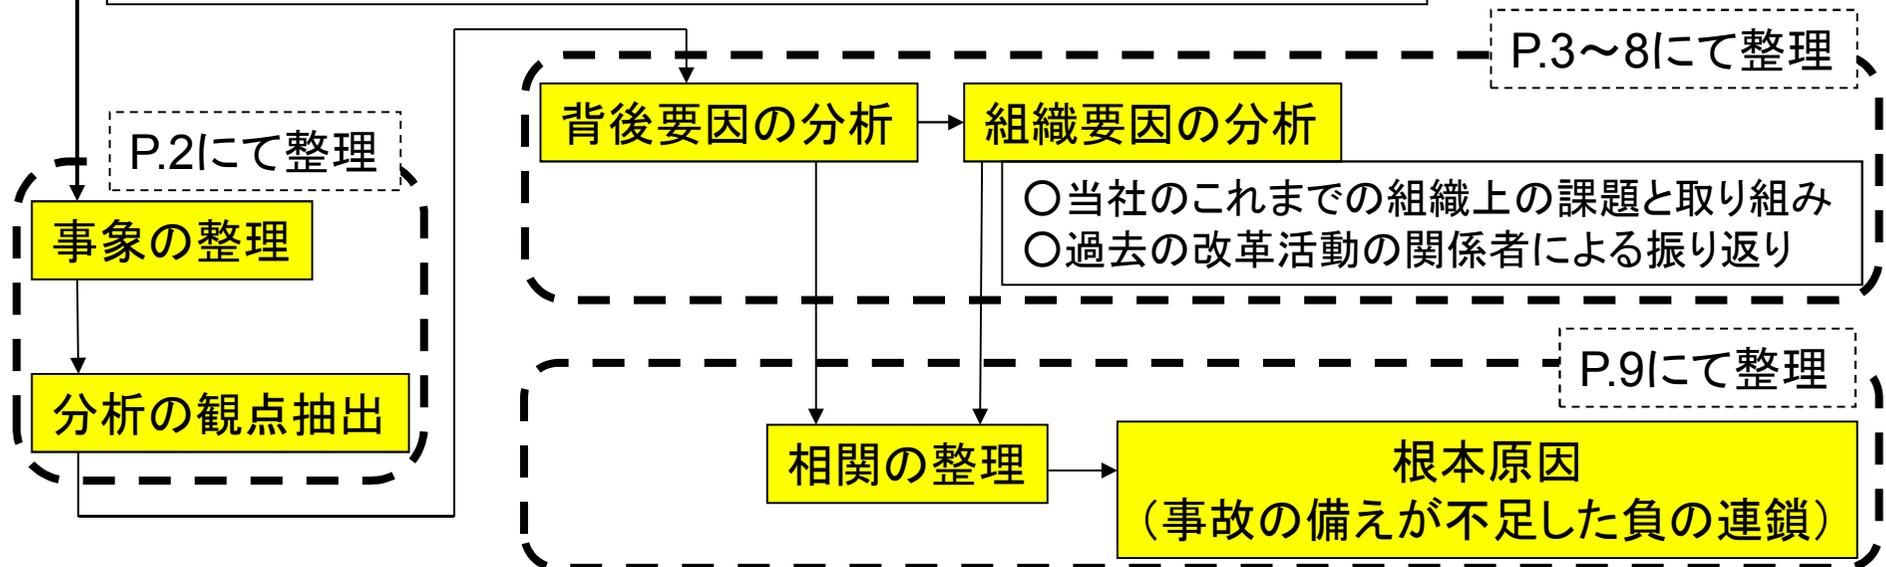
福島第一原子力発電所事故の原因及び教訓の抽出プロセス(骨子) **TEPCO**

インプット条件

○福島原子力事故調査報告書(社内事故調)

- ・運転データ
- ・インタビュー

○各種報告書

- ・東京電力福島原子力発電所における事故調査・検証委員会 最終報告(政府事故調)
- ・東京電力福島原子力発電所事故調査委員会報告書(国会事故調)
- ・東京電力株式会社福島第一原子力発電所事故の技術的知見について(原子力安全・保安院)
- ・Lessons Learned from the Nuclear Accident at the Fukushima Daiichi Nuclear Power Station(INPO)
- ・福島原発事故独立検証委員会 調査・検証報告書(民間事故調)
- ・「福島第一」事故検証プロジェクト最終報告書(大前研一)

○追加インタビュー

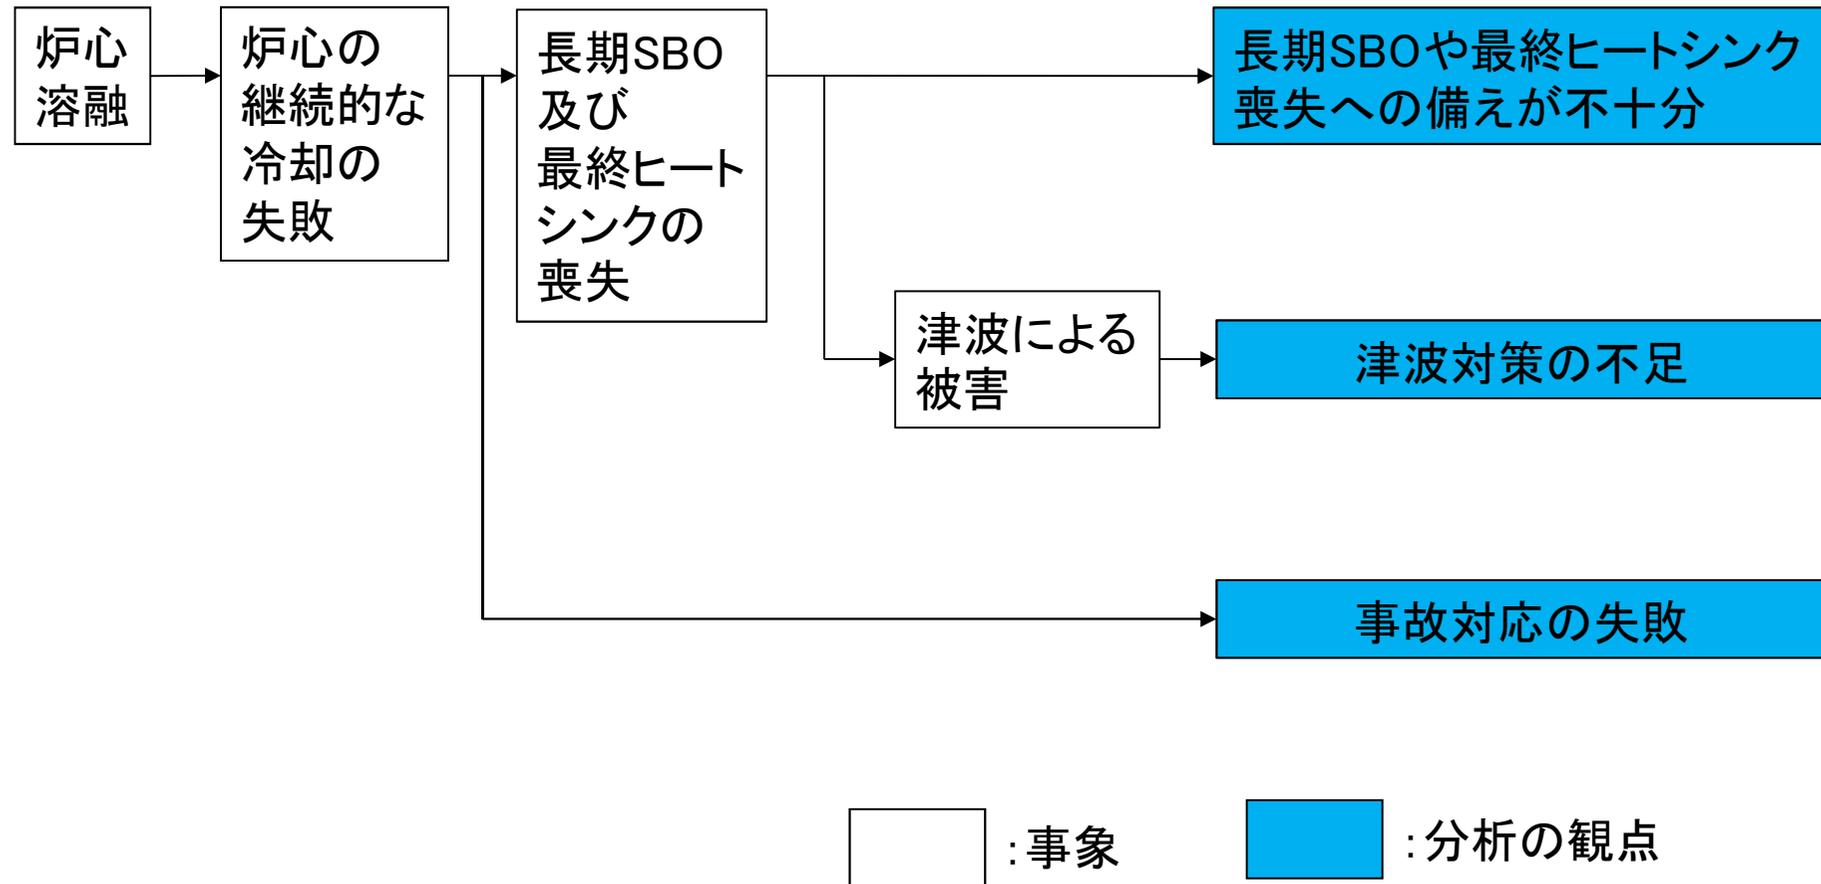
分析の観点(直接原因)の抽出

炉心溶融に至った要因を整理し、分析の観点(直接原因)を抽出
