東海第二発電所  
ペDESTALでの物理現象発生を想定した場合の  
格納容器の健全性について

平成29年5月26日

日本原子力発電株式会社

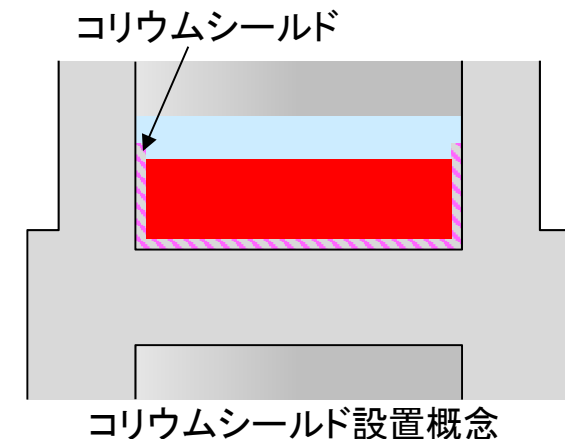
### <ペDESTALの侵食量, 温度評価>

- ・対象シーケンス: 過渡事象時に損傷炉心冷却に失敗し, RPV破損
- ・コリウムシールド厚さ:【追而】
- ・初期水位: 1m
- ・ペDESTAL注水: RPV破損7分後【添付3】から80m<sup>3</sup>/h
- ・デブリから水への限界熱流束: 800kW/m<sup>2</sup>一定  
(侵食の不均一性等の影響を考慮した保守的設定)
- ・コリウムシールドの侵食開始温度: 2100°C【添付4】

➡本評価に基づき、ペDESTALの壁、床温度を評価  
温度による強度低下を考慮した上で、ペDESTALの機能維持を確認する
