東海第二発電所
火災による損傷防止
(非難燃ケーブルの対応:コメント回答)

平成29年7月7日
日本原子力発電株式会社

審査会合における指摘事項に対する回答 【No.477-1】(2／3)

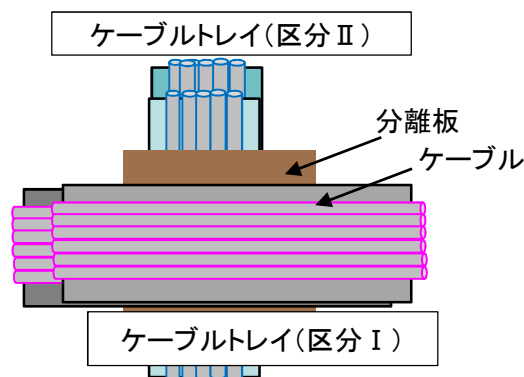
【異区分ケーブルトレイ交差部】

安全区分ⅠとⅡが交差する部位あり

下段となる安全区分Ⅱのトレイ内ケーブル取替のためには、上段となる区分Ⅰトレイの一時撤去が必要

安全区分Ⅰ,Ⅱ同時機能喪失(一部機能)

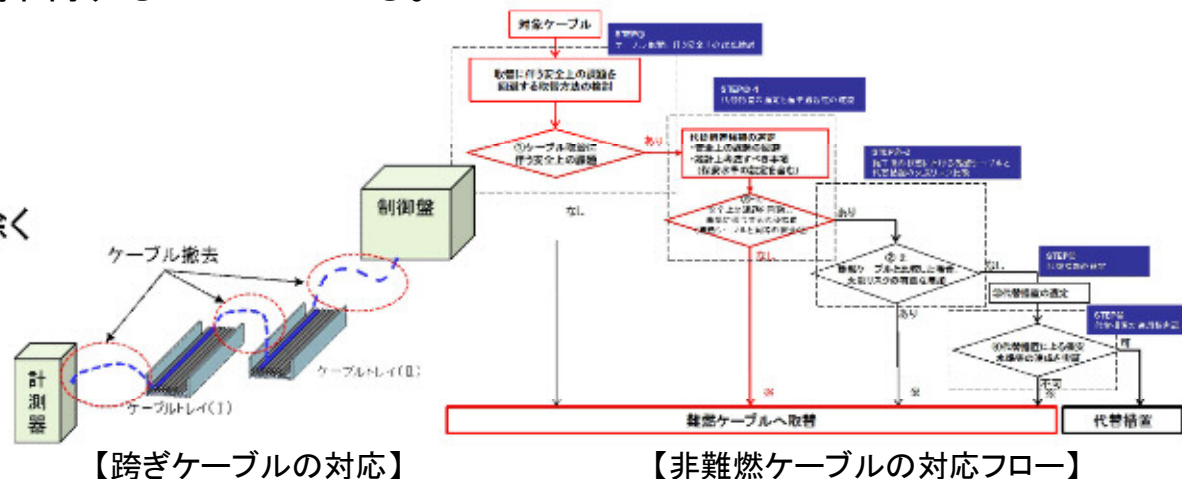
- ◆ 非難燃ケーブル対応では、取替に伴う安全上の課題がある場合に代替手段を検討するが、課題を回避し基準に適合する代替手段がない場合には、課題の影響低減策を検討した上で取替える方針としている(右下フロー図)。
- ◆ 異区分跨ぎケーブルの対応※においても、取替に伴い可燃物量が増加する課題(跨ぎ箇所を切断した既設ケーブルが残存)があるが、区分分離を行うためには取替以外の手段がないため、取替に伴う可燃物量増加を可能な限り抑制することとしている。

(既設ケーブル撤去範囲)

- ・跨ぎ箇所周辺のトレイ外範囲
- ・ケーブル端部のトレイ外範囲
