東海第二発電所 審査資料	
資料番号	PD-2-12 改4
提出年月日	平成29年8月21日

東海第二発電所

津波による損傷の防止

(安全審査関連 補足説明資料)

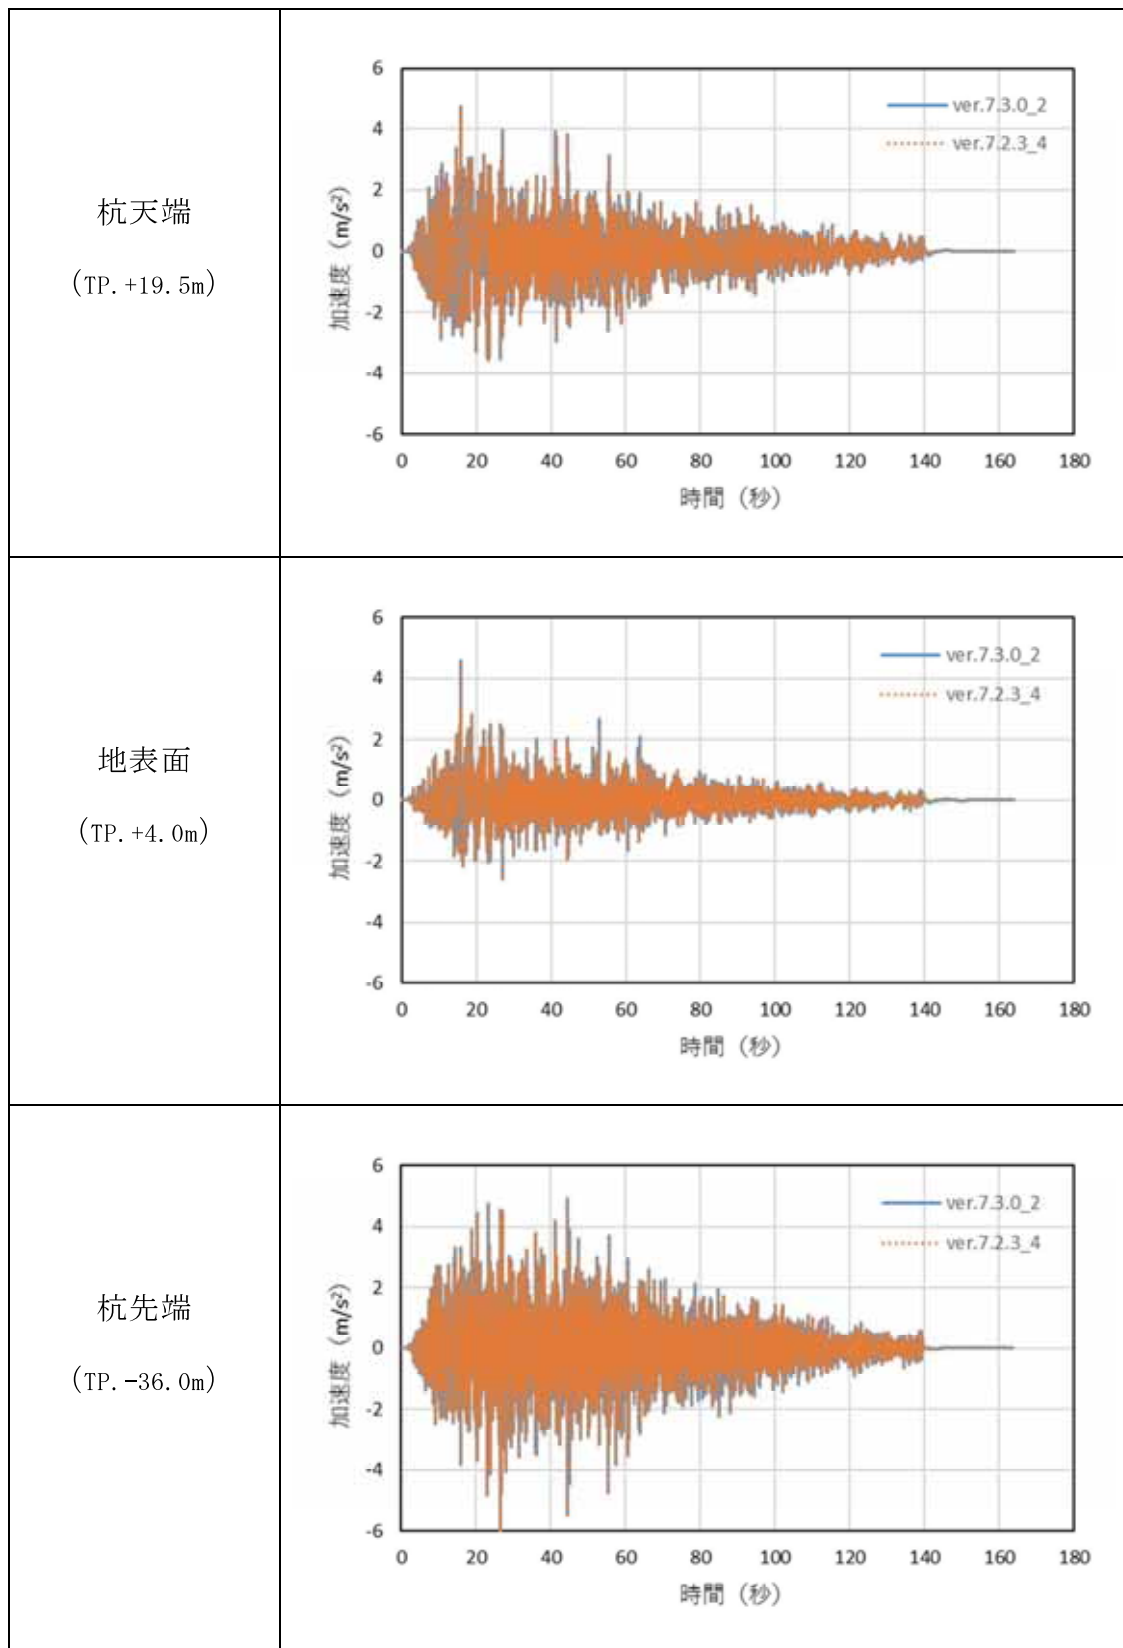
图 2 水平方向加速度 (m/s^2)

Ver. 7.3.0_2 と Ver. 7.2.3_4 との加速度の解析結果の比較を行い，解析結果が等しいことを確認した。
