# 東海第二発電所

## ブローアウトパネルについて

日本原子力発電株式会社

# 1. 東海第二発電所のブローアウトパネルについて

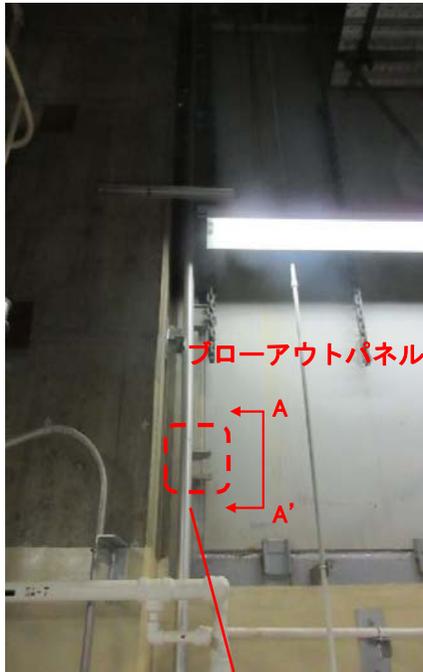
A-A' 矢視 (クリップ部拡大)

- ◆ 東海第二のブローアウトパネルは、厚さ2.3mmのクリップと呼ばれる装置18個で原子炉建屋外壁に設置されており、格納容器の設計上の最高使用外圧2psiに対し、1psiで開放するように設計されている

- ◆ 設計差圧1psi(6.9kPa)によりクリップが壊れ、差圧によりパネルが外側に押し出され外れる仕組み

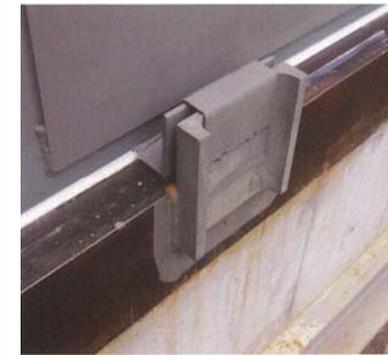
モックアップ試験(例)

クリップ: 厚さ $2.3\text{mm}$ , 幅 $100\text{mm}$ の鋼板をU字型にプレス加工

#### ◆ クリップは18個設置 $\Rightarrow$ クリップ1個当たり 約 $591\text{kg}$ の荷重が負荷

クリップは上記荷重で変形し、パネル開放に至る
