東海第二発電所 工事計画審査資料	
資料番号	補足-50 改0
提出年月日	平成30年1月29日

東海第二発電所
工事計画に係る説明資料
(発電用原子炉施設に対する自然現象等によ
る損傷の防止に関する説明書)

平成30年2月
日本原子力発電株式会社

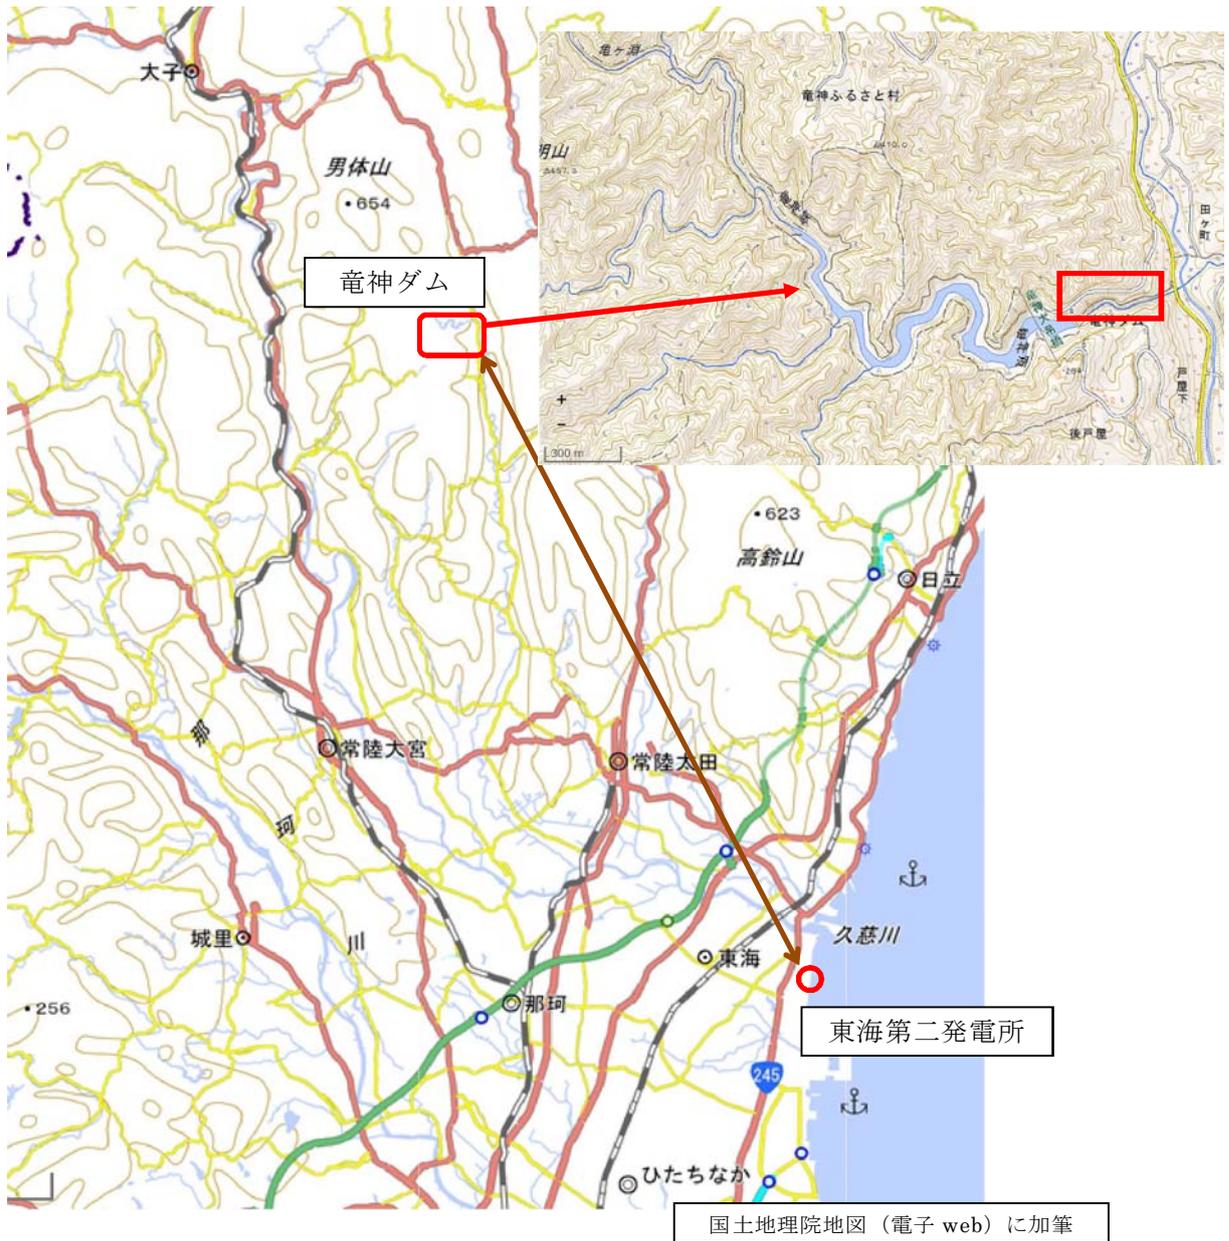
図 1-1 敷地周辺のダム

発電所の敷地周辺にある，ダムの崩壊により発電所に影響を及ぼす可能性のある河川としては，敷地の北方約 2km に久慈川が位置している。久慈川水系には支川の山田川に竜神ダムが，敷地の北方約 30km に位置している。（図 1-1 及び表 1-1 参照）

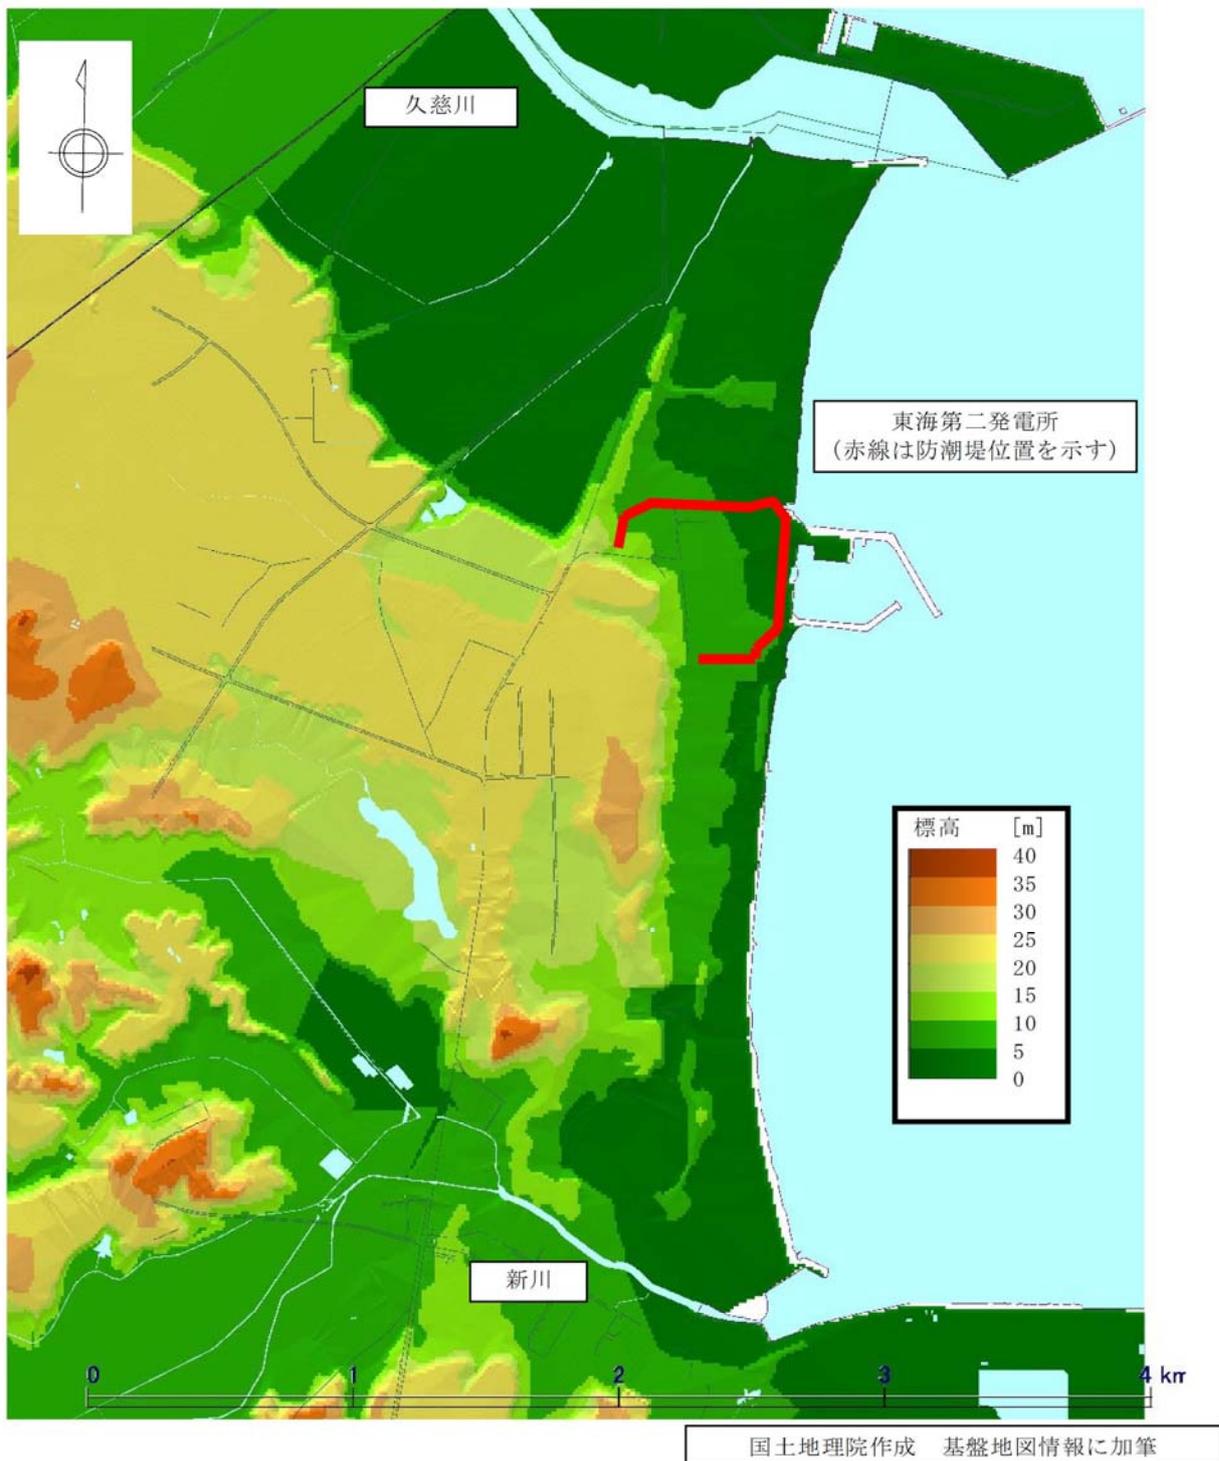
図 2-1 発電所敷地周辺の河川と標高の関係図

敷地の周辺にある河川としては、敷地の北方約 2km に久慈川が、南方約 3km に新川が位置している。(図 2-1 図参照)

洪水発生に伴い発電所敷地内に水が浸入するルートとして、国道 245 号線から発電所構内進入道路を経て浸水するルートが考えられるが、発電所構内進入道路の入口が約 EL. 15m の標高に位置し、最大の浸水量である約 EL. 7m に達すると仮定しても裕度があるため、発電所に影響が及ぶことはない。(図 2-1、図 2-2 及び図 2-4 参照)

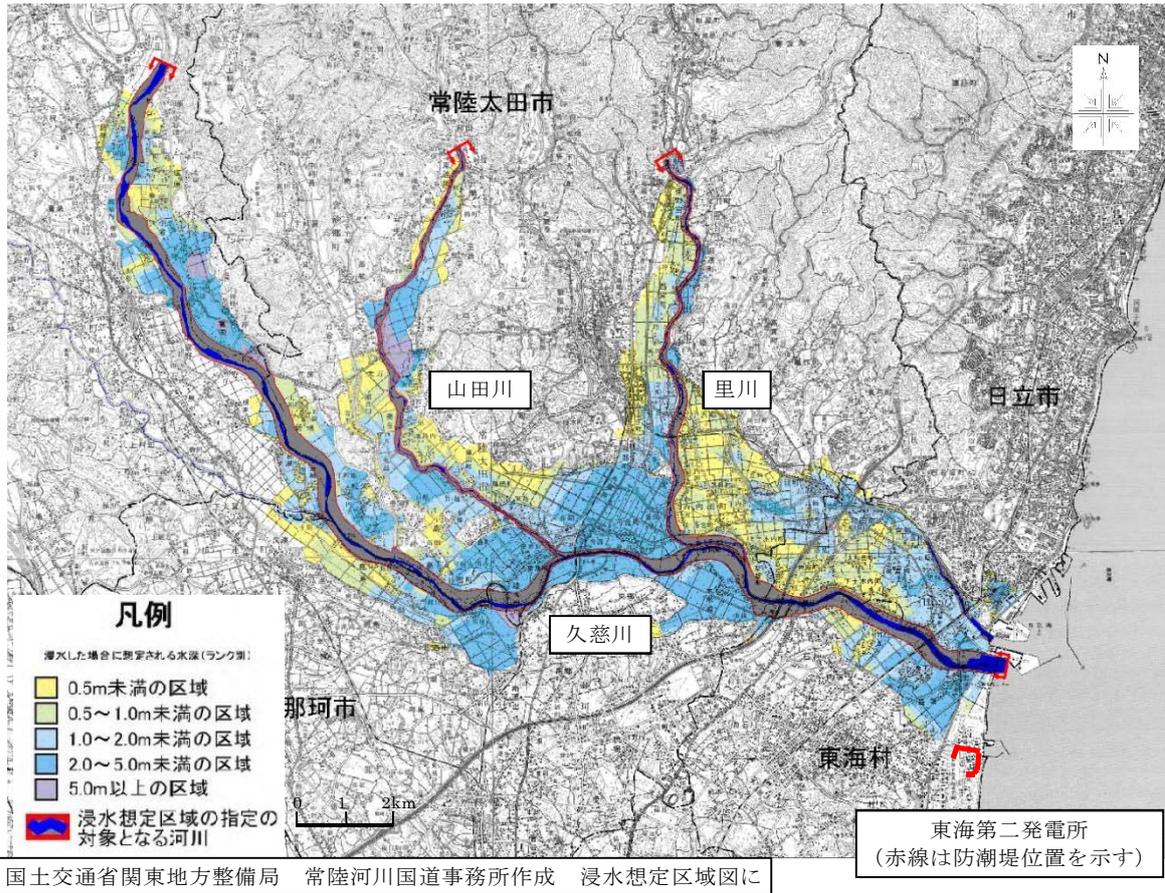
図 2-2 久慈川洪水時浸水想定区域図

整備局が開示している浸水想定範囲及び東海村が発行している洪水ハザードマップによれば、発電所近隣の水田が浸水する想定であるが、その浸水深さは 1m～5m 未満となっており、敷地勾配及び浸水高さ分布から、最大で約 EL. 7m に達すると想定される。

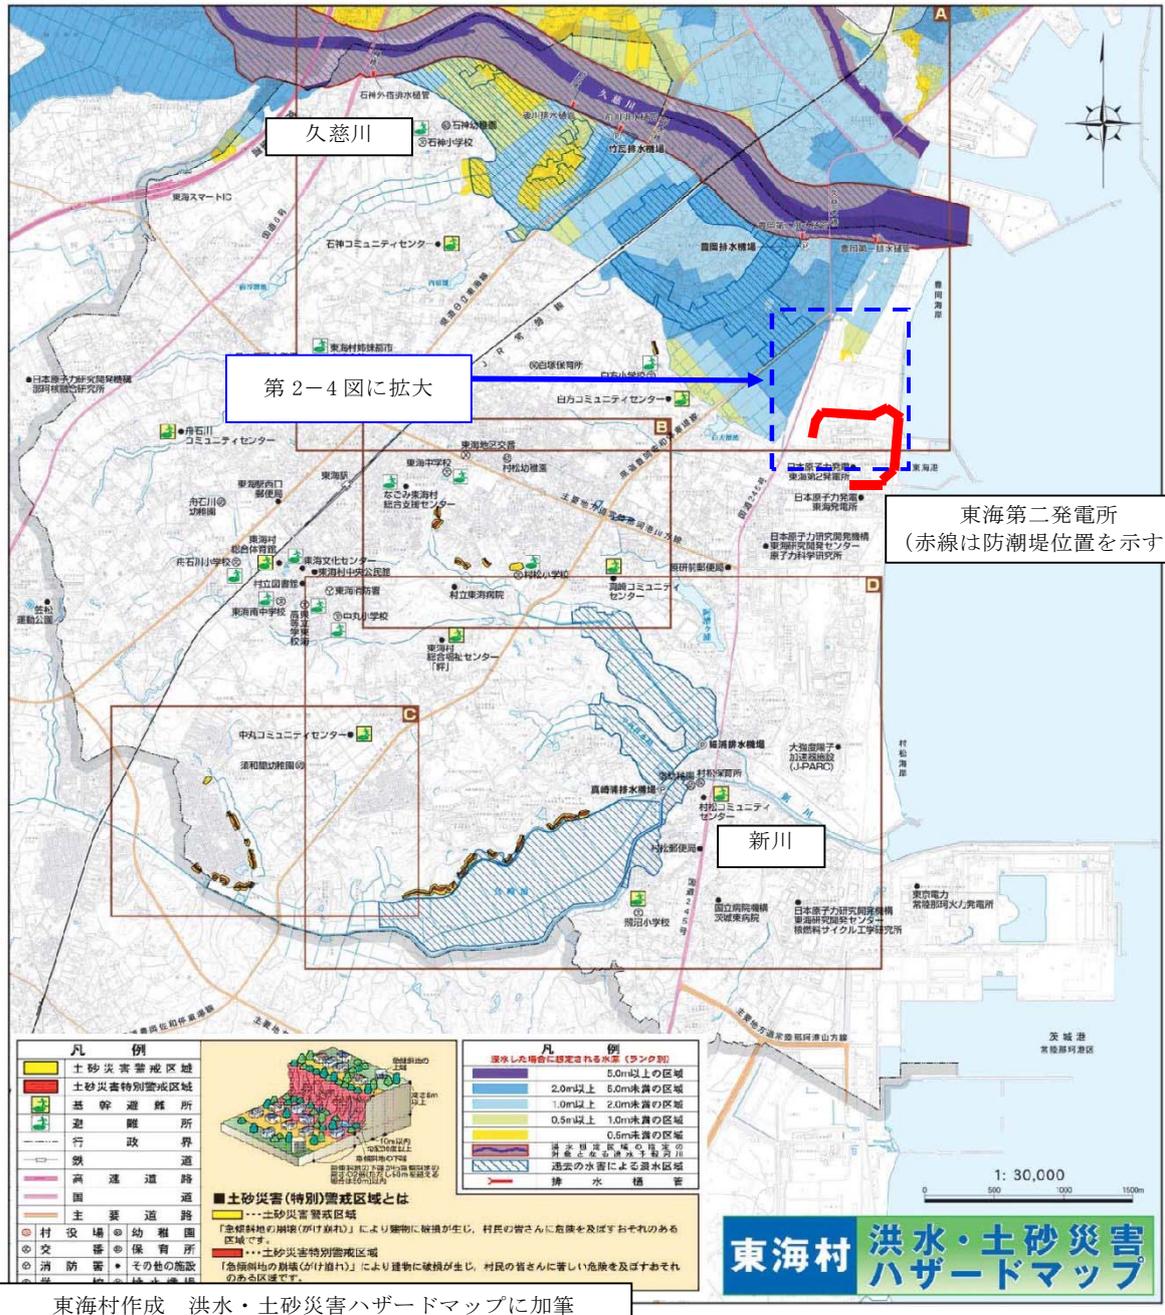
図 2-3 洪水ハザードマップ

東海村が発行している洪水ハザードマップによれば、発電所が浸水範囲ではないこと、また、敷地の地形及び表流水の状況によれば、新川は敷地の南側の丘陵地を

挟んだ反対側に位置していること、浸水は丘陵地を遡上することはないことから、発電所に影響が及ぶことはない。(図 2-3 及び図 2-4 参照)

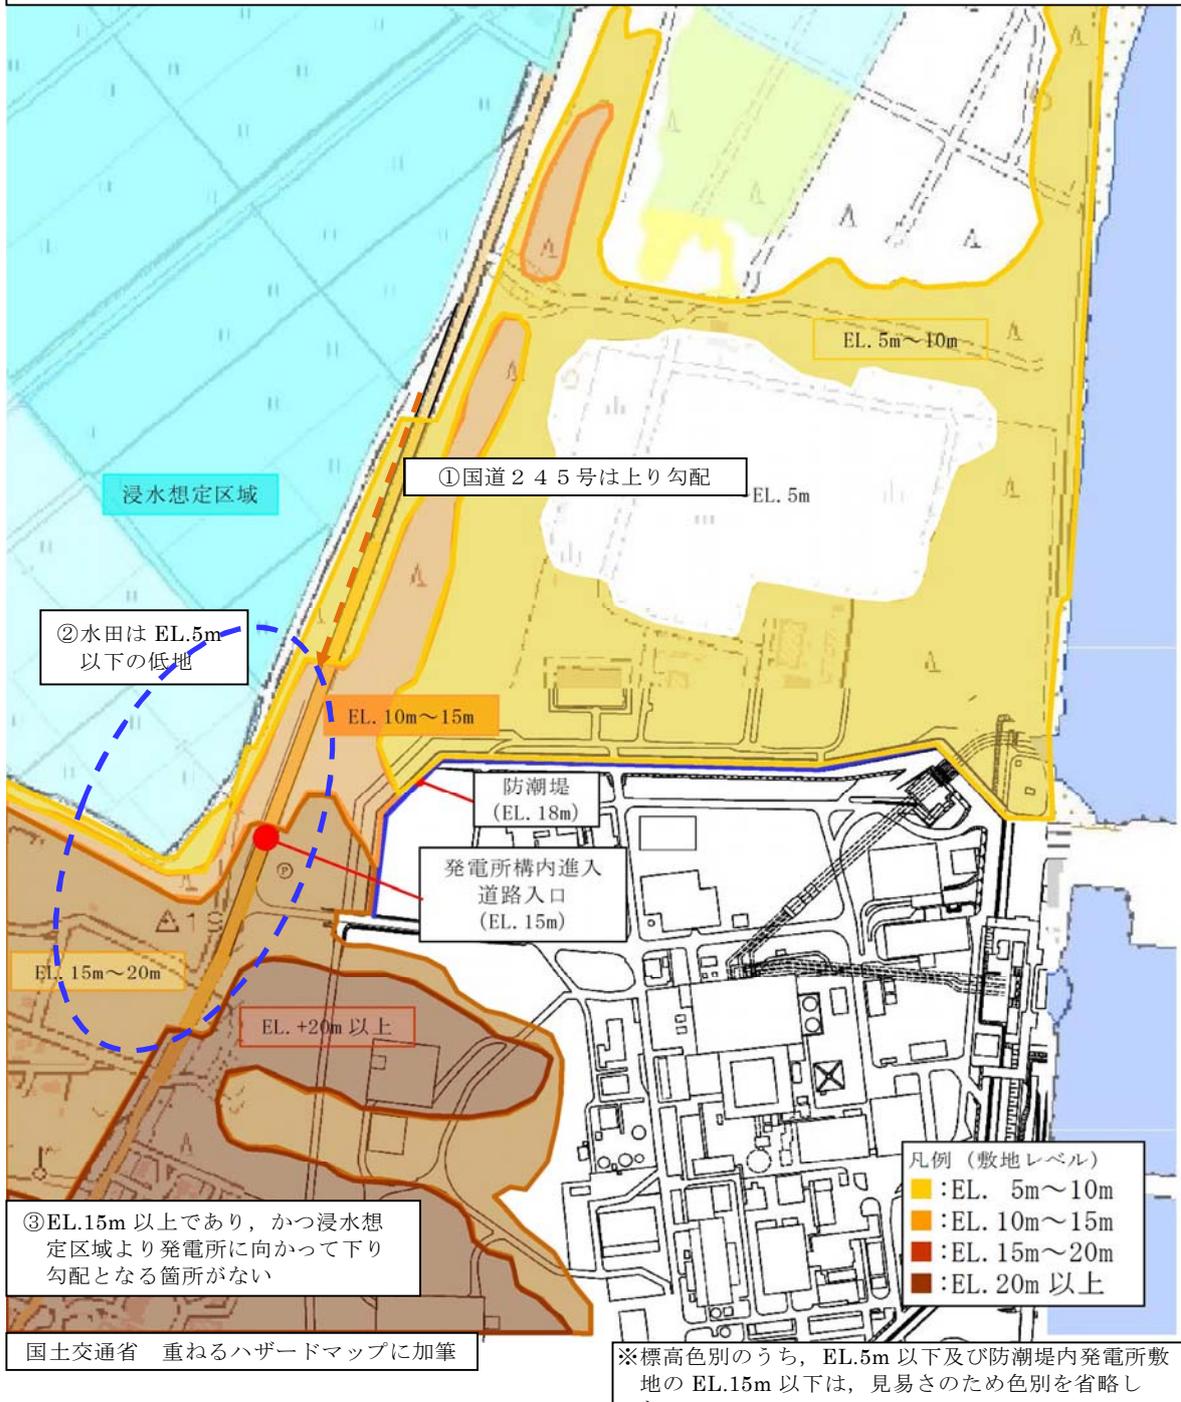
図 2-4 発電所敷地周辺の浸水想定図及び浸水ルート付近の標高

発電所構内進入道路入口付近の状況は以下のとおりであり、発電所に影響が及ぶことはない。

- ①国道245号は、北側より進入道路に向かって上り勾配であり、進入道路入口ではEL. 15m以上である。
- ②国道245号の西側のうち進入道路入口より北側は、水田（浸水想定区域）であり、EL. 5m以下の低地である。
- ③国道245号の西側のうち進入道路入口より南側は、EL. 15m以上であり、かつ浸水想定区域より発電所に向かって下り勾配となる箇所がない。
