- 
- 1 V<sub>2</sub>断層に関する分析結果
  - 2 F<sub>3</sub>断層に関する分析結果
  - 3 F<sub>5</sub>断層に関する分析結果
  - 4 **α・β断層に関する分析結果**
  - 5 ①・②断層に関する分析結果
  - 6 帯磁率に関する分析結果
  - 7 その他の断層に関する評価
  - 8 KK-f測線にみられる断層の評価
  - 9 基盤上限面等の地形

## 4.1 大湊砂層の原地形における分布（大湊砂層基底面の形状）

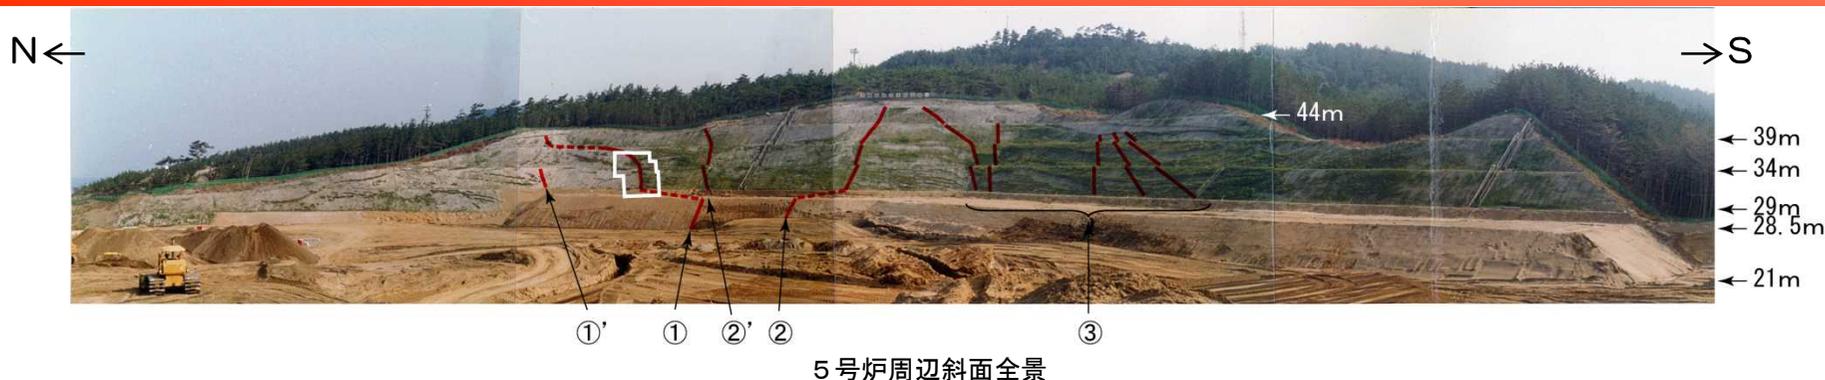
- 5号炉周辺斜面には、①、①'、②、②'断層及び③断層群が分布している。
- ①断層は、標高29m～34m間の法面では番神砂層・大湊砂層中に分布し、幅数10cm程度の網目状破碎部を伴う。
