7.1 敷地内の第四紀層に分布する断層－断層分布位置

## 7.2 大湊地点一調査位置

# 8 反射法地震探査結果 (KK-f測線)

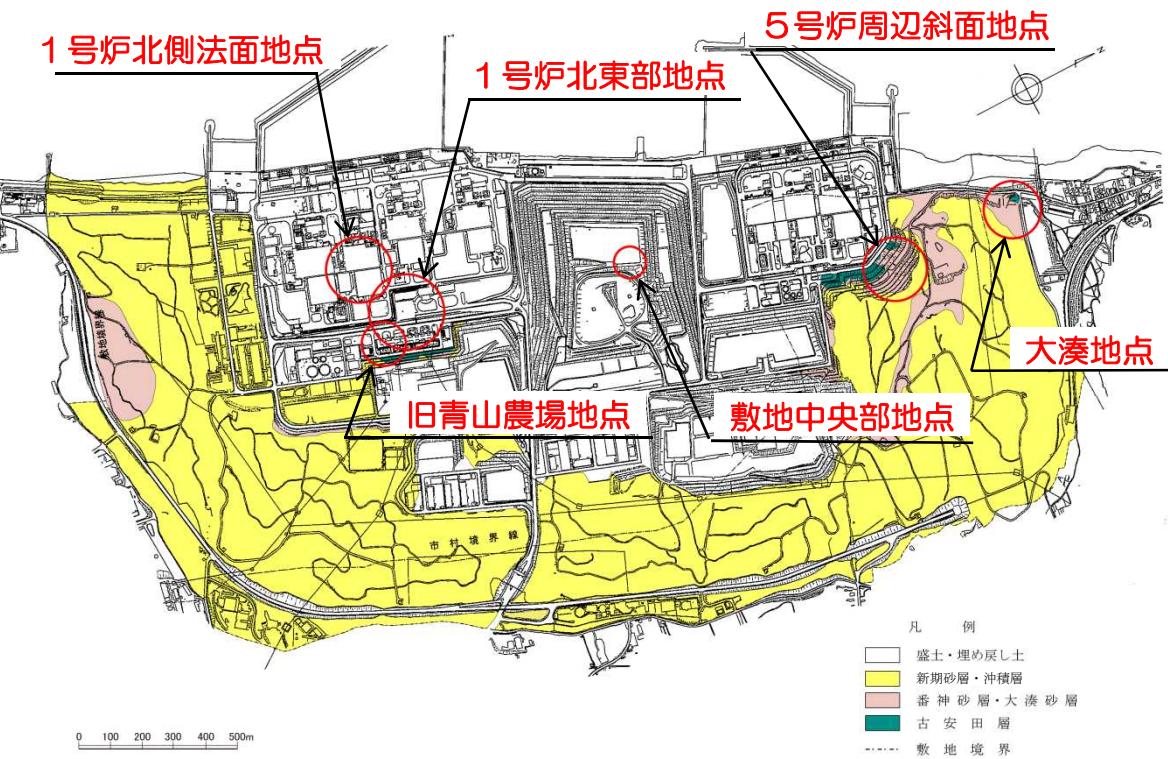
敷地の第四紀層断層分布位置図

- 既往の地表踏査、露頭観察等の結果によると、大湊地点、5号炉周辺斜面地点、敷地中央部地点、1号炉北東部地点、旧青山農場地点及び1号炉北側法面地点において第四紀層を切る断層が確認されている。
- これらの断層の評価については、これまでの設置許可申請及び審査で行ったものである。

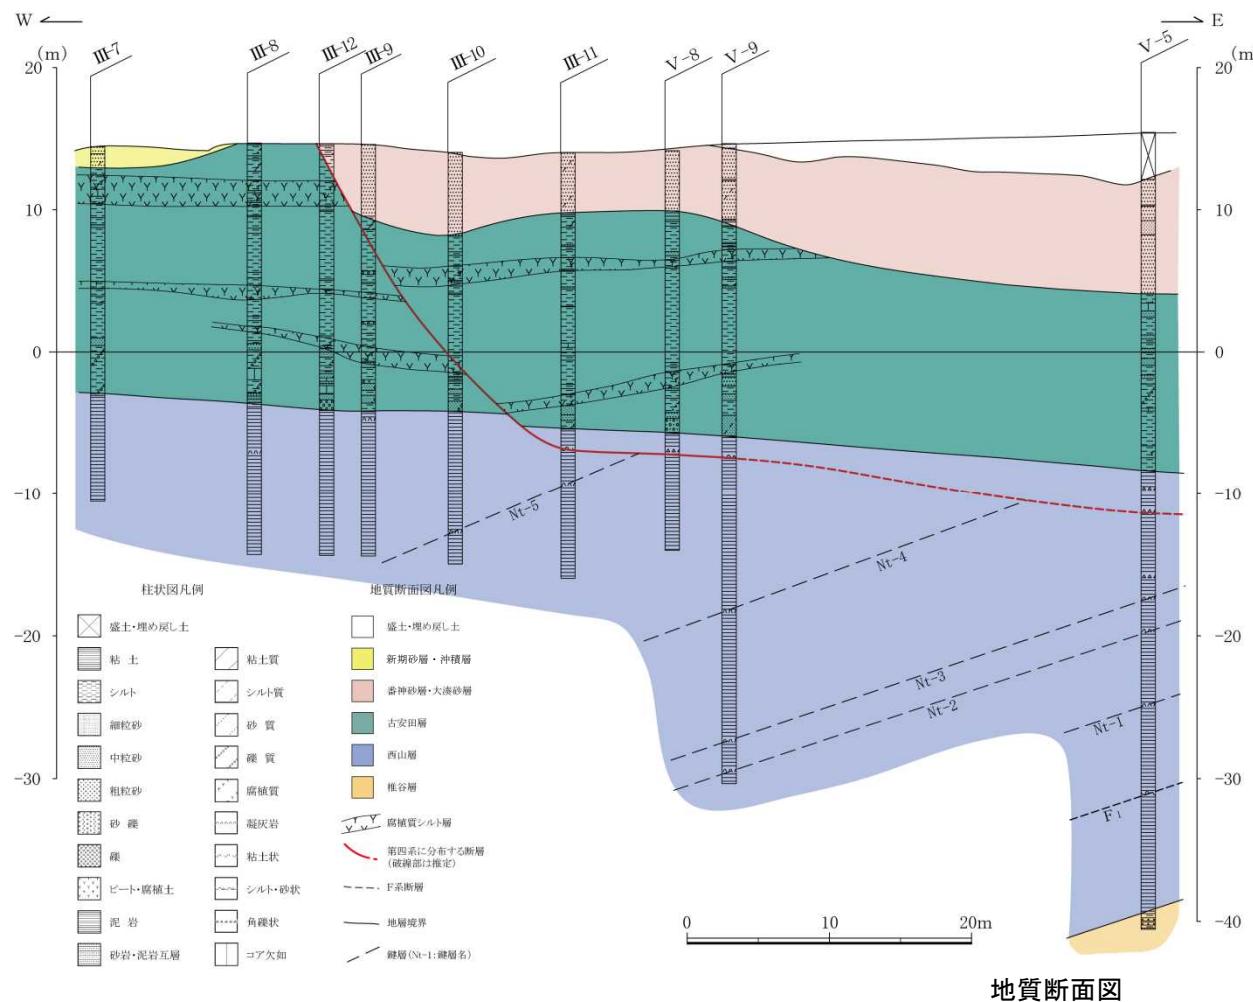
## 7.2 大湊地点－ボーリング調査結果

- 露頭 a の断層走向延長部に位置するIII-12孔付近を境に、番神砂層・大湊砂層、古安田層に挟在する腐植質シルト層及び古安田層基底面に東落ちの変位が認められる。
- 鉛直変位量は、番神砂層・大湊砂層基底面で約5m以上、古安田層に挟在する腐植質シルト層で6~3m、古安田層基底面で約1mであり、下方に向かって変位量が減少する。
- 古安田層に挟在する腐植質シルト層は、III-9孔～V-9孔間では西に緩く傾斜している。
- 西山層中の鍵層はボーリング孔間で連続するとともに、鍵層間の距離にも異常は認められない。
- 以上のことから、大湊 a 断層は地下深部には延びていないと判断され、地表付近に発生した地すべり性の断層であると考えられる。

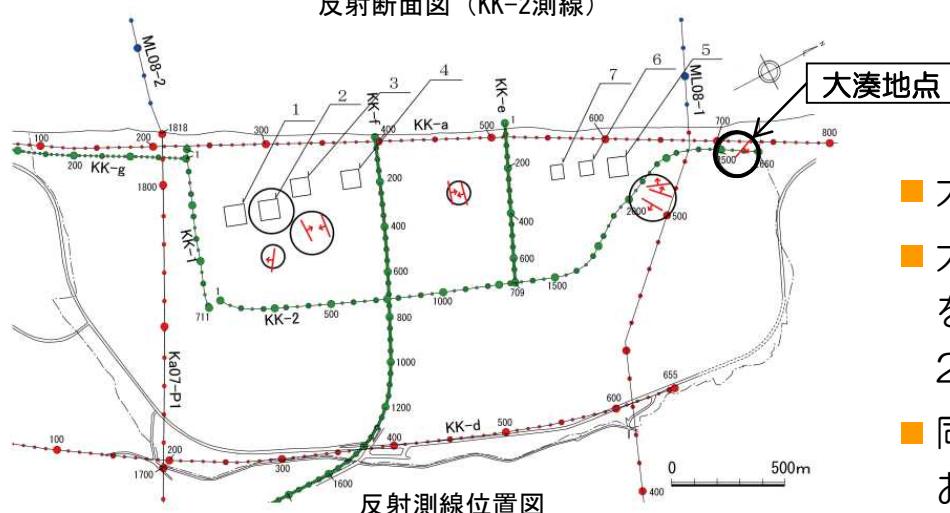
## 7.2 大湊地点－反射断面における断層投影位置

- 大湊地点は、KK-2測線の近傍に位置する。
- 大湊地点の露頭aには、NNW-SSE走向、中角度東傾斜を示す東落ちの断層が分布し、KK-2測線ではCMP番号2600付近に投影される。
- 同位置付近では、南傾斜の連続する反射面が観測されており、反射面の変形や不連続は認められない。

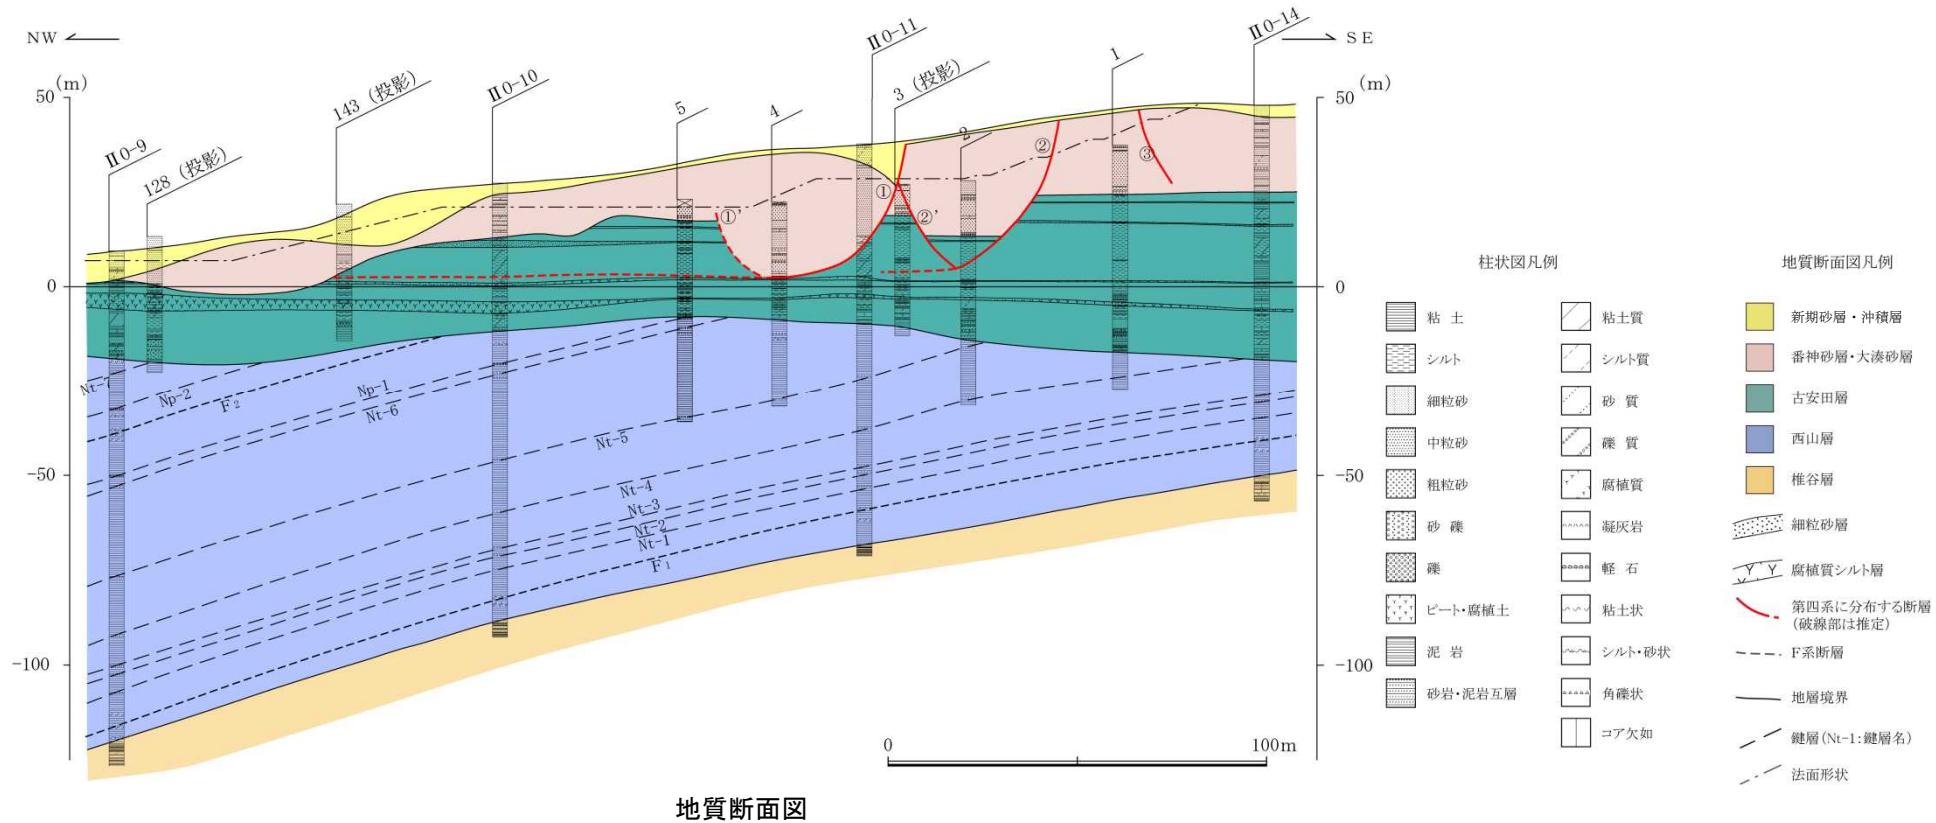
## 7.3 5号炉周辺斜面地点一ボーリング調査結果

- ①断層及び②断層は、番神砂層・大湊砂層基底面に最大約16mの鉛直変位を与えており、古安田層に挟む腐植質シルト層及び西山層中の鍵層には変位は認められない。また、古安田層基底面にも断層変位に対応する高度差は見られない。
- ③断層は、古安田層中の腐植質シルト層に明瞭な変位を与えていない。
- 以上のことから、5号炉周辺斜面に分布する①～③断層は地下深部には連続しておらず、地表付近に発生した地すべり性の断層であると判断される。

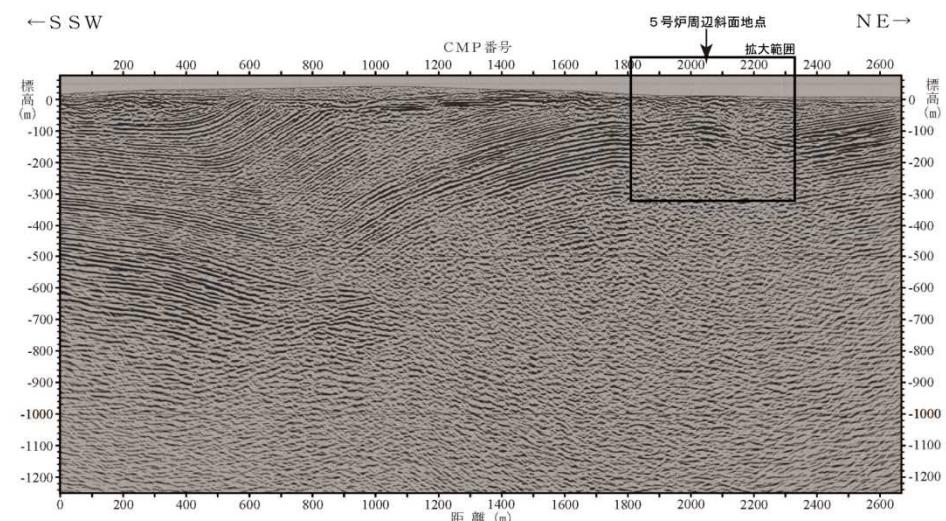
反射法地震探査結果 (KK-2測線)

- 地質断面図はKK-2測線と斜交するものの、反射面の構造が不明瞭となっているCMP番号1900～2250付近にかけて、椎谷層上限及び西山層中の鍵層は、NNW～NW方向に緩く傾斜し褶曲構造と調和的に分布しており、断層は推定されない。

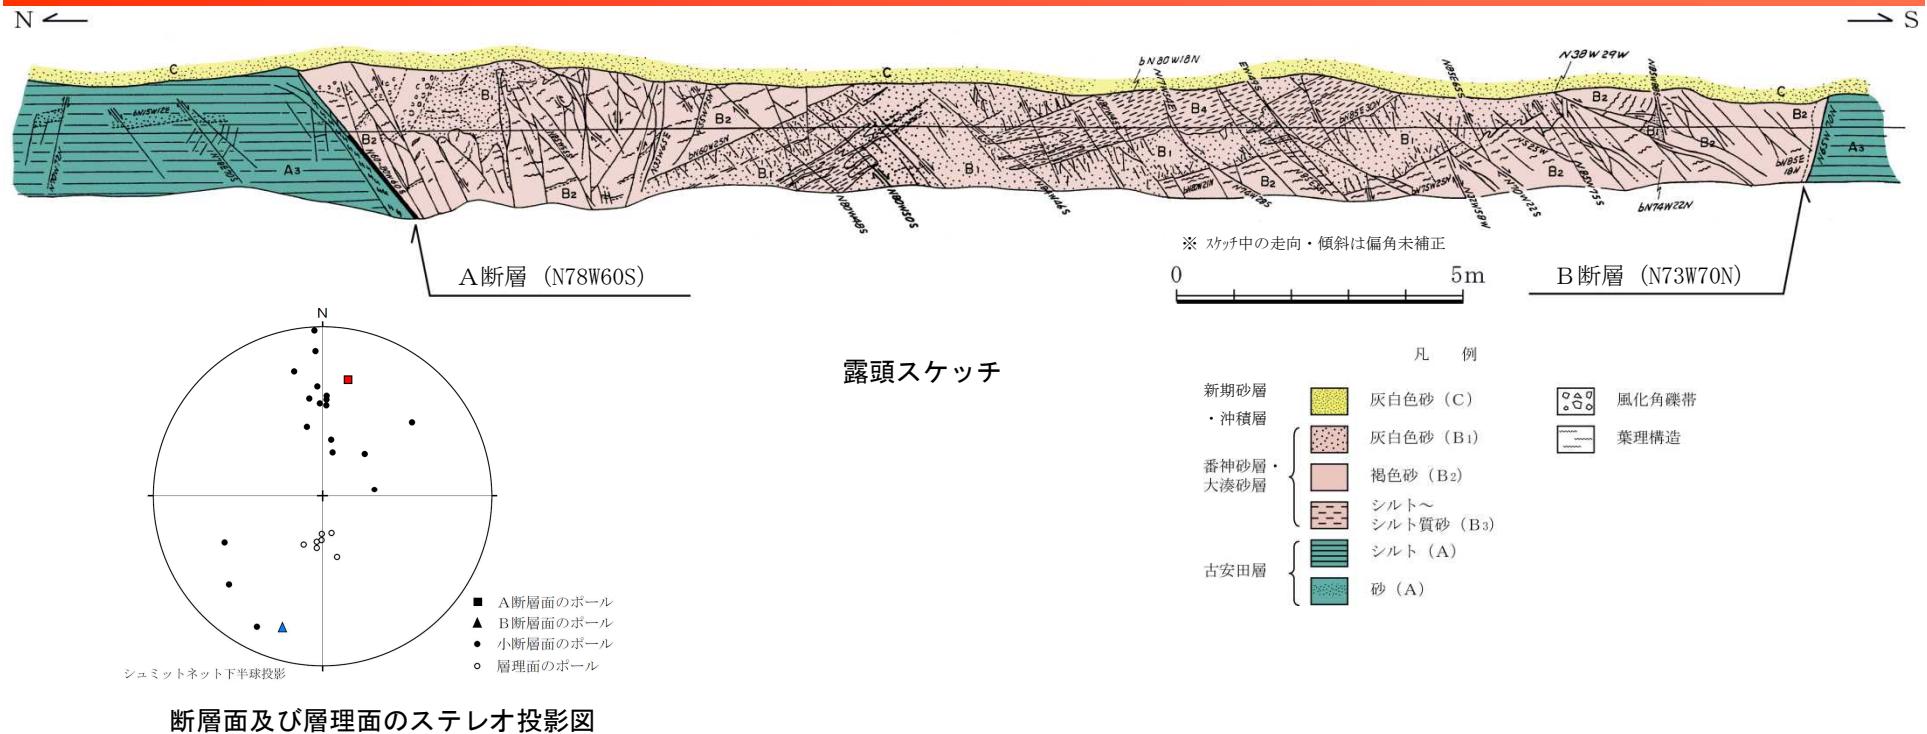
## 7.4 敷地中央部地点—露頭観察結果

- 敷地中央部の露頭には、古安田層と番神砂層・大湊砂層を境する2本の断層（A, B断層）が分布する。これらの断層の下盤側には古安田層が、上盤側には番神砂層・大湊砂層が分布し、断層に挟まれた部分が落ち込んだ形態を示す。
- A断層は走向・傾斜N78W60Sを示す正断層、B断層は走向・傾斜N73W70Nを示す正断層である。
- 番神砂層・大湊砂層中には、WNW-ESE走向で南または北に傾斜する小断層群が分布する。これらの小断層は走向・傾斜がA断層あるいはB断層と類似し、大部分が正断層からなる。
- 番神砂層・大湊砂層は、A, B断層と類似した走向で北に緩く傾斜しており、断層運動によって回転運動を生じた可能性がある。

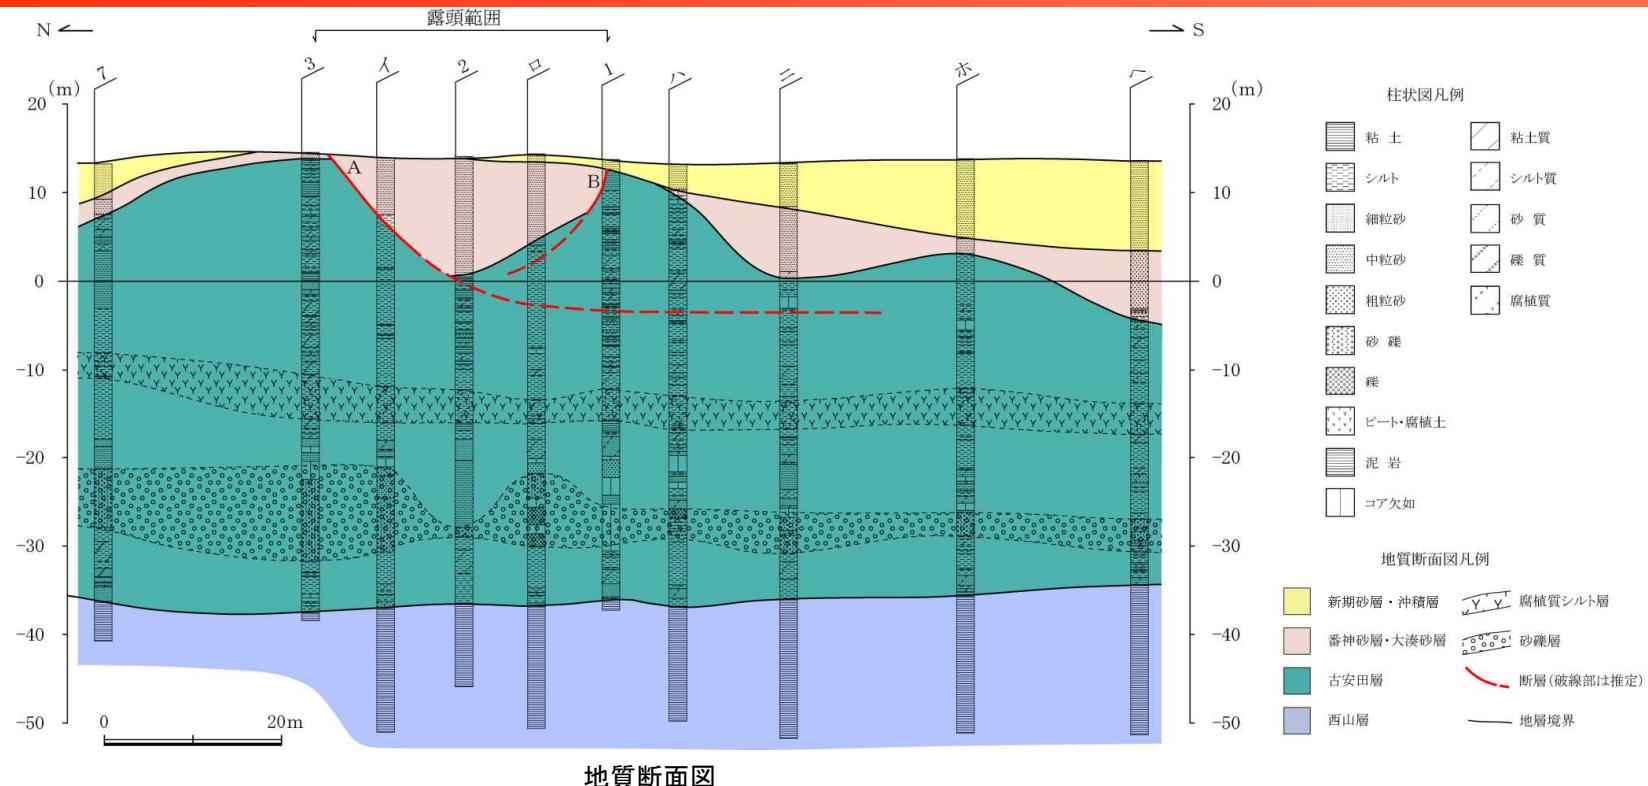
## 7.4 敷地中央部地点－ボーリング調査結果

- A断層は番神砂層・大湊砂層基底面に約13mの鉛直変位を与えているが、古安田層下部に挟在する腐植質シルト層及び砂礫層には変位は認められない。また、古安田層基底面はほぼ水平であり、断層変位に対応する高度差は見られない。
- B断層は番神砂層・大湊砂層基底面に最大6m程度の鉛直変位を与えているが、古安田層下部に挟在する腐植質シルト層及び砂礫層には変位は認められない。また、古安田層基底面はほぼ水平であり、断層変位に対応する高度差は見られない。
- 以上のことから、A断層及びB断層は地下深部には連続しておらず、地表付近に発生した地すべり性の断層であると判断される。

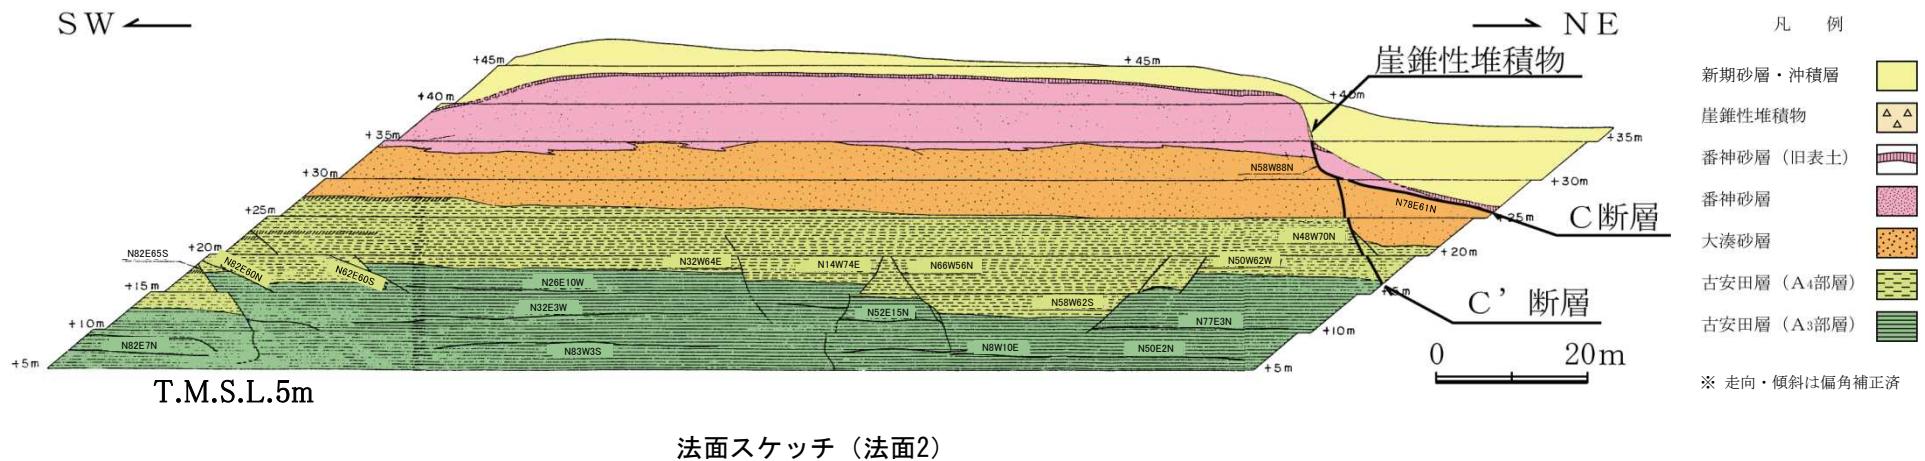
# 7.5 1号炉北東部地点－法面観察結果（法面2）

- 1号炉北東部地点の法面（法面2～法面5）には、下位より古安田層（A₃部層・A₄部層），大湊砂層，番神砂層及び新期砂層・沖積層が分布する。番神砂層と新期砂層・沖積層の境界部には一部崖錐性堆積物が分布する。
- 法面2にはC断層及びC'断層が分布する。
- C断層は番神砂層及び大湊砂層を変位させ、下部では番神砂層と大湊砂層を境している。標高35m付近より上位の新期砂層・沖積層と番神砂層の境界部には崖錐性堆積物が分布しており、同堆積物には明瞭な断層面は認められない。
- C'断層は大湊砂層及び古安田層を変位させる。鉛直変位量は大湊砂層基底面を基準として約3.5mである。断層上部は標高30m付近でC断層に切られている。

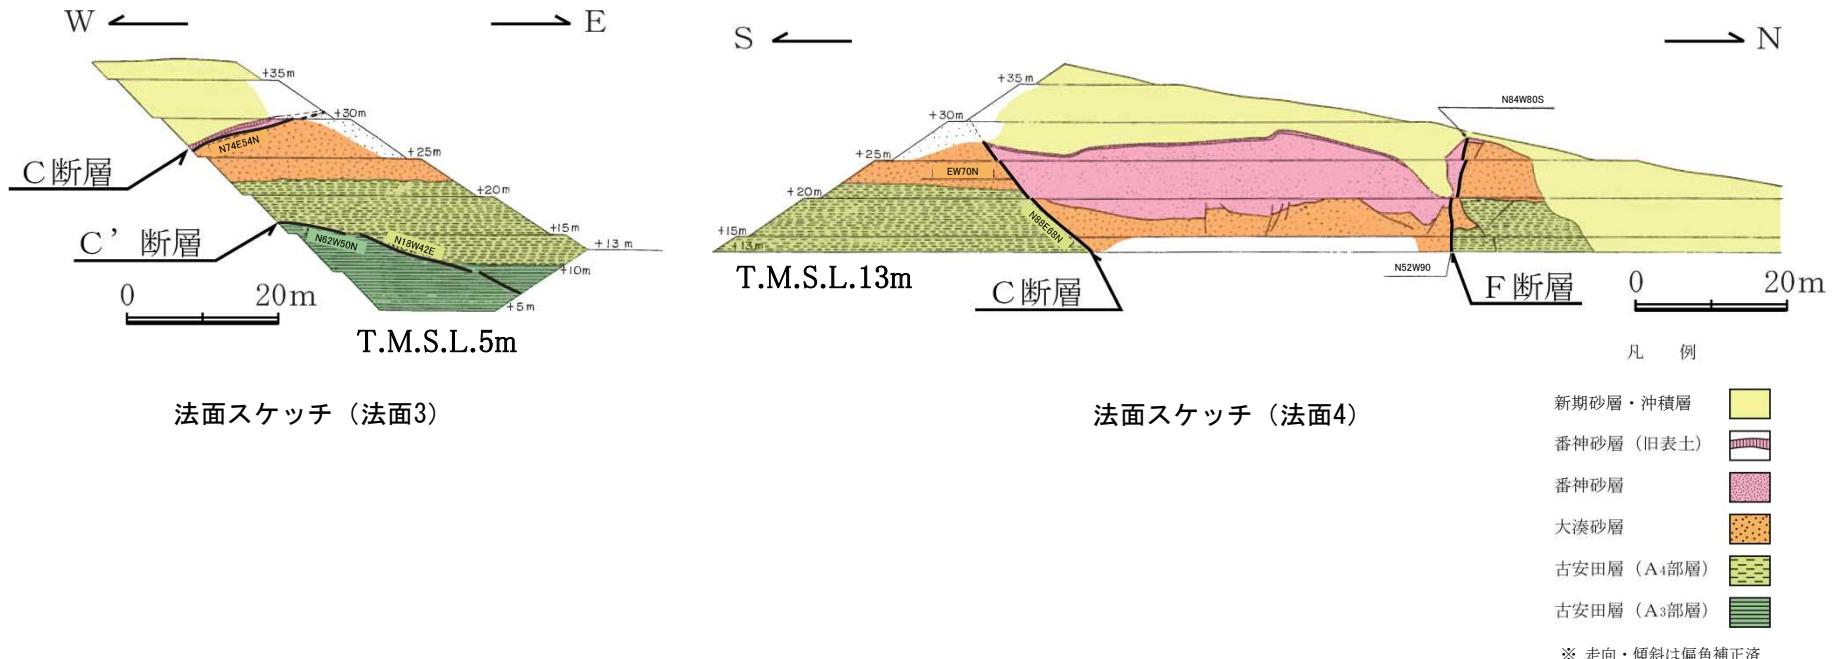
## 7.5 1号炉北東部地点－法面観察結果（法面3, 4）

- 法面3にはC断層及びC'断層が、法面4にはC断層及びF断層が分布する。
- C断層は法面3では番神砂層と大湊砂層を境し、法面4では番神砂層、大湊砂層及び古安田層を変位させている。鉛直変位量は番神砂層基底面を基準として約10mである。
- C'断層は法面3の古安田層中に分布する。鉛直変位量は古安田層の層相境界面を基準として約6mである。
- F断層は法面4に分布し、番神砂層、大湊砂層及び古安田層を変位させ、新期砂層・沖積層に覆われる。鉛直変位量は番神砂層基底面を基準として約9mである。

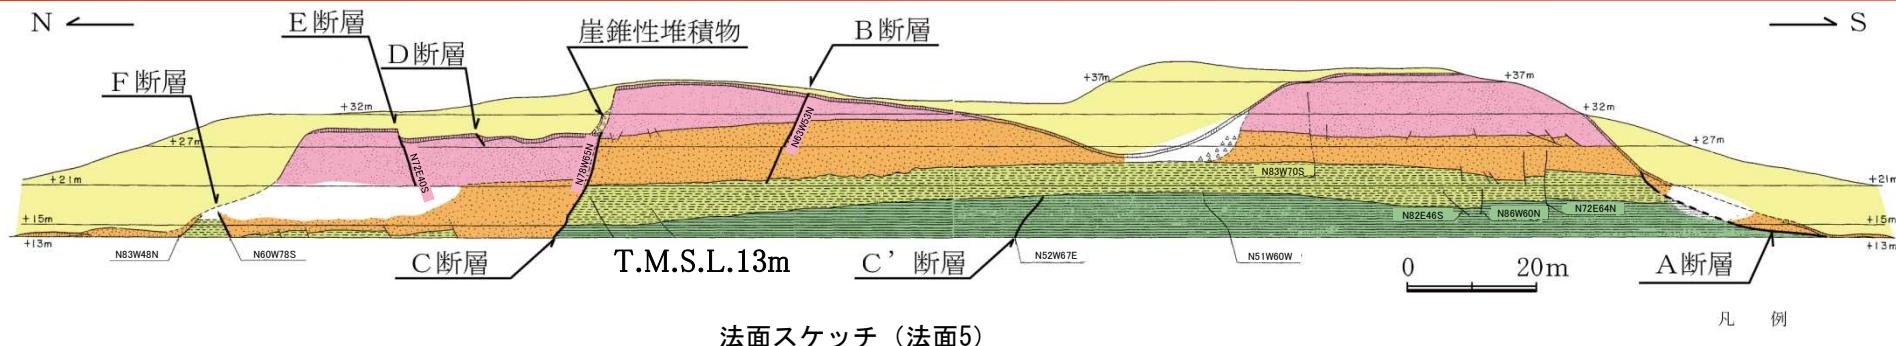
## 7.5 1号炉北東部地点－法面観察結果（法面5）

- 法面5にはA, B, C, C', D, E及びF断層が分布する。
- A断層は大湊砂層及び古安田層を変位させ、新期砂層・沖積層に覆われる。断層下部では低角度となる。鉛直変位量は大湊砂層基底面を基準として13m程度以上である。
- B断層は番神砂層及び大湊砂層を変位させ、大湊砂層基底面付近で消滅している。鉛直変位量は番神砂層基底面を基準として約0.4mである。
- C断層は番神砂層、大湊砂層及び古安田層を変位させる。新期砂層・沖積層と番神砂層の境界部には崖錐性堆積物が分布しており、同堆積物には明瞭な断層面は認められない。鉛直変位量は番神砂層基底面を基準として約7m、大湊砂層基底面を基準として8m程度以上である。C'断層は古安田層中で消滅している。
- D断層及びE断層は番神砂層上限面付近を変位させ、番神砂層の下部で消滅している。E断層の鉛直変位量は番神砂層上限面を基準として約1.5mである。
- F断層は大湊砂層及び古安田層を変位させ、新期砂層・沖積層に覆われる。鉛直変位量は大湊砂層基底面を基準として2m程度以上である。
- 以上のように、1号炉北東部地点の法面に分布する断層のうち、連續が良く比較的規模が大きい断層はA断層、C断層及びF断層である。このうち、A断層は旧青山農場地点と関連しており、後述する。

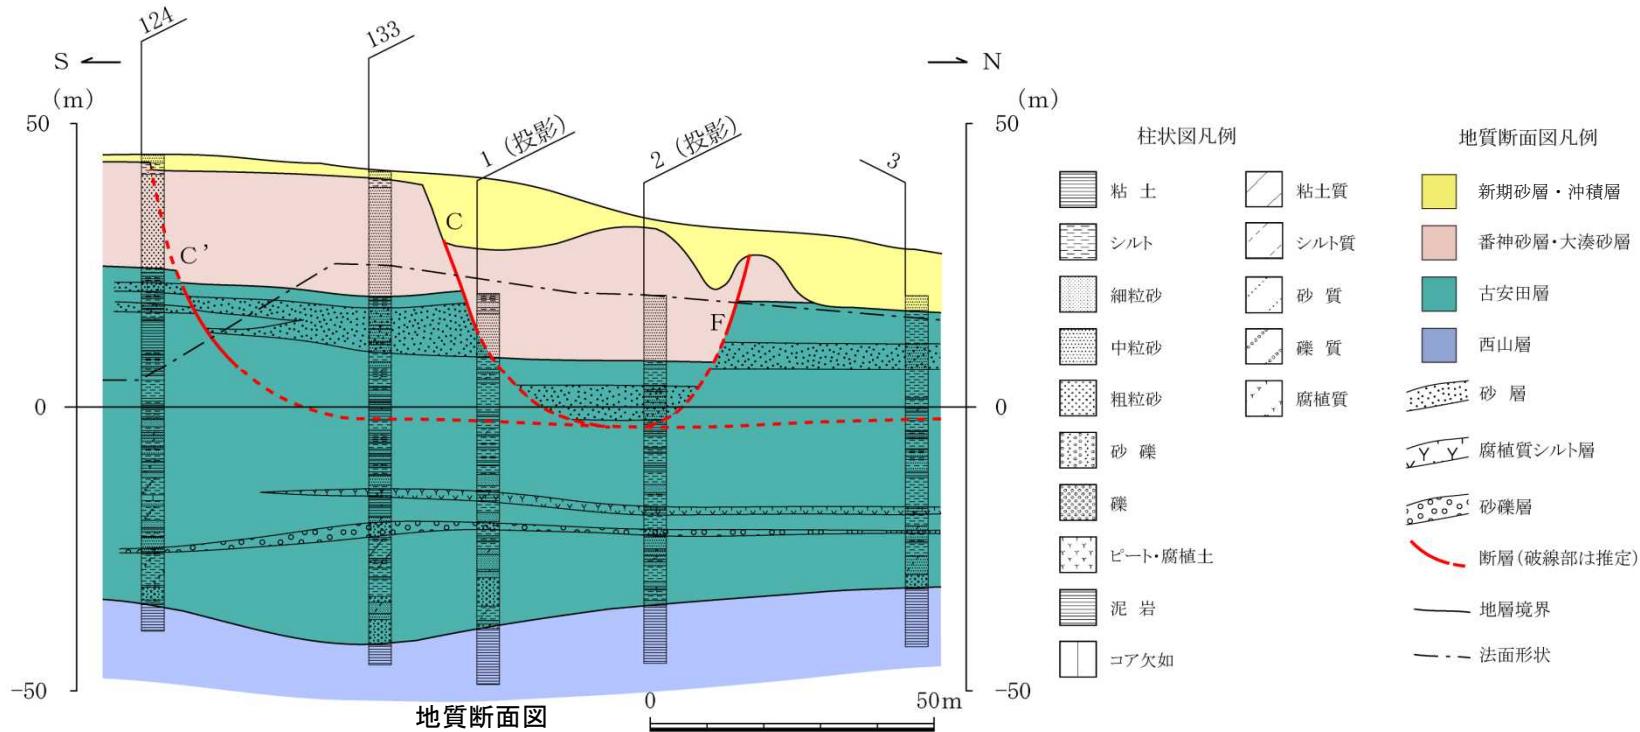
## 7.5 1号炉北東部地点－ボーリング調査結果

- C断層は番神砂層・大湊砂層基底面に約12m、古安田層上部の砂層に約11～15mの鉛直変位を与えており、古安田層に挟在する腐植質シルト層及び砂礫層には変位は認められない。また、古安田層基底面にも断層変位に対応する高度差は見られない。
- F断層は番神砂層・大湊砂層基底面に約10m、古安田層上部の砂層に約8～9mの鉛直変位を与えており、古安田層に挟在する腐植質シルト層及び砂礫層には変位は認められない。また、古安田層基底面にも断層変位に対応する高度差は見られない。
- 以上のことから、C断層及びF断層は地下深部には連続しておらず、地表付近に発生した地すべり性の断層であると判断される。

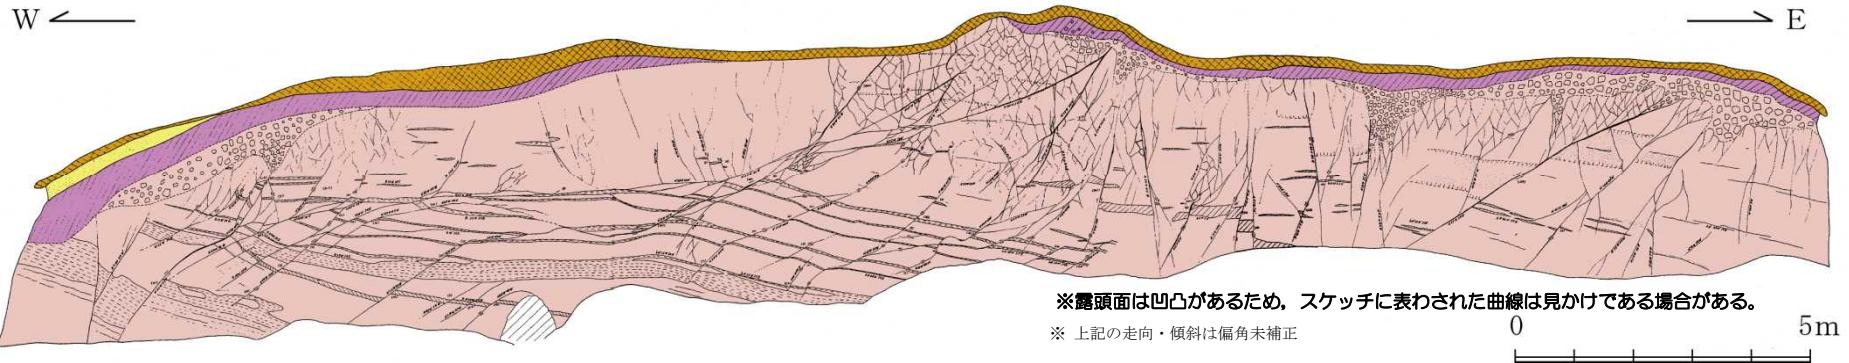
露頭スケッチ

- 旧青山農場地点の露頭には、砂質シルトの薄層を挟在する砂層からなる番神砂層・大湊砂層が分布し、これらを切る小断層が発達している。
- 小断層は北西-南東走向で30° ~80° 程度で南西に傾斜するものが多く、一部は高角度で北東に傾斜する。
- 正断層性の変位を示すものが多く、鉛直変位量は数cm~1.4m程度である。
- 番神砂層・大湊砂層は北西-南東走向で緩く北東に傾斜している。層理面の走向は小断層の走向方向と一致しており、断層運動によって回転運動を生じた可能性がある。
- 番神砂層・大湊砂層における断層と層理面の走向・傾斜の関係は、大湊地点の露頭及び敷地中央部地点の露頭と類似しており、近傍に北西-南東走向の地すべり性断層の存在が推定される。

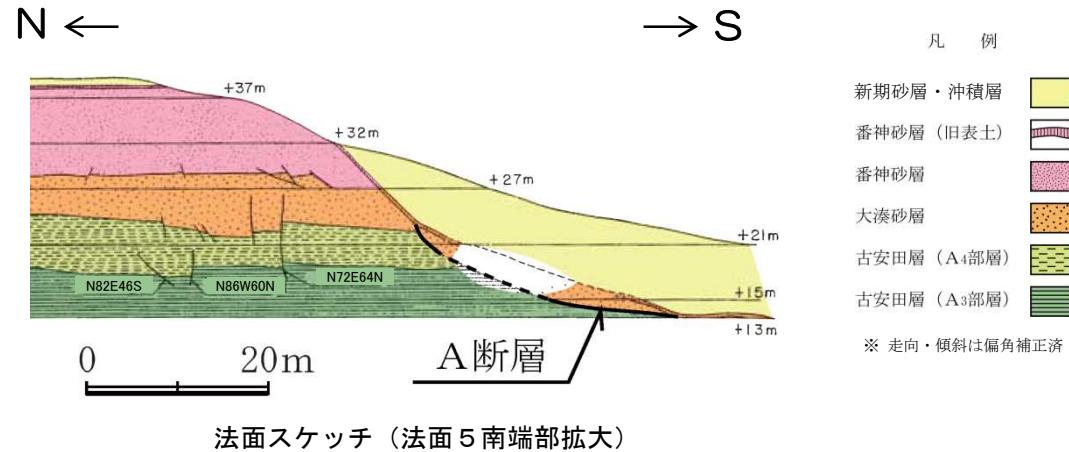
## 7.6 旧青山農場地点－法面観察結果

- 旧青山農場地点露頭の西方約70mには1号炉北東部地点の法面5が位置し、法面5の南端付近にはA断層が分布する。
- A断層は大湊砂層を変位させ古安田層と境しており、新期砂層・沖積層に覆われる。鉛直変位量は大湊砂層基底面を基準として13m程度以上である。
- A断層は、上部では高～中角度を示すが、下部では低角度となり円弧状の形態を示す。

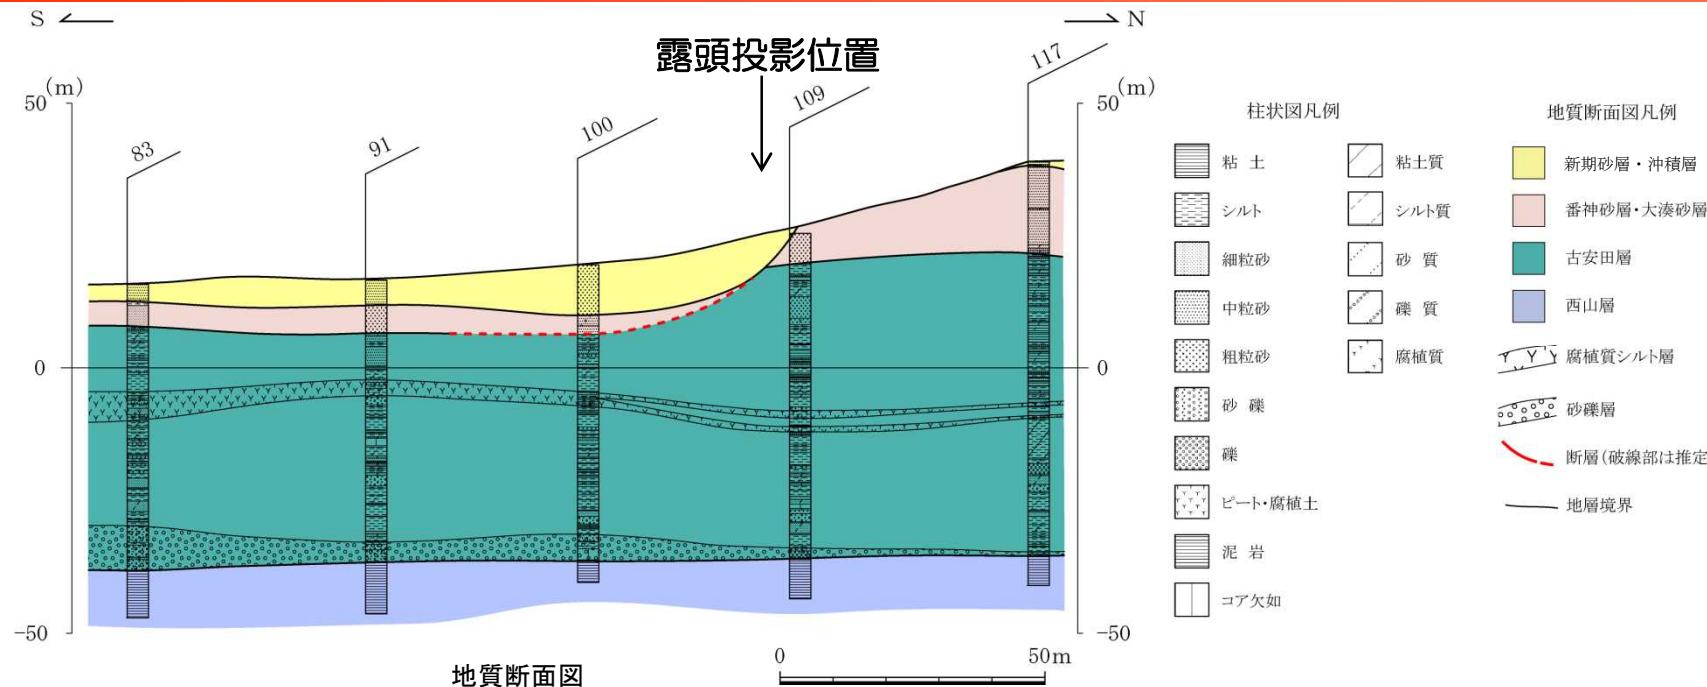
## 7.6 旧青山農場地点－ボーリング調査結果

- 既往ボーリングNo.83孔～No.117孔間の地質断面図を作成した。このうちNo.109孔は、旧青山農場地点露頭と1号炉北東部法面5のA断層の間に位置し、これらはほぼ東西に配列する。
- ボーリングNo.100孔とNo.109孔において、番神砂層・大湊砂層基底面に約13mの南落ちの高度差が認められ、断層の存在が推定される。ただし、古安田層中に挟在する腐植質シルト層に断層変位に対応する高度差は認められない。また、古安田層基底面には断層変位に対応する高度差は見られない。
- 以上のことから、旧青山農場地点で推定される南西傾斜の地すべり性の断層、法面5に分布する円弧状を呈する南落ちのA断層及び既往ボーリングNo.83孔～No.117孔間で推定される南落ちの高度差は一連の断層に起因するものであり、この断層は地下深部には連続しておらず、地表付近に発生した地すべり性の断層であると判断される。

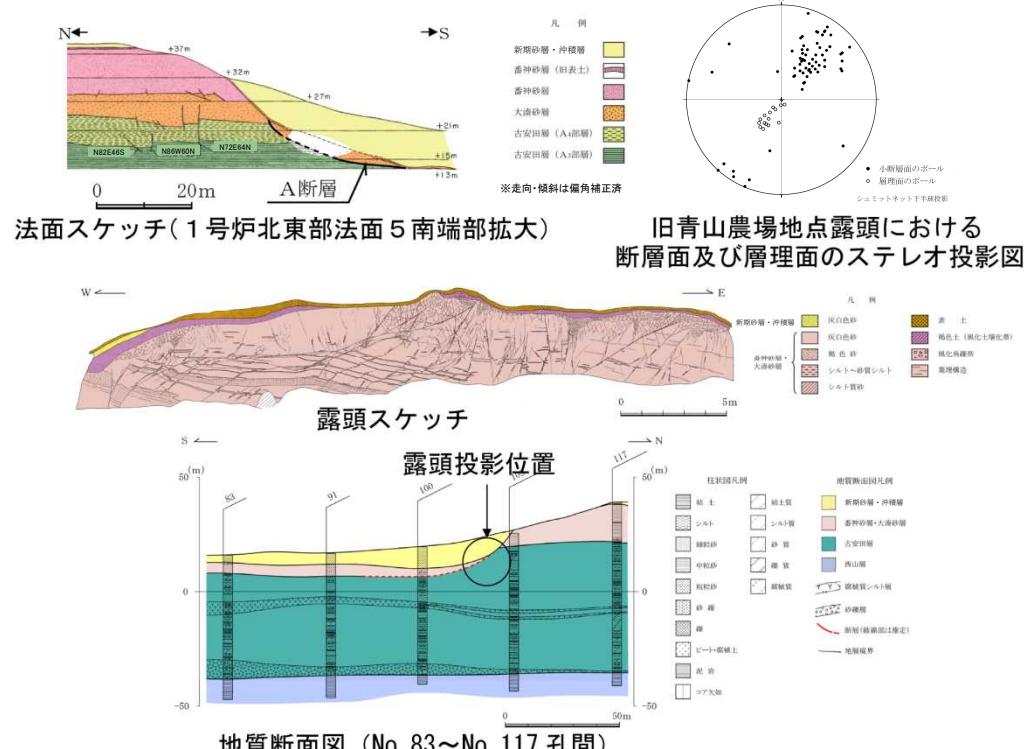
## 7.6 旧青山農場地点一断層の形態

- 1号炉北東部法面5の南端付近から、旧青山農場地点の露頭付近近傍を通る南落ちの円弧状すべり面が分布すると推定され、旧青山農場における番神砂層・大湊砂層の北東への傾斜はこの地すべりによって生じたものと判断される。

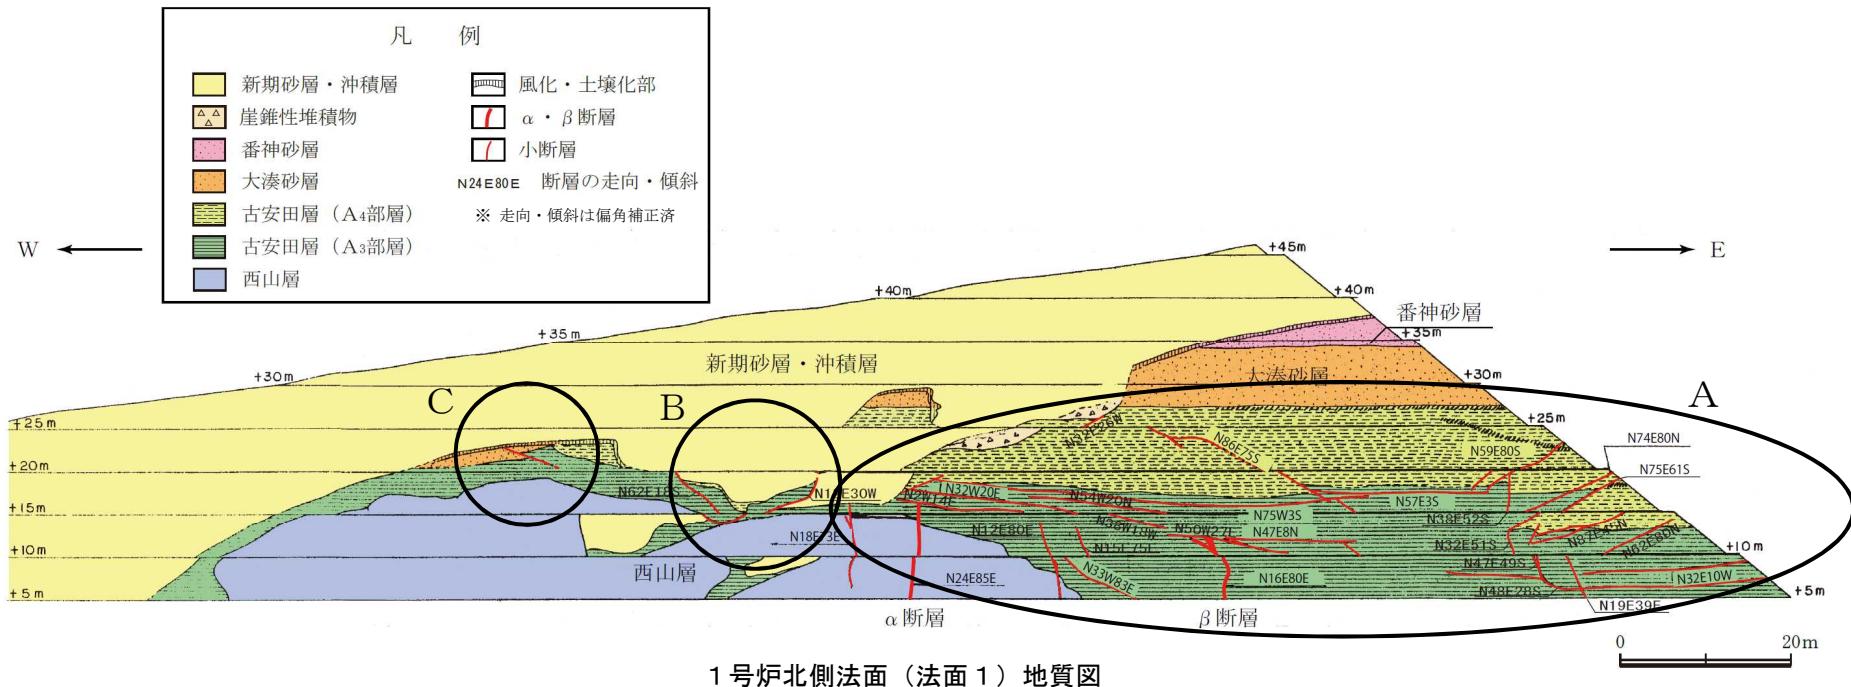
## 7.7 1号炉北側法面地点一地質概要

- 1号炉北側法面（法面1）は、1号炉の北方、2号炉付近に位置する。本法面は2号炉の敷地造成時に掘削除去されている。
- 法面に分布する地質は、下位より西山層、古安田層、大湊砂層、番神砂層、崖錐性堆積物及び新期砂層・沖積層からなる。古安田層は層相からA₃部層とA₄部層に区分される。
- 法面に分布する断層は、 $\alpha$ ・ $\beta$ 断層、古安田層を切る小断層群（A）、古安田層と新期砂層・沖積層を切る小断層（B）及び古安田層と大湊砂層を切る小断層（C）に分けられる。

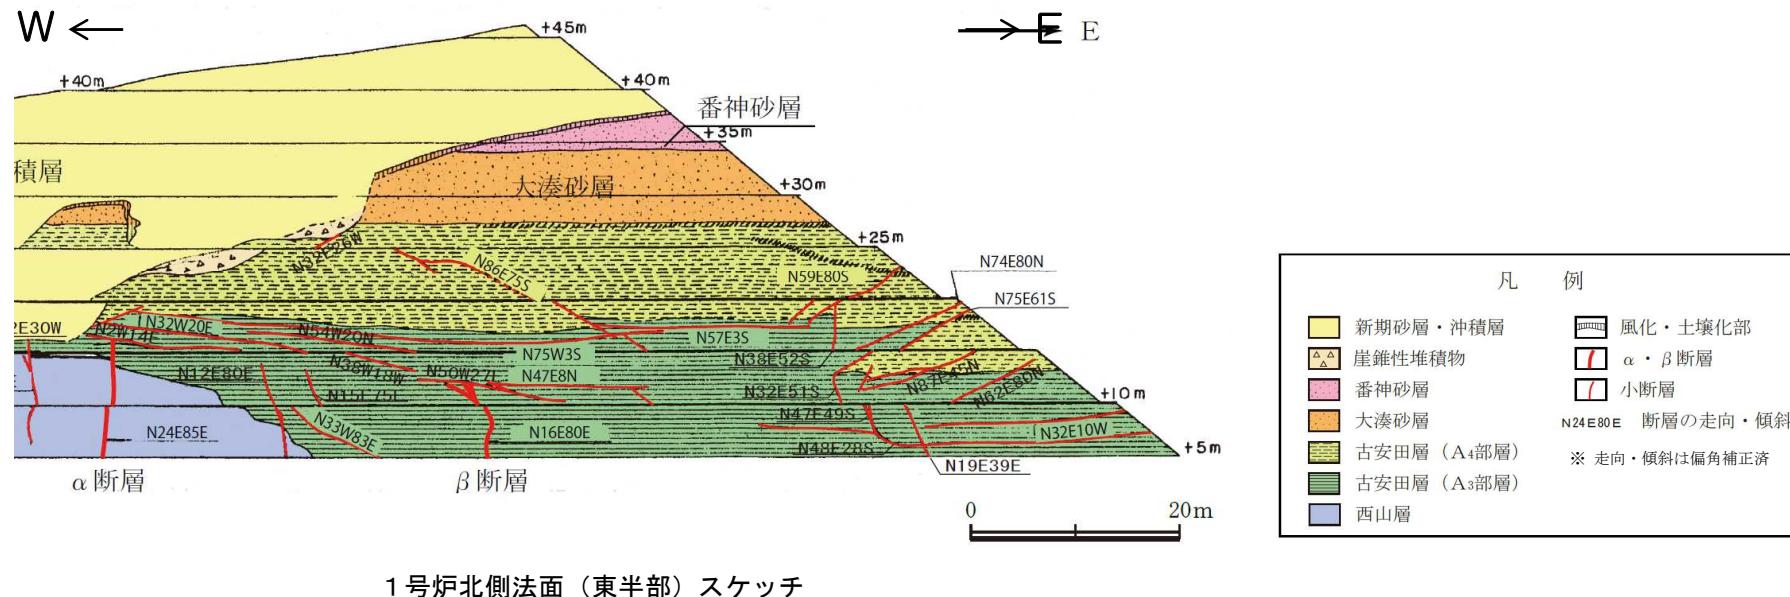
## 7.7 小断層群A－分布・性状

- 古安田層を切る小断層群Aは多数の低角度～高角度断層からなる。
- 断層の長さは2～20m程度のものが多く最大約50mであり、連續性に乏しい。
- 鉛直変位は数m程度以下である。変位センスはいずれの断層も断層傾斜側の地層が低下しており、全て正断層からなる。
- 低角度断層と高角度断層の一部は切り切られた関係にあり、高角度から低角度に変化するものもみられる。

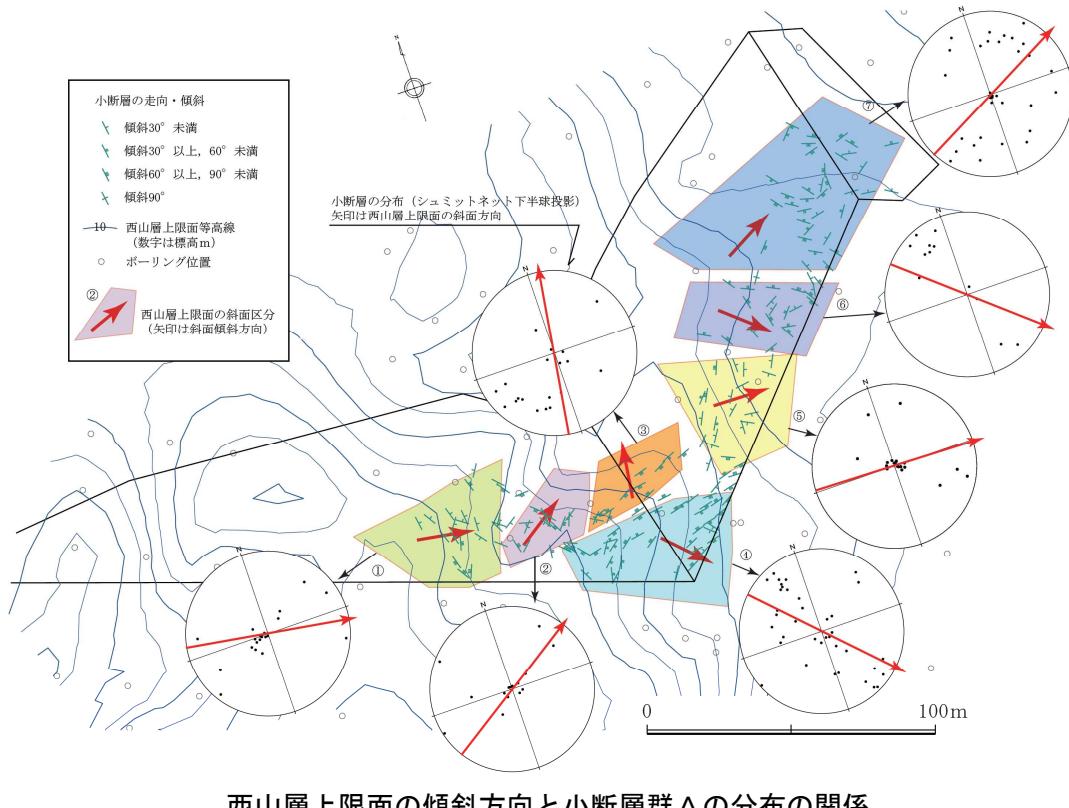
## 7.7 小断層群A－西山層上限面との関係

- 小断層群Aの走向・傾斜は全体としてばらついており、特定の方向が卓越する傾向は見られない。
- 小断層群Aの走向方向を西山層上限面（古安田層基底面）の細かい斜面方向ごとに見ると、西山層上限面の傾斜方向に直交する方向が卓越する場合が多い。
- 以上のように、小断層群Aはいずれも正断層からなり連続性に乏しいことに加え、走向・傾斜の分布には西山層の褶曲構造や広域応力場との関連性は認められず、局所的な西山層上限面形状との関連を示唆することから、古安田層堆積時の古地形等のもとで形成された地すべり面を形成していない小断層であると判断される。

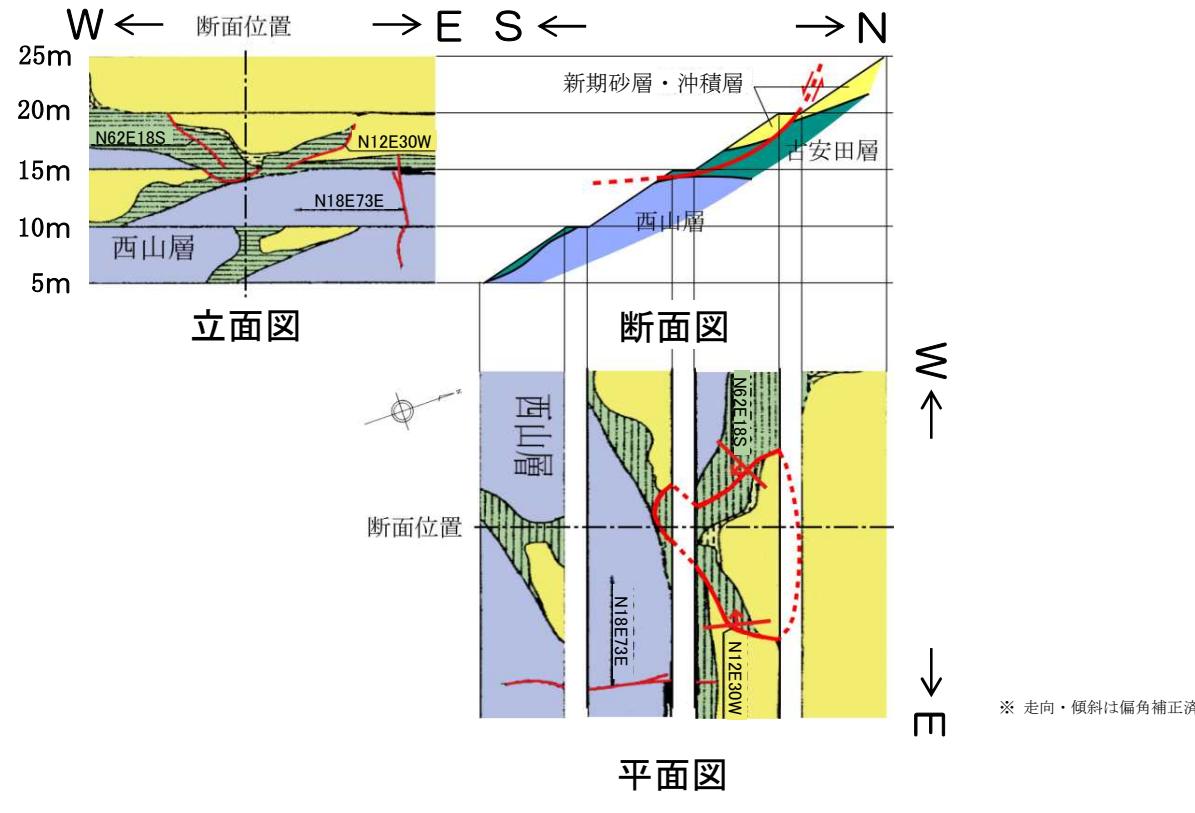
1号炉北側法面（東半部）スケッチ

- 古安田層と新期砂層・沖積層を切る小断層Bは、東側に位置する走向・傾斜がN12E30Wを示す断層と、西側に位置する走向・傾斜がN62E18Sを示す断層からなる。
- 東側の断層と西側の断層は、法面小段直下の標高14m付近において下に凸の鍋底状の形状を示す断層に連続し一連の断層を形成しており、断面的には円弧状を呈する。
- 南落ちの正断層であり、鉛直変位量は古安田層の分布から数m程度と推定される。

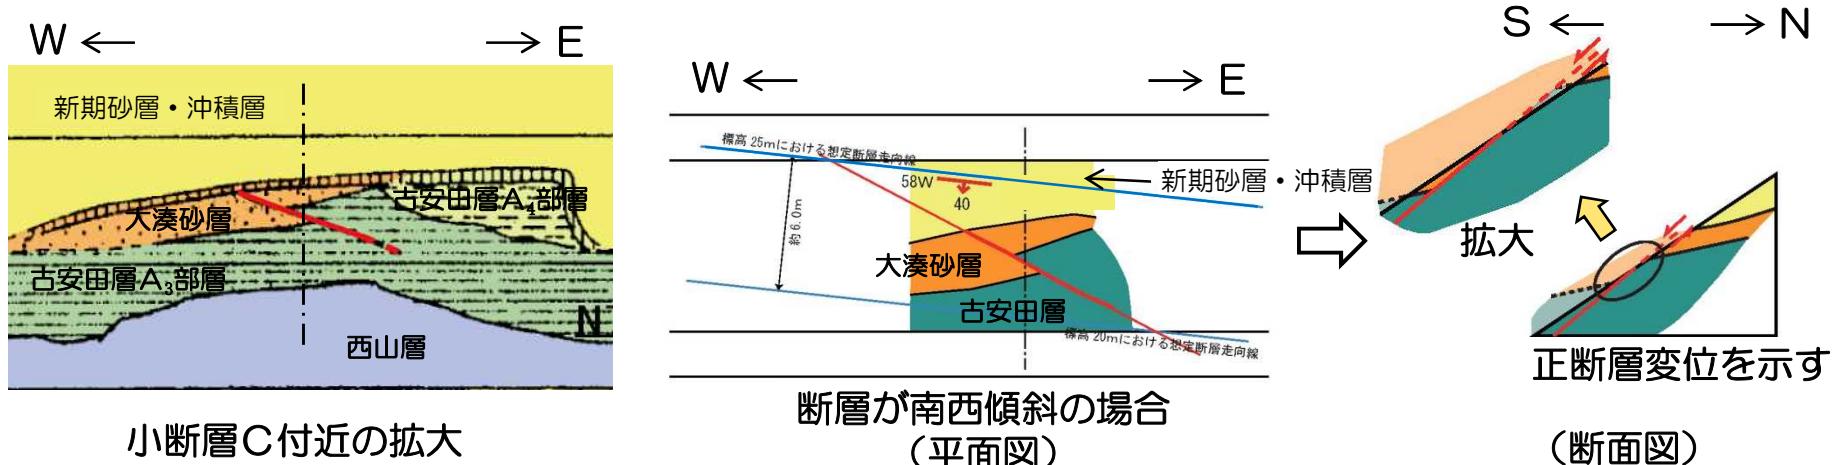
1号炉北側法面（法面1）地質図

- 古安田層と大湊砂層を切る小断層Cは、法面では見かけ東側に傾斜する長さ約7mの断層であり、大湊砂層と古安田層の境界面を逆断層的に約1.5m変位させているように見える。
- 小断層Cは、法面調査時に信頼できる走向・傾斜の値が計測されていないため、法面における断層の分布形状から断層の走向・傾斜及び変位センスを推定すると、南西傾斜の場合は正断層変位を示し、北東傾斜の場合は逆断層変位を示すことになる。
- 小断層Cは、連續性に乏しいこと、下方延長上の西山層上限面には逆断層変位を示唆するような形状は認められないこと、法面に分布する他の小断層がいずれも正断層であることなどから、南西傾斜の正断層であると判断され、鉛直変位量は1 m程度と推定される。

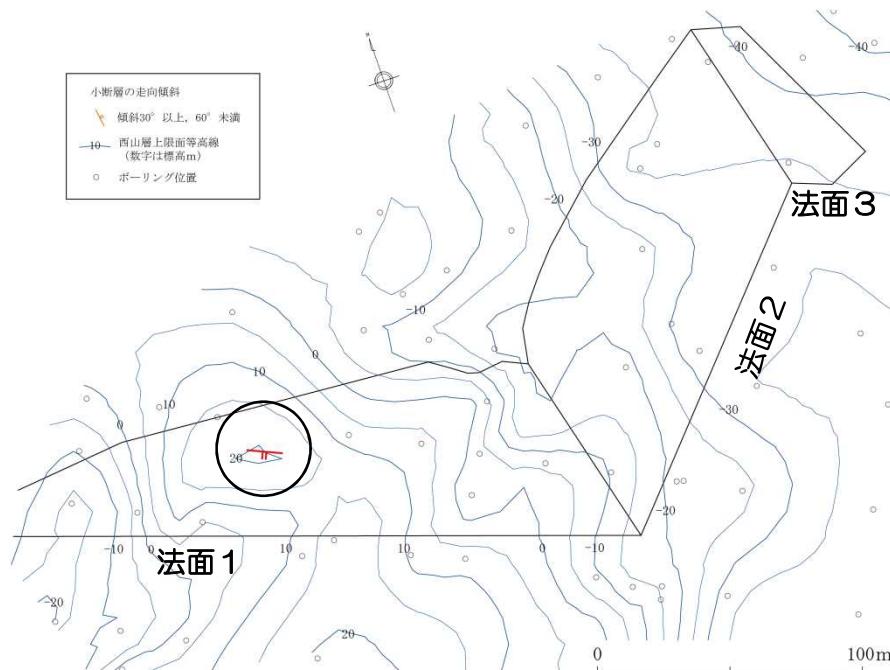
小断層Cの分布と西山層上限面の関係

- 小断層Cは、西山層上限面の北北西に延びる尾根状の高まりの頂部に位置しており、西山層上限面との関連は認められない。
- 小断層Cは、番神砂層・大湊砂層上限面に刻まれた西に延びる谷の北側斜面上に位置しており、谷方向へのすべりと調和的である。
- 以上のように、小断層Cは大湊砂層堆積後に番神砂層・大湊砂層上限面の斜面に形成された地すべり性の断層と判断される。
