7.1 敷地内の第四紀層に分布する断層－断層分布位置

## 7.2 大湊地点一調査位置

# 8 反射法地震探査結果 (KK-f測線)

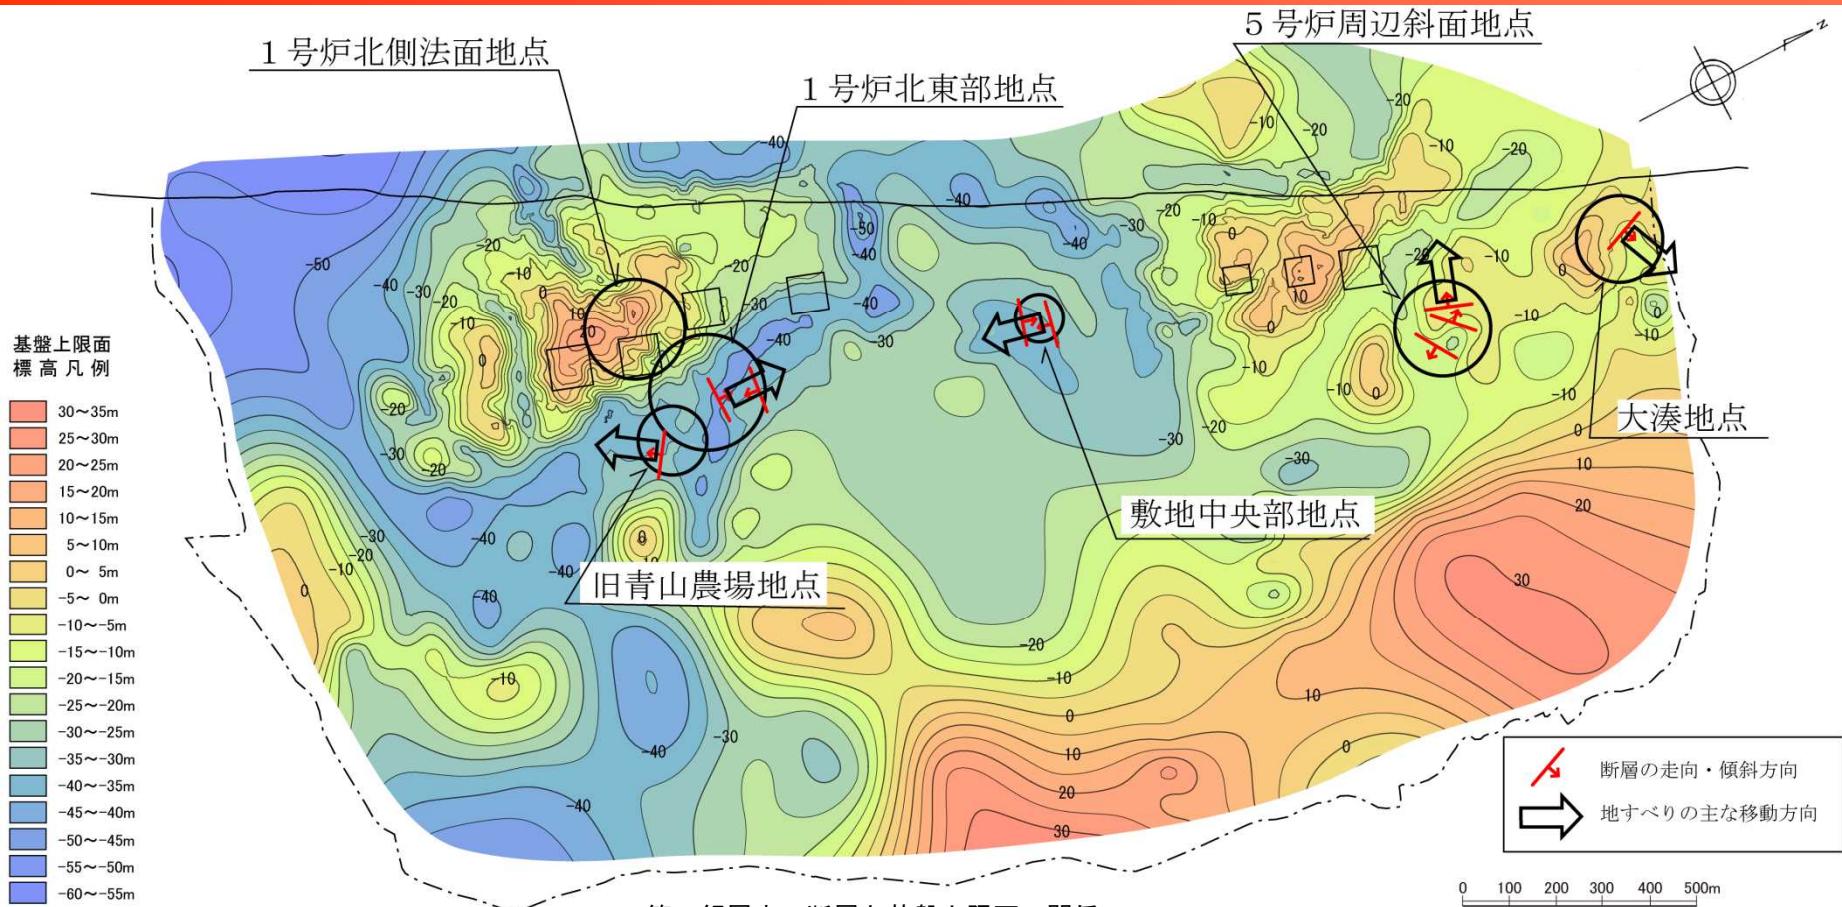
第四紀層中の断層と基盤上限面の関係

- 敷地の第四紀層に分布する主な断層の走向・傾斜と基盤（灰爪層・西山層・椎谷層）上限面との関係を示す。
- 大湊地点においては、断層の走向・傾斜と基盤上限面の傾斜方向がおおむね一致するが、それ以外の地点については断層の走向・傾斜と基盤上限面の形状には関連性は認められない。

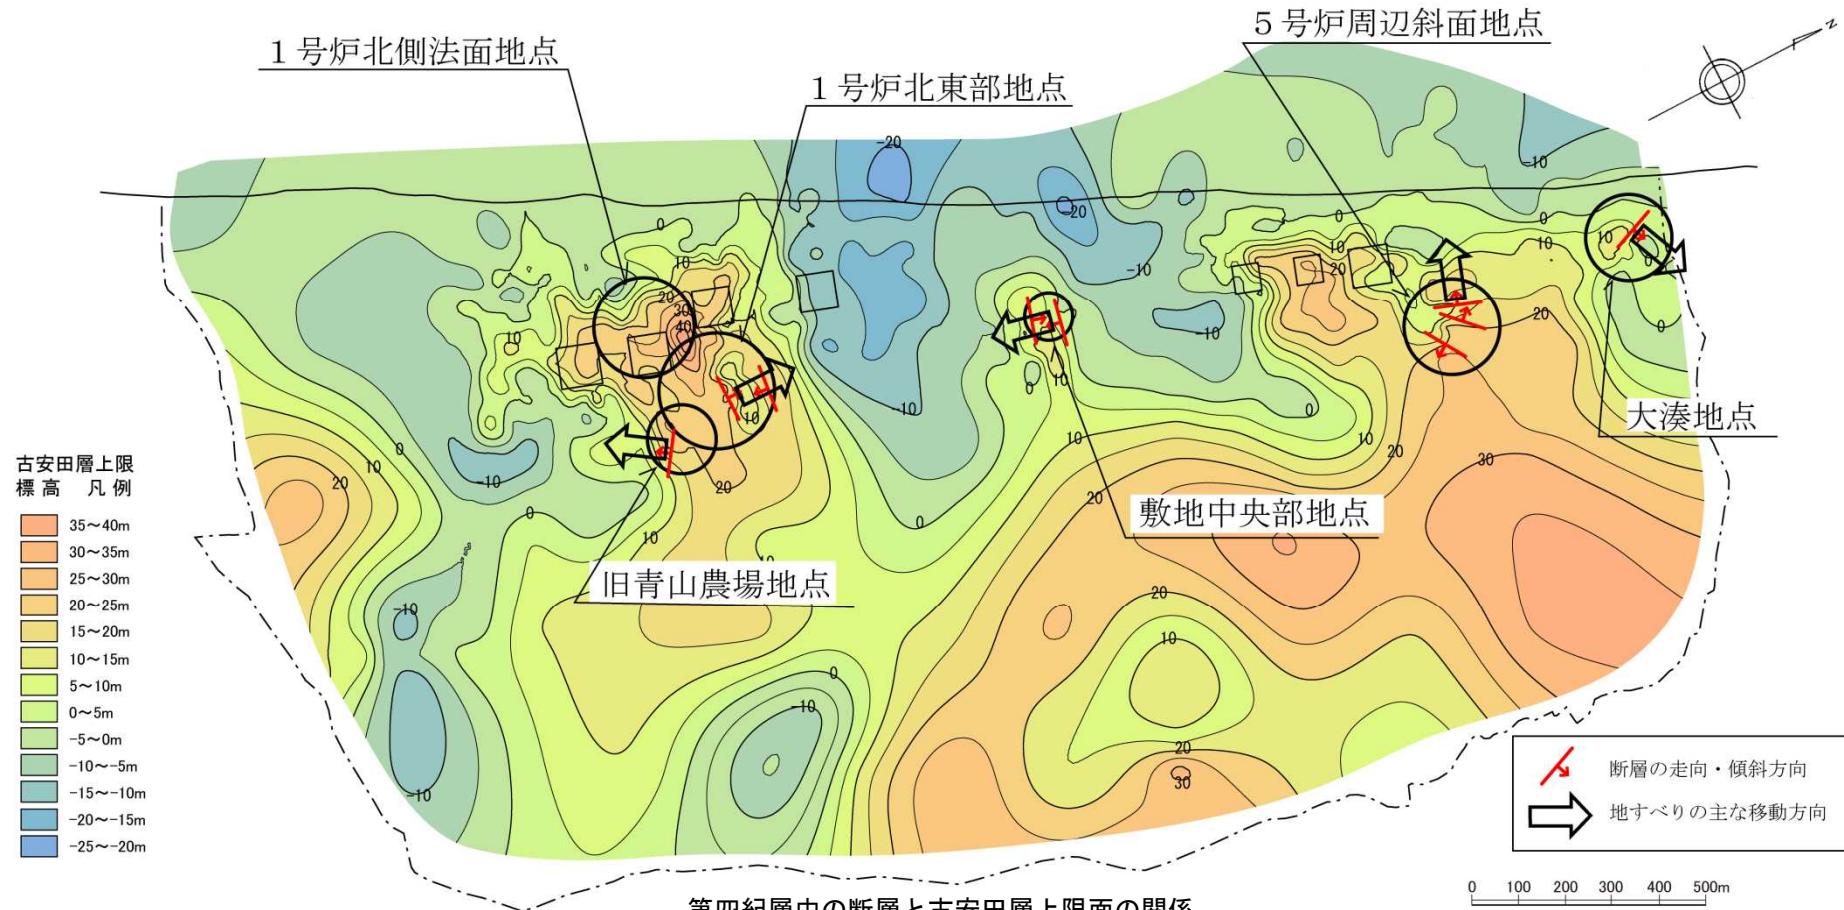
## 7.8 断層と各層上限面の関係ー(2)古安田層上限面

- 敷地の第四紀層に分布する主な断層の走向・傾斜と古安田層上限面との関係を示す。
- 各地点の主な地すべりの移動方向は、古安田層上限面の斜面の傾斜方向とおおむね一致している。

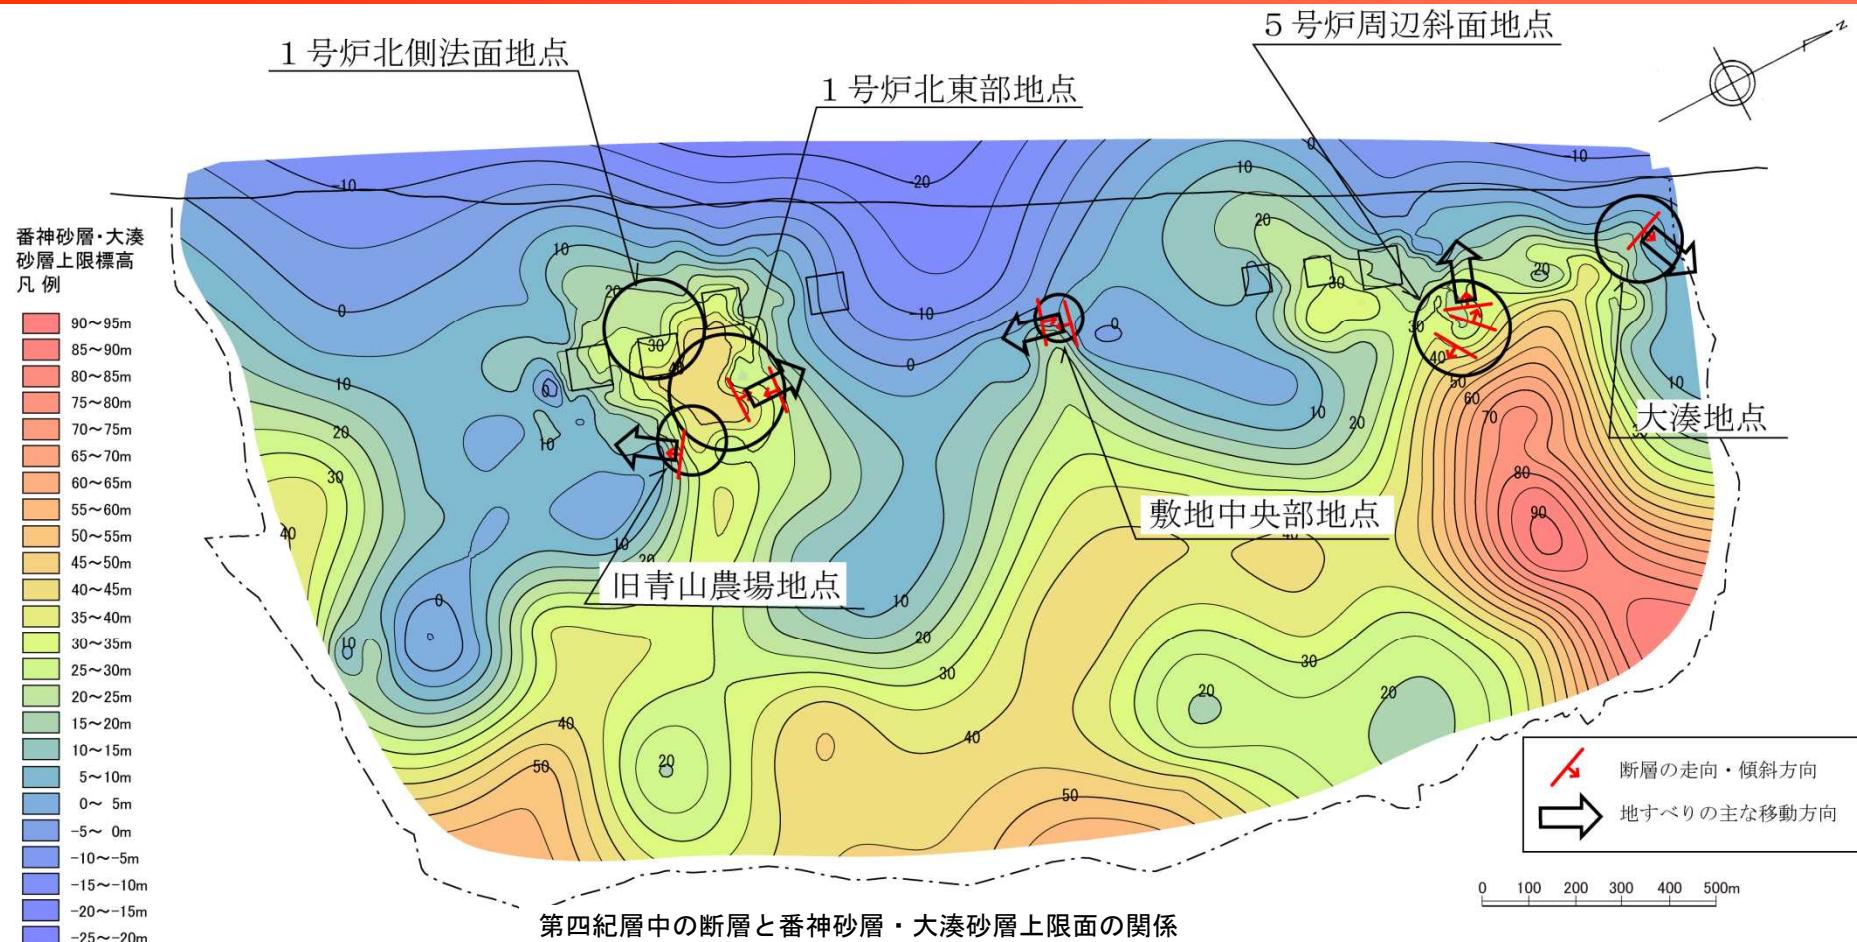
## 7.8 断層と各層上限面の関係ー(3)番神砂層・大湊砂層上限面

- 敷地の第四紀層に分布する主な断層の走向・傾斜と番神砂層・大湊砂層上限面との関係を示す。
- 各地点の主な地すべりの移動方向は、番神砂層・大湊砂層上限面の斜面の傾斜方向とおおむね一致している。

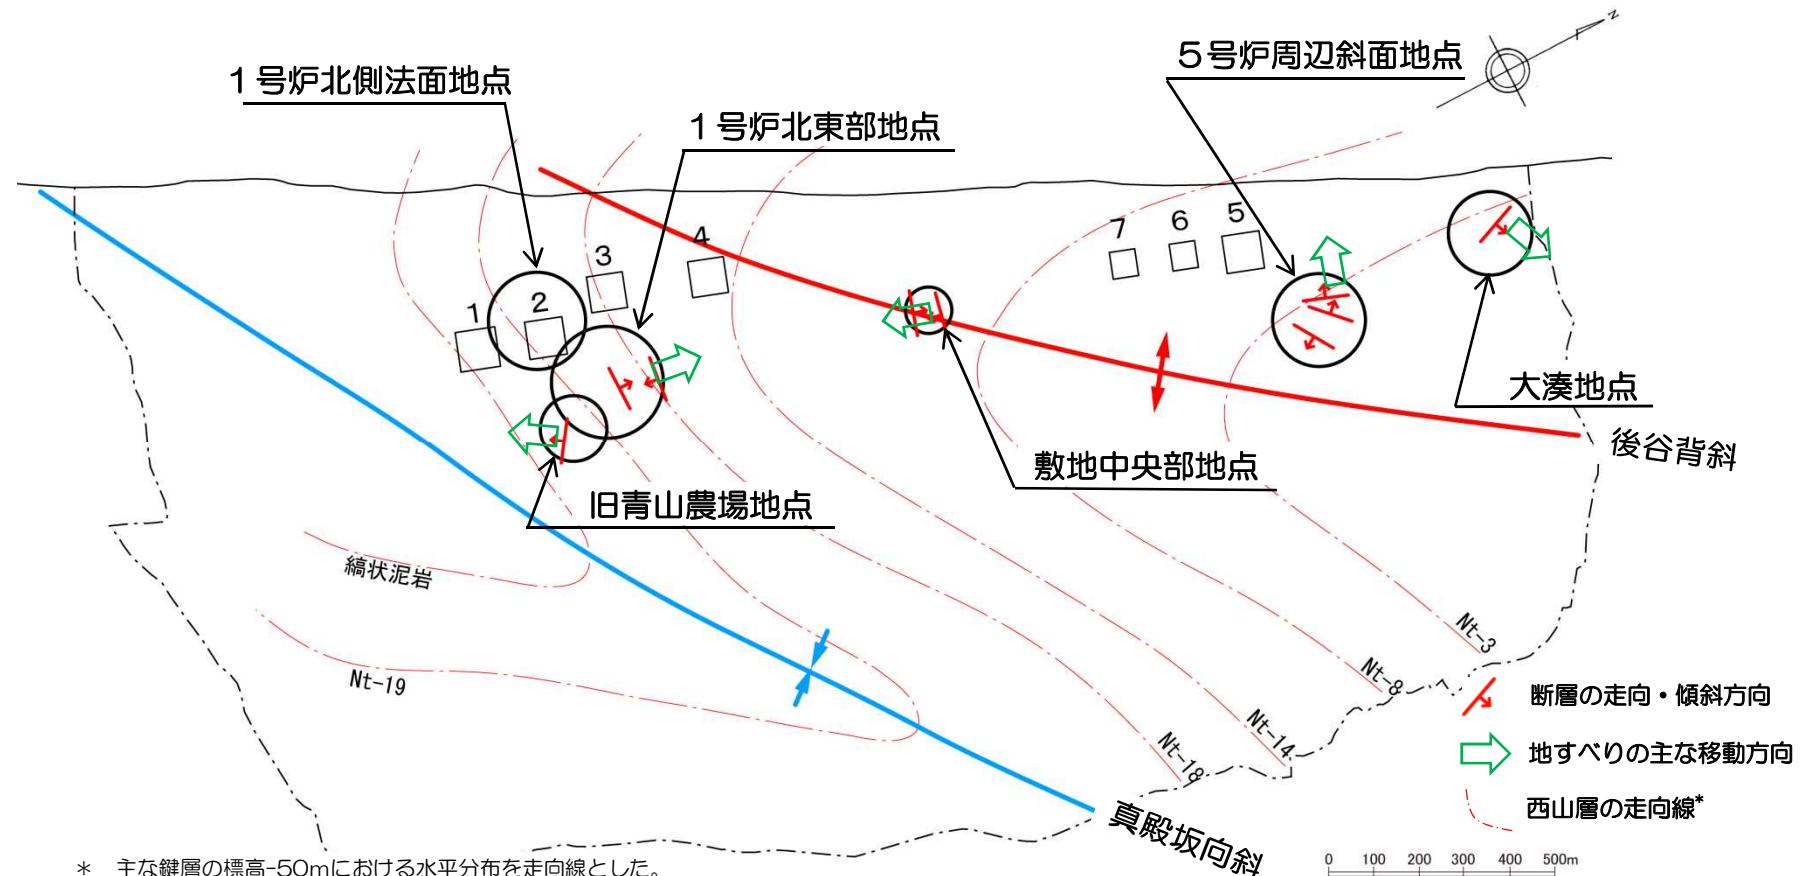
第四紀層中の断層と西山層の地質構造の関係

- 敷地の第四紀層に分布する主な断層の走向・傾斜と西山層の地質構造との関係を示す。
- 断層の分布位置、走向・傾斜及びすべり方向には、西山層の褶曲構造との関連性を示すような特定の傾向は認められない。

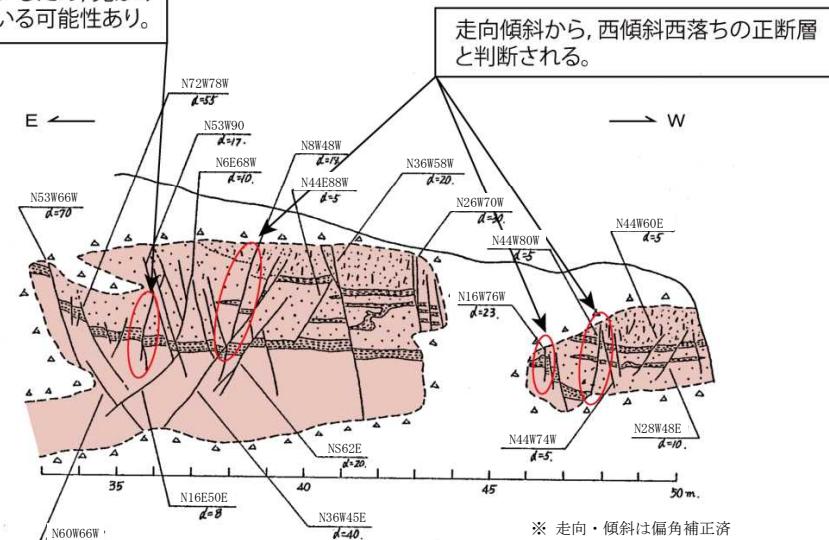
露頭 b 西側露頭

走向傾斜データがないため、  
変位センス不明。  
断層面が湾曲しているため、見かけ  
逆断層状を示している可能性あり。

- 東側の露頭の中央部に分布する小断層は、断層上部は変位基準層が断層を挟んで層厚変化しているため、変位センスが不明であるが、断層下部は正断層性の変位を示すことから、全体として正断層の可能性が高い。
- 西側の露頭では、露頭東端の小断層を除いて全て西傾斜西落ちを示すことから、正断層と判断される。

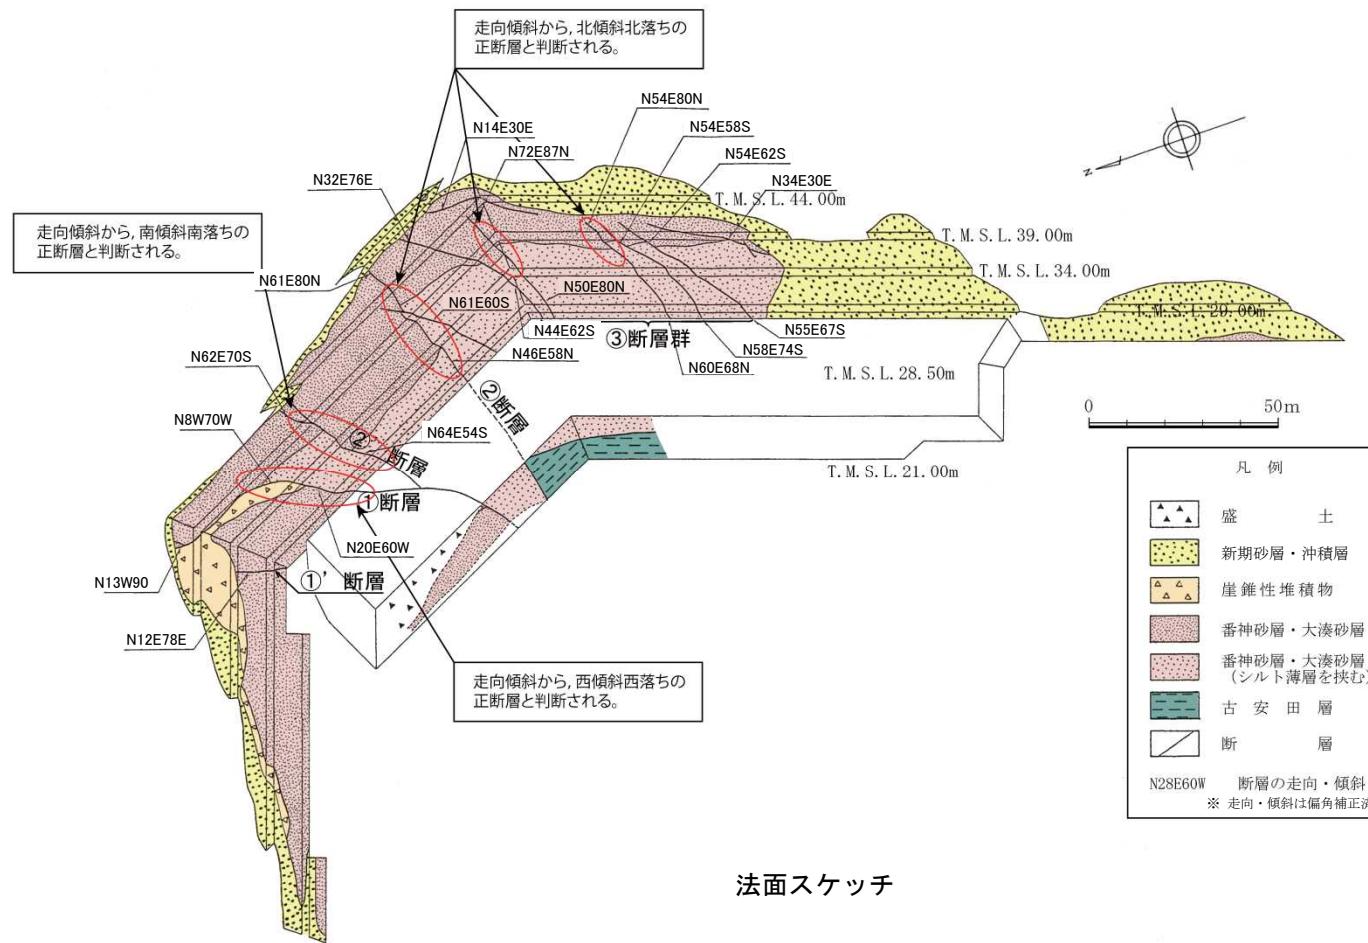
## 7.10 見かけ逆断層変位を示す小断層の評価（5号炉周辺斜面地点）

- 地質図において見かけ逆断層変位を示す断層は、西傾斜西落ち、南傾斜南落ち及び北傾斜北落ちを示すことから、全て正断層と判断される。

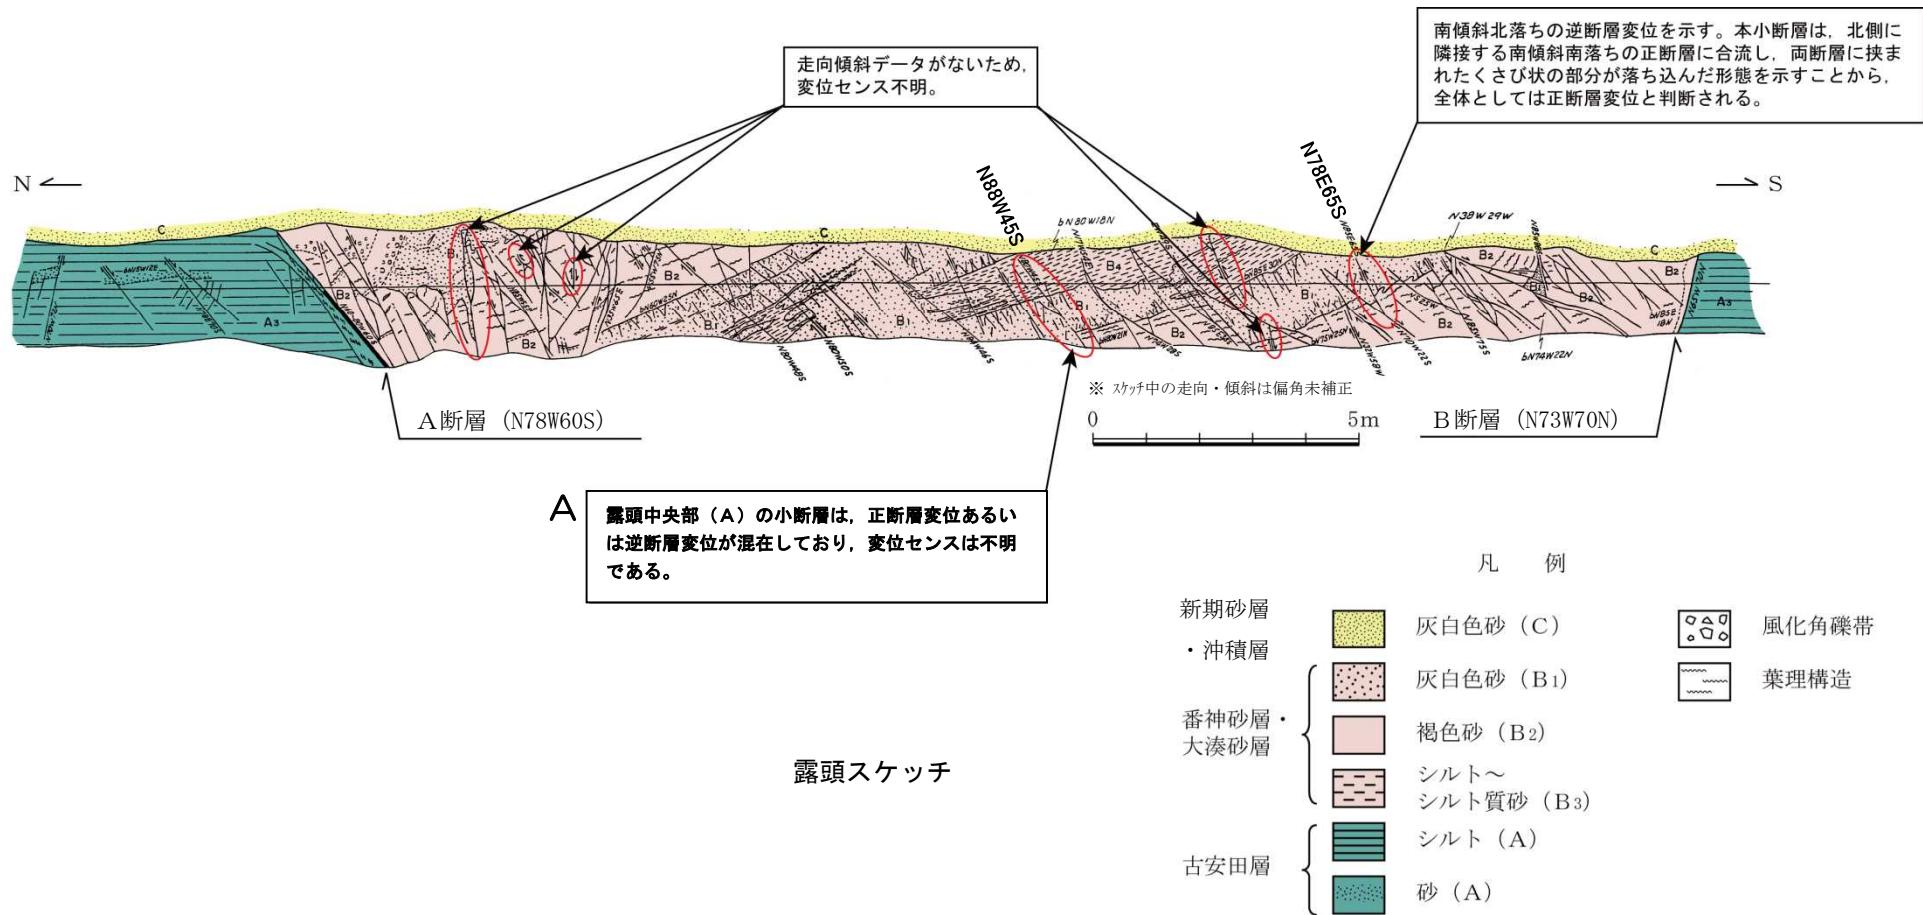
## 7.10 見かけ逆断層変位を示す小断層の評価（敷地中央部地点）

- 露頭中央部 (A) の小断層は、正断層変位あるいは逆断層変位が混在しており、変位センスは不明である。
- 露頭南側 (B) の小断層は、南傾斜北落ちの逆断層変位を示す。ただし、本小断層は、北側に隣接する南傾斜南落ちの正断層に合流し、両断層に挟まれたくさび状の部分が落ち込んだ形態を示すことから、全体としては正断層変位と判断される。

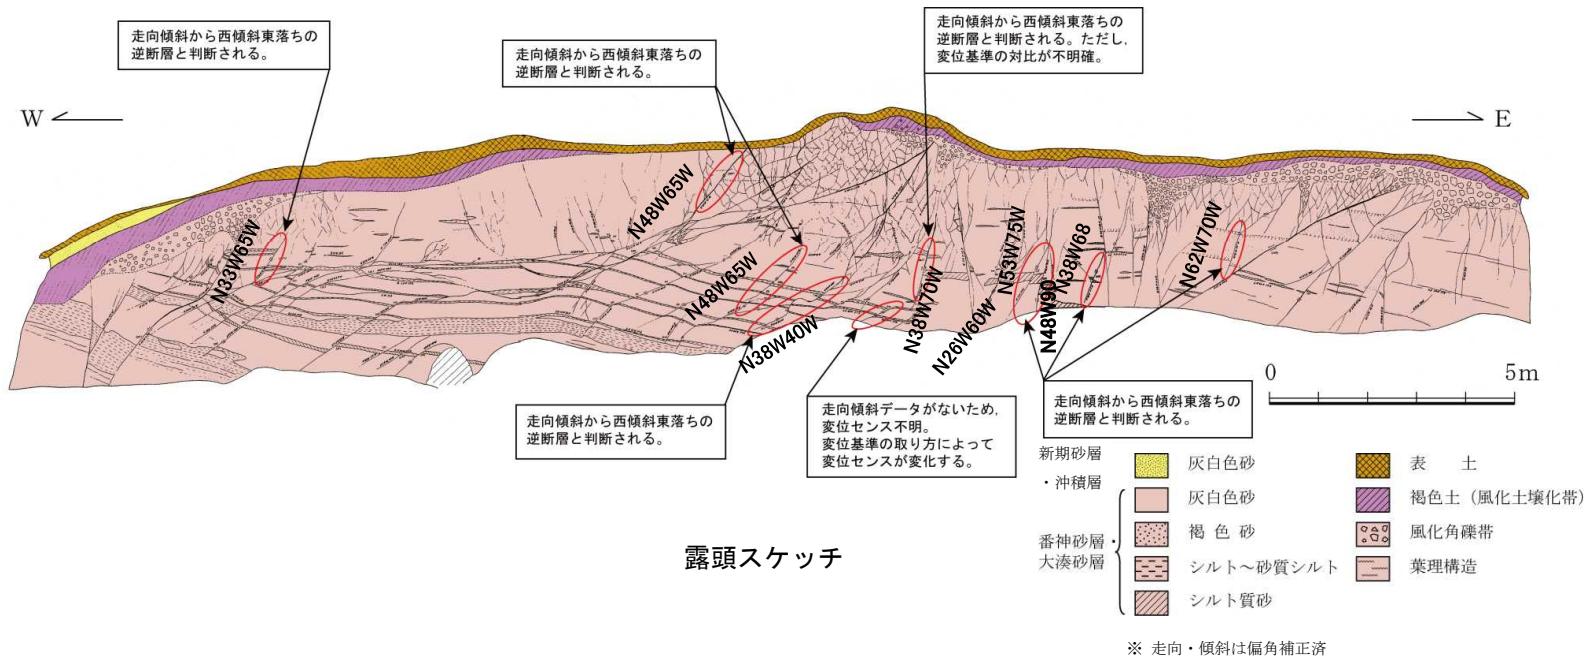
## 7.10 見かけ逆断層変位を示す小断層の評価（旧青山農場地点）

- 旧青山農場地点の露頭には、北西走向で南西傾斜の小断層が多数分布している。また、本露頭の番神砂層・大湊砂層は最大30度で北東に傾斜している。
- これらの小断層は、南西落ちの正断層変位を示すものが多いが、北東落ちの見かけ逆断層変位を示す小断層も複数分布している。

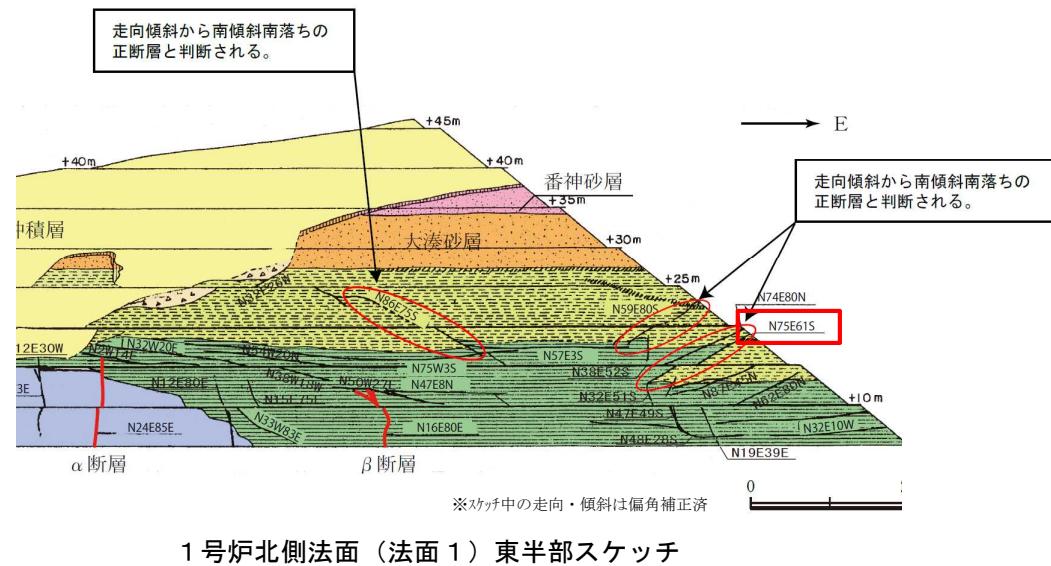
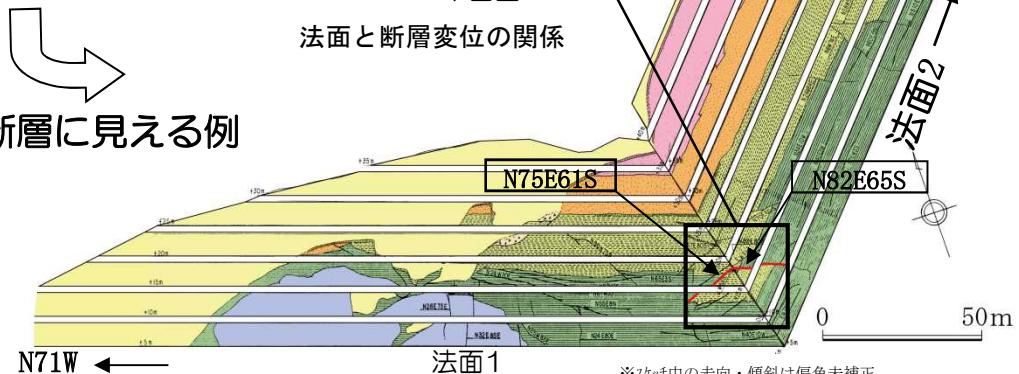
法面と断層変位の関係

- 1号炉北側法面スケッチに記載した小断層群Aのうち、見かけ逆断層変位を示す断層は、いずれも南傾斜南落ちを示すことから、全て正断層と判断される。

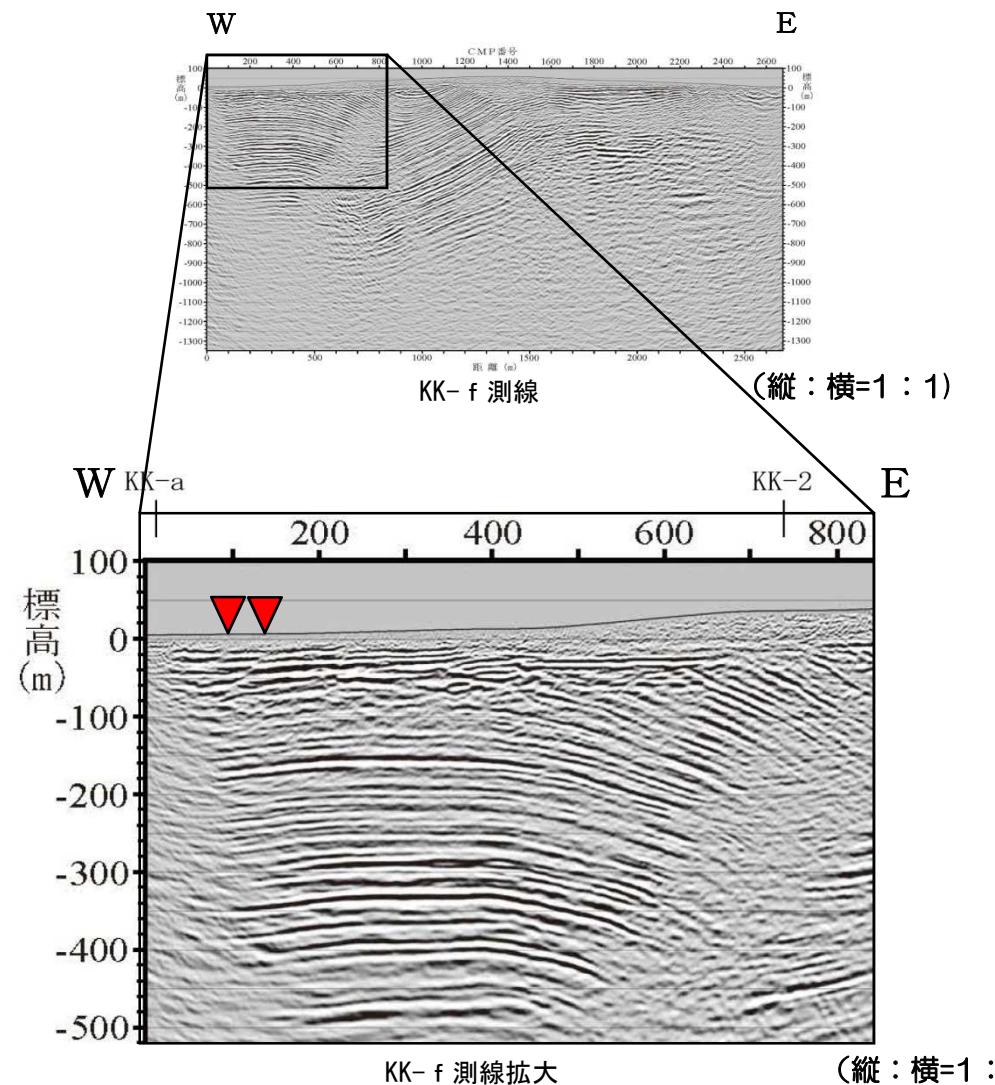
- 1号～4号炉北方のKK-f測線の反射面には、規模の大きい変位・変形は認められないものの、一部に小規模な断層変位の可能性を示唆する不連続が見られる。

- 反射法地震探査（KK-f測線）の指摘箇所について、ボーリング調査結果等を用いて、断層構造の有無について確認を行った。
- KK-f測線においては、古安田層基底面及び西山層中の鍵層は滑らかに連続しており、反射面の不連続に対応する食い違いや変形は認められない。また、反射面の不連続に対応する断層あるいは破碎部は認められない。
- KK-a測線においては、反射面の不連続に対応する断層あるいは破碎部は認められない。
- 以上のことから、KK-f測線の浅層部には断層はない、と判断される。

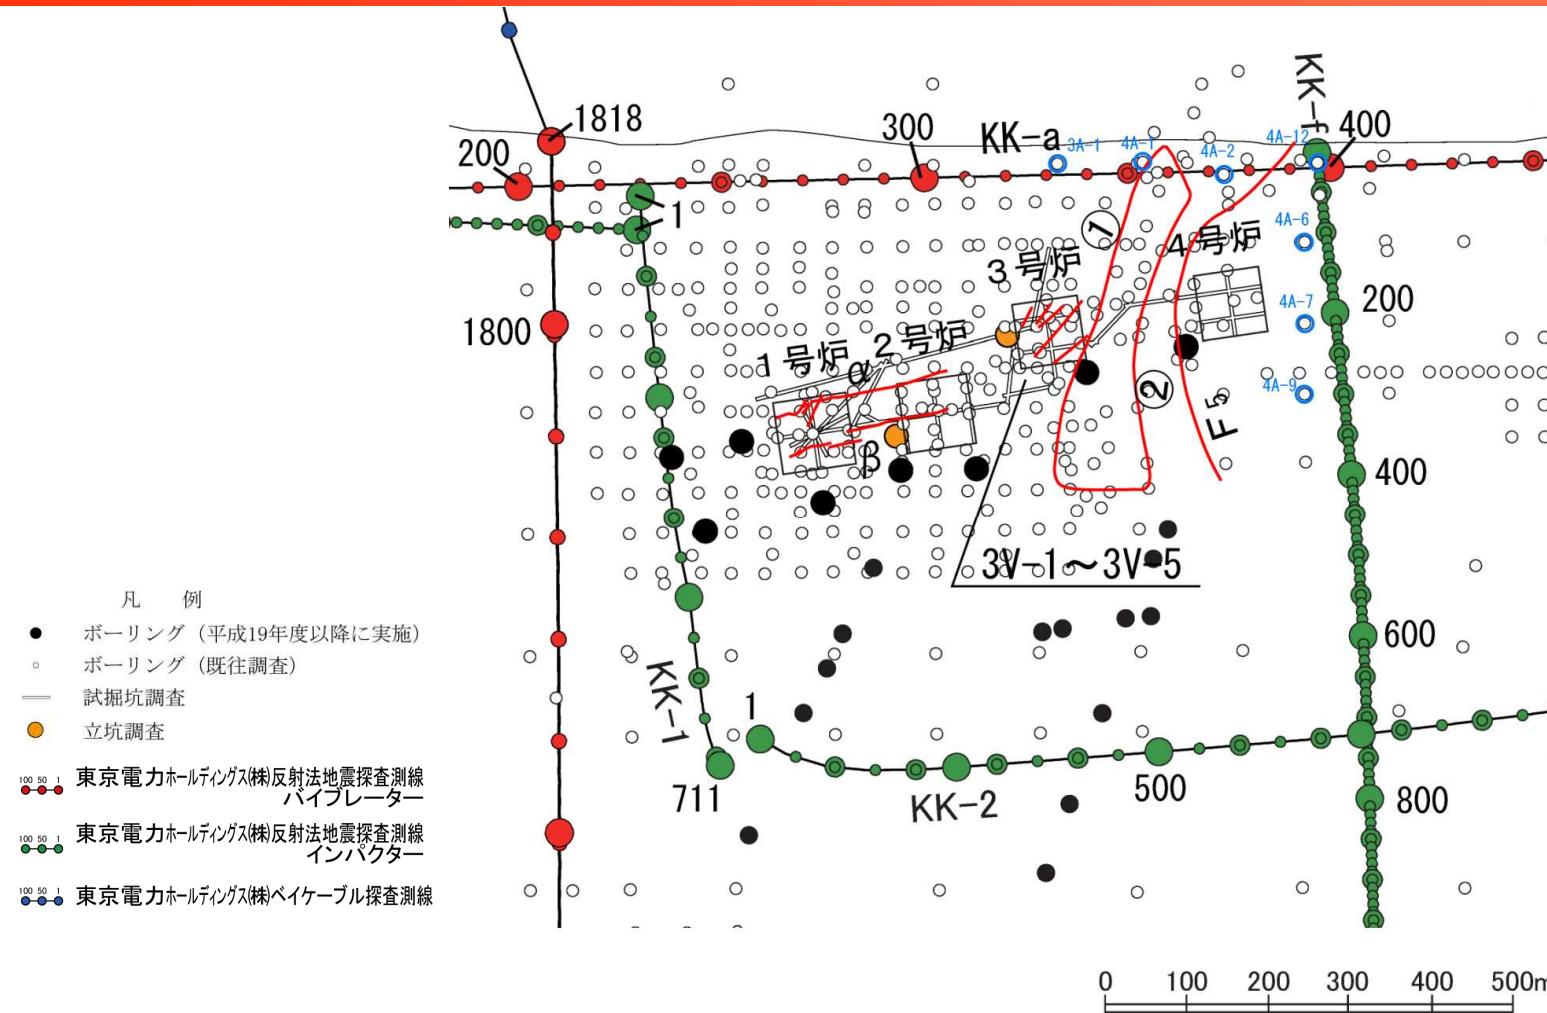
4号炉北西地点の断層分布及び調査位置図

- 反射法地震探査再処理結果では、ご指摘の箇所に断層は認められないものの、ボーリング調査や他の反射法地震探査結果などを用いて周辺の地質・地質構造の確認を行った。

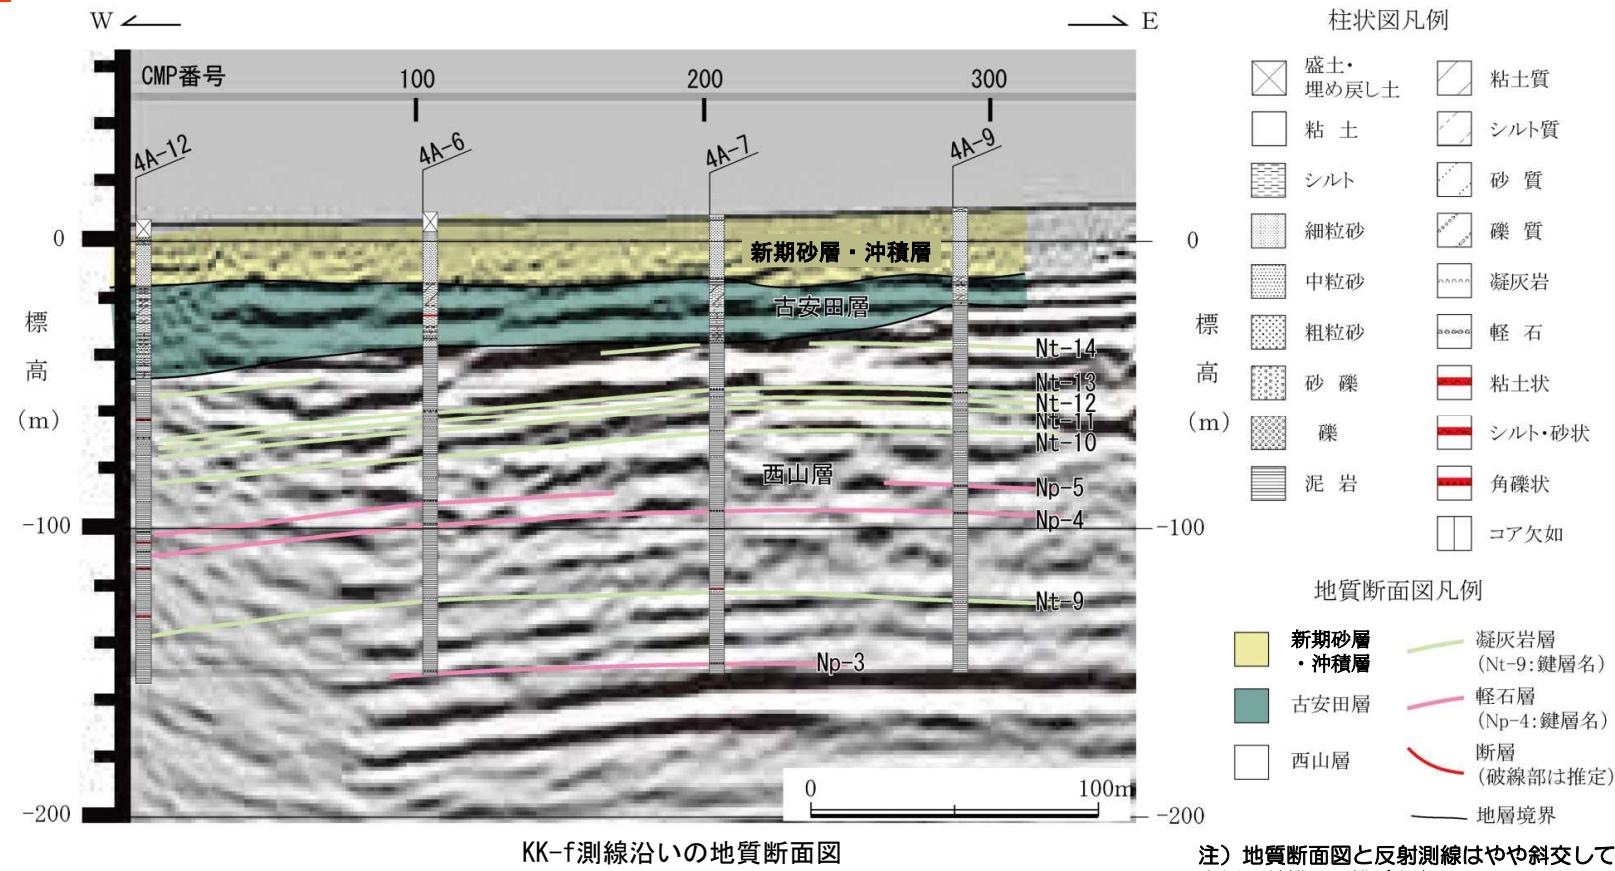
# 8 KK-f 測線沿いの地質断面図 (4A-12~4A-9孔)

- KK-f測線沿いの地質断面においては、古安田層基底面及び西山層中の鍵層は滑らかに連続している。
- 4A-12孔の深度約112m（標高約-107m）には幅6cmの細片～角礫状破碎部を伴う小断層が分布するが、同断層を挟む上下の鍵層（Np-5, Np-4）の層間距離は平均的な層間距離に比べてやや短く、少なくとも逆断層性の変位を示す層間距離の増加は認められない。
- 4A-6孔においては、西山層中には断層あるいは破碎部は確認されていない。
- 以上のように、本断面の地層境界面及び鍵層分布には、反射面の不連続に対応する食い違いや変形は認められない。

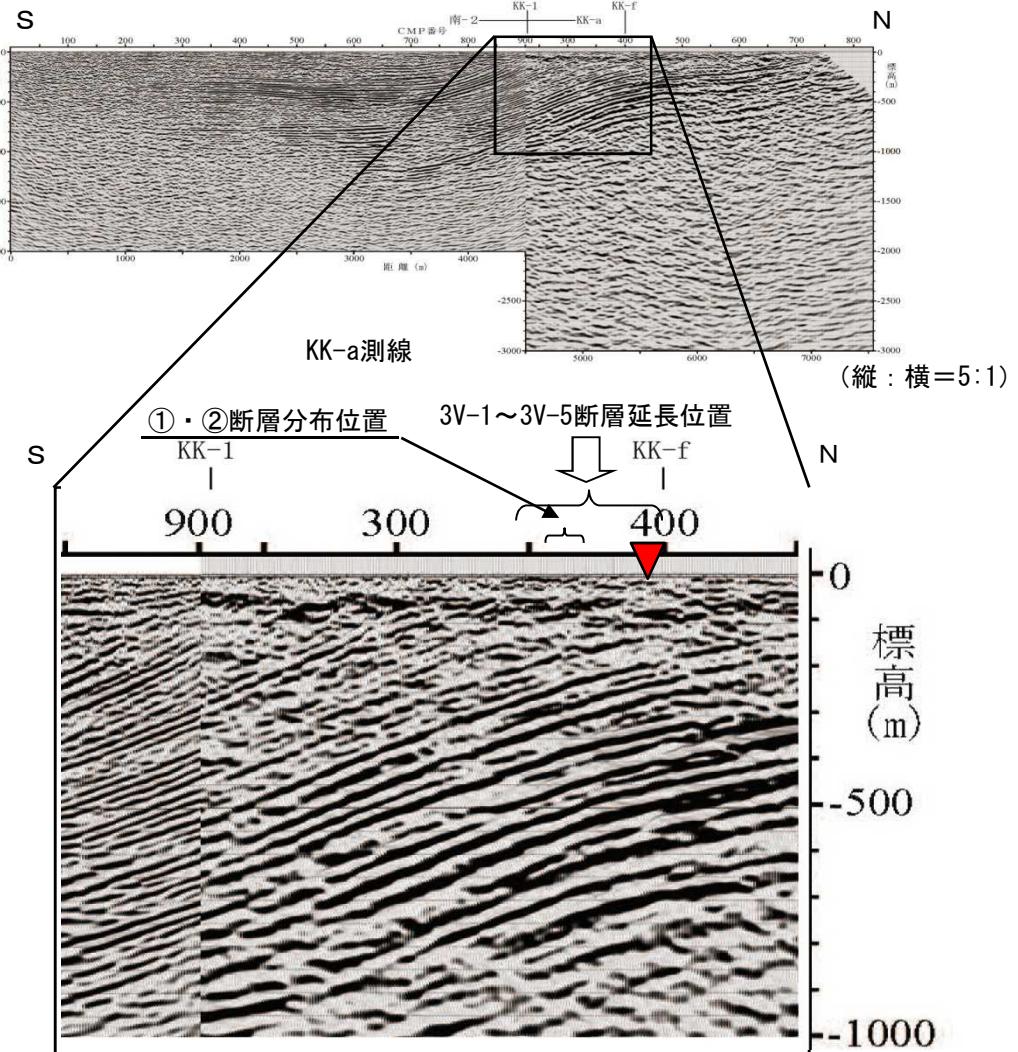
K-a測線拡大

- 1号～4号炉西方のKK-a測線の反射面には、規模の大きい変位・変形は認められないものの、一部に小規模な断層変位の可能性を示唆する不連続が見られる。

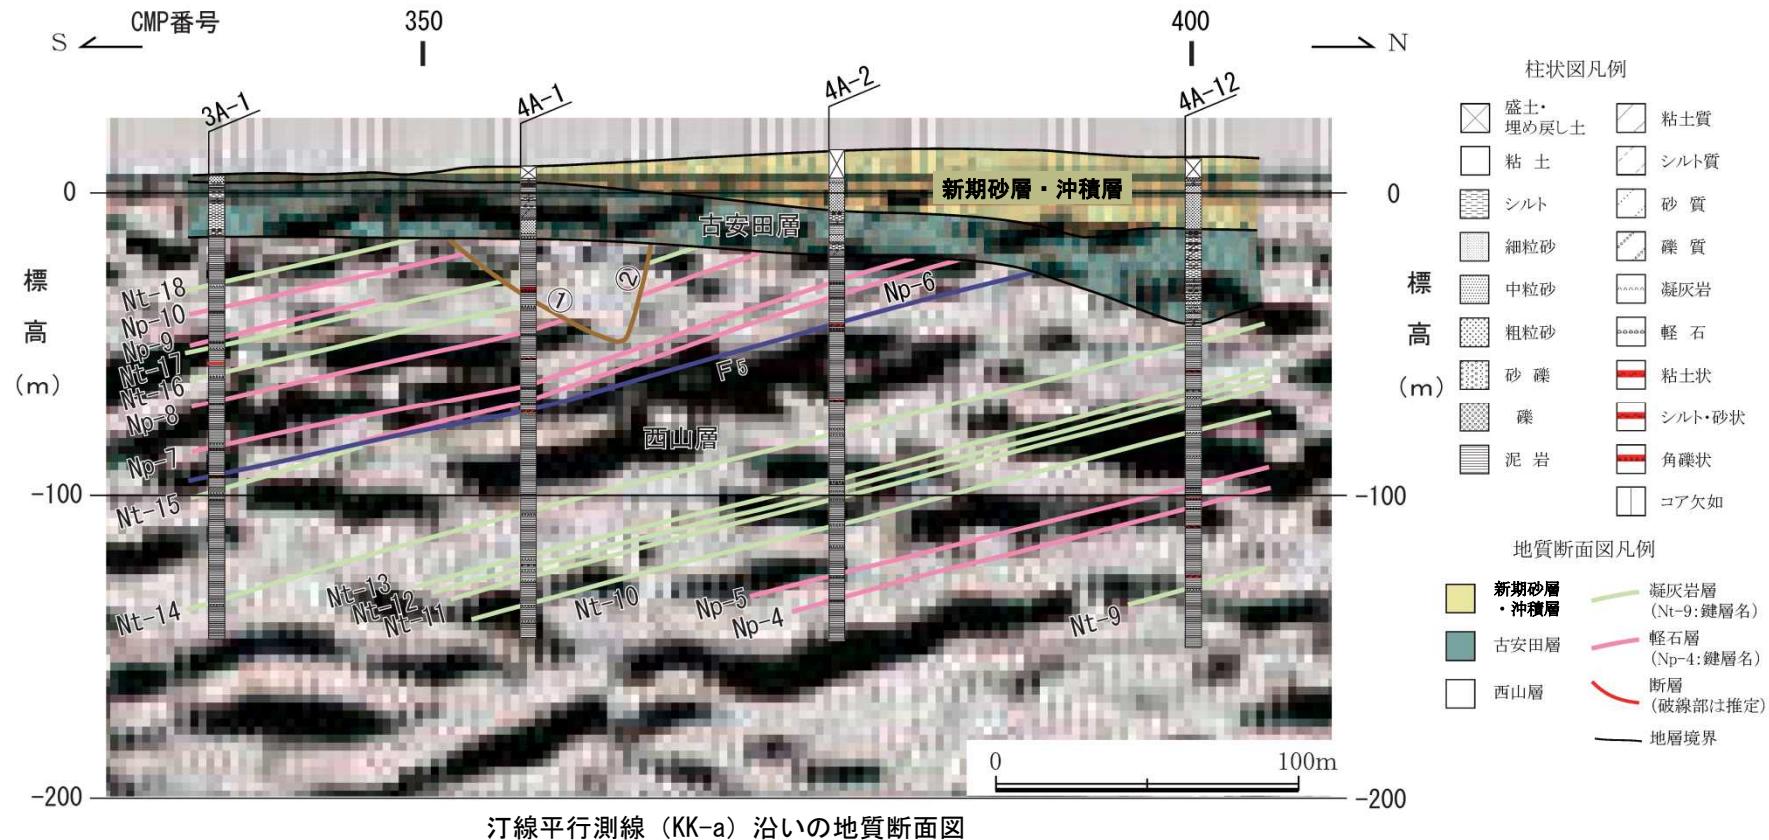
# 8 汀線平行方向の地質断面図 (3A-1~4A-12孔)

- KK-a測線沿いの地質断面においては、西山層中の鍵層はほぼ一定の勾配で連続しており、反射面の勾配と調和している。
- 4A-1孔で①断層を、4A-2孔、4A-1孔及び3A-1孔ではF₅断層をそれぞれ確認している。
- 反射面の不連続に対応する位置付近の4A-2孔の深度約83m（標高約-73m）には、幅1～2cmのシルト・砂状部が認められるが、4A-1孔及び3A-1孔の同位置付近には断層あるいは破碎部は分布しない。また、北側延長上の4A-12孔の古安田層中にもせん断面等は認められない。
- 以上のように、本断面には反射面の不連続に対応する位置に断層を示唆する構造は認められない。

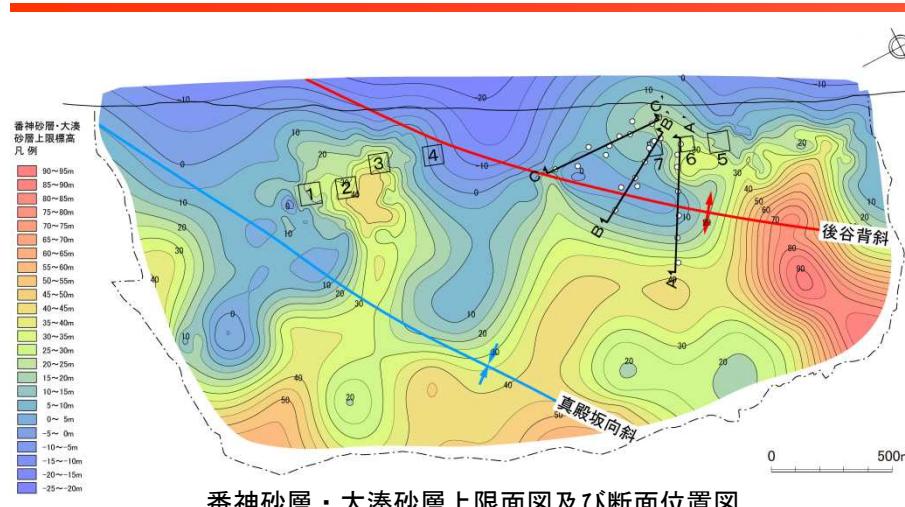
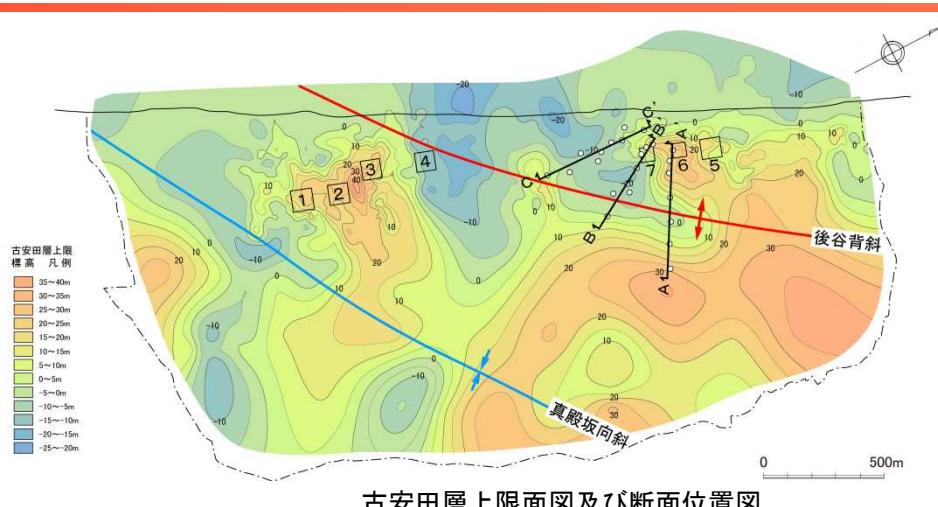
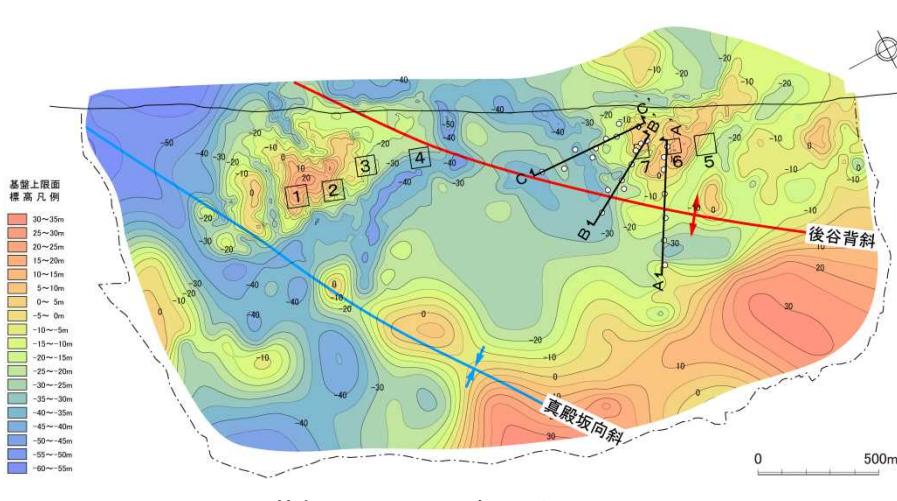
## 9.3 敷地北部の基盤上限面の谷地形（基盤上限面の形状）

- 敷地の北部には、北東-南西～東北東-西南西に延びる各層上限面の谷地形が認められる。
- 各層上限面の谷地形の中心は6・7号炉東方では、古安田層及び番神砂層・大湊砂層上限面は後谷背斜の背斜軸付近に位置するのに対して、基盤上限面では背斜軸の東翼に位置する。
- 古安田層上限面の谷地形を横断する位置において、詳細な地質断面図を作成し、地質・地質構造の検討を行った。

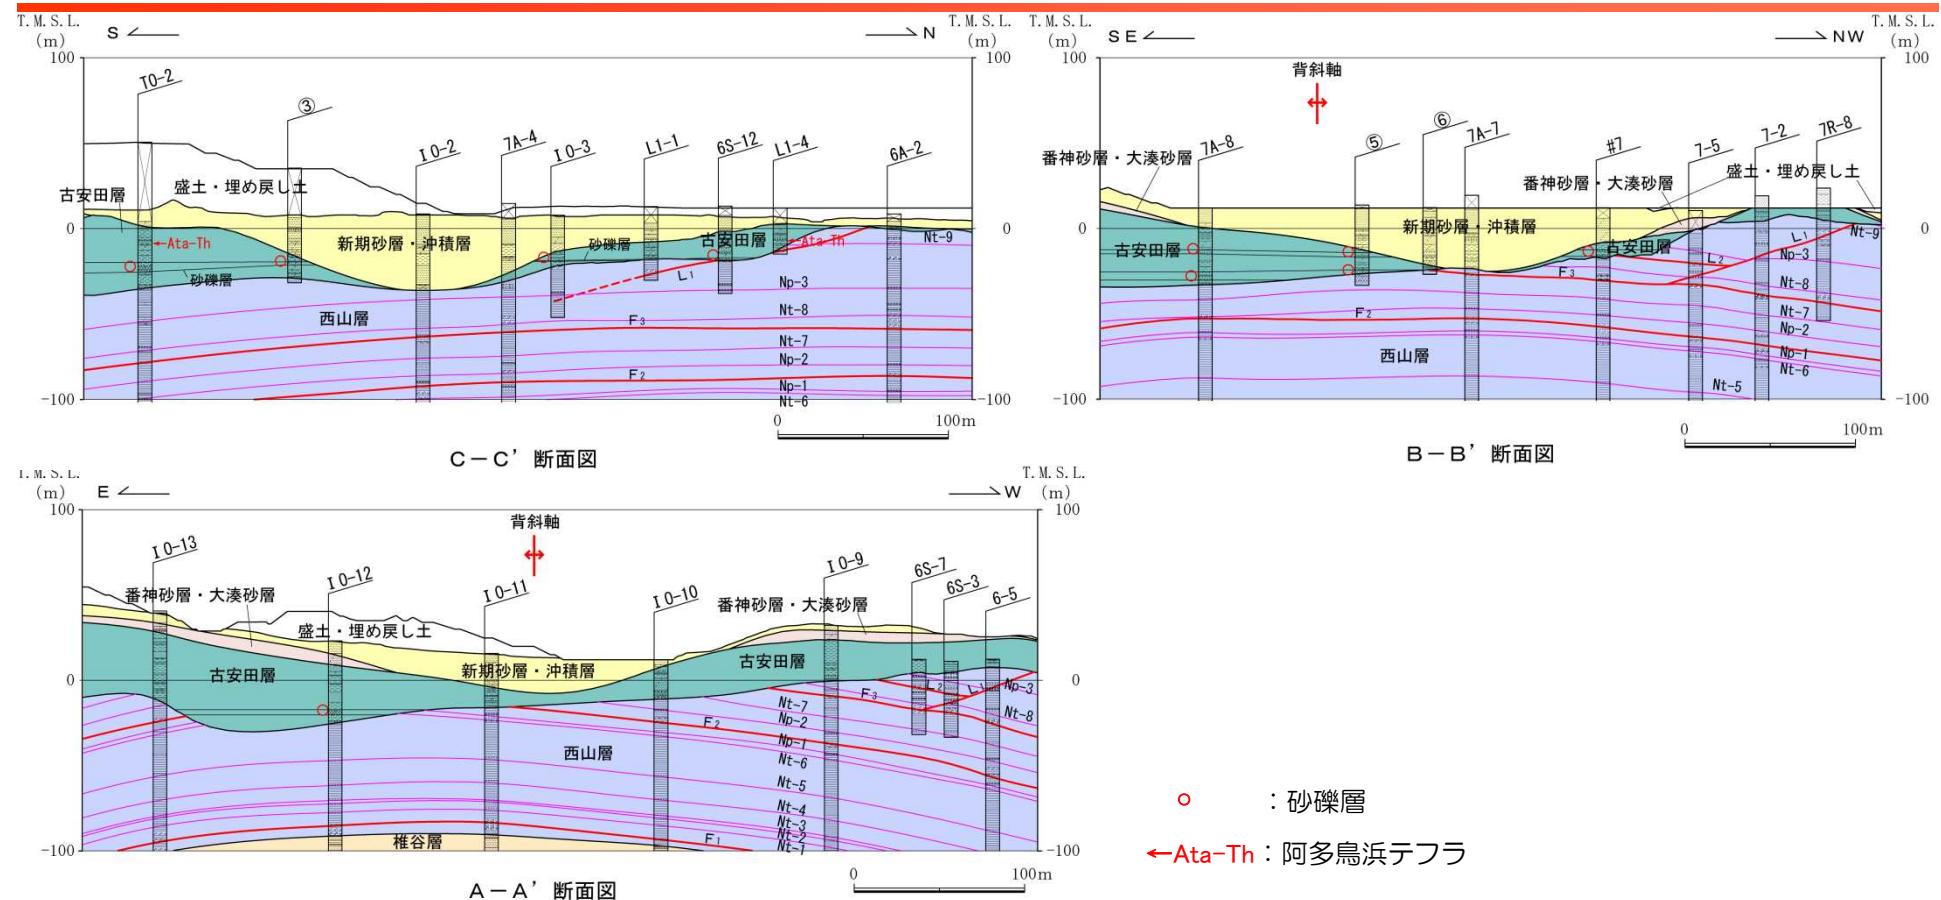
## 9.3 敷地北部の基盤上限面の谷地形（谷地形を横断する鍵層の分布）

- 古安田層に挟在する砂礫層はほぼ水平に分布していること、西山層中の鍵層は地質構造と調和的に連続していることから、寺尾地点で認められるような断層はないと判断される。
