柏崎刈羽原子力発電所6号炉及び7号炉 敷地近傍の地質・地質構造について

平成28年7月4日
東京電力ホールディングス株式会社

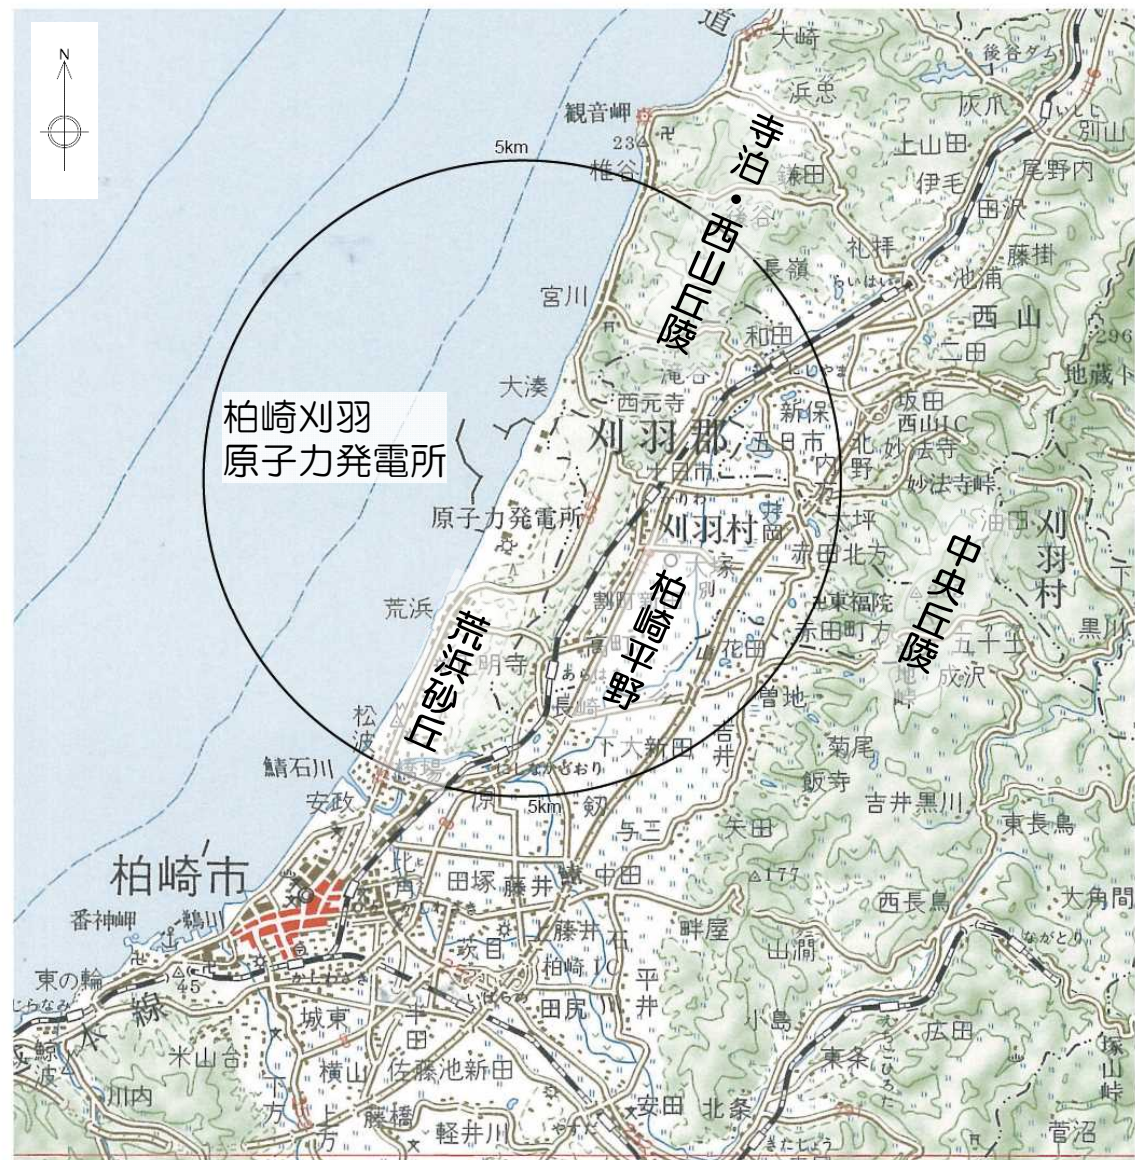
敷地近傍陸域の地形図

- 敷地近傍陸域の地形は、寺泊・西山丘陵，中央丘陵，柏崎平野及び荒浜砂丘からなる。
- 寺泊・西山丘陵は，日本海に面した標高150m程度以下のなだらかな丘陵である。
- 中央丘陵は，NNE－SSW方向に連続する標高300m程度の丘陵である。
- 柏崎平野は，鯖石川，別山川等により形成された南北15km，東西4km～7kmの沖積平野であり，平野西側の海岸部には荒浜砂丘が分布する。
- 敷地は，寺泊・西山丘陵の南西部の日本海に面した荒浜砂丘北部に位置する。
- 敷地近傍海域は大陸棚に位置し，水深は最大50m程度であり，緩やかな海底勾配を示す。

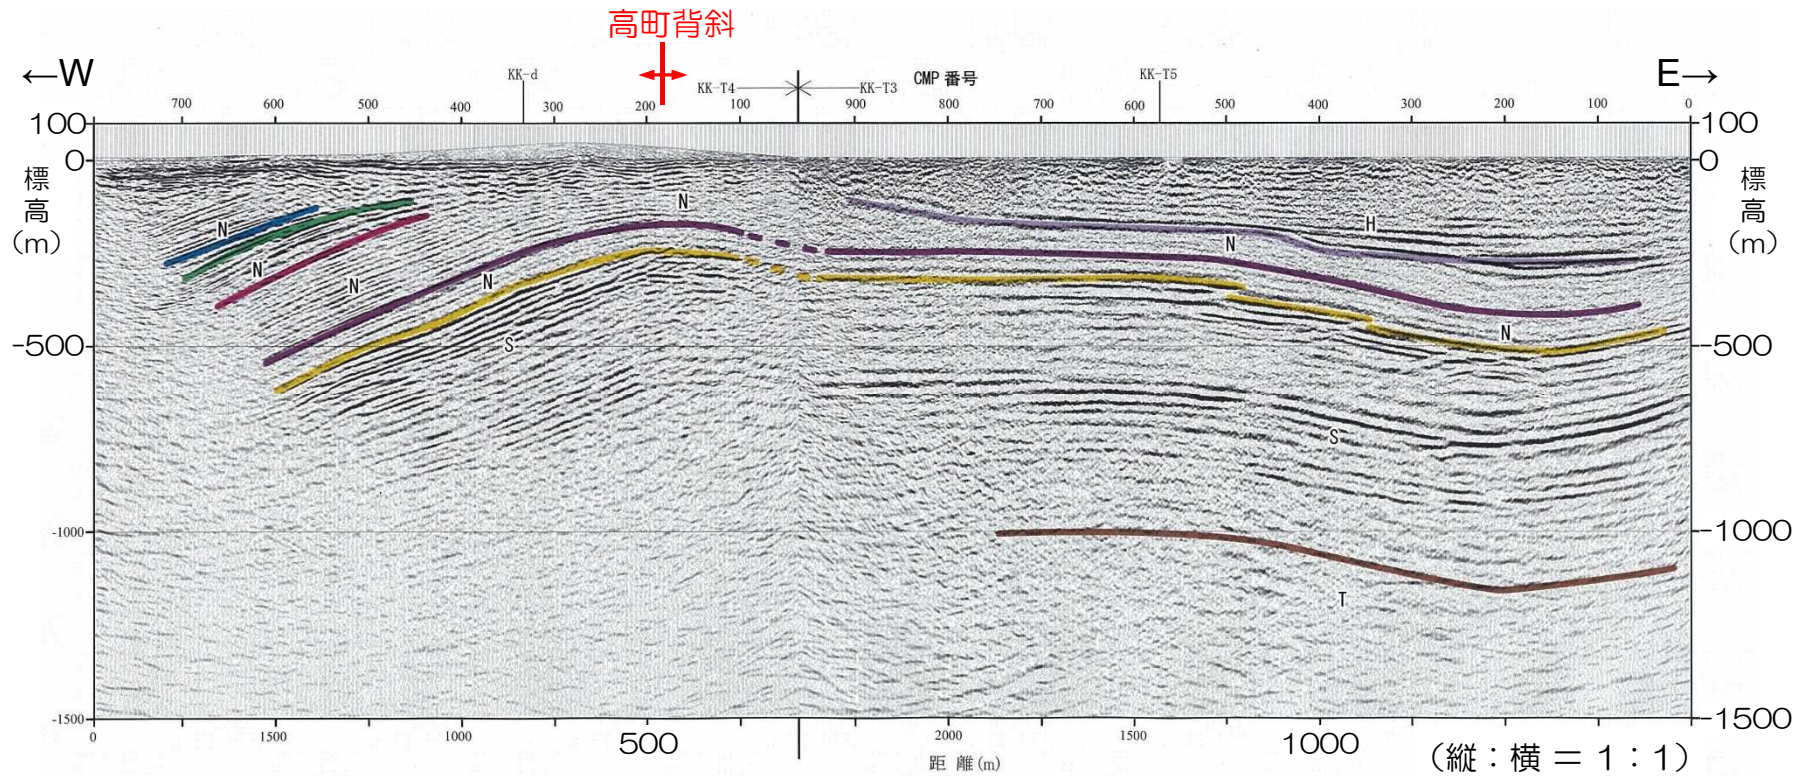
KK-T3測線及びKK-T4測線の深度断面及びその解釈

- 高町背斜の東側においては、西山層以下の地層は緩やかな向斜構造を示す。

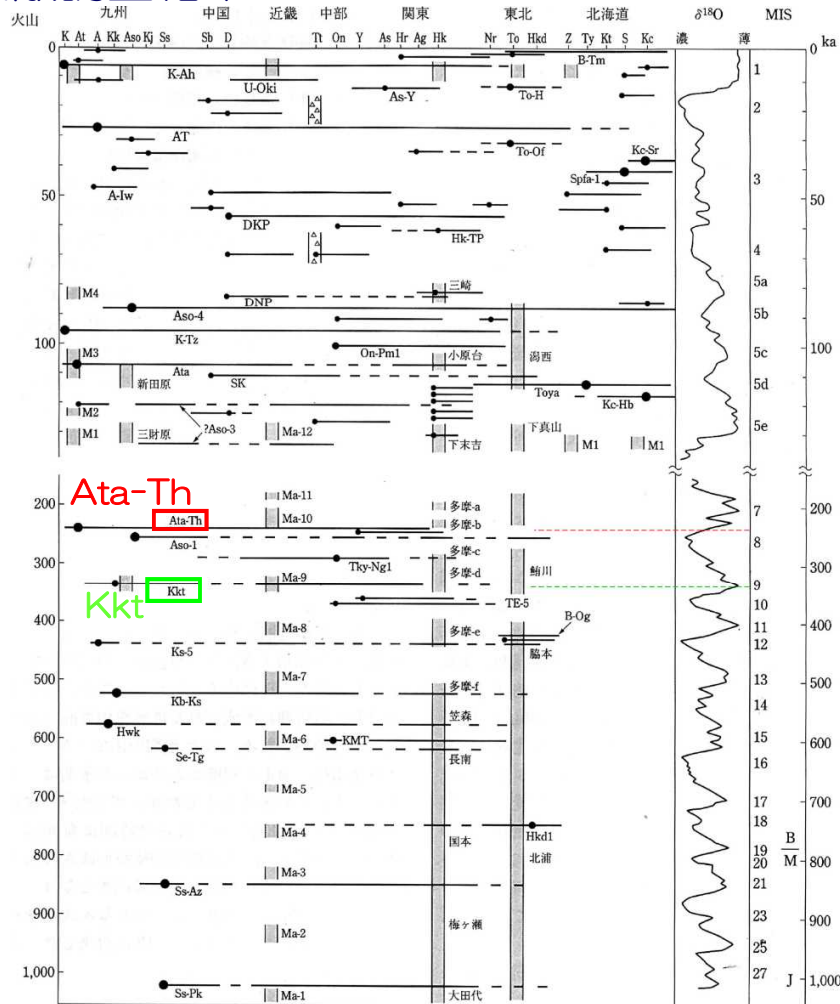
図10 過去約100万年間の日本地域の主な広域テフラと第四紀海成層の層序・編年図。[Machida (1999)を補訂]

- 加久藤テフラ (Kkt) は、「新編火山灰アトラス」(2011)によると、MIS9海進期に噴出したものとされ、同文献ではその年代に幅をもたせて330ka~340kaと推定している。
- 阿多鳥浜テフラ (Ata-Th) は、「新編火山灰アトラス」(2011)によると、南関東の海成堆積物及び日本海海底コアとの層位関係などから、その噴出年代として約240kaが採用されている。

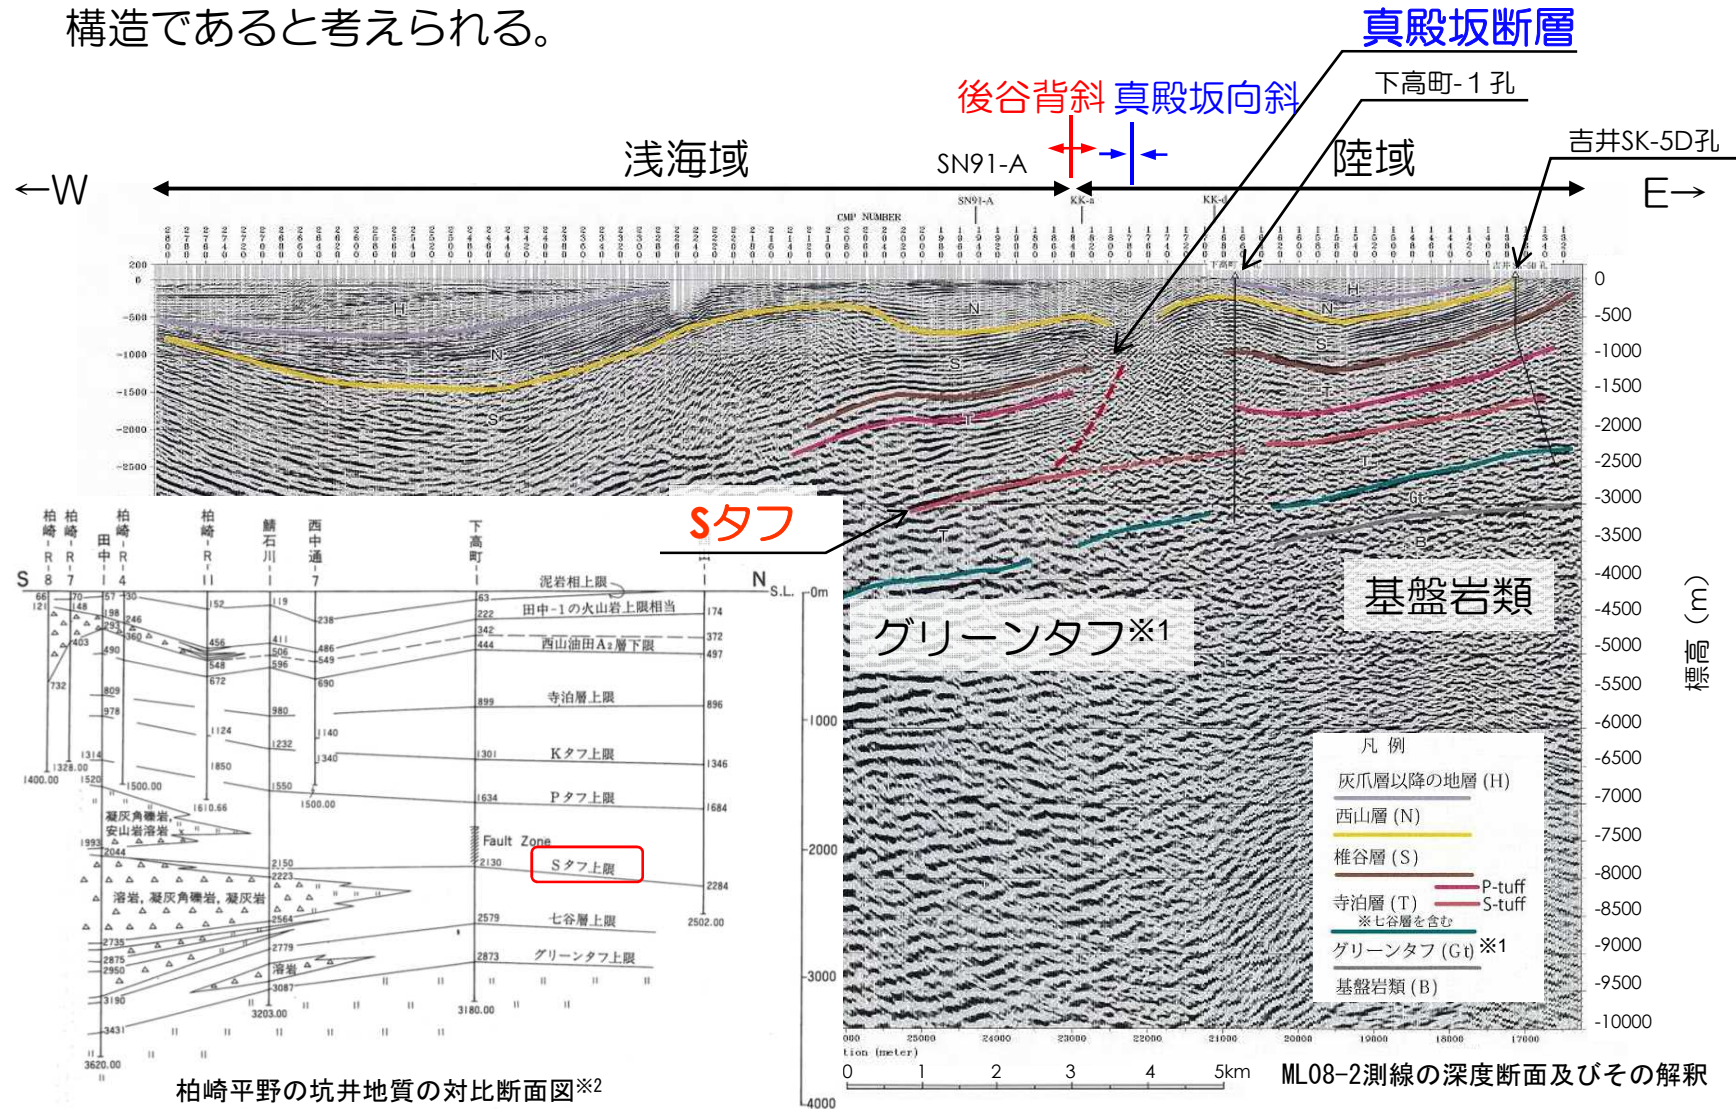
ML08-2測線の深度断面及びその解釈

- 真殿坂向斜の深部に想定される真殿坂断層は、緩やかに西へ傾斜するSタフに収斂する構造であると考えられる。
