1.	V ₂ 断層に関する分析結果	・・・	2
2.	F ₃ 断層に関する分析結果	・・・	10
3.	F ₅ 断層に関する分析結果	・・・	23
4.	$\alpha \cdot \beta$ 断層に関する分析結果	・・・	55
5.	①・②断層に関する分析結果	・・・	68
6.	帯磁率に関する分析結果	・・・	74
7.	その他の断層に関する評価	・・・	92
8.	KK-f測線にみられる断層の評価	・・・	140
9.	基盤上限面等の地形	・・・	147

6.1 沖積層と古安田層の帯磁率の比較

7.1 敷地内の第四紀層に分布する断層—断層分布位置

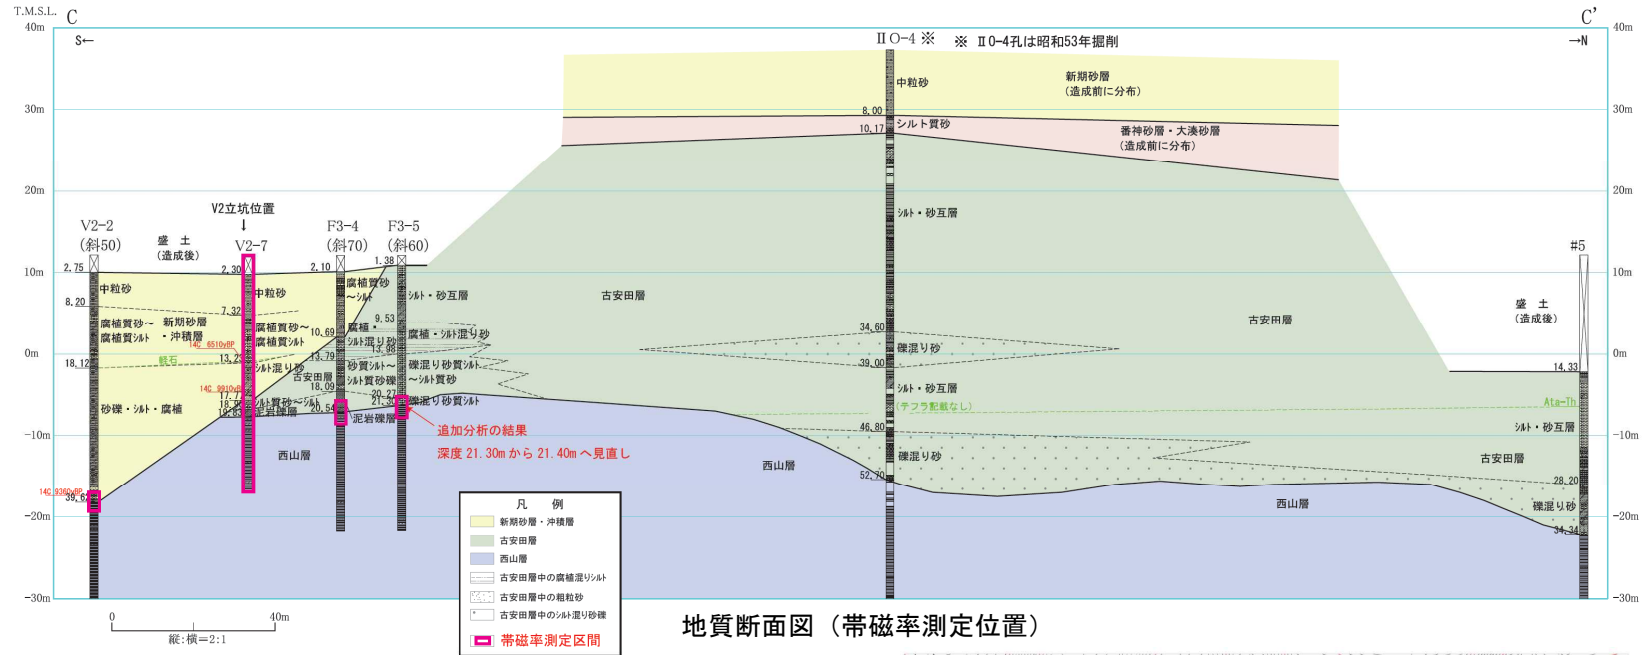
- 地層境界の定量的な認定を目的として、古安田層/西山層境界付近及び沖積層/西山層境界付近のボーリングコアについて、帯磁率測定を行った。

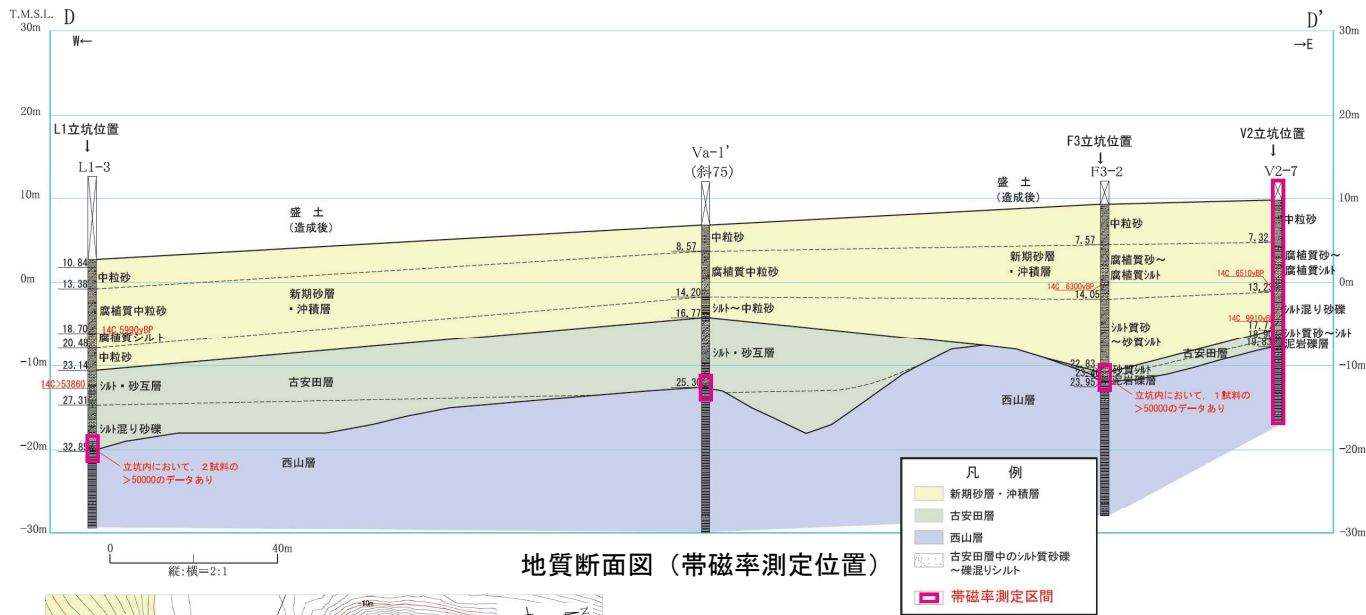
地質断面図 (帯磁率測定位置)

- 地層境界の定量的な認定を目的として、古安田層と西山層の境界付近及び沖積層と西山層の境界付近のボーリングコアについて、帯磁率測定を行った。

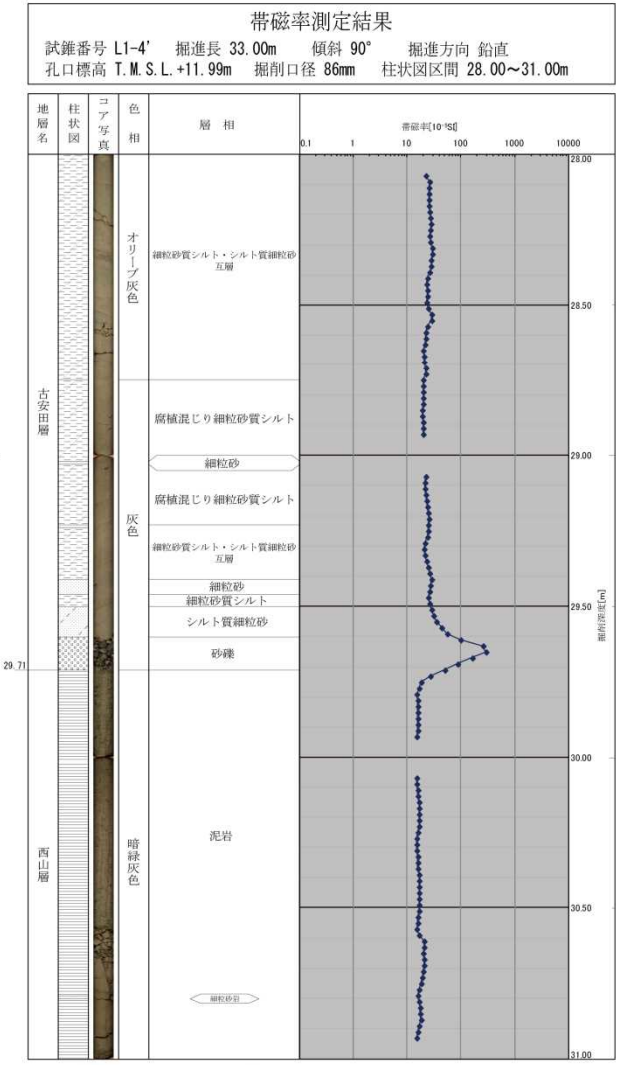
L1-4' 孔の分析結果

- 帯磁率は、古安田層基底付近の砂礫で高く、西山層（泥岩）及び古安田層の砂質シルト及びシルト・砂互層で低い。

※帯磁率はループセンサで計測した。
 コア長 1 m 毎の計測のため、計測値が低下する端部の値は除いた。

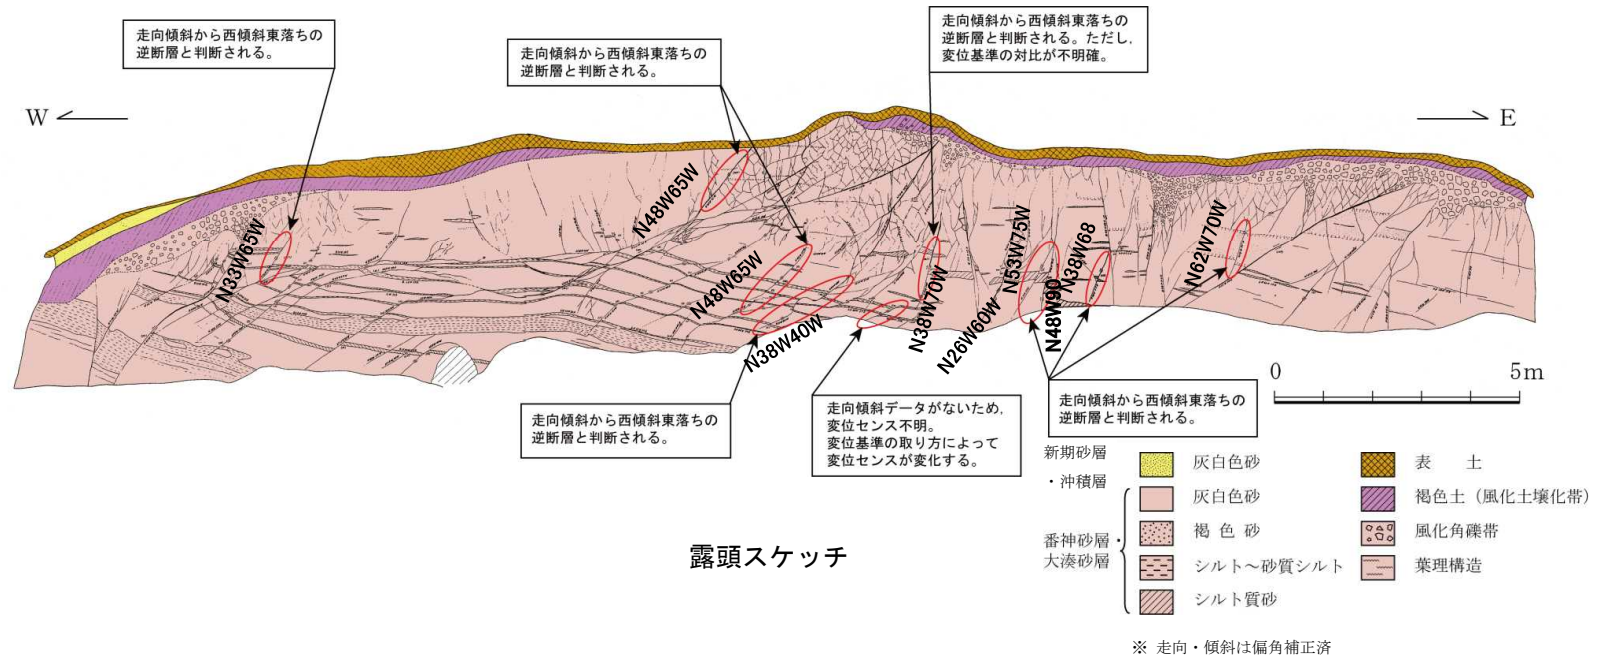
- 旧青山農場地点の露頭には、北西走向で南西傾斜の小断層が多数分布している。また、本露頭の番神砂層・大湊砂層は最大30度で北東に傾斜している。
- これらの小断層は、南西落ちの正断層変位を示すものが多いが、北東落ちの見かけ逆断層変位を示す小断層も複数分布している。

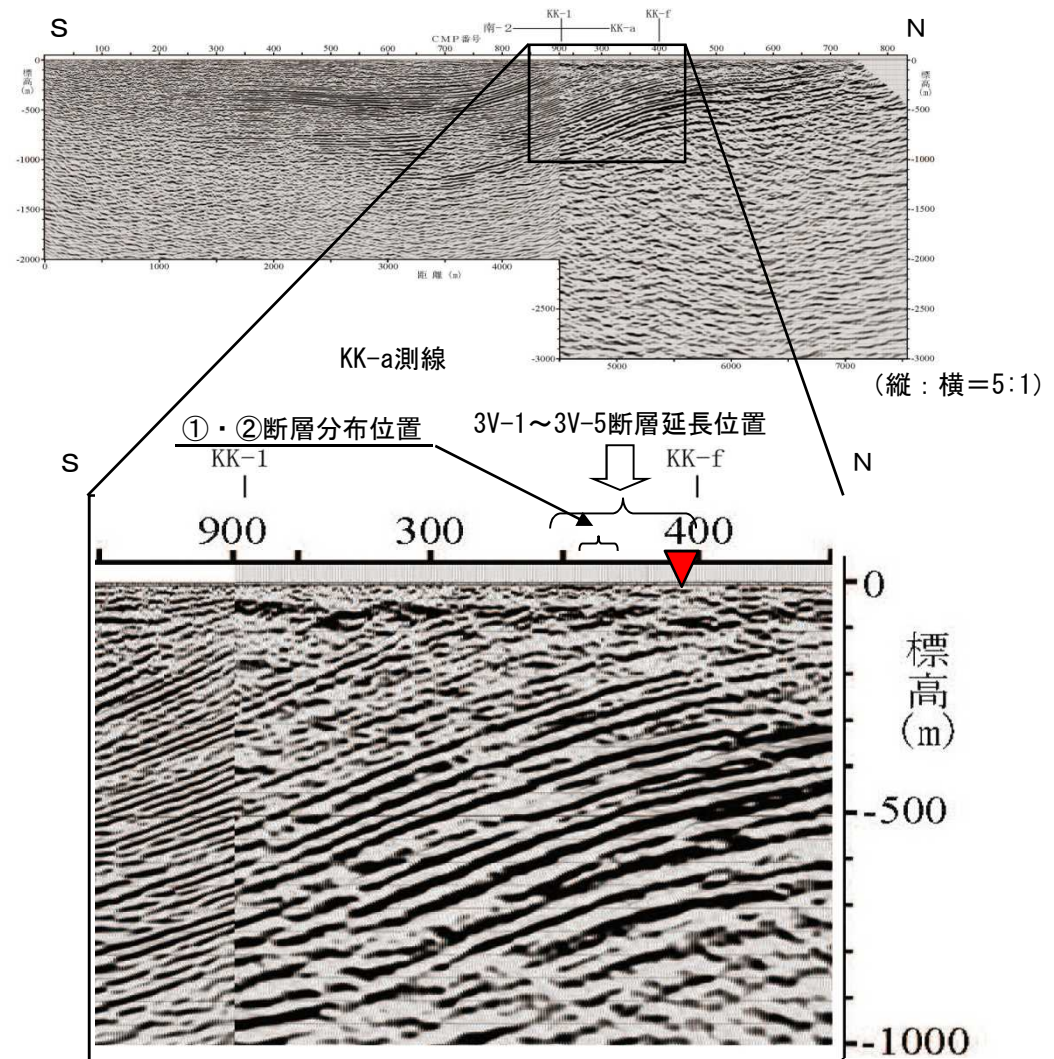
KK-a測線拡大

- 1号~4号炉西方のKK-a測線の反射面には、規模の大きい変位・変形は認められないものの、一部に小規模な断層変位の可能性を示唆する不連続が見られる。

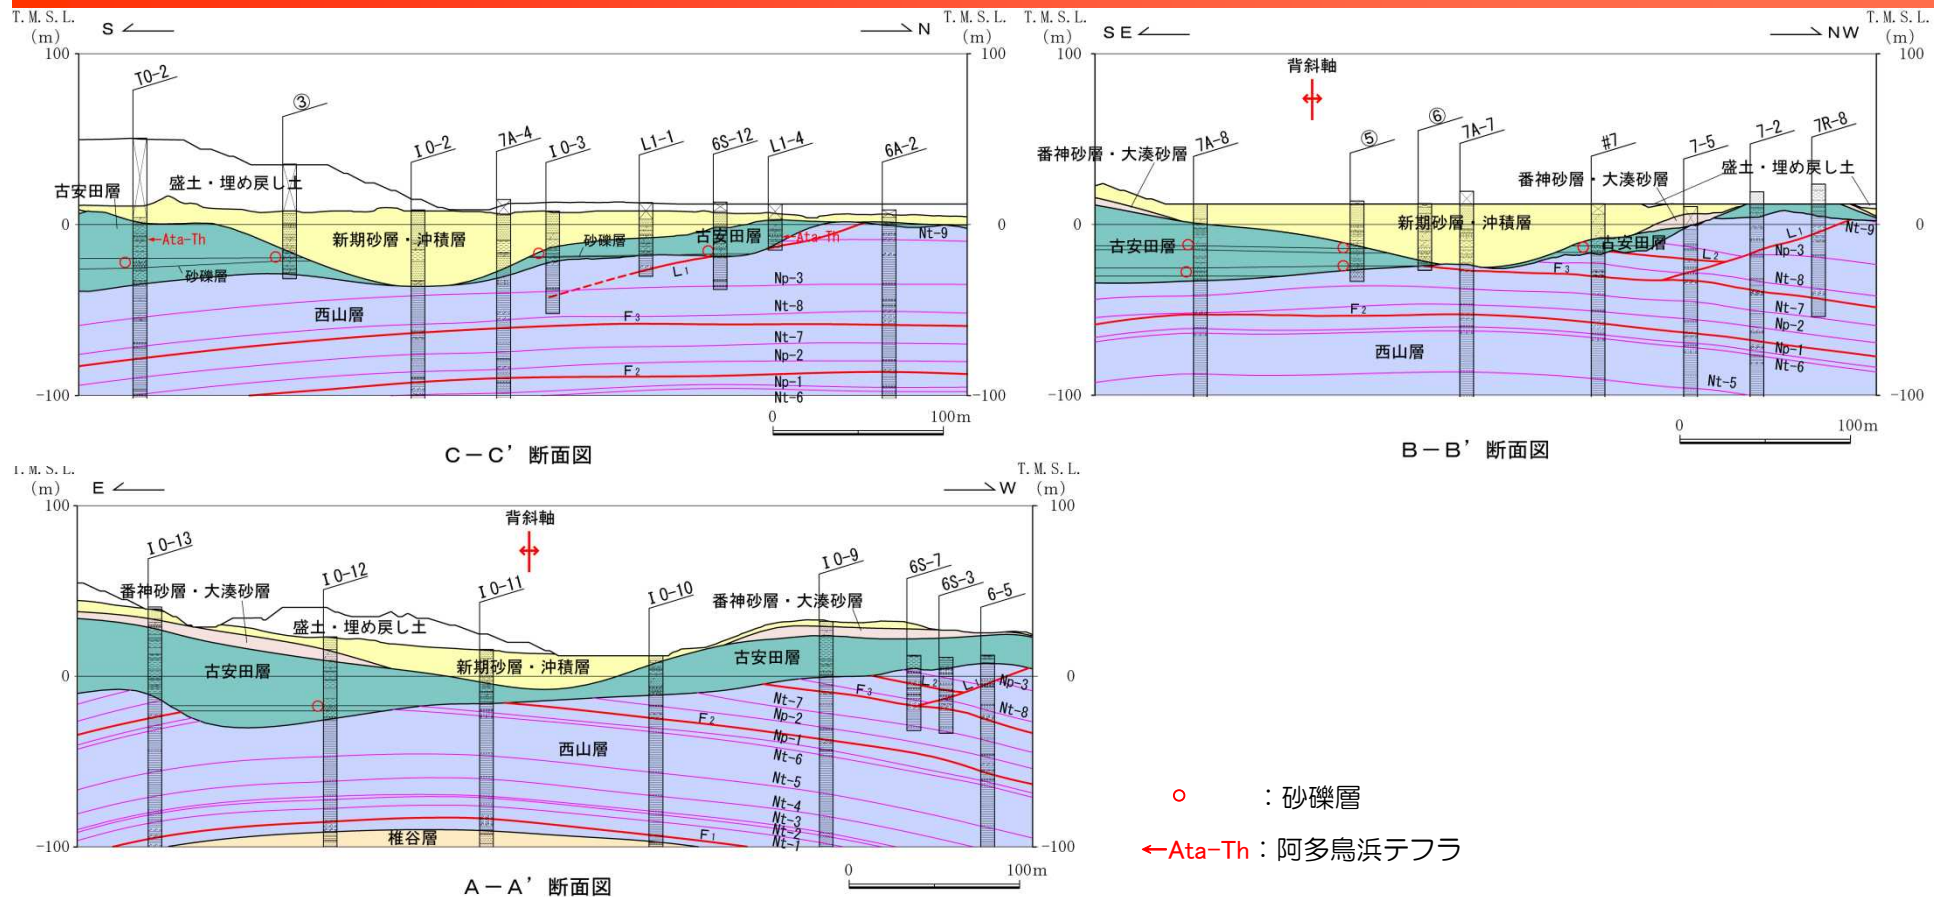
- 古安田層に挟在する砂礫層はほぼ水平に分布していること、西山層中の鍵層は地質構造と調和的に連続していることから、寺尾地点で認められるような断層はないと判断される。
