柏崎刈羽原子力発電所6号炉及び7号炉

敷地の地質・地質構造について

平成28年7月26日

東京電力ホールディングス株式会社

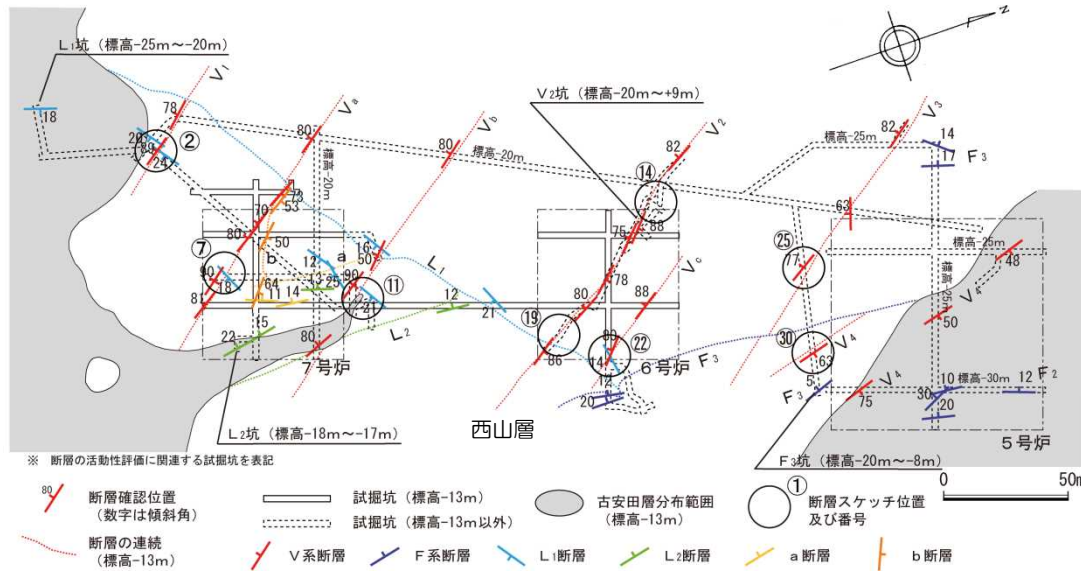
断層切り合い関係スケッチ位置図

- V<sub>2</sub>断層は、F<sub>3</sub>断層及びF<sub>4</sub>断層と切り切られの関係にある。
- F<sub>3</sub>断層は、V<sub>2</sub>断層と切り切られの関係にあり、V<sub>3</sub>断層及びV<sub>4</sub>断層を切る。また、F<sub>4</sub>断層はV<sub>2</sub>断層と切り切られの関係にある。
- L<sub>1</sub>断層は、V<sub>1</sub>、V<sub>a</sub>、V<sub>b</sub>、V<sub>c</sub>断層を切り、F<sub>3</sub>断層を変位・変形させる。また、L<sub>2</sub>断層に分岐する。
- 以上のことから、V系断層、F系断層及びL<sub>1</sub>・L<sub>2</sub>断層は、大局的にはほぼ同時期に活動していると考えられるが、V系断層ではV<sub>2</sub>断層が、F系断層ではF<sub>3</sub>断層及びF<sub>4</sub>断層が、L<sub>1</sub>断層及びL<sub>2</sub>断層が相対的により新しく、これらの中でもL<sub>1</sub>断層及びL<sub>2</sub>断層が最も新しい時代まで活動した断層であると判断される。

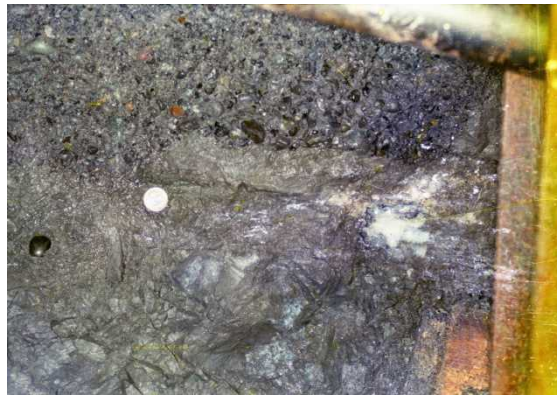
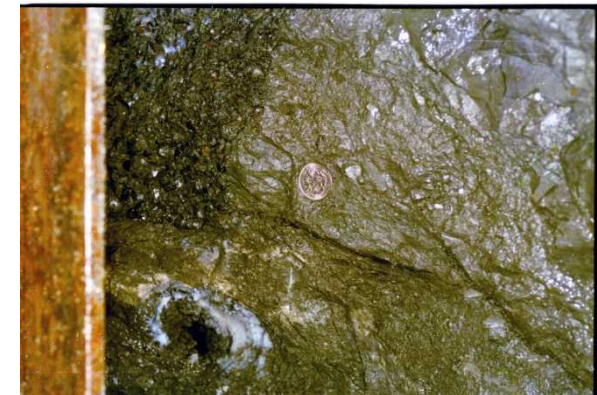
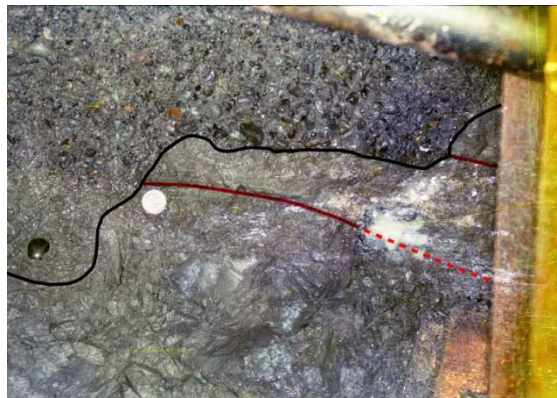
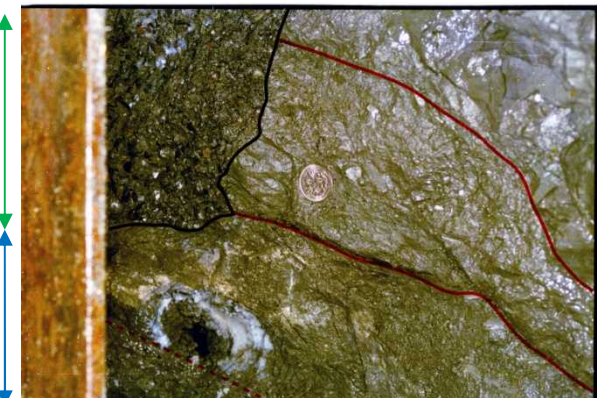
L<sub>1</sub>坑壁面写真

※走向・傾斜は偏角補正済み

L<sub>1</sub>坑壁面スケッチ

- L<sub>1</sub>・L<sub>2</sub>断層は、NE-SW走向で低角度南東傾斜のL<sub>1</sub>断層と、これから分岐する層理面に平行なL<sub>2</sub>断層からなる。
- L<sub>1</sub>断層は幅0cm～85cm（平均15cm）の、L<sub>2</sub>断層は幅0cm～65cm（平均7cm）のそれぞれ亜角礫を含む破碎部を伴う。破碎幅は断層合流部付近で大きくなる傾向がある。

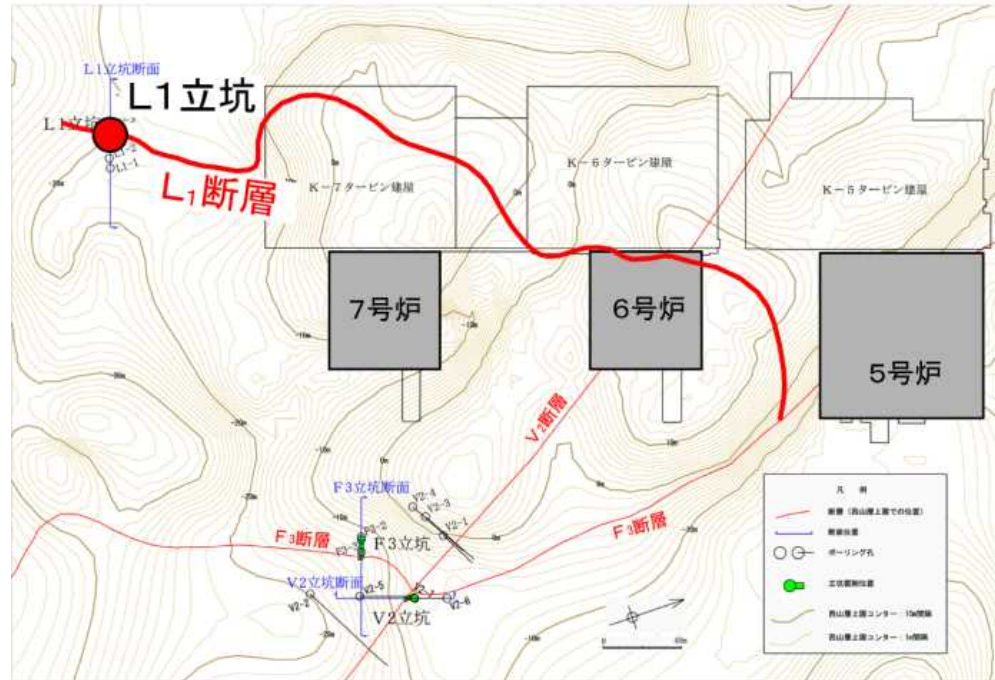
L<sub>1</sub>立坑調査位置図

- L<sub>1</sub>断層と古安田層との関係を再確認するため、立坑調査を実施した。

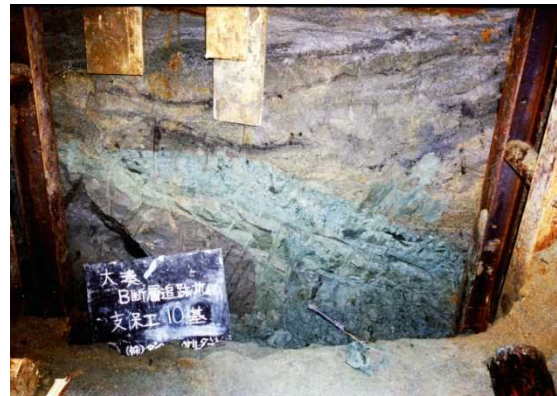
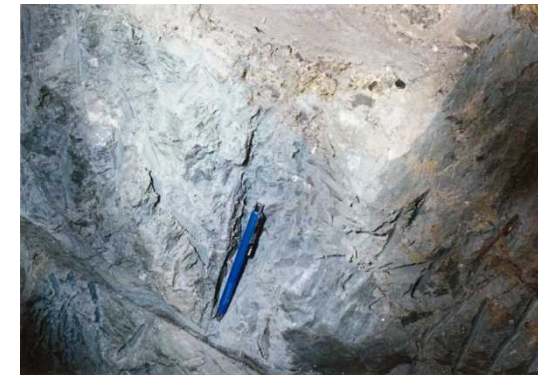
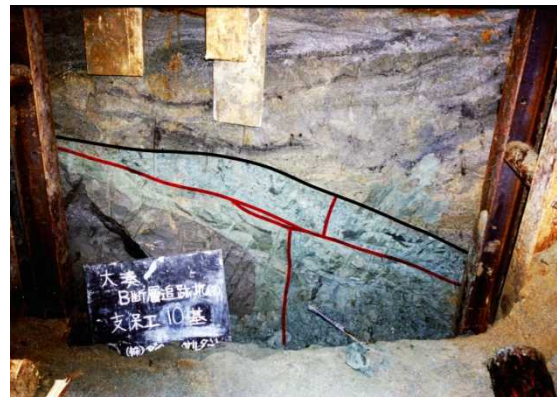
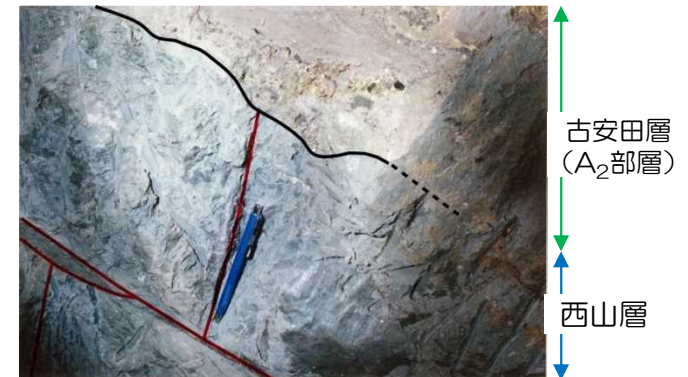
V<sub>2</sub>坑鏡面写真

- V<sub>1</sub>～V<sub>4</sub>断層及びV<sub>a</sub>～V<sub>c</sub>断層のうち、破砕幅及び変位量が最も大きいV<sub>2</sub>断層を大湊側のV系断層の代表とした。
- V<sub>2</sub>断層と古安田層との関係を確認するため、-20m坑から鉛直上方に試掘坑による追跡調査を実施した。
- その結果、V<sub>2</sub>断層は古安田層に変位・変形を与えていない。

V<sub>2</sub>坑鏡面スケッチ 0 1m ※走向・傾斜は偏角補正済み

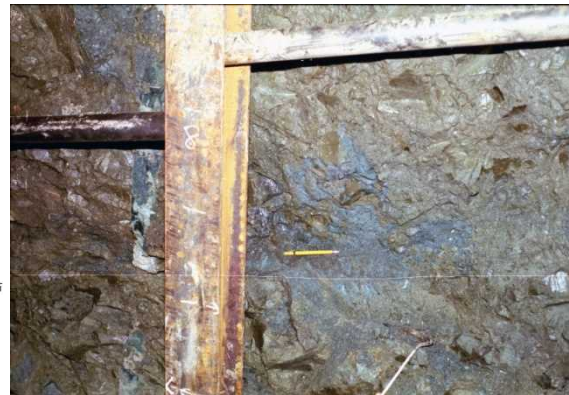
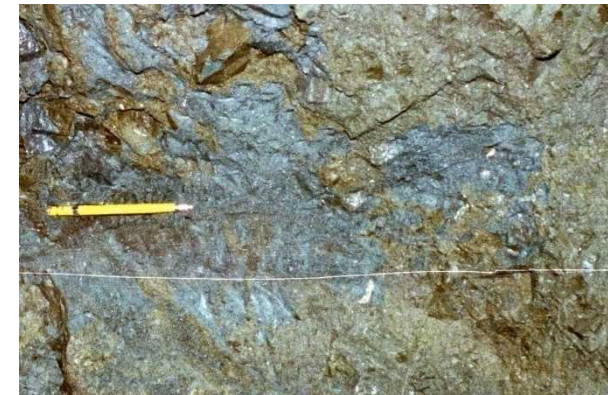
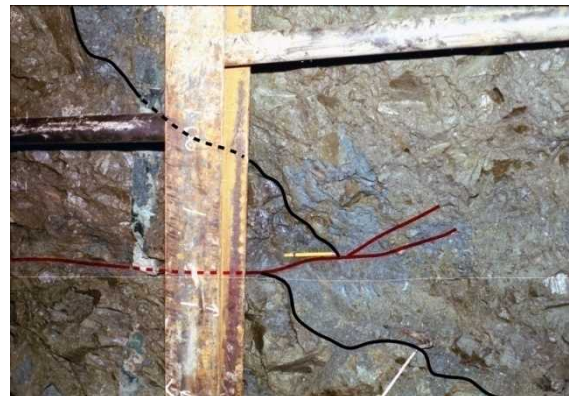
- ① マトリクスに砂を含む泥岩礫層（古安田層）
- ② N28W35W 粘土は伴わない。20cm連続して消滅。
- ③ N13W30W 粘土は伴わない。25cm連続して消滅。

※走向・傾斜は偏角補正済み

西山層

古安田層 西山層 (A<sub>2</sub>部層)

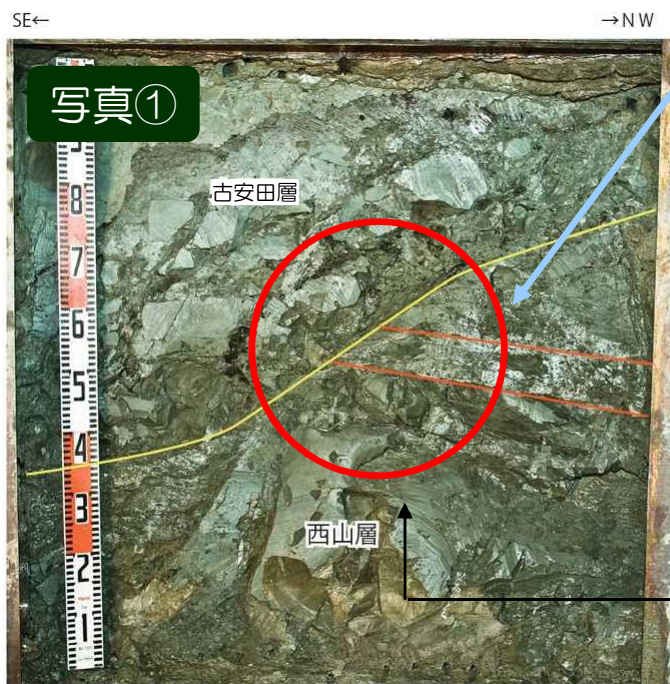
立坑南西側壁面写真

■ 新潟県中越沖地震に伴う活動の有無を確認した結果、F<sub>3</sub>断層は古安田層に変位・変形を与えていない。

変位はみられない

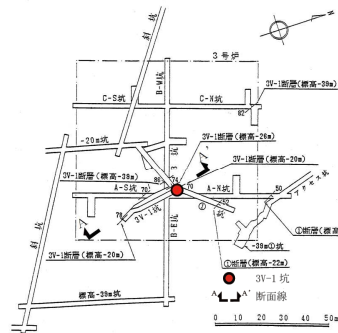
3V-1断層の調査位置図

- 3V-1～3V-5断層のうち、破碎幅及び変位量が大きく、かつ連続性のよい3V-1断層を荒浜側のV系断層の代表とした。
- 3V-1断層と古安田層の関係を確認するため、-20m坑から東北東に試掘坑を掘削して3V-1断層の延長部を確認した後、上方に向かって試掘坑による追跡調査を実施した。
- その結果、3V-1断層は古安田層に変位・変形を与えていない。
- 以上のことから、3V-1断層は古安田層堆積以降の活動は認められず、将来活動する断層等ではないと判断される。

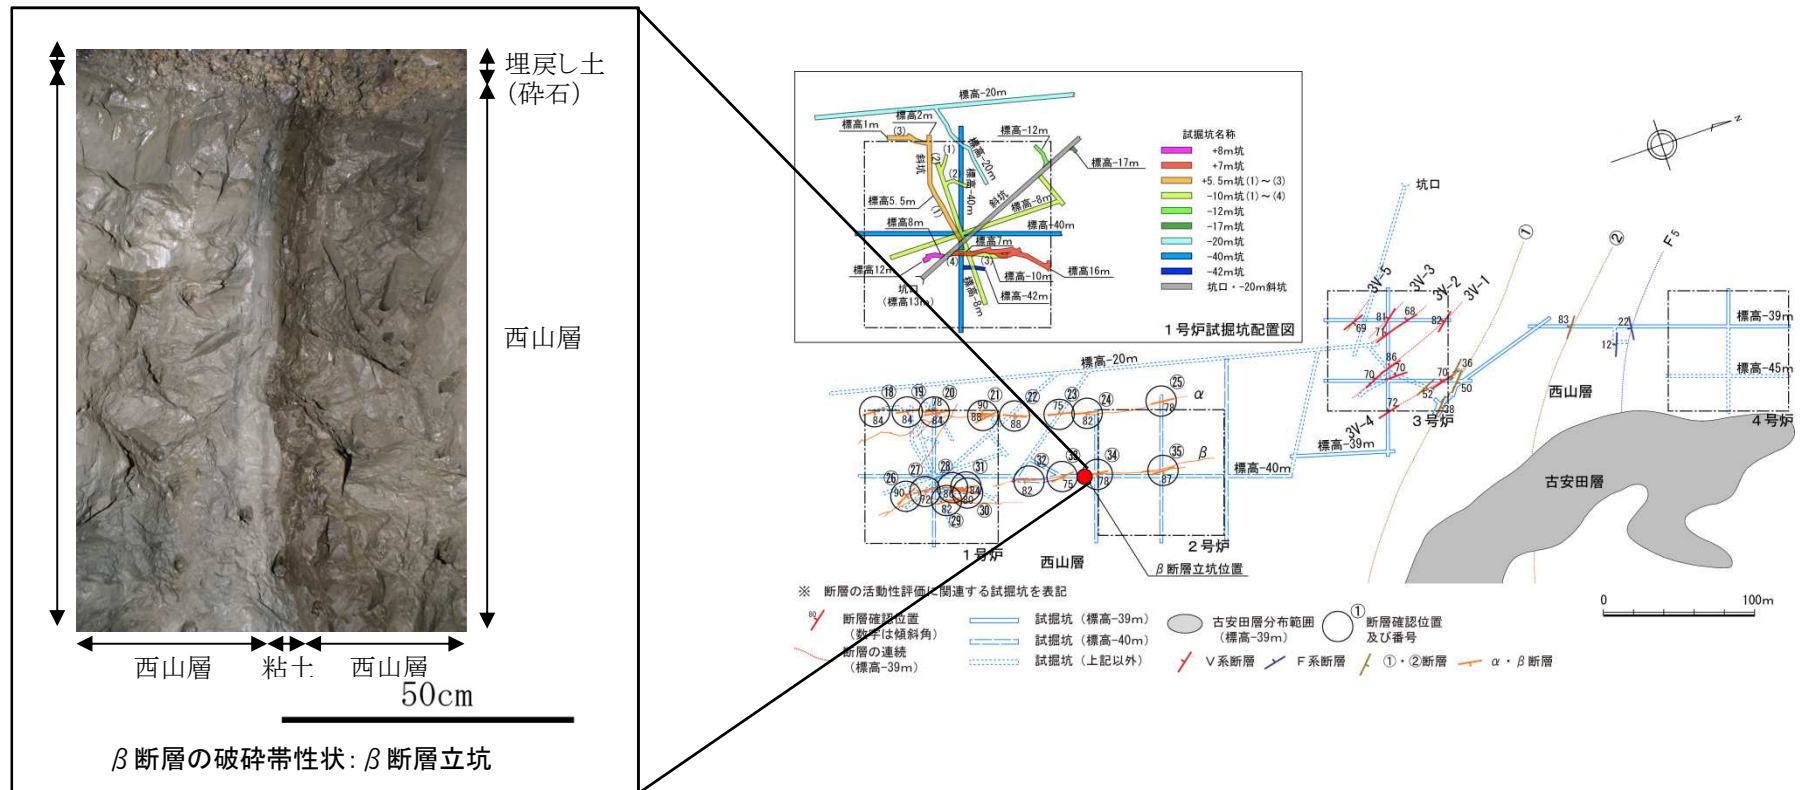
A・ $\beta$ 断層の分布と性状

- $\alpha$ 断層及び $\beta$ 断層は、NNE-SSW走向で高角度東傾斜（一部鉛直ないし西傾斜）の断層からなり、両断層は40m~50m程度の間隔でほぼ平行に分布している。
- $\alpha$ 断層は、幅0~50cm程度の破碎部と幅0.1~2cm程度の粘土を伴い、 $\beta$ 断層は幅0~50cm程度の破碎部と幅0.1~4cm程度の粘土を伴う。粘土は比較的良く固結している。
