柏崎刈羽原子力発電所6号炉及び7号炉

敷地の地質・地質構造について

平成28年9月9日

東京電力ホールディングス株式会社

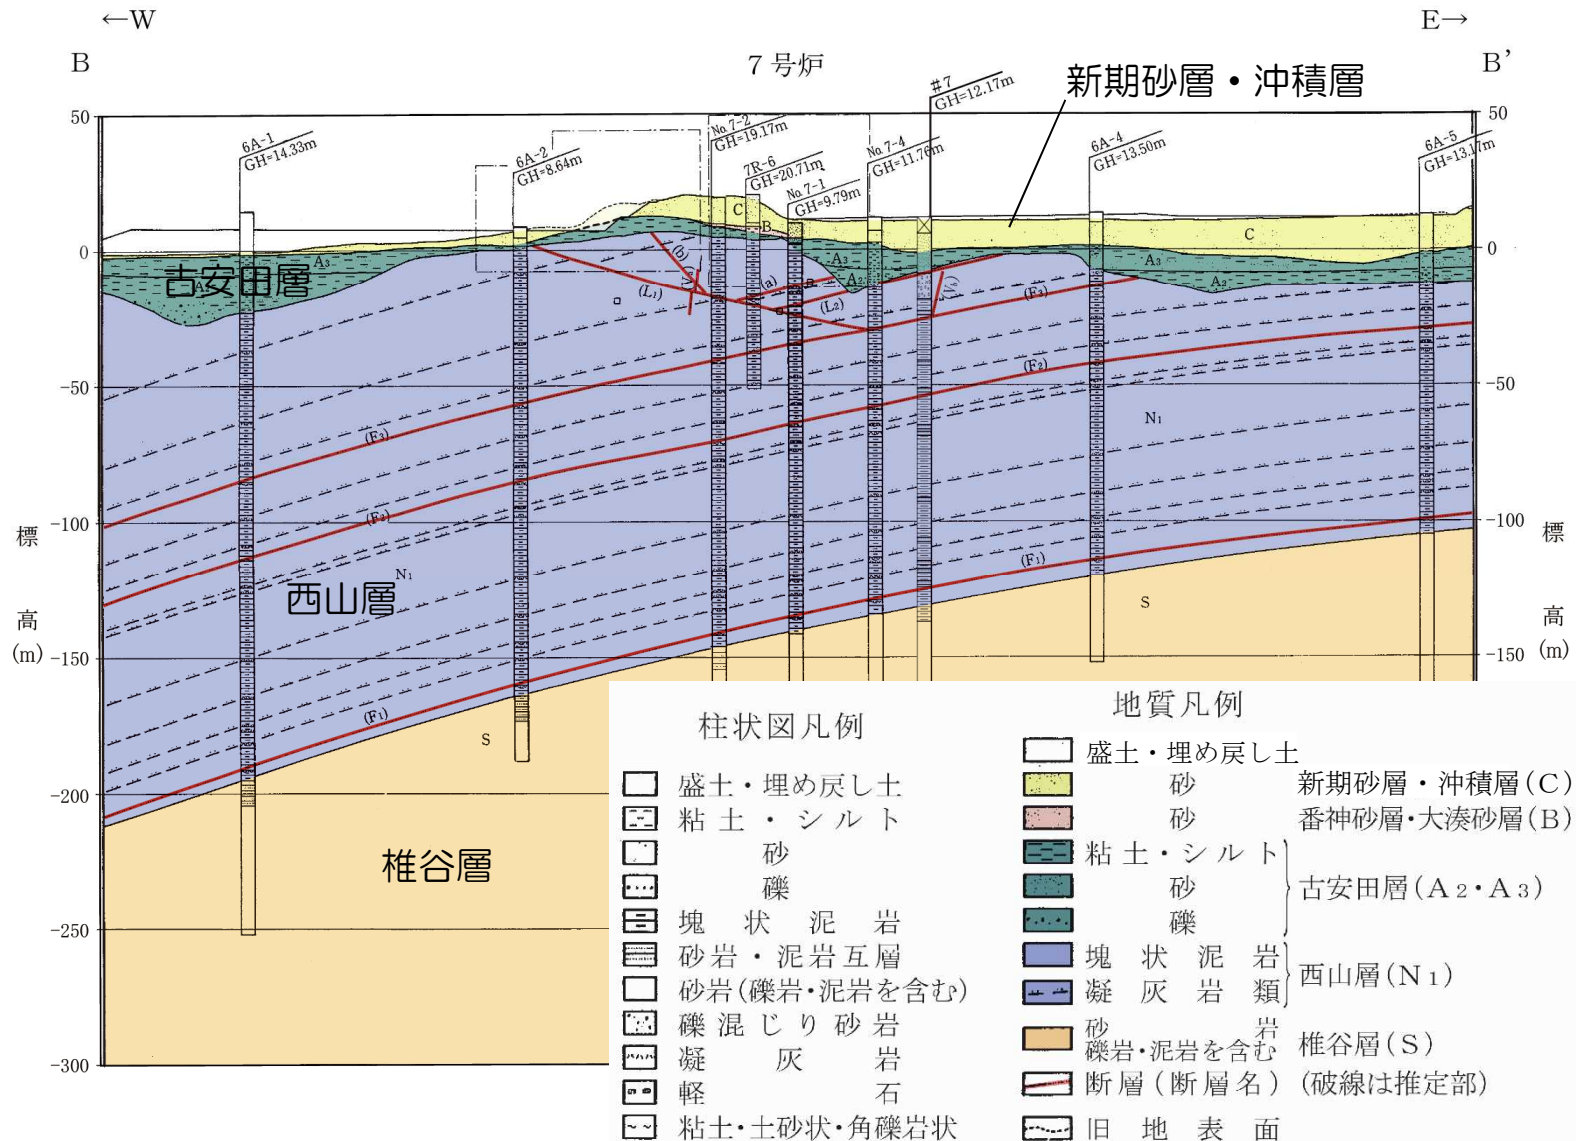
地質断面図 (B—B')

※地層の色の淡い部分は、掘削前の原地山における地層分布を示す。

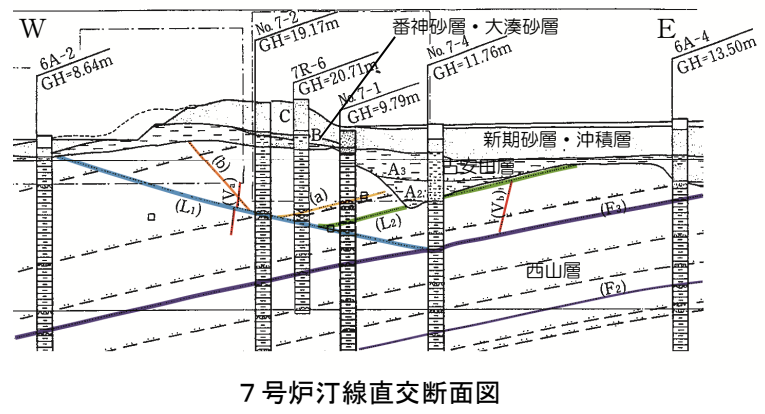
- L<sub>1</sub>断層及びL<sub>2</sub>断層は、試掘坑調査及び6号炉、7号炉周辺のボーリング調査によって連続性を確認している。
- L<sub>1</sub>断層はF<sub>3</sub>断層より下位には分布しない。また、L<sub>2</sub>断層はL<sub>1</sub>断層より下位には分布しない。
