## 柏崎刈羽原子力発電所6号炉及び7号炉

### 敷地の地質・地質構造について

平成28年9月26日

東京電力ホールディングス株式会社

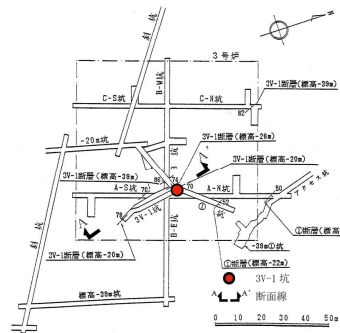
3V-1断層の調査位置図

- 3V-1～3V-5断層のうち、破碎幅及び変位量が大きく、かつ連続性のよい3V-1断層を荒浜側のV系断層の代表とした。
- 3V-1断層と古安田層の関係を確認するため、-20m坑から東北東に試掘坑を掘削して3V-1断層の延長部を確認した後、上方に向かって試掘坑による追跡調査を実施した。
- その結果、3V-1断層は古安田層に変位・変形を与えていない。
- 以上のことから、3V-1断層は古安田層堆積以降の活動は認められず、将来活動する断層等ではないと判断される。

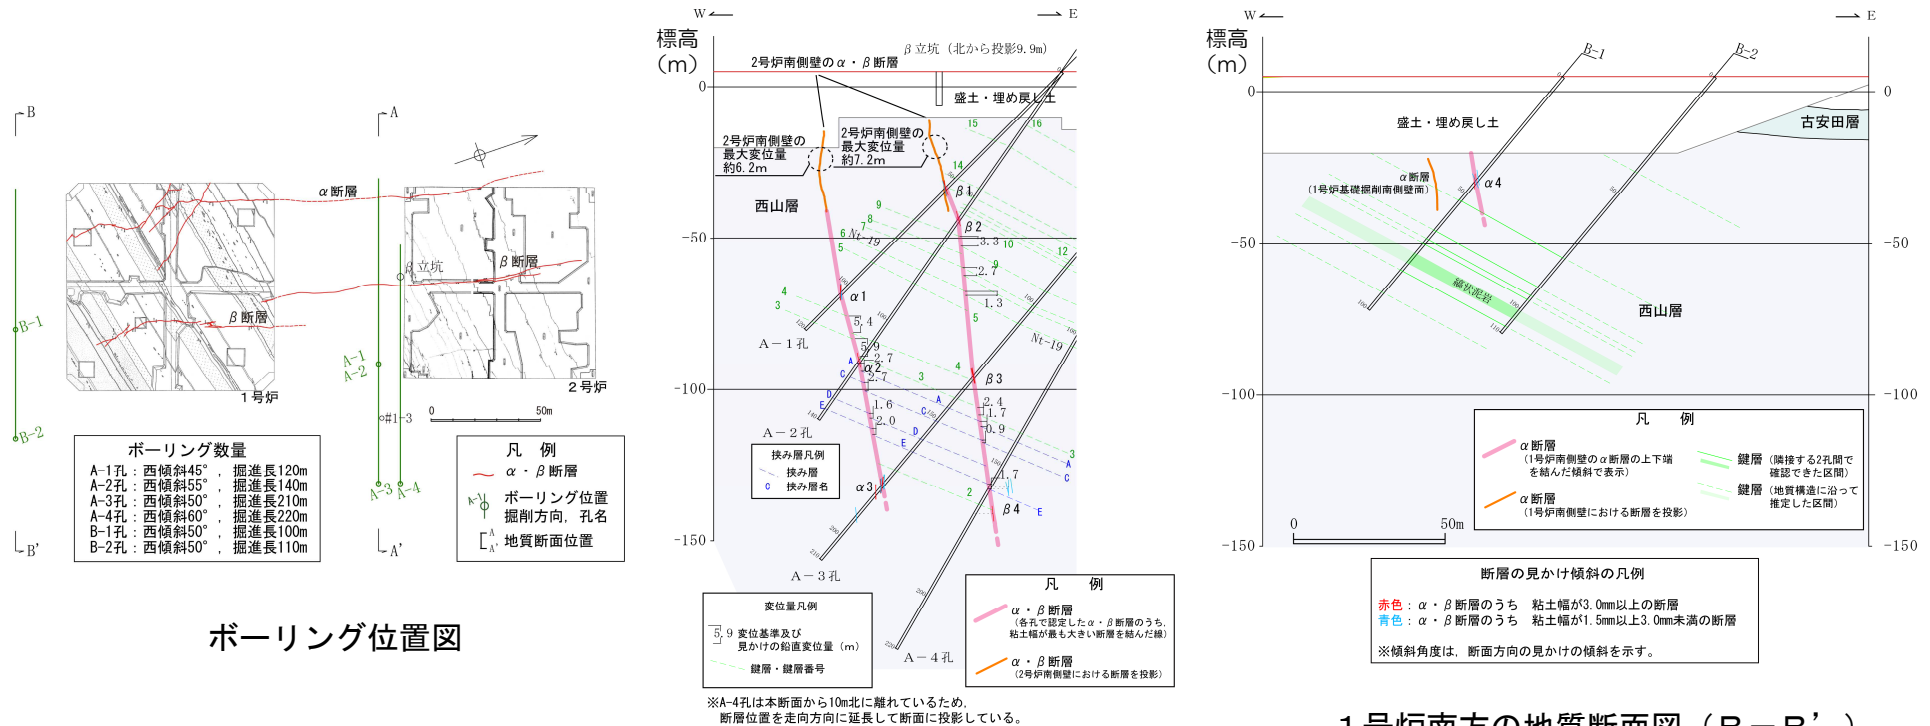
- 1・2号炉間のA-1孔, A-2孔, A-3孔に確認され, その下方延長のA-4孔には認められない。1号炉南方では, B-1孔に確認され, その下方延長のB-2孔に該当する断層は確認されない。
- B-1孔~B-2孔間には, 鍵層の連続から変位は認められない。
- 水平方向の長さは約250mと評価される。

- 1・2号炉間のA-1孔~A-4孔で確認された。
- $\beta$ 断層の南端は1号炉底盤で消滅しており, その南方延長のB-2孔においても該当する断層は確認されない。
- 水平方向の長さは約220mと評価される。
