柏崎刈羽原子力発電所6号炉及び7号炉

敷地の地質・地質構造について

平成28年12月13日
東京電力ホールディングス株式会社

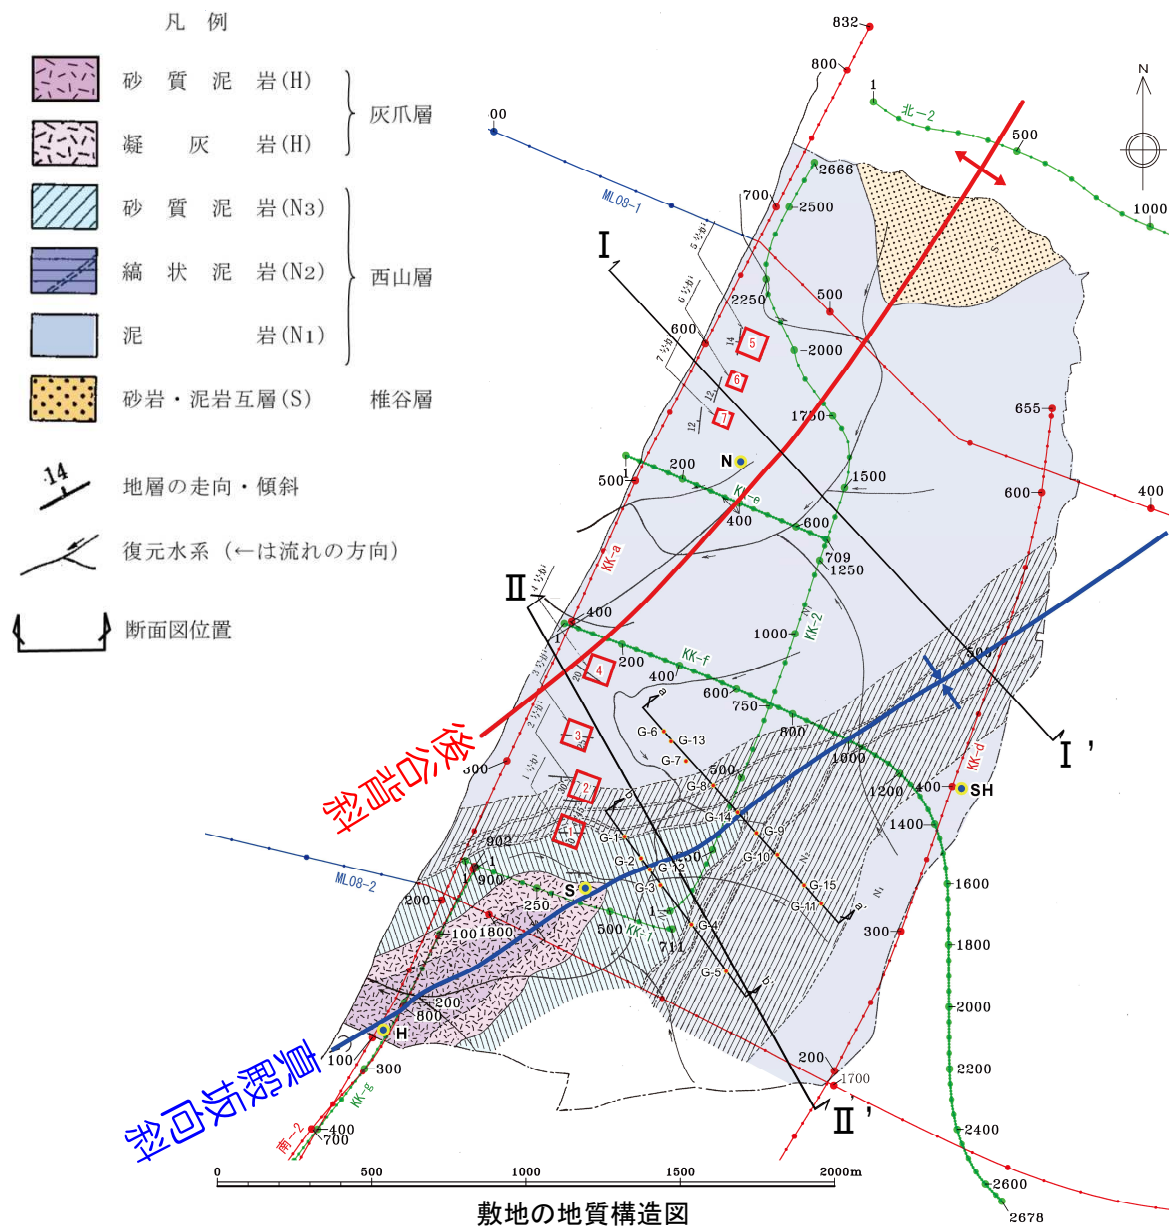
## 2. 敷地の地質・地質構造（敷地の地質構造）

- 敷地北部では椎谷層が上位の西山層に囲まれて、敷地南西部では灰爪層が下位の西山層に囲まれて分布している。
- 後谷背斜及び真殿坂向斜は、NE-SW方向に連続し、全体としてSW方向にプランジしている。

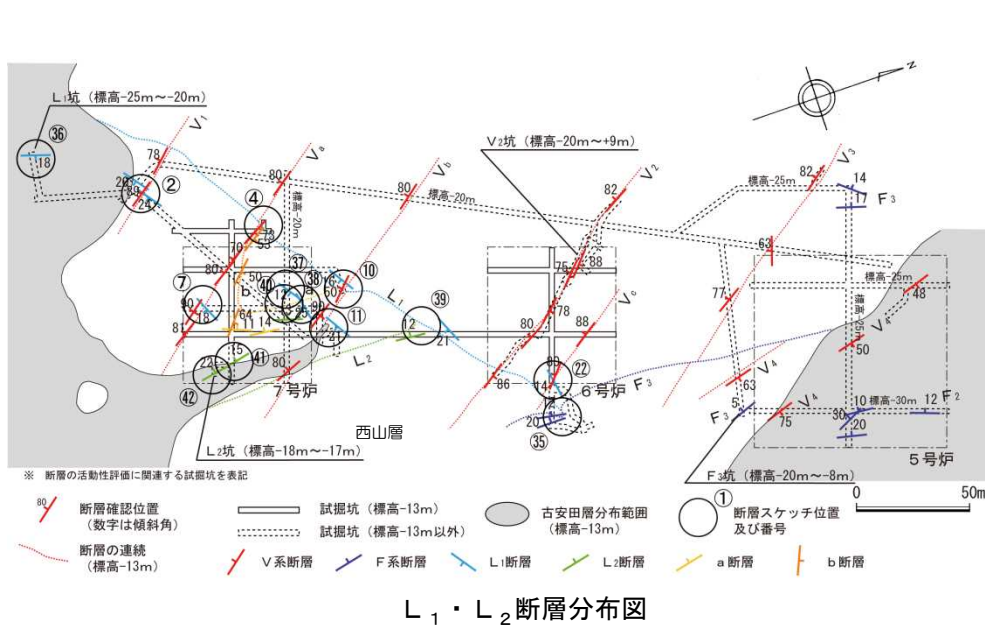
# 3.1.2 L<sub>1</sub>・L<sub>2</sub>断層（連続性）

- L<sub>1</sub>断層及びL<sub>2</sub>断層は、試掘坑調査及び6号炉、7号炉周辺のボーリング調査によって連続性を確認している。
- L<sub>1</sub>断層はF<sub>3</sub>断層より下位には分布しない。また、L<sub>2</sub>断層はL<sub>1</sub>断層より下位には分布しない。

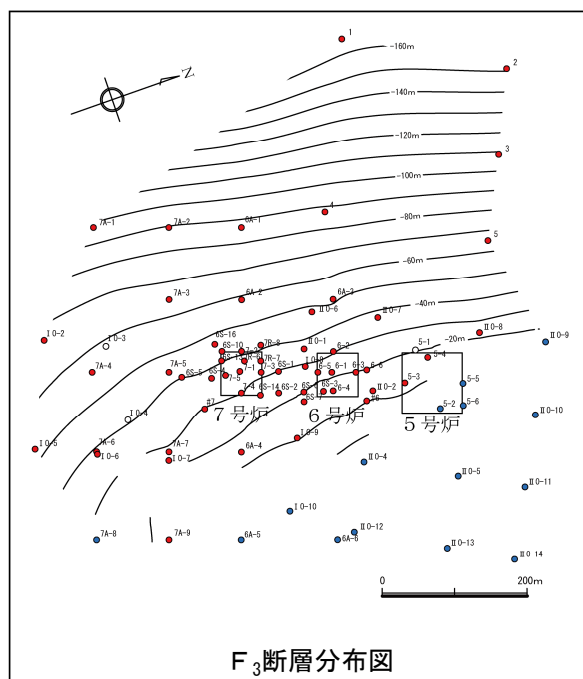
### 3.1.4 F系断層 (F系断層の連続性)

- 5号，6号及び7号炉周辺で実施したボーリング調査により，F系断層の分布及び連続性を把握した。
- F<sub>2</sub>断層は，西方（ボーリングNo.1，2，3及び5孔）には分布しないものの，これ以外の5号，6号及び7号炉周辺のほとんどのボーリングで分布が確認されており，比較的連続性が良い。
- F<sub>3</sub>断層は，5号，6号及び7号炉周辺のほとんどのボーリングで分布が確認されており，連続性が良い。
- F<sub>4</sub>断層は，6号炉西方の限られた範囲にのみ分布し，連続性が悪い。

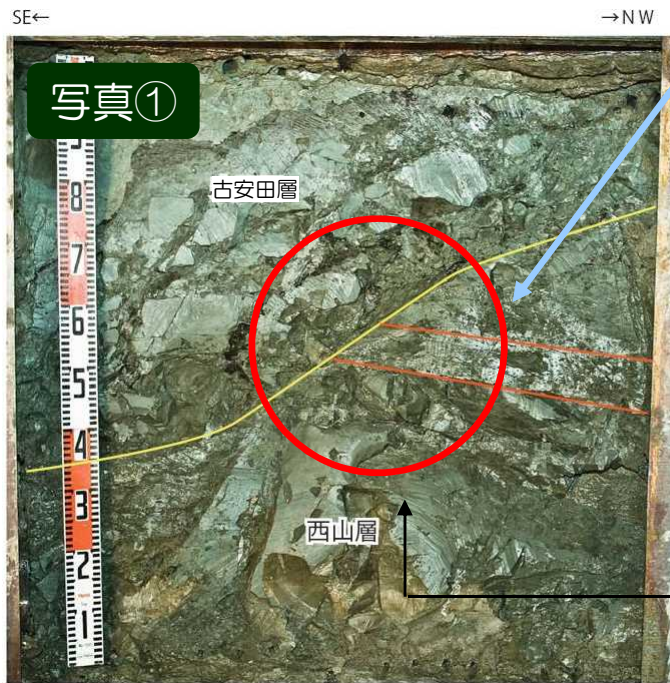
立坑南西側壁面写真

変位はみられない

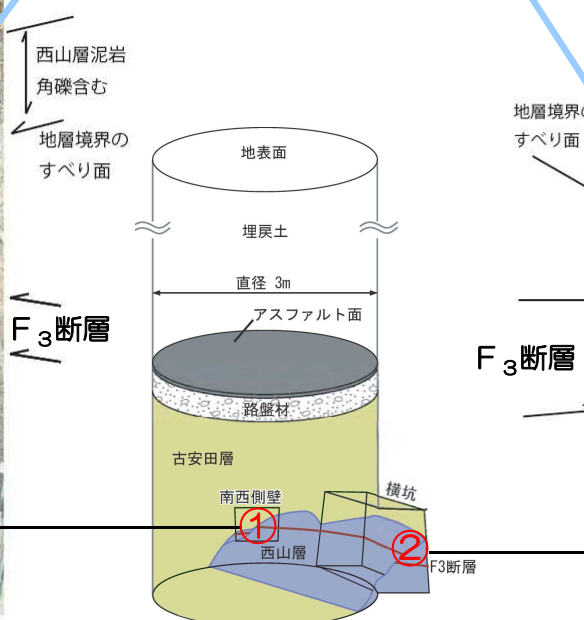
【調査の概念図】

シルト層 (古安田層) 断層破砕部

泥岩 (西山層)
