柏崎刈羽原子力発電所6号炉及び7号炉

敷地の地質・地質構造について

平成28年12月19日
東京電力ホールディングス株式会社

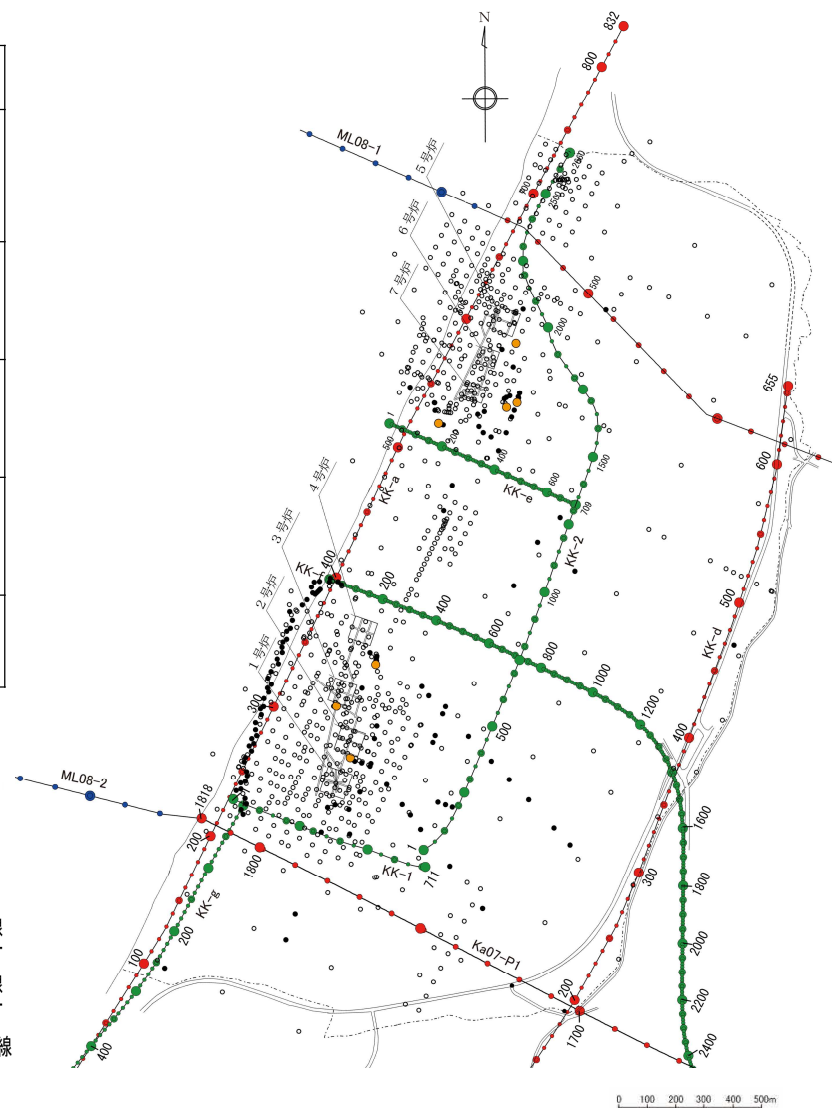
敷地の地質調査位置図

調査項目	調査数量
反射法地震探査	7測線 延長約1.8km
ボーリング調査	約950孔 延長約78,500m
試掘坑調査 (5, 6, 7号炉)	延長約1,615m
試掘坑調査 (1, 2, 3, 4号炉)	延長約2,170m
立坑調査	7箇所

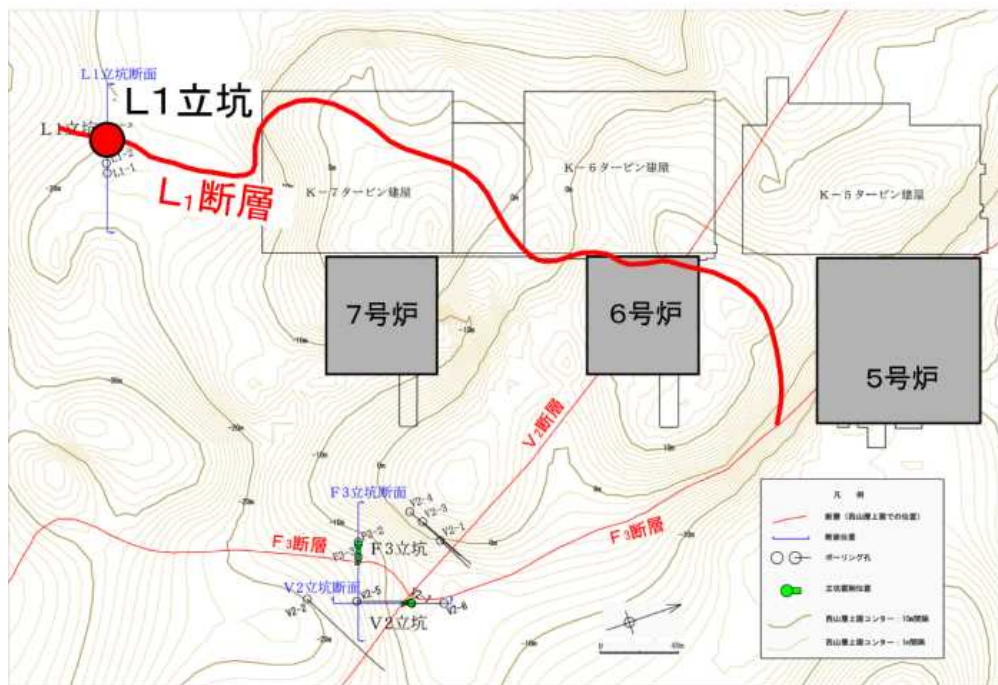
L 1 立坑調査位置図

- L<sub>1</sub>断層と古安田層との関係を再確認するため、立坑調査を実施した。

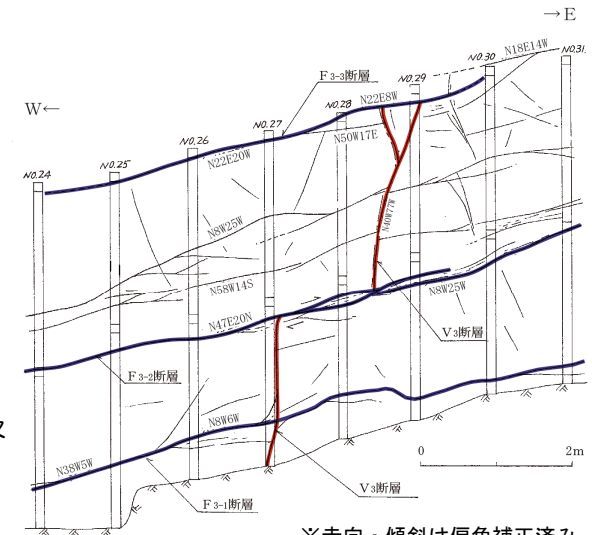
※走向・傾斜は偏角補正済み  
F3坑北側壁スケッチ

- F系断層は、NNW-SSE走向で西に緩く傾斜する層理面に平行な断層で、下位からF<sub>2</sub>、F<sub>3</sub>及びF<sub>4</sub>断層からなる。
- F<sub>2</sub>断層は、幅1cm～10cm程度の破砕部及びフィルム状～幅0.5cm程度の黒色粘土を伴い、F<sub>3</sub>断層は、幅0cm～17cm程度の破砕部及びフィルム状～幅5cm程度の黒色粘土を伴う。
- 条線方向はばらついているが、V系断層を基準とすると逆断層的な変位を示す。

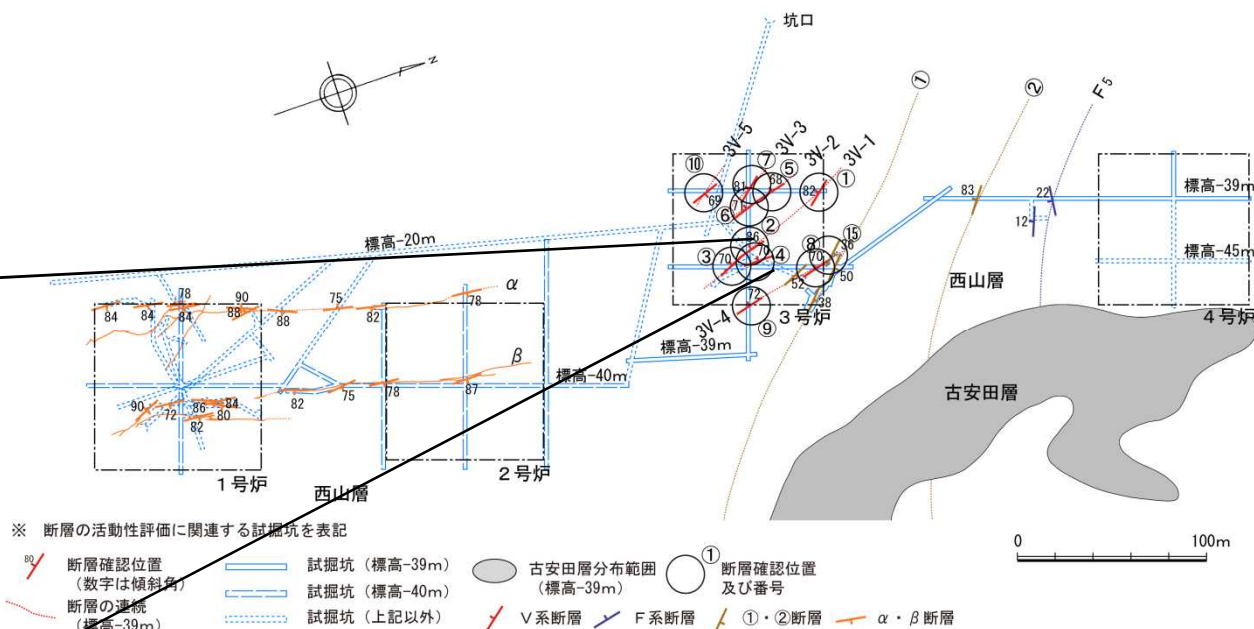
V系断層の分布と性状

- V系断層については、3V-1、3V-2、3V-3、3V-4及び3V-5断層からなる。
- V系断層は、3号炉試験坑調査で確認している。
- V系断層は、NNW-SSE走向で高角度西傾斜の断層（3V-1～3V-4断層）と、NNW-SSE走向で高角度東傾斜の断層（3V-5断層）からなる。
- いずれも破碎部と薄い粘土を伴い、破碎部は平均幅8cm～15cm程度、粘土は平均幅フィルム状～0.1cm程度である。破碎幅は3V-1断層で最も厚く、最大44cmである。

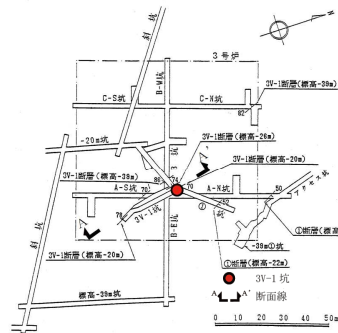
3V-1断層の調査位置図

- 3V-1～3V-5断層のうち、破碎幅及び変位量が大きく、かつ連続性のよい3V-1断層を荒浜側のV系断層の代表とした。
- 3V-1断層と古安田層の関係を確認するため、-20m坑から東北東に試掘坑を掘削して3V-1断層の延長部を確認した後、上方に向かって試掘坑による追跡調査を実施した。
- その結果、3V-1断層は古安田層に変位・変形を与えていない。
- 以上のことから、3V-1断層は古安田層堆積以降の活動は認められず、将来活動する断層等ではないと判断される。
