7.1 敷地内の第四紀層に分布する断層－断層分布位置

## 7.2 大湊地点一調査位置

# 7.9 成因のまとめ

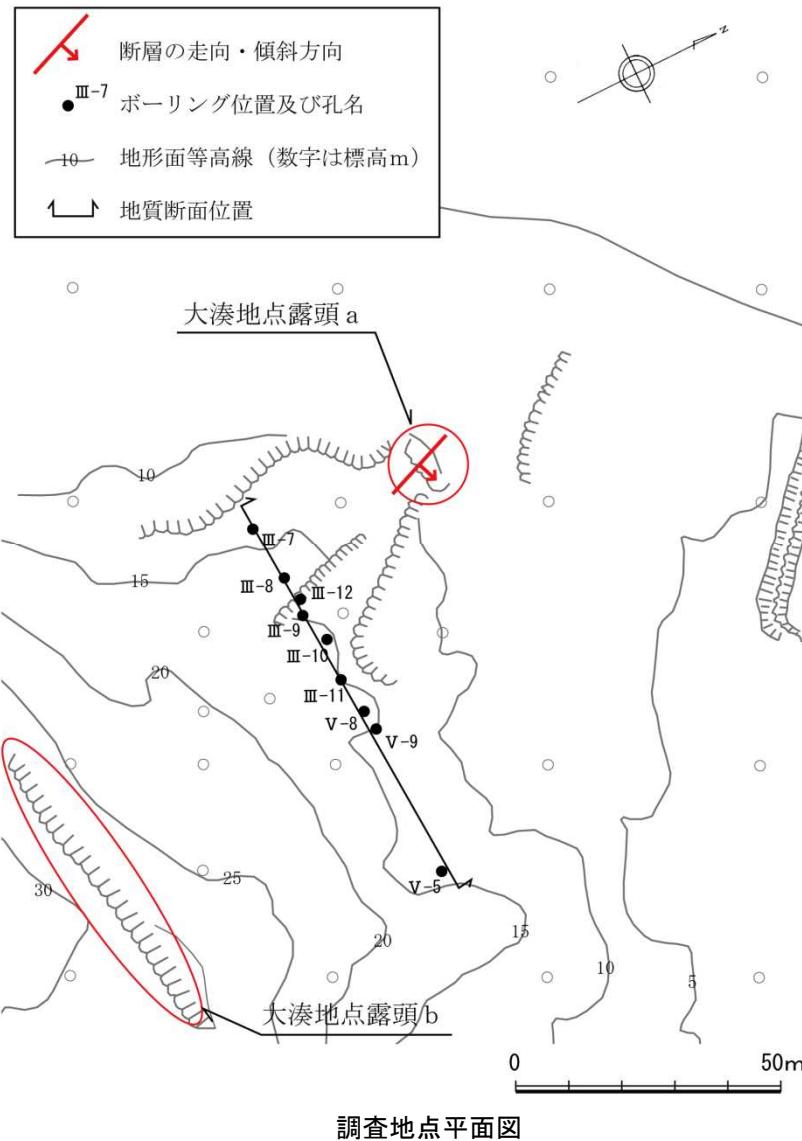
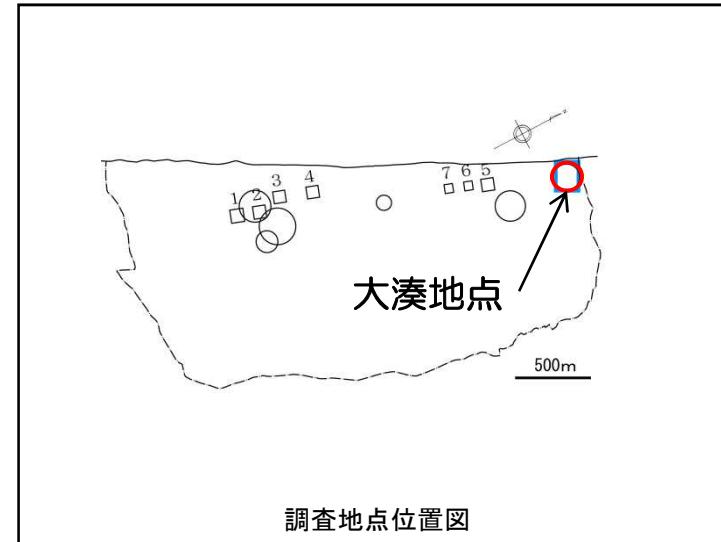
- 敷地北端部の2箇所の露頭（露頭a及び露頭b）において、第四紀層を切る断層が確認されている。
- 断層の性状を把握するために、露頭の地質観察を行うとともにボーリング調査を実施している。

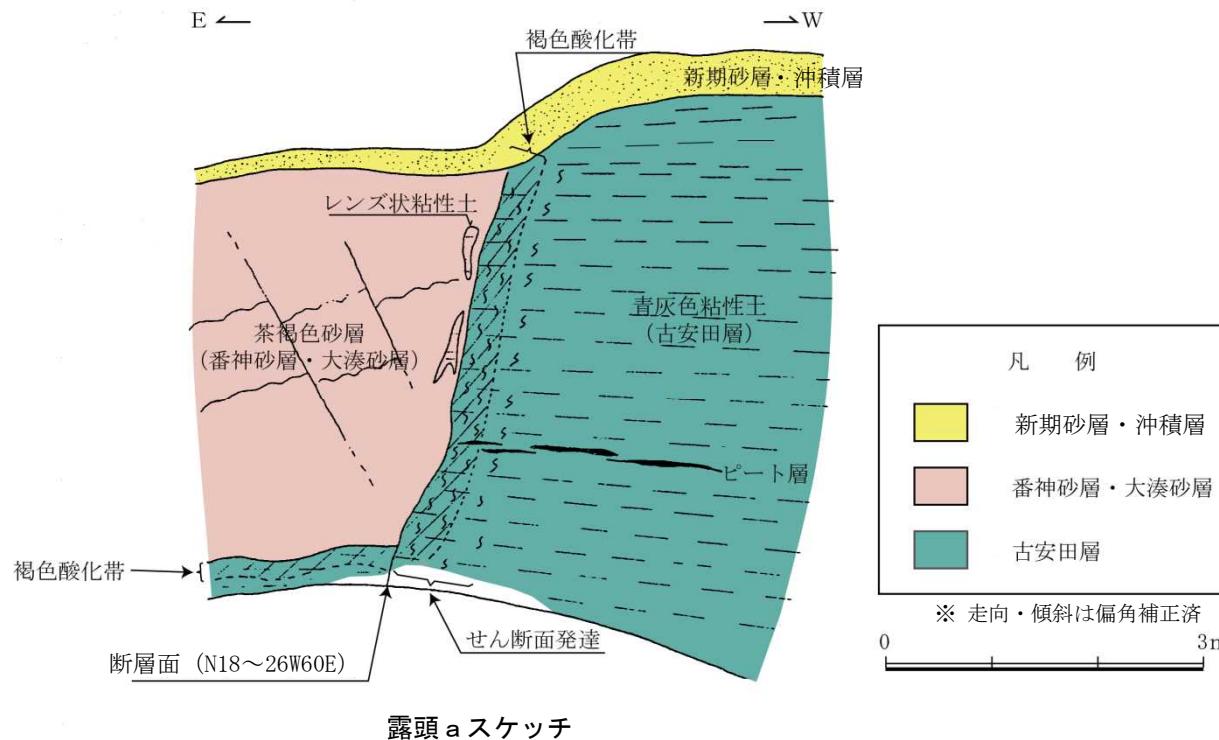
## 7.2 大湊地点一露頭観察結果（露頭a）

- 露頭aには、古安田層と番神砂層・大湊砂層を境する断層（大湊a断層）が分布する。
- 大湊a断層の走向・傾斜はN18~26W60Eで、番神砂層・大湊砂層及び古安田層を切り、新期砂層・沖積層に覆われる。
- 断層下盤側の古安田層は幅数10cm間にせん断面が発達するが、個々のせん断面は連続性に乏しい。また、断層上盤側の番神砂層・大湊砂層中には古安田層起源と考えられるレンズ状の粘性土が分布している。
- 東落ちの正断層で、鉛直変位量は番神砂層・大湊砂層基底面を基準として4m以上である。

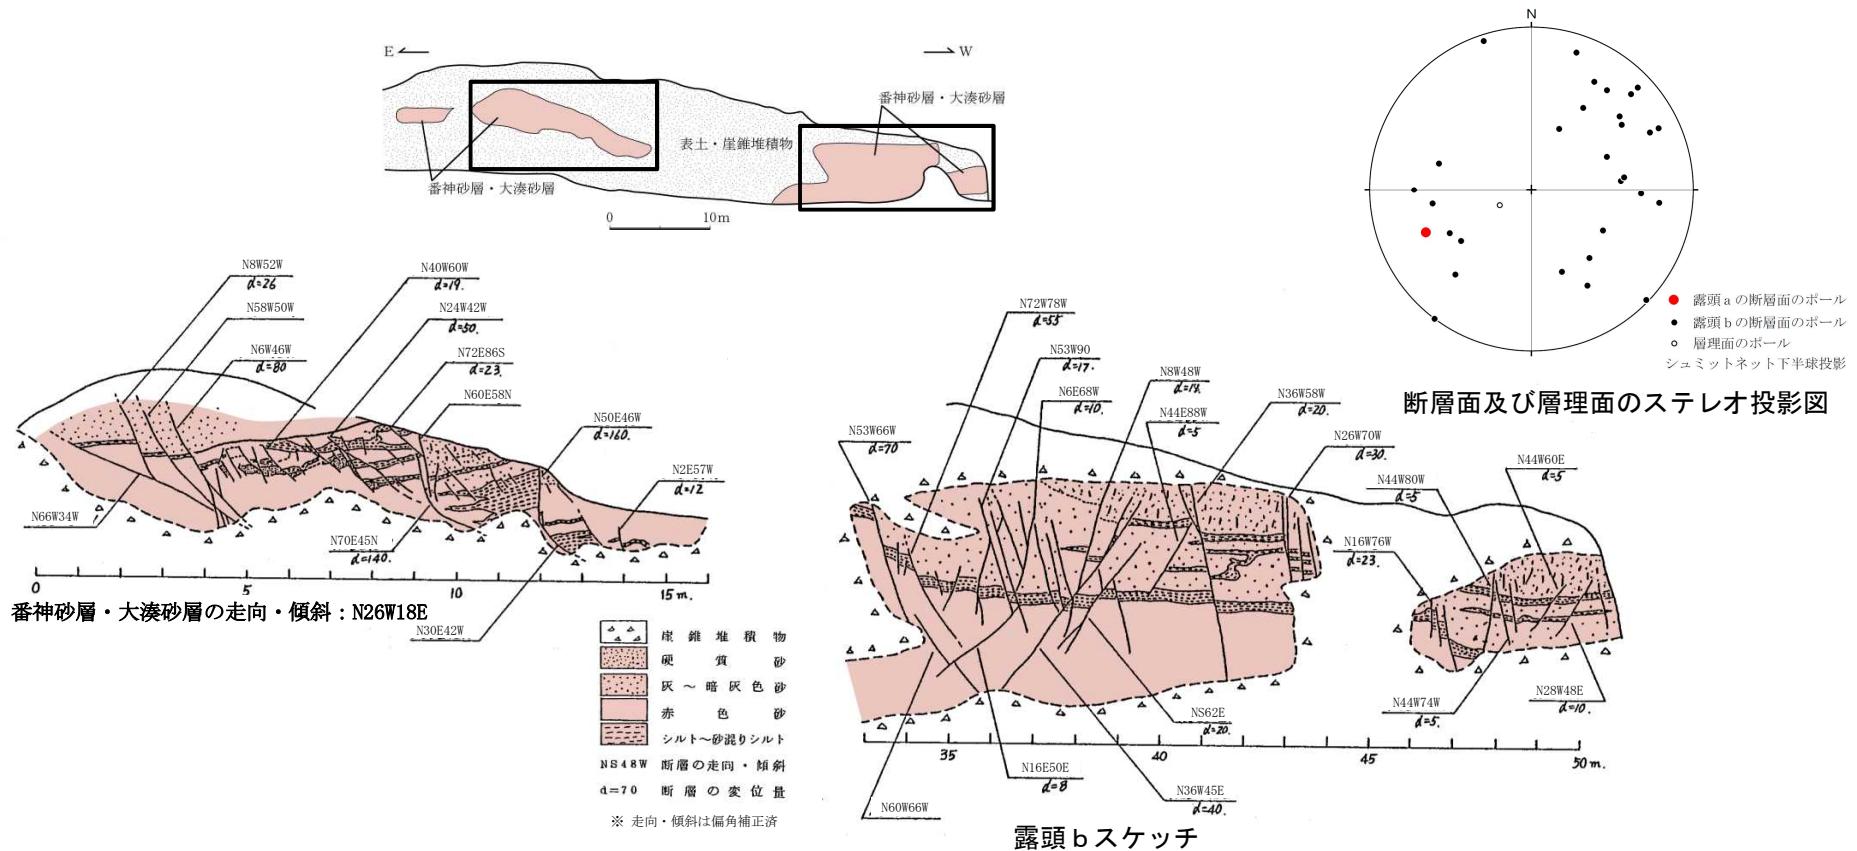
## 7.2 大湊地点一露頭観察結果（露頭b）

- 露頭bには番神砂層・大湊砂層中に小断層（大湊b小断層群）が多数分布する。
- NW-SE走向で中～高角度南西傾斜または中角度北東傾斜のものが多く、大湊a断層と走向が類似する。
- 大部分が正断層からなり、鉛直変位量はシルト～砂混じりシルト層を基準として数cm～最大1.6m程度である。本露頭には大湊a断層に相当する規模の断層はみられない。
- 番神砂層・大湊砂層は断層に切られて階段状を呈する。層理面は水平ないし北西-南東走向を示し東に緩く傾斜しており、断層運動によって回転運動を生じた可能性がある。

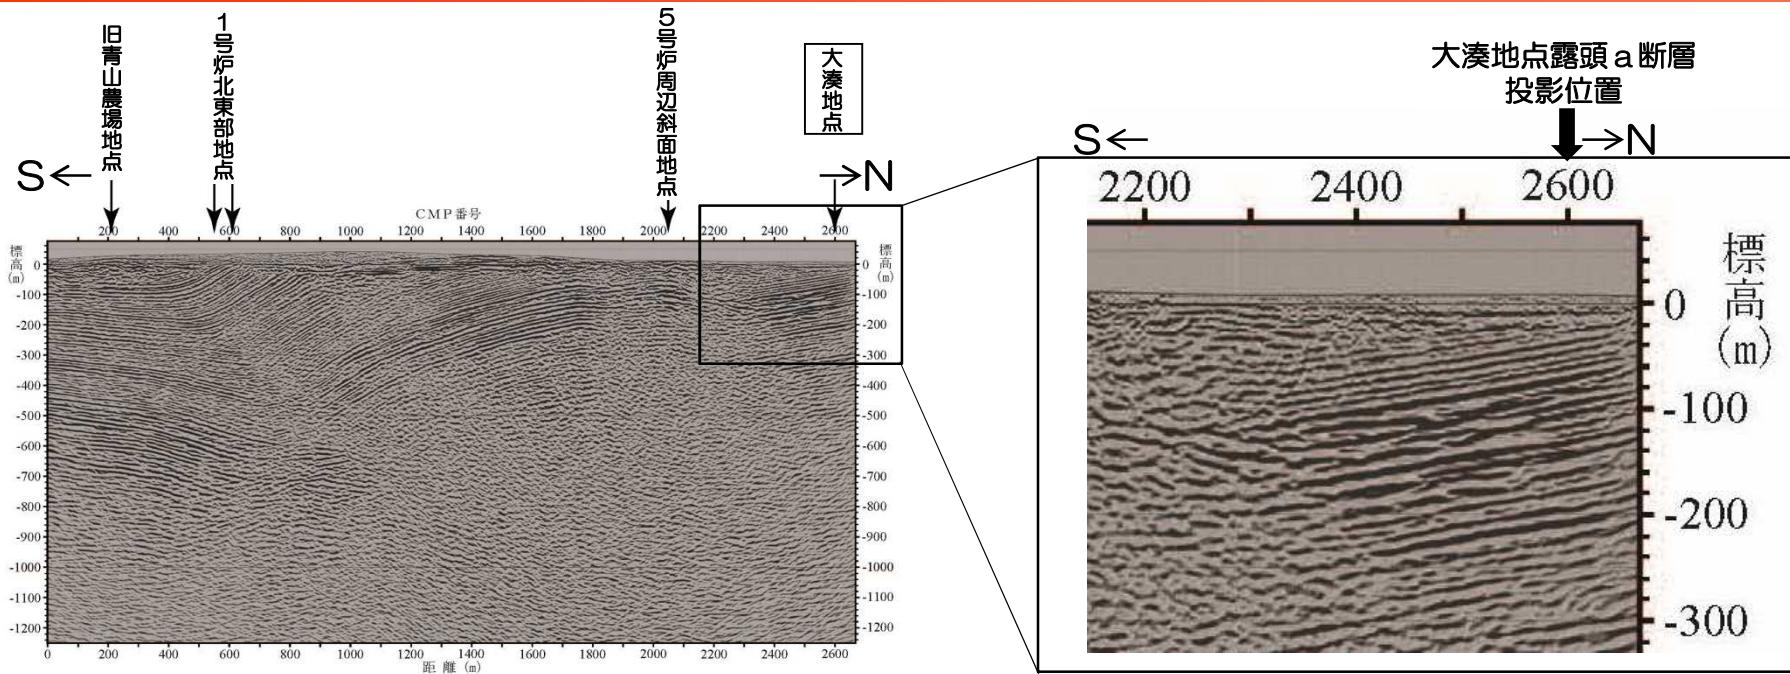
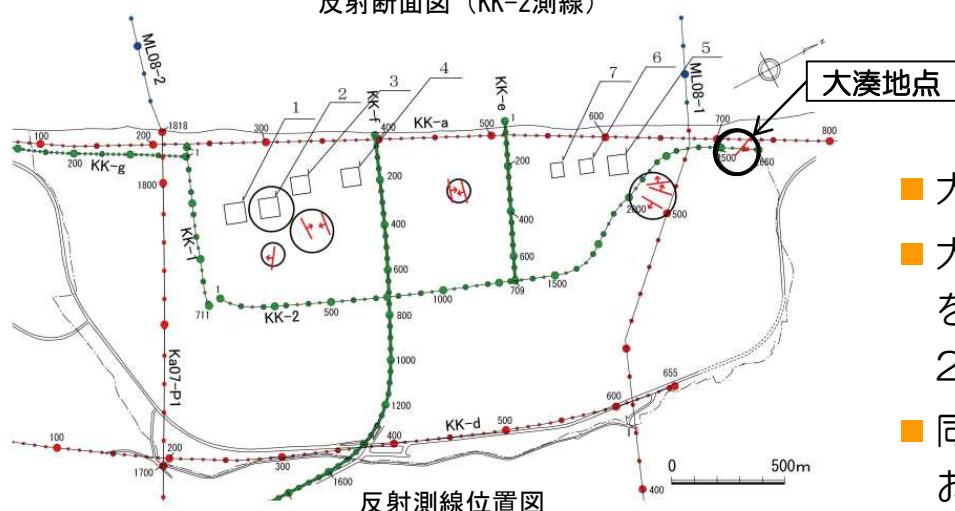
## 7.2 大湊地点－反射断面における断層投影位置

- 大湊地点は、KK-2測線の近傍に位置する。
- 大湊地点の露頭aには、NNW-SSE走向、中角度東傾斜を示す東落ちの断層が分布し、KK-2測線ではCMP番号2600付近に投影される。
- 同位置付近では、南傾斜の連続する反射面が観測されており、反射面の変形や不連続は認められない。

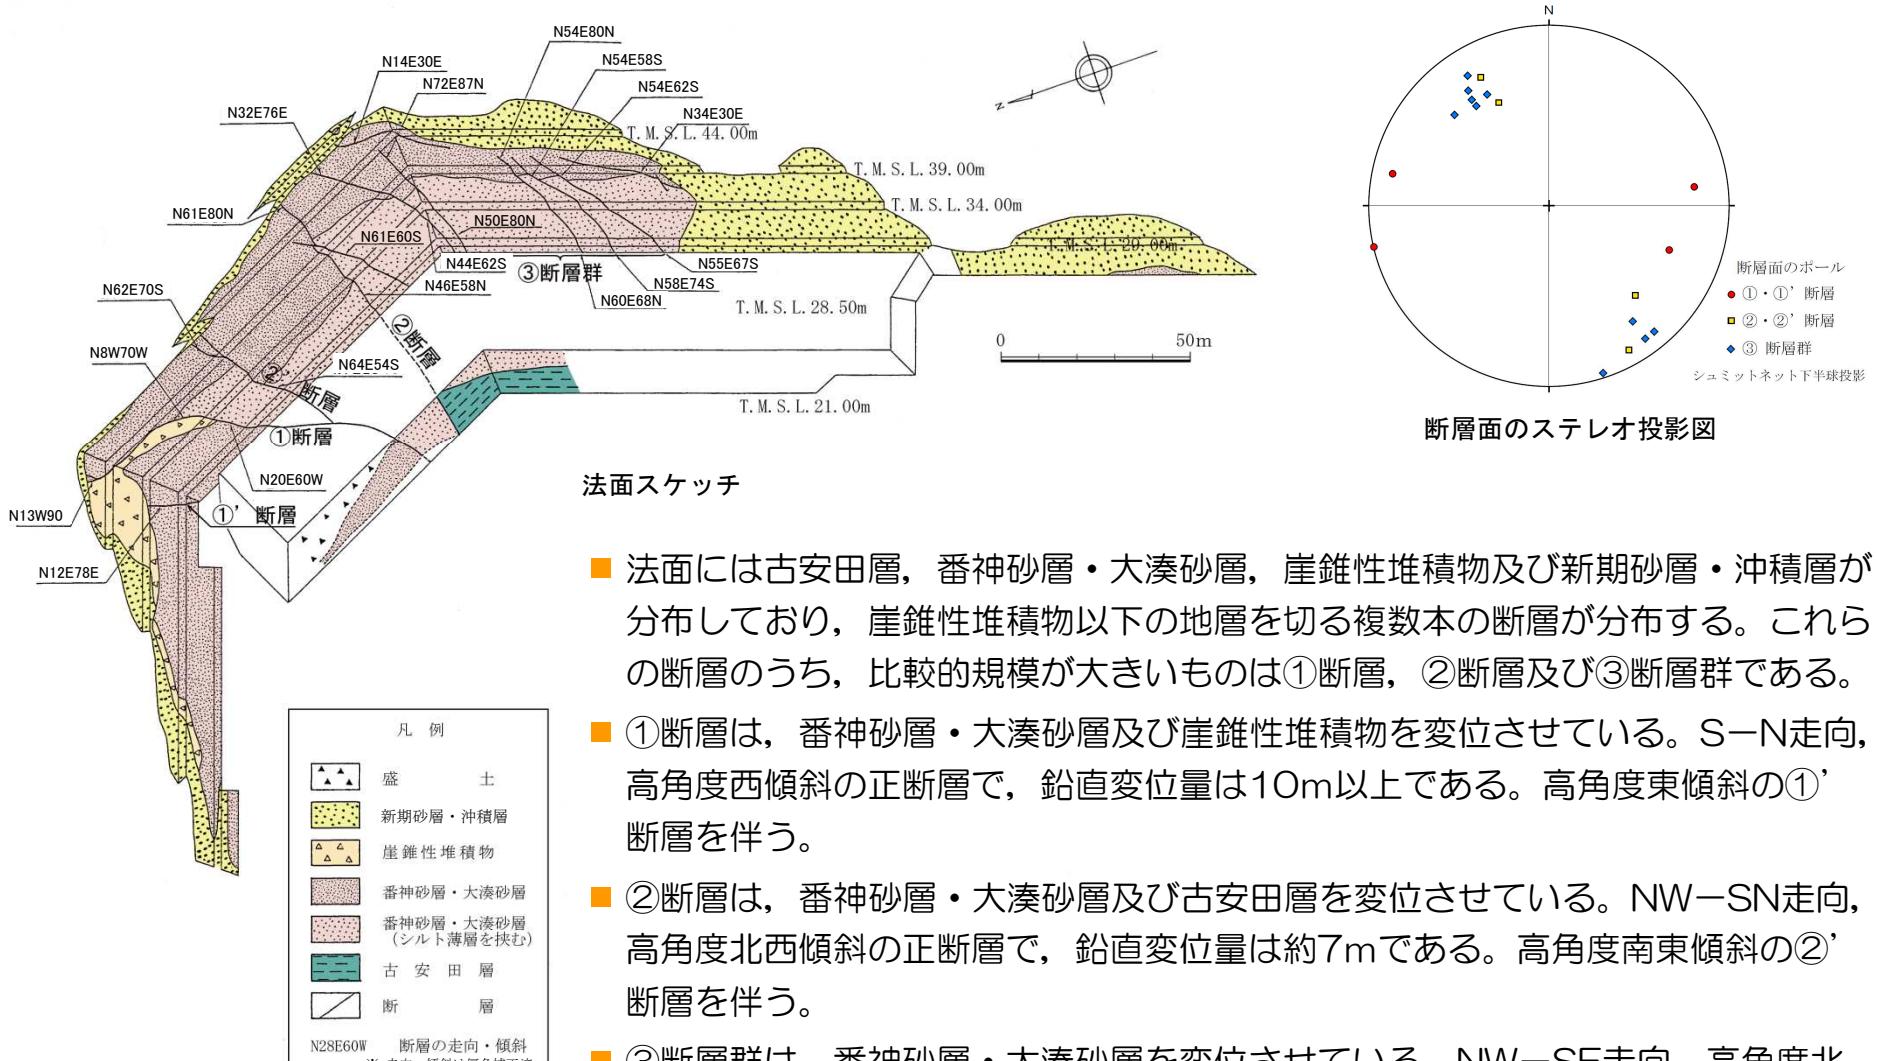
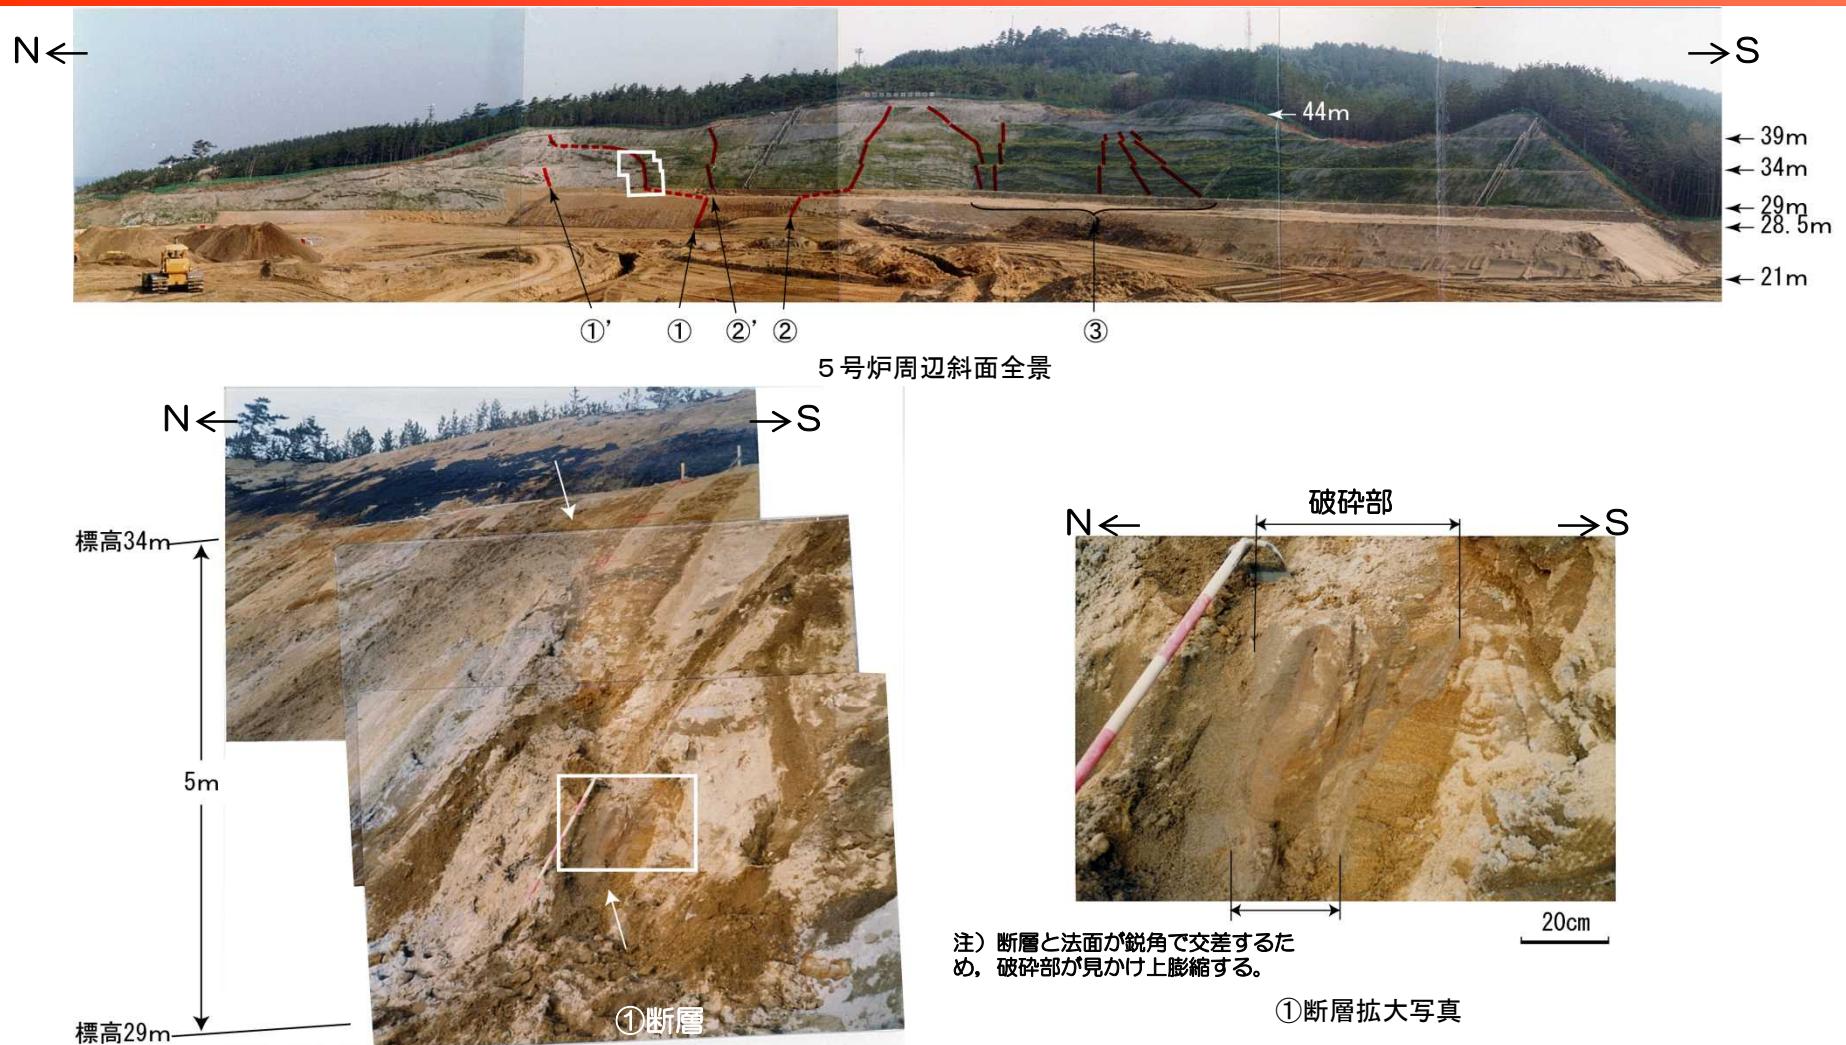
## 7.3 5号炉周辺斜面地点一法面及び断層部写真

- 5号炉周辺斜面には、①, ①', ②, ②' 断層及び③断層群が分布している。
- ①断層は、標高29m～34m間の法面では番神砂層・大湊砂層中に分布し、幅数10cm程度の網目状破碎部を伴う。

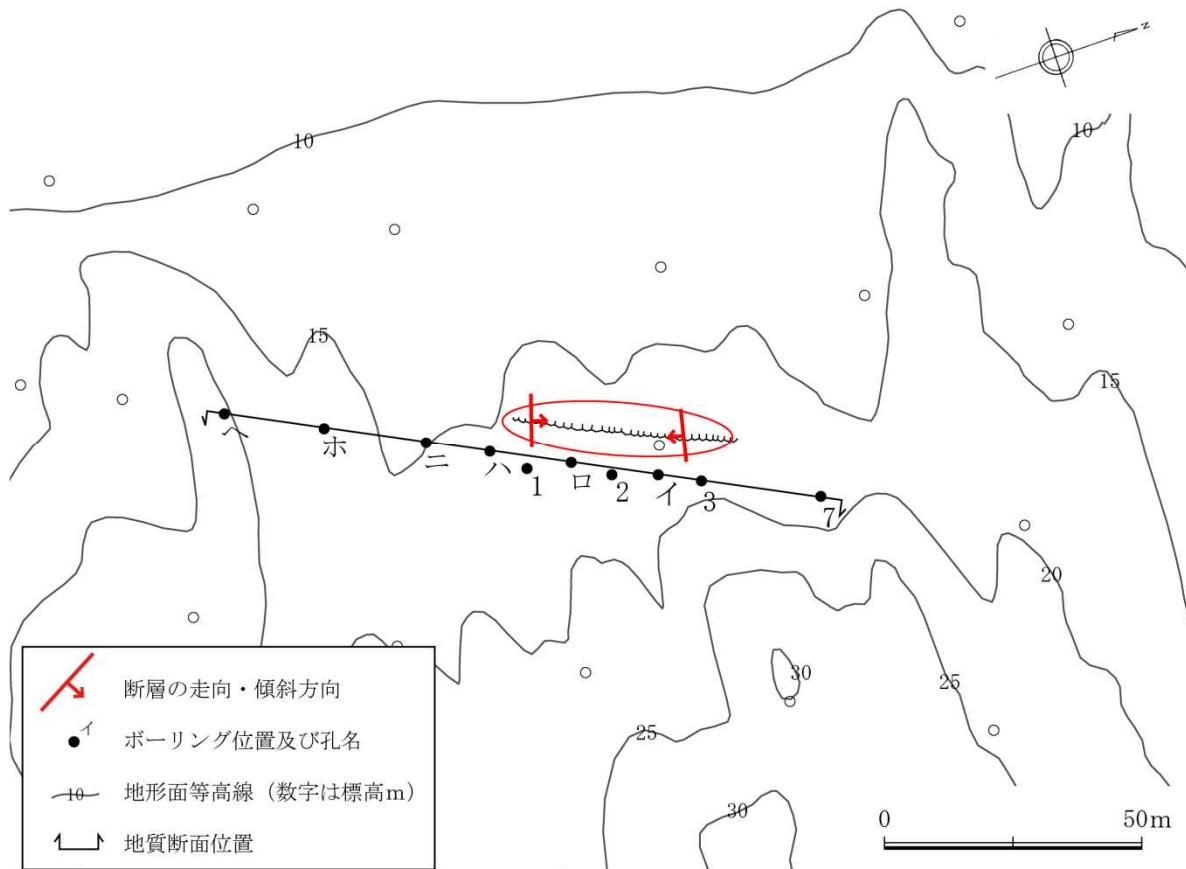
## 7.4 敷地中央部地点一調査位置

- 敷地中央部の露頭において、第四紀層を切る断層が確認されている。
- 断層の性状を把握するために、露頭の地質観察を行うとともにボーリング調査を実施している。

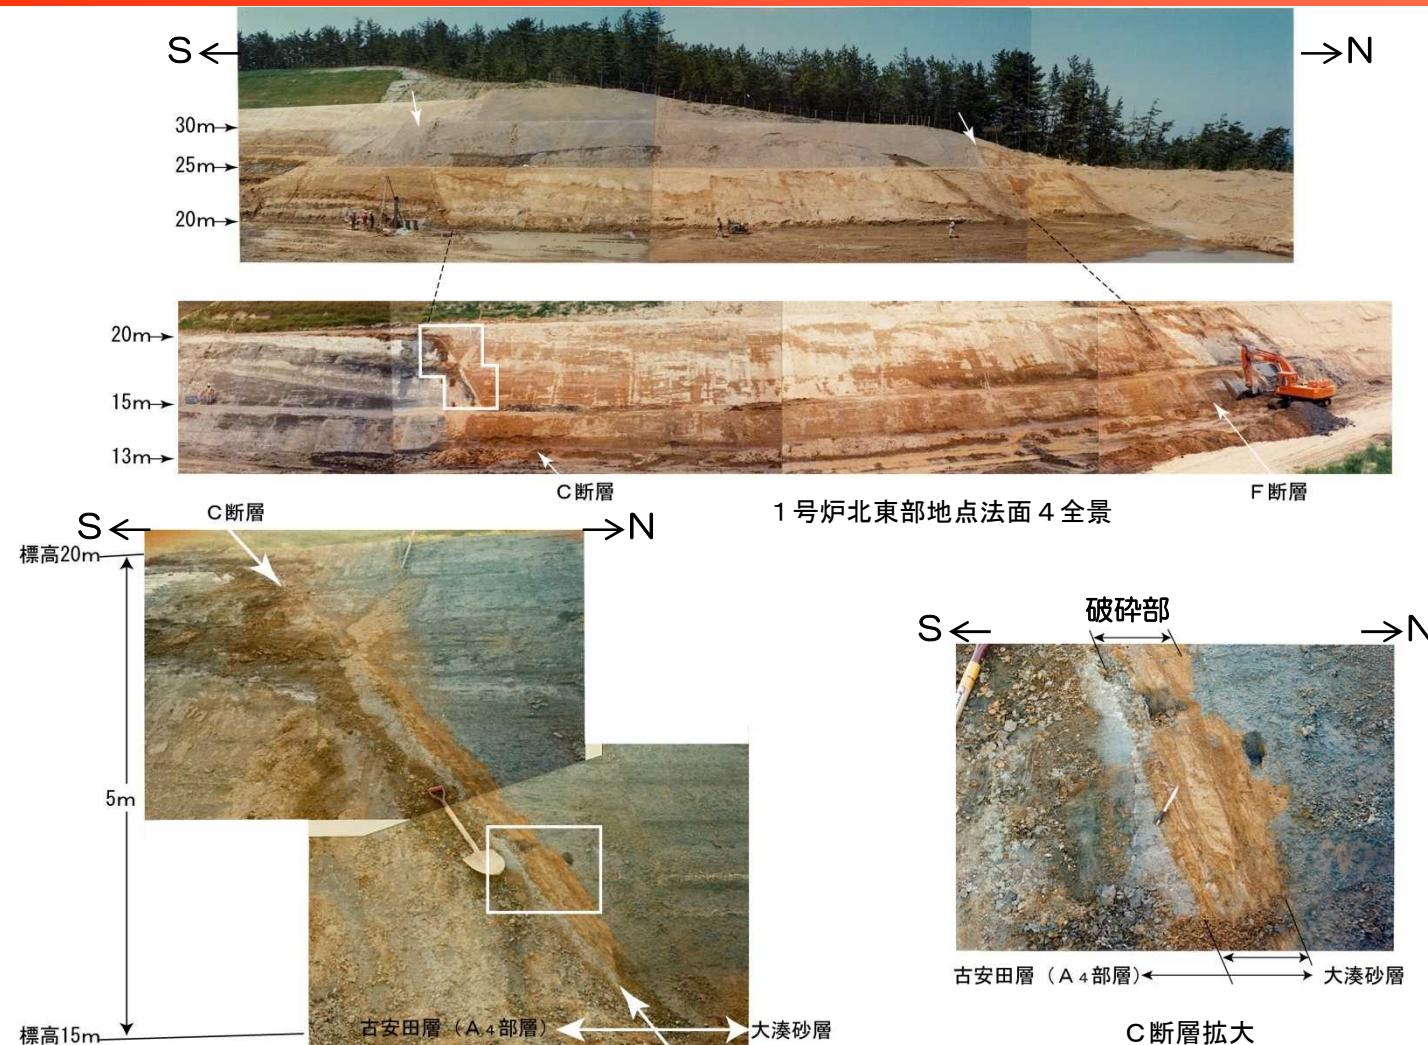
## 7.5 1号炉北東部地点－法面及び断層部写真

- 1号炉北東部地点の法面4にはC断層及びF断層が分布している。
- C断層は、標高15m～20m間の法面では古安田層（A₄部層）と大湊砂層を境しており、幅数10cm程度の網目状破碎部を伴う。

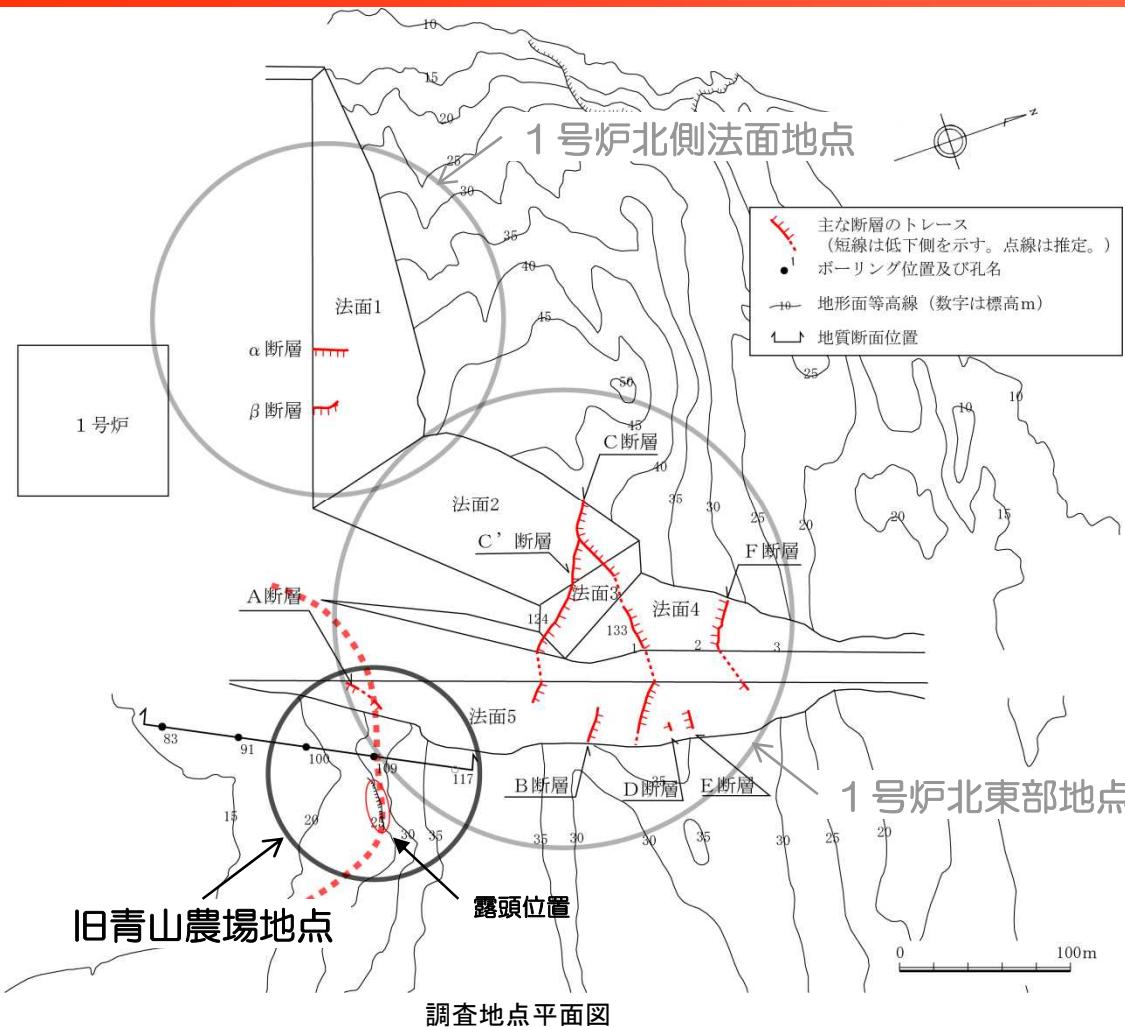
## 7.6 旧青山農場地点一調査位置

- 1号炉北東の旧青山農場付近の露頭において、第四紀層を切る小断層群が確認されている。
- 断層の性状を把握するために、露頭の地質観察を行うとともに露頭近傍の既往ボーリングデータを検討している。

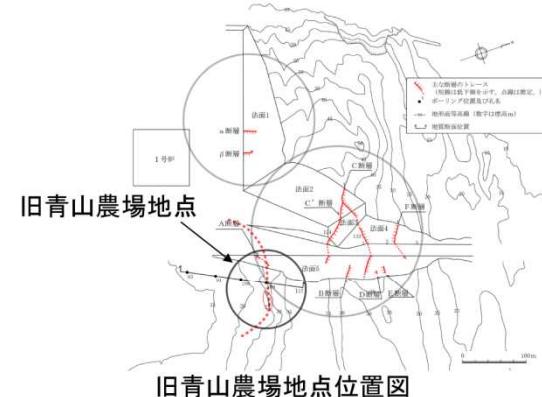
## 7.6 旧青山農場地点一断層の形態

- 1号炉北東部法面5の南端付近から、旧青山農場地点の露頭付近傍を通る南落ちの円弧状すべり面が分布すると推定され、旧青山農場における番神砂層・大湊砂層の北東への傾斜はこの地すべりによって生じたものと判断される。
- なお、旧青山農場地点の北東に位置する真殿坂向斜を挟む断面においては、古安田層に挟在する阿多鳥浜 (Ata-Th) テフラが水平に分布しており、褶曲運動の影響は認められない。

- 既往ボーリングNo.83孔～No.117孔間の地質断面図を作成した。このうちNo.109孔は、旧青山農場地点露頭と1号炉北東部法面5のA断層の間に位置し、これらはほぼ東西に配列する。
- ボーリングNo.100孔とNo.109孔において、番神砂層・大湊砂層基底面に約13mの南落ちの高度差が認められ、断層の存在が推定される。ただし、古安田層中に挟在する腐植質シルト層に断層変位に対応する高度差は認められない。また、古安田層基底面には断層変位に対応する高度差は見られない。
- 以上のことから、旧青山農場地点で推定される南西傾斜の地すべり性の断層、法面5に分布する円弧状を呈する南落ちのA断層及び既往ボーリングNo.83孔～No.117孔間で推定される南落ちの高度差は一連の断層に起因するものであり、この断層は地下深部には連続しておらず、地表付近に発生した地すべり性の断層であると判断される。

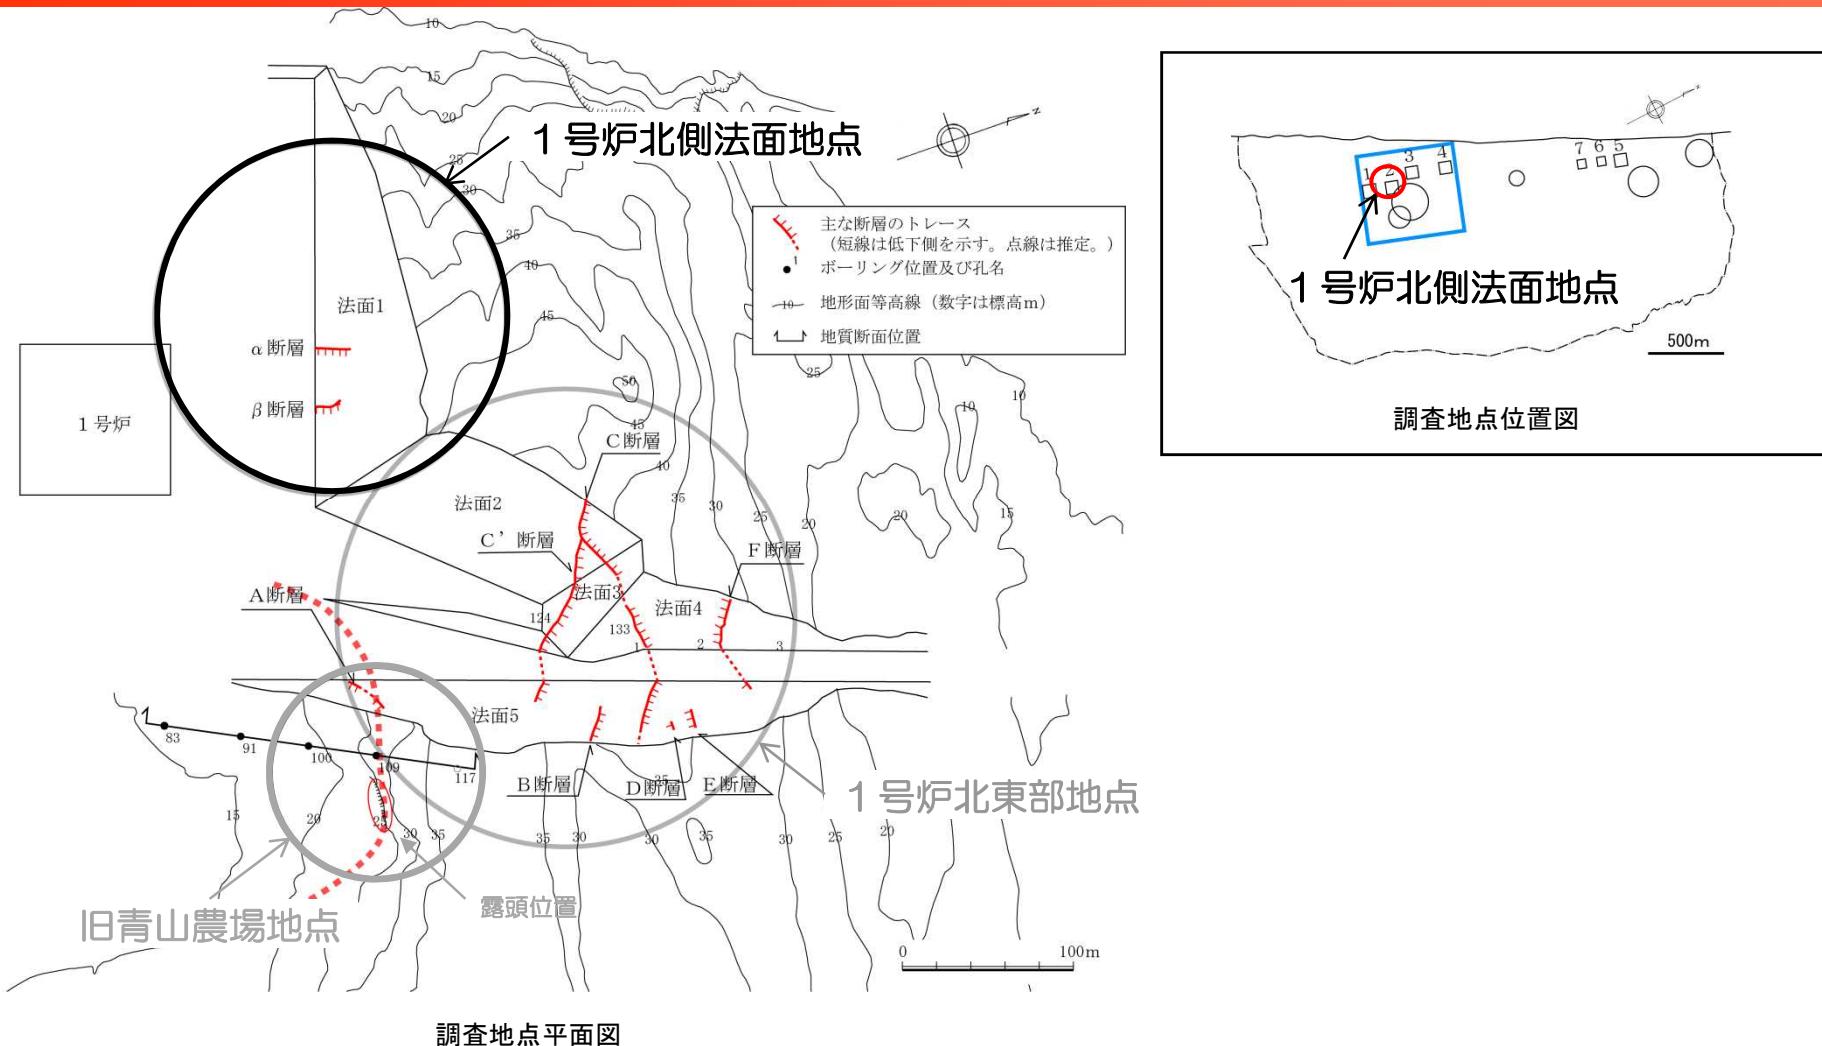
## 7.7 1号炉北側法面地点一調査位置

- 1号炉北側法面（法面1）において、 $\alpha$ ・ $\beta$ 断層及び第四紀層を切る小断層群が確認されている。
- 断層の性状を把握するために、法面の地質観察を行っている。

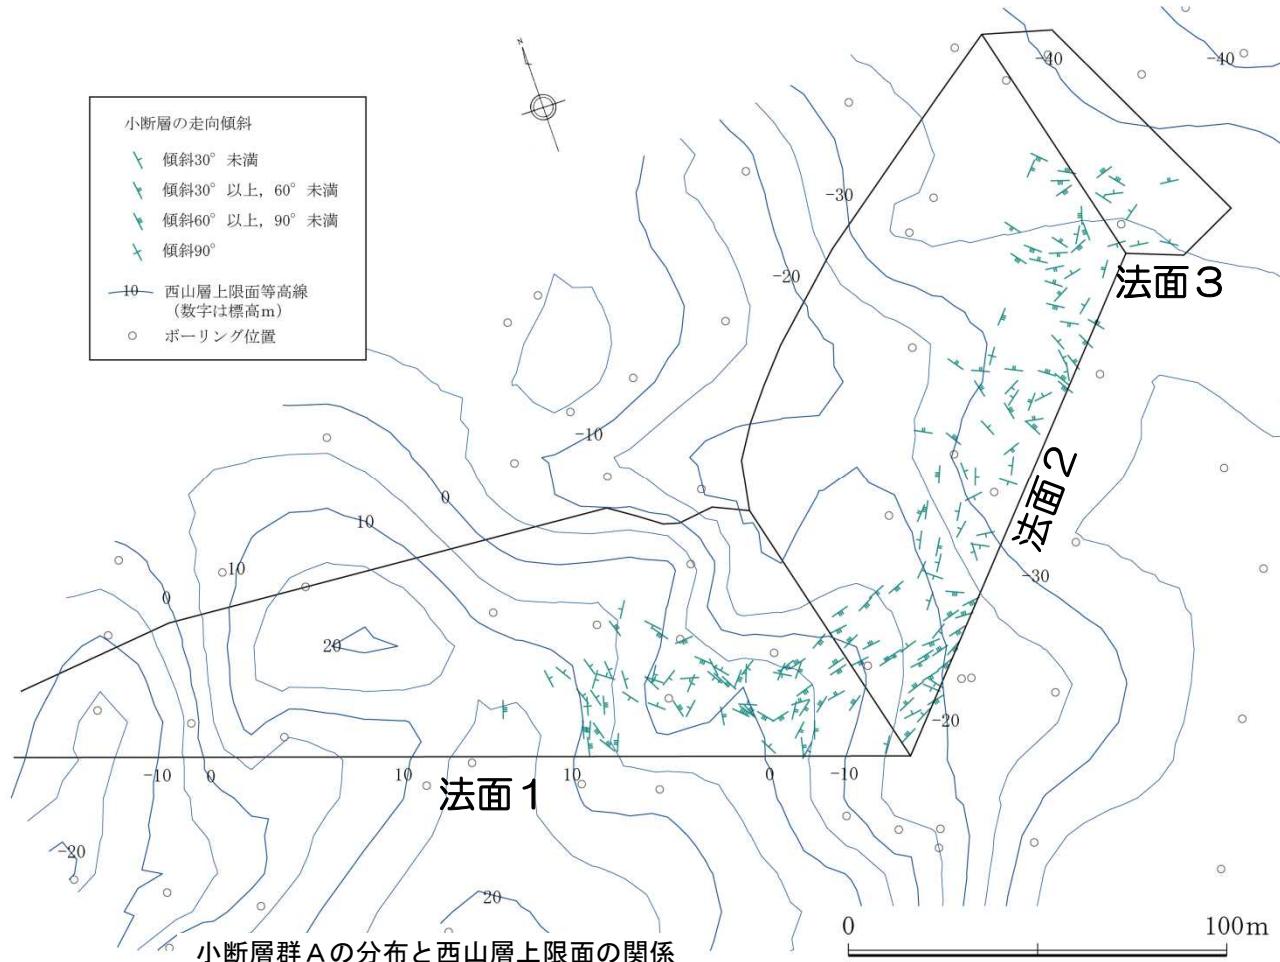
## 7.7 小断層群A－断層の平面分布

- 1号炉北側法面地点は、1号炉及び2号炉の西方を南北に延びる西山層上限面の高まりを横断する位置にあり、法面1の東半部から法面2、法面3にかけては、全体として東ないし東北東に傾斜する西山層上限面の斜面上に位置する。
- 法面1の東半部、法面2及び法面3の下半部には古安田層が分布し、同層中に小断層群Aがみられる。

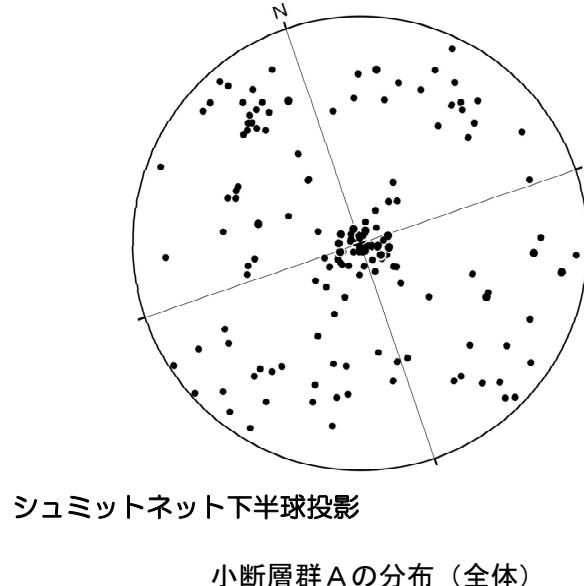
## 7.7 小断層群A－西山層上限面との関係

- 小断層群Aの走向・傾斜は全体としてばらついており、特定の方向が卓越する傾向は見られない。
- 小断層群Aの走向方向を西山層上限面（古安田層基底面）の細かい斜面方向ごとに見ると、西山層上限面の傾斜方向に直交する方向が卓越する場合が多い。
- 以上のように、小断層群Aはいずれも正断層からなり連続性に乏しいことに加え、走向・傾斜の分布には西山層の褶曲構造や広域応力場との関連性は認められず、局所的な西山層上限面形状との関連を示唆することから、古安田層堆積時の古地形等のもとで形成された地すべり面を形成していない小断層であると判断される。

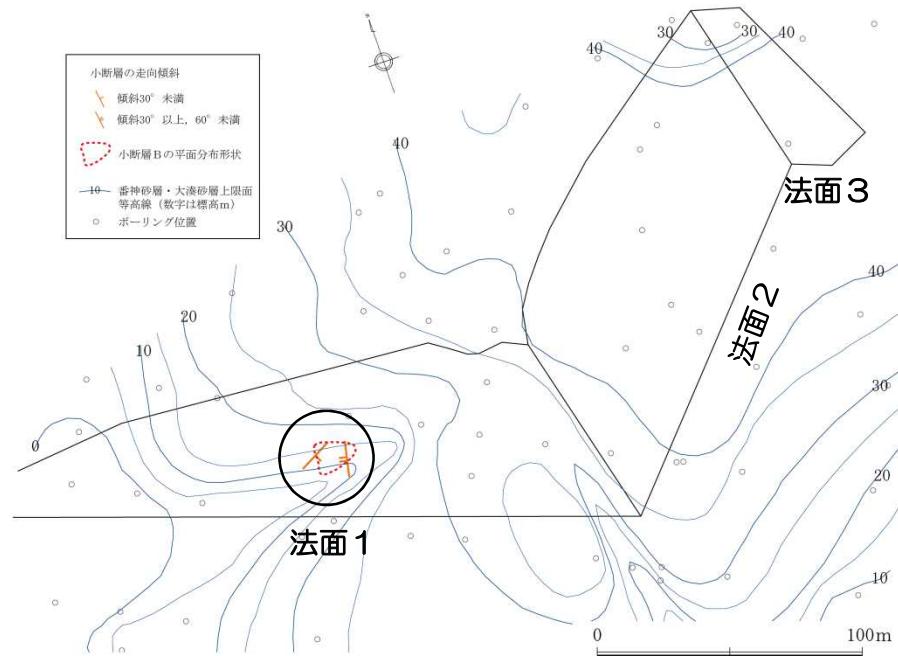
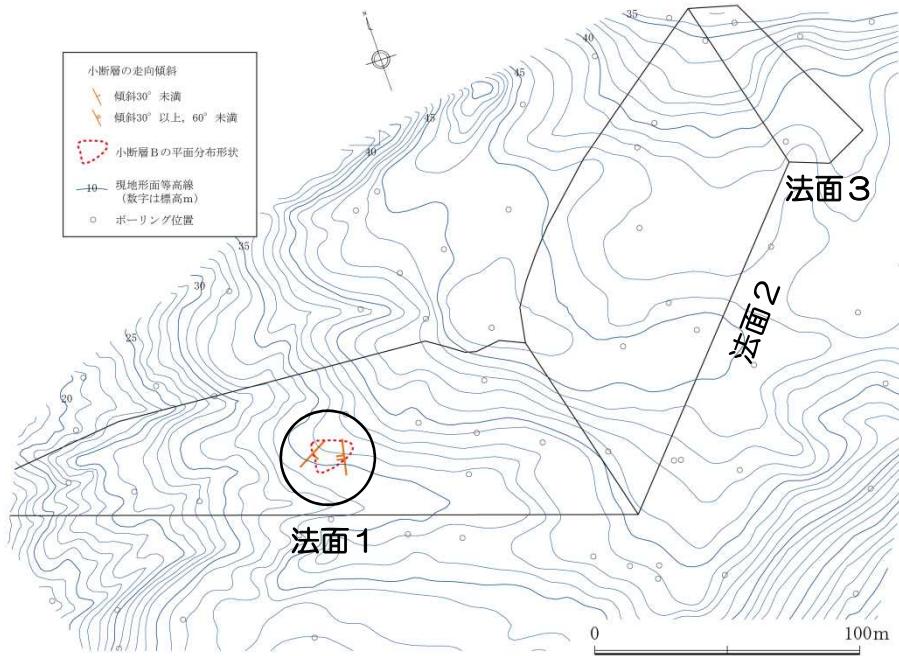
## 7.7 小断層B－番神砂層・大湊砂層上限面及び現地形面との関係

- 小断層Bは、番神砂層・大湊砂層上限面に刻まれた西に延びる谷の北側斜面上に位置し、谷の中心部に向かう円弧すべりの形態を示している。
- 小断層Bは、造成前の地形面においても西に延びる谷の北側斜面上に位置し、谷の中心部に向かう円弧すべりの形態を示している。ただし、現地形面には明瞭な地すべり・崩壊地形は認められない。
- 以上のように、小断層Bは、新期砂層・沖積層を切ること、番神砂層・大湊砂層上限面及び現地形面の斜面上に位置し谷の中心部に向かう円弧すべりの形態を示していること、現地形面（造成前）には地すべり・崩壊地形を残していないことから、新期砂層・沖積層堆積中に形成された地すべり性の断層と判断される。

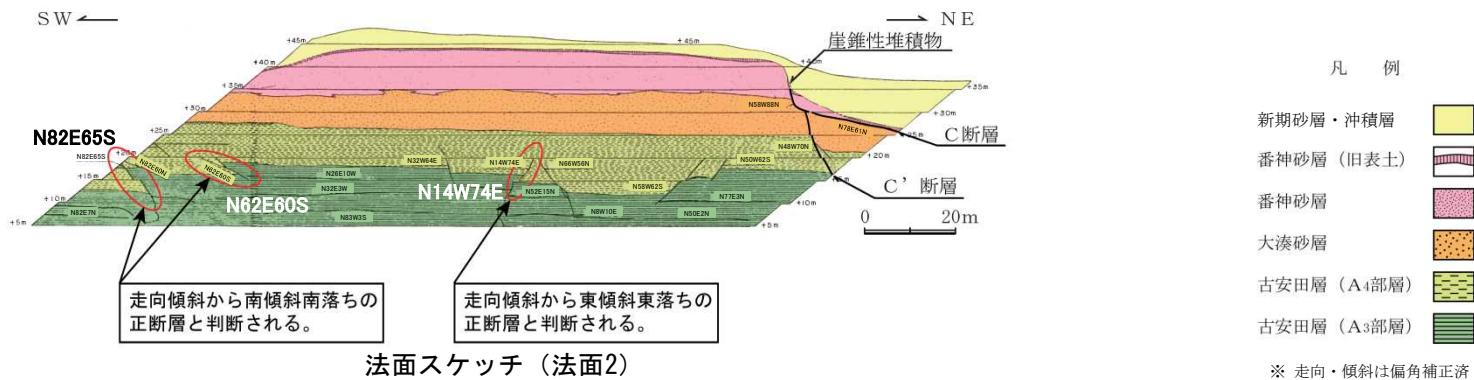
## 7.10 見かけ逆断層変位を示す小断層の評価（1号炉北東部地点）

- 1号炉北東部地点の法面スケッチにおいて見かけ逆断層変位を示す断層は、南傾斜南落ち及び東傾斜東落ちを示すことから、全て正断層と判断される。

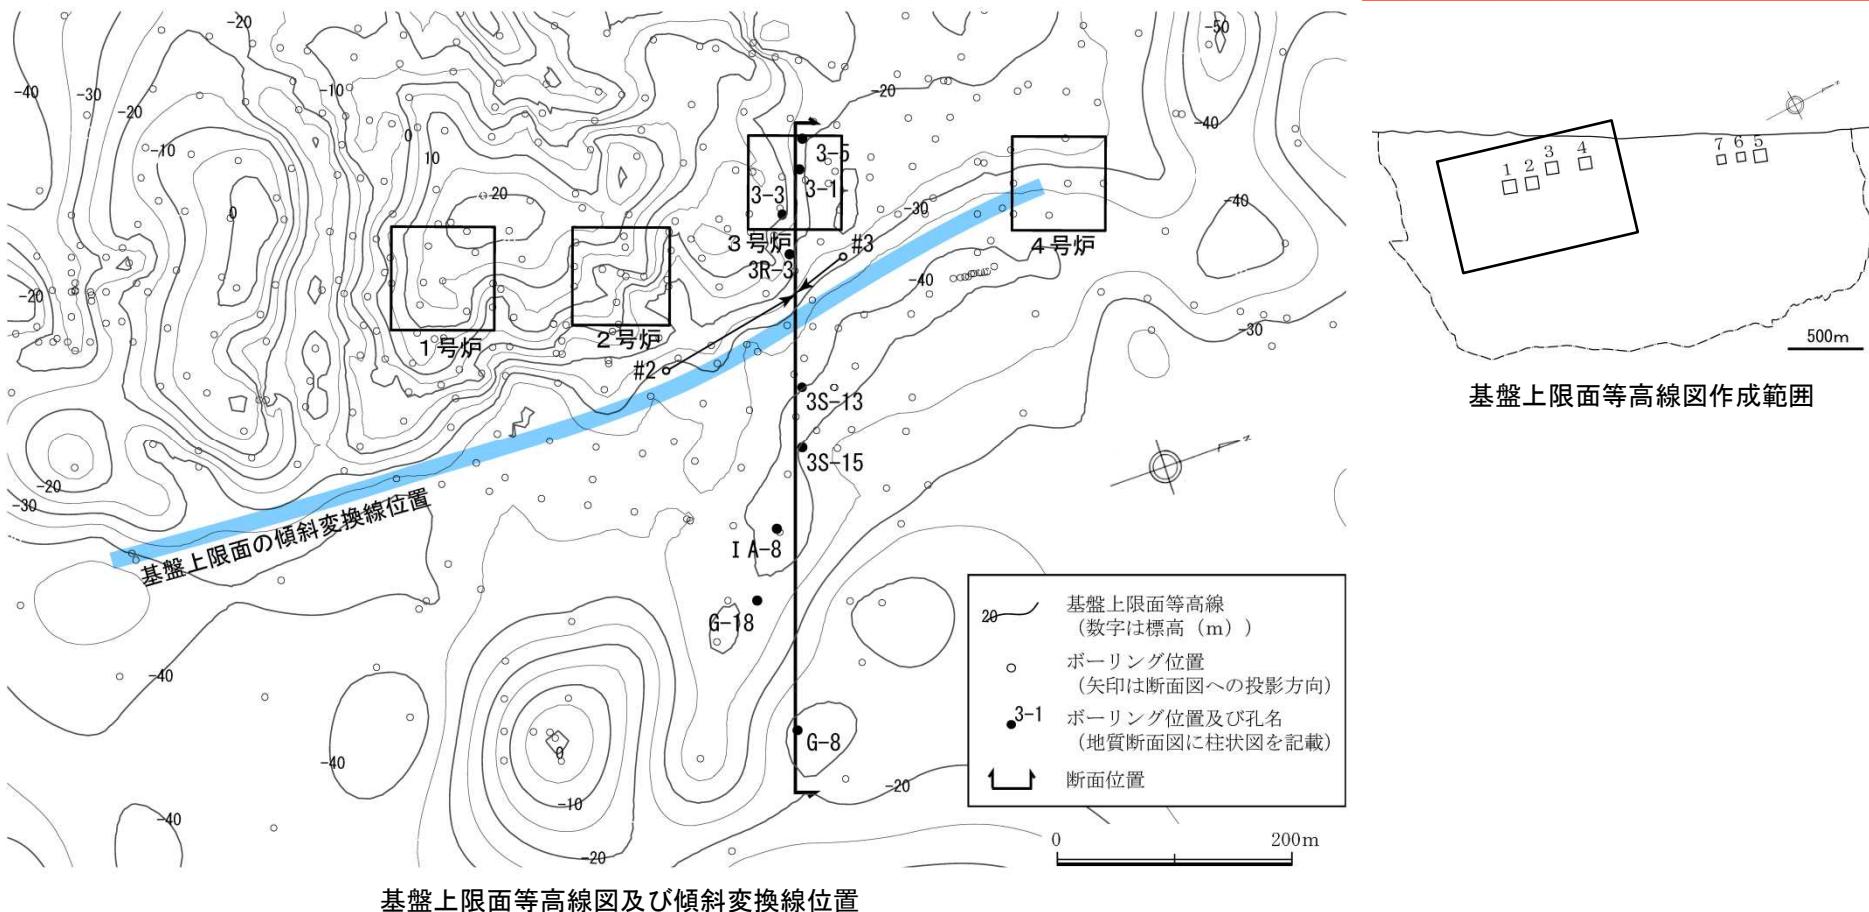
## 9.2 荒浜側の基盤上限面の谷地形（基盤上限面の形状）

- 1号～4号炉周辺では、基盤上限面は南北方向に延びる高まりを形成しており、その東斜面は同方向の比較的直線的な境界(傾斜変換線)を境として、東側に広がる標高-40m前後の幅広い谷ないし低地と接している。
- 基盤上限面の傾斜変換線を挟む東西方向の地質断面図を作成し、断層等の有無について検討した。
