# 柏崎刈羽原子力発電所6号及び7号炉 敷地の地質・地質構造について

平成29年4月25日  
東京電力ホールディングス株式会社

# 概要

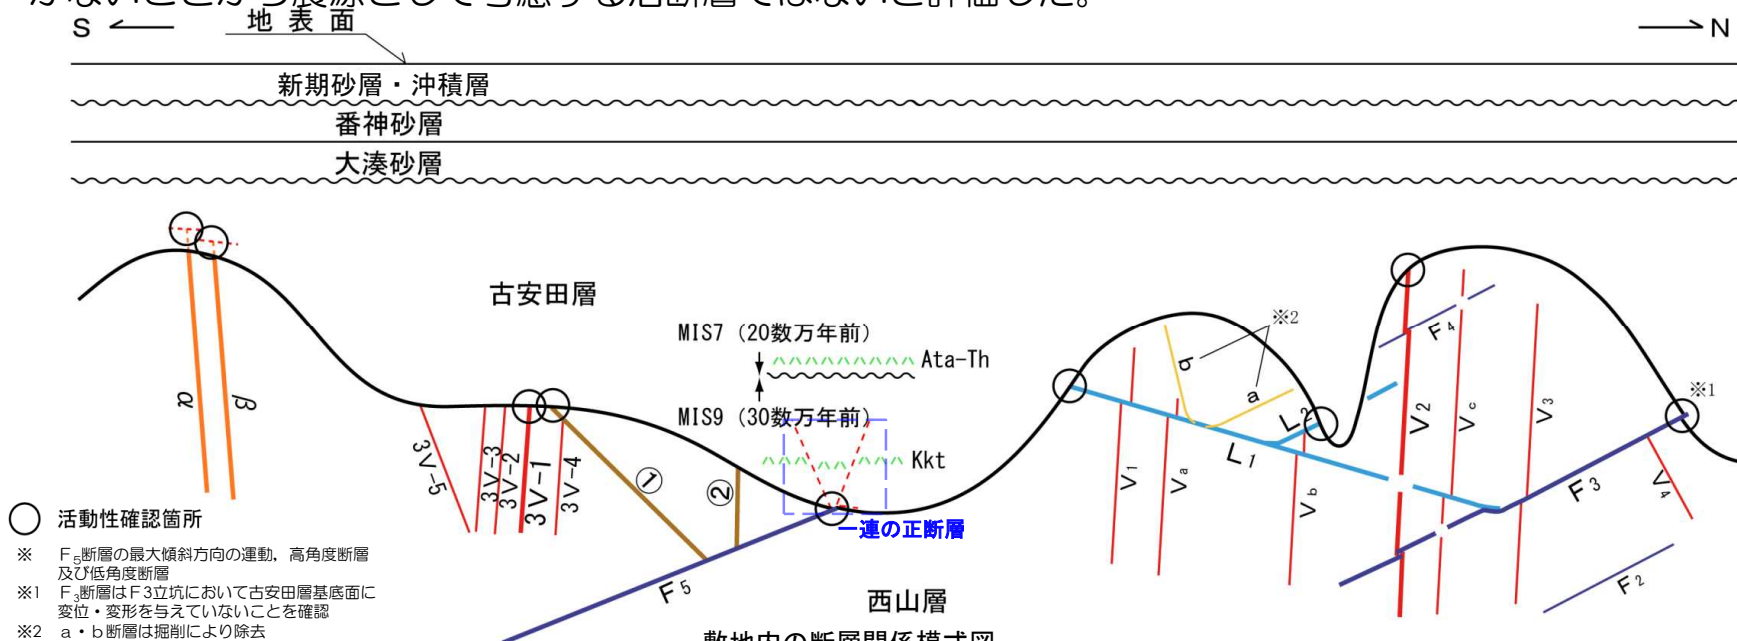
敷地内の断層関係模式図

- 追加地質調査の結果を踏まえ、大湊側及び荒浜側の敷地に分布する断層（V系断層，F系断層，L<sub>1</sub>・L<sub>2</sub>断層，α・β断層，①・②断層）は、少なくとも古安田層堆積終了以降の活動は認められず、将来活動する可能性のある断層等ではないと評価した。F<sub>5</sub>断層の立坑調査で確認された一連の正断層※は、深部への連続性がないことから震源として考慮する活断層ではないと評価した。

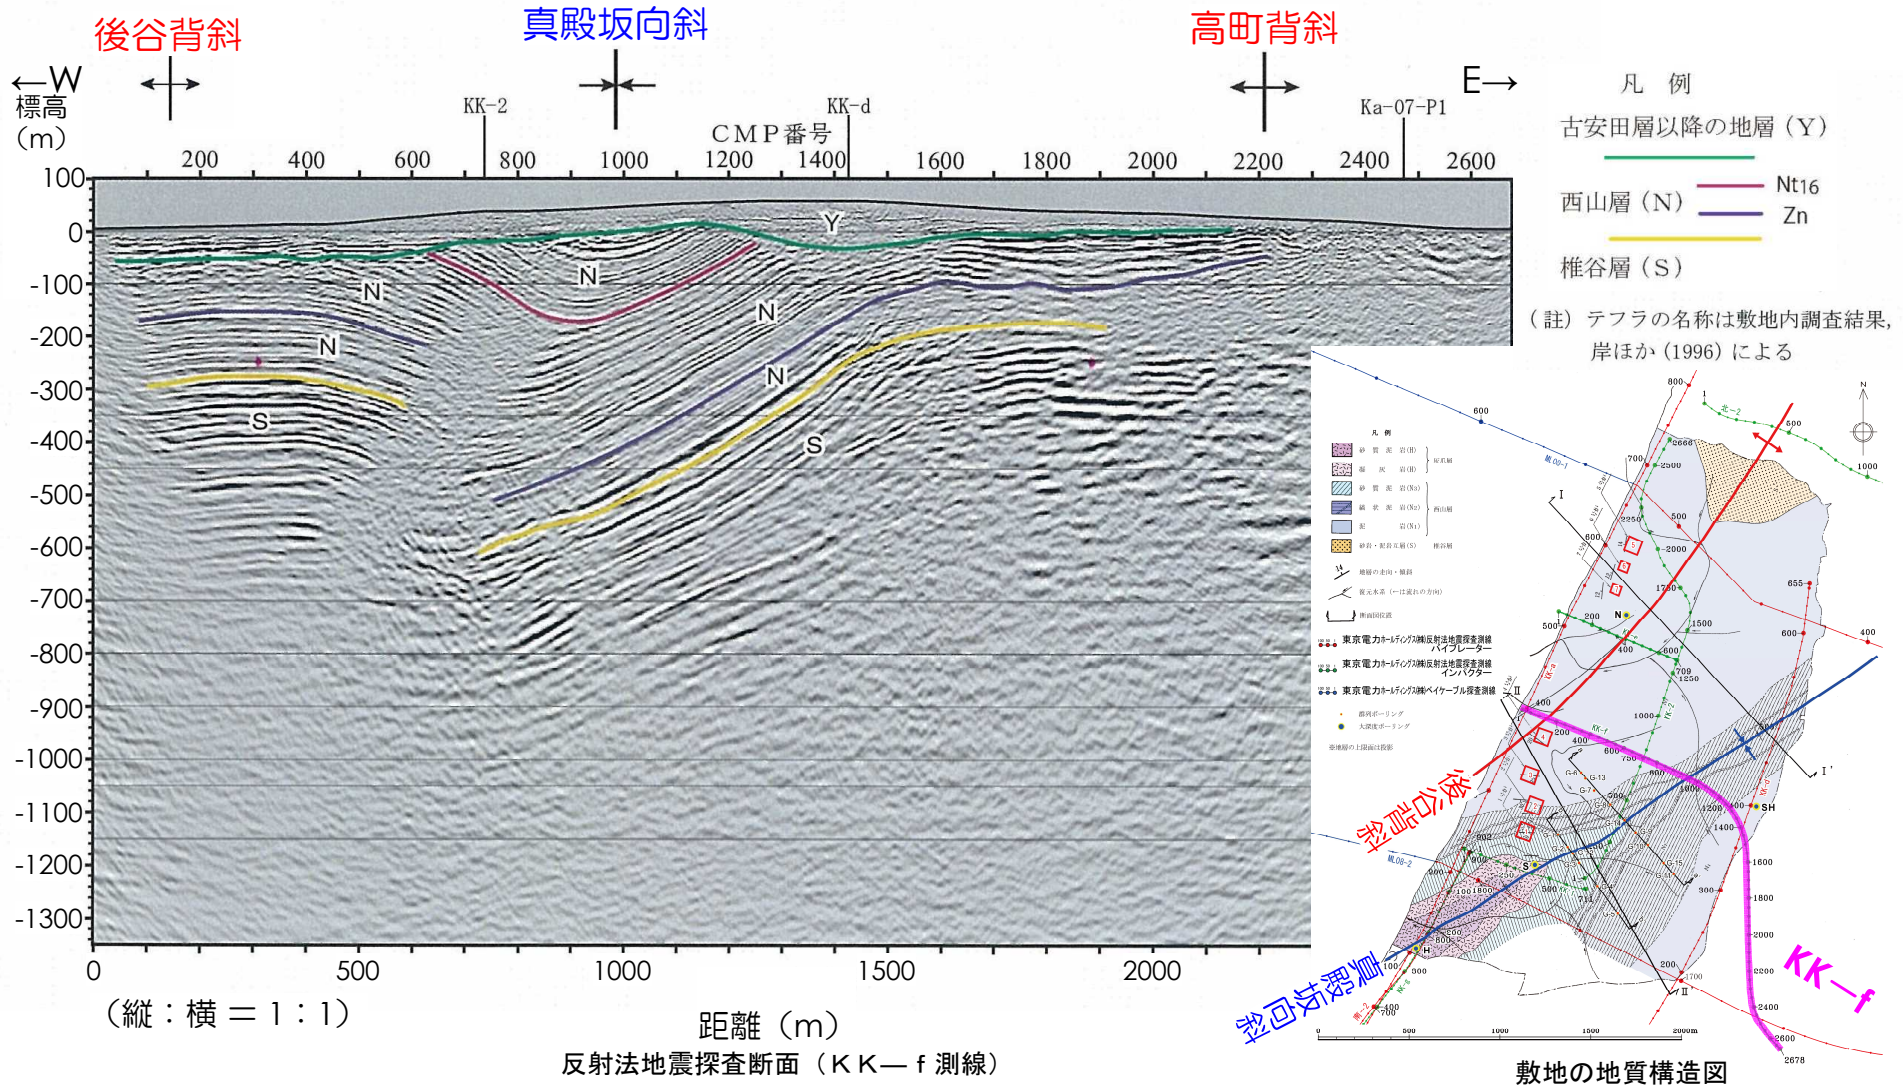
## 2. 敷地の地質・地質構造（反射法地震探査結果（KK-f測線））

- 真殿坂向斜と後谷背斜に対応する褶曲構造が認められる。
- 古安田層以上の地層は、西山層を不整合に覆ってほぼ水平に分布している。

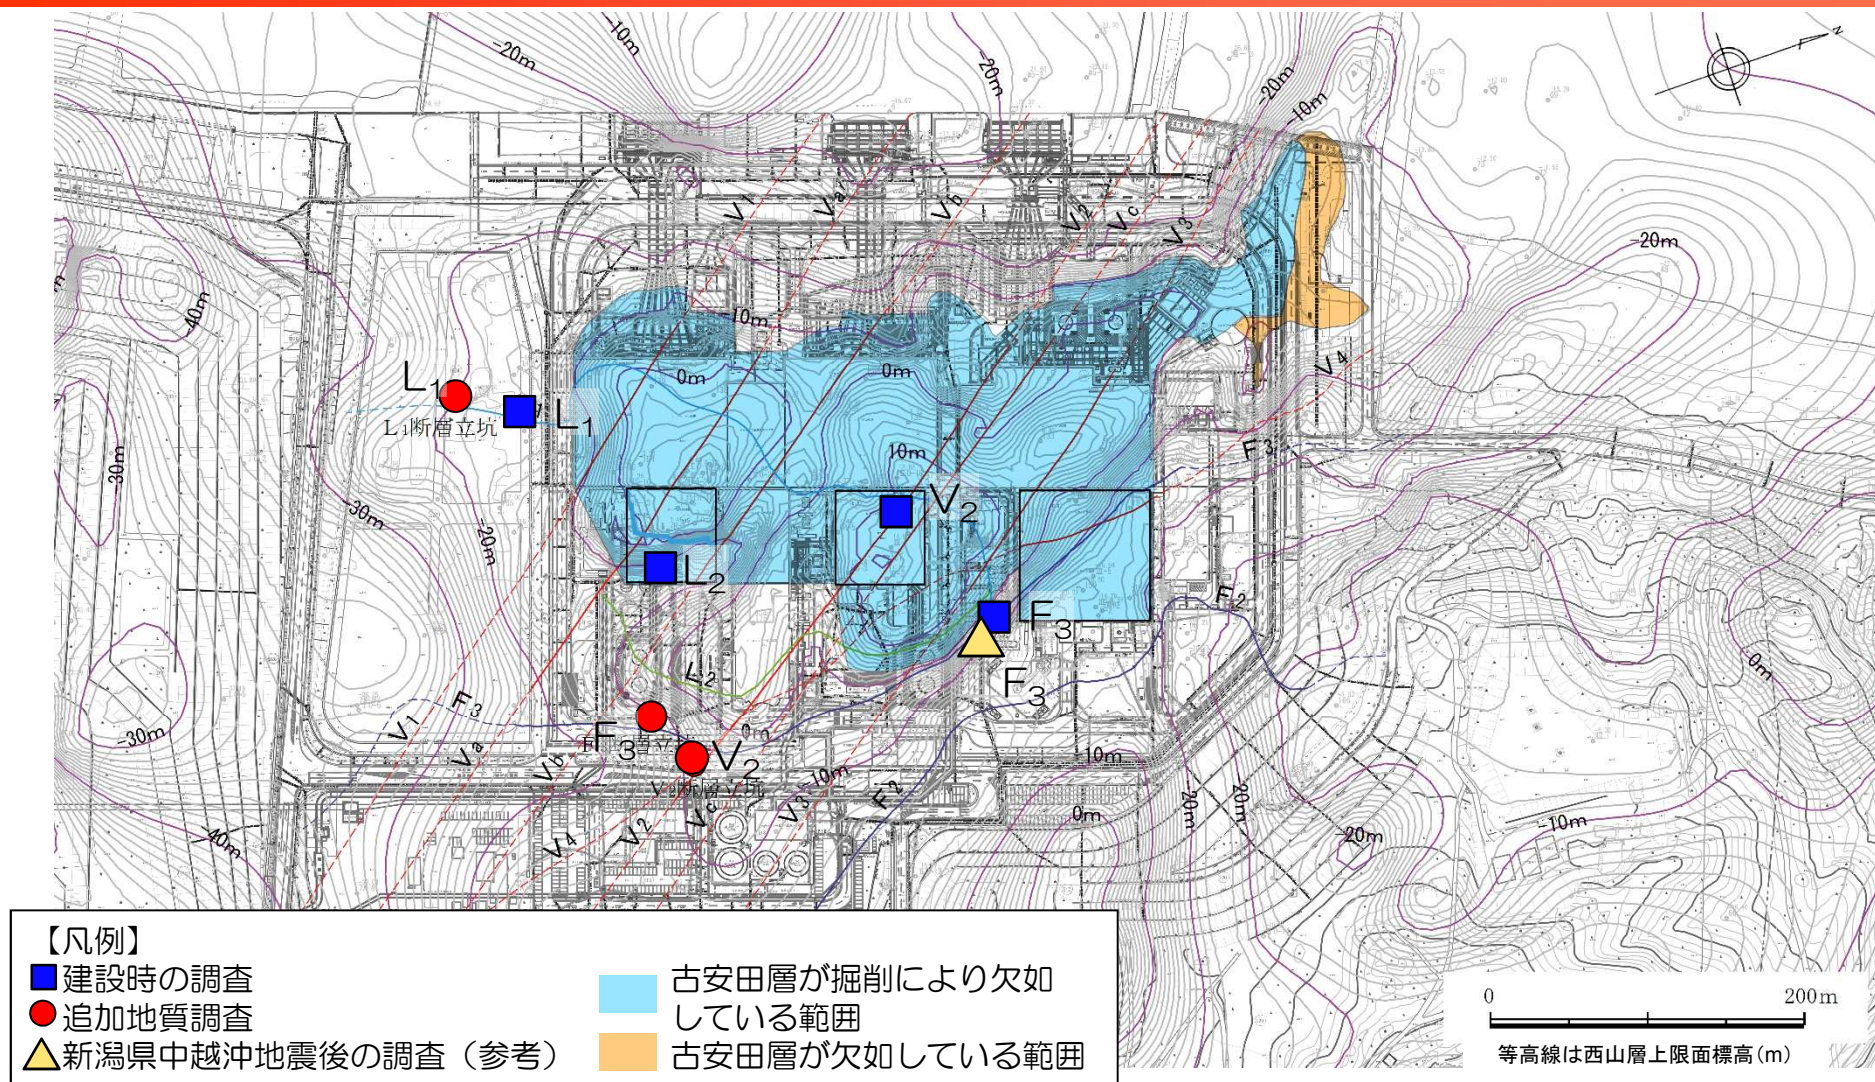
敷地内地質調査位置図（大湊側）

- 敷地内の断層と上載層の関係を確認するため、建設時には試掘坑による調査、新潟県中越沖地震後並びに追加地質調査においては立坑による調査を実施した。

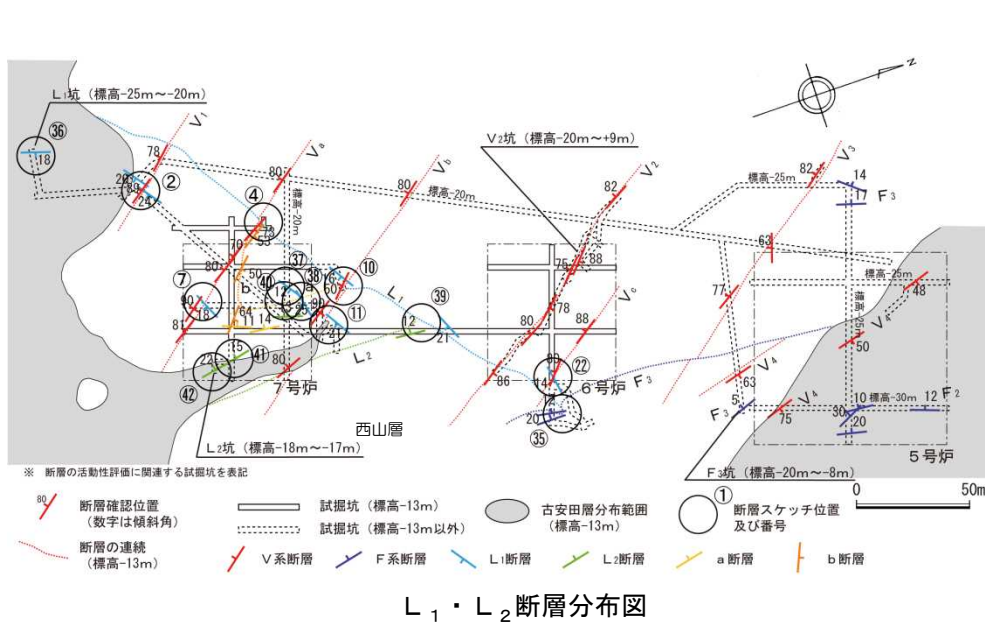
- L<sub>1</sub>断層及びL<sub>2</sub>断層は、試験坑調査及び6号炉、7号炉周辺のボーリング調査によって連続性を確認しており、大局的にL<sub>1</sub>断層は南東傾斜、L<sub>2</sub>断層は西傾斜の断層からなる。
- L<sub>1</sub>断層はF<sub>3</sub>断層より下位には分布しない。また、L<sub>2</sub>断層はL<sub>1</sub>断層より下位には分布しない。

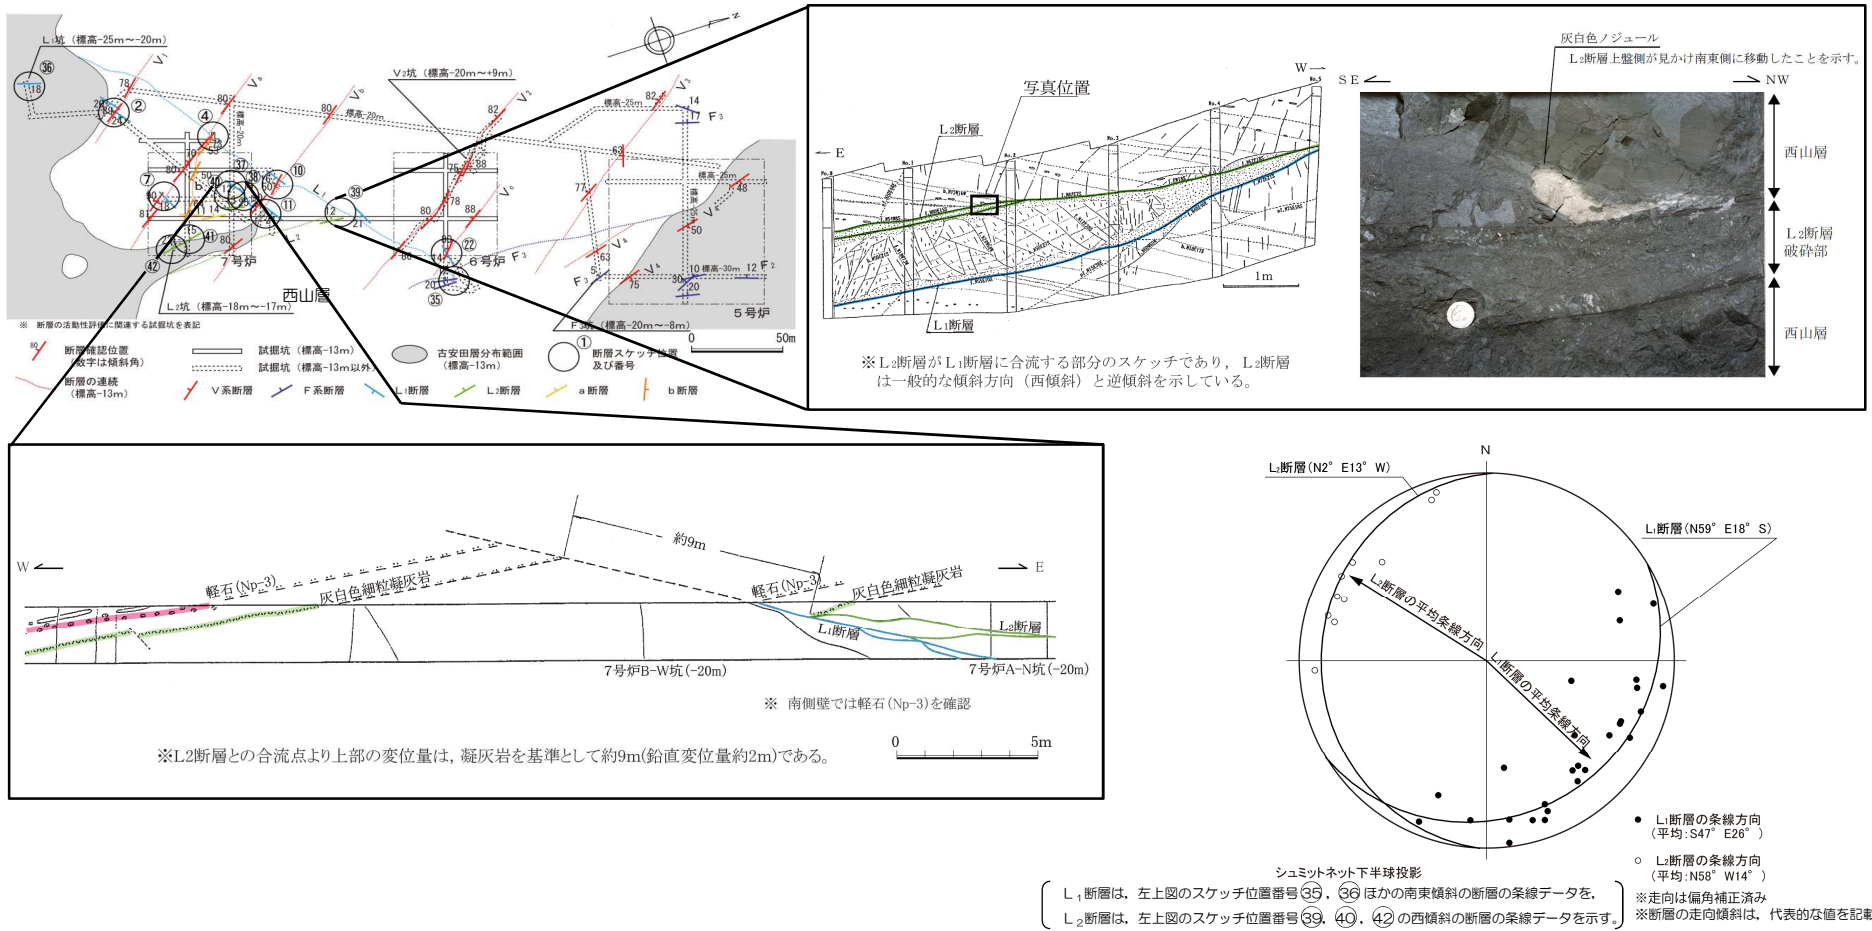
- L<sub>1</sub>断層は鍵層Np-3及びその下位の灰白色細粒凝灰岩を正断層的に変位させている。
- L<sub>2</sub>断層によりノジュールが逆断層的センスに引きずられている。
- 条線方向はばらつくものの、L<sub>1</sub>断層、L<sub>2</sub>断層ともに北西—南東方向の縦ずれを示す。
- 以上のことから、L<sub>1</sub>断層とL<sub>2</sub>断層は、一体で活動した断層と推定される。

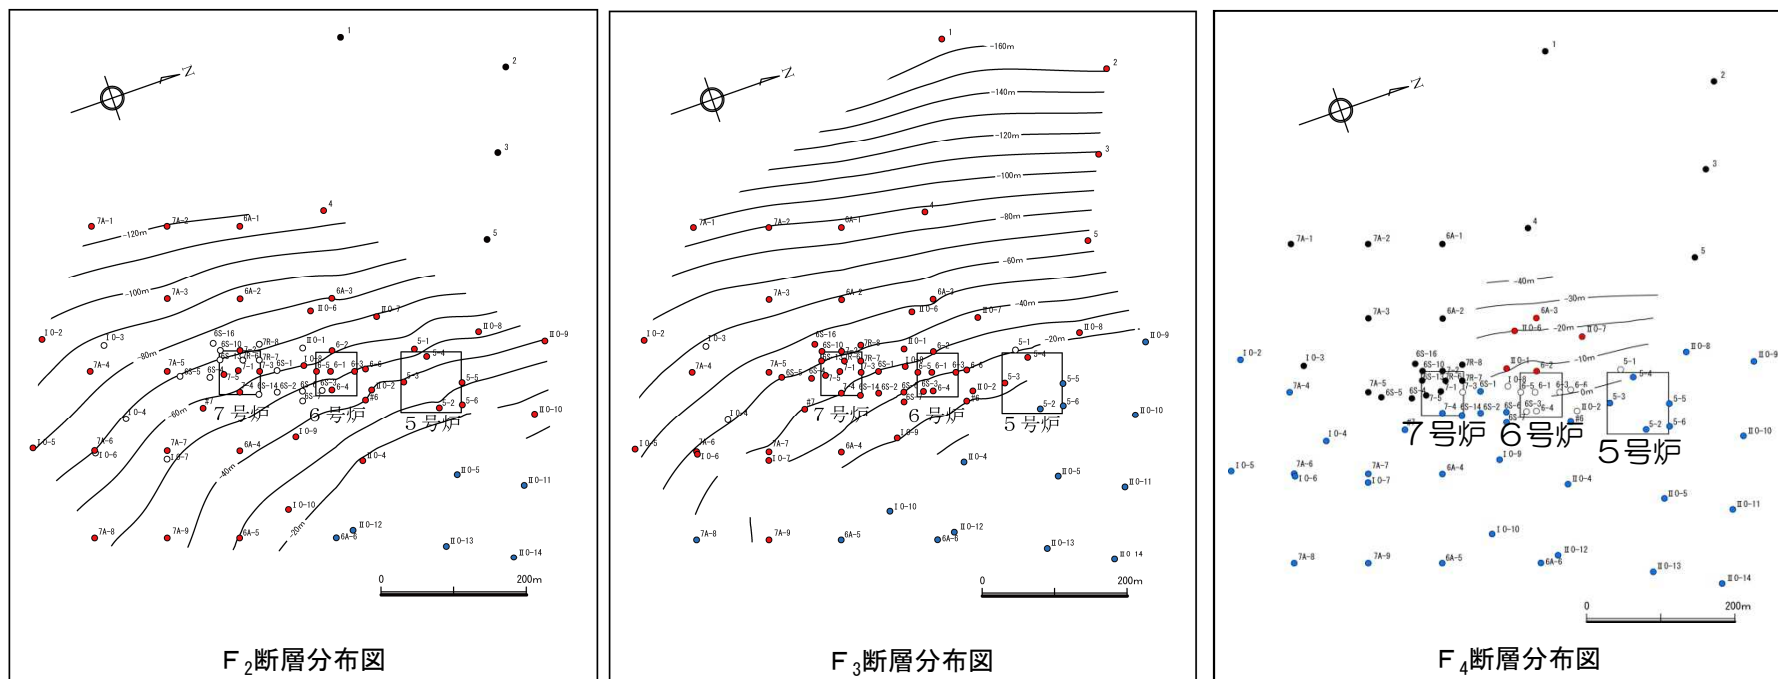
- 5号，6号及び7号炉周辺で実施したボーリング調査により，F系断層の分布及び連続性を把握した。
- F<sub>2</sub>断層は，西方（ボーリングNo.1，2，3及び5孔）には分布しないものの，これ以外の5号，6号及び7号炉周辺のほとんどのボーリングで分布が確認されており，比較的連続性が良い。
- F<sub>3</sub>断層は，5号，6号及び7号炉周辺のほとんどのボーリングで分布が確認されており，連続性が良い。
- F<sub>4</sub>断層は，6号炉西方の限られた範囲にのみ分布し，連続性が悪い。

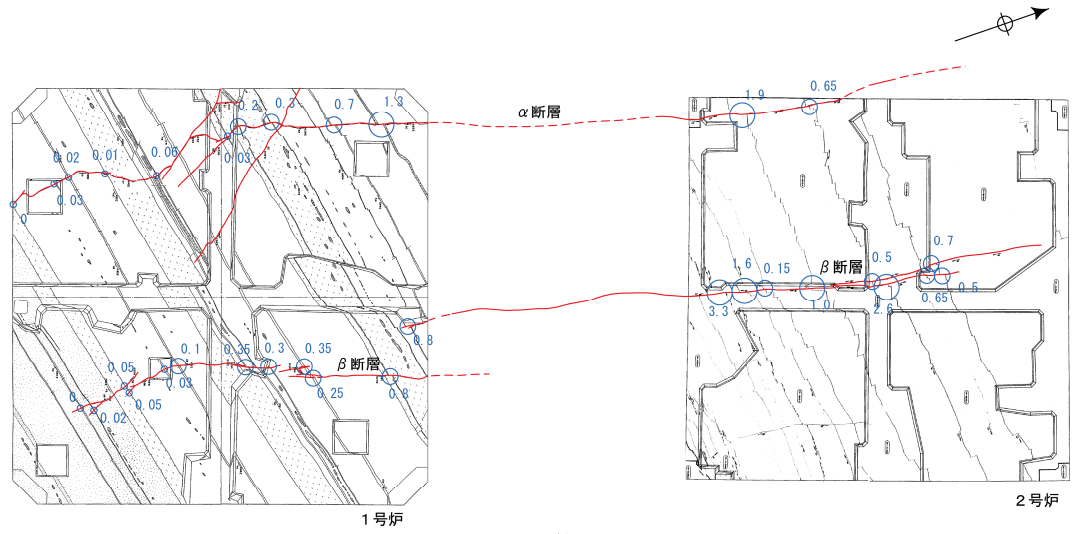
1号炉及び2号炉基礎底盤におけるα・β断層の変位量

- α断層の変位量は、1号炉南端部で0cm、中央部付近までは数cm程度、北部では数10cm～1.3mとなり、2号炉南側壁面の標高-20m付近で最大6.2mを示し、その北側では1.9m、0.65m、0.2mと北に向かって減少している。
- β断層の変位量は、1号炉南東部では数cm程度、北東部では数10cm程度となり、2号炉南側壁面の標高-20m付近で最大7.2mを示し、これより北側ではややばらつくものの2号炉北部では数10cm程度となり、2号炉北端近くで消滅している。

- 以上のことから、 $\alpha \cdot \beta$  断層の変位量は、平面方向には1号炉と2号炉の中間部付近でやや大きく、北方及び南方に向かって減少し、断面方向には標高-20m付近で最も大きく、上方及び下方に向かって減少する傾向が認められることから変位の累積性は認められない。

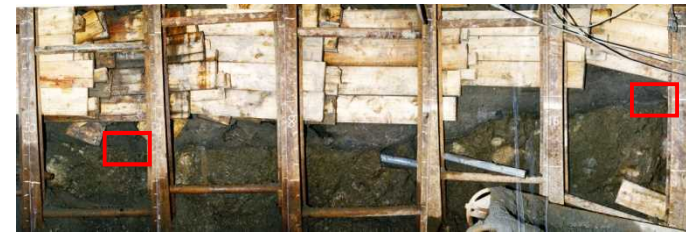
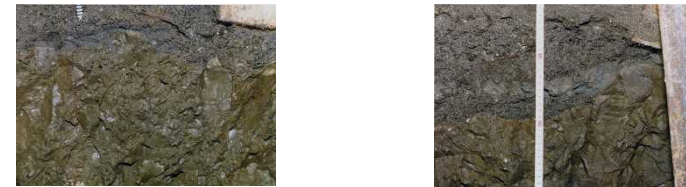
①坑南側壁①断層写真

- ①断層と古安田層との関係を確認するため、-20m坑から東北東に試掘坑を掘削して①断層の延長部を確認した。
- その結果、①断層は古安田層（※）と西山層の境界面に変位・変形を与えていない。
- 以上のことから、①・②断層は古安田層堆積以降の活動は認められず、将来活動する可能性のある断層等ではないと判断される。

①断層破砕部

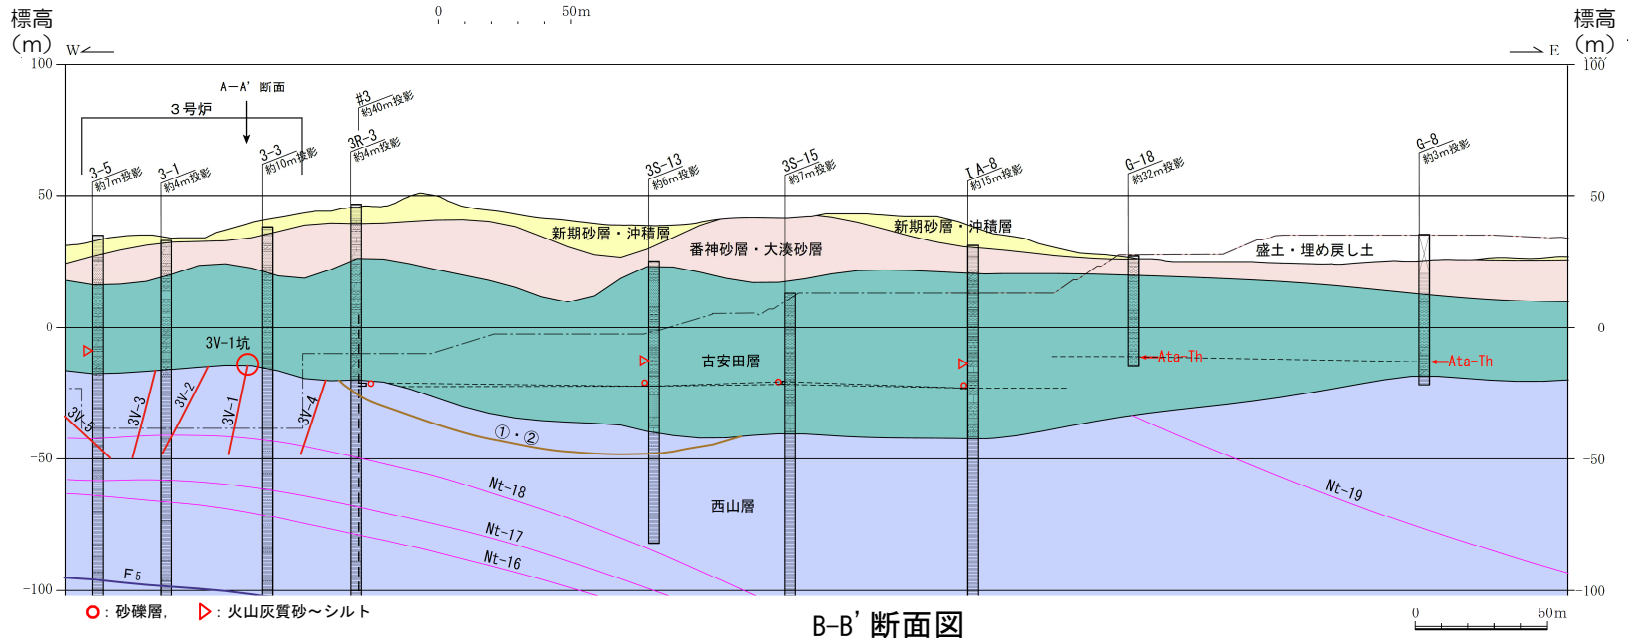
- B-B' 断面東部のG-18孔及びG-8孔において、阿多鳥浜テフラ（約24万年前）が挟在している。
- B-B' 断面及びC-C' 断面において、上載層中の砂礫層及びその上位の火山灰質砂～シルト層がほぼ水平分布している。
- 以上のことから、3V-1坑及び①坑に分布する上載層は、中部更新統古安田層に対比されると判断される。
