柏崎刈羽原子力発電所6号及び7号炉 ヒアリング資料	
資料番号	KK67-地0107-1

柏崎刈羽原子力発電所6号及び7号炉 敷地の地質・地質構造について

平成29年5月9日
東京電力ホールディングス株式会社

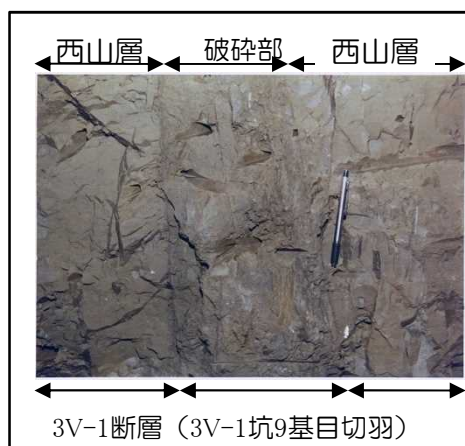
V系断層の分布と性状

- V系断層については、3V-1, 3V-2, 3V-3, 3V-4及び3V-5断層からなる。
- V系断層は、3号炉試掘坑調査で確認している。
- V系断層は、NNW-SSE走向で高角度西傾斜の断層（3V-1～3V-4断層）と、NNW-SSE走向で高角度東傾斜の断層（3V-5断層）からなる。
- いずれも破碎部と薄い粘土を伴い、破碎部は平均幅8cm～15cm程度、粘土は平均幅フィルム状～0.1cm程度である。破碎幅は3V-1断層で最も厚く、最大44cmである。

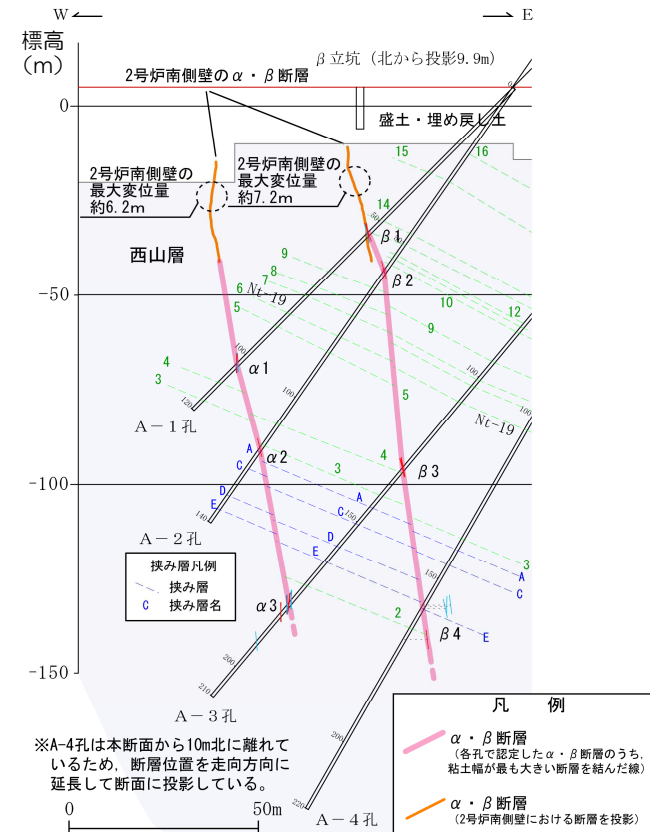
1・2号炉間の地質断面図(A-A')

- ボーリングコア観察結果によると、 $\alpha$ 断層の断層粘土は、A-1孔( $\alpha 1$ )では一部固結、A-3孔( $\alpha 3$ )及びB-1孔( $\alpha 4$ )では固結している。
- $\beta$ 断層の断層粘土は、A-1孔( $\beta 1$ )及びA-4孔( $\beta 4$ )では固結している。

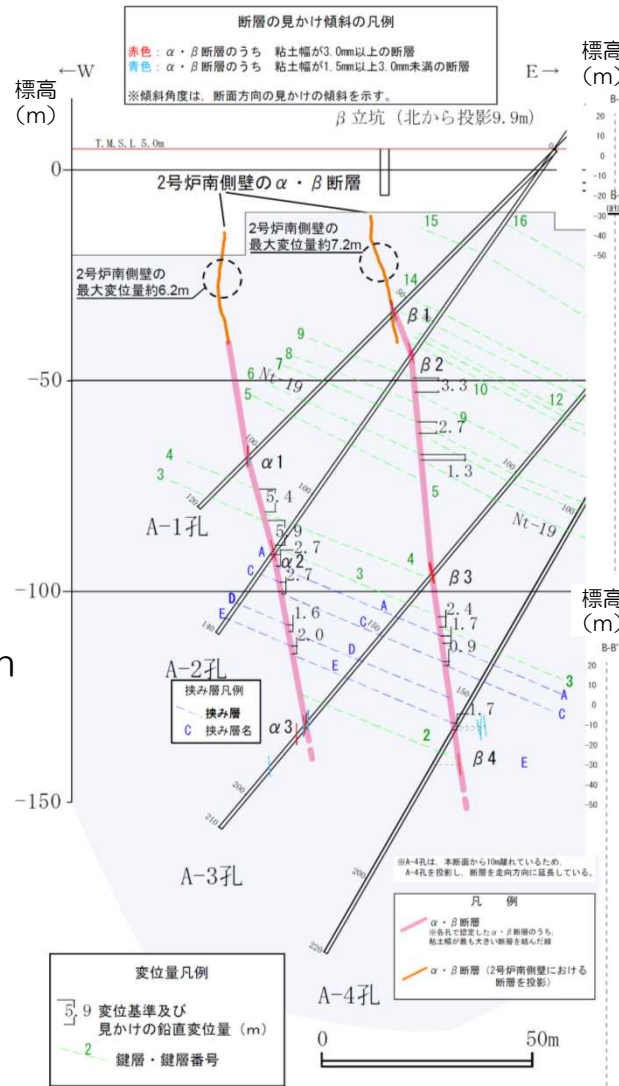
$\alpha \cdot \beta$  断層の変位量

■ 以上のことから、 $\alpha \cdot \beta$  断層の変位量は、平面方向には1号炉と2号炉の中間部付近でやや大きく、北方及び南方に向かって減少し、断面方向には標高-20m付近で最も大きく、上方及び下方に向かって減少する傾向が認められることから変位の累積性は認められない。
