柏崎刈羽原子力発電所6号及び7号炉審査資料	
資料番号	資料1-4
提出年月日	平成29年6月16日

柏崎刈羽原子力発電所6号及び7号炉

敷地の地質・地質構造について

平成29年6月
東京電力ホールディングス株式会社

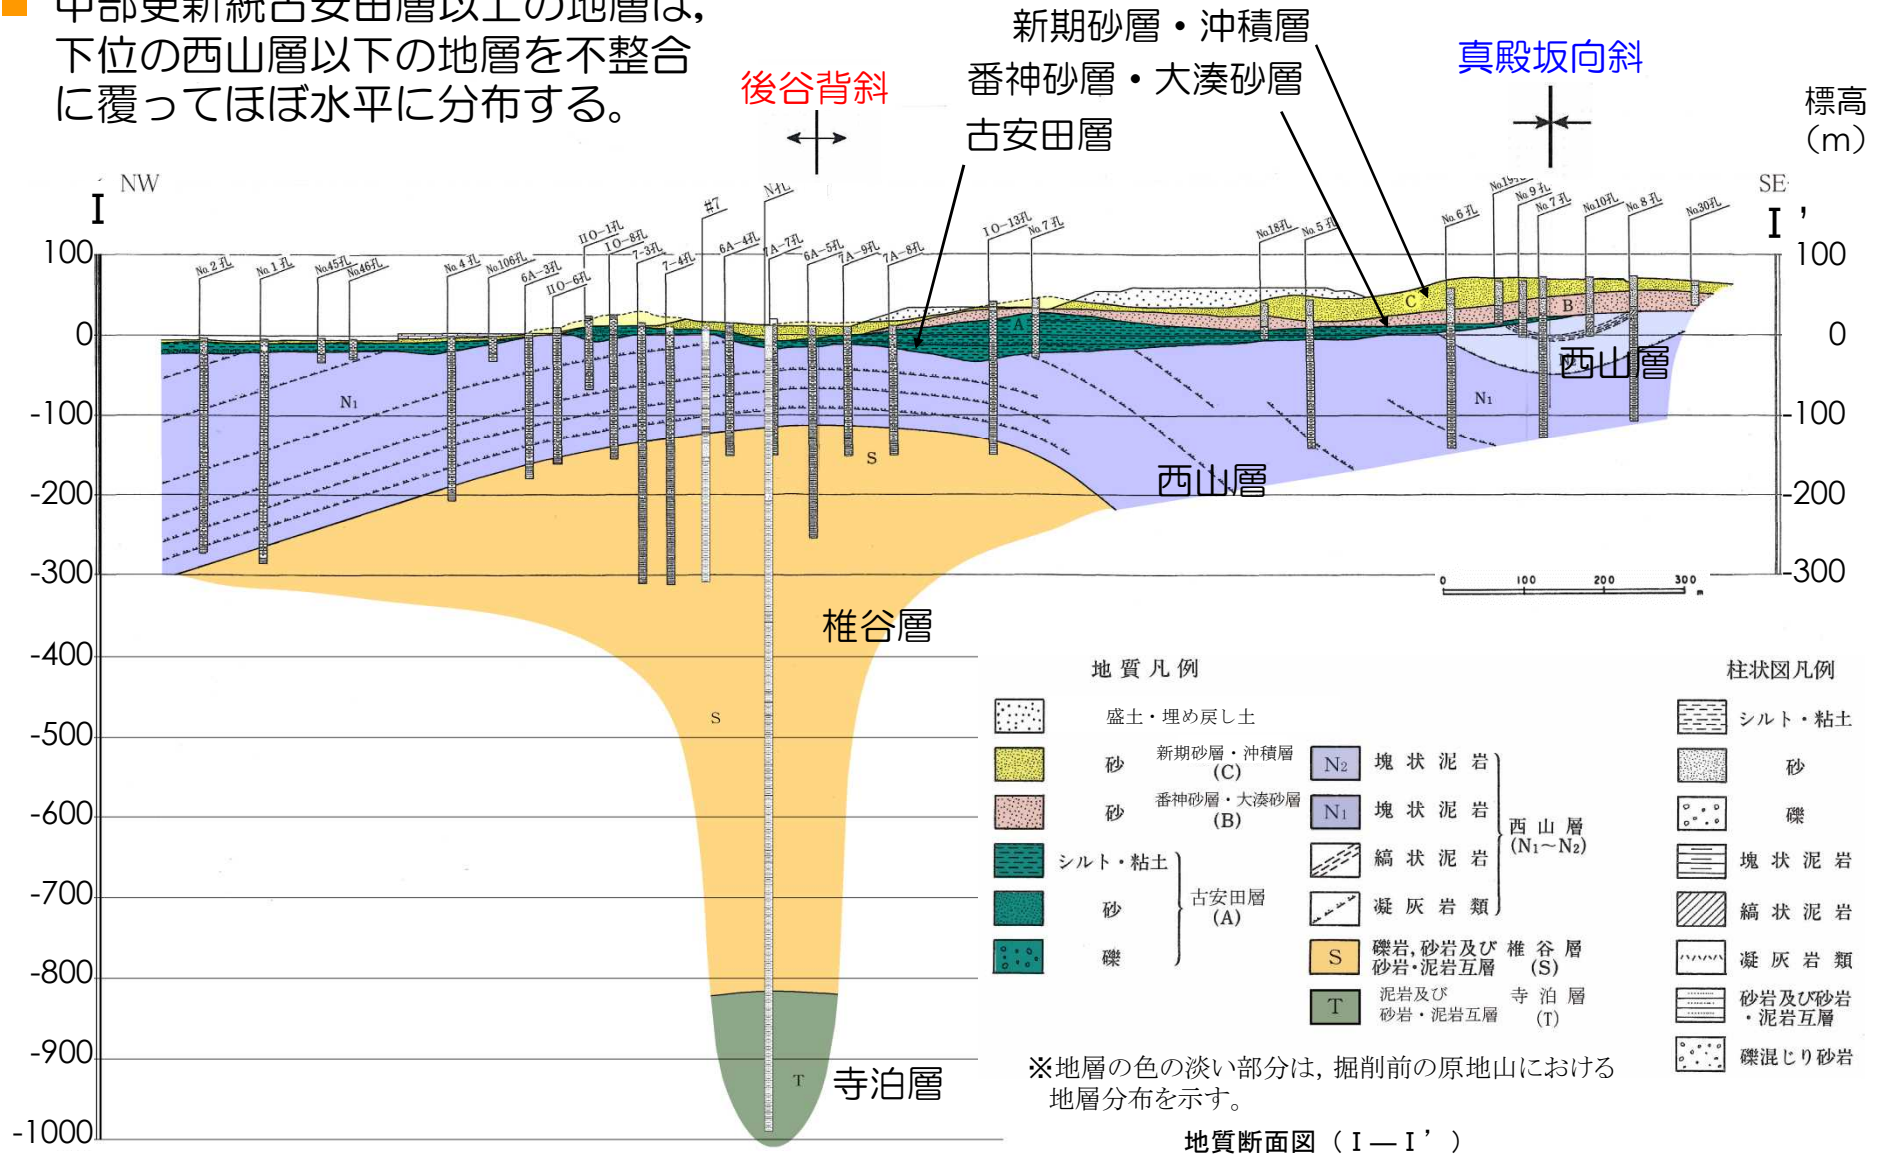
## 2. 敷地の地質・地質構造（敷地の地質断面図（I—I'断面））

- 中部更新統古安田層以上の地層は、下位の西山層以下の地層を不整合に覆ってほぼ水平に分布する。

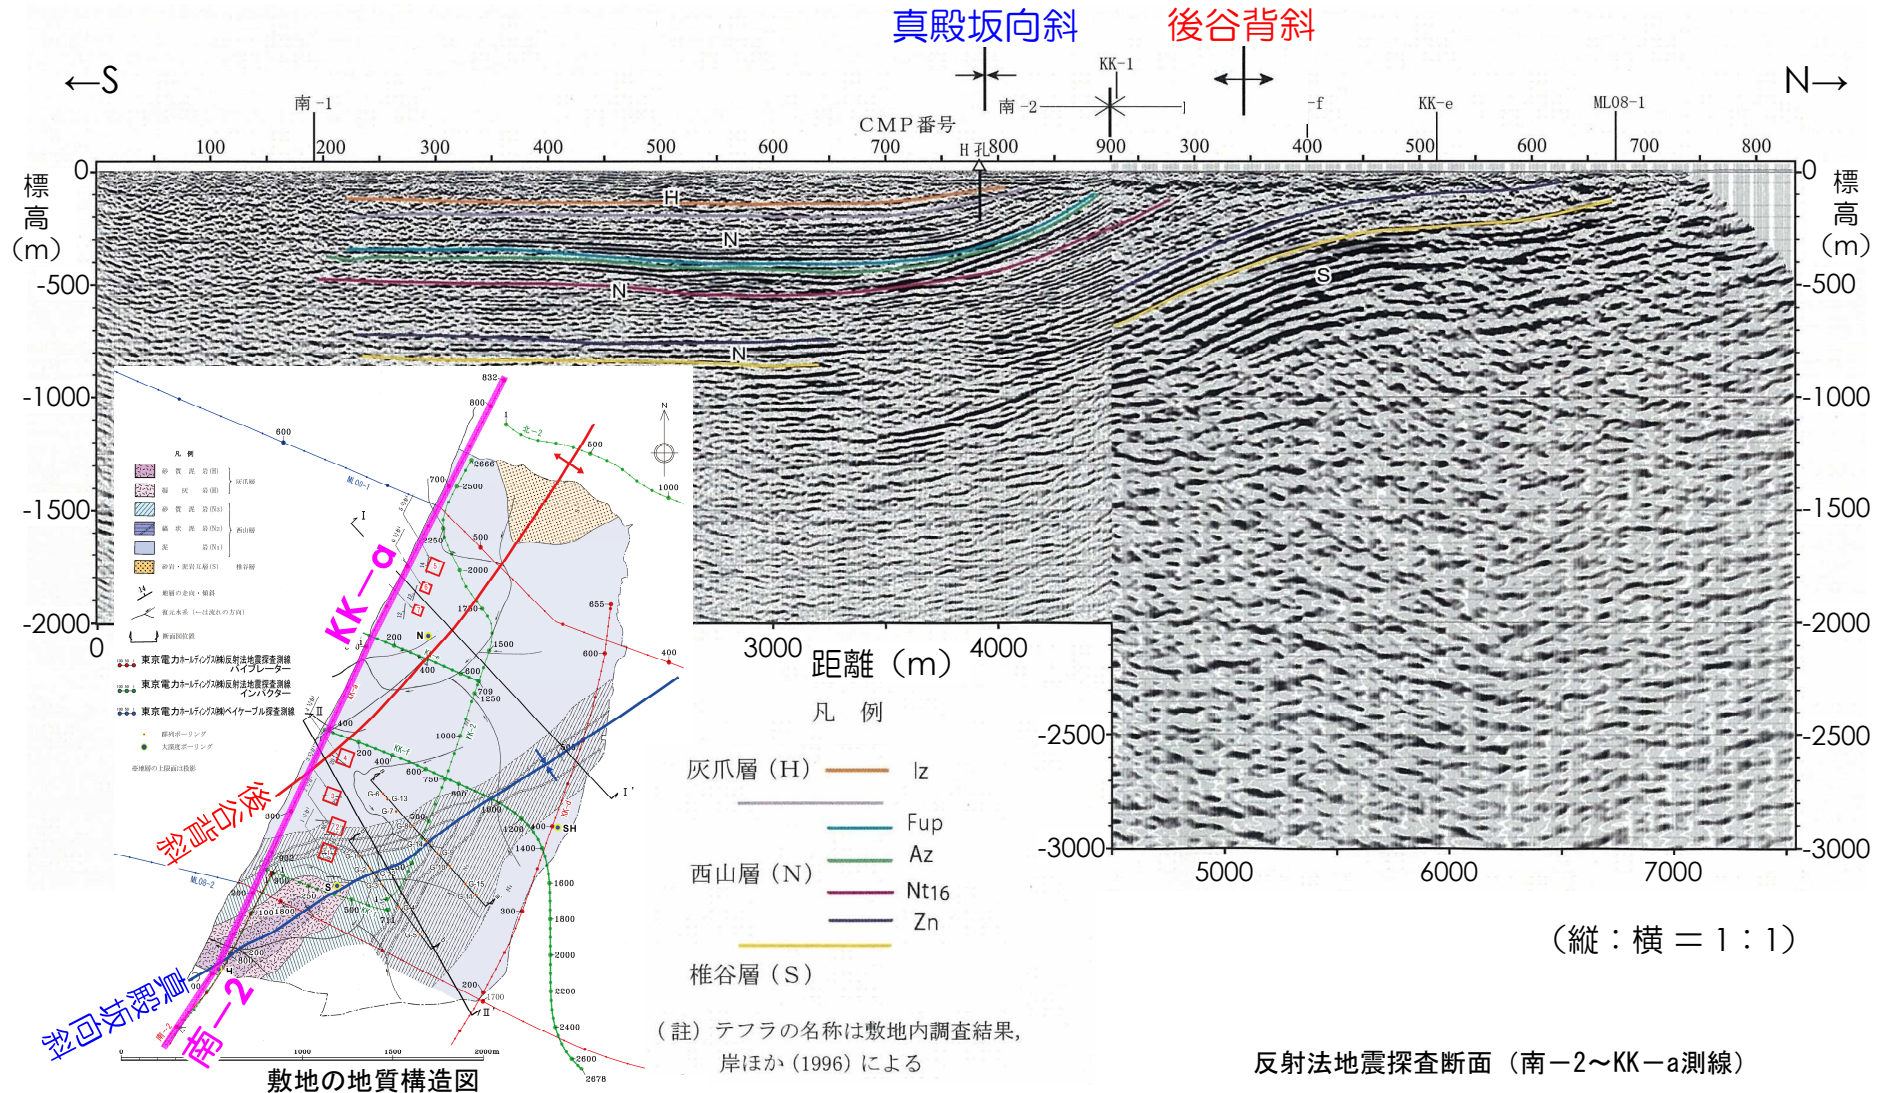
## 2. 敷地の地質・地質構造 (反射法地震探査結果(南-2~KK-a測線))

- 真殿坂向斜と後谷背斜に対応する褶曲構造が認められる。

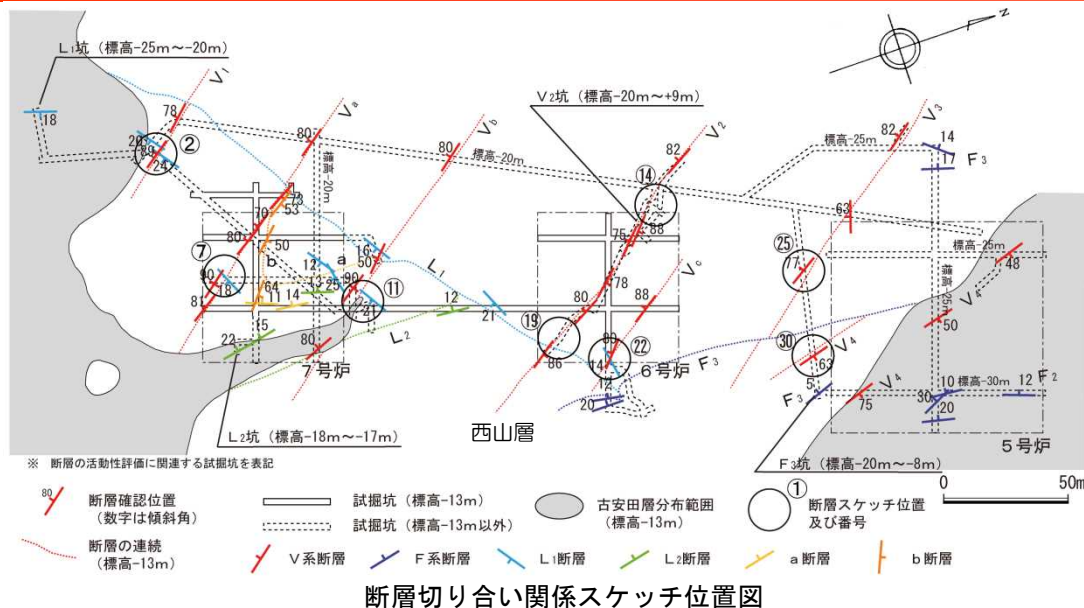
# 3.1.1 概要（断層の切り合い関係）

- $V_2$  断層は、 $F_3$  断層及び $F_4$  断層と切り切られる関係にある。
- $F_3$  断層は、 $V_2$  断層と切り切られる関係にあり、 $V_3$  断層及び $V_4$  断層を切る。また、 $F_4$  断層は $V_2$  断層と切り切られる関係にある。
- $L_1$  断層は、 $V_1, V_a, V_b, V_c$  断層を切り、 $F_3$ 断層を変位・変形させる。また、 $L_2$ 断層に分岐する。
- 以上のことから、V系断層、F系断層及び $L_1 \cdot L_2$  断層は、大局的にはほぼ同時期に活動していると考えられるが、V系断層では $V_2$ 断層が、F系断層では $F_3$ 断層及び $F_4$ 断層が、 $L_1$ 断層及び $L_2$ 断層が相対的により新しく、これらの中でも $L_1$ 断層及び $L_2$ 断層が最も新しい時代まで活動した断層であると判断される。

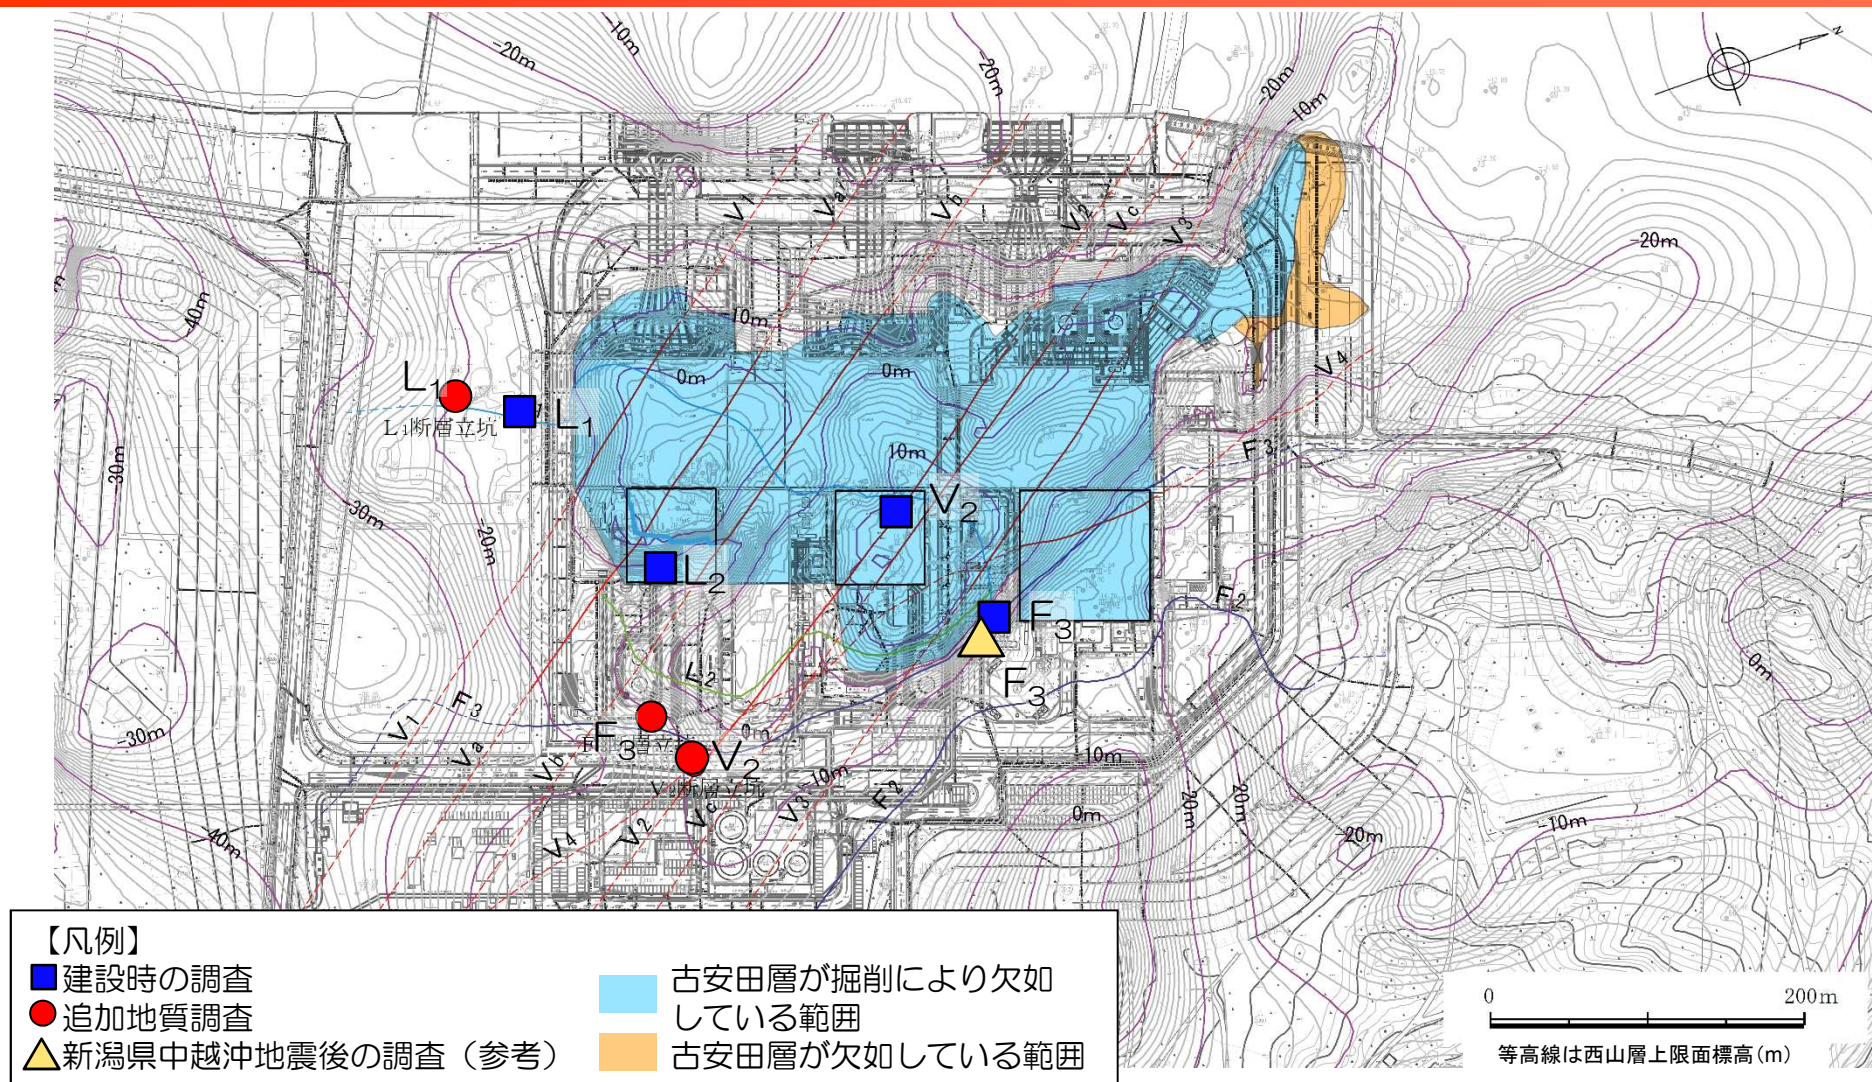
敷地内地質調査位置図（大湊側）

- 敷地内の断層と上載層の関係を確認するため、建設時には試掘坑による調査、新潟県中越沖地震後並びに追加地質調査においては立坑による調査を実施した。

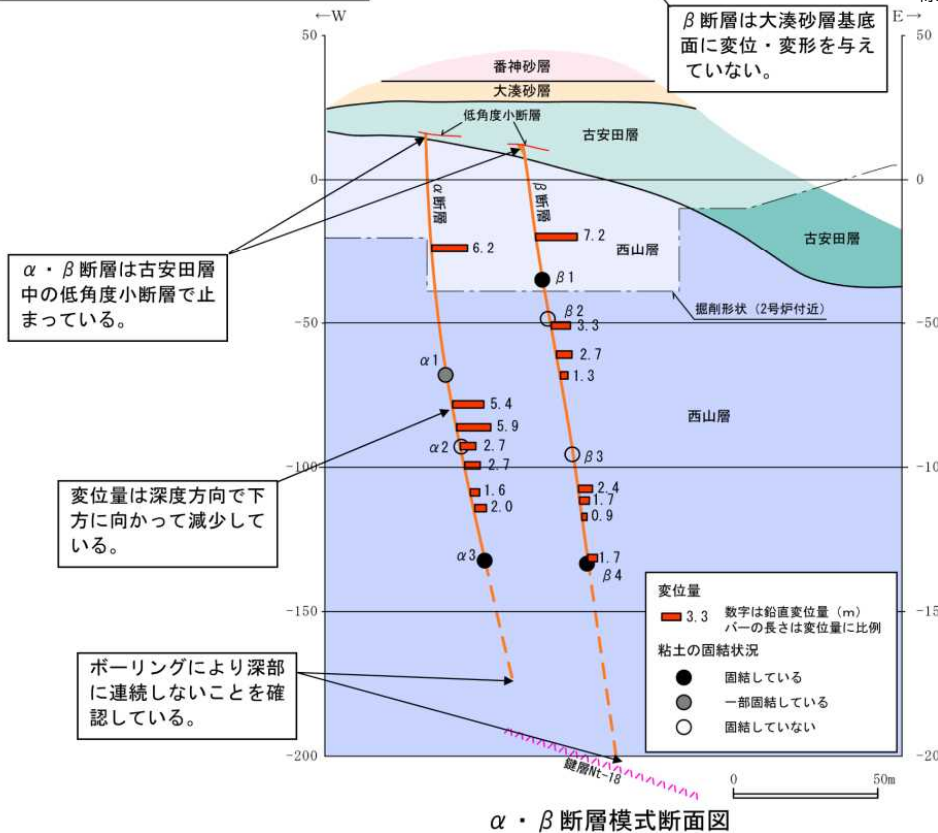
α・β断層は古安田層中の低角度小断層で止まっている。

変位量は深度方向で下方に向かって減少している。
